UNIVERSIDADE FEDERAL DE SANTA CATARINA – UFSC
DEPARTAMENTO DE ENGENHARIA CIVIL – ECV
ECV 5511 – TRABALHO DE CONCLUSÃO DE CURSO (TCC)

DIAGNÓSTICO QUANTO À SEGURANÇA E HIGIENE DO TRABALHO EM TRÊS CANTEIROS
DE OBRAS DA CIDADE DE FLORIANÓPOLIS

FLORIANÓPOLIS
2014

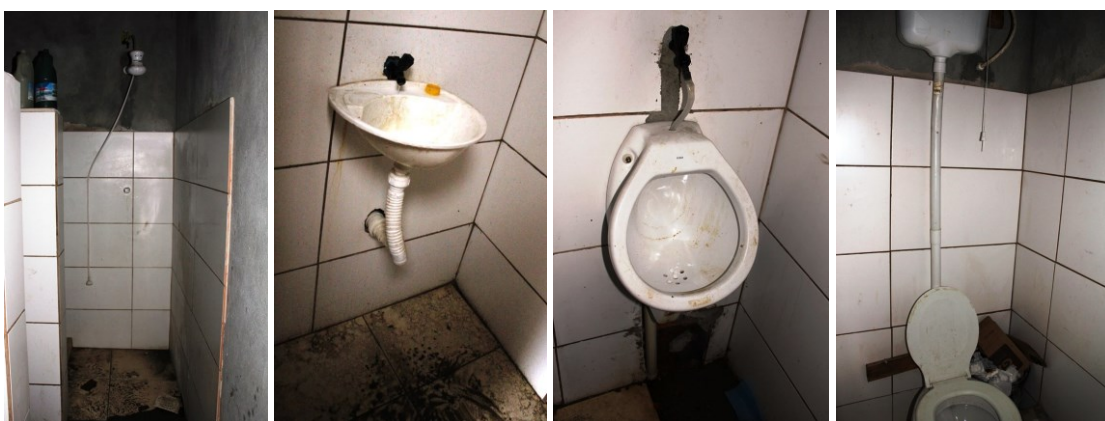
Figura 2 - Instalações sanitárias
Fonte: Arquivo pessoal

2) **Instalações Sanitárias:** Nas instalações sanitárias observou-se precariedade nas instalações elétricas. Devido às condições ruins da fiação, sempre que chovia, por precaução, os funcionários desligavam o disjuntor de iluminação do banheiro em virtude da existência de água junto aos fios elétricos, o que comprometia a iluminação, já que não existiam aberturas no cômodo. Também foram observadas más condições de higiene e a necessidade da instalação de mais um chuveiro, já que só havia 01 e a norma estabelece uma proporção de 01 chuveiro para cada 10 funcionários.

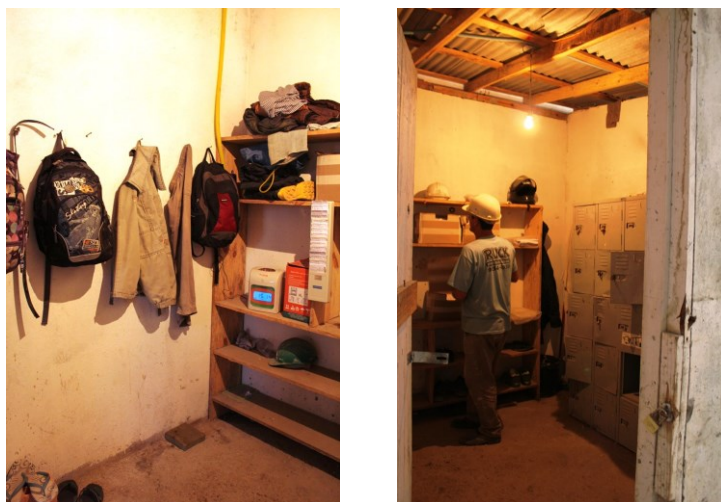
Figura 3 – Vestiário
Fonte: Arquivo pessoal

3) **Vestiário**: No vestiário observou-se a necessidade de bancos, já que não havia nenhum para acomodar as pessoas que estivessem ali utilizando daquela instalação.

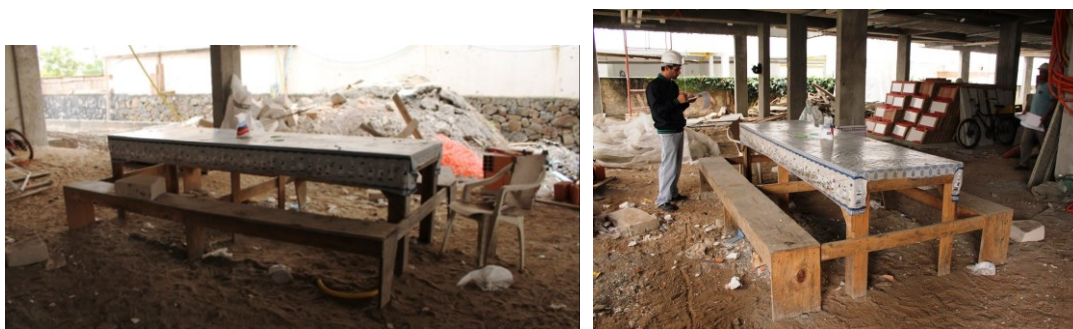
Figura 4 - Local para refeições
Fonte: Arquivo pessoal

4) **Local para Refeições**: O refeitório consistia numa mesa alocada sob o teto do pilotis na área da garagem. Sendo assim, encontrava-se em ambiente coberto, sem paredes que oferecessem isolamento e proteção adequados na hora das refeições. Ficava ao lado de um depósito de entulhos, permitindo o contato com insetos, poeiras, contaminantes e outros já que a mesa ficava ali bem no meio da obra, sem contar o desconforto térmico e a falta de privacidade dos funcionários. Não possuía piso de concreto e não era isolado de outras partes da obra.

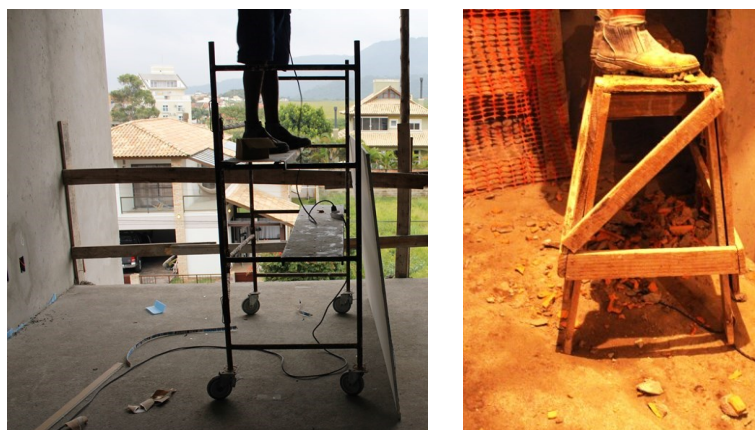
5) **Medidas de Proteção Contra Queda de Altura:** Em relação ao perigo oferecido pelo trabalho em altura foram constatadas algumas irregularidades, como a falta de proteção no vão do elevador que se encontrava aberto, oferecendo risco real de queda por parte de algum trabalhador que estivesse nas proximidades. Em muitos pontos foram observados a falta de proteção coletiva contra quedas em lugares altos, inclusive alguns trabalhadores estavam exercendo suas atividades próximos aos vãos desprotegidos. Havia ainda, proteções construídas de forma inadequada, com integridade duvidosa, e deficiente quanto aos elementos mínimos exigidos por norma, como rodapés e travessões intermediários faltantes e/ou com dimensões insuficientes.

Figura 5 - Registros da falha na proteção coletiva
Fonte: Arquivo pessoal

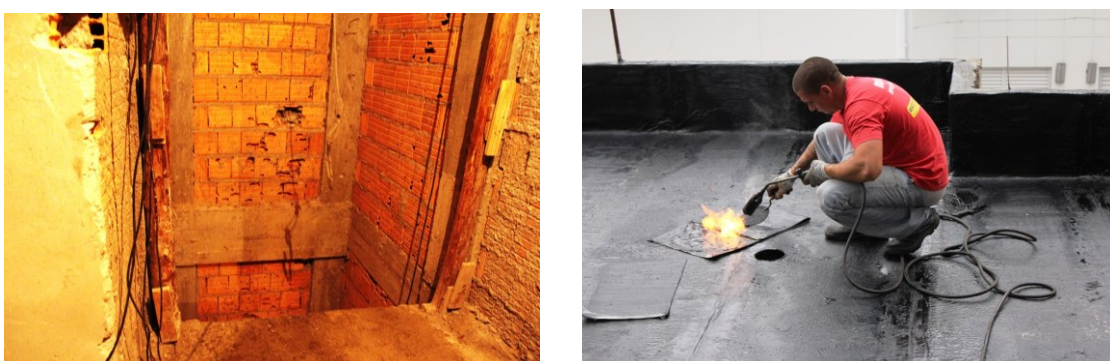
Figura 6 - Registros da falta de proteção coletiva
Fonte: Arquivo pessoal

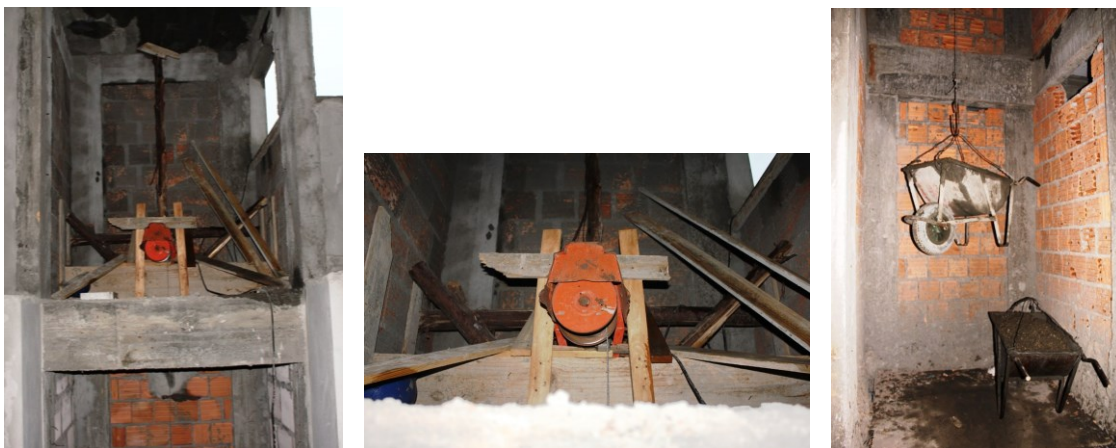
Figura 7 – Guincho para transporte vertical de materiais
Fonte: Arquivo pessoal

6) **Movimentação e Transporte de Materiais e Pessoas:** Durante a visita, a obra possuía um guincho de coluna instalado na casa de máquinas do elevador e que servia

para transporte vertical e içamento de materiais diversos. O equipamento era de propriedade da empreiteira e foi adquirido em loja autorizada, porém a manutenção só era dada corretivamente. O aparelho era instalado na obra pelos próprios funcionários e operado por um funcionário sem anotação específica na carteira de trabalho, sem contar que ficava instalado na caixa de corrida do elevador, que se encontrava sem as proteções adequadas contra quedas de alturas de trabalhadores. O tambor do guincho encontrava-se em condições não adequadas, nivelado e sustentado por contraventamentos feitos com pedaços de madeira dispostos aparentemente sem critério, oferecendo estabilidade duvidosa.

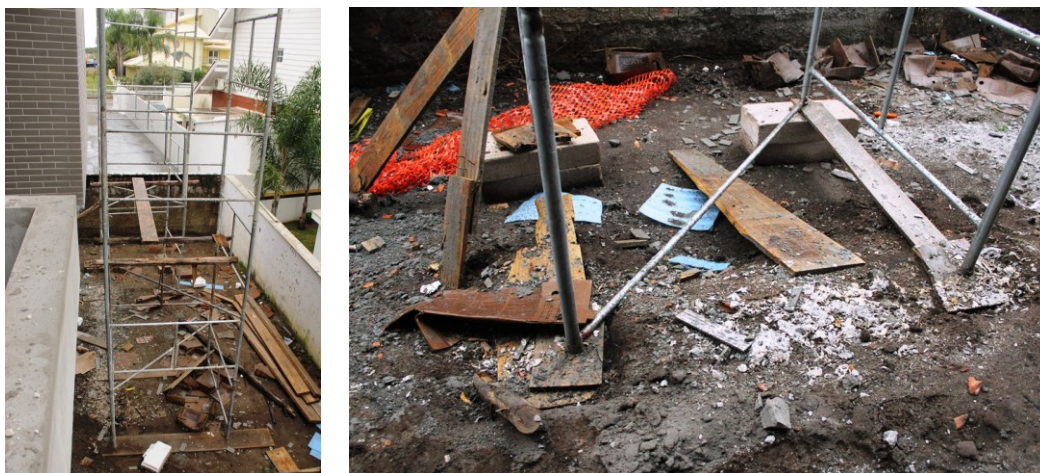
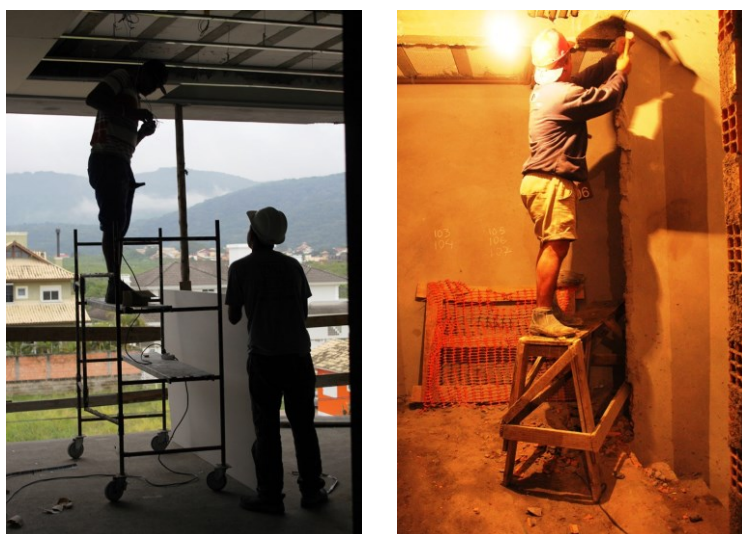
7) **Andaimes:** Havia na obra alguns andaimes simplesmente apoiados, móveis e alguns cavaletes que eram utilizados como plataforma de trabalho. Os andaimes eram alugados de firma especializada, que tem o dever que elaborar seus equipamentos de acordo com as normas vigentes, apesar de não ter sido apresentado nenhum documento ou projeto que confirmasse tal premissa. Também eram improvisadas plataformas de trabalho em cima de cavaletes, que eram construídos na hora pelos próprios funcionários, ou seja, não possuíam qualquer tipo de análise estrutural ou de estabilidade, mas eram adequadas ao trabalho.

bases duvidosas poderiam oferecer perda de estabilidade. O acesso se dava no próprio andar onde se encontrava a plataforma de trabalho. Os que tinham mais de 1,50m de altura não possuíam escadas nem rampas de acesso. Tinham plataformas improvisadas em cima de cavaletes estreitos, com menos de 90cm de largura, e por vezes eram dispostos de maneira descuidada, como sendo colocados por cima de fios elétricos, oferecendo riscos ao trabalhador descuidado.

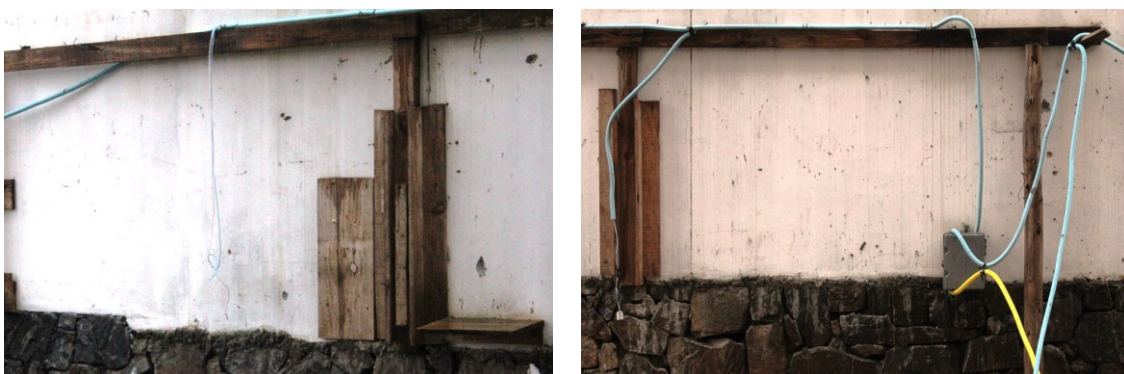
Figura 10 - Instalações elétricas
Fonte: Arquivo pessoal

8) **Instalações Elétricas:** Das instalações elétricas observadas no canteiro foram vistos cabos e fios soltos com descaso em diversos pontos, partes vivas expostas oferecendo risco de contato, acabamento precário com fiação isolante oferecendo possibilidade de rompimento e dando margem a acidentes, derivações sem isolamento adequado muitas vezes expostos as condições do tempo, chuva e ambiente corrosivo. Não foi possível abrir o quadro principal, pois estava chovendo, ele ficava inacessível devido a montes de entulhos pelo caminho e não havia certeza quanto a segurança elétrica do porta-fusíveis. Não encontramos alguns dispositivos de controle e segurança como chaves seccionadoras. O mestre não tinha conhecimento específico dos detalhes sobre como foi montado o sistema elétrico do canteiro, das tensões, dos circuitos existentes e suas características e proteções, porém todos os equipamentos observados tinham aterramento de acordo com o item 18.21.16 da NR-18.

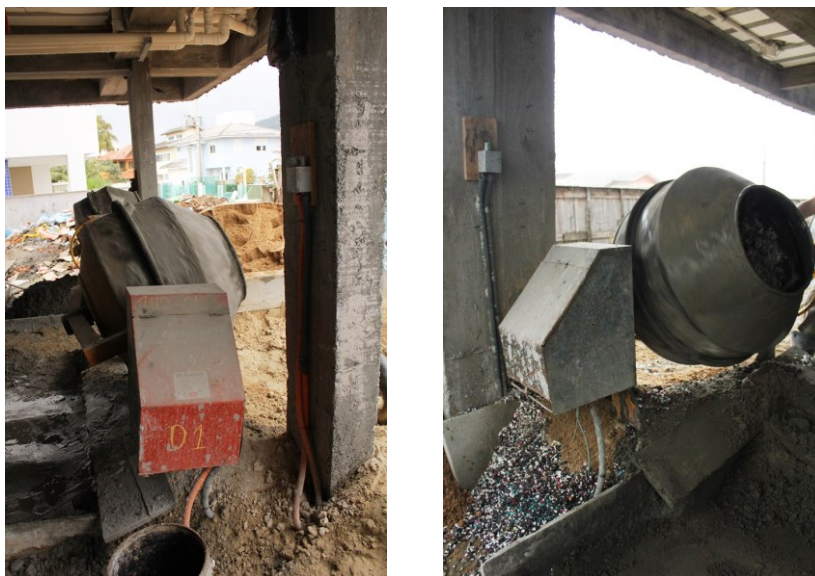
Figura 11 – Betoneira
Fonte: Arquivo pessoal

9) **Máquina, Equipamentos e Ferramentas Diversas:** No momento da visita havia apenas uma betoneira em operação que era submetida a manutenção a cada 03 meses, porém sem registro em documento específico, estava aterrada e possuía chave magnética, mas esta se localizava deveras próximo ao equipamento, o que pode ser interpretado como zona perigosa, de modo que permitia tanto o alcance do operador como o de terceiros em caso de emergência, todavia não havia dispositivo de bloqueio para impedir intervenção de não autorizados.

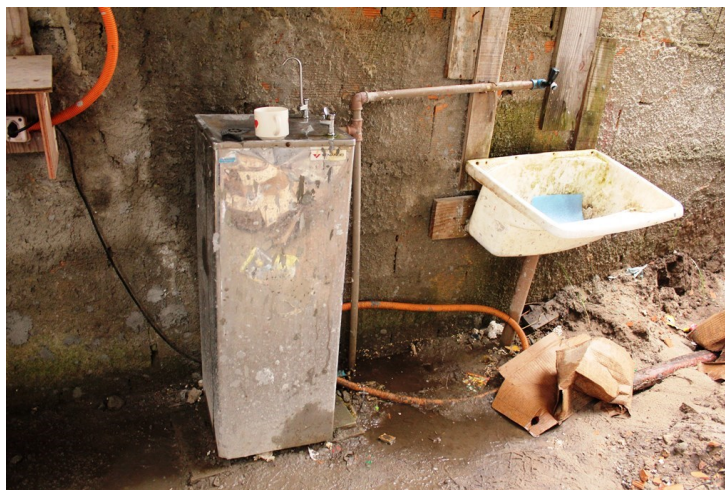
Figura 14 – Bebedouro
Fonte: Arquivo pessoal

12) **Fornecimento de Água Potável:** O canteiro possuía um bebedouro que ficava ao lado das instalações sanitárias, próximo dos postos de trabalho. Os copos existentes eram de uso coletivo.

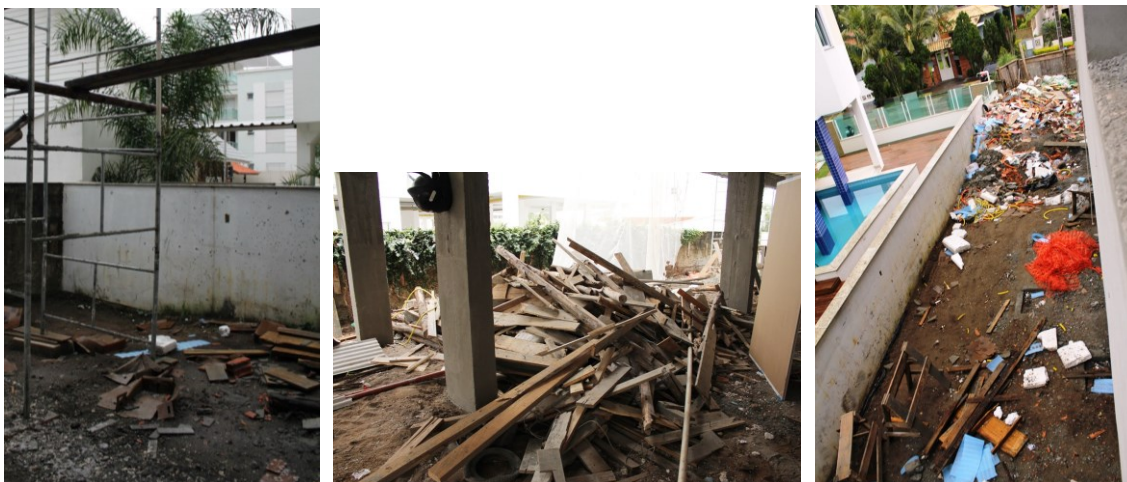
Figura 15 - Ordem e limpeza
Fonte: Arquivo pessoal

13) **Ordem e Limpeza:** O canteiro estava em más condições de organização e limpeza. Existiam montes enormes de entulhos, o que mostra que a remoção não era feita com frequência. Nos corredores e passagens havia muitos pedaços de madeira soltos e pedras, dificultando o trânsito de pessoas e aumentando o risco de acidentes.

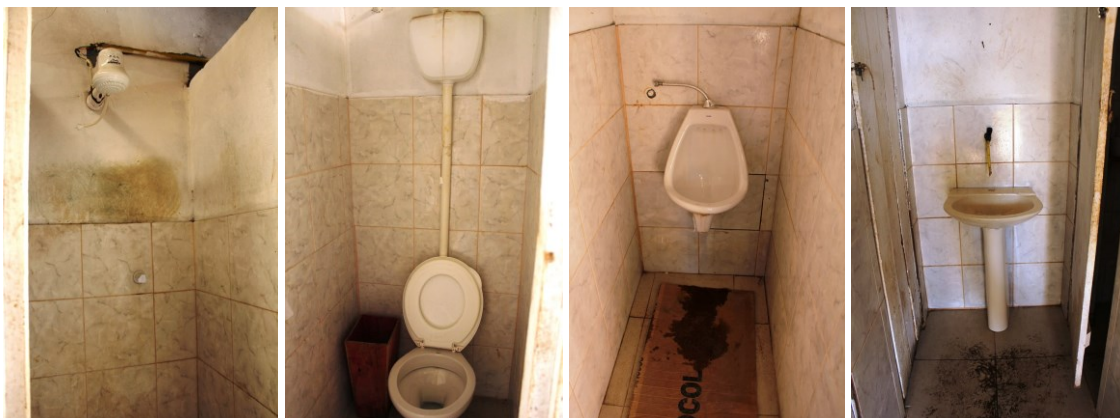
Figura 17 - Instalações Sanitárias
Fonte: Arquivo pessoal

1) **Instalações Sanitárias** – Não estavam de acordo com a norma, pois apresentavam apenas 02 chuveiros, 02 vasos sanitários, 01 lavatório e 01 mictório quando deveria haver 06 chuveiros, 03 vasos sanitários, 03 lavatórios e 03 mictórios devido ao número de trabalhadores ser igual a 56. Apesar do número insuficiente, apresentavam padrões de conservação e higiene aceitáveis, visto que possuíam piso e paredes laváveis, antiderrapantes e impermeáveis, se localizavam longe dos locais de refeições e as instalações elétricas estavam protegidas. Há portas que impedem o devassamento, com trinco. O pé direito tinha mais de 2,50 e havia ventilação e iluminação adequadas.

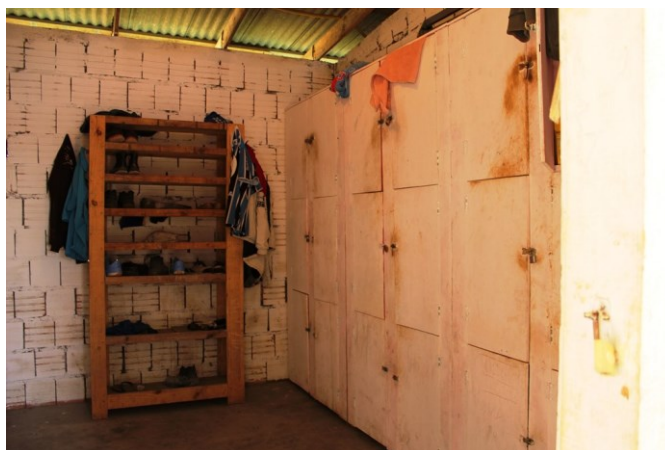
Figura 18 - Vestiário
Fonte: Arquivo pessoal

2) **Vestiário** - No vestiário (figura 18) notou-se a ausência de bancos. Fora isso, possuía piso de concreto, paredes de alvenaria, armários com cadeado, iluminação e ventilação adequadas e pé direito com mais de 2,5m.

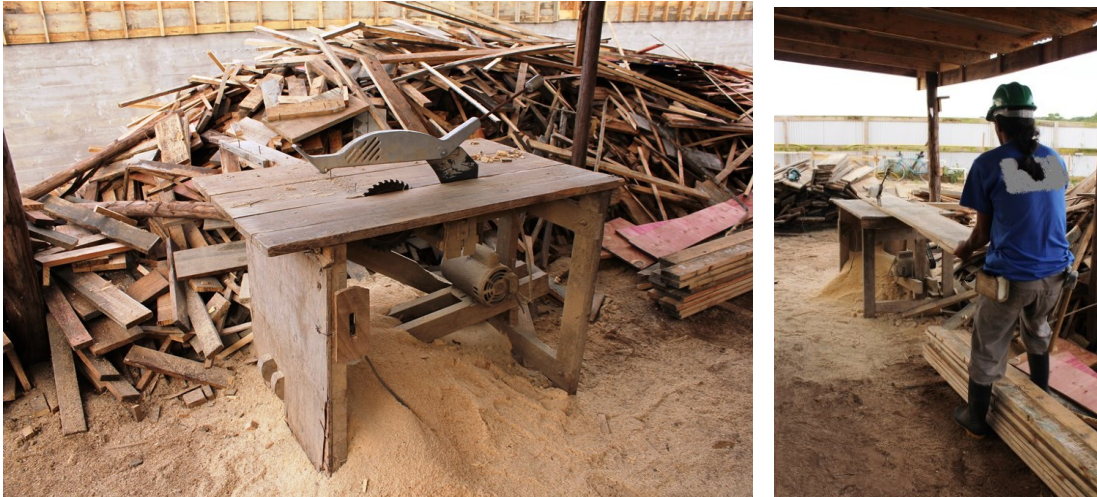
Figura 22 – Carpintaria
Fonte: Arquivo pessoal

5) **Carpintaria** - A área de carpintaria tinha cobertura, o piso era o próprio solo do terreno, não sendo nivelado. A lâmpada não tinha proteção contra impactos, não havia dispositivo empurrador e a guia de alinhamento era feita com pregos.

Quanto a serra circular, a mesa era firme, mas não possuía fechamento inferior das faces anteriores e posteriores. O motor era aterrado, o disco estava em perfeito estado de funcionamento, existia proteção do disco.

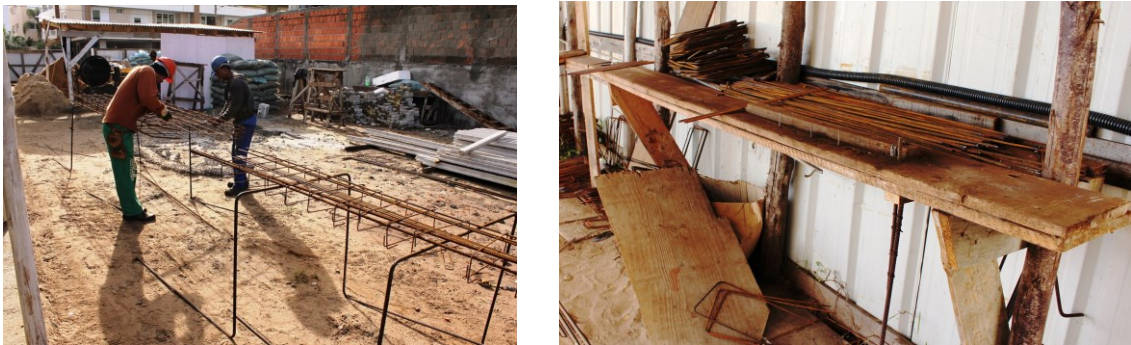
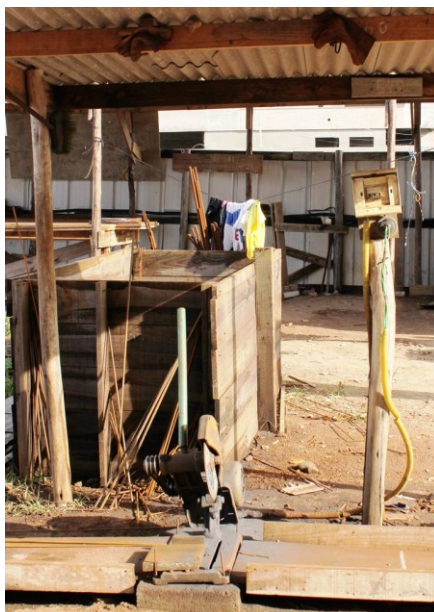
6) **Armações de aço** - Na área destinada à corte e dobra de armaduras, as bancadas eram estáveis, resistentes, e se encontravam afastadas do local de trânsito de pessoas. A parte área de corte e dobra estava coberta, a de montagem não. O local era bem iluminado, as lâmpadas não possuíam proteção contra impactos.

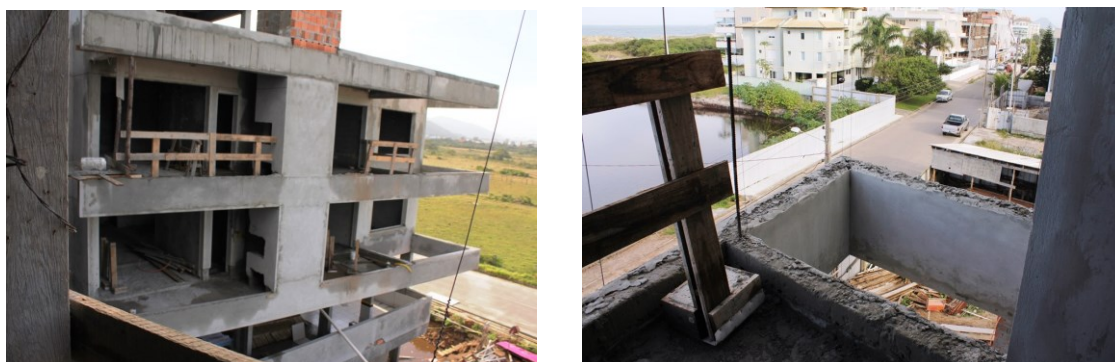
7) **Medidas de proteção contra queda de altura** - Os guarda-corpos não estavam dispostos em todas as extremidades da edificação e os que existiam não ofereciam grande proteção. Não tinha tela e não eram fixados, eram apenas colocados nas extremidades.

Nos andaimes também faltavam guarda-corpos nas laterais. Também foram encontradas algumas armaduras sem proteção. As figuras 25 e 26 mostram o afirmado:

Figura 25 – Guarda-corpo ineficiente
Fonte: Arquivo pessoal

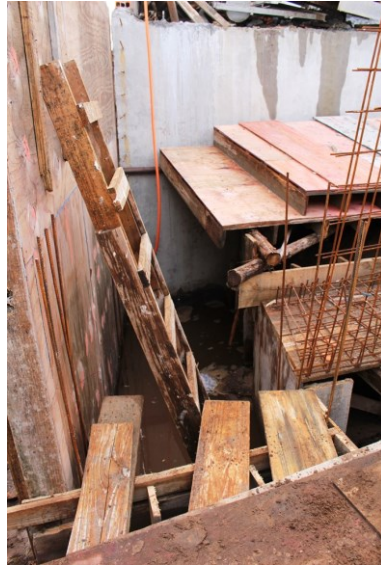
Figura 26 - Armações sem proteção
Fonte: Arquivo pessoal

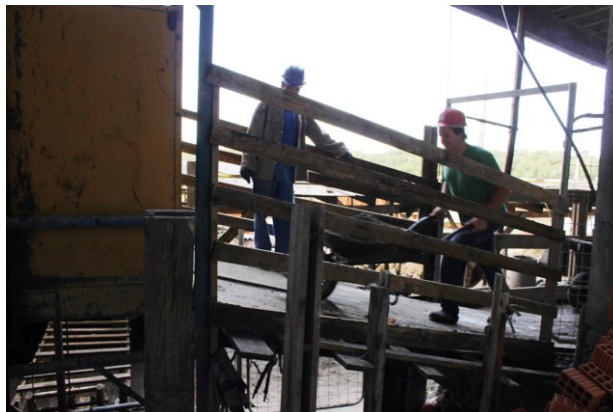
Figura 27 - Acesso ao elevador
Fonte: Arquivo pessoal

- O acesso ao elevador localizado no pavimento térreo, apesar de estar de acordo com a NR 18, mostrava risco de escorregamento em dias chuvosos (figura 27).

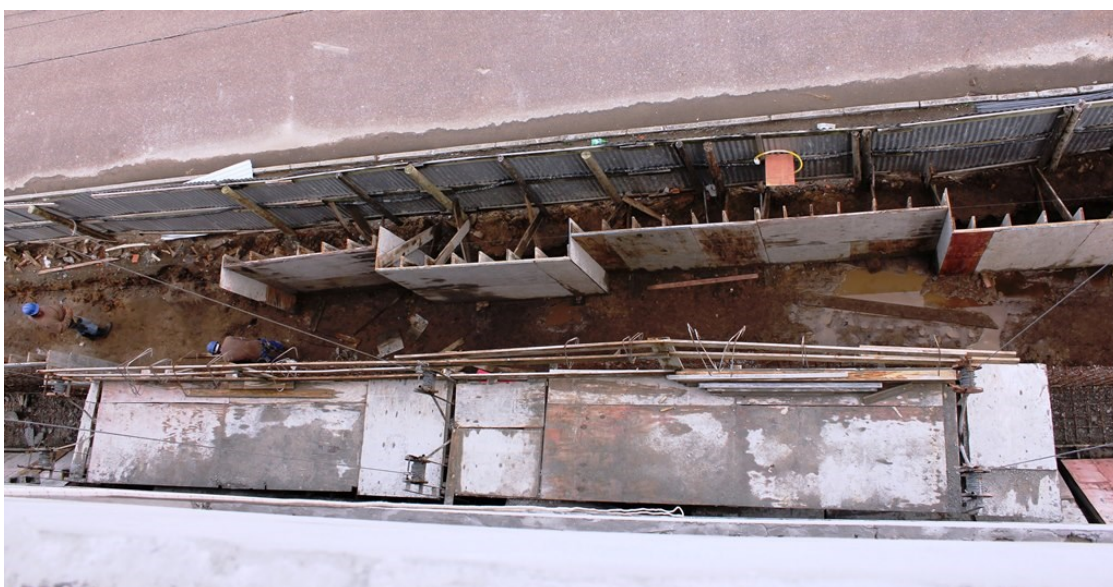
Figura 30 - Andaime suspenso
Fonte: Arquivo pessoal

9) **Andaimes** - A obra contava com um andaime do tipo suspenso que pertencia à própria empreiteira. O piso não tinha forração completa, possuindo alguns vazios (figura 30). Só existia guarda-corpo na face mais afastada da edificação, faltando nas faces laterais e este não possuía rodapé. Não foi realizado projeto para a instalação do andaime, portanto não existia placa com a carga máxima suportada por este, já que não era conhecida. A instalação foi realizada pelos próprios trabalhadores da obra, não havendo profissional habilitado para tal função. A sustentação era feita por vigas fixadas na própria edificação por meio de cabos de aço (figura 31).

Nos andaimes suspensos, não eram realizados projetos nem estudos de verificação estrutural, o que se mostrou uma prática corriqueira nas obras visitadas, o que pode causar danos na estrutura da edificação ou rompimento do andaime.

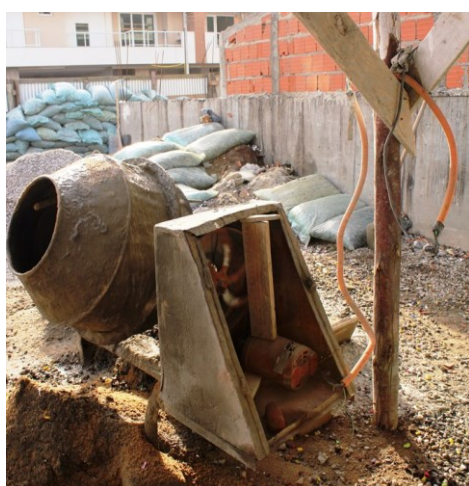
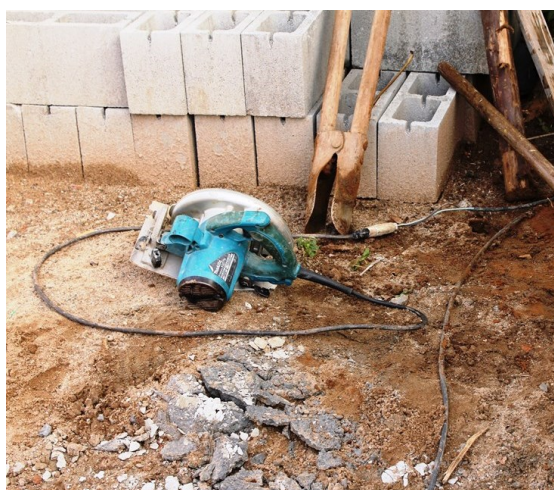
Figura 32 - Instalações elétricas
Fonte: Arquivo pessoal

O estagiário não soube dar detalhes sobre o esquema de distribuição de energia, e como o mestre nem o eletricista estavam presentes não foi possível verificar a adequação em relação a estes quesitos: redes de alta tensão, chave blindada, chave faca e a segurança do porta-fusíveis.

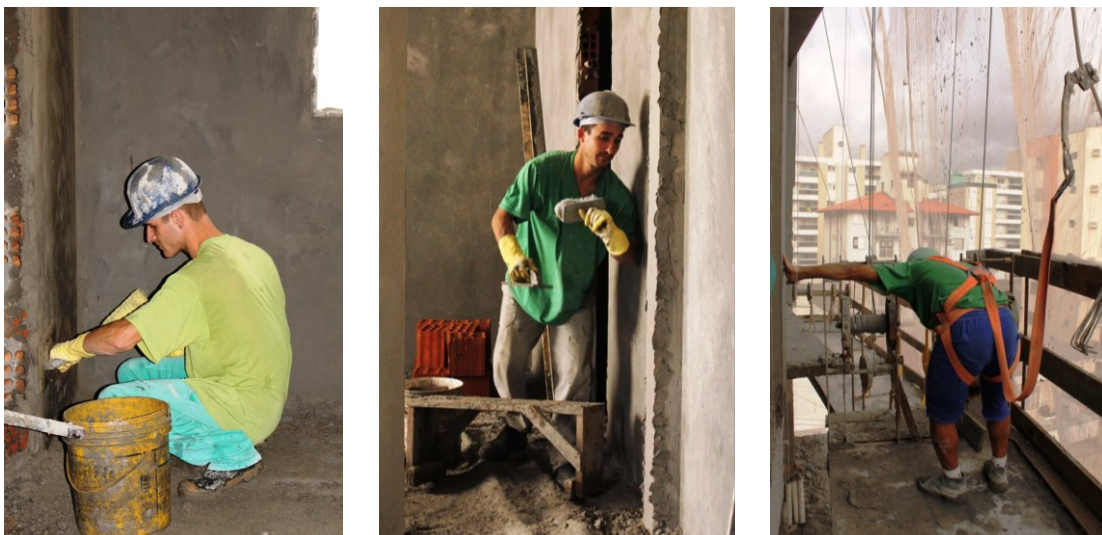
NR-06 (EPI) - Os EPI's eram distribuídos pela empreiteira e eram substituídos sempre que ocorresse qualquer problema. No dia da visita um pedreiro não estava usando capacete alegando que a carneira havia quebrado. O capacete foi substituído na mesma hora pelo mestre de obras e o pedreiro retornou ao trabalho normalmente. Era realizado controle de entrega do EPI, mas a verificação do Certificado de Aprovação não era feita. Quando algum trabalhador se recusava a utilizar era dada apenas uma advertência verbal. A prefeitura realizou fiscalização 2 vezes durante a obra (aproximadamente 18 meses) até a data da visita, sendo realizado os reparos necessários para adequação.

Figura 33 - Uso de EPI's
Fonte: Arquivo Pessoal

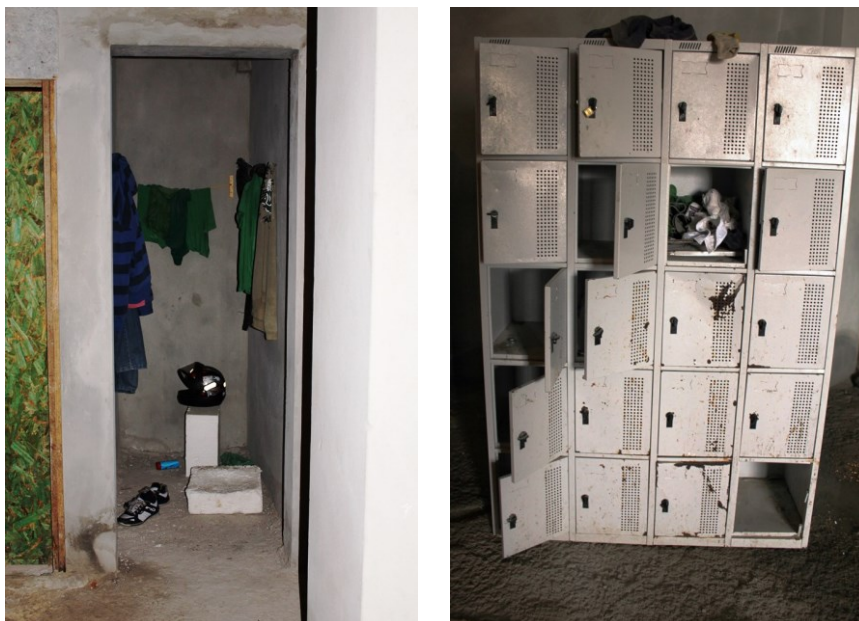
2) **Vestiário** - Não existia um local específico para o vestiário. Os funcionários das empreiteiras de hidrossanitária e de elétrica se trocavam nos depósitos de materiais deles (figura 38). Os outros se trocavam em lugares sem portas (figura 39). Havia armários com cadeados localizados perto dos chuveiros e dos depósitos de materiais.

Figura 39 - Vestiário improvisado
Fonte: Arquivo pessoal

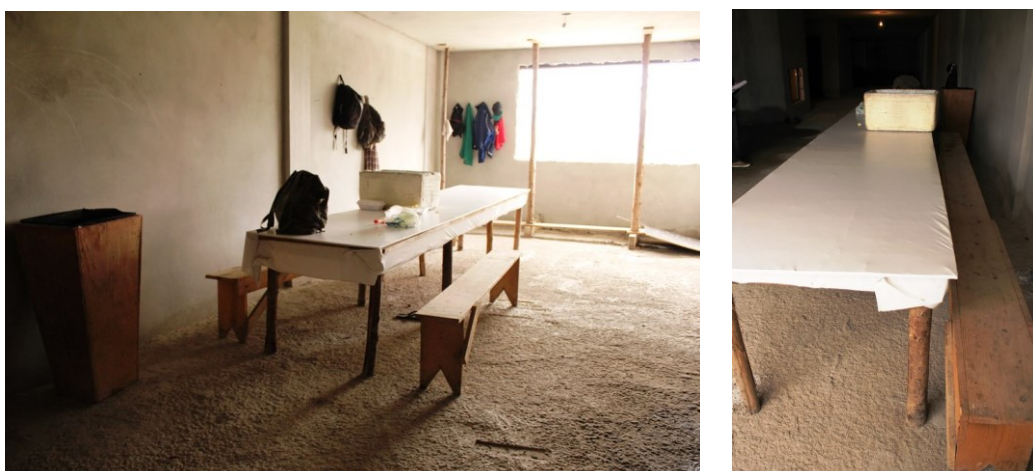
Figura 40 - Local para refeições
Fonte: Arquivo pessoal

3) **Local para refeições** - O local destinado às refeições (figura 40) não era diretamente ligado às instalações sanitárias, era bem ventilado e iluminado, possuía bancos suficientes para todos os trabalhadores, possuía tampo revestido com material lavável, pé direito com mais de 2,8m, piso de concreto, cobertura contra intempéries (se localizava no pavimento garagem) e lixeira sem tampa.

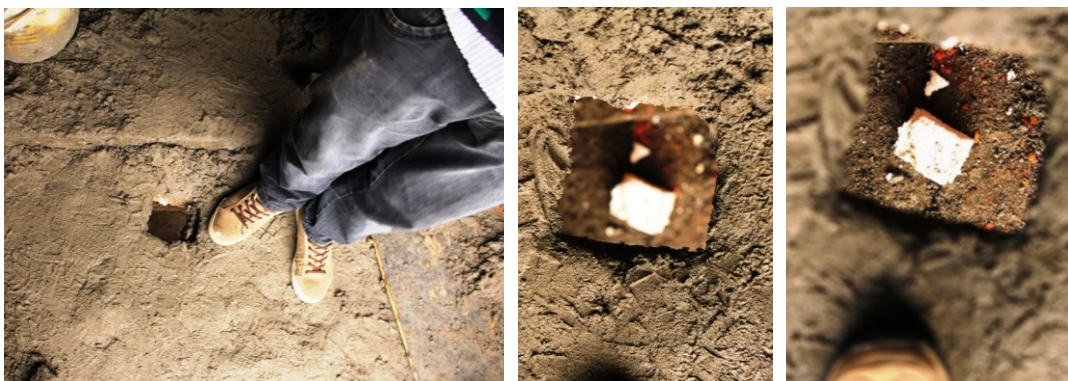
Figura 41 - Aberturas no piso sem proteção
Fonte: Arquivo pessoal

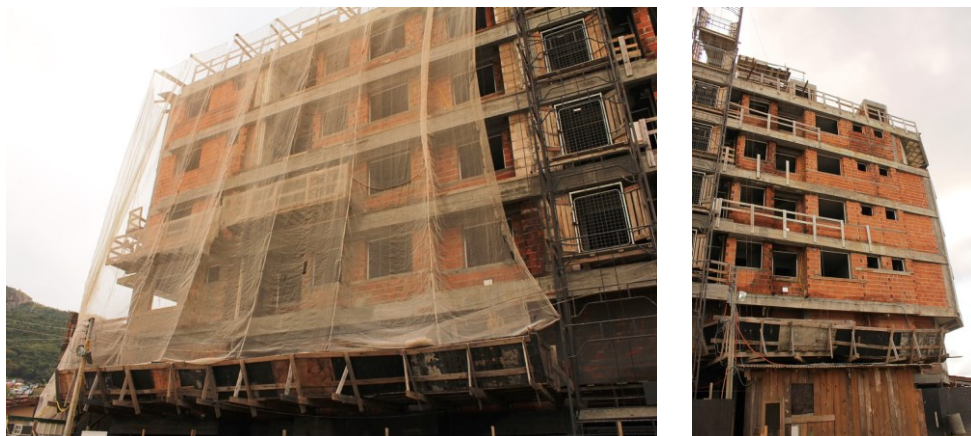
Figura 43 - Tela de proteção
Fonte: Arquivo pessoal

Uma parte do perímetro da obra era fechado com tela de proteção presa a partir da plataforma principal de proteção (figura 43), mas não era mais necessário pois a alvenaria externa já estava concluída.

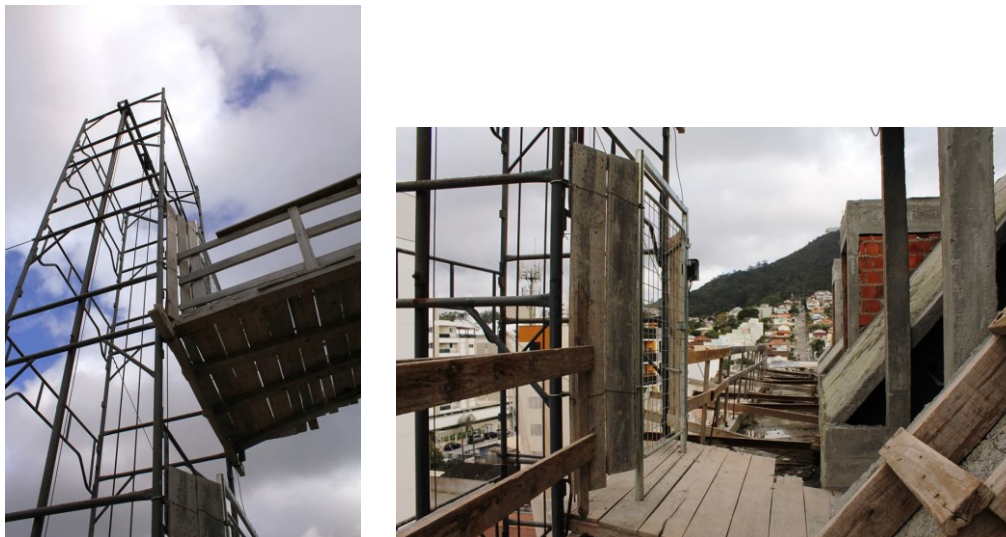
Figura 44 - Elevador de carga
Fonte: Arquivo pessoal

O elevador não possuía placa indicativa de carga máxima e de proibição de transporte de pessoas e as irregularidades não eram anotadas.

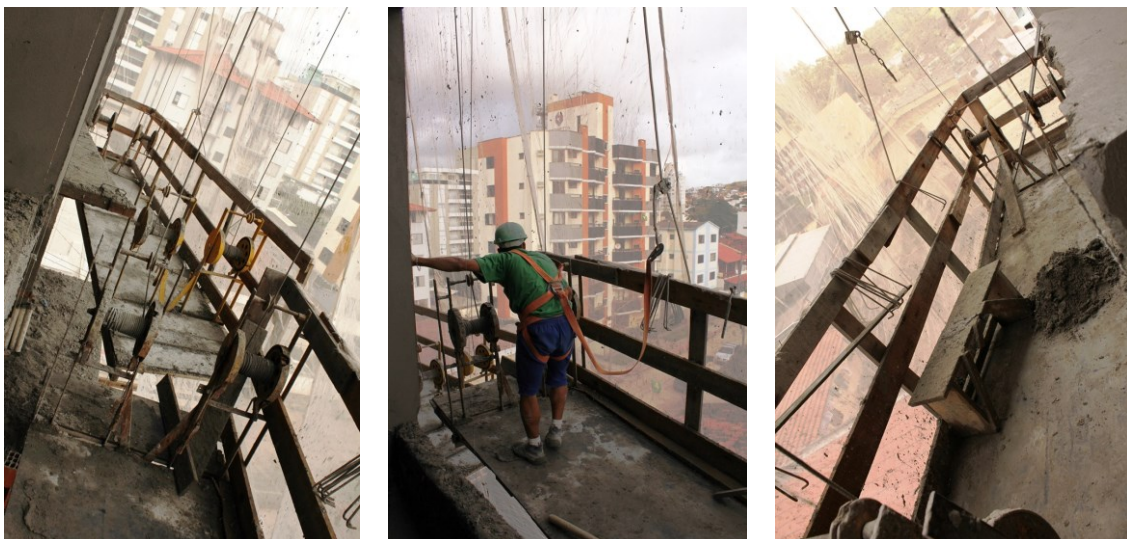
Figura 45 – Andaime
Fonte: Arquivo pessoal

6) **Andaimes** - No local havia um andaime que era de posse da empreiteira principal. Não era dimensionado para a obra em questão, não podendo ser afirmado a carga máxima suportada. A empreiteira não realizava manutenção periódica, apenas quando era apontado algum problema grave. O piso era resistente e bem fixado, não era situado próximo a redes elétricas, possuía guarda-corpo e rodapé. No instante das imagens (figura 45), o operador estava descendo o andaime um pavimento, mas assim que terminou, as três partes se encaixam formando uma plataforma única que era fixada a estrutura. O trabalhador só se movimentava com o cinto ligado ao trava-quadras que possuía um cabo independente do que ligava o andaime à estrutura e tinha curso para trabalhos em altura. A sustentação era feita por vigas que eram ligadas em elemento estrutural (figura 46).
