**LEVANTAMENTO DA SITUAÇÃO DAS LIGAÇÕES
DOMICILIARES DE ESGOTO SANITÁRIO NOS
BAIRROS CÓRREGO GRANDE, SANTA MÔNICA
E TRINDADE, FLORIANÓPOLIS – SC**

Universidade Federal de Santa Catarina – UFSC
Centro Tecnológico – CTC
Curso de Graduação em Engenharia Sanitária e Ambiental – ENS

Florianópolis/SC
Julho/2011

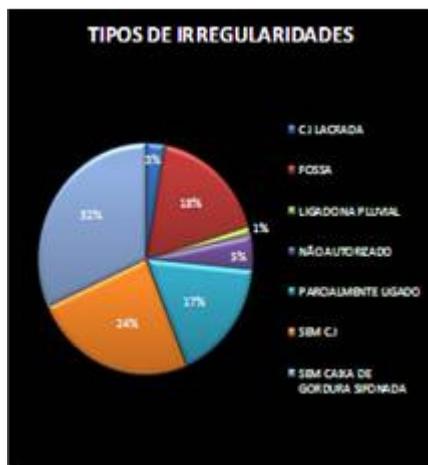
Figura 11: Gráfico ilustrativo dos tipos de irregularidades, em porcentagem, encontradas no bairro Santa Mônica

Como se pode observar na tabela, a maioria dos problemas do bairro foi devido à ausência de caixa de gordura sifonada, a falta da caixa de inspeção e a existência da fossa; juntos correspondem mais da metade das irregularidades presentes nos domicílios.

A ausência da caixa de gordura sifonada prejudica a eficiência da Estação de Tratamento de Esgoto (ETE), pois a gordura inibe o crescimento dos microorganismos responsáveis pela degradação da matéria orgânica, e pode causar também a obstrução, o entupimento das redes públicas de esgotamento sanitário.

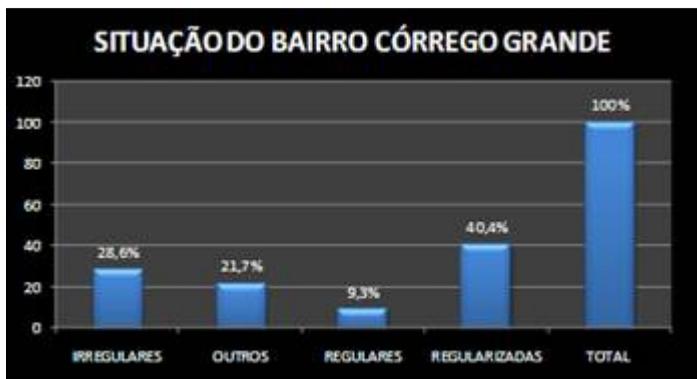
Figura 16: Gráfico ilustrativo da situação física, em porcentagem, do bairro Córrego Grande

De acordo com a tabela 10 e a figura 16 pode-se observar que existiam poucas casas no bairro que estavam inicialmente regulares; a

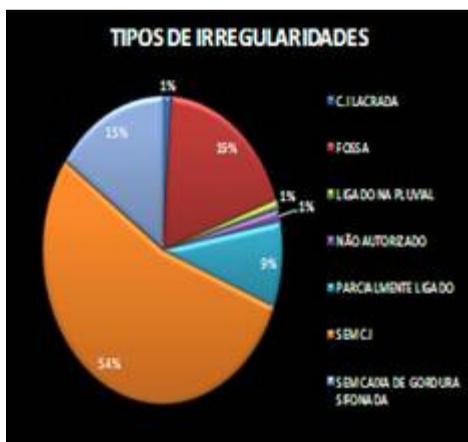
Figura 19: Gráfico ilustrativo dos tipos de irregularidades em porcentagem encontradas no bairro Trindade

A tabela 12 e a figura 19 foram geradas a partir dos dados fornecidos pela CASAN e indicam os tipos de irregularidades mais encontradas nas residências. Como se pode observar na tabela, a maioria dos problemas do bairro foi devido à falta de caixa de inspeção externa, que correspondeu a mais da metade das irregularidades presentes nos domicílios.

Como dito anteriormente, a falta de caixa de inspeção é um problema de responsabilidade da CASAN e não do proprietário e segundo a CASAN deve-se ao fato da falta de acompanhamento e fiscalização, na época, da empresa responsável pela execução do projeto da rede pública de esgoto sanitário e também devido a não necessidade de ligação à rede pública de esgoto dos domicílios que se situavam abaixo do nível da rua. Então como antes não havia necessidade de ligação, a empresa responsável pela execução do projeto de esgoto não instalou as C.I.s nas áreas
