UNIVERSIDADE FEDERAL DE SANTA CATARINA – UFSC
CENTRO TECNOLÓGICO - CTC
DEPARTAMENTO DE ENGENHARIA CIVIL– ECV

**MANIFESTAÇÕES PATOLÓGICAS EM PISOS DE
CONCRETO: AVALIAÇÃO EM GARAGENS DE EDIFÍCIOS
RESIDENCIAIS DA GRANDE FLORIANÓPOLIS**

Trabalho de conclusão apresentado ao curso de Engenharia Civil do Departamento de Engenharia Civil, da Universidade Federal de Santa Catarina como requisito para obtenção do diploma de Grau de bacharel em Engenharia Civil.

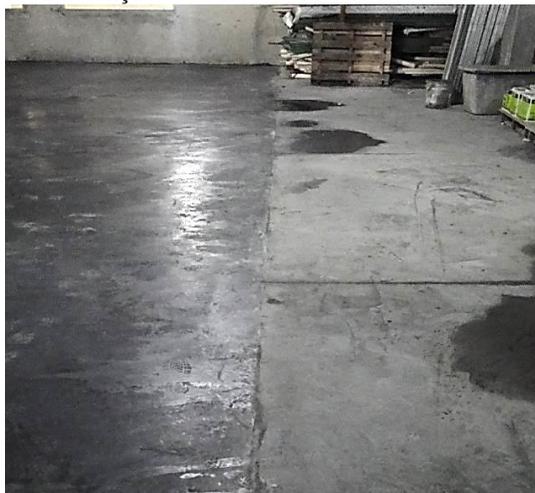
Figura 47 - Diferença de tonalidade em concretos de idades distintas.

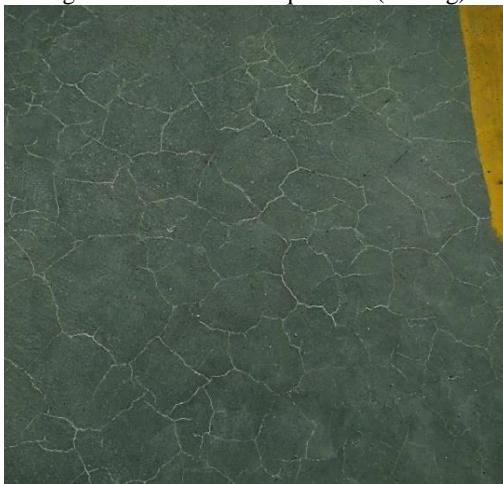
Figura 54 - Fissuras craqueladas (crazing).

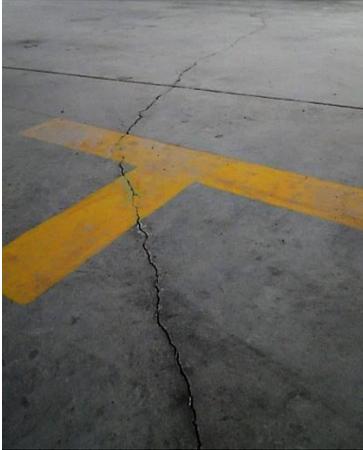
Figura 56 - Fissura por restrição.

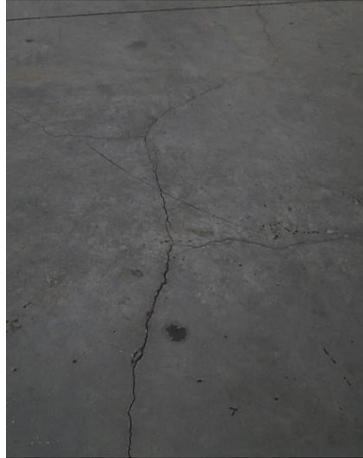
Figura 57 - Fissuras por restrição.

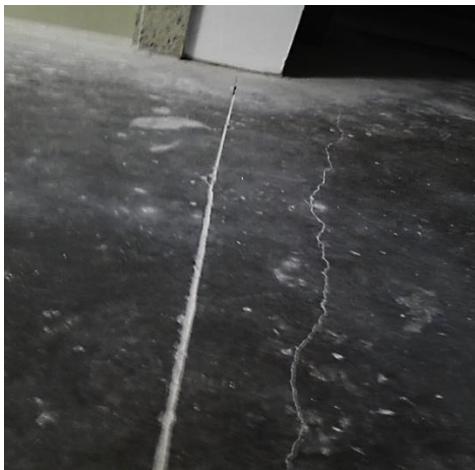
Figura 58 - Ineficiência de junta.

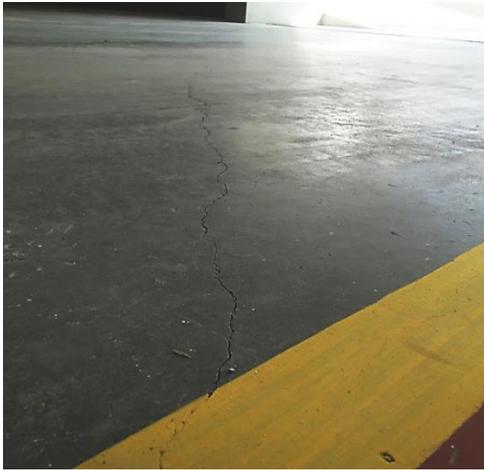
Figura 59 - Fissura por restrição.

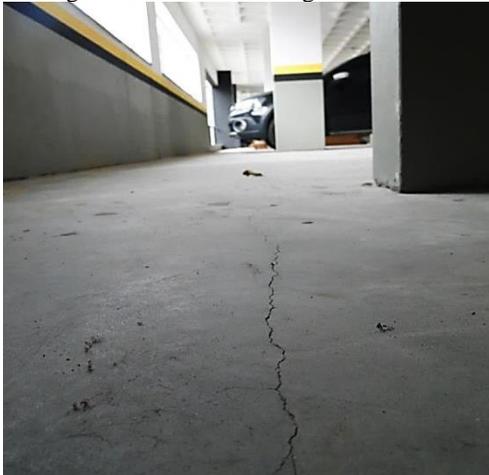
Figura 60 - Fissura de origem estrutural.

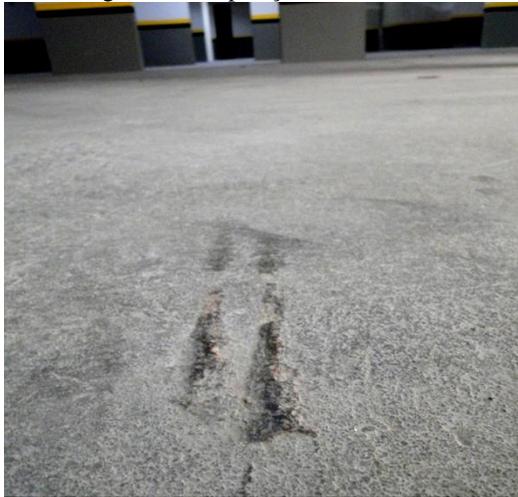
Figura 61 - Exposição de armadura.

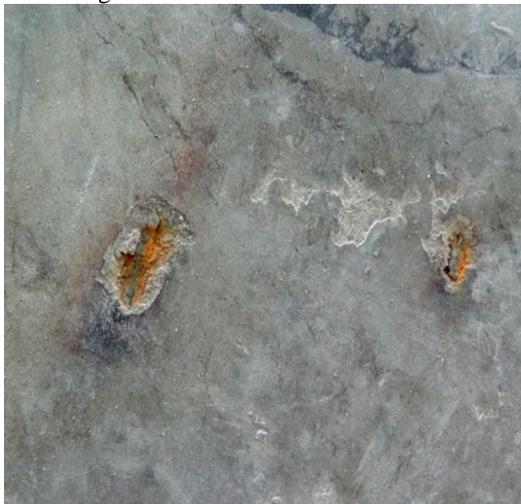
Figura 62 – Lascamento do concreto.

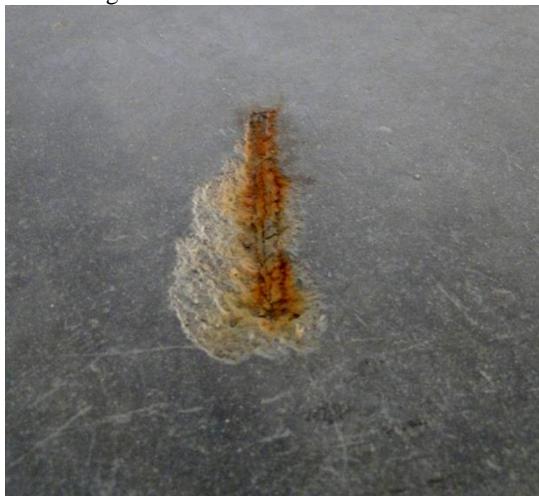
Figura 63 – Lascamento do concreto.

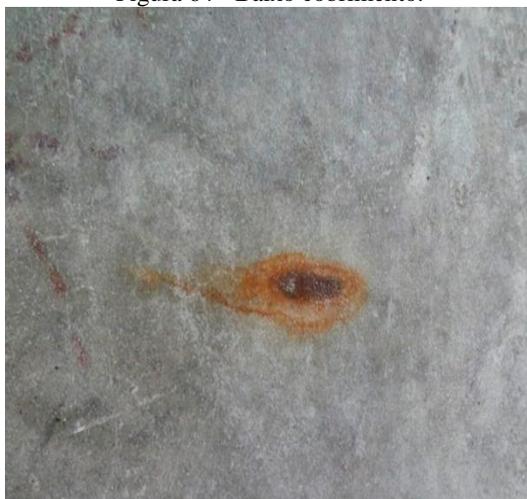
Figura 64 - Baixo cobrimento.

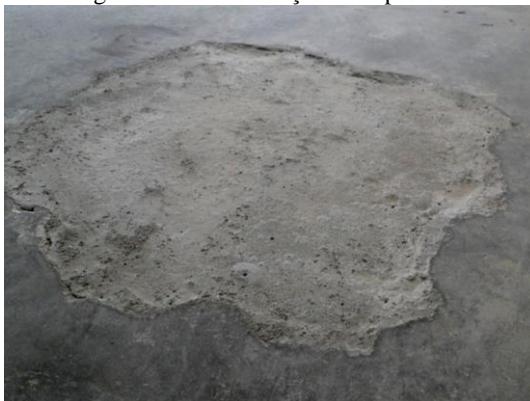
Figura 66 - Delaminação da superfície.

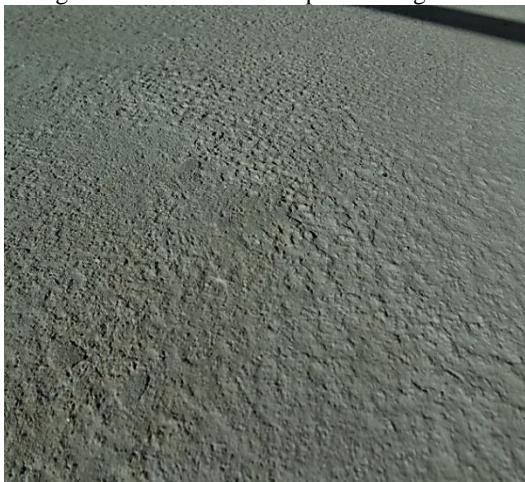
Figura 67 - Concreto da superfície degradado.

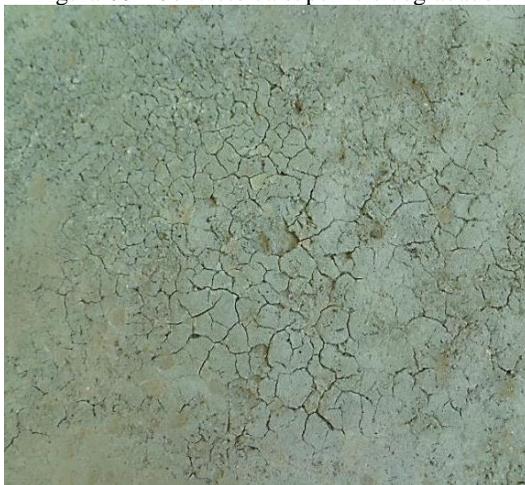
Figura 68 - Concreto da superfície degradado.

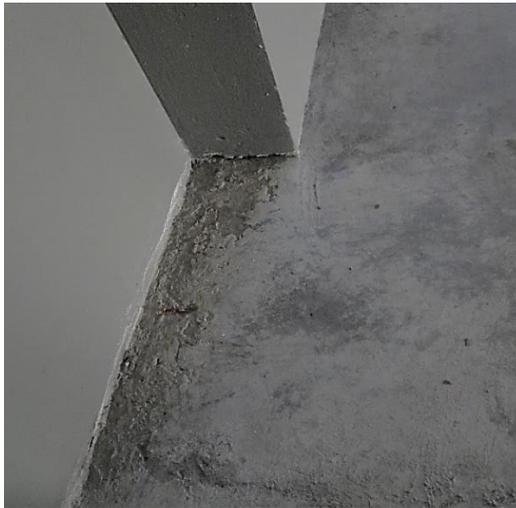
Figura 71 - Mau acabamento nos encontros com elementos construtivos.

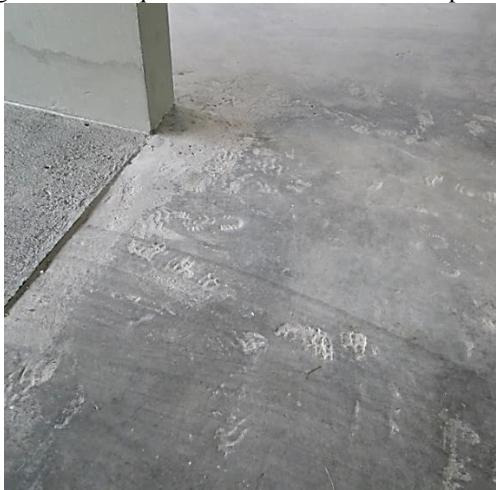
Figura 72 - Má qualidade de acabamento da superfície.
