**ANÁLISE DE MANIFESTAÇÕES PATOLÓGICAS EM
CONDOMÍNIO CONSTRUÍDO COM ALVENARIA
ESTRUTURAL: ESTUDO DE CASO**

Trabalho de conclusão de curso
submetido ao Departamento de
Engenharia Civil da Universidade
Federal de Santa Catarina como parte
dos requisitos para a obtenção do
Título de Engenheira Civil.

Florianópolis
2015

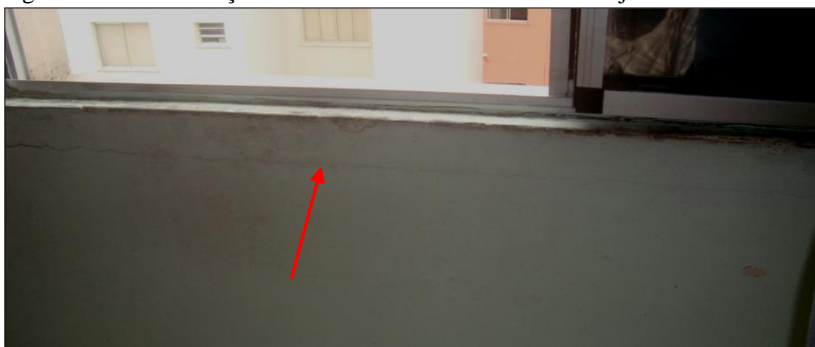
Figura 24 – Manifestação F1: Fissura horizontal embaixo da janela.

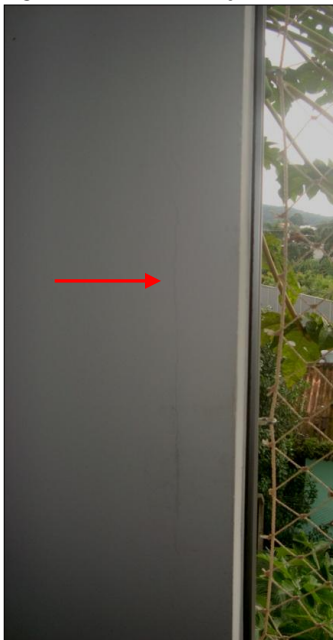
Figura 25 – Manifestação F2: Fissura vertical ao lado da janela.

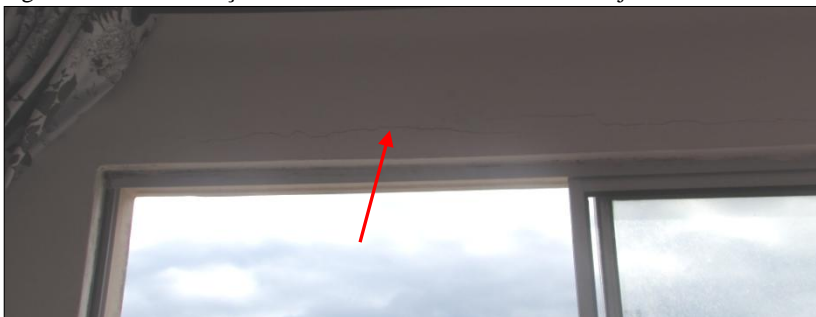
Figura 26 – Manifestação F5: Fissura horizontal em cima da janela.

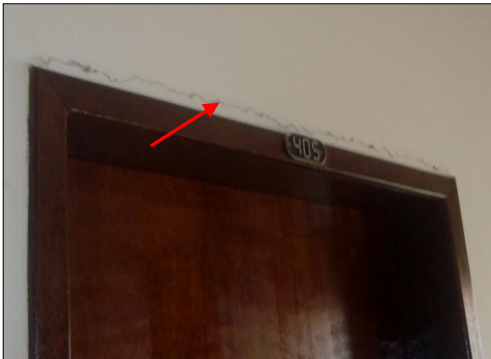
Figura 27 – Manifestação F3: Fissura horizontal sobre a porta.

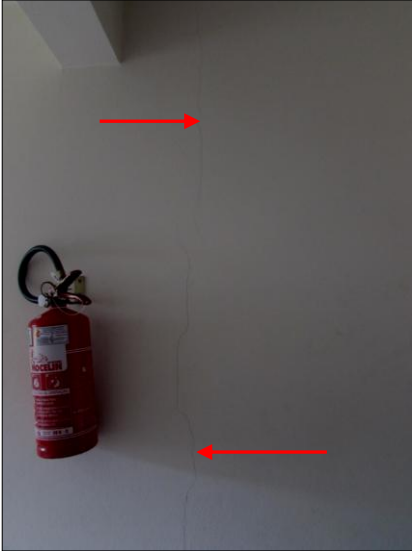
Figura 28 – Manifestação F7: Fissura vertical na parede.

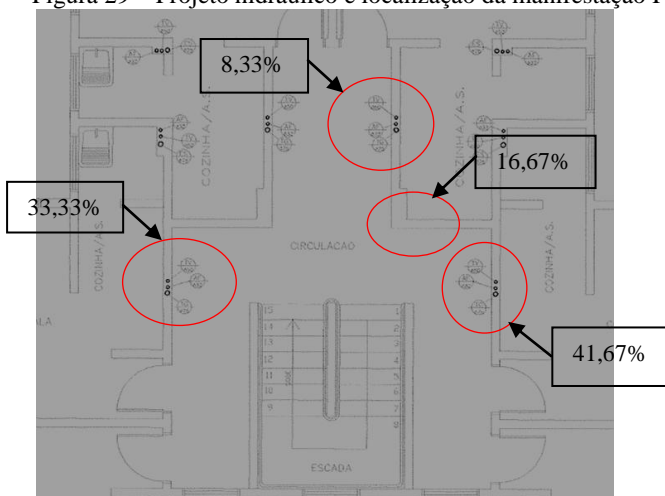
Figura 29 – Projeto hidráulico e localização da manifestação F7.

Analisando a paginação da parede 5, verifica-se que as instalações hidráulicas passam por *shafts* internos à parede (ANEXO A – Paginação da parede PI 5), pelo que não necessitam de rasgos na alvenaria. Visto isso, acredita-se que as tubulações ficaram muito próximas da superfície, e a movimentação do cano pode ter enfraquecido a parede, e fez surgir fissuras no revestimento com a configuração apresentada. Considera-se, portanto, que o projeto não foi seguido corretamente.

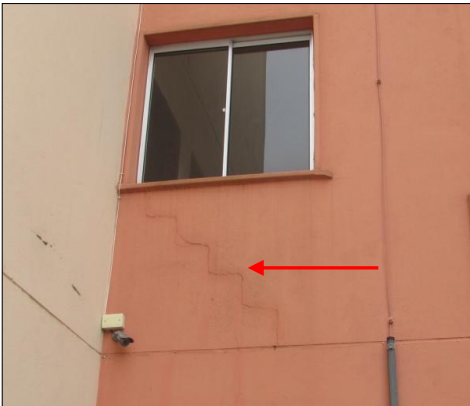
Figura 30 – Manifestação F9: Fissura escalonada.

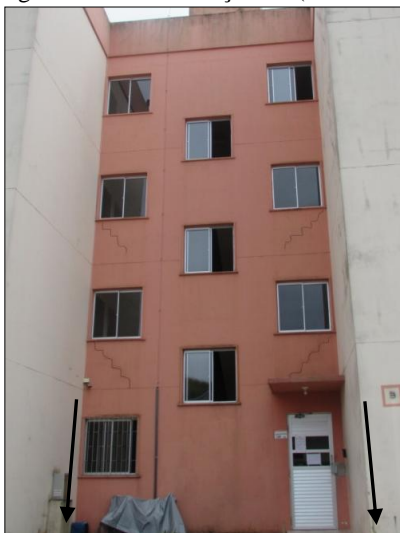
Figura 31 – Manifestação F9 (destacada) no bloco B.

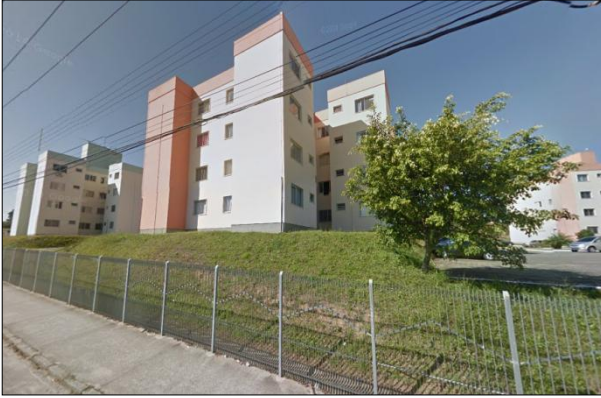
Outra suposição para a ocorrência do recalque é o fato de os prédios estarem assentes sobre aterros (Figura 32). O terreno do condomínio possui uma pequena inclinação, contudo, os blocos foram feitos sobre aterros. Segundo Milititsky, Consoli e Schnaid (2008) *apud* Santos (2014), recalques oriundos de fundações assentes sobre aterros podem ocorrer por deformações do corpo do aterro e deformações do solo natural abaixo do aterro.

Figura 32 – Parte de trás do bloco B (fachada norte).

Quanto maior a intensidade do recalque, maior é a abertura das fissuras. Essa manifestação é passante nos blocos B e D, de modo que dá indícios de que esses sofreram recalques maiores.

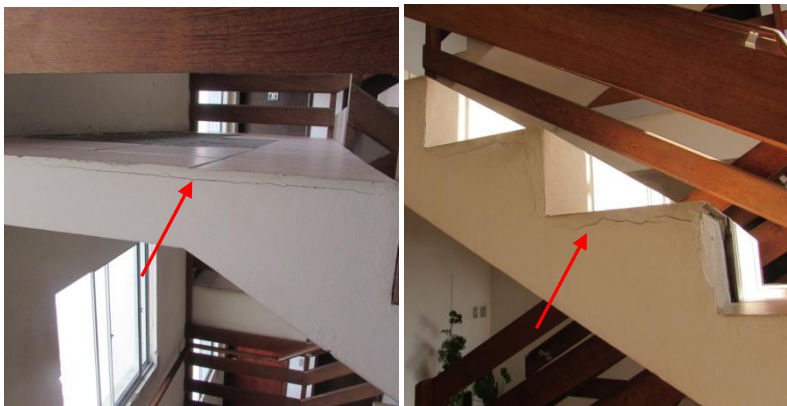
Figura 33 – Manifestação F10: Fissura entre contrapiso e argamassa de assentamento.

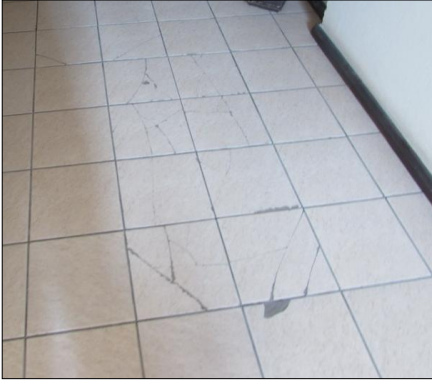
Figura 34 – Manifestação R2: Rachadura no revestimento cerâmico.

Como principal hipótese de origem, tem-se erro de execução do traço da argamassa.

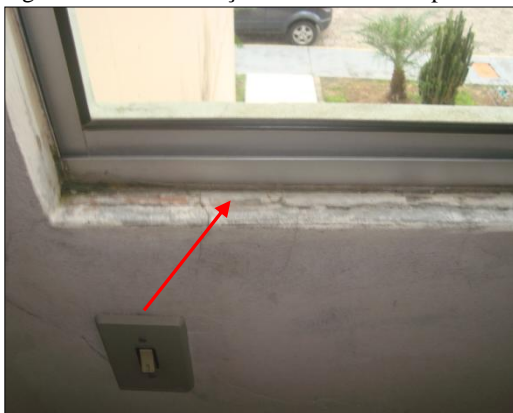
Figura 35 – Manifestação F12: Fissura no peitoril.

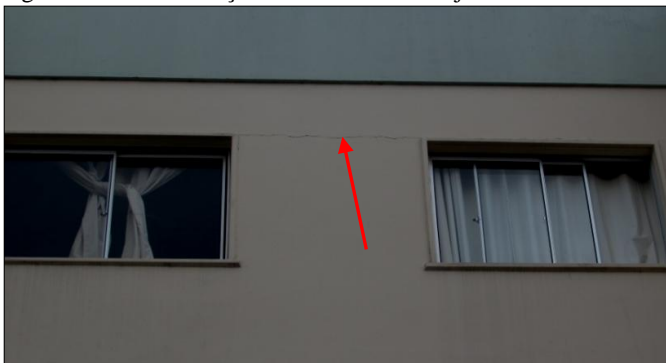
Figura 36 – Manifestação F13: Fissura entre janelas.

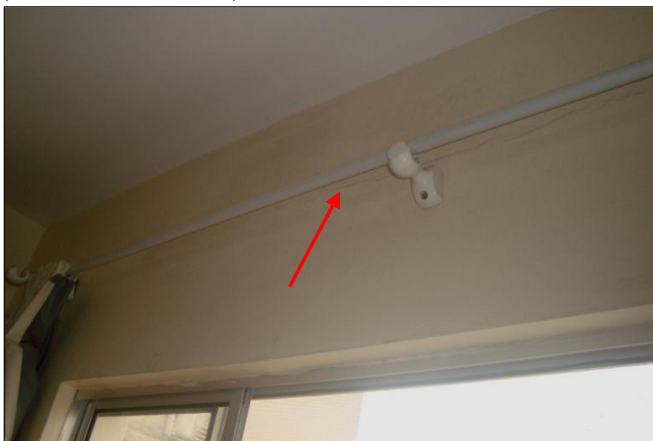
Figura 37 – Manifestação F14: Fissura na interface alvenaria estrutural/laje (Levantamento interno).

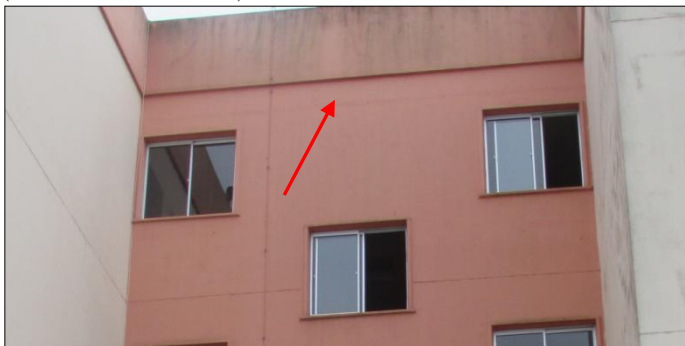
Figura 38 – Manifestação F14: Fissura na interface alvenaria estrutural/laje (Levantamento externo).

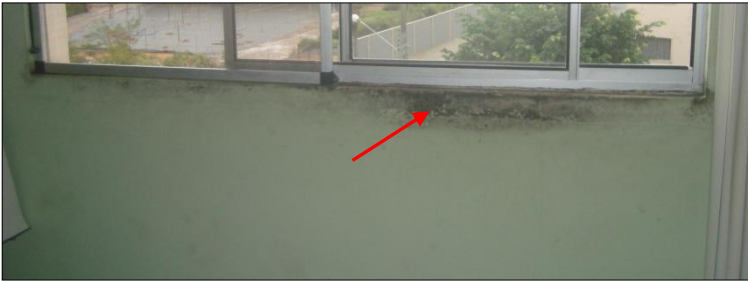
Figura 39 – Manifestação M1: Mancha escura em parede.

Pela coloração da macha, acredita-se que o microorganismo causador da manifestação patológica seja o fungo. Contudo, para um diagnóstico mais preciso, seria necessária uma análise laboratorial, para saber exatamente de qual microorganismo está se tratando.

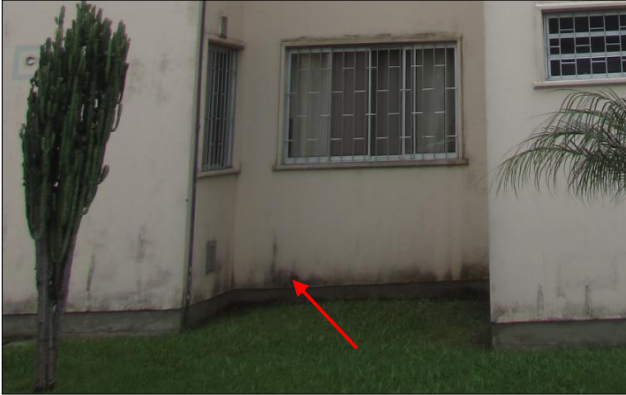
Figura 41 – Manifestação M3: Mancha escura na viga de baldrame.

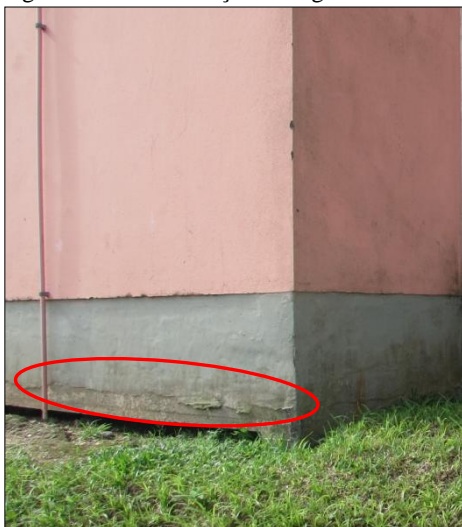
Figura 42 – Deterioração da viga de baldrame.

Como já foi abordado na revisão bibliográfica, a umidade do solo tem o agravante de trazer junto sais que podem desagregar as argamassas e são expansivos, de modo que geram fissuras e, pelas quais, aumentam a infiltração de água na região.

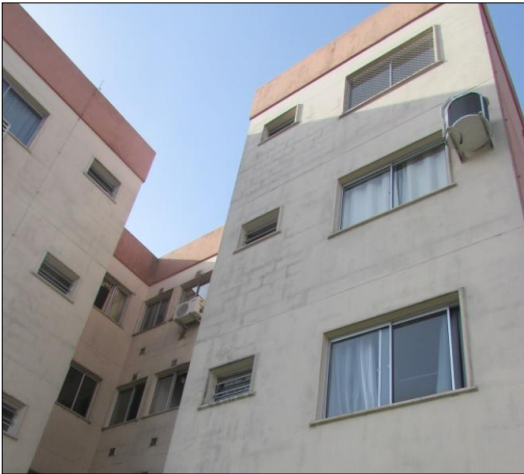
Figura 43 – Manifestação FM: Fissura na fachada mapeada por manchas escuras.

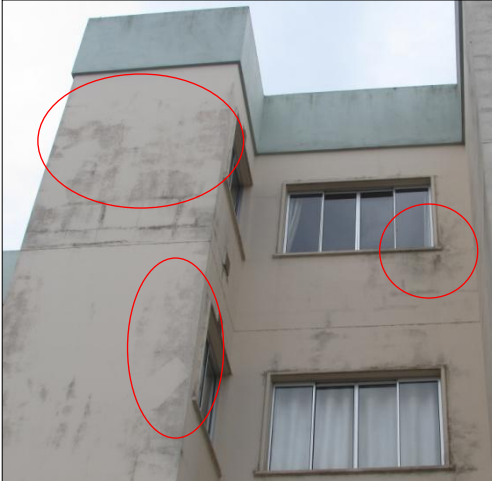
Figura 45 – Manifestação M4: Mancha escura na fachada.

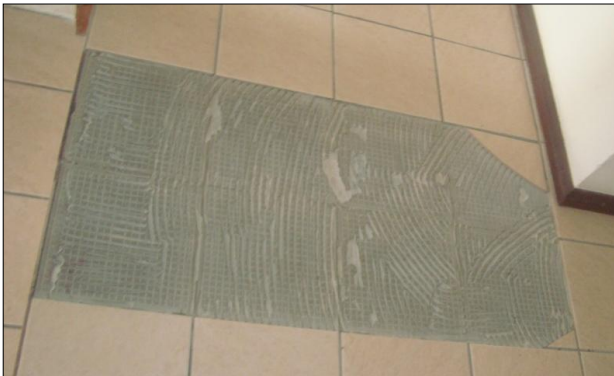
Figura 46 – Manifestação R1: Descolamento de pisos.
