**ANÁLISE DA SUSCETIBILIDADE DE OCORRÊNCIA DE
QUEDAS DE BLOCOS E ESCORREGAMENTOS DE SOLO NO
MORRO DA MARIQUINHA, SC.**

Florianópolis
2015

Monografia apresentada à Universidade Federal de Santa Catarina, como requisito parcial para obtenção do título de graduação em Geologia.

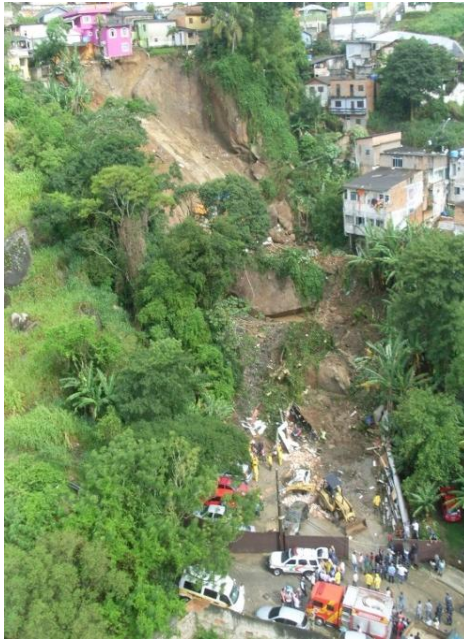
Figura 24: Vista geral do deslizamento, desde a base das casas até o lava-car envolvidos. Foto: Luciano Augusto Henning.

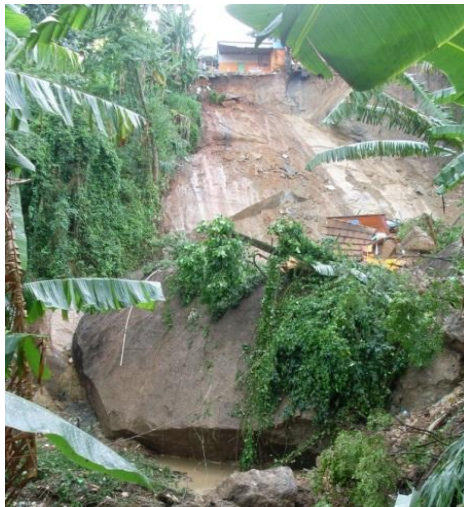
Figura 25: Vista do maior bloco rochoso, chegando a pesar 200 toneladas. Foto: Luciano Augusto Henning

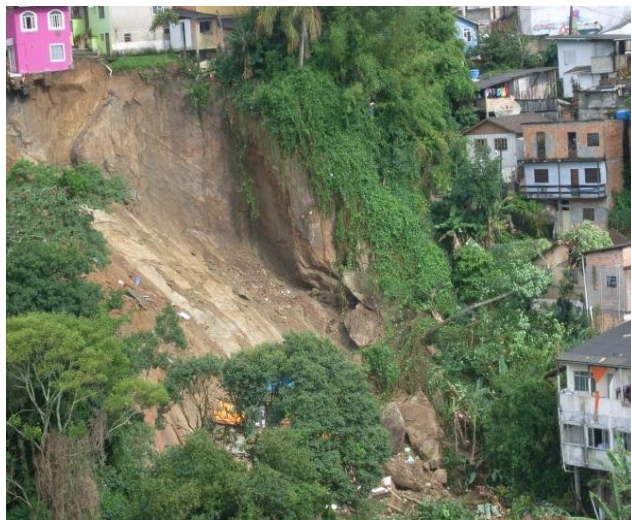
Figura 26: Vista da “rampa” formada após o movimento de massa. Foto: Foto: Luciano Augusto Henning.

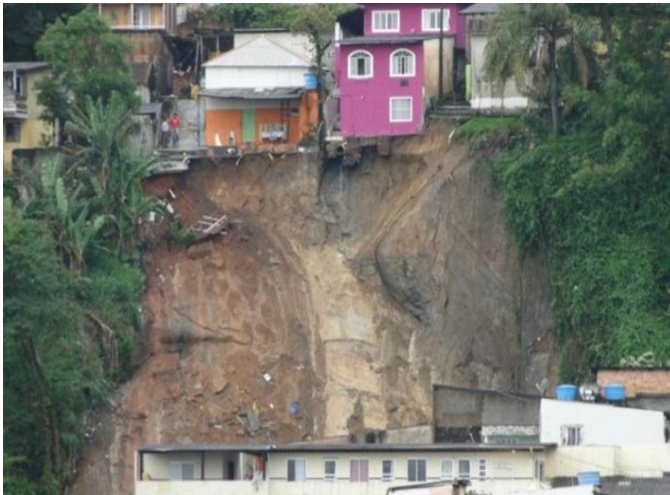
Figura 28: Vista das casas que foram descalçadas após o deslizamento. Foto: Luciano Augusto Henning.

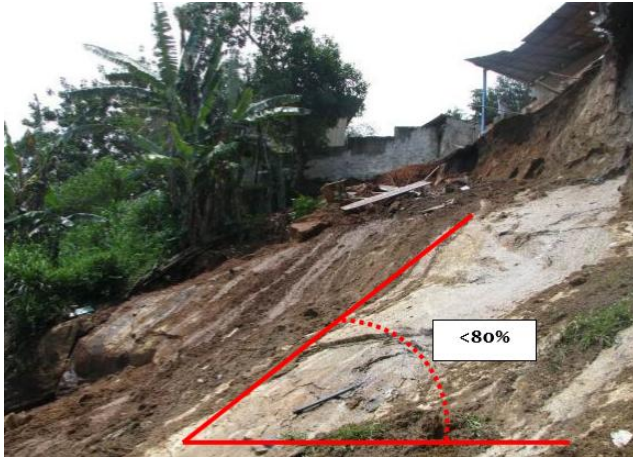
- (i) Vários planos de fraturas bem marcados, sendo, o principal observado na base dos blocos movimentados, formando um plano inclinado em formato de rampa (Figura 30);

Figura 30: Fraturas com inclinação menor que 80%.

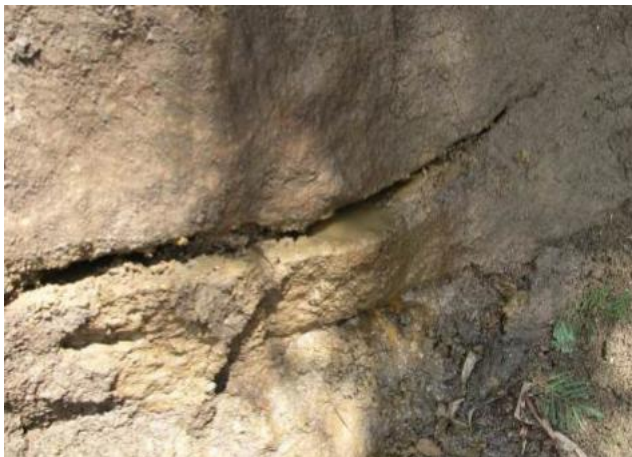
- (ii) Fraturas alteradas e argilizadas, muitas abertas e com presença de surgências de água ao longo dos planos (Figura 31);

Figura 31: Água saindo de uma fratura.

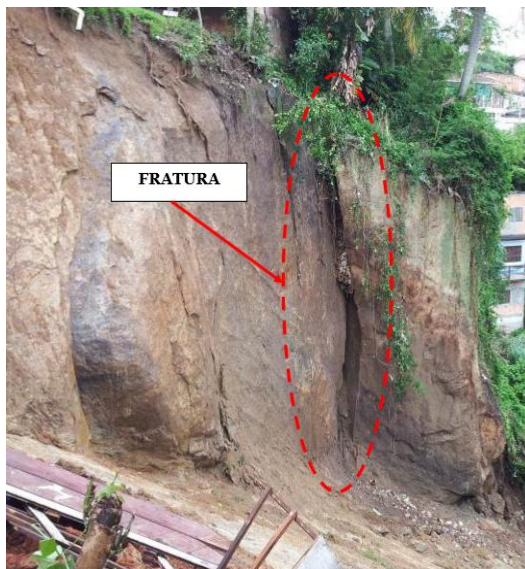
Figura 32: Fratura aberta com aproximadamente 3m de altura.

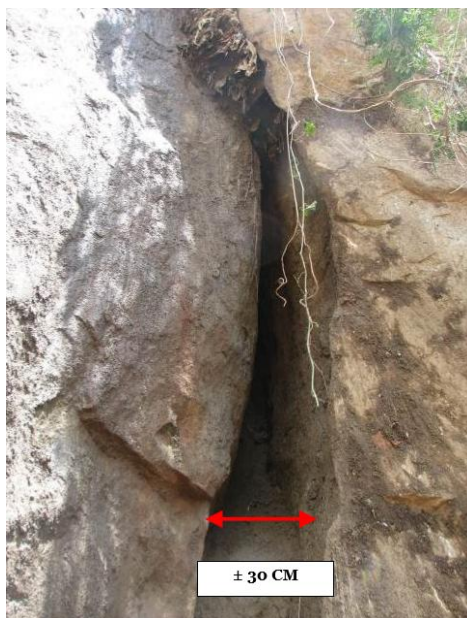
Figura 33: Fratura aberto com aproximadamente 30cm de largura.

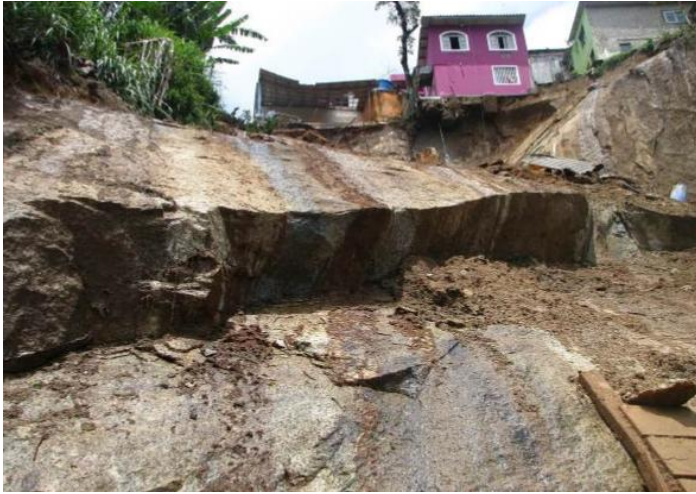
Figura 34: Vista de um talude onde a parte mais baixa já deslocou e a parte acima não deslocou.

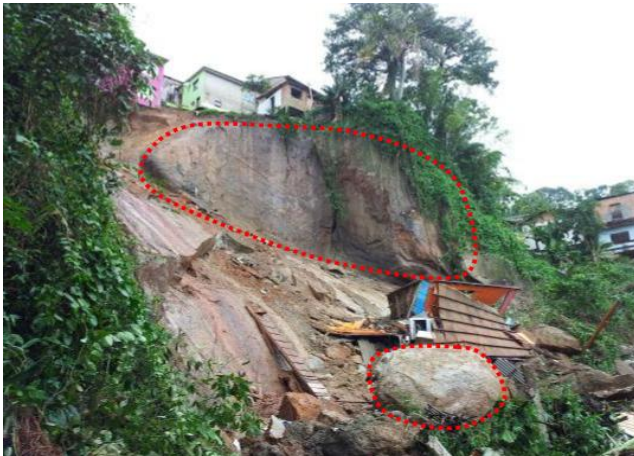
- (v) Arredondamento dos blocos por decomposição esferoidal, gerando blocos com facilidade de desprenderem-se (Figura 36);

Figura 35: Vista geral do talude com dois blocos que sofrem decomposição esferoidal.

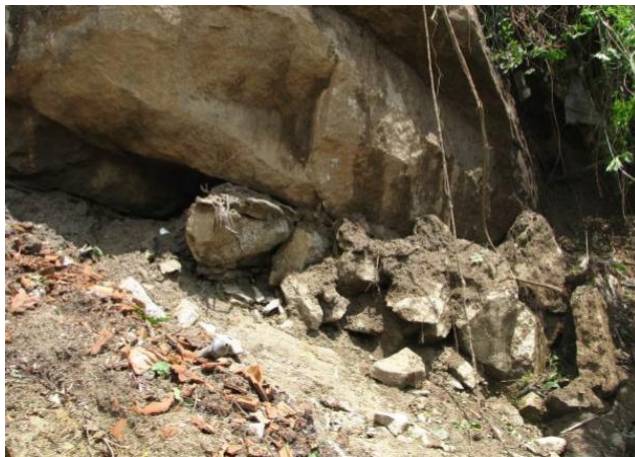
- (vi) Cominuição por carga nos blocos rochosos (Figura 37);

Figura 36: Partes inferiores dos blocos sofrem a cominuição por carga, ou seja, a fragmentação da base devido ao peso do bloco.

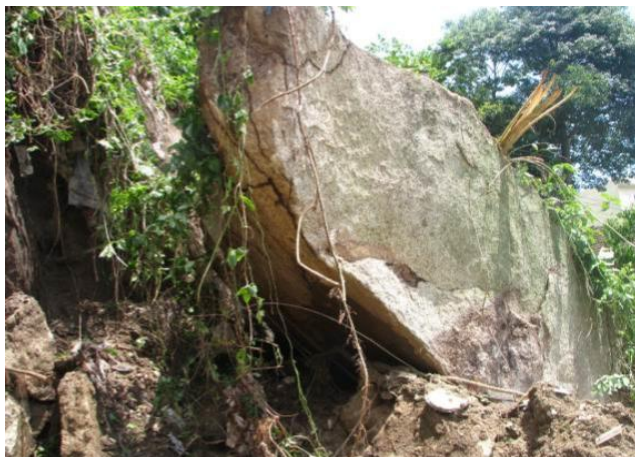
Figura 37: Vista de um movimento de massa antigo.

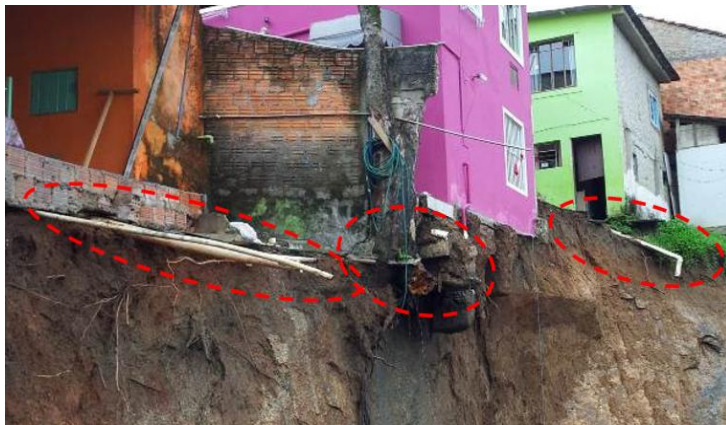
- (viii) Ocorrência de zonas de saturação de água a montante do local do acidente, com lançamento de águas servidas e pluviais (Figura 38);

Figura 38: Área a montante do deslizamento com zonas saturadas por águas pluviais e águas servidas.

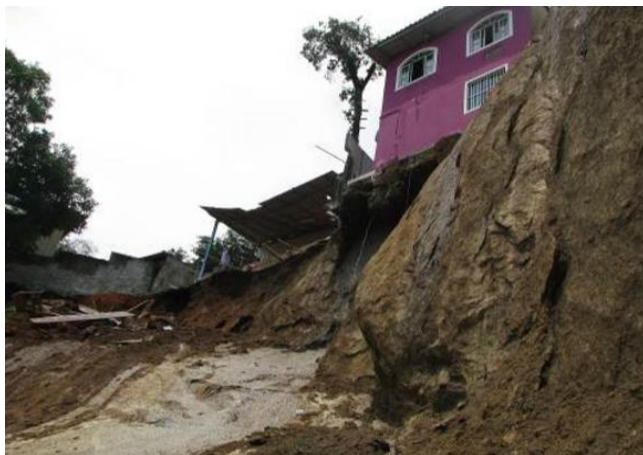
Figura 39: Vista de um descalçamento de sapatas de algumas edificações.

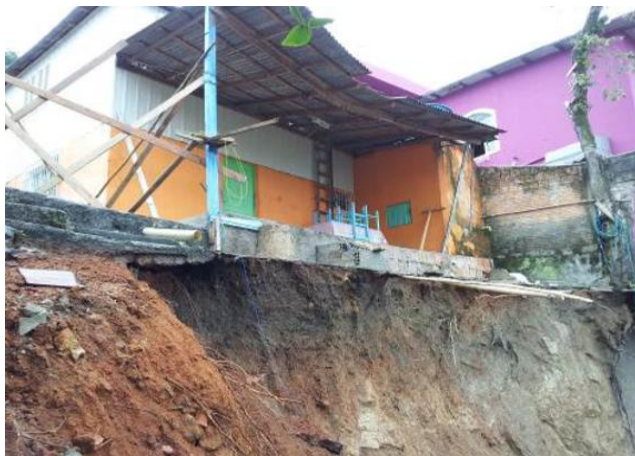
Figura 40: Vista de algumas fundações expostas.

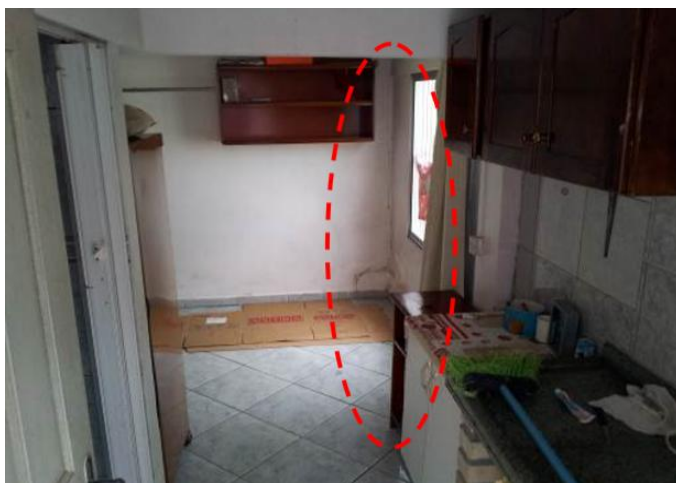
Figura 41: Vista de uma casa com uma parede rompida.

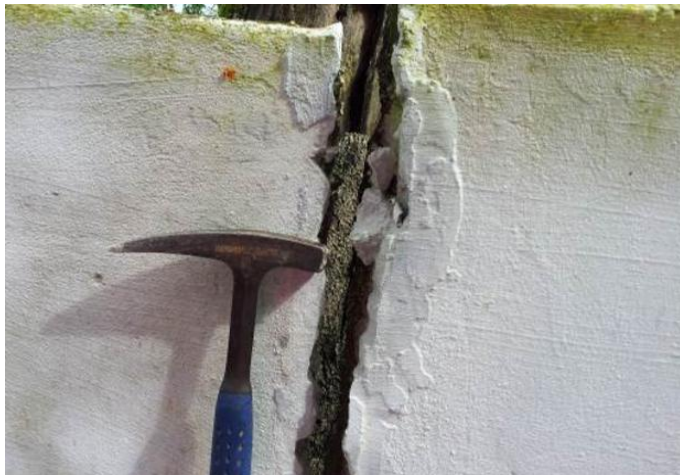
Figura 42: Vista de uma grande fissura em um muro próximo ao deslizamento.

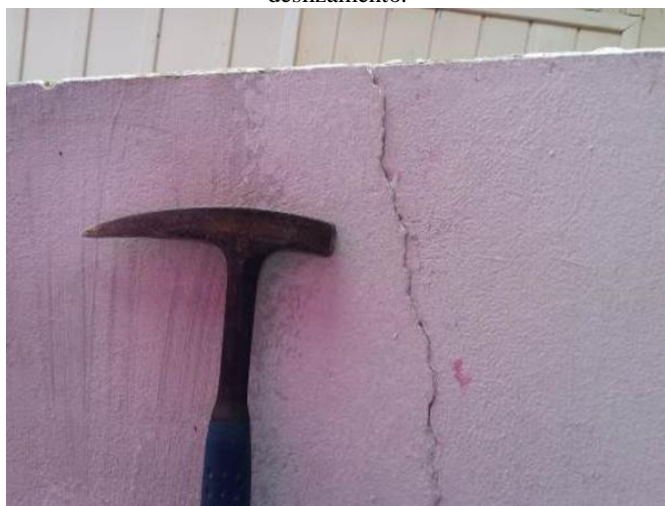
Figura 43: Vista de uma pequena fissura em um muro próximo ao deslizamento.

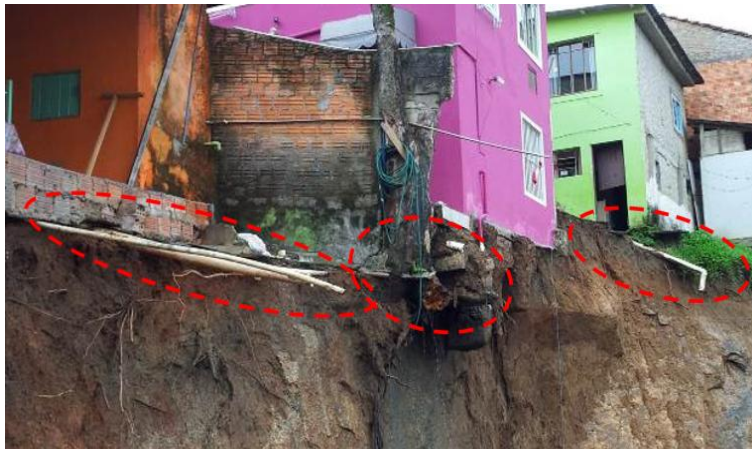
Figura 44: Vista de uma grande quantidade de tubulações de água, de esgoto e calhas de chuvas.

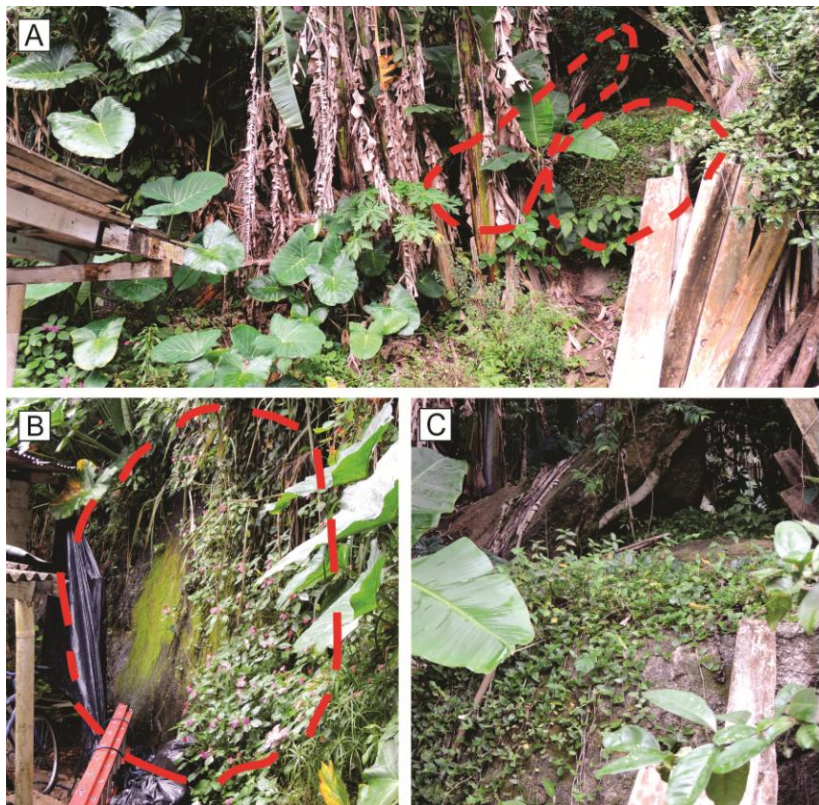
Figura 49: (a) Vista geral do afloramento com enfoque em dois blocos maiores; (b) bloco maior localizado atrás da moradia; (c) detalhe dos dois blocos.

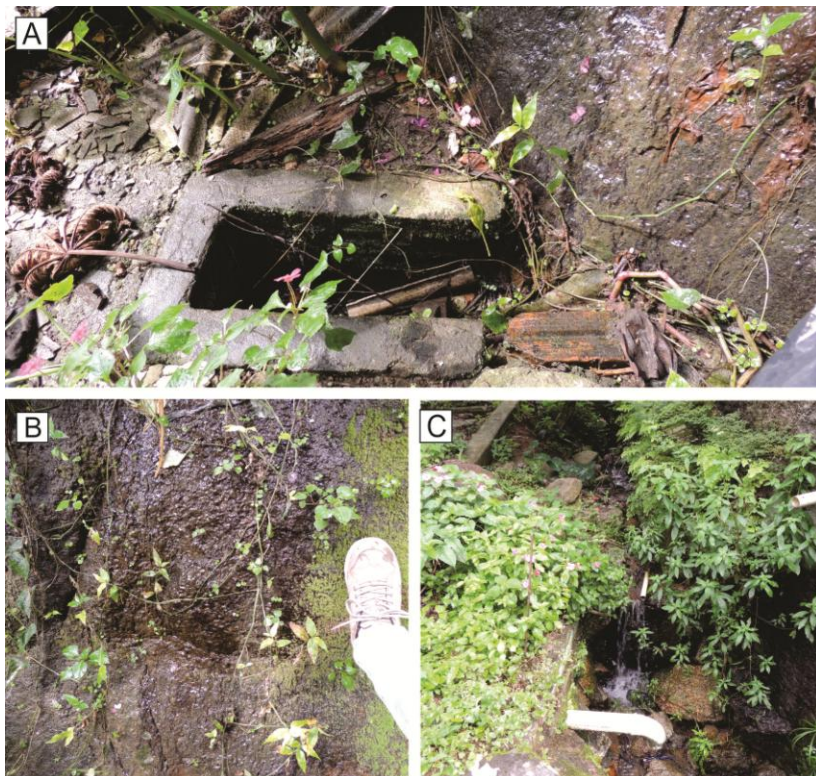
Figura 50: (a) ambiente muito úmido atrás da casa; (b) drenagem passando na face de um dos blocos; (c) drenagem de médio porte que passa na lateral do terreno.

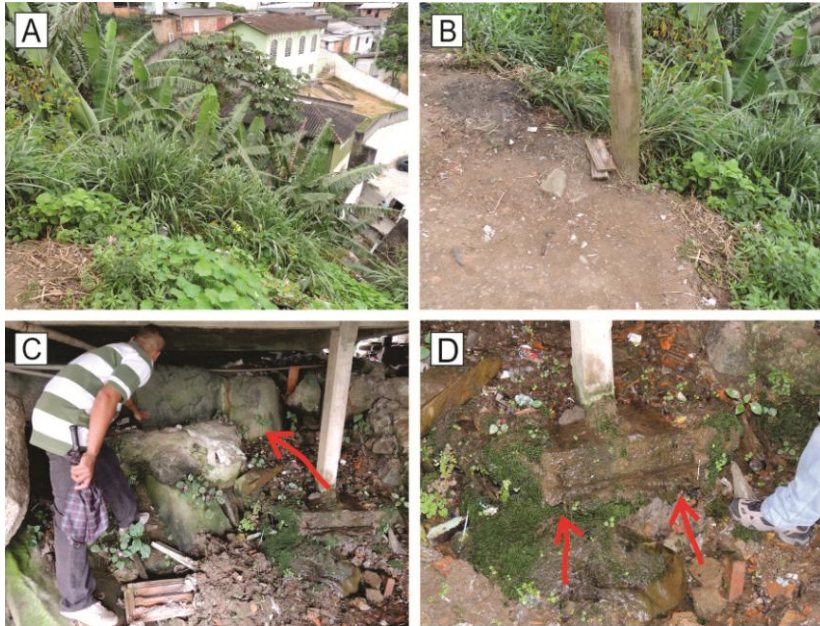
Figura 51: (a) Vista da parte da encosta em frente à casa; (b) vista do muro quase sem sustentação, evidenciando sinais de movimentação; (c) abaixo da moradia é visto dique de riolito (indicado na foto) e blocos de granitoides; (d) sapatas estão perdendo a sustentação sob influência da drenagem.

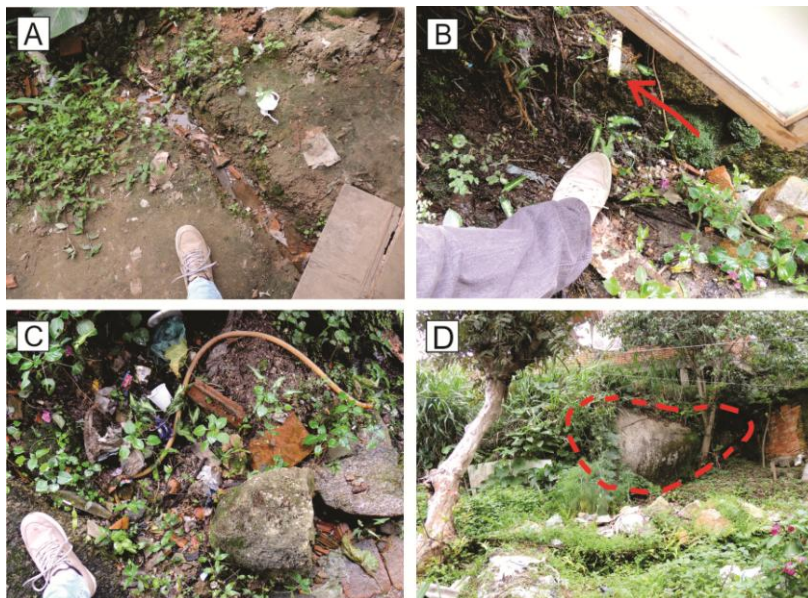
Figura 52: (a), (b) drenagem que passa na parte debaixo da casa, antes era uma antiga bica; (b) outra drenagem que desemboca atrás da casa; (c) muito lixo doméstico acumulado; (d) vista de um bloco há uns 5 metros da casa.

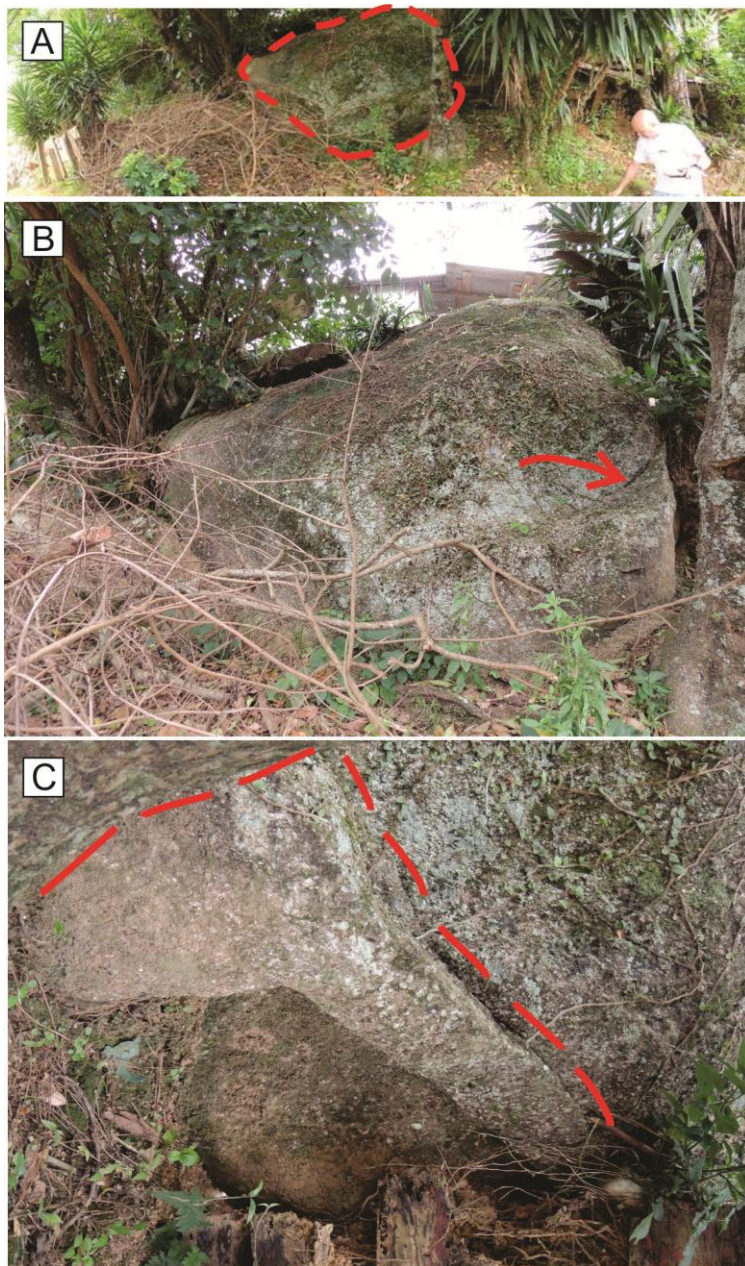
Figura 53: (a) Visão geral do afloramento; (b) indicação de um possível deslocamento; (c) parte lateral em detalhe de um futuro deslocamento.

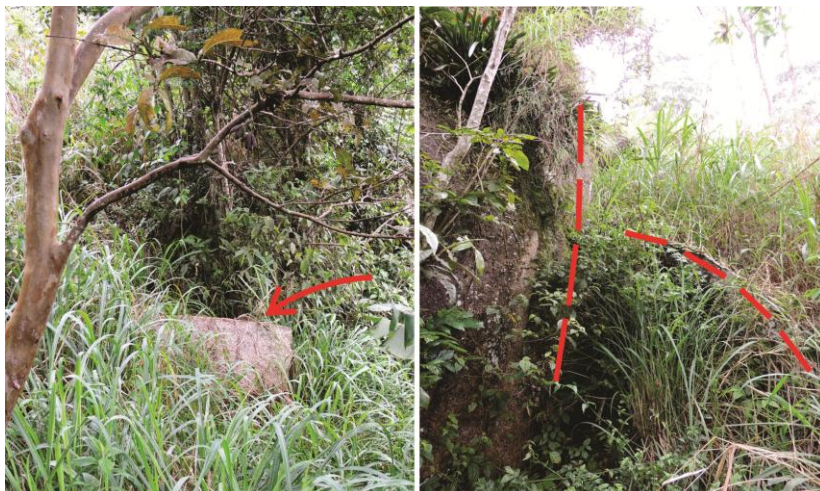
Figura 56: Blocos que se deslocaram de outros blocos maiores.

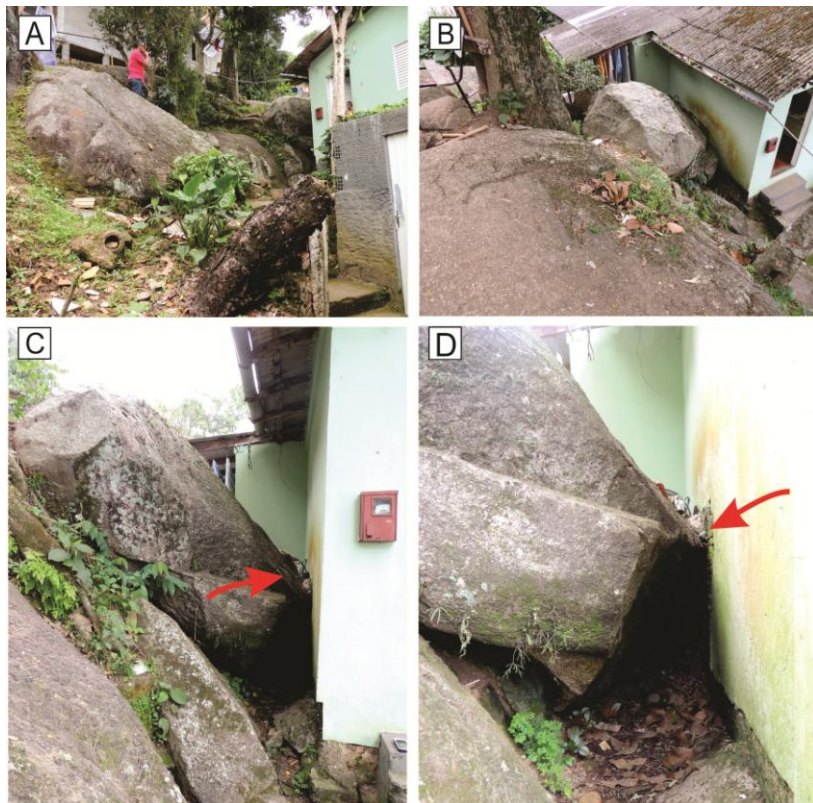
Figura 57: (a) Vista geral do afloramento; (b) vista geral do bloco; (c) vista do bloco; (d) detalhe da rocha encostada na moradia.

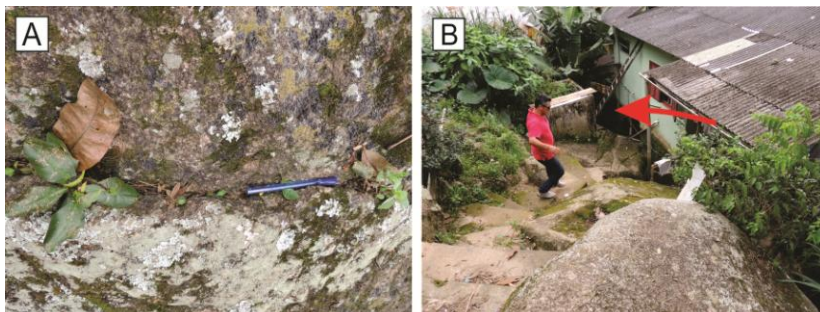
Figura 58: (a) Visíveis deslocamentos do bloco granítico rochoso; (b) indicação de drenagem passando embaixo da moradia.

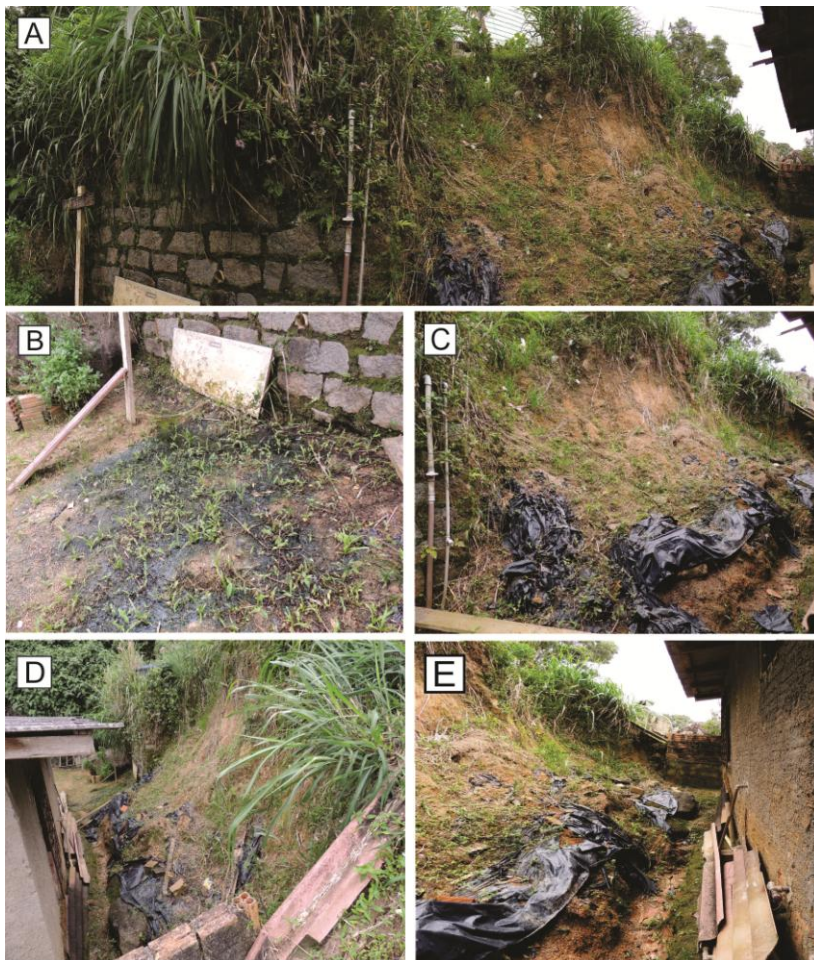
Figura 59: (a) Vista panorâmica do afloramento; (b) acúmulo de água no solo; (c) encosta com até 90°; (d), (e) afloramento visto de outro ângulo.

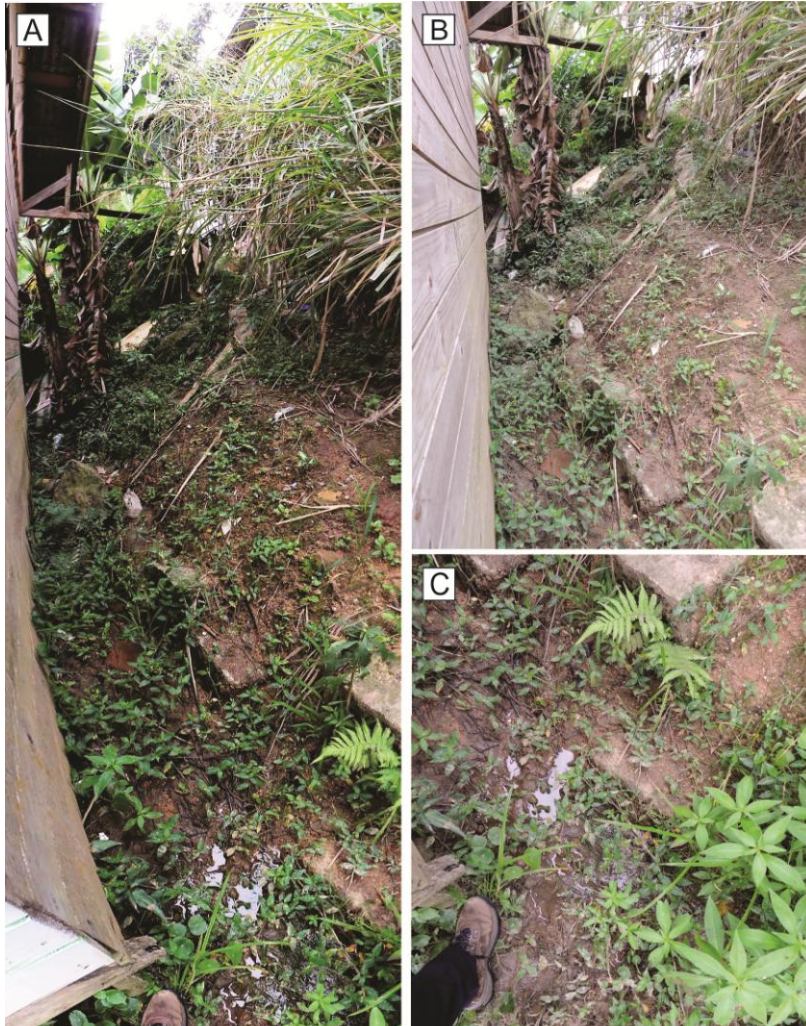
Figura 60: (a) Panorâma geral do afloramento; (b) encosta chega até 50°; (c) acúmulo de água pluvial no terreno.

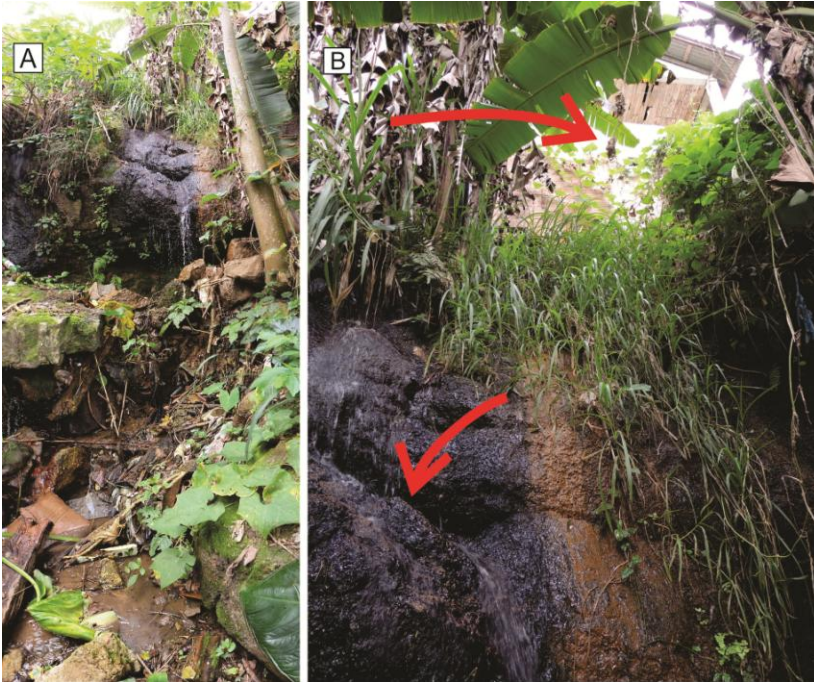
Figura 61: (a) visão da drenagem abaixo da residência; (b) indicação de indícios de deslocamentos da rocha e da moradia do terreno.

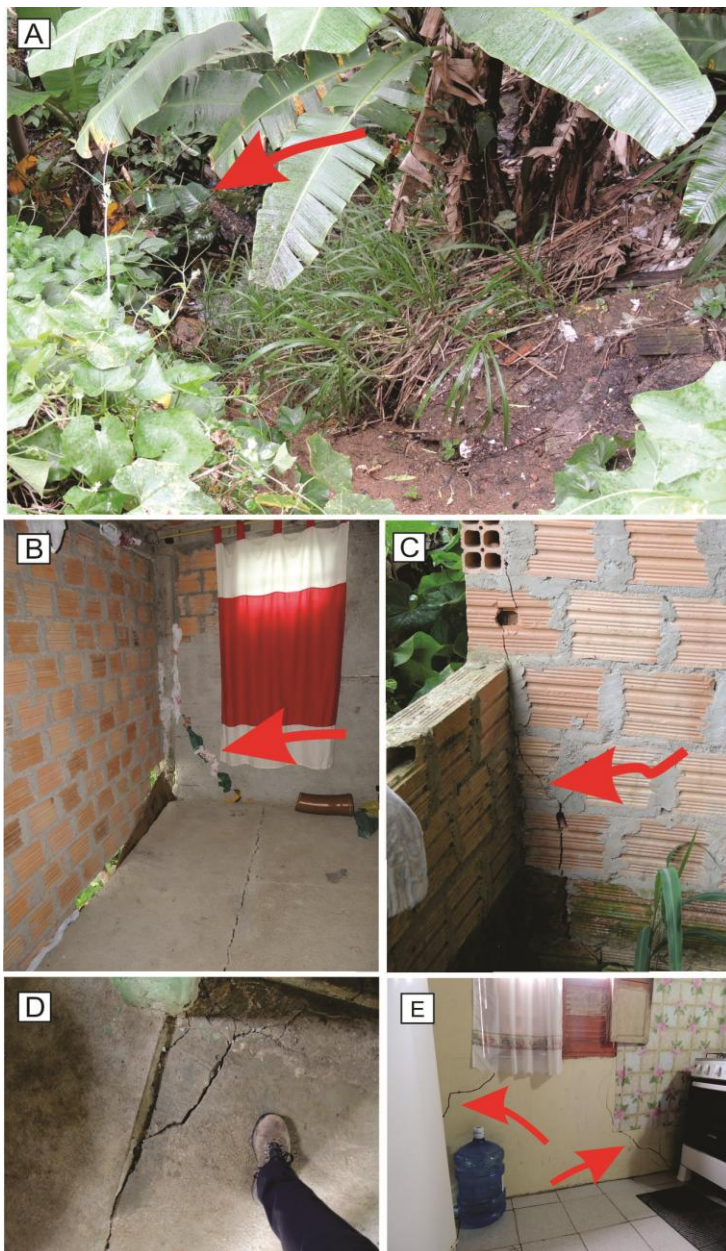
Figura 62: (a) Vista geral da parte abaixo da moradia; (b), (c), (d), (e) fissuras encontradas nas paredes e no chão da moradia.

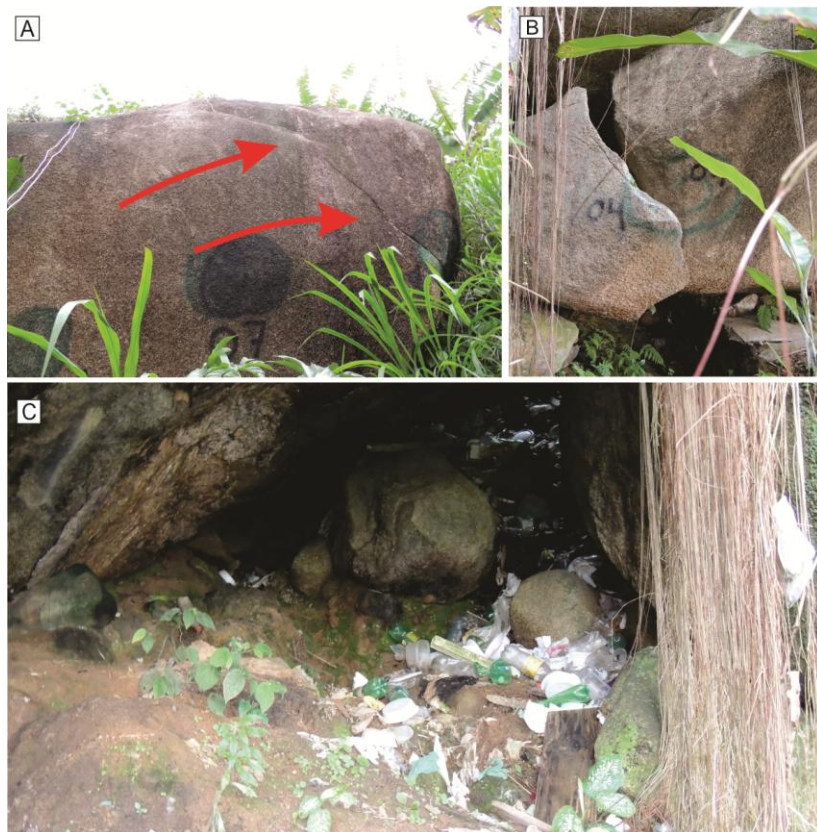
Figura 65: (a) Indícios de deslocamentos; (b) há placas já deslocadas; (c) muito lixo entre os dois principais blocos.

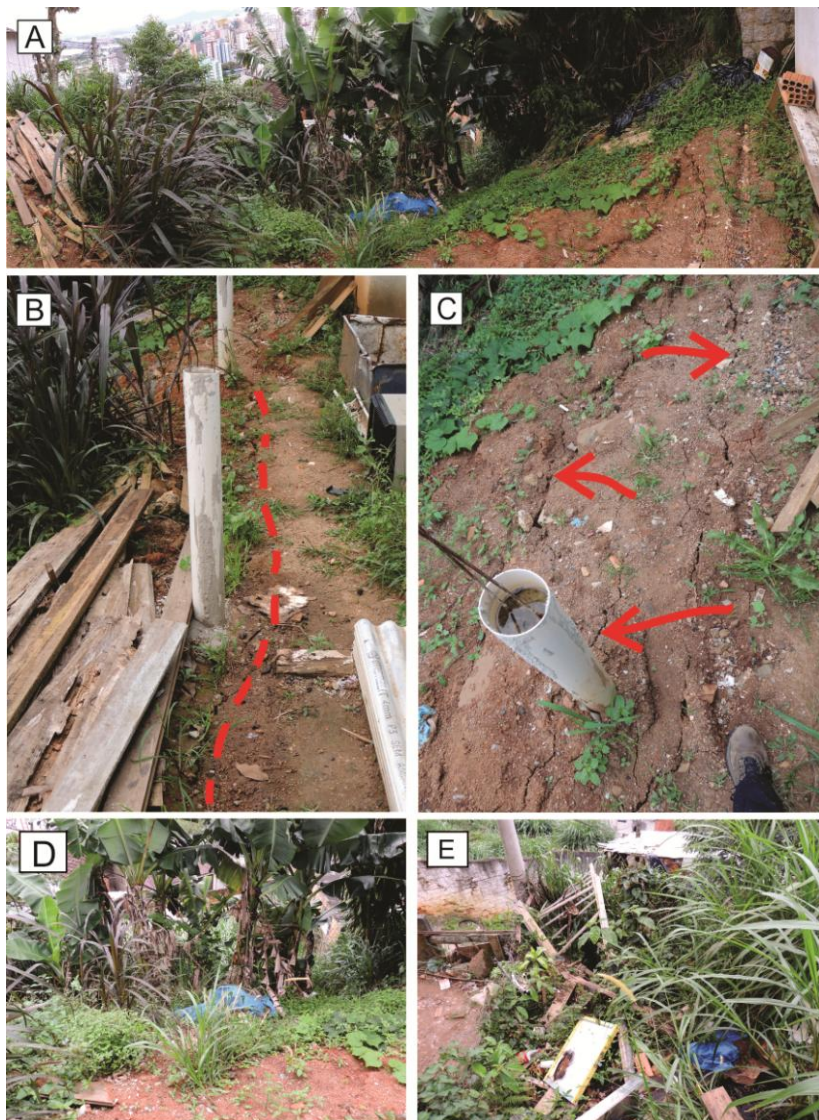
Figura 66: (a) Visão geral da encosta; (b) fissura que cruza toda a encosta perpendicularmente; (c) outras fissuras menores; (d), (e) muito lixo doméstico e entulho acumulado na encosta.

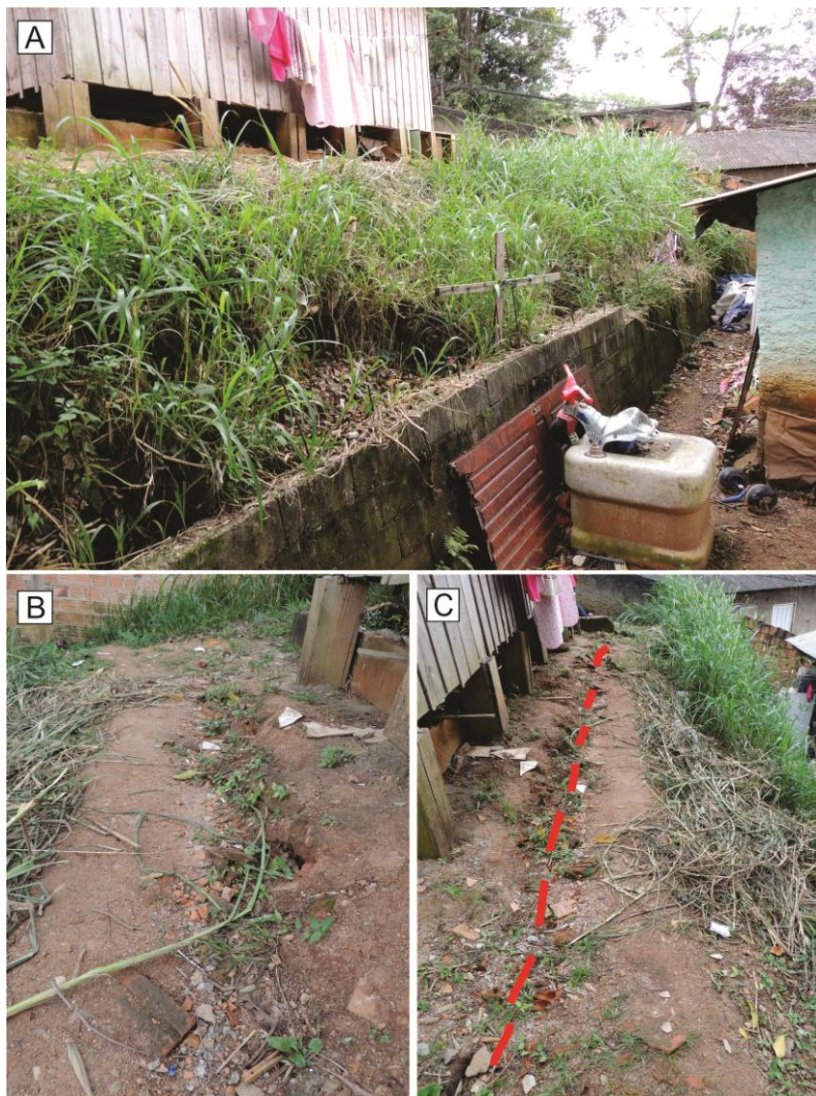
Figura 67: (a) Vista da parte da frente da casa; (b) fissuras na encosta; (c) a linha tracejada mostra a fissura que atravessa perpendicularmente a encosta.

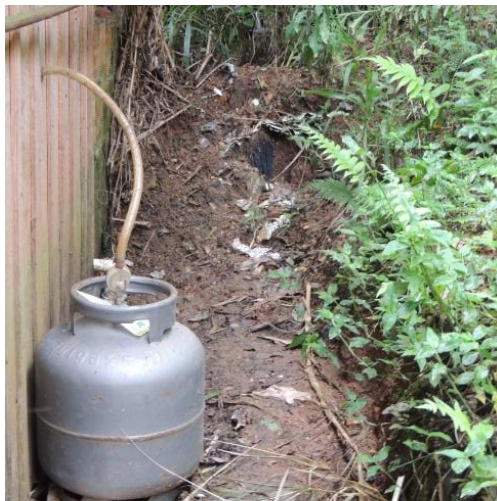
Figura 69: Recente escorregamento de terra ocorrido, porém sem danos a moradia.

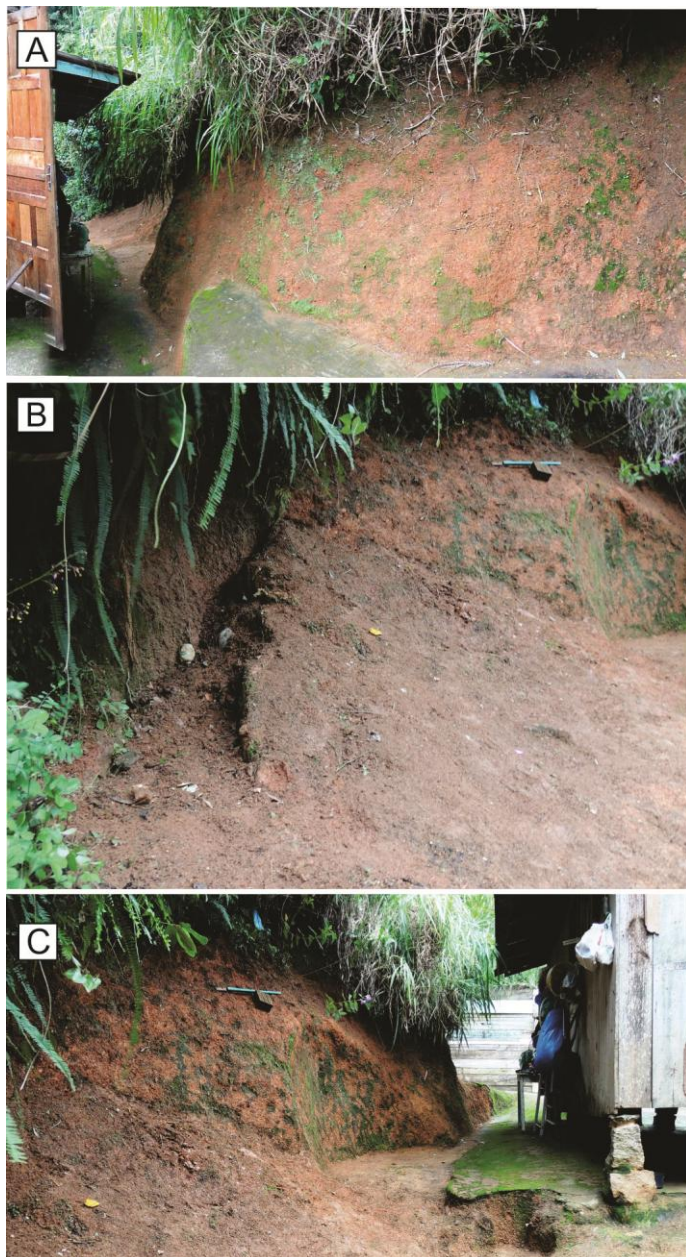
Figura 70: (a) Visão geral do afloramento; (b) evidências de antigos deslizamentos; (c) encosta pode chegar até 90°.

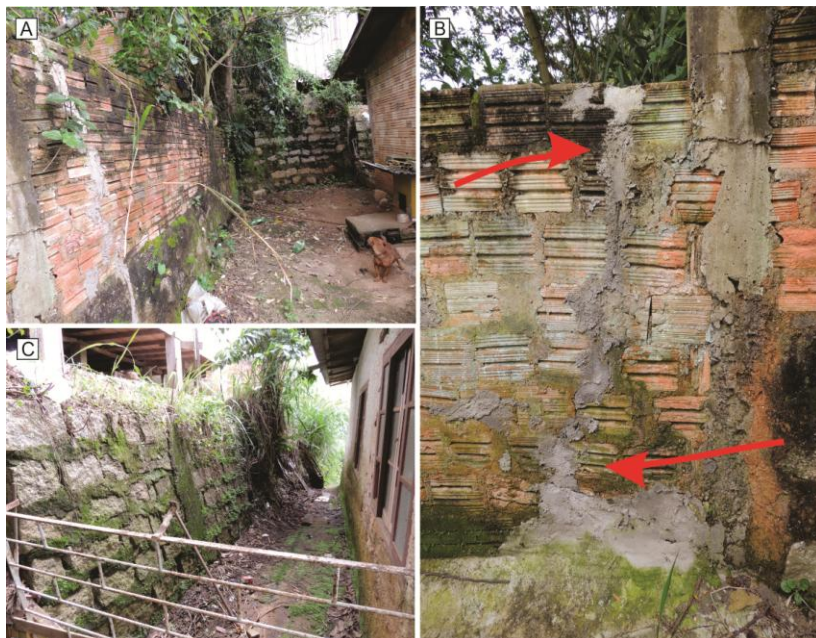
Figura 72: (a) vista da parte lateral do terreno; (b) Fissuras recém preenchidas pelo morador, impossibilitando ver o espaço entre os tijolos; (c) vista da parte detrás da casa.

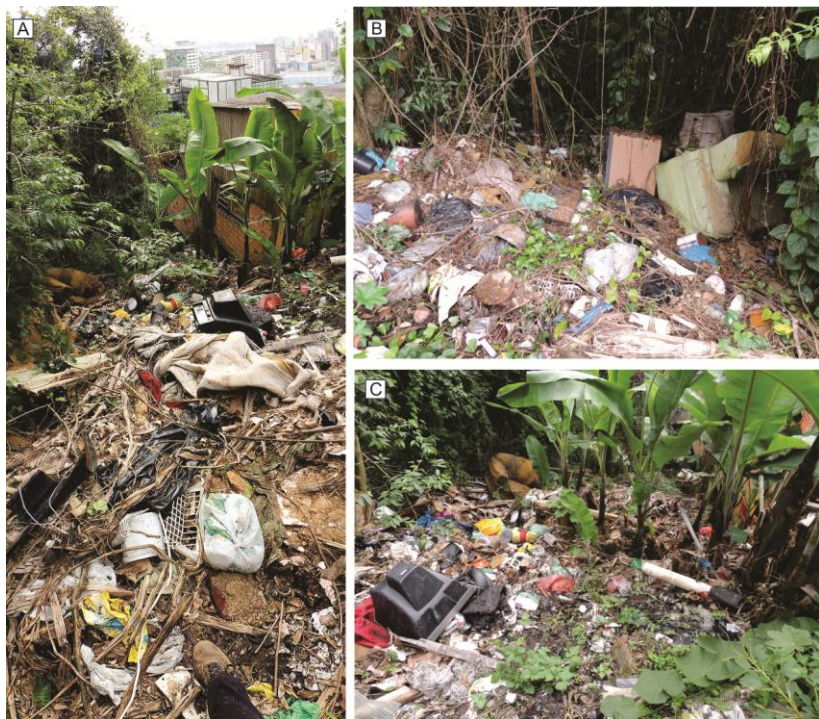
Figura 73: (a) Vista geral da encosta; (b), (c) muito lixo em todas as direções.

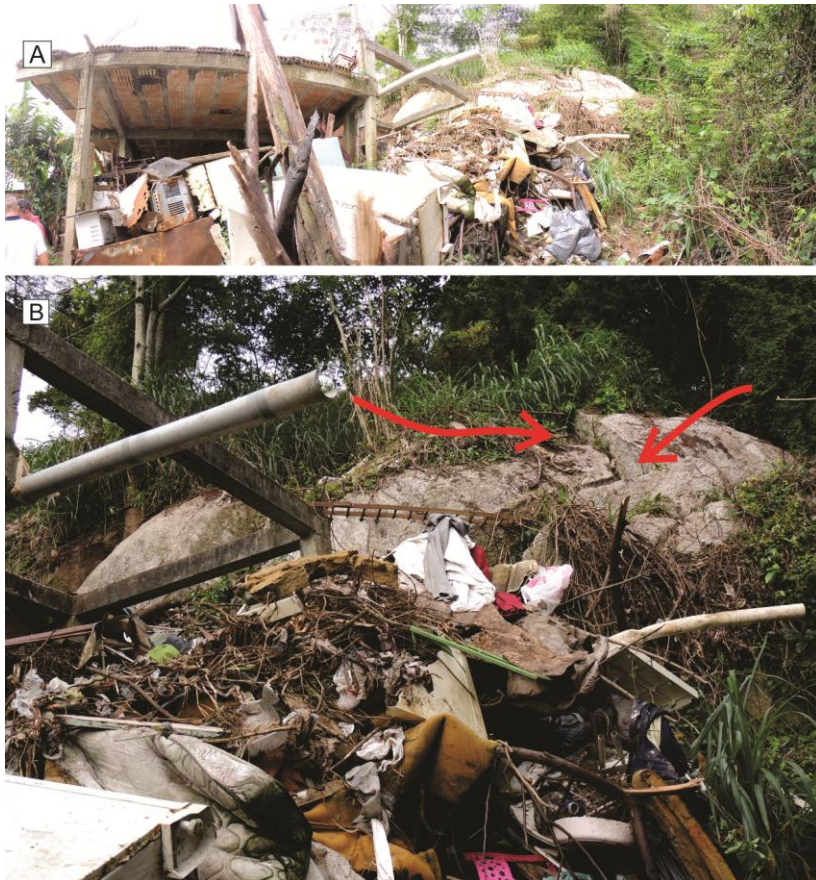
Figura 74: (a) Visão geral do bloco rochoso; (b) detalhe de deslocamentos que não sofreram deslocamento.

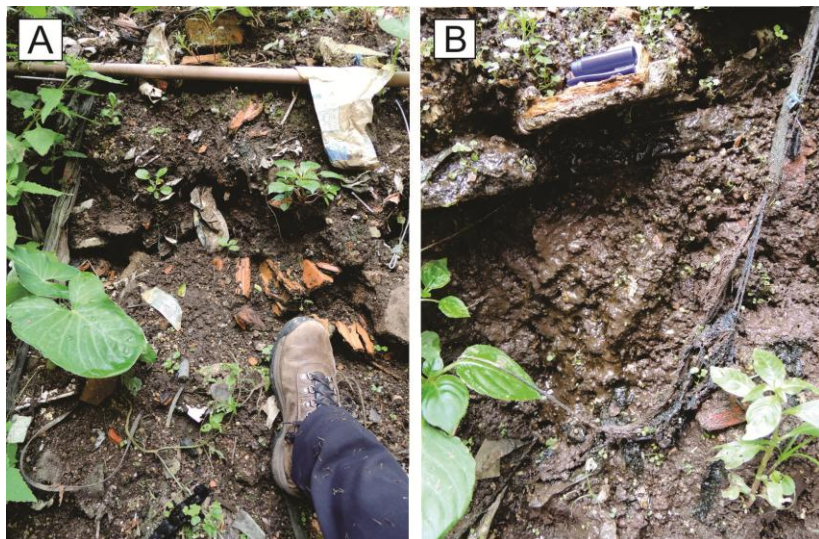
Figura 76: (a) Muito lixo e entulho na encosta; (b) drenagem passa em meio a encosta.

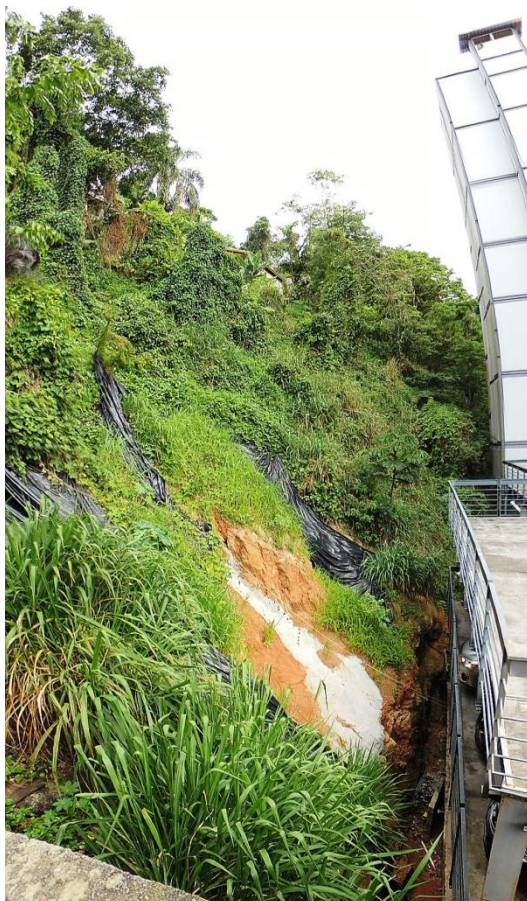
Figura 77: Visão geral do afloramento. Clínica Baía Sul à direita e a menos de um metro de distância da encosta.

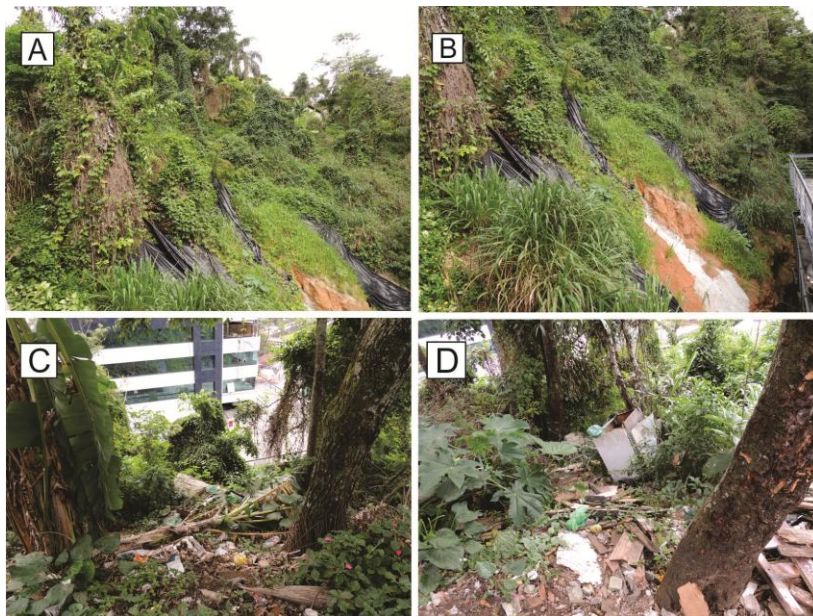
Figura 78: (a) Vista da parte de cima da encosta; (b) vista da parte de baixo da encosta; (c), (d) muito lixo encontrado na parte de cima da encosta.

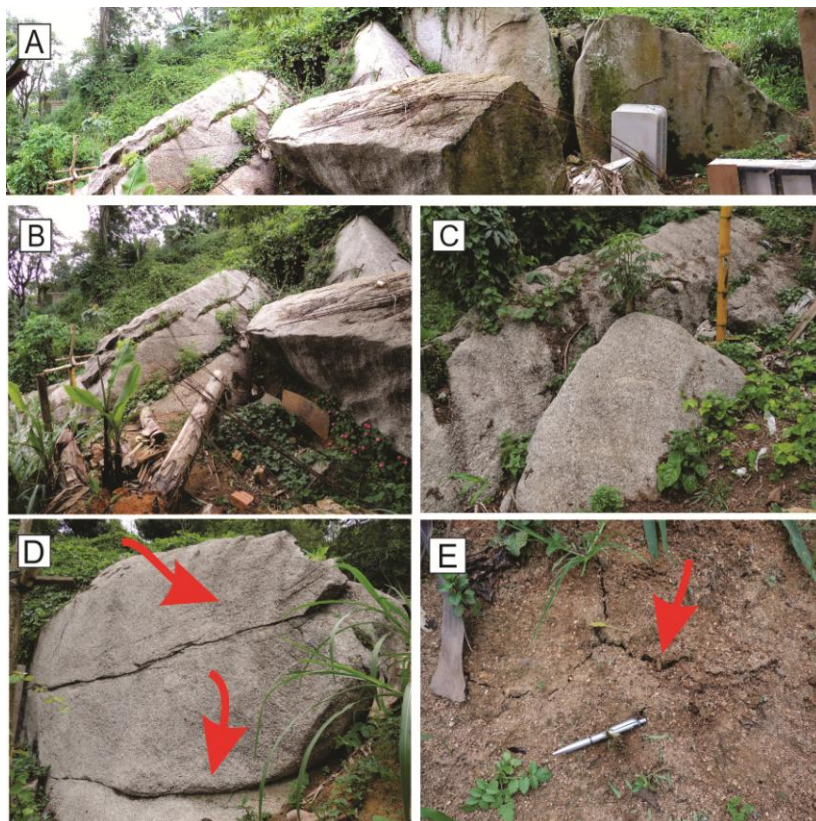
Figura 80: (a) Visão geral dos blocos; (b) blocos da parte de baixo; (c) blocos da parte acima; (d) fraturas encontradas nos blocos; (e) fissuras no solo próximo aos blocos.
