**AVALIAÇÃO DO DESEMPENHO A LONGO PRAZO DA
RECICLAGEM COM ADIÇÃO DE CIMENTO DA RODOVIA SC
355**

Trabalho de Conclusão de Curso
apresentado ao Departamento de
Engenharia Civil da Universidade
Federal de Santa Catarina como
requisito parcial à obtenção do
título de Engenheiro Civil.

Florianópolis
2016

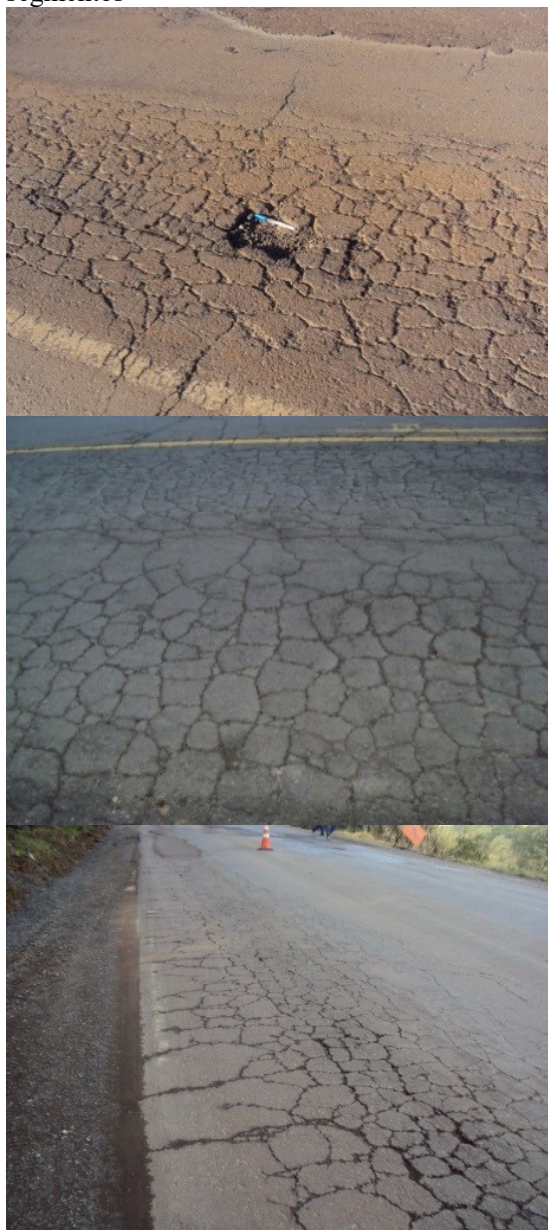
Figura 25 - Principais defeitos encontrados na rodovia na região dos segmentos

- Trincas por fadiga tipo couro de jacaré (JE), encontrada em quase toda a extensão dos segmentos;
- Fendas FC – 3 com aberturas superiores a 1,0 mm e com erosão nas bordas;
- Desgaste da superfície (D), presente em toda a extensão dos 3 segmentos;
- Pannels (P);
- Remendos superficiais (RS).

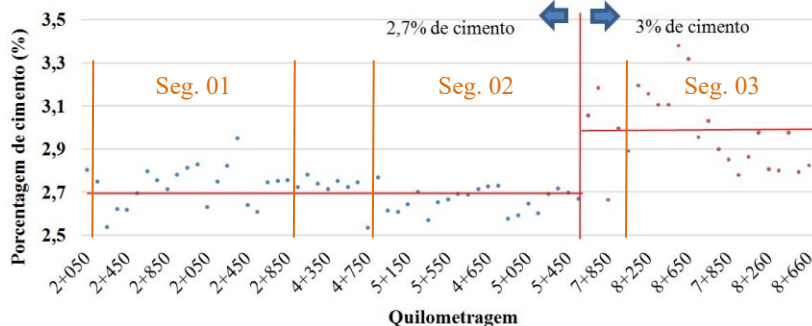
Figura 31 - Porcentagem de cimento lançado ao longo dos segmentos

A figura 31 apresenta a variação da porcentagem de cimento ao longo dos segmentos. Os dois primeiros segmentos foram executados com 2,7% de cimento enquanto o terceiro segmento foi executado com 3%.

Nos dois primeiros segmentos monitorados, a variação do teor de cimento foi em torno de 0,2 pontos percentuais para mais e para menos, enquanto que no terceiro segmento, chegou a 0,3 pontos percentuais. A taxa de aplicação do cimento sempre foi constante, porém devido a variação na espessura de corte da camada reciclada houveram diferenças de porcentagens de cimento. Taxas maiores, além de aumentar a rigidez e a resistência do material reciclado, aumenta o custo para execução da restauração, podendo provocar fissurações na camada reciclada.

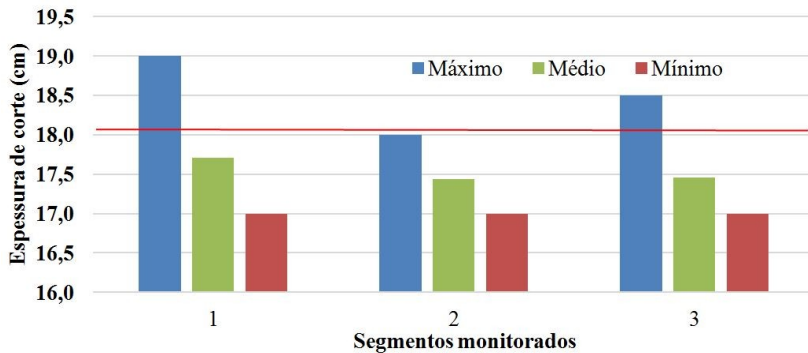
Figura 32 - Espessura da camada de corte (revestimento mais parte da base)

Pode-se verificar que as espessuras de corte médias ficaram abaixo do especificado nos três segmentos monitorados. A maioria dos pontos com espessura de corte inferior deve-se à pequena espessura da base mais revestimento, ocasionando o contato do tambor da recicladora com a sub-base (em macadame seco).

Espessuras de corte menores acarretam em porcentagens de revestimento asfáltico superior a 50% da mistura total podendo prejudicar o desempenho mecânico da mistura reciclada em função da sua rigidez ou resistência alcançada. Em contrapartida, espessuras de corte menores, porém com taxas de aplicação de cimento iguais, irão proporcionar uma adição superior a projetada, enrijecendo a camada e podendo levar a uma maior incidência de trincas de retração. A tabela 3 apresenta a relação entre a camada de revestimento e a espessura de base reciclada.

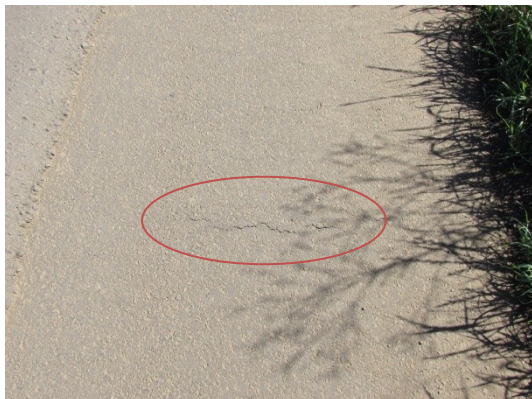
Figura 63 - Sentido BR 282 – BR 153, quilometro 2,728 – trinca transversal curta no acostamento
