UNIVERSIDADE FEDERAL DE SANTA CATARINA  
CENTRO TECNOLÓGICO  
DEPARTAMENTO DE ENGENHARIA CIVIL

**Levantamento e Diagnóstico das Manifestações Patológicas  
em Fachadas de Edificações localizadas no Campus da UFSC**

Florianópolis  
2016

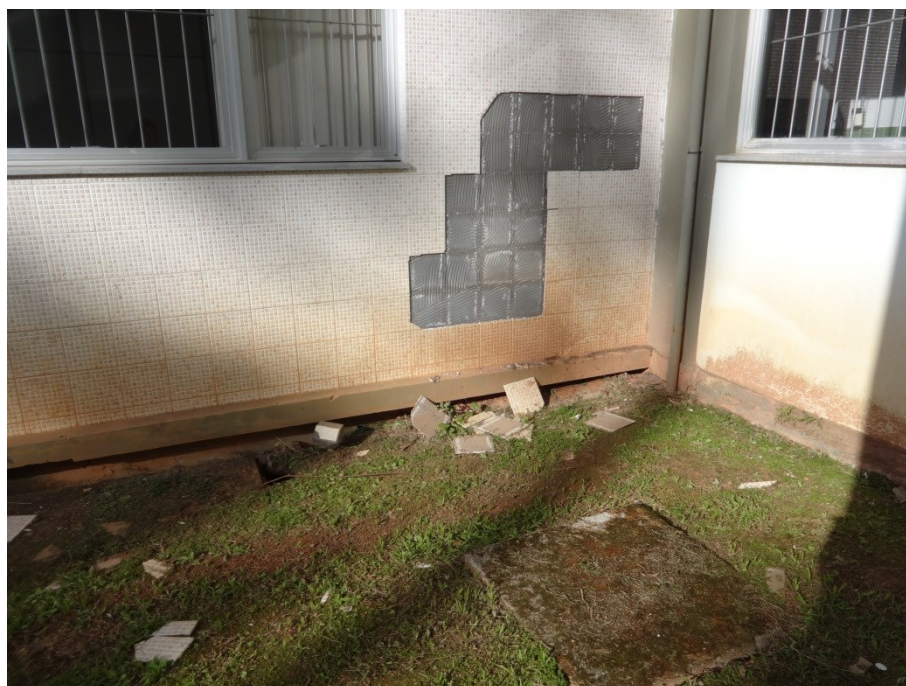
**Figura 33 - Destacamento de peças cerâmicas, Bloco H (CCS)**

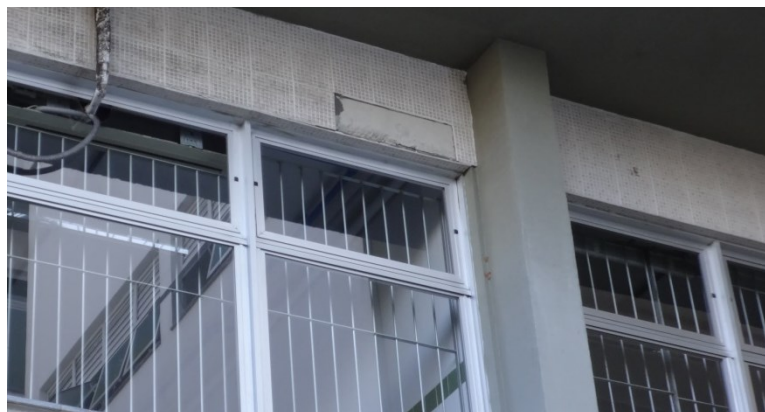
- a) Descrição: pontualmente localizados nos panos de descolamentos, deixam a mostra o substrato de aplicação. Alguns pontos houve descolamento completo. (Figura 34)

**Figura 34 Descolamento de argamassa colante, Bloco H (CCS)**

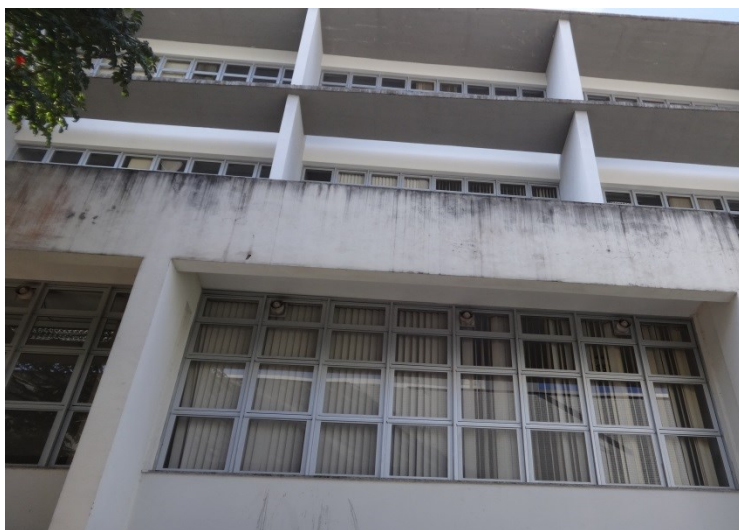
**Figura 35 Manchas escuras, Bloco D (CED)**

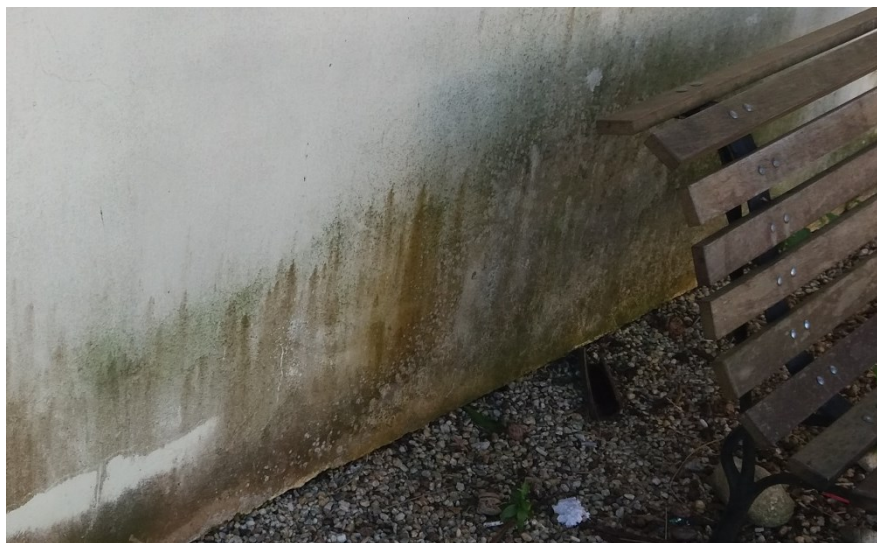
**Figura 36 - Manchas esverdeadas, Bloco ENS (CTC)**

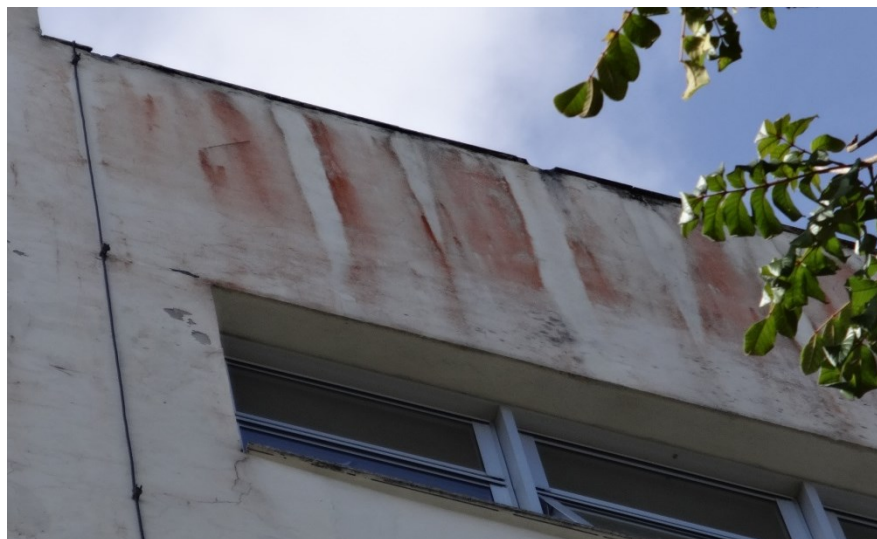
**Figura 37 - Manchas vermelhas devido à algas, Bloco D (CED)**

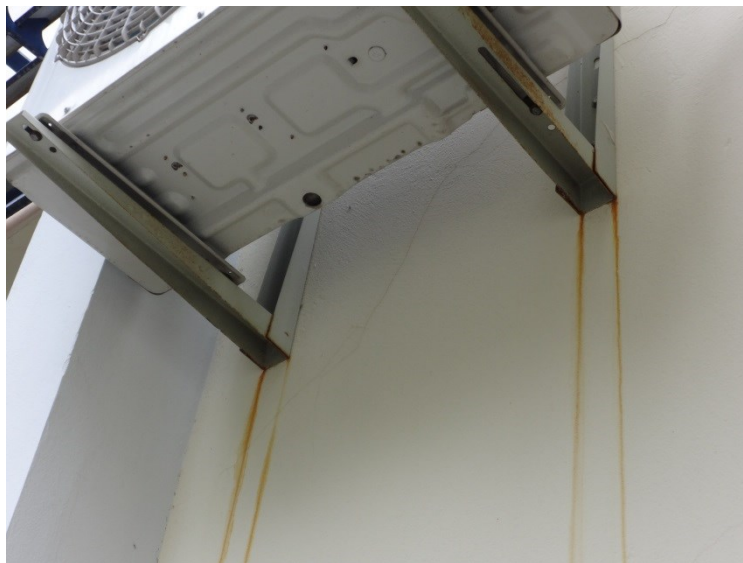
**Figura 38 - Mancha devido à escorrimentos ferruginosos, Bloco ENS (CTC)**

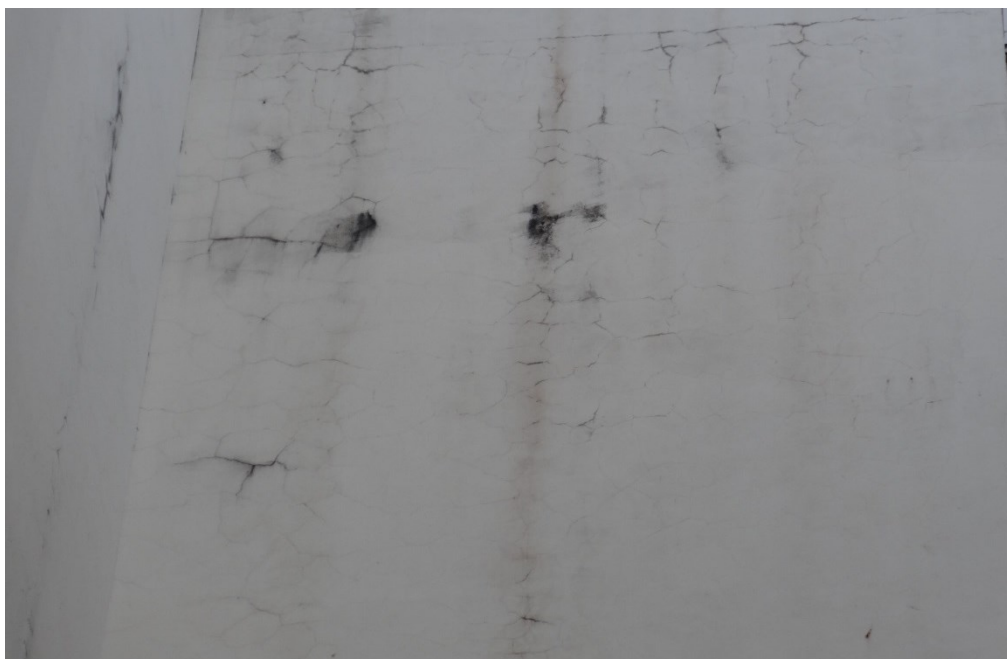
**Figura 39 - Argamassa com fissuração mapeada, Bloco C (CED)**

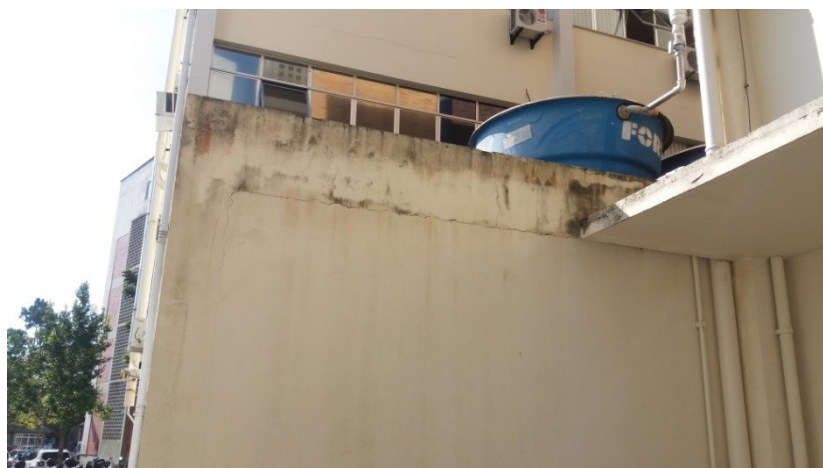
**Figura 40 - Fissuras devido a Movimentação térmica da cobertura, Bloco ENS (CTC)**

As coberturas planas recebem maior insolação do que os elementos verticais das edificações, ficando então mais expostas às mudanças térmicas do meio ambiente. Além disso, o coeficiente de dilatação térmica linear do concreto é cerca de duas vezes maior que de alvenarias comumente empregadas. (DRYSDALE;HAMID; BAKER,1994)

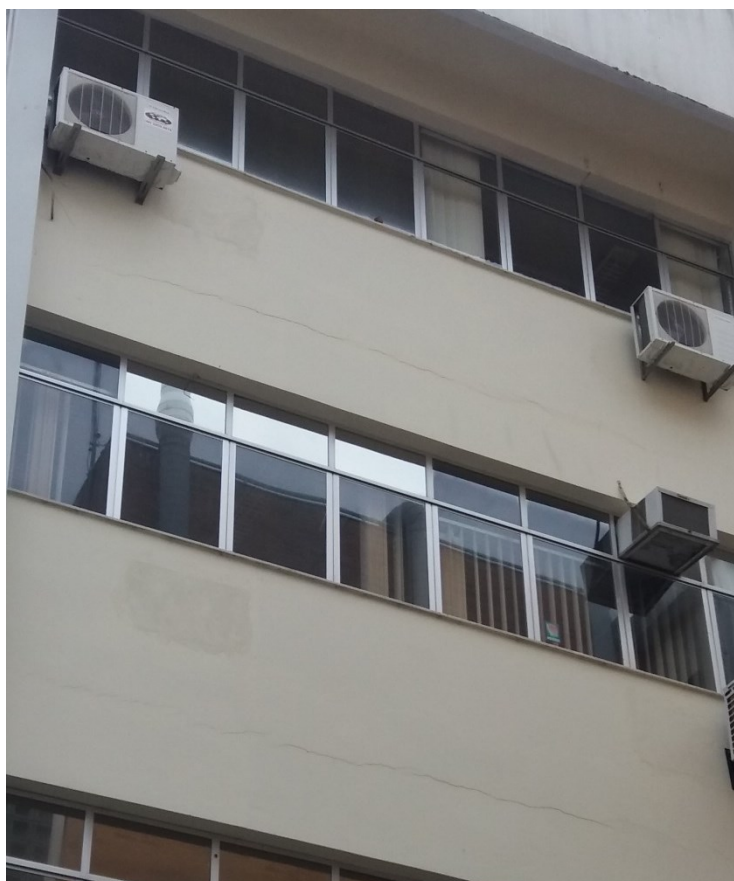
**Figura 41 - Expansão da alvenaria devido absorção de umidade**

As mudanças na absorção de água provocam variações dimensionais nos materiais porosos que integram os elementos da construção, levando à uma expansão do material quando o teor de umidade aumenta.

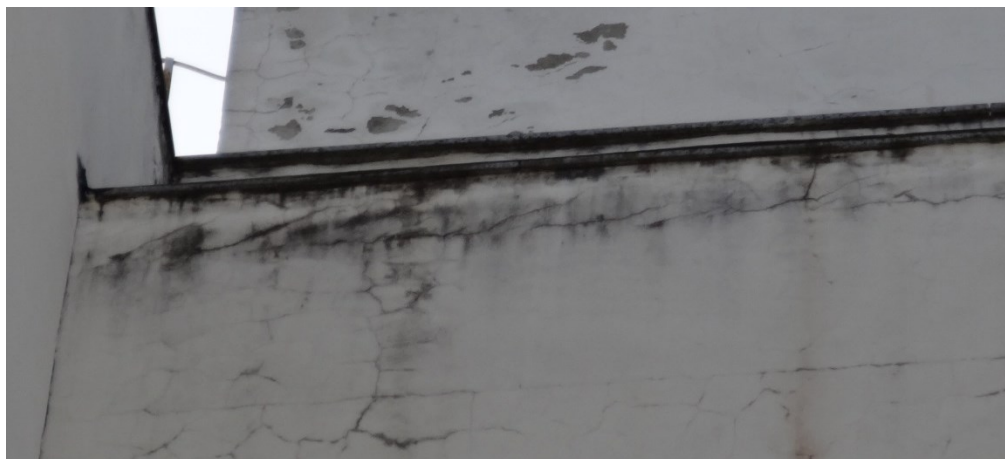
**Figura 42 - Fissuras do tipo escama, Bloco C (CED)**

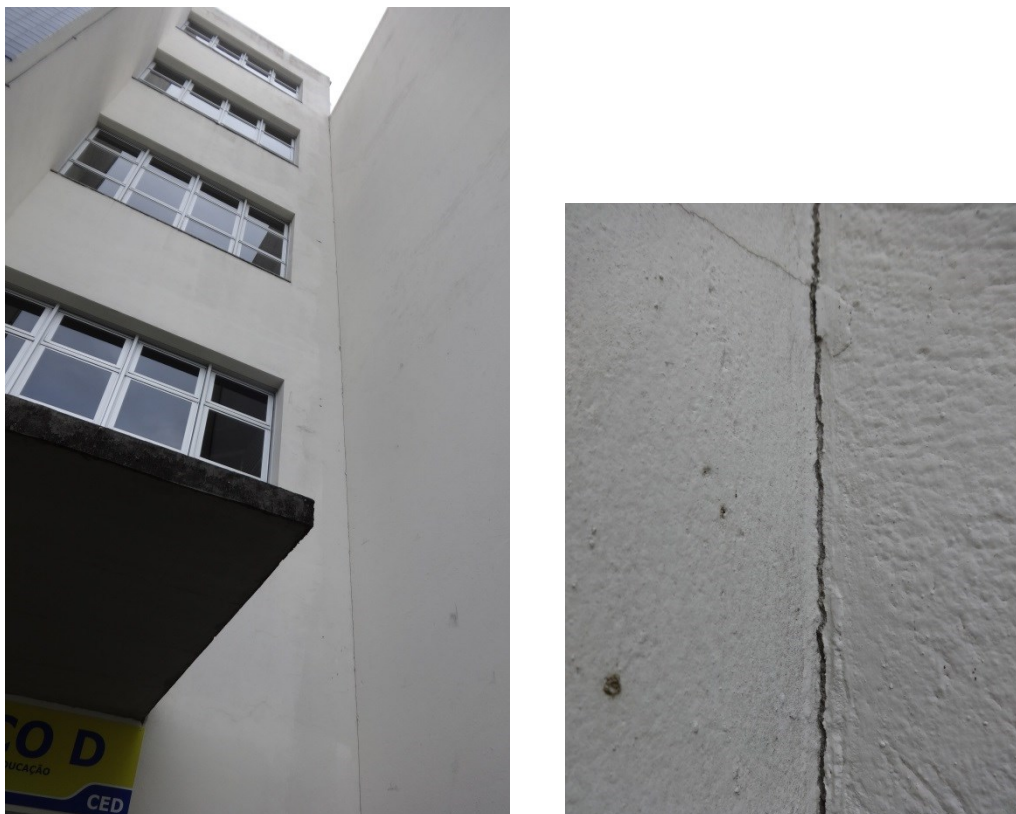
**Figura 43 - Fissuração entre edificações, Bloco D (CED)**

- b.1) Execução do revestimento sobre junta de continuidade

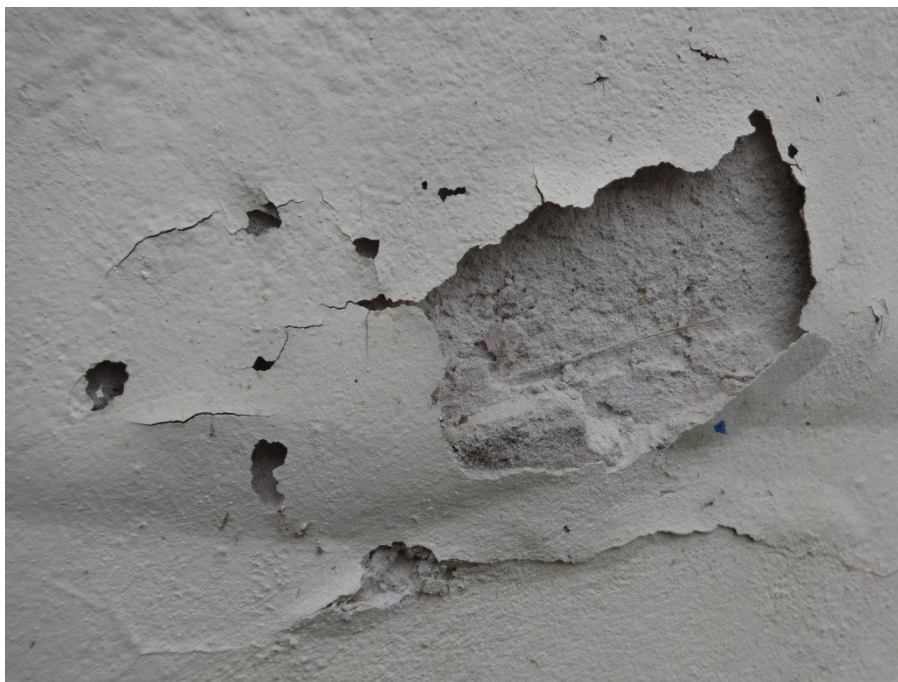
**Figura 44 - Desprendimento de argamassa com pulverulência, Prédio ENS (CTC)**

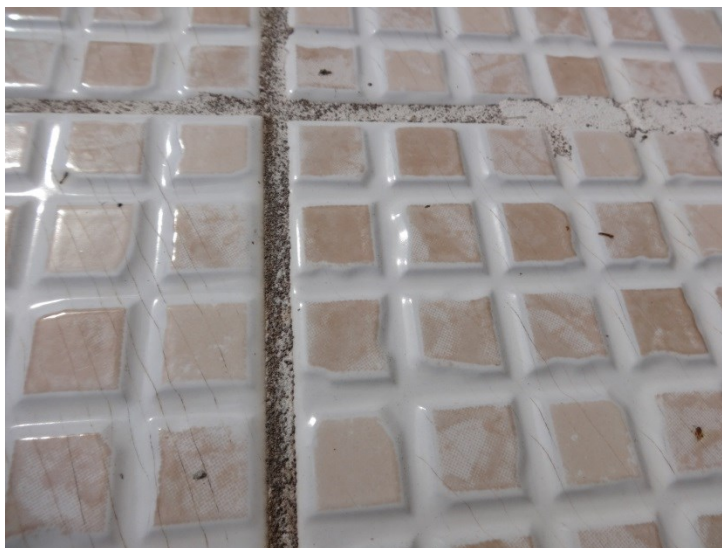
**Figura 45 - Manchas devido à proliferação de fungos, Bloco H (CCS)**

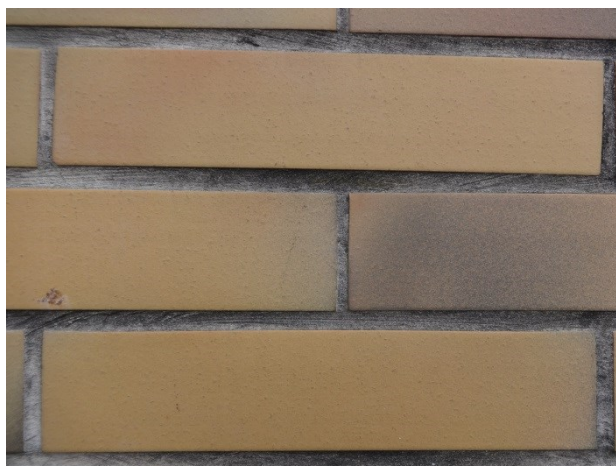
**Figura 46 - Manchas devido ao acúmulo de sujeira, Bloco ENS (CTC)**

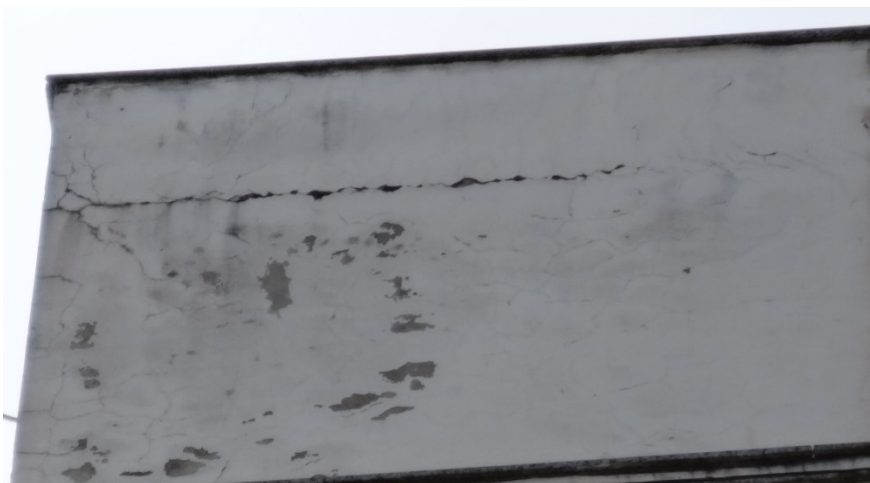
**Figura 47 - Descascamento de pintura, Bloco C (CED)**

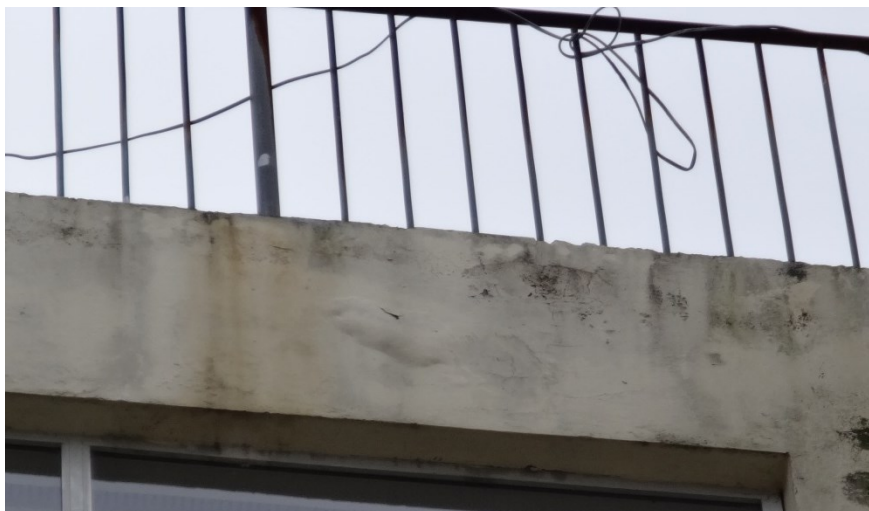
**Figura 48 - Bolhas, Prédio ENS (CTC)**

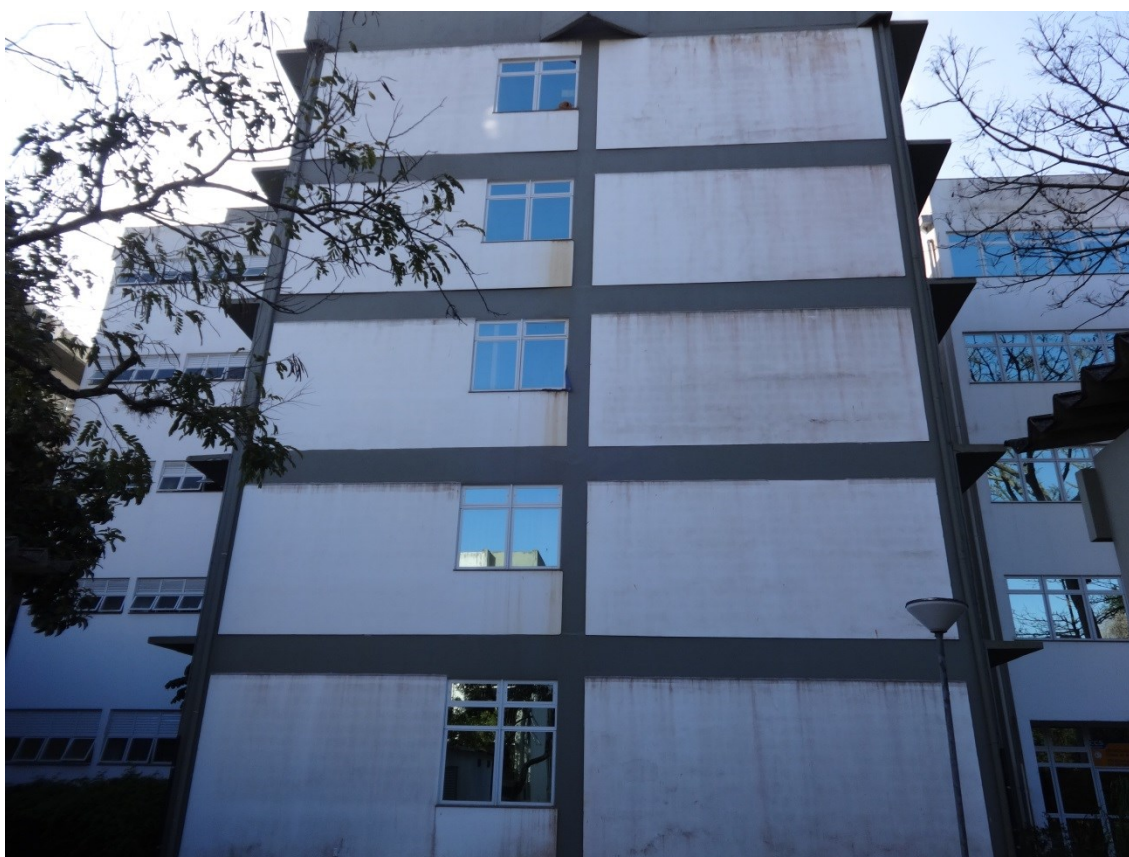
**Figura 49 - Espectro de juntas, Bloco I (CCS)**

- b) Causa
  - b.1) Espessura insuficiente do revestimento

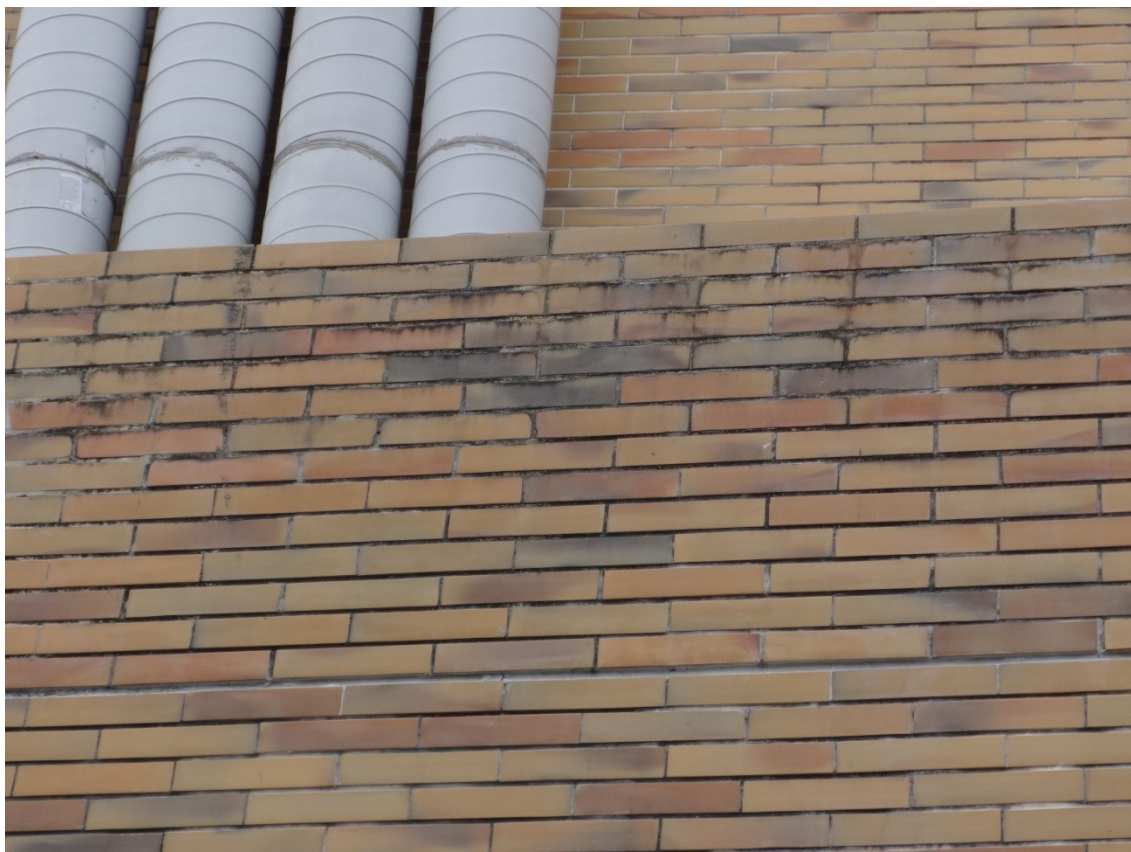
**Figura 50 - Manchamento do rejunte e peças cerâmicas, Prédio ENS (CTC)**

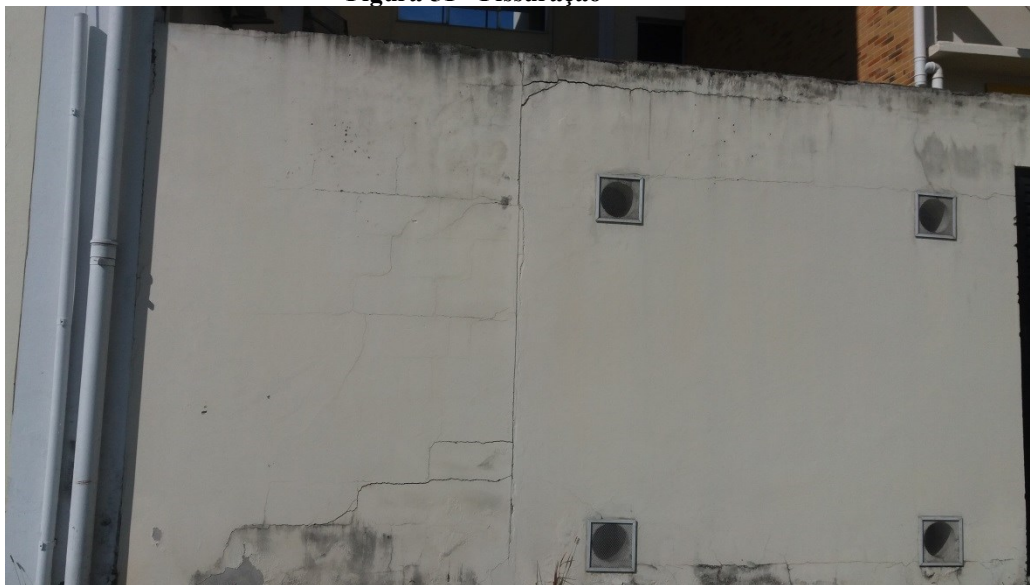
**Figura 51 - Fissuração**
