ANÁLISE EM SEGURANÇA DE BARRAGENS COM BASE EM SISTEMA DE  
INSPEÇÃO E MONITORAMENTO DE INSTRUMENTAÇÃO

Trabalho de Conclusão de Curso submetido ao Programa de  
Graduação da Universidade Federal de Santa Catarina para a obtenção  
do Grau de Bacharel em Engenharia Civil.  
Orientador: Prof. Patrícia de Oliveira Faria, Dr.<sup>a</sup>

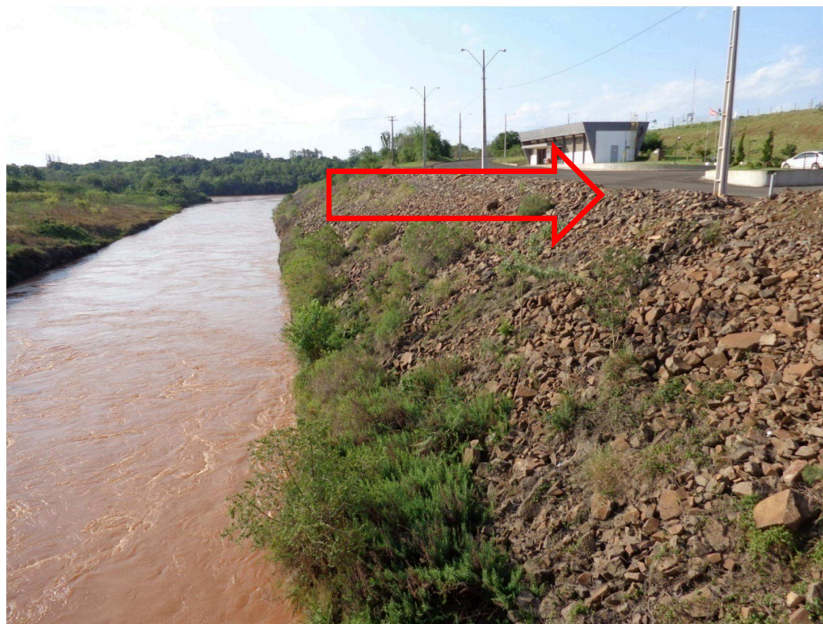
O acesso em frente aos edifícios operacionais e a casa de força não possui proteção na lateral do canal de fuga. A Figura 27 confirma as observações realizadas, com as observações de danos em vermelho.

Figura 27 - Canal de fuga sem prote o lateral - UHE de estudo de caso.

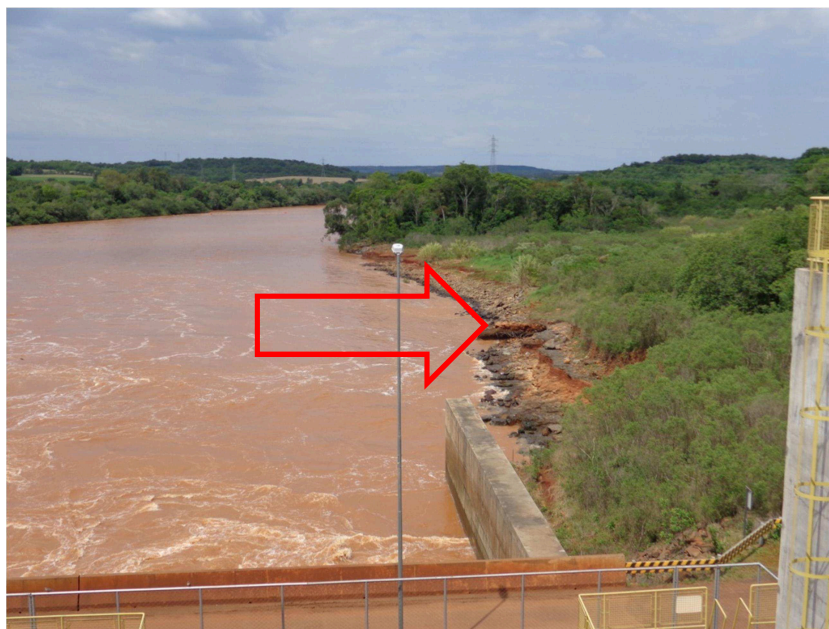
Figura 31 - Canal de restituição com margem direita erodida - UHE de estudo de caso.

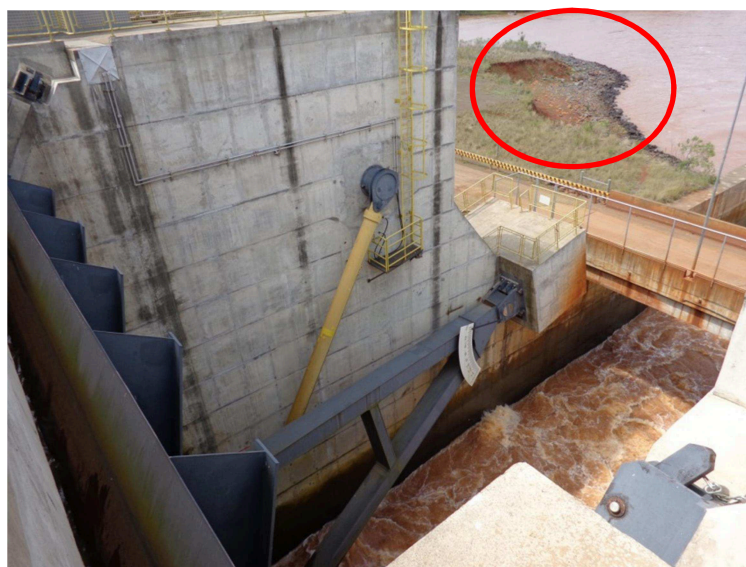
Figura 32 - Canal de restituição com margem esquerda erodida - UHE de estudo de caso.

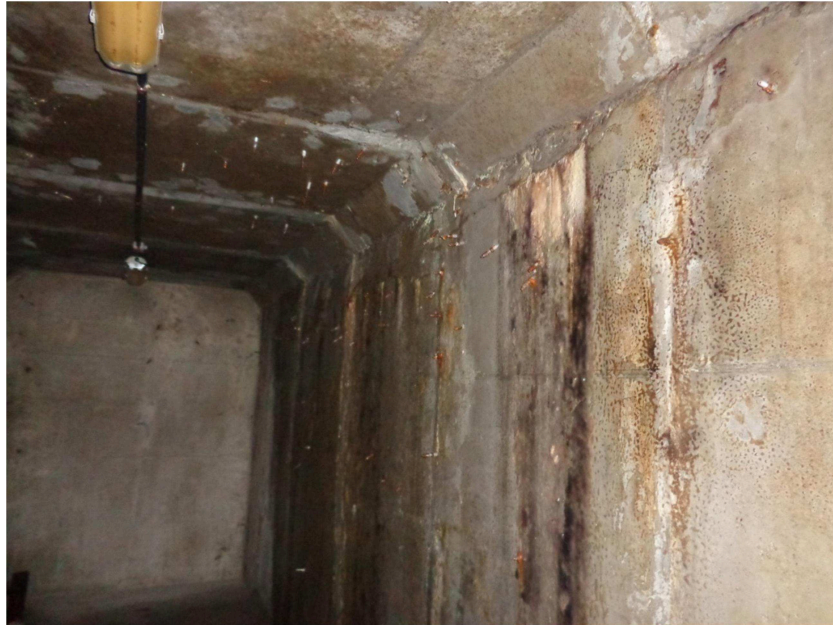
Na galeria do vertedouro foi possível observar danos ao sistema de iluminação devido a intensa umidade do local, conforme Figura 33.

Figura 33 - Galeria do vertedouro com intensa umidade - UHE de estudo de caso.

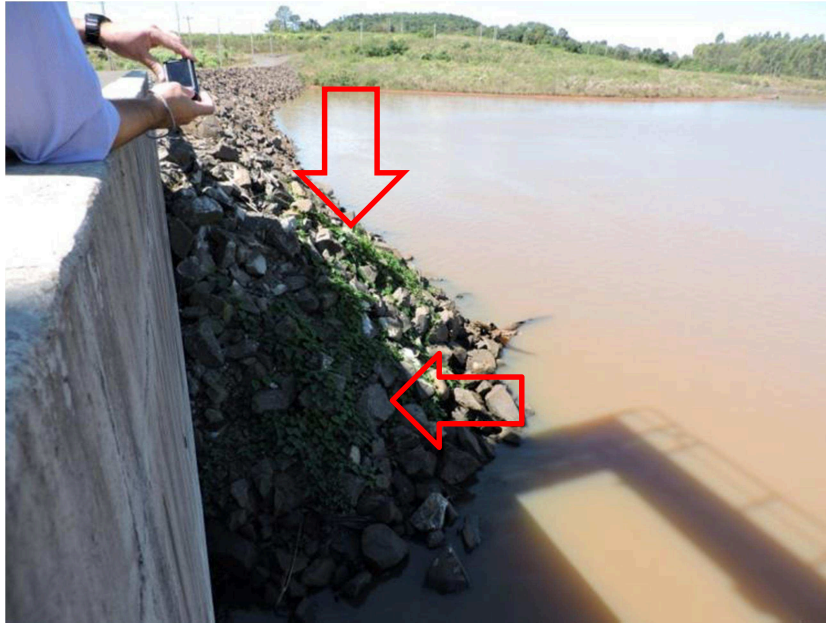
Figura 34 - Vegetação rasteira sobre o enrocamento no talude de montante da margem direita - UHE de estudo de caso.

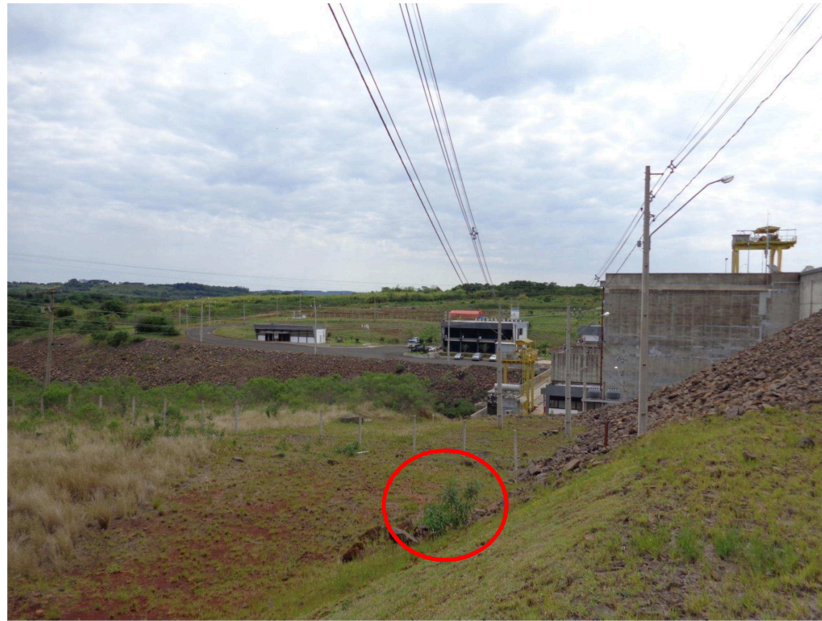
Figura 35 - Vegetação arbustiva entre taludes de terra e de enrocamento - jusante - UHE de estudo de caso.

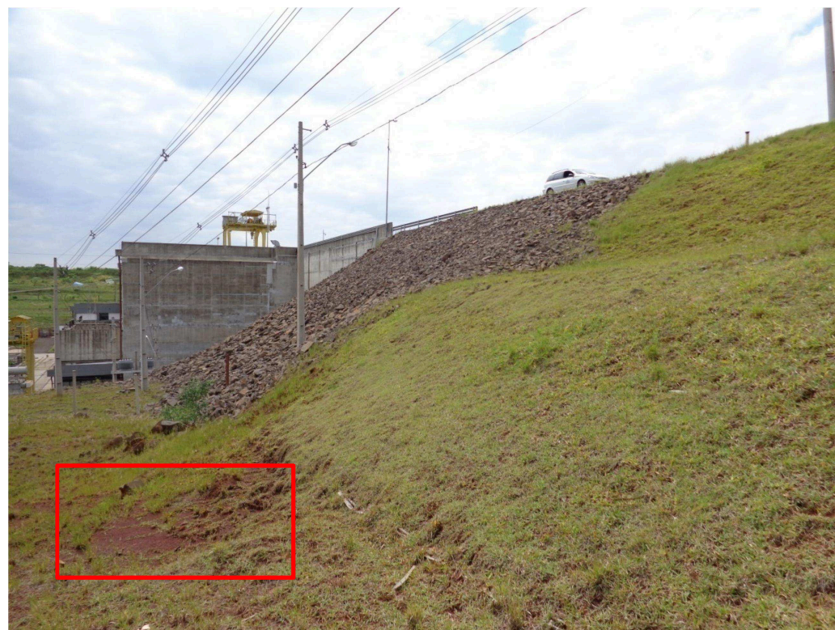
Em outros locais foram identificados pontos sem vegetação, o que facilita processos de erosão por escoamento superficial da água da chuva, conforme Figura 36.

Figura 36 - Ausência de vegetação ao pé do talude de jusante - UHE de estudo de caso.

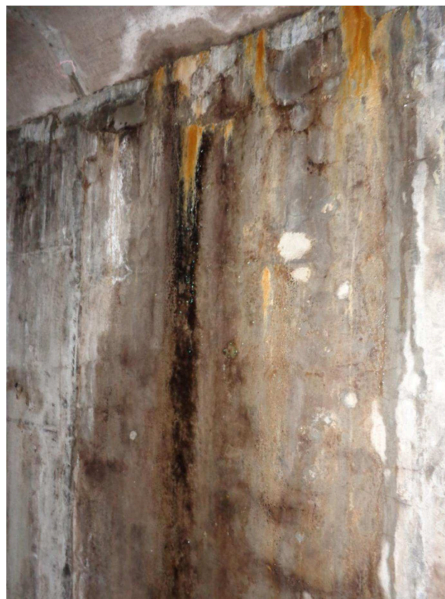
Figura 37 - Infiltração no interior da galeria da tomada d'água - UHE de estudo de caso.

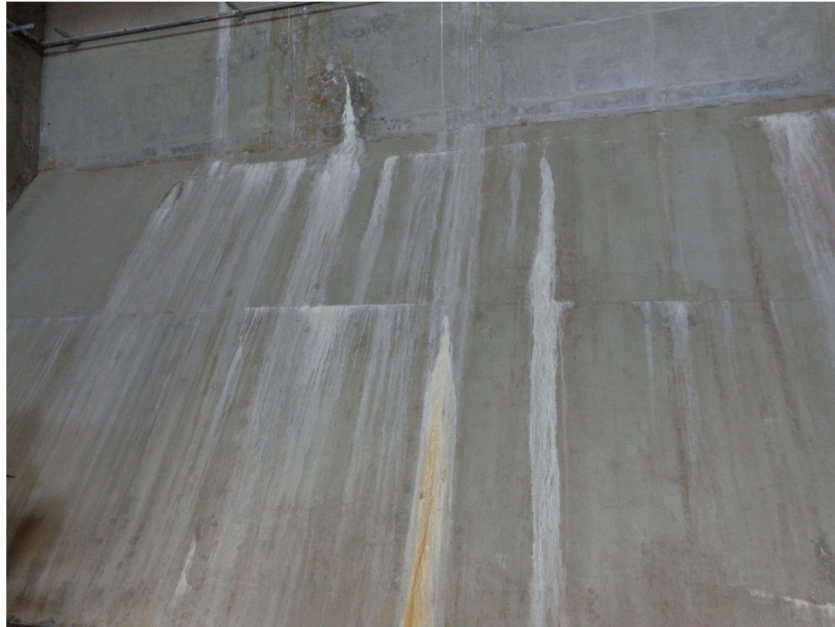
Figura 38 - Parede de montante da área de descarga com antigas infiltrações. - UHE de estudo de caso.

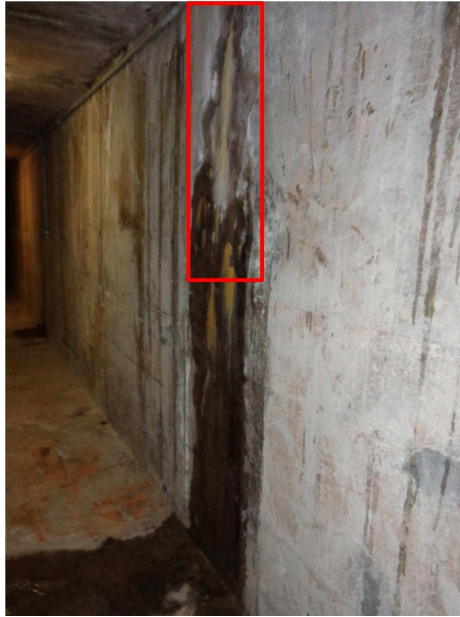
Entre a casa de força e a área de montagem há uma junta de dilatação da estrutura que vem sendo observado desde o enchimento do reservatório. A intensidade de infiltração nessa junta varia conforme o índice pluviométrico e sazonalidade (período verão e inverno). A Figura 39 mostra a junta com carbonatação (4) indicada em vermelho.

Figura 39 – Junta de dilatação entre casa de força e área de montagem. - UHE de estudo de caso.

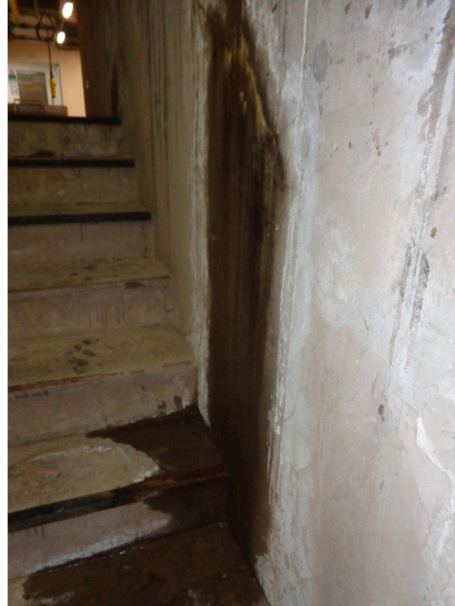
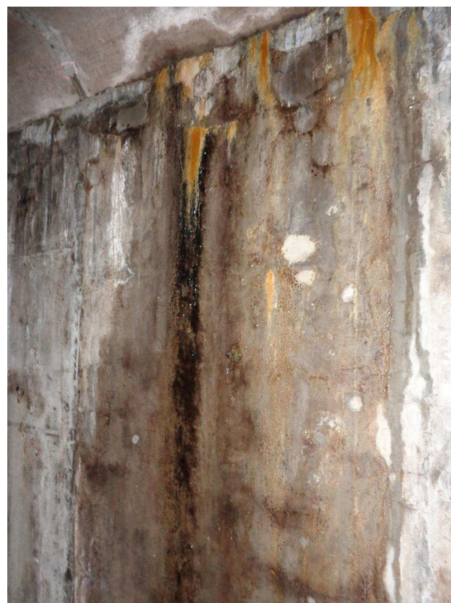
Figura 40 - Infiltrações na galeria de drenagem da casa de forçã. - UHE de estudo de caso.

Figura 41 - Infiltrações na galeria de drenagem da casa de forçã. - UHE de estudo de caso.

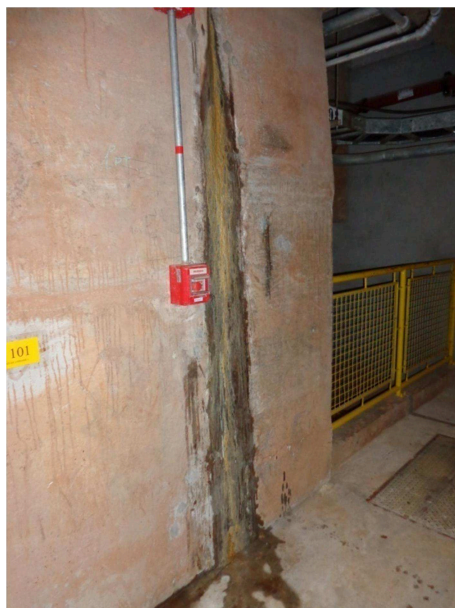
Figura 42 - Infiltra o na galeria de suc o da casa de for a. - UHE de estudo de caso.

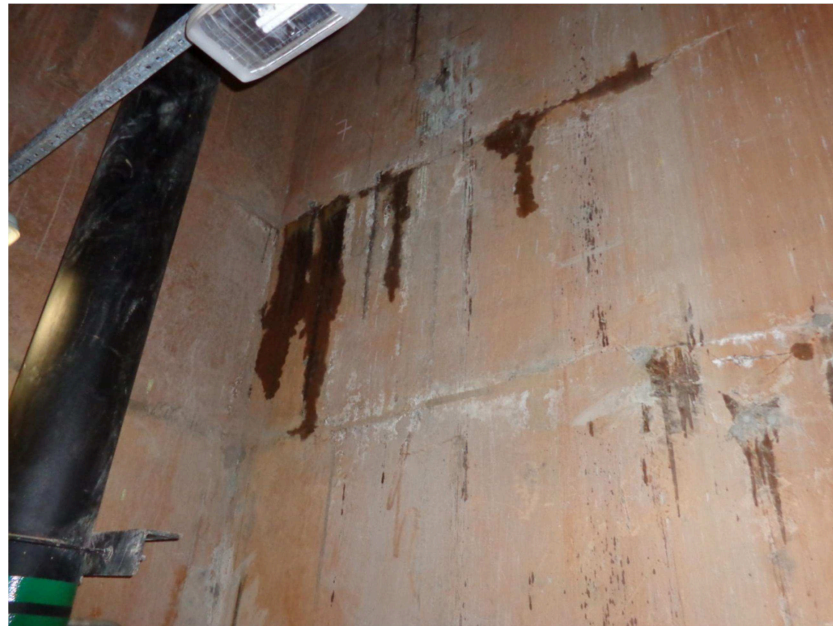
Figura 43 - Infiltração na parede de jusante do piso das bombas da casa de força. - UHE de estudo de caso.

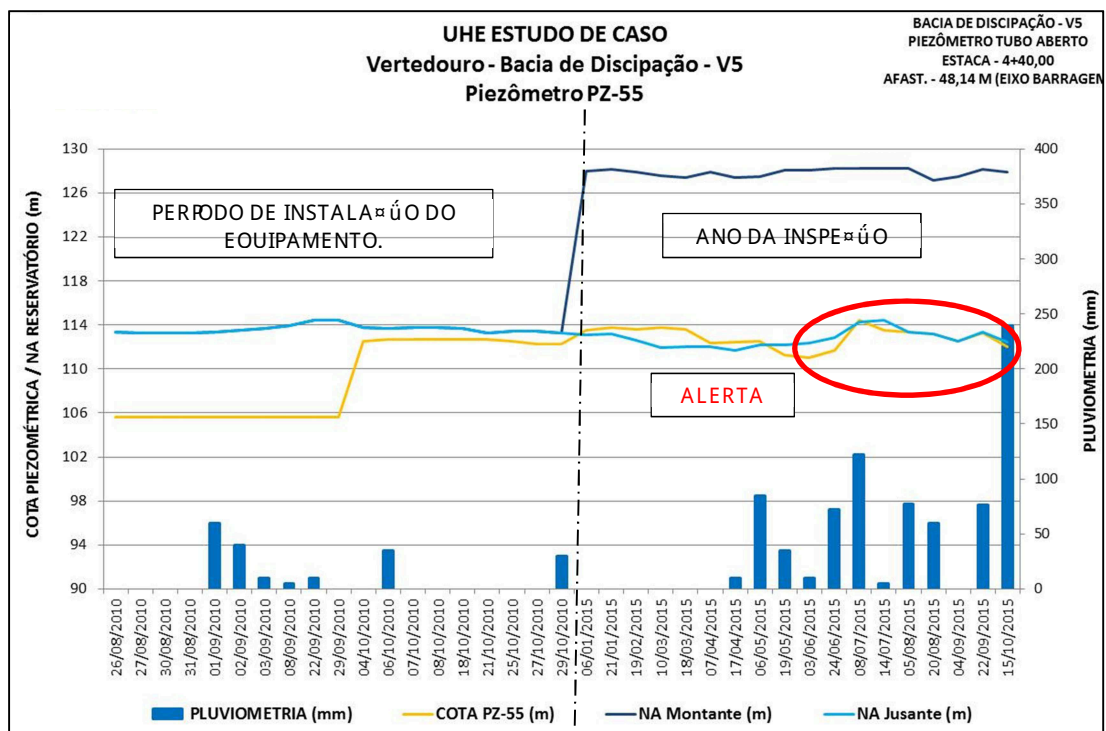
O piezômetro PZ-55 encontra-se em situação de alerta, portanto é considerável que este instrumento esteja atendendo pressões dos outros dois piezômetros da bacia de dissipação, PZ-15 e PZ-35 que estão secos. Deve-se atentar para situação de risco na estrutura da bacia de dissipação, uma vez que somente um piezômetro está liberando a pressão negativa da água sob a bacia, enquanto que originalmente três instrumentos deveriam estar exercendo essa função. Fissuras podem ocorrer na estrutura, levando ao seu colapso. É importante ressaltar que os piezômetros PZ-51 e PZ-53 encontram-se em condição normal de operação e estão localizados no mesmo alinhamento longitudinal do PZ-55, o que indica que a pressão excessiva está especialmente relacionada ao piezômetro da bacia de dissipação. Ou seja, outros instrumentos instalados no vertedouro não apresentam a indicação de alerta, deixando dúvidas se o PZ-55 está retratando a real situação da estrutura. A seguir, Gráfico 3 demonstra o comportamento do PZ-55.
