**FISSURAS EM CONCRETO: ESTUDOS DE CASO EM
FLORIANÓPOLIS.**

Trabalho apresentado ao Curso de Graduação em Engenharia Civil da Universidade Federal de Santa Catarina como parte dos requisitos para a obtenção do título de Engenheiro Civil.

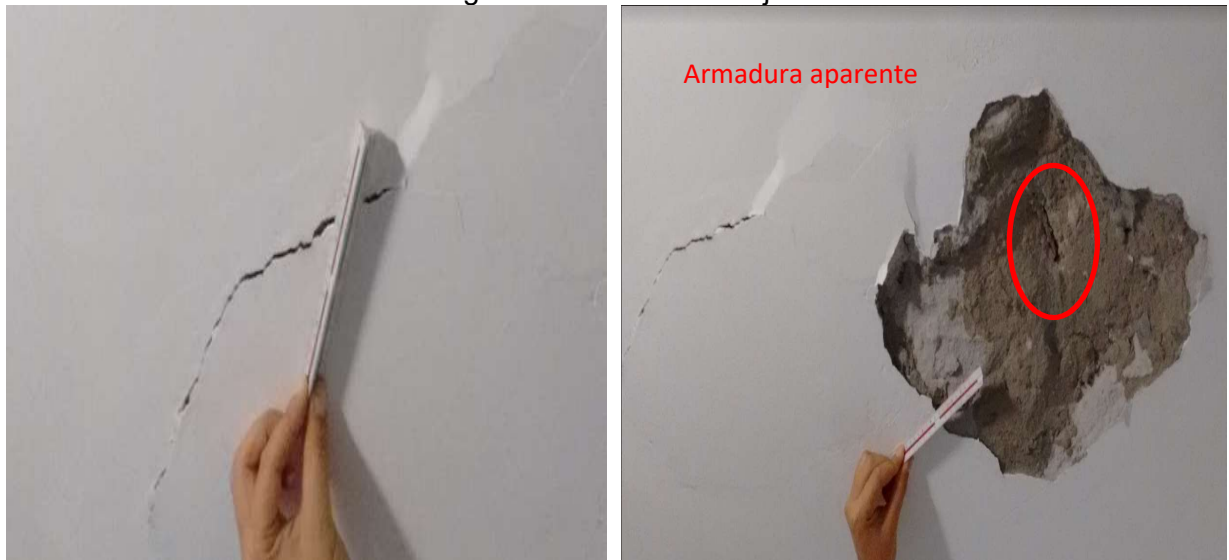
Figura 31 – Fissura na laje

O agente causador da fissura em análise foi caracterizado como corrosão de armadura pelos seguintes fatores: primeiramente pela proximidade do mar, dessa forma a água que percola a laje tem a presença de cloretos, os quais, como já dito, constituem os agentes causadores de corrosão em armadura.

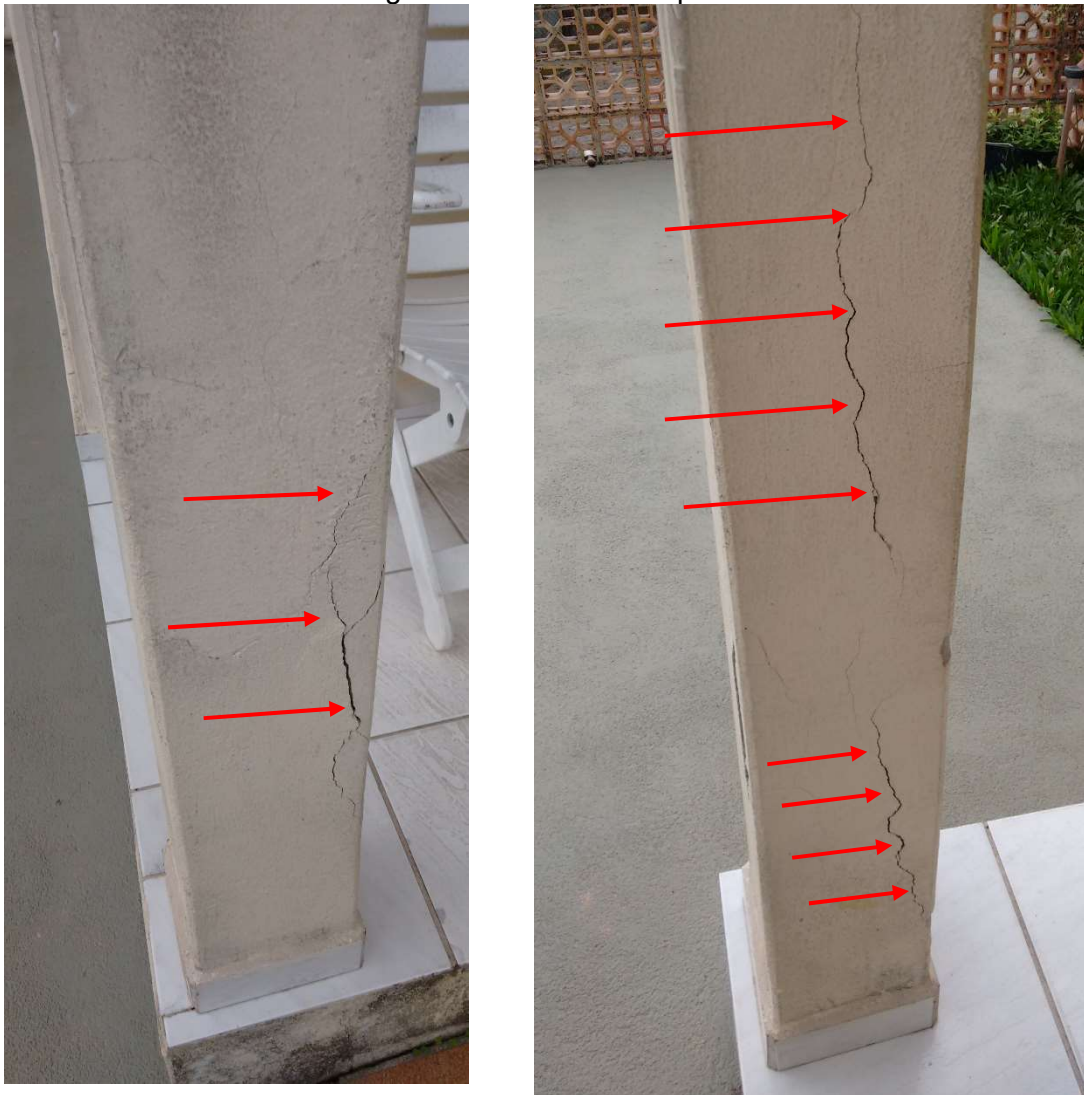
Figura 34 – Fissuras no pilar

O agente causador da fissura em análise foi caracterizado como corrosão de armadura pelos seguintes fatores: primeiramente pela proximidade do mar, os íons de

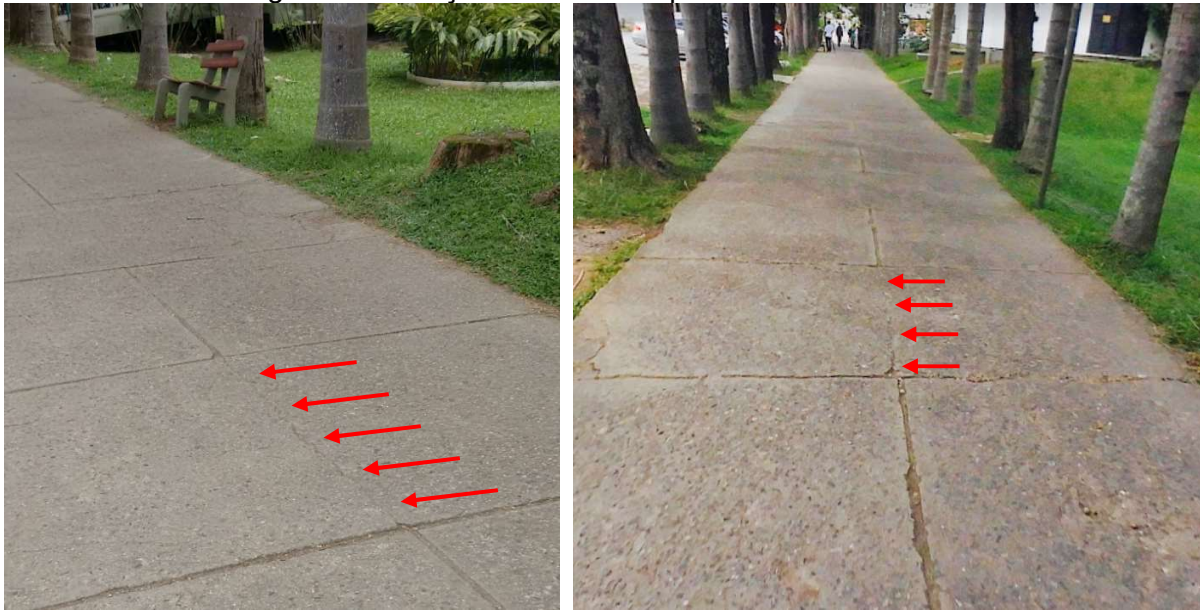
Figura 36 – Calçada onde estão presentes as fissuras

A calçada onde a fissura se encontra possui trechos com e sem junta serrada, esses trechos aparecem de forma intercalada ao longo de sua extensão, como pode ser observado na Figura 36:

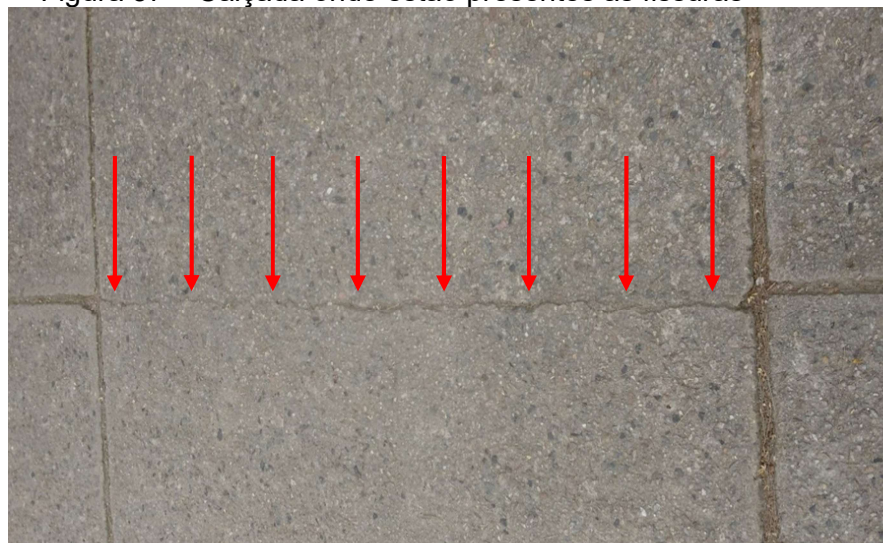
Figura 37 – Calçada onde estão presentes as fissuras

As fissuras dessa calçada acontecem exatamente nas placas onde não há junta, de forma retilínea e alinhadas às juntas adjacente, como pode ser visto na Figura 37. Essa disposição facilitou o processo de identificação da causa das fissuras, visto que, se as mesmas ocorrem onde não há junta, sua causa é a falta de junta. Uma outra causa que pode ser apontada para esse caso é a flexão gerada pela passagem de veículos leves nessa calçada. Entretanto primeira causa se apresenta mais provável, pois além da resistência da placa há a resistência do solo, havendo a necessidade de grandes esforços para fletir.

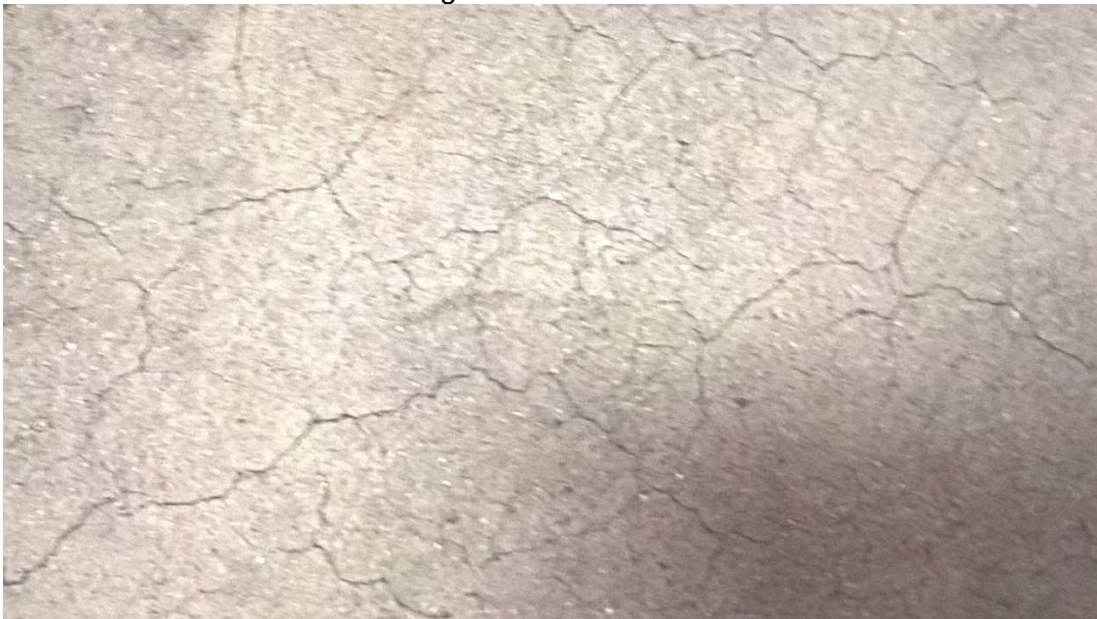
Figura 42 – Fissuras

As fissuras possuem aspecto mapeado com pequena espessura, além disso, elas se apresentam uniformes apenas na superfície de algumas placas, não estando presentes em todas. Há placas nas quais observou-se que o processo de fissuração está apenas começando, de forma a serem percebidas somente com uma grande ampliação das fotos do local, passando despercebidas a olho nú. A Figura 42 representa essas fissuras:

As fissuras são finas e mapeadas, dessa forma as mesmas podem ter três causas possíveis: reação álcalis-agregado, ataque por sulfatos e retração plástica. Prosseguindo com o método eliminatório de fissuras, pode-se afirmar que não se trata de um caso de retração plástica, pois a mesma é decorrente de um processo de cura ineficiente da peça e é perceptível logo após o período de cura. Como a cura acontece por igual em pisos de concreto, se houvesse problemas com esse processo, isso aconteceria por toda a superfície de maneira uniforme.

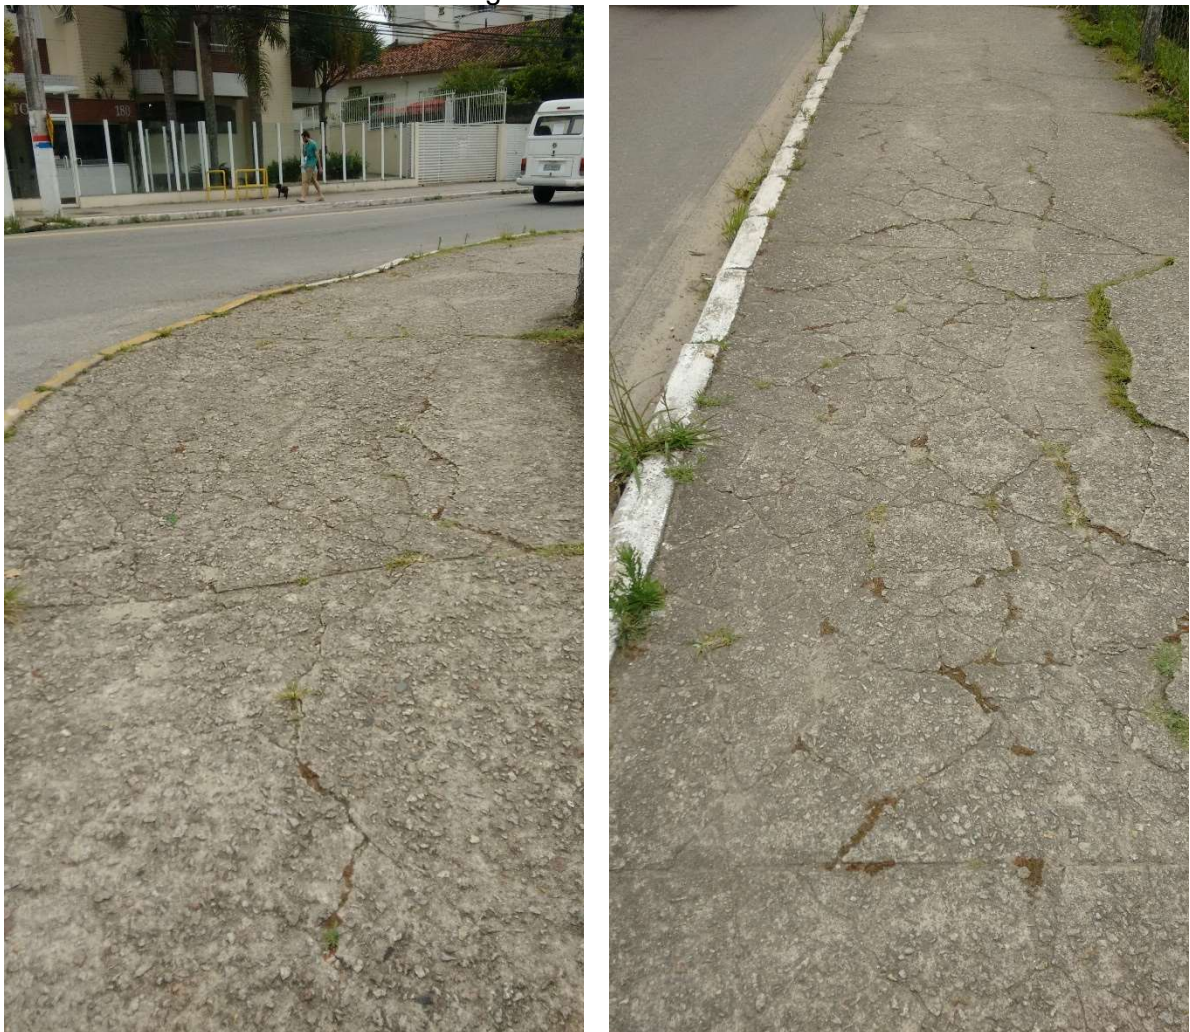
Figura 46 – Fissuras

Essas fissuras vêm acompanhadas com um afundamento do solo o qual a calçada se encontra apoiada, como mostra a Figura 46. Esse é o motivo para serem classificadas como fissuras por ação aplicada, o solo não teve resistência o suficiente para suportar as cargas sem deformações excessivas. Já o concreto não suporta a flexão gerada pelo conjunto de deformação e carga, gerando fissuras em sua estrutura. Nenhum outro motivo de fissuração apresentaria essas deformações no solo.

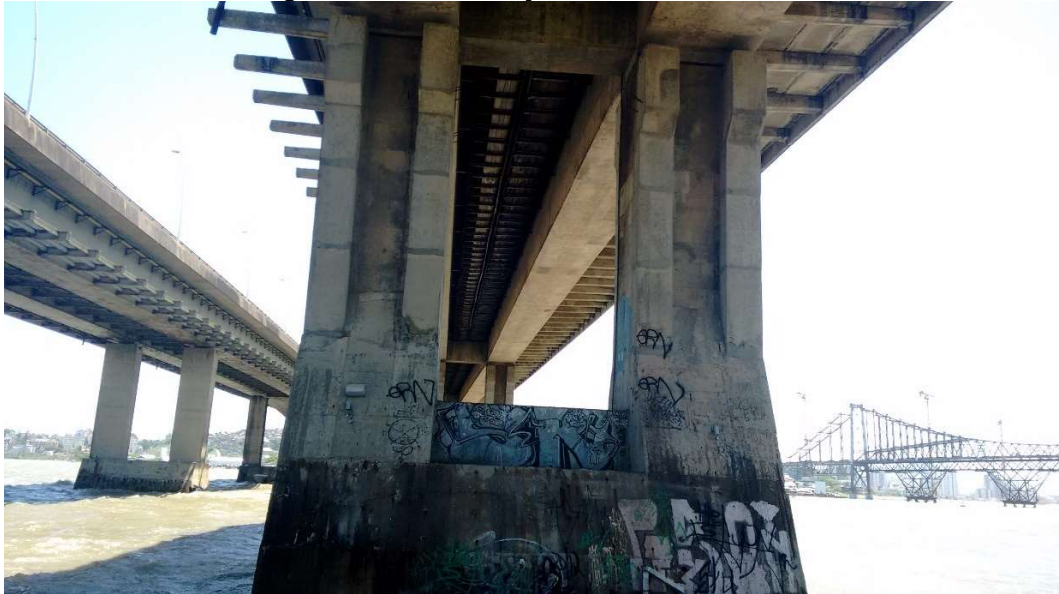
Figura 48 – Localização das fissuras

As fissuras estão localizadas na base dos pilares de concreto que suportam a estrutura da ponte, representados na Figura 48.

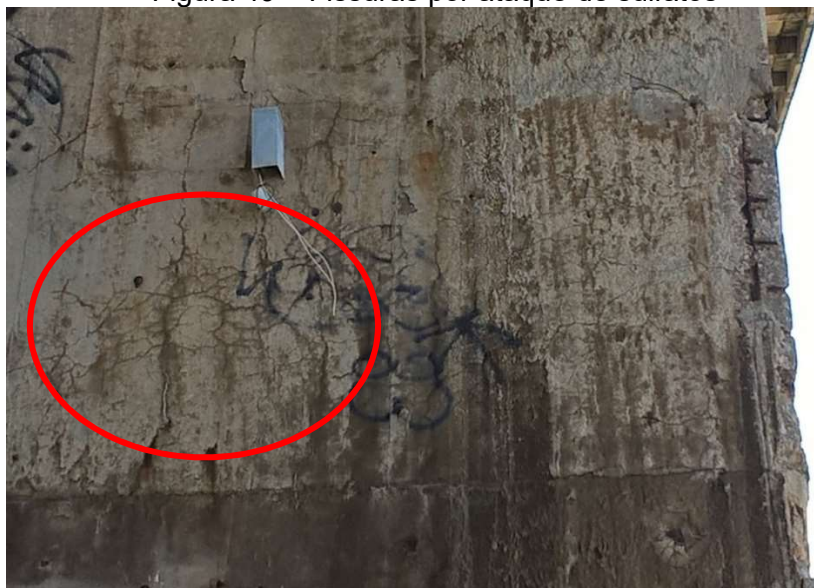
As fissuras em análise possuem configuração de “mapas” e sem apresentar desníveis com o resto da superfície. Seguindo o método identificação de causas das fissuras por eliminação, esse tipo de configuração denota as seguintes possibilidades: retração, reação álcalis agregado e ação de sulfatos.

Figura 49 – Fissuras por ataque de sulfatos

A primeira hipótese foi eliminada pelos fatos: como não há distinção no processo de cura num mesmo elemento estrutural, caso a fissura em questão fosse por retração plástica, as fissuras seriam praticamente homogêneas por toda a superfície, havendo pouca diferença nos pontos onde há menor incidência de vento e sol. Situação semelhante aconteceria com a retração por carbonatação, como possui o mesmo concreto ao longo da estrutura, o efeito de carbonatação dar-se-ia de forma homogênea. Nas retrações térmica e de secagem a fissura seria diferente, como os acenos do item 4.2, ou se fosse por efeito repetido de secagem em molhagem (retração e expansão) também seria homogêneo, pois toda a estrutura teve contato com a mesma variação de temperatura e umidade. Por último, a retração autógena tem maior incidência em concretos de auto desempenho por possuir maior

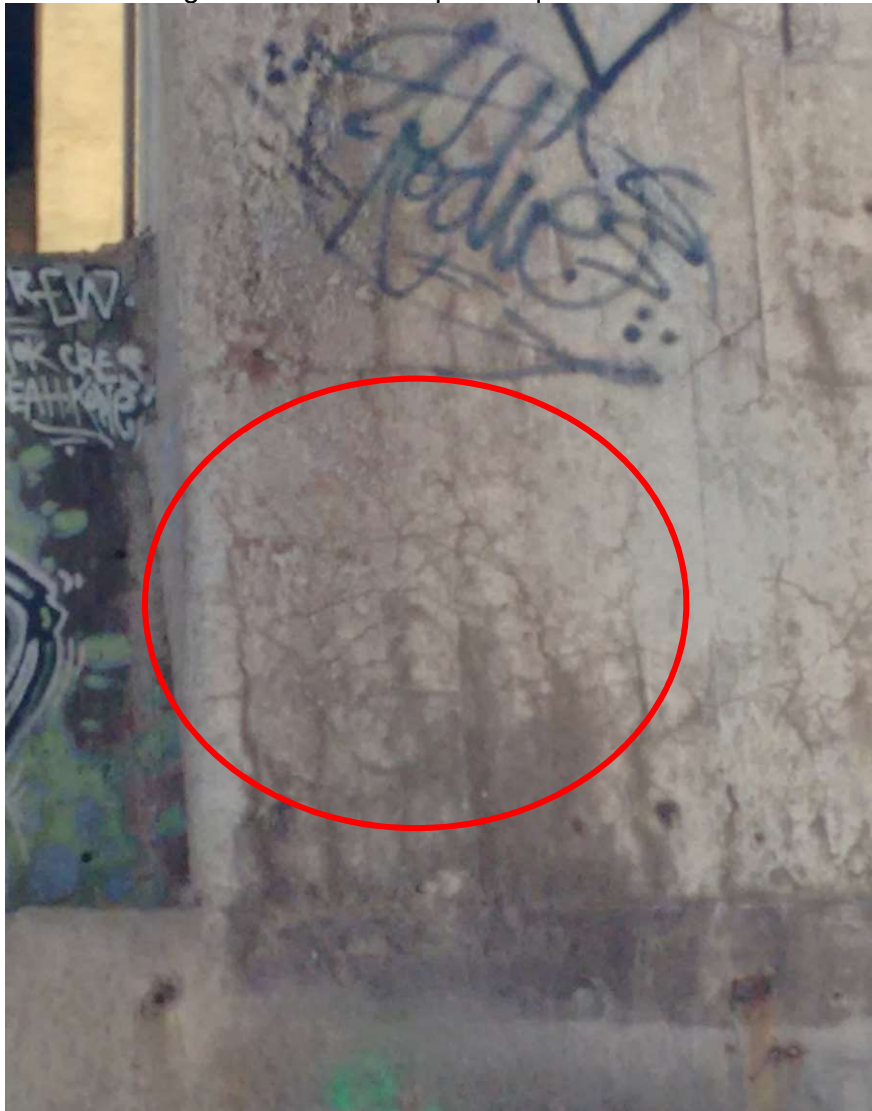
Figura 50 – Fissuras por ataque de sulfatos
