**ANÁLISE DOS MÉTODOS DE AVALIAÇÃO DE PONTES DO BRASIL, ESTADOS  
UNIDOS E JAPÃO APLICADOS A UM ESTUDO DE CASO**

Trabalho de Conclusão de Curso submetido  
ao Departamento de Engenharia Civil da  
Universidade Federal de Santa Catarina para  
a obtenção do Grau de Engenheiro Civil.  
Orientador: Wellington L. Repette, Dr.

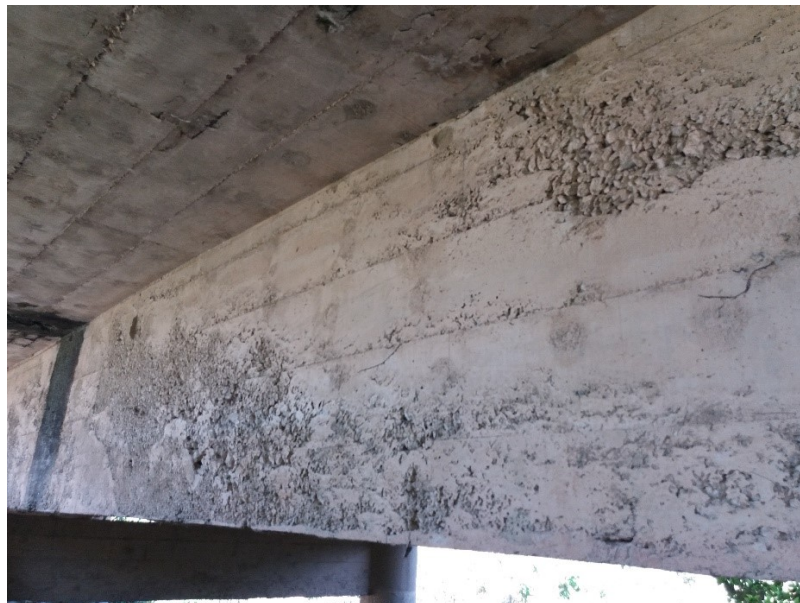
**Figura 18** – Nichos de Concretagem em Longarina de Ponte  
Fonte: Ana Elisa Boettger (2017).

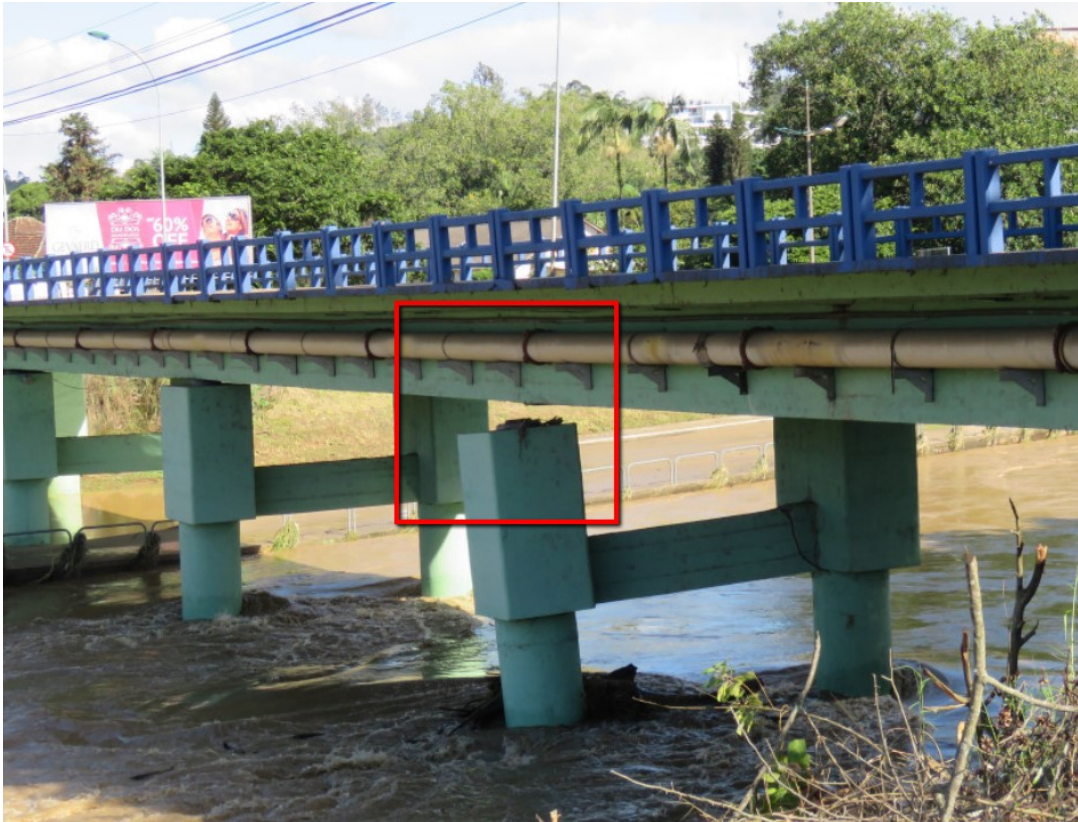
Em junho de 2017, Brusque sofria com as cheias, que são recorrentes na cidade; a Beira Rio, via que está localizada sob a ponte Arthur Schlosser, foi construída para servir de canal extravasor para essas cheias. Mesmo com o canal extravasor, durante um período de inundação a velocidade do fluxo é aumentada, o que causa um escoamento mais intenso na base da estrutura. Alterações no leito do rio também podem ocorrer devido à ações intempéricas e antrópicas; pode ocorrer agregação, que é o acúmulo geral e progressivo do perfil longitudinal de um leito de canal devido à deposição de sedimento, ou a degradação, que é a redução geral e progressiva do canal devido à erosão; essas alterações no leito afetam o escoamento e a incidência da correnteza na estrutura, podendo acelerar o processo erosivo (adaptado de *BIRM*, 2012). Nesta cheia, a ponte foi interditada devido à erosão no leito do rio, impactando nas fundações; a força da correnteza maior que o usual, somada as alterações dinâmicas do leito do rio causou o descalço da fundação de um dos pilares, acarretando no deslizamento do mesmo. Este assunto será abordado com mais detalhes no Apêndice A.

**Figura 26** – Pilar desprendido do tabuleiro da ponte Arthur Schlosser devido à erosão nas fundações  
Fonte: Ana Elisa Boettger (2017).

A ponte foi reformada por empresa especializada, o pilar reconstruído e os blocos de fundação reforçados, tendo mais estacas e uma geometria robusta e favorável à correnteza. A posição geográfica da ponte está bem alinhada entre Norte e Sul, sendo que a direção do fluxo de tráfego aponta para o Sul.

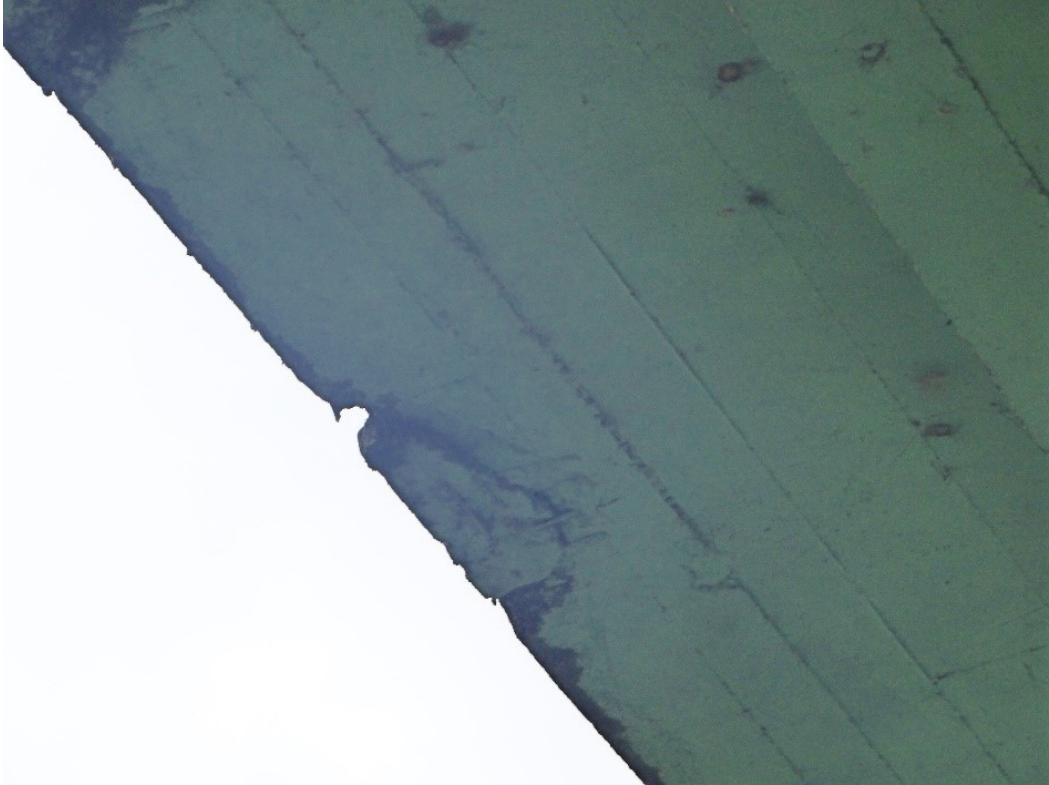
A laje sob a pista de rolamento da ponte se encontra em boas condições, não apresentando trincas ou armadura exposta. Já a parte da laje em balanço sob a passagem de pedestres está com armadura exposta, desprendimento do concreto e infiltrações.

**Figura 28** – Laje da ponte apresentando armadura exposta, infiltrações e desprendimento do concreto

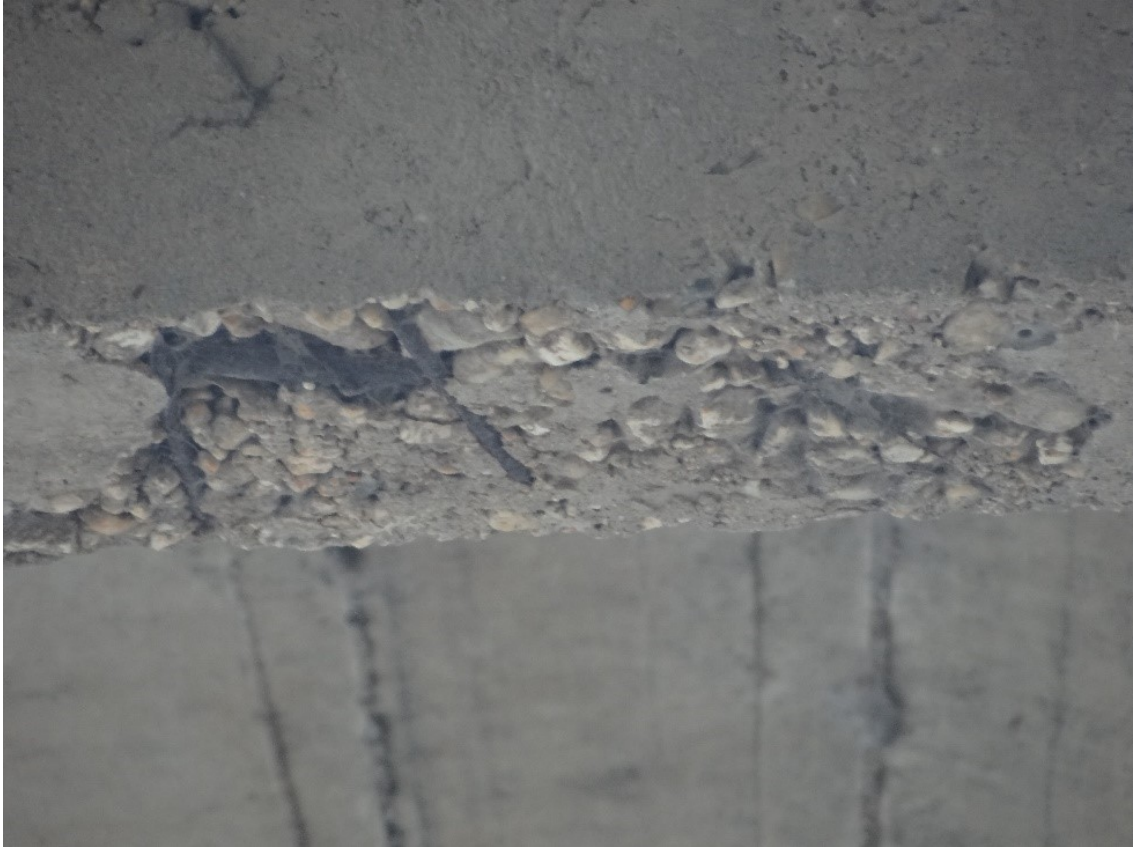
Foram detectados um cobrimento insuficiente e armadura exposta e oxidada nas transversinas. Nesse foco de corrosão o concreto degradou e se desintegrou, com os agregados graúdos expostos, conforme figura a seguir.

**Figura 29** – Transversina com armadura exposta, corrosão e concreto deteriorado

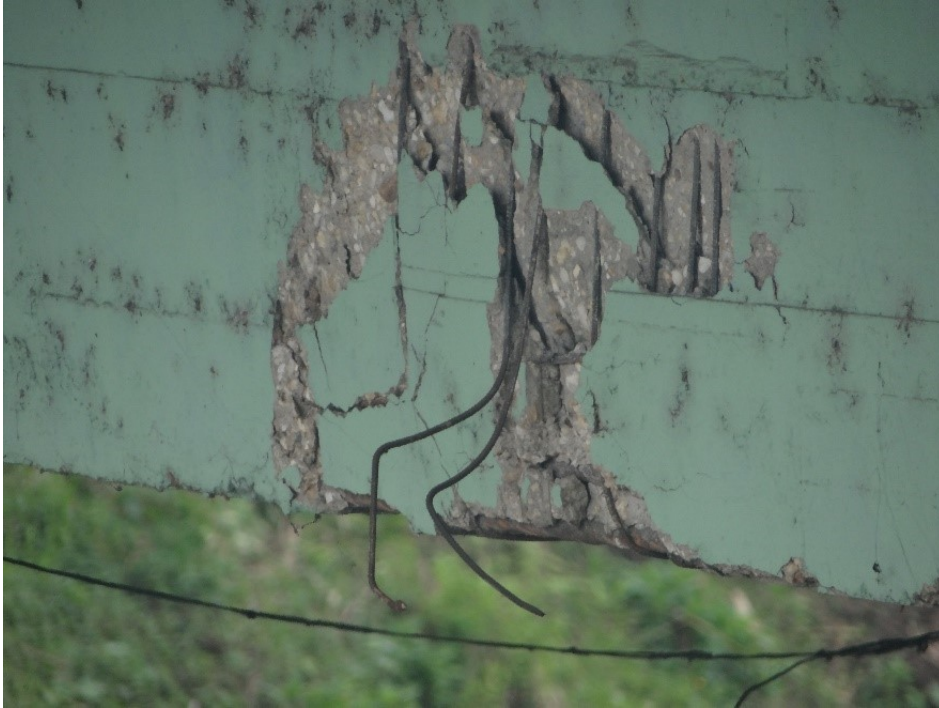
Existe um dano de colisão na ponte causado por excesso de altura na avenida Beira Rio, dano este que afeta as longarinas e uma das transversinas.

**Figura 30** – Dano por colisão na longarina oeste da ponte

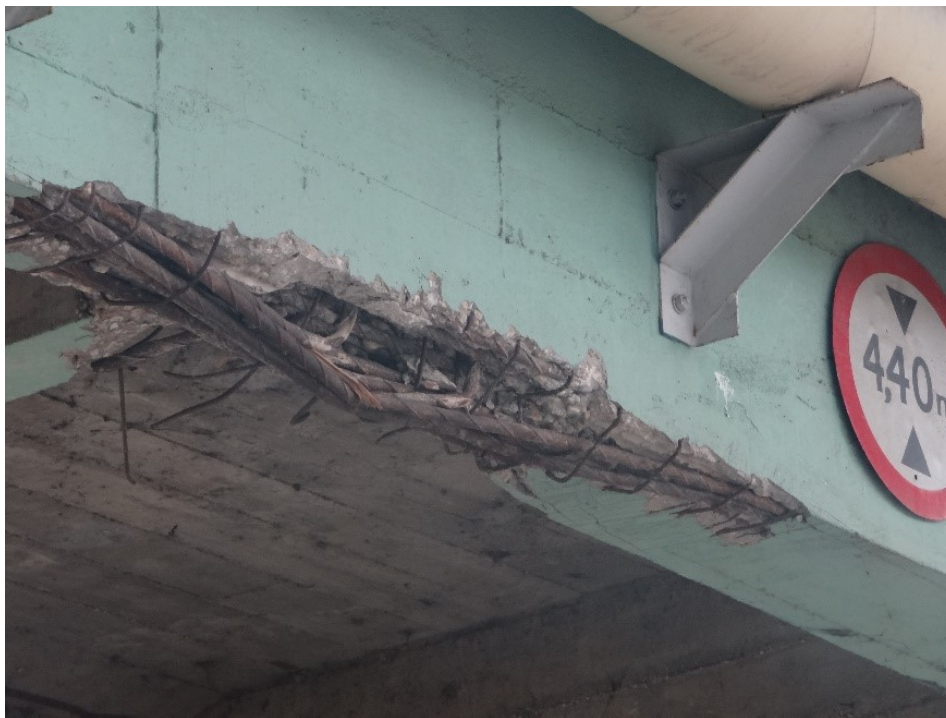
Este dano da colisão expôs o pequeno cobrimento de concreto que existe sobre os elementos da ponte.

**Figura 31** – Dano por colisão na longarina leste da ponte

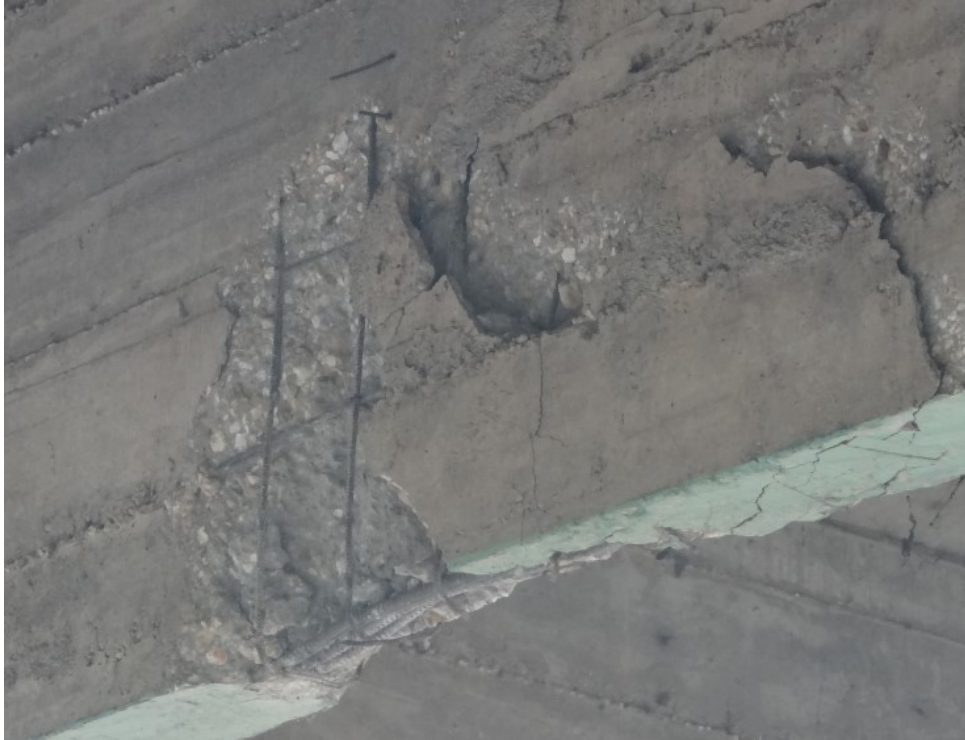
**Figura 32** – Dano por colisão em uma das transversinas da ponte  
Fonte: Ana Elisa Boettger (2017).

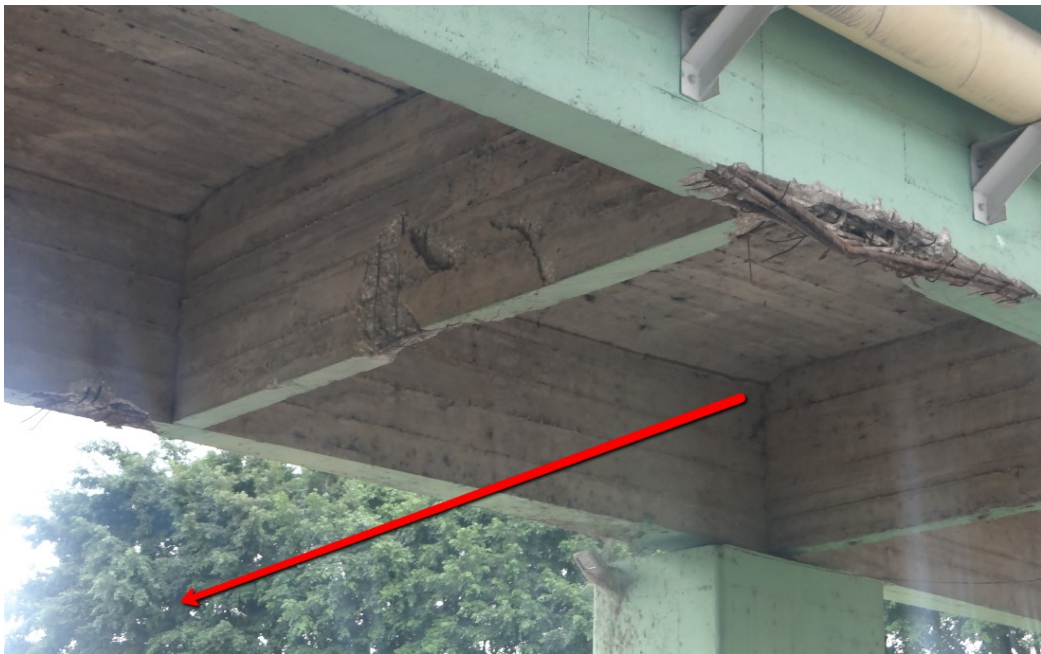
**Figura 33** – Panorama do dano por colisão  
Fonte: Ana Elisa Boettger (2017).

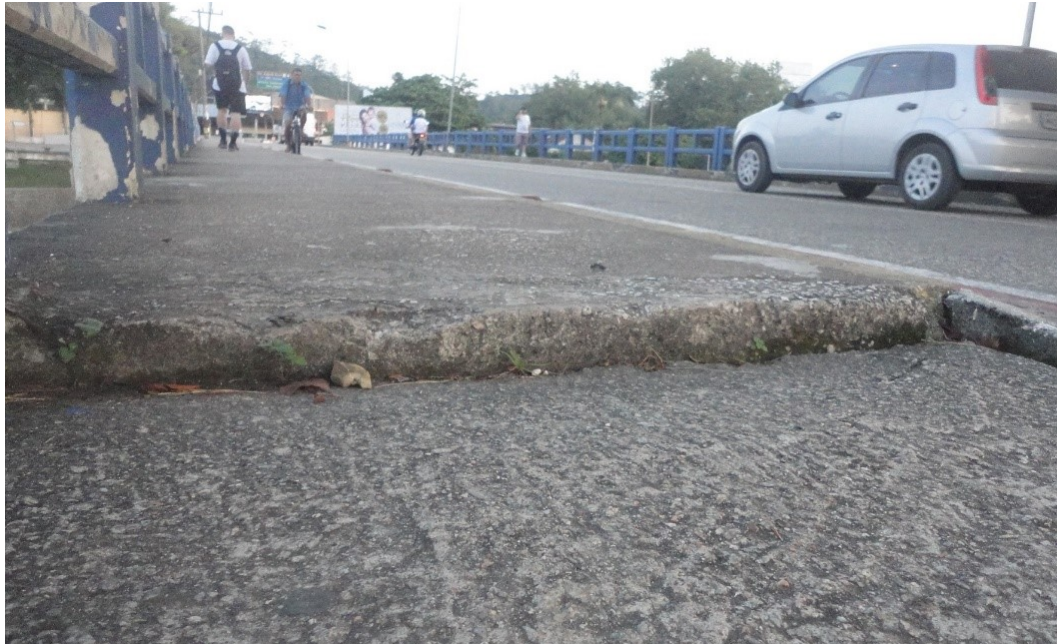
O acesso da entrada da ponte é o mais crítico, apresentando um desnível de aproximadamente dez centímetros na parte da calçada, dificultando o acesso de deficientes físicos.

**Figura 34** – Desnível significativo no acesso de pedestres da ponte

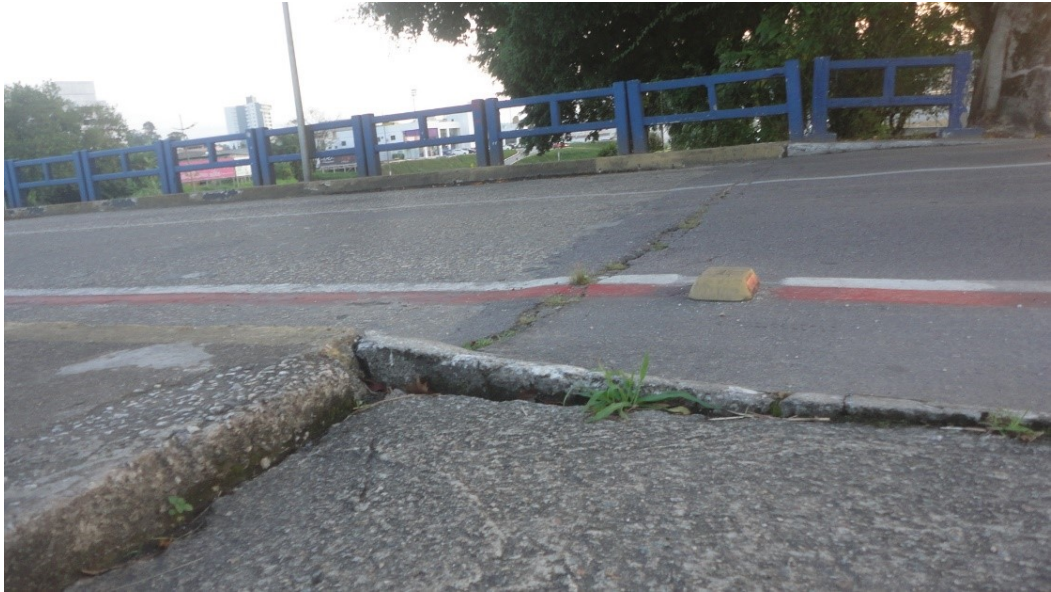
Já na pista de rolamento, o acesso da ponte com a via de acesso possui uma abrupta variação na angulação. A pista de acesso é uma subida, sendo que se torna plana imediatamente no começo da ponte; conforme observado na passagem de carros, ao entrarem na ponte causa um impacto indesejável, que dependendo da velocidade e frequência pode vir a prejudicar os automóveis e sobrecarregar a ponte.

**Figura 35** – Acesso da ponte com a via; variação abrupta de angulação e alto desnível no acesso de pedestres

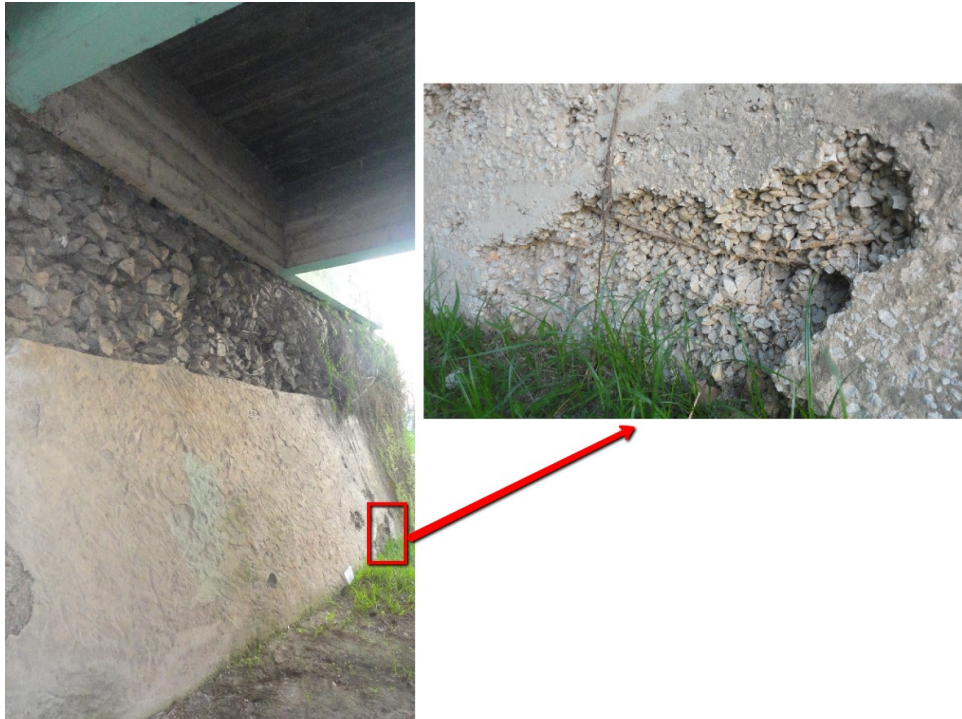
Existem dois encontros na ponte, um executado com pedras sobrepostas para a contenção, e o outro misto, com concreto na base seguido das pedras. Na parte inferior do encontro misto da ponte foram constatados nichos de concretagem na base da estrutura de contenção do volume de terra.

**Figura 36** – Encontro sul; em destaque, nicho de concretagem na base da estrutura de contenção de terra

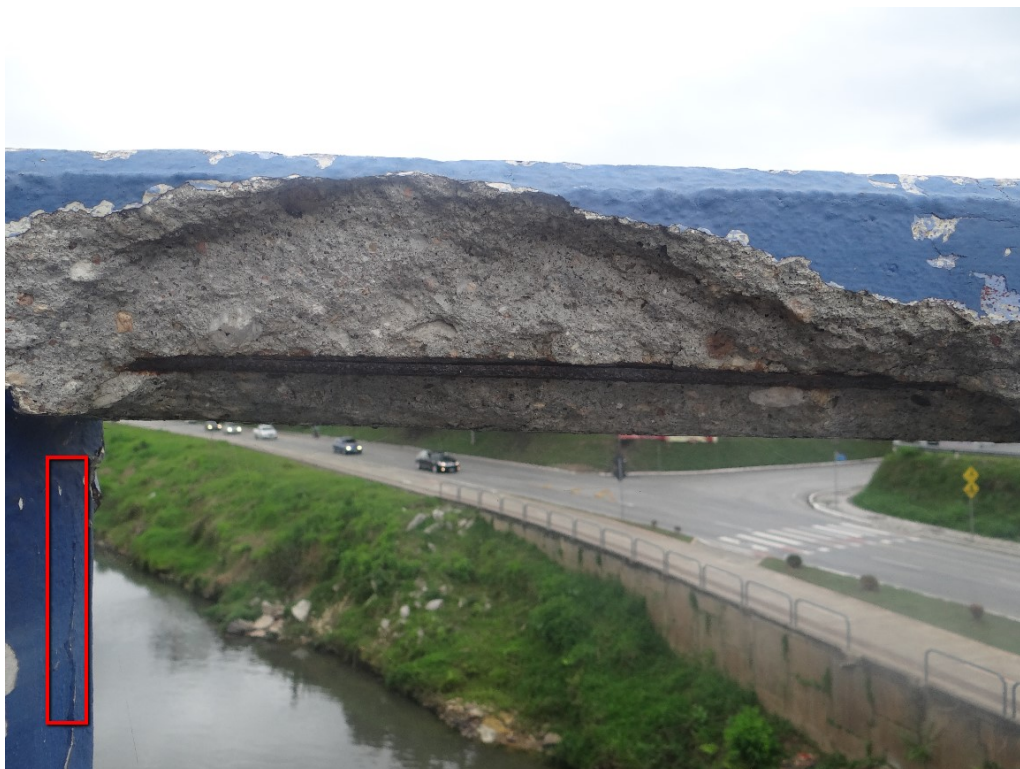
Na inspeção do peitoril foi constatada armadura exposta, com corrosão na armadura e deslocamento do concreto.

**Figura 37** – Armadura exposta e corroída no peitoril; em destaque, fissura devido à corrosão da barra vertical

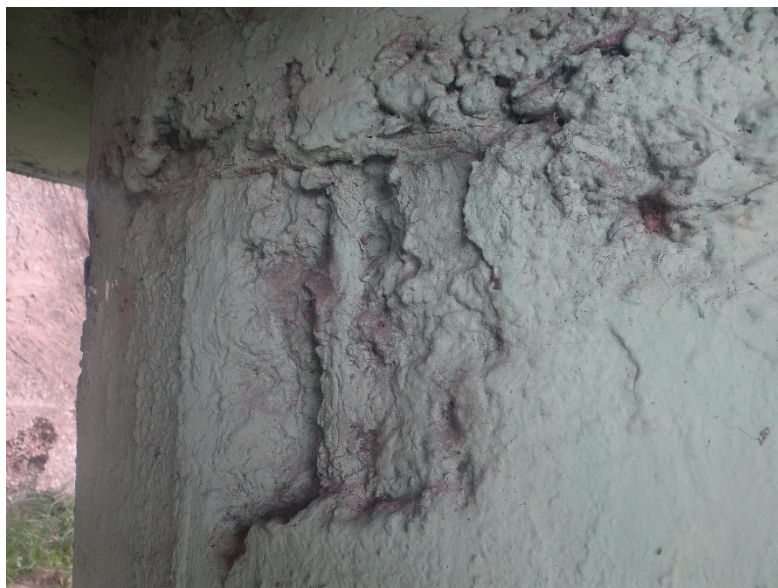
Os pilares da ponte se encontram, de maneira geral, em bom estado; os pilares em contato com o rio Itajaí Mirim foram reparados no processo da reforma da ponte, não apresentando desaprumos, corrosão, trincas, nichos de concretagem ou sinais de desagregação no concreto. Já os últimos dois pilares na direção sul da ponte, que ligam a superestrutura à avenida Beira Rio, não tiveram melhorias na reforma, havendo nestes, nichos de concretagem e armadura exposta, com pintura efetuada sobre essas anomalias.

**Figura 38** – Topo de pilar sul com nicho de concretagem e armadura exposta

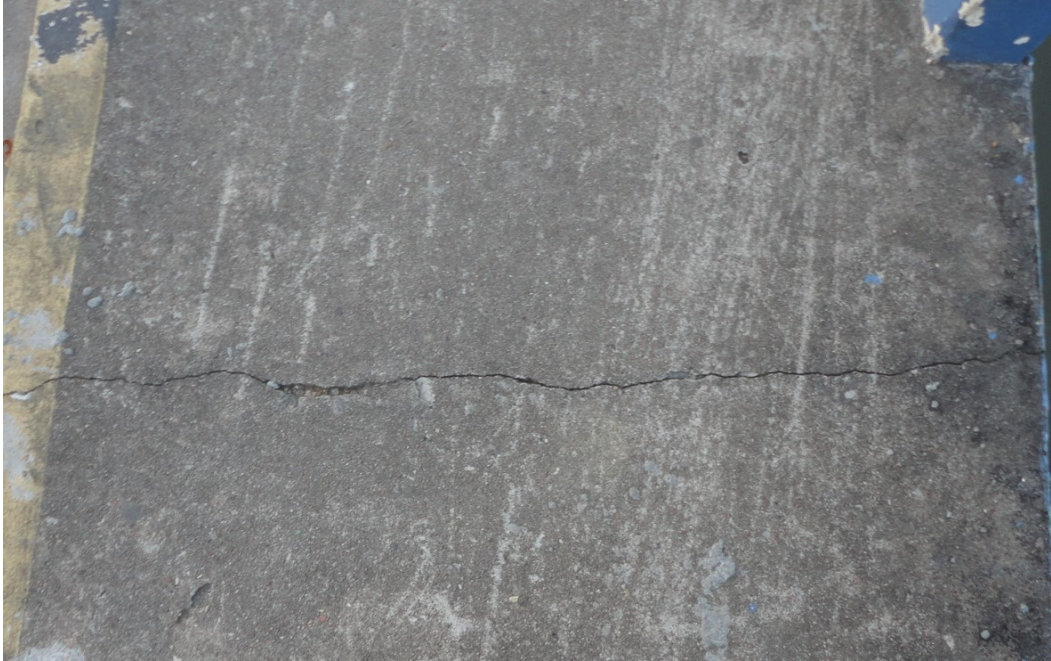
As calçadas não apresentam desníveis, concreto deteriorado, corrosão ou armaduras expostas. Foi verificada em uma das calçadas a existência de uma trinca que, no ponto mais crítico chega a medir 8 mm. de largura.

**Figura 39** – Trinca na calçada da ponte

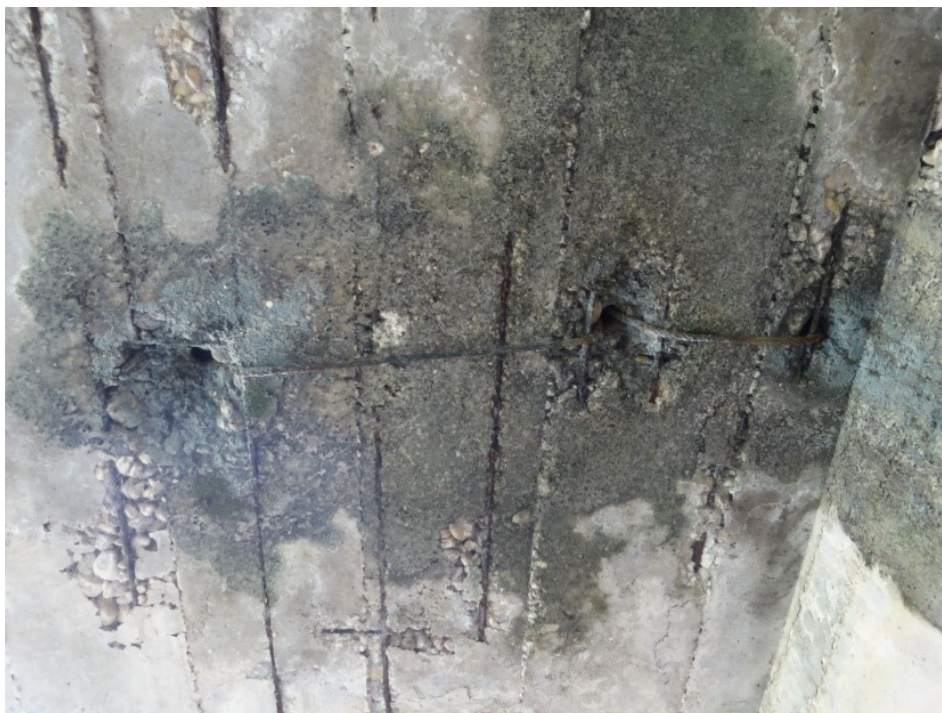
**Figura 47** – Agregados expostos, baixo cobrimento, corrosão e infiltrações na ponte

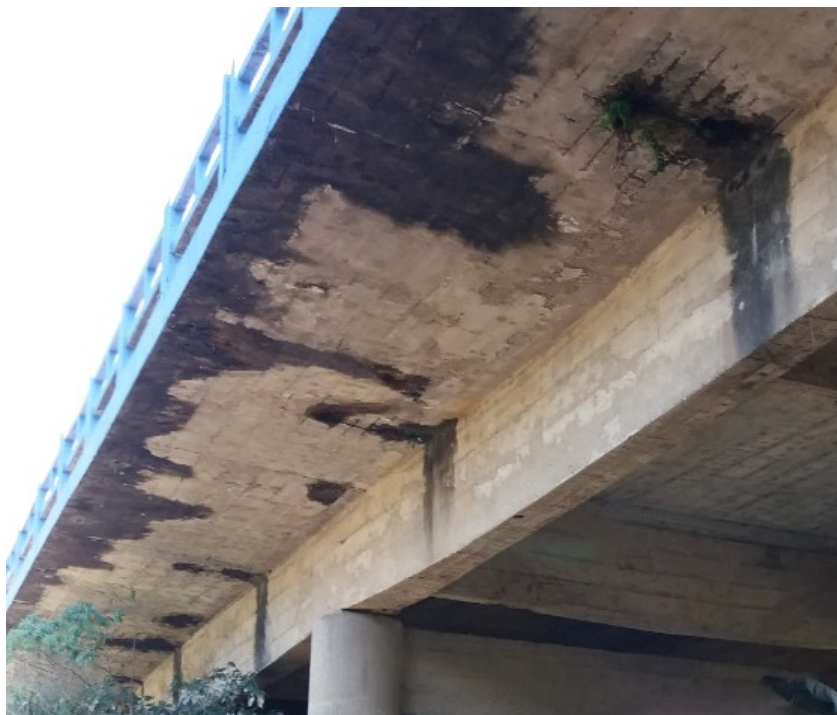
**Figura 48** – Laje com infiltração e ataque de agentes biológicos  
Fonte: Ana Elisa Boettger (2018).

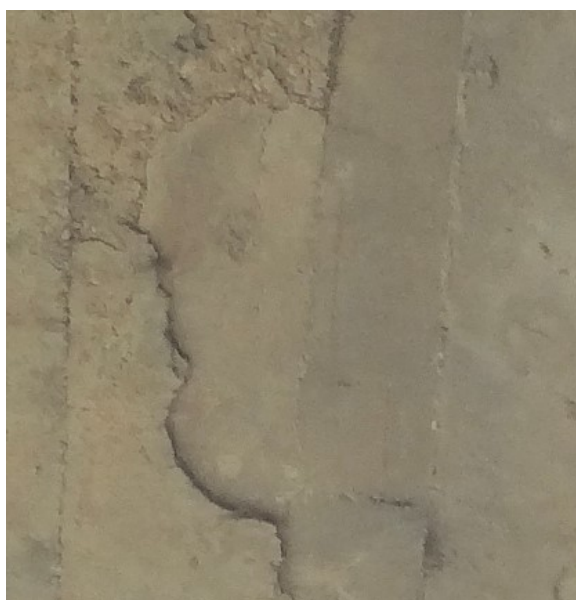
**Figura 49** – Deslocamento do concreto da laje  
Fonte: Ana Elisa Boettger (2018).

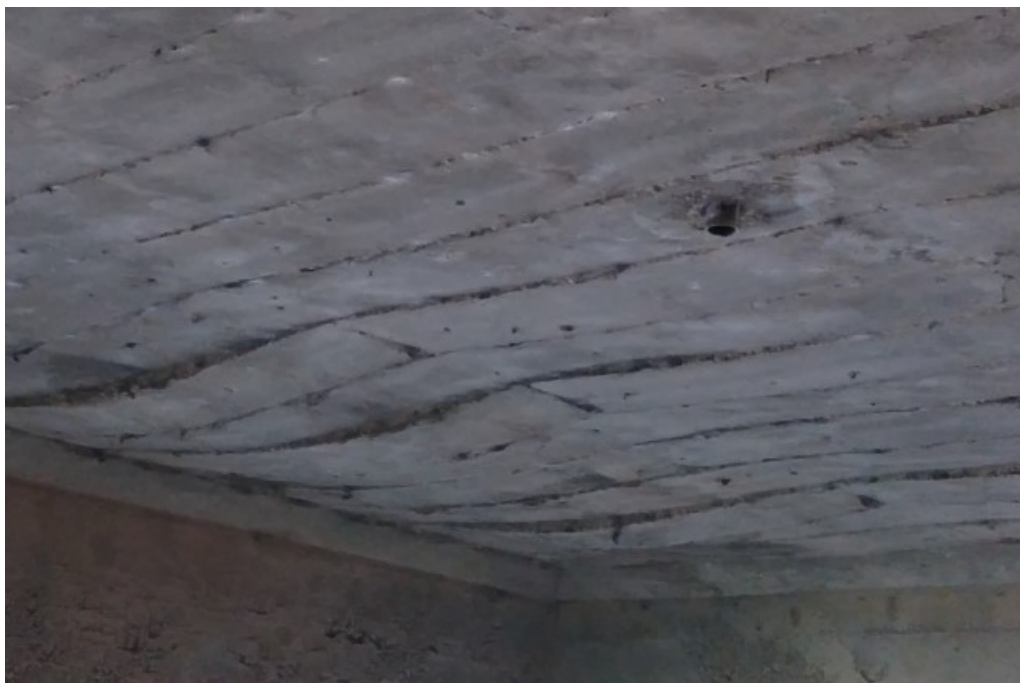
**Figura 50** – Deformação na laje

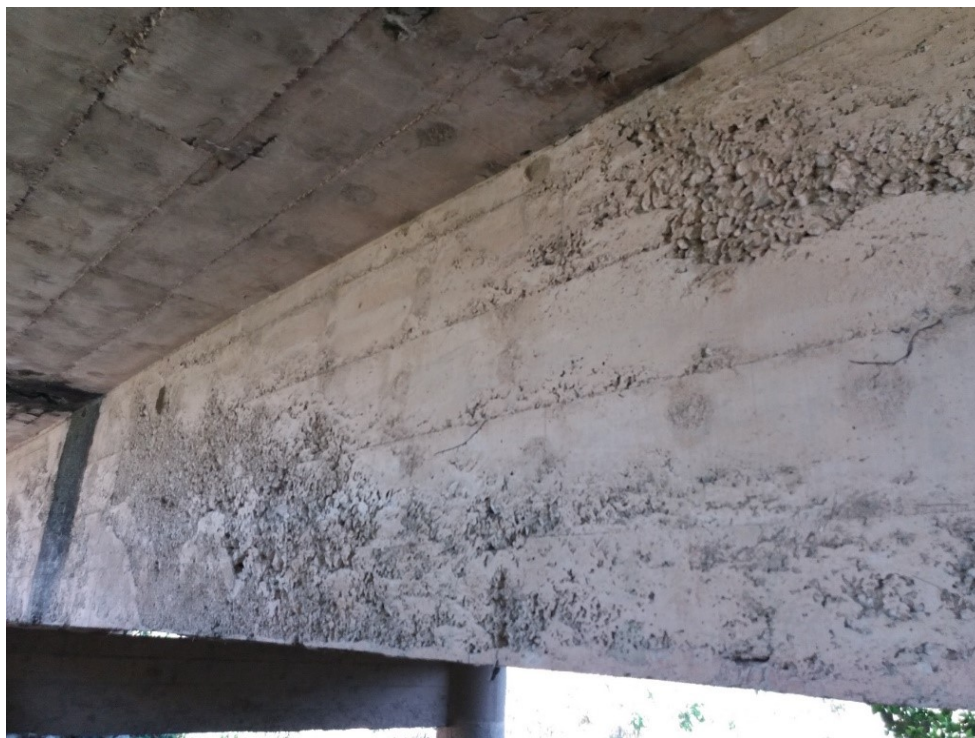
**Figura 51** – Longarina com nichos de concretagem

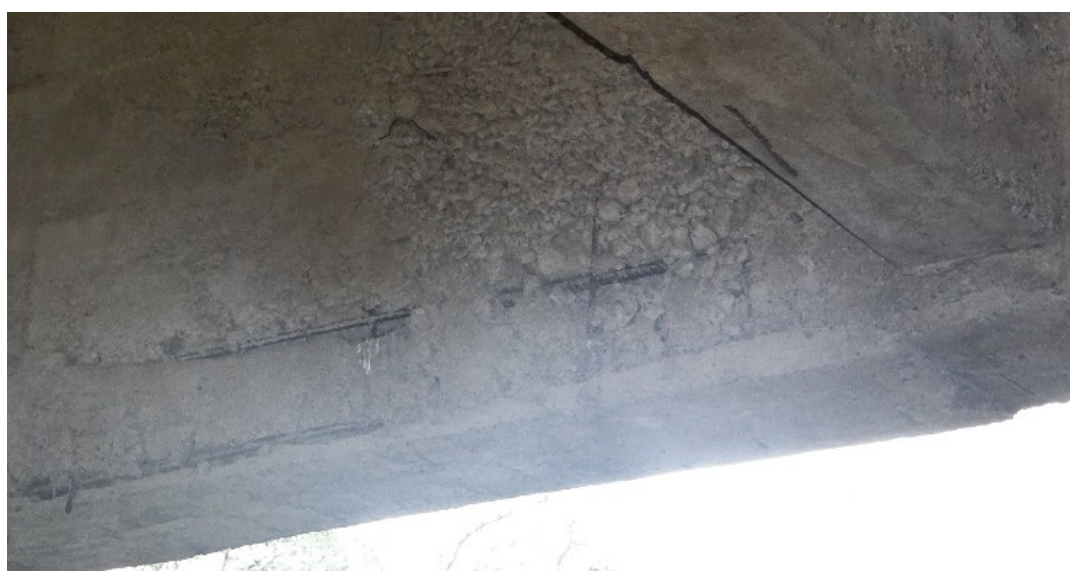
**Figura 52** – Transversina e longarina com armadura exposta e corroída

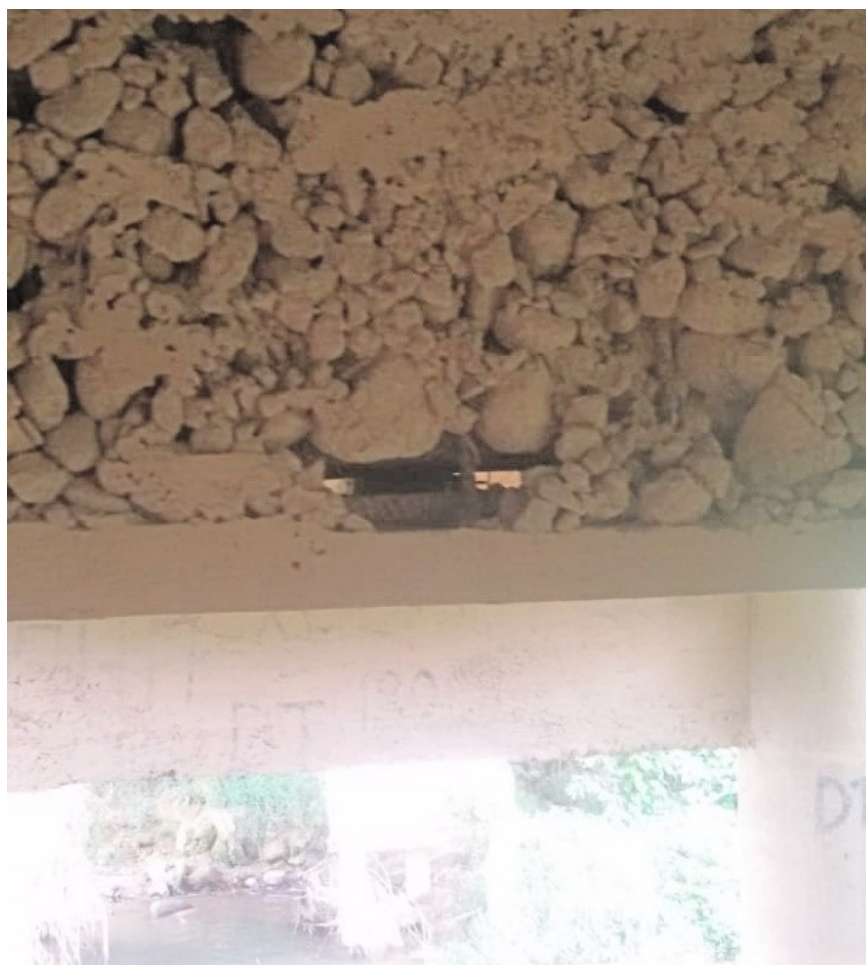
**Figura 53** – Nicho de concretagem severo em transversina

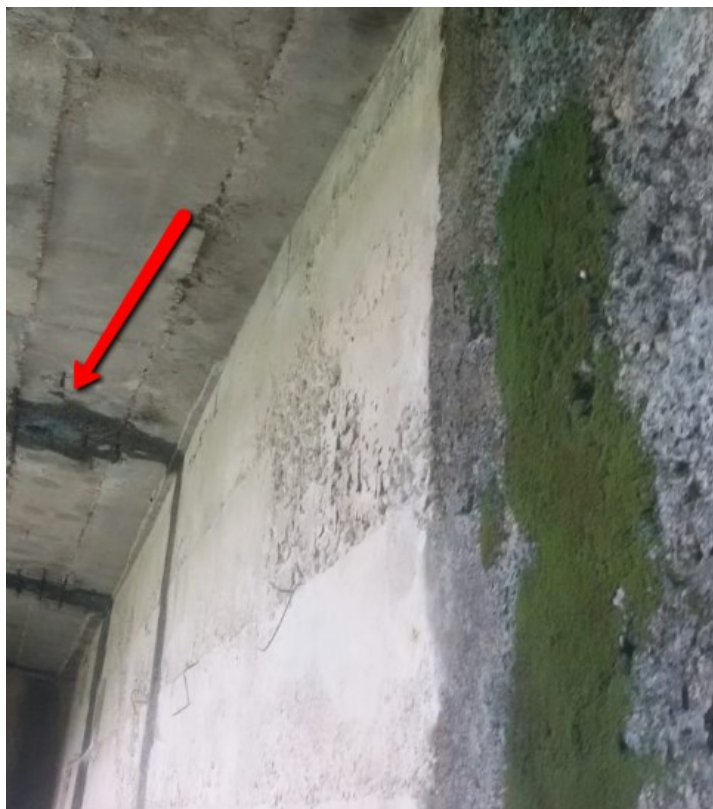
**Figura 54** – Agentes biológicos que se proliferaram na longarina, e em destaque drenos da ponte

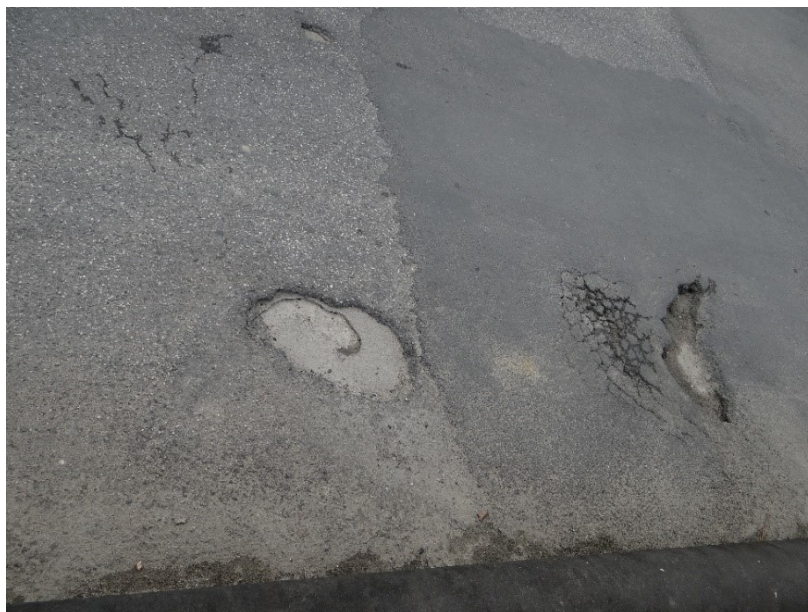
**Figura 57** – Pavimento da ponte com anomalias

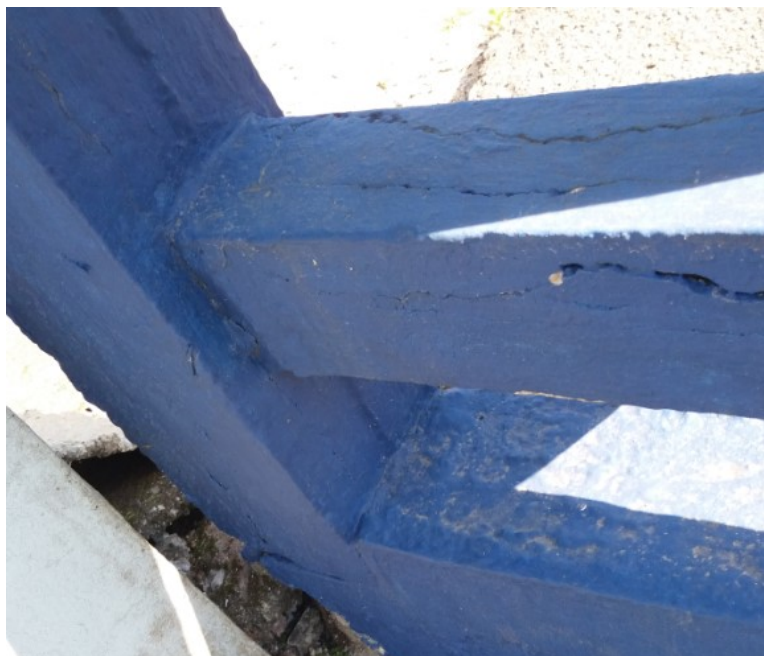
**Figura 59 – Fissuras no peitoril da ponte**

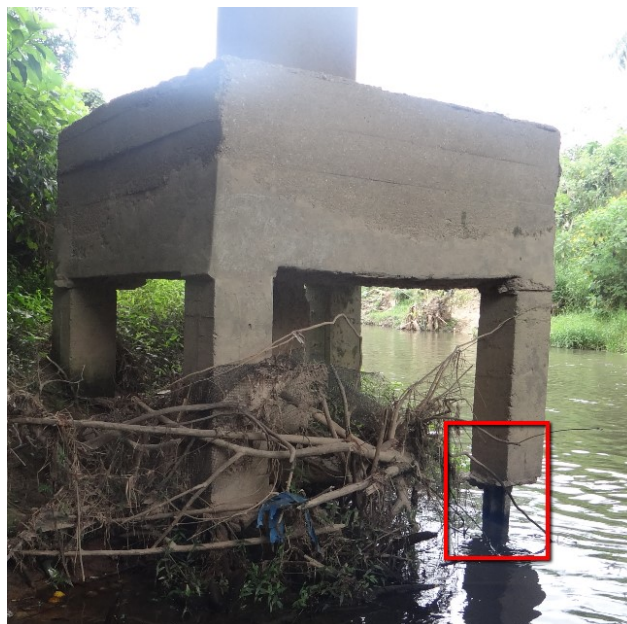
**Figura 61** – Bloco de estacas da ponte Guarani; em destaque, esqueleto metálico da estaca exposto  
Fonte: Ana Elisa Boettger (2018).

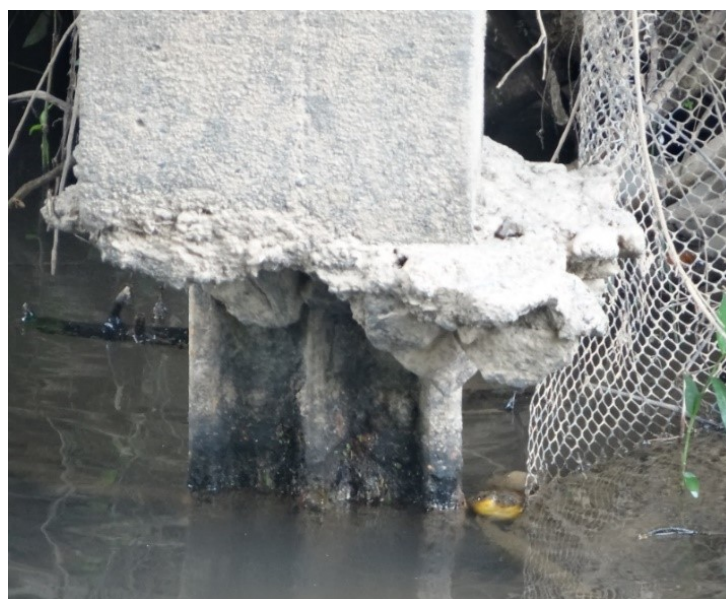
**Figura 62** – Esqueleto metálico da estaca exposto  
Fonte: Ana Elisa Boettger (2018).

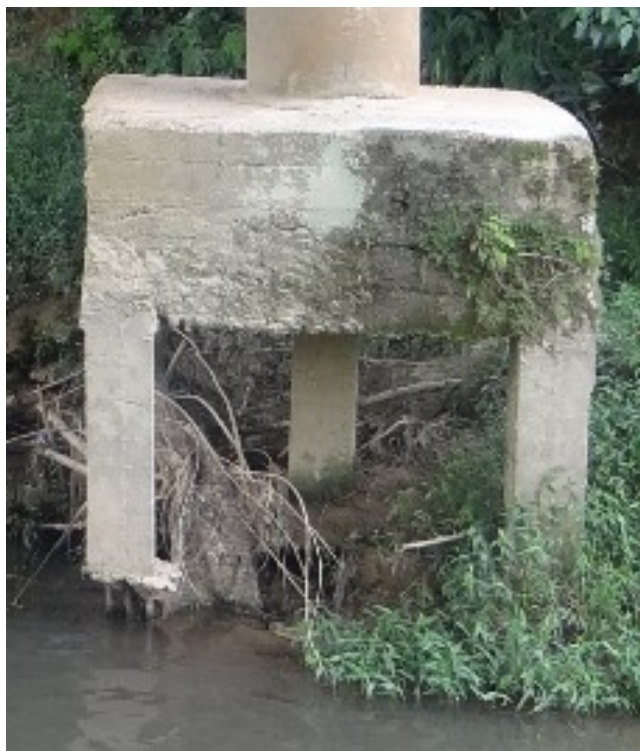
**Figura 63** – Bloco de fundação com nicho de concretagem e crescimento de vegetação

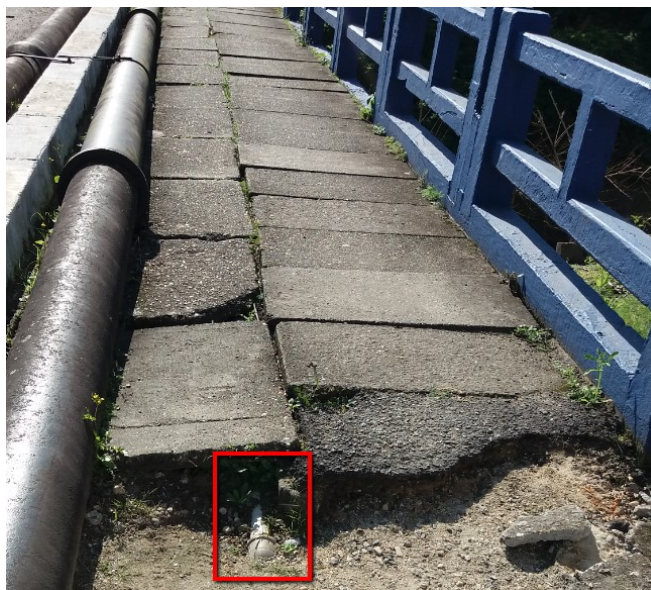
**Figura 64** – Anormalidades na calçada da ponte

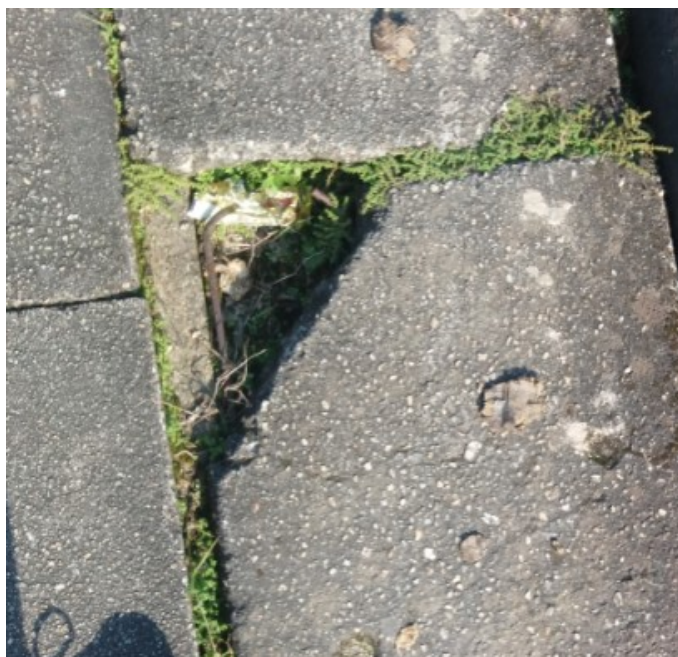
**Figura 65** – Bloco que compõe a calçada com quebras

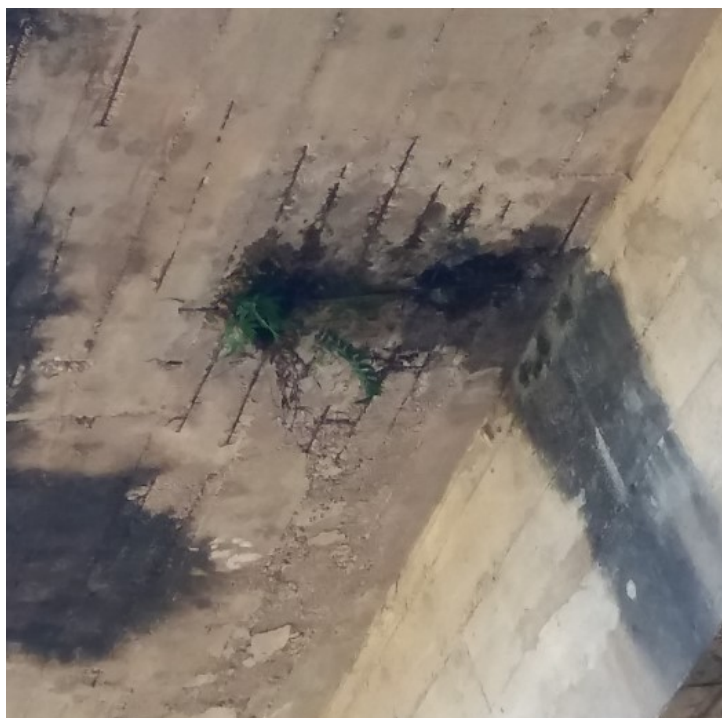
**Figura 66** – Crescimento de vegetação ao redor da tubulação de drenagem

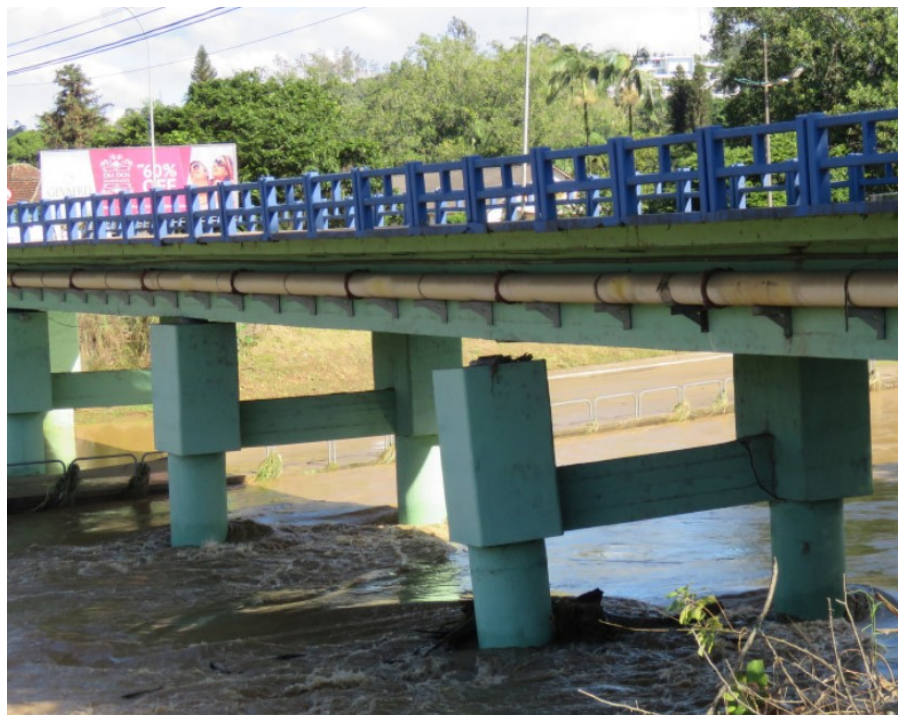
**Figura 69** – Pilar descalçado durante a cheia

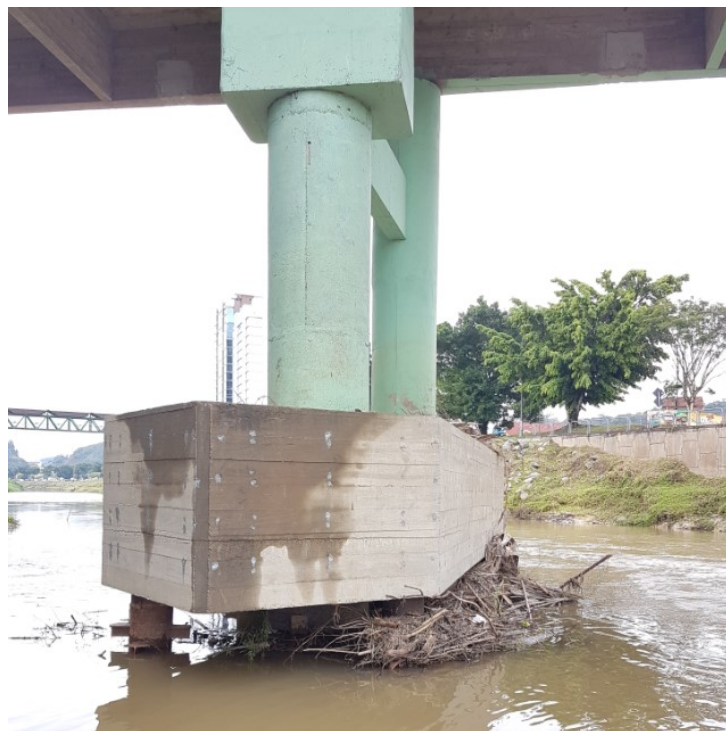
**Figura 71** – Acúmulo de sedimentos no bloco de fundação referente a parte interna da curva - Ponte Arthur Schlosser
