**ANÁLISE DAS MANIFESTAÇÕES PATOLÓGICAS DO CENTRO DE ATENÇÃO
PSICOSSOCIAL PONTA DO CORAL**

Florianópolis

2018

Trabalho Conclusão do Curso de Graduação em Engenharia Civil do Centro Tecnológico da Universidade Federal de Santa Catarina como requisito para a obtenção do Título de Engenharia Civil.

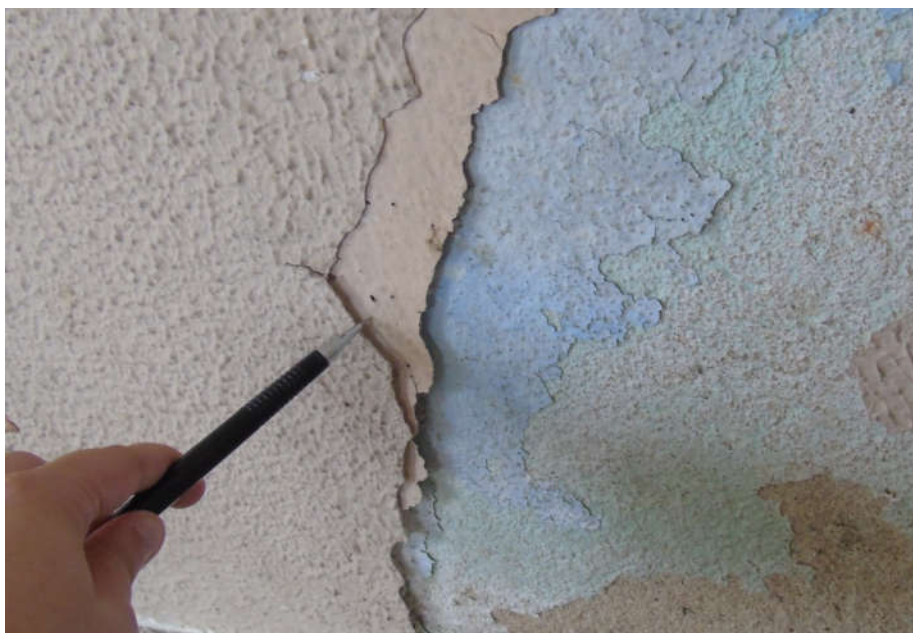
Figura 14: Camadas de tinta

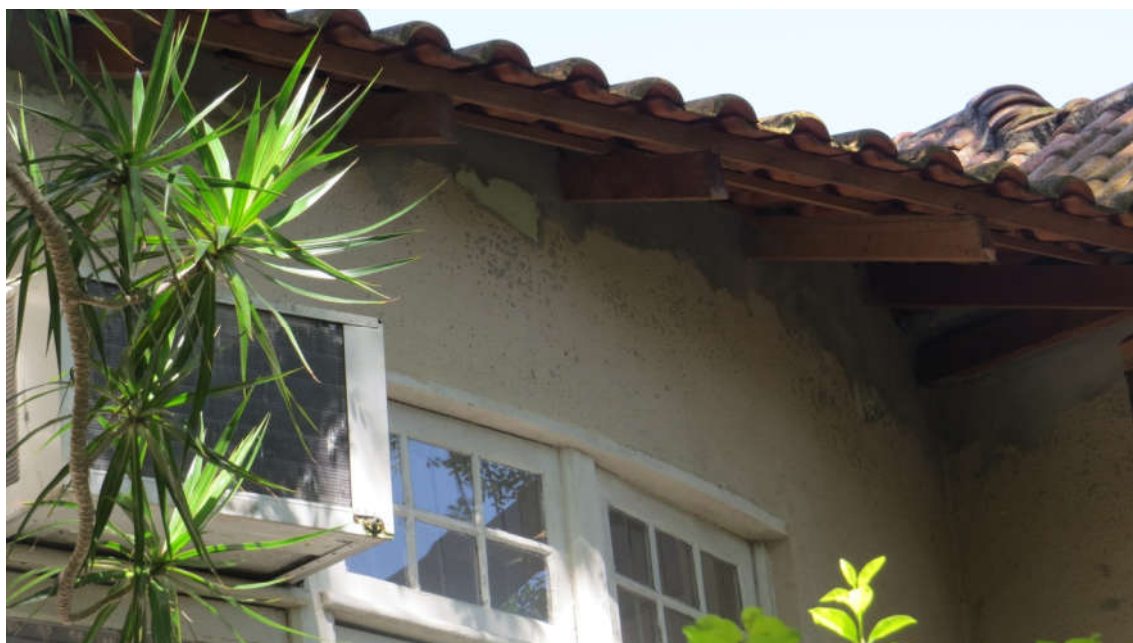
Figura 15: Estrutura de madeira do telhado trocada e preenchimento em argamassa sem nova pintura

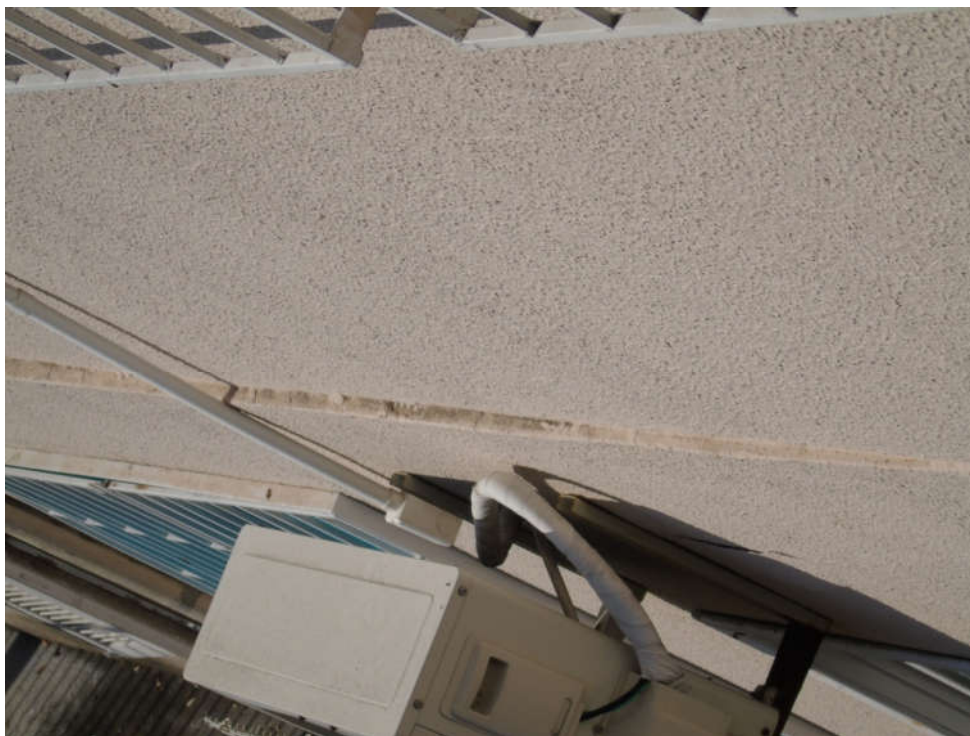
Figura 16: Desvio da parede, formando um dente na região de encontro com a viga

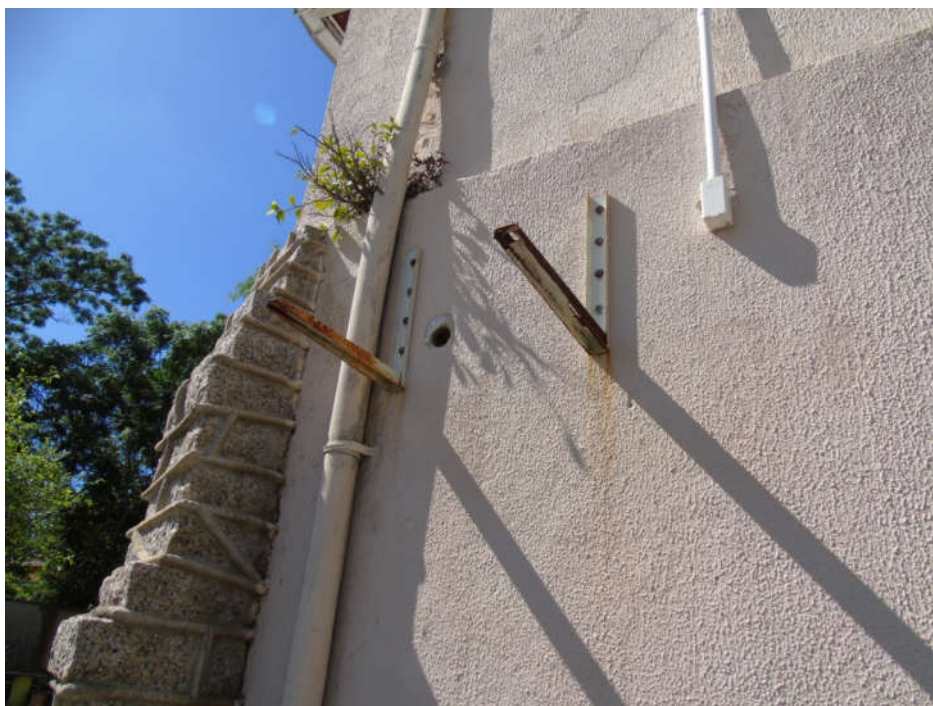
Figura 17: Pilar de pedra e dente entre viga e alvenaria

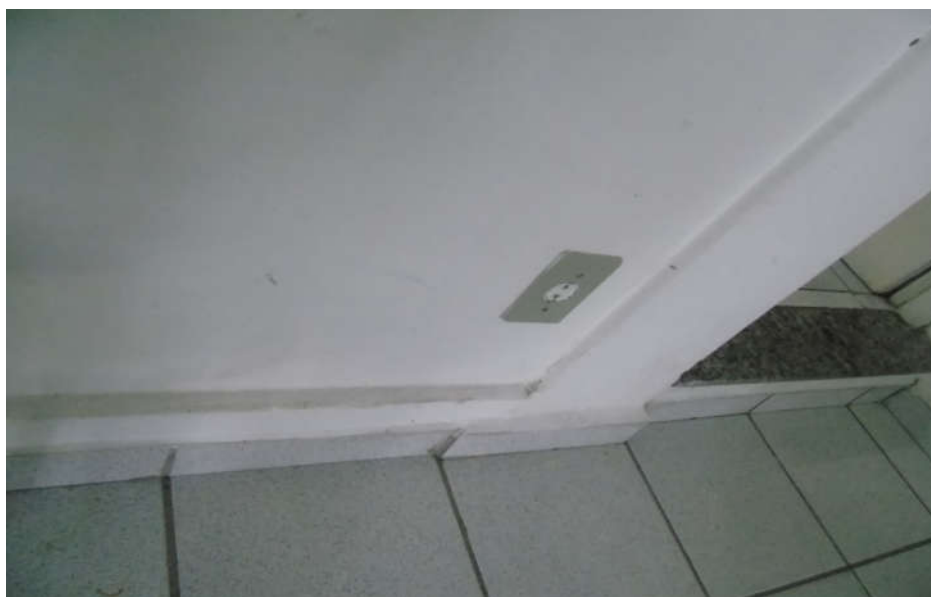
Outra falha construtiva encontrada é na parte interna da sala onde são realizadas as reuniões dos usuários, conforme Figura 18.

Figura 18: Recuo da parede por falta de prumo

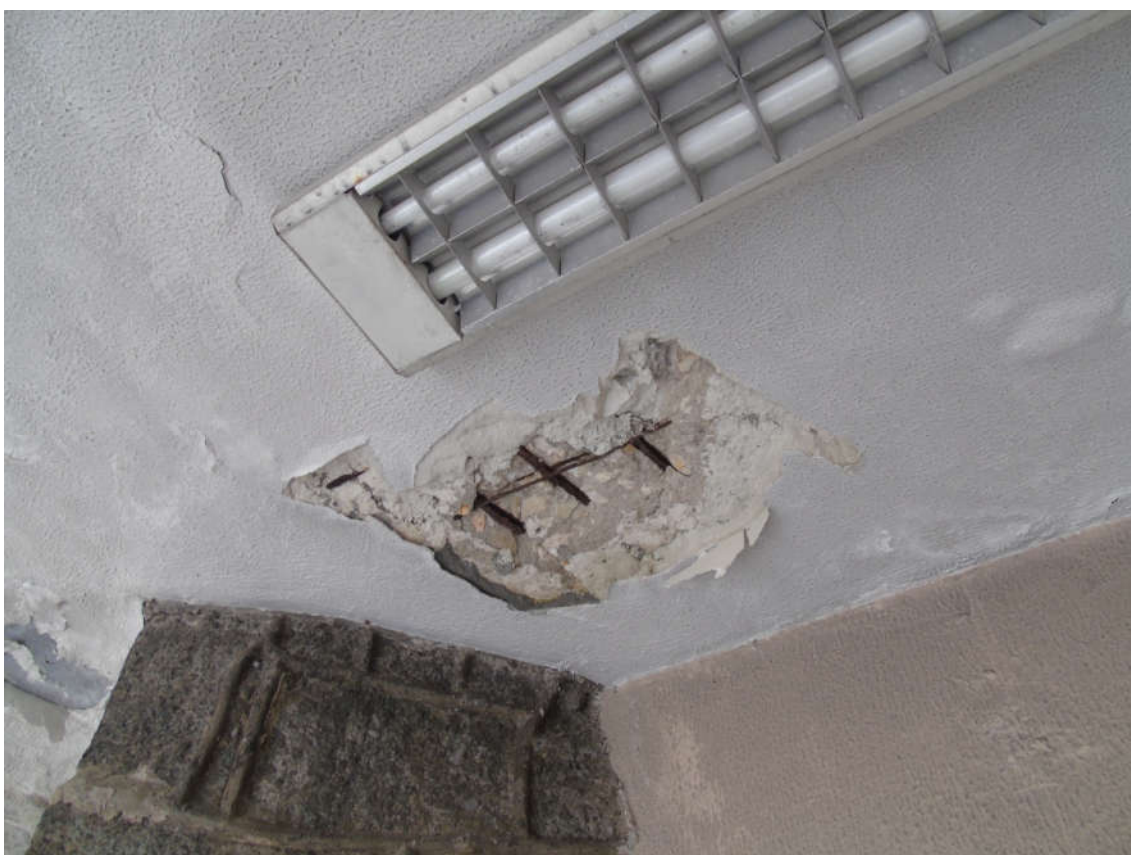
Figura 19: Armadura aparente na face inferior da laje da varanda

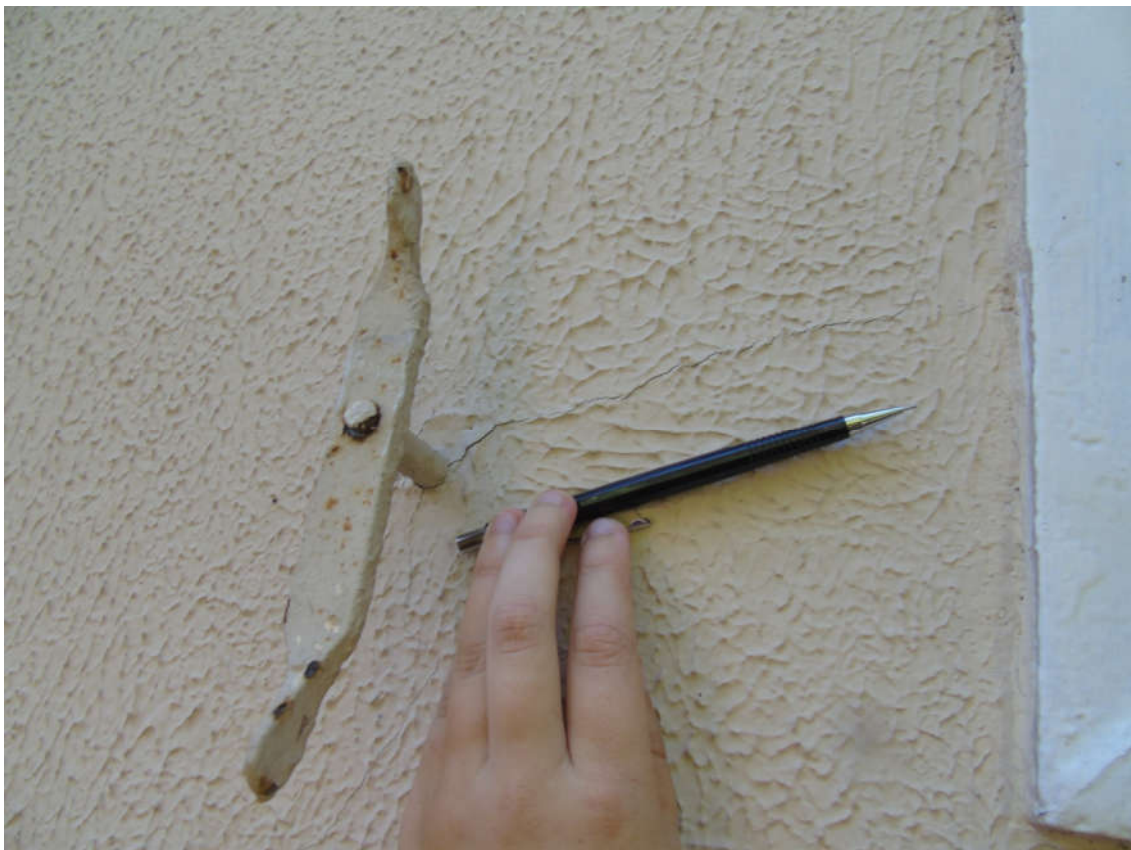
mar ou ambos. Assim, a fissura pode ter sido ocasionada por conta da expansão do metal na parte interna da parede.

Figura 20: Fissura partindo de trava com pontos de ferrugem da veneziana

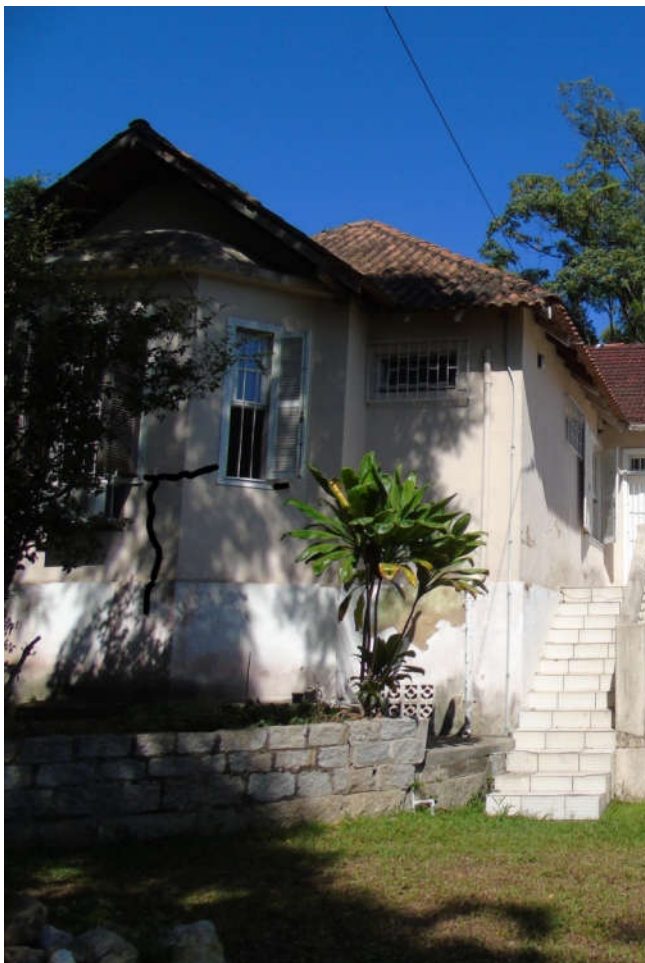
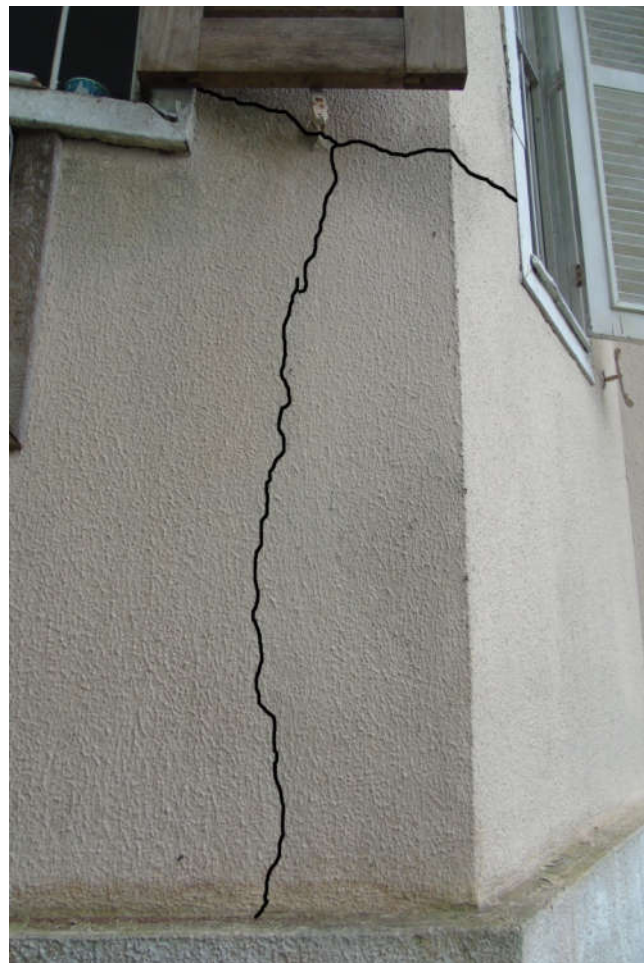
Existem também fissuras nos cantos das janelas na fachada leste (Figuras 21 e 22), entre duas janelas e passando pelas travas da janela. Tais fissuras podem ter sido originadas por causa das raízes da vegetação próxima à edificação, que podem ter provocado movimentação da estrutura, à falta ou deficiência da contraverga nas janelas ou, ainda à uma combinação de tais fatores. Outro motivo ou agravante podem ser movimentações higroscópicas devido à falta de proteção da fachada quanto à chuva, não havendo beiral do telhado nessa região e deixando o revestimento argamassado mais suscetível a intempéries.

Figura 21: Localização das fssuras na fachada leste perto do canteiro

Figura 22: Detalhe ampliado das fissuras entre janelas da fachada leste

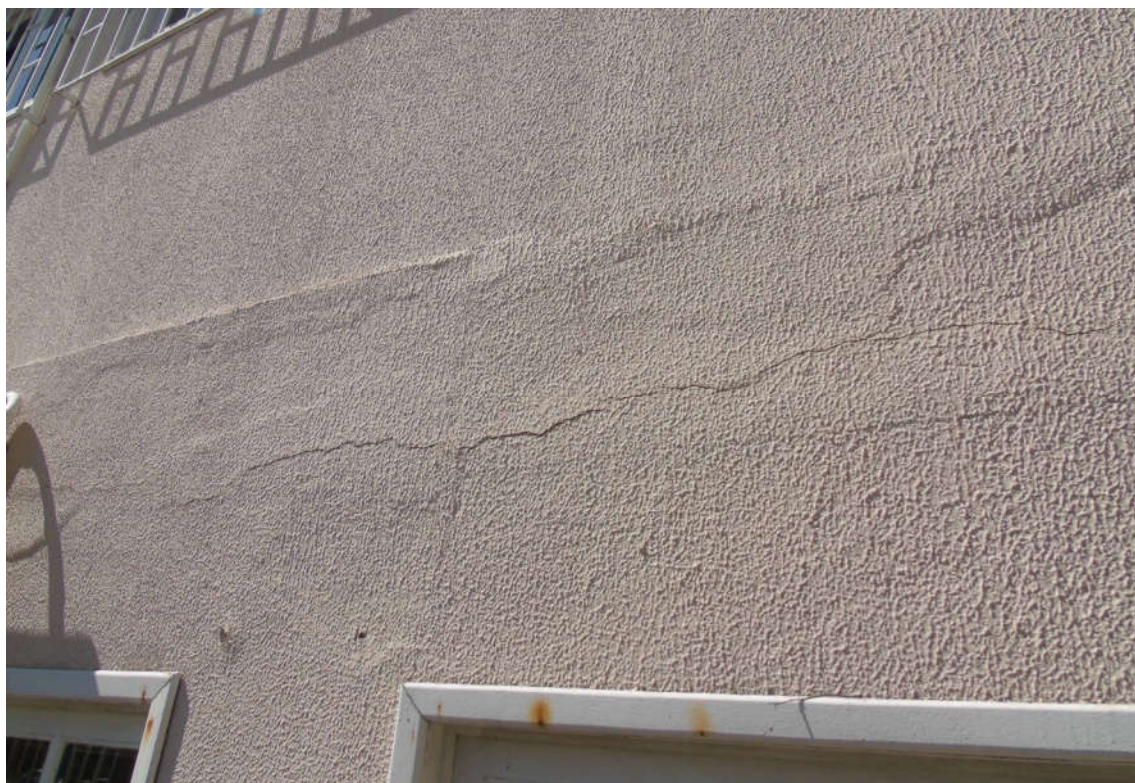
Na fachada norte vê-se uma fissura longa e reta, que pode ser indicação de corrosão de armadura, conforme Figura 23. Para averiguar tal fato, abriu-se um pequeno orifício próximo ao muro de arrimo, coincidente com o final da fissura e que mostrou que ela coincide com a interface entre viga e a alvenaria, indicando falta de encunhamento, gerando fissura por movimentação diferencial. Essa foi a única parte da edificação a apresentar tal problema, o que pode ser explicado pela maior insolação que a fachada recebe (maior dilatação dos materiais) e agravado pelo fato da viga e parede estarem desalinhadas. Todavia, como só se averiguou uma região da fissura, a hipótese de corrosão de armadura não deve ser descartada, ainda mais por se tratar da fachada virada diretamente para o mar. Outra possibilidade de ocorrência é a movimentação higroscópica, dado que o dente formado logo acima da viga acumula água e, se não há impermeabilização, a água parada penetra no concreto.

Figura 23: Fissura na viga da fachada norte

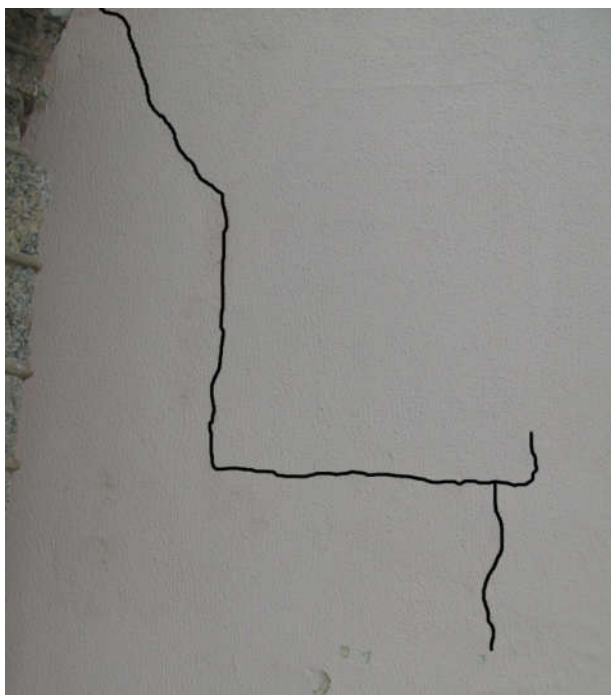
Nas paredes próximas à varanda também podem ser observadas fissuras. A primeira, orientada diagonalmente em zigue-zague conforme Figura 24, parece seguir a argamassa entre os tijolos na parede. Isso pode indicar tanto recalque da fundação quanto movimentação da superestrutura da varanda, cuja laje apresenta corrosão de armadura já exposta.

Figura 24: Fissura ao lado da varanda

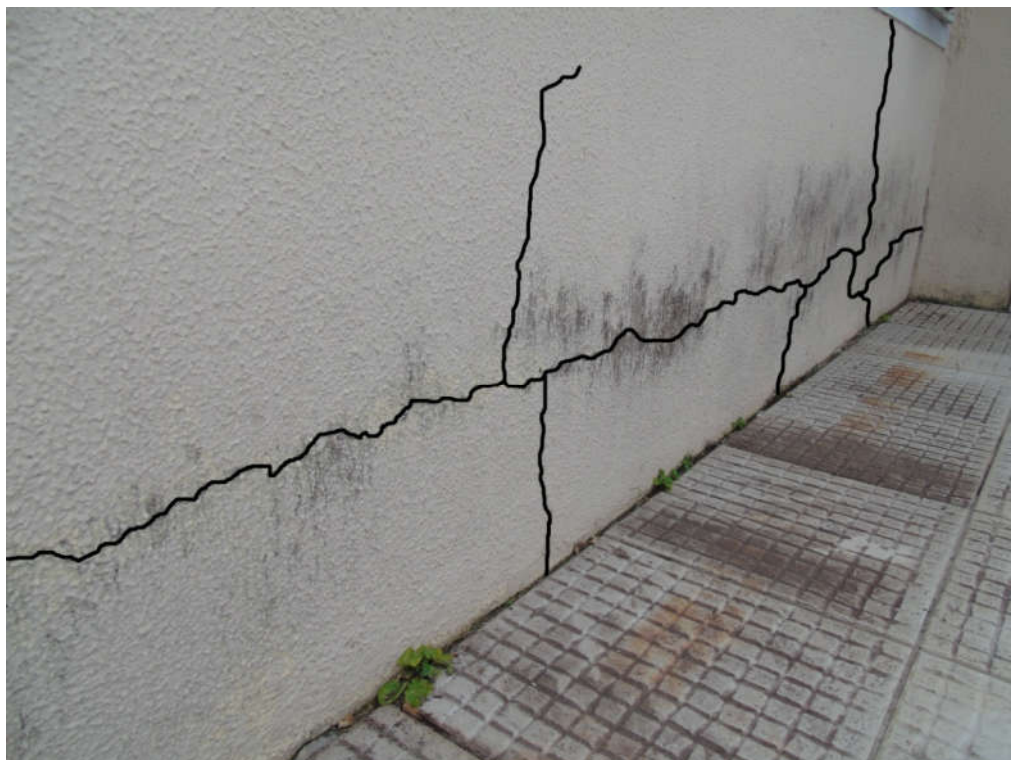
Figura 25: Fissura na parede lateral da varanda, a qual possui uma janela

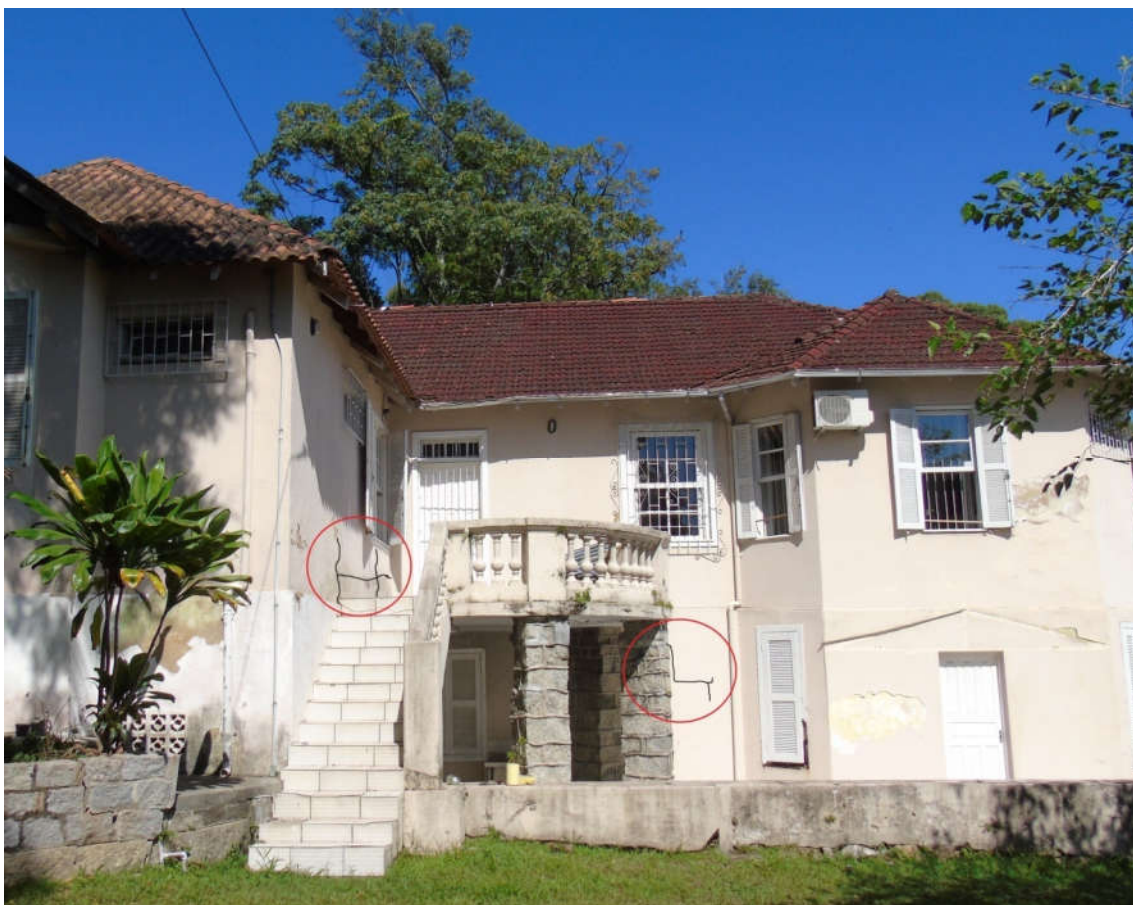
Figura 26: Localização das fissuras ao redor da varanda

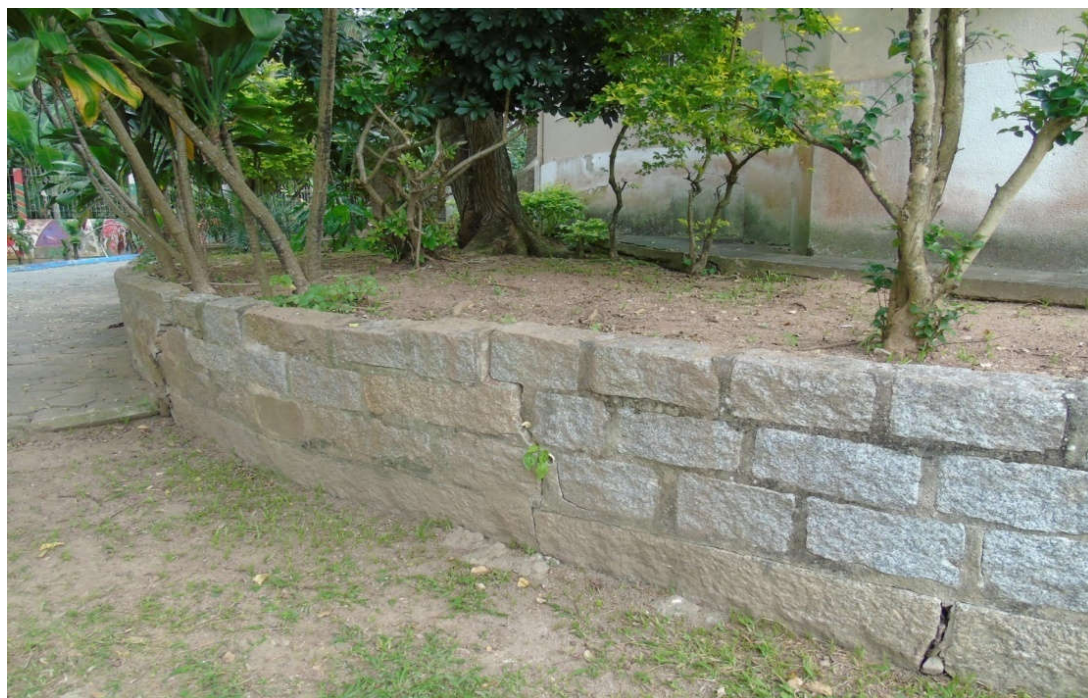
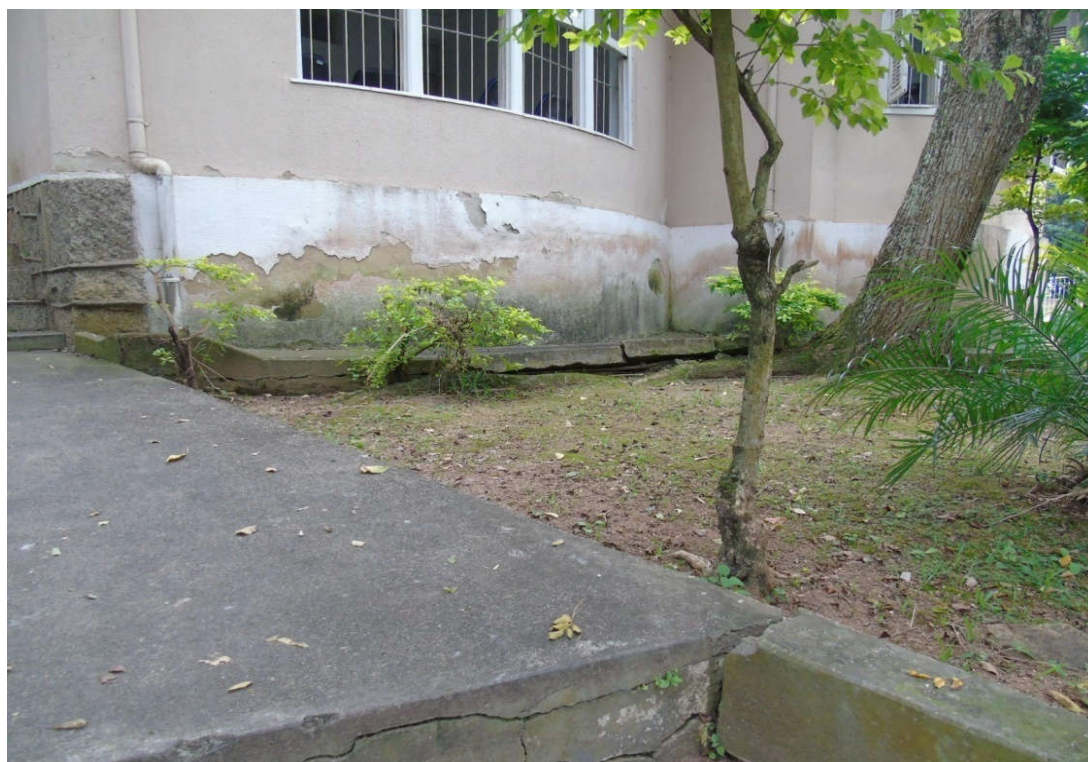
Rachaduras também foram encontradas na calçada e na mureta de contenção do canteiro em frente à fachada leste (Figuras 27 e 28). Tal canteiro consiste em uma pequena quantidade de terra que foi deixada do corte feito no terreno para a construção, continuando o nível mais alto do terreno, sendo a mureta a contentora de terra na parte mais baixa do terreno, como pode ser visto na Figura 27. Na mesma existe uma árvore de aproximadamente 7m de altura (que pode ser vista mais de longe na Figura 13). Visivelmente as raízes da mesma estão causando deslocamento da calçada e da terra no local, atingindo também a contenção de pedra que serve como muro de arrimo para essa pequena quantidade de terra. A mureta tem canos para drenagem de água para que a mesma não se acumule por trás do muro, sendo improvável que este seja o problema. Além disso, a única movimentação da mureta é na região da árvore.

Figura 27: Rachadura na ureta de contenção do canteiro

Figura 28: Rachaduras na calçada junto à edificação

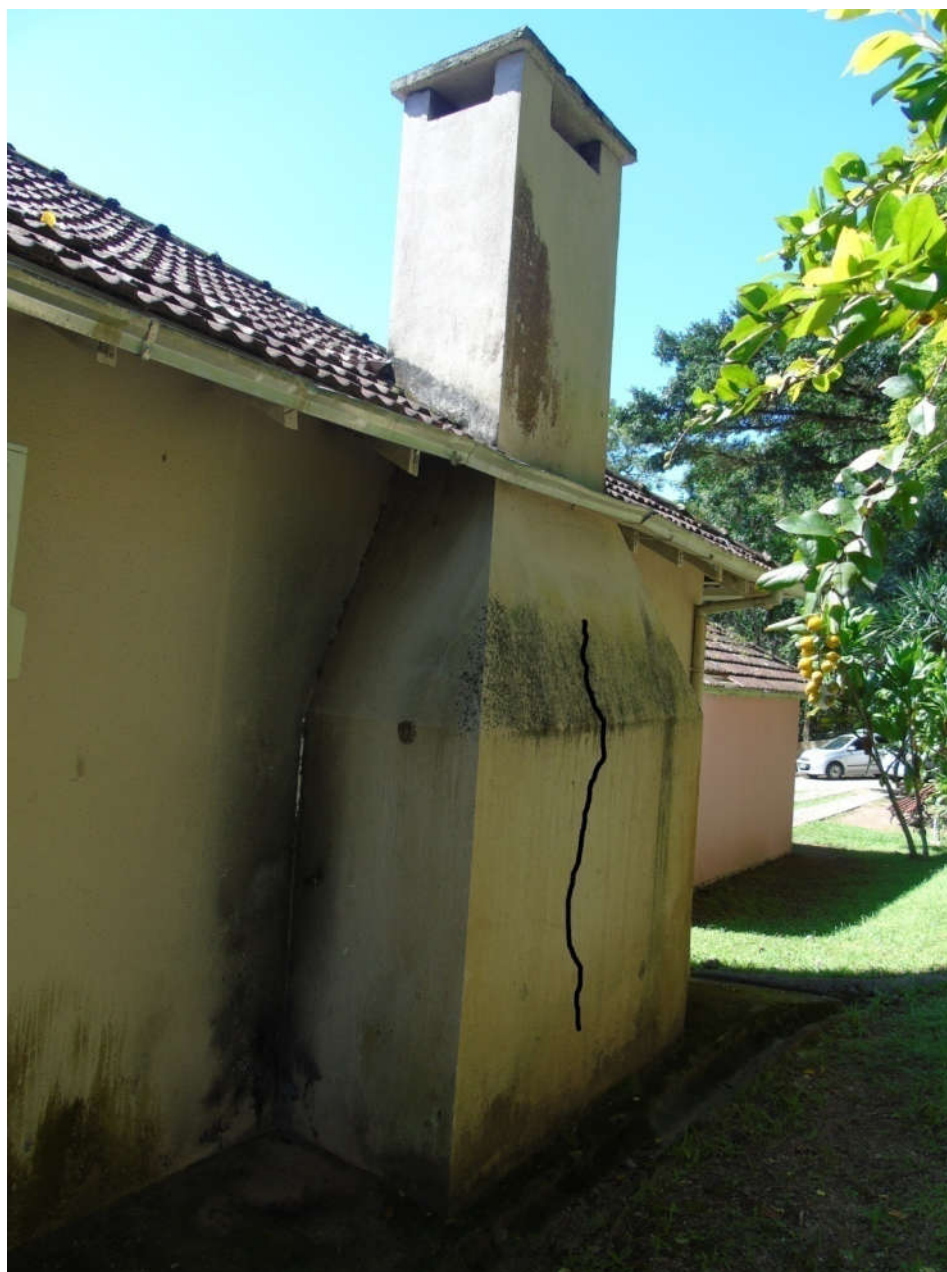
Na parte de trás da edificação, na fachada oeste, existe uma fissura na chaminé, Figura 29. Internamente, a área hoje é usada como refeitório, sendo a churrasqueira à qual a chaminé pertence não mais utilizada. Acredita-se que a fissura seja devido à dilatação térmica durante o uso da churrasqueira quando ainda era ativa..

Figura 29: Fissura na chaminé na fachada oeste, atrás do refeitório

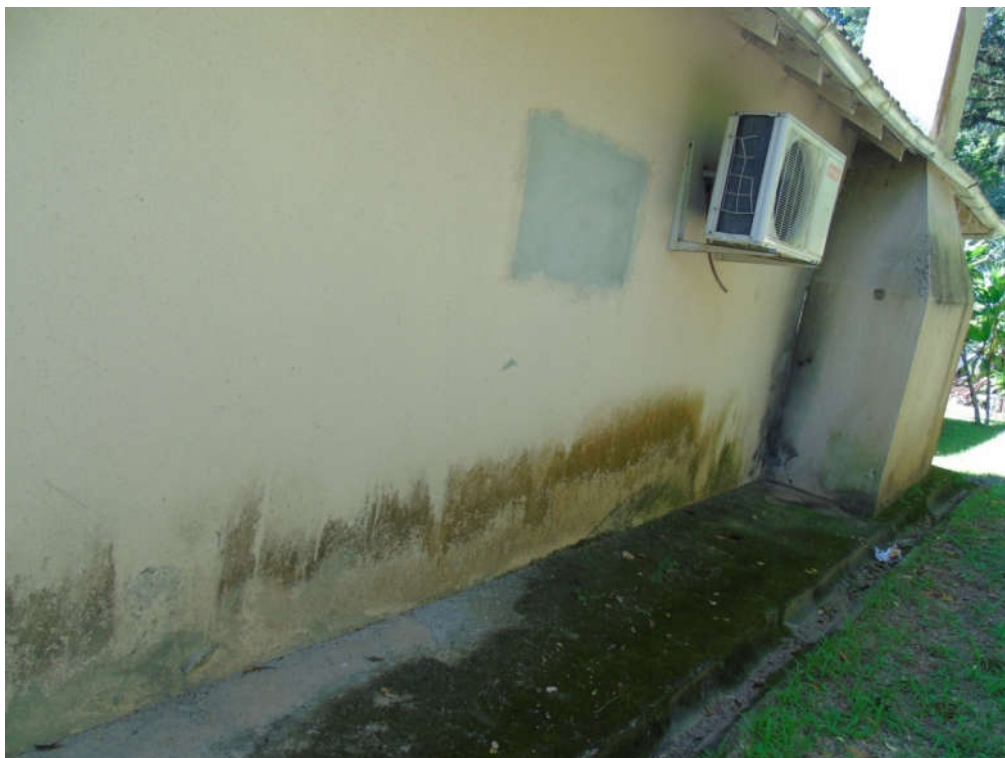
Figura 30: Fungos e algas na fachada oeste, atrás no refeitório

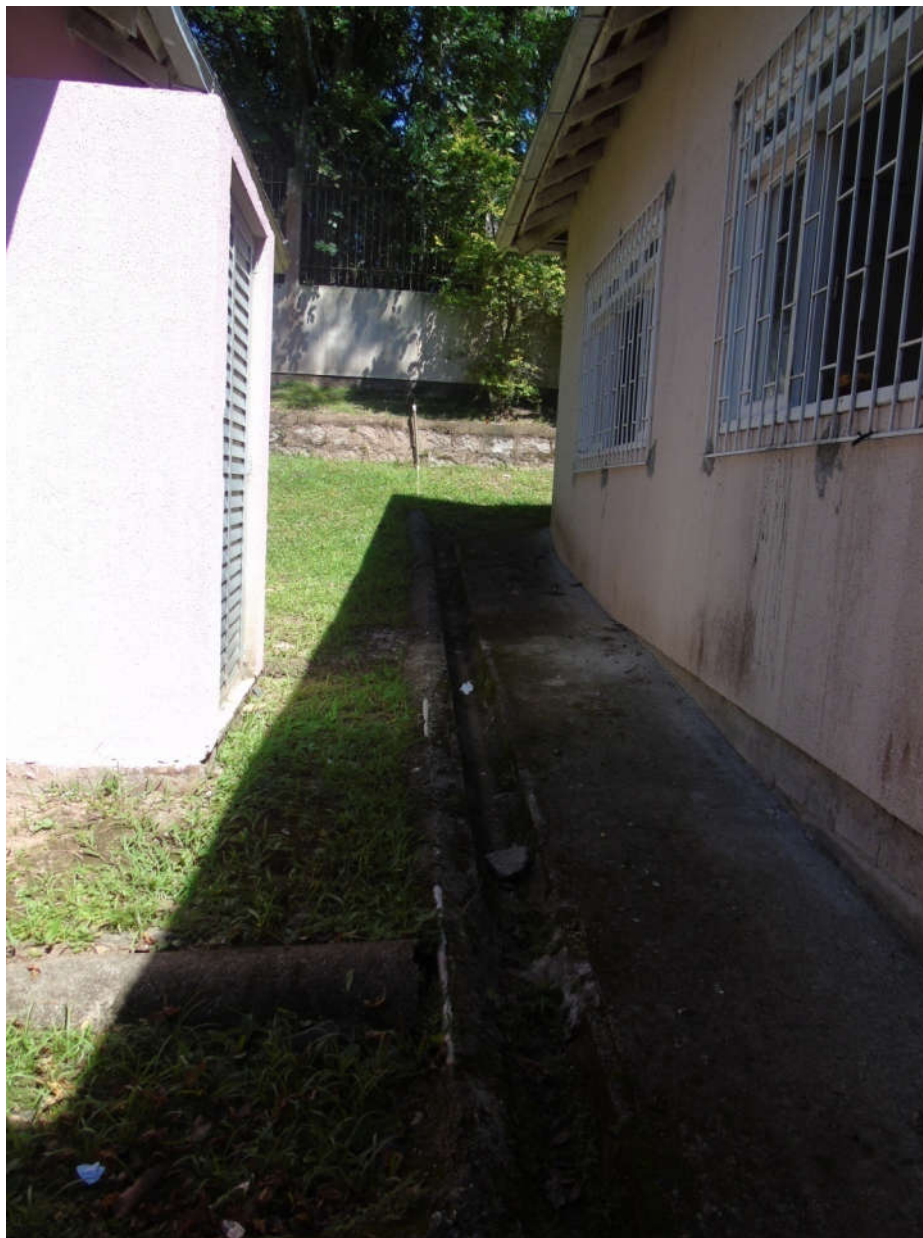
Figura 31: Recorte da fachada oeste voltado para o sul, ao lado do refeitório (à direita)

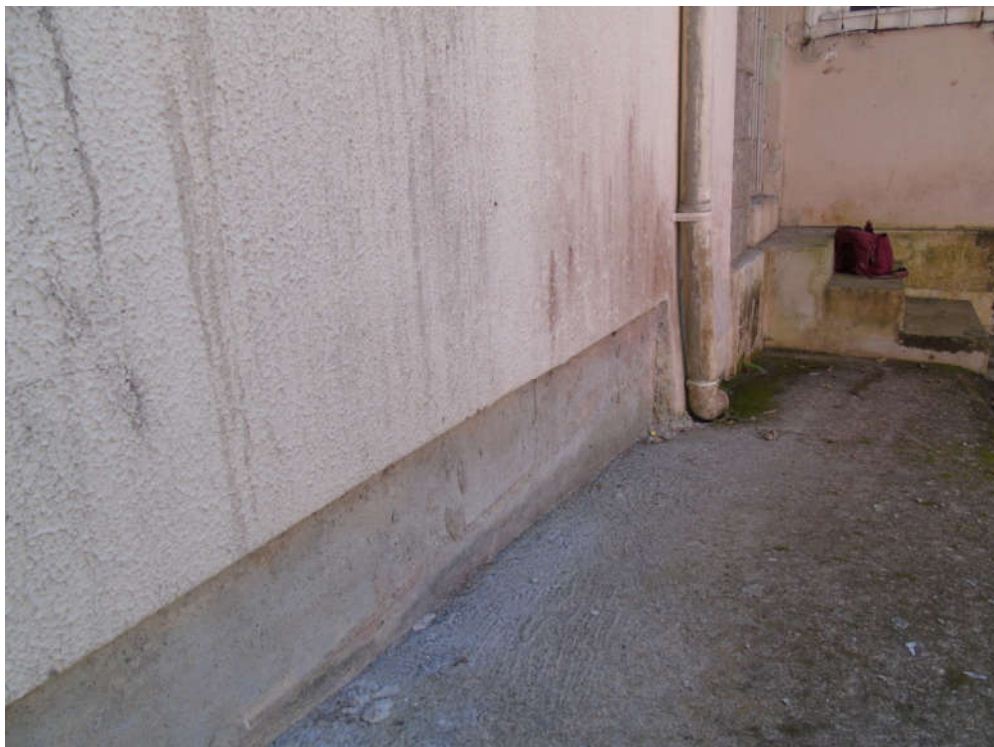
Figura 32: Coletor pluvial com destino impróprio ao lado da parede do refeitório
(localizado à esquerda)

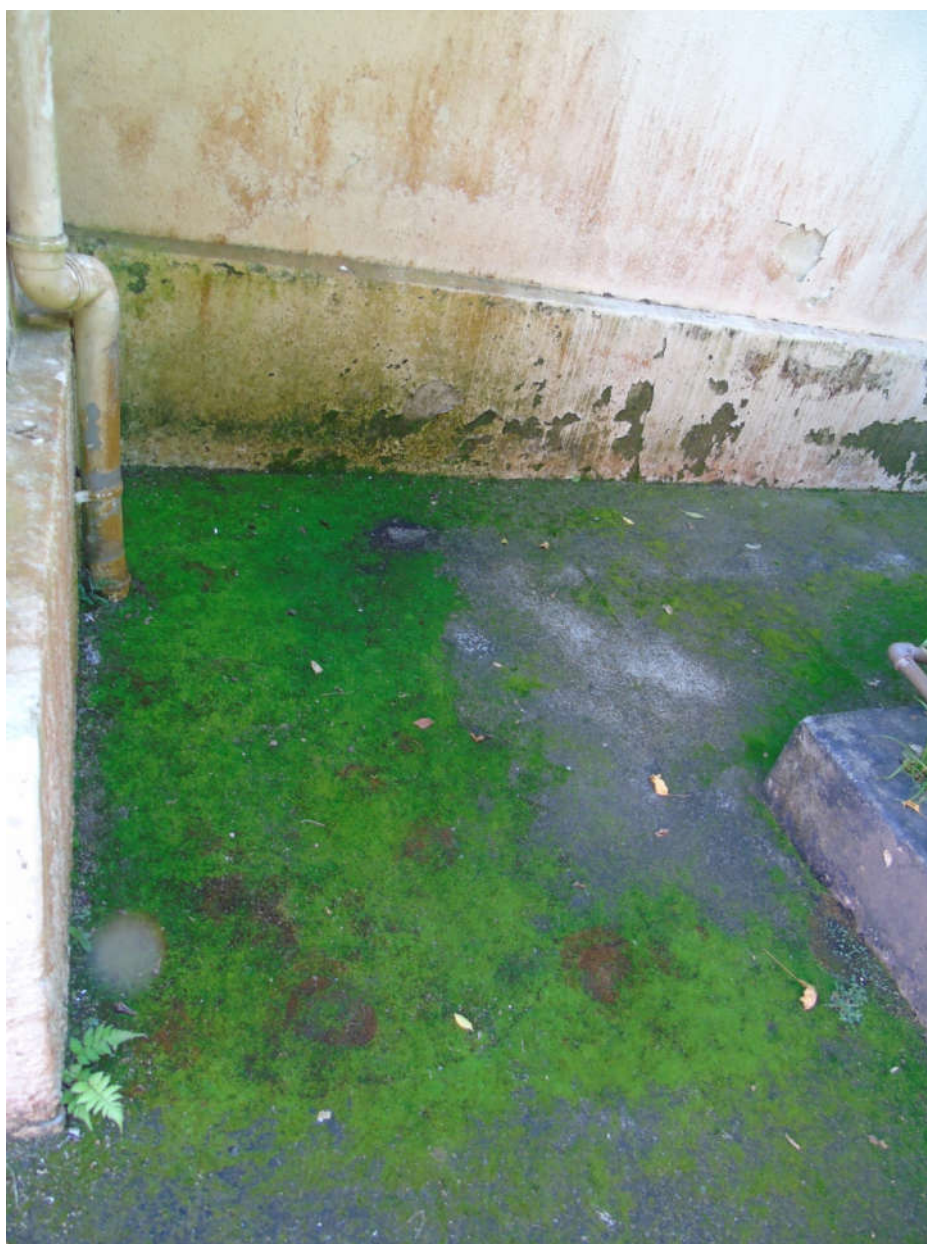
Também percebe-se que, nos canos enterrados que tem destino para, provavelmente, o coletor pluvial subterrâneo, há mais manifestação de fungos, indicando que os tubos possam estar danificados, como nas Figuras 33 e 34. Todavia, estas são regiões que recebem pouca luz solar durante o ano, podendo ser este o motivo da grande ploriferação de fungos.

Figura 33: Cano enterrado com tapete de musgos ao redor.

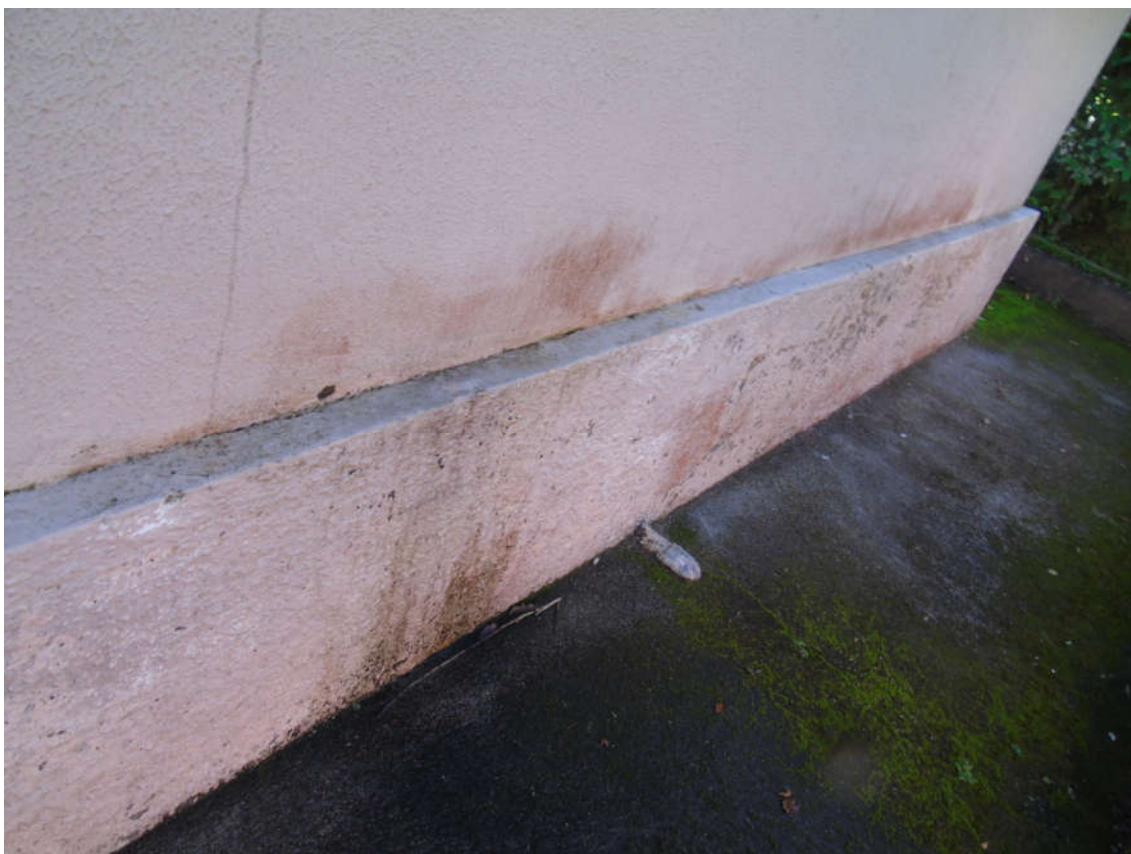
Figura 34: Fungos e algas em parede da fachada oeste.

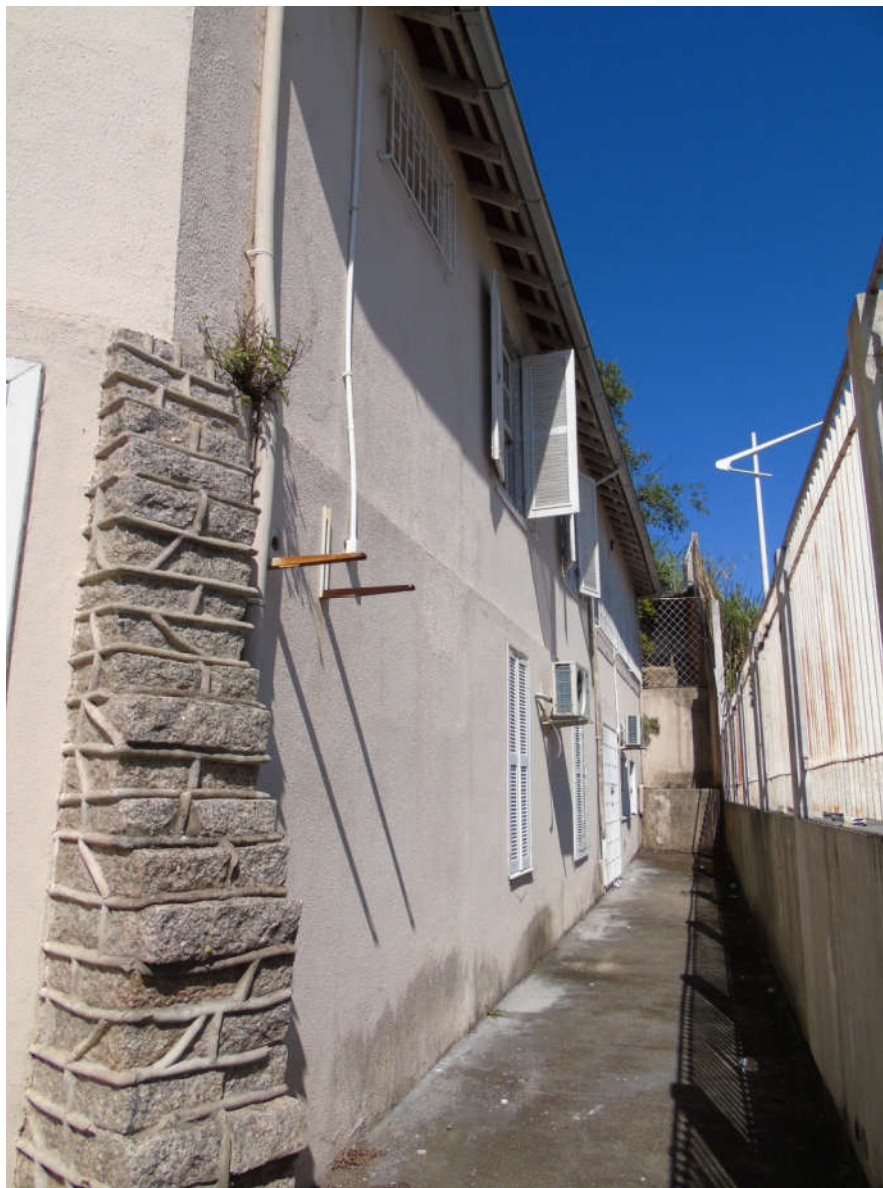
Na fachada norte a frequência de fungos (Figura 35) é baixa e sua incidência ocorre apenas na parte inferior da parede, próxima ao solo – há também sujeira junto com os micro-organismos. Além do problema dos respingos também pode haver infiltração de água pelo solo, visto que há poços de visita ao lado (indicando que há tubulação de esgoto ou de água pluvial passando pelo lado da parede). Como não há fissuras que endossem a ideia, o mais provável é que se trate de água da chuva.

Figura 35: Fungos na fachada norte. Percebe-se uma mancha escura abaixo do ar condicionado onde a água cai livremente do mesmo

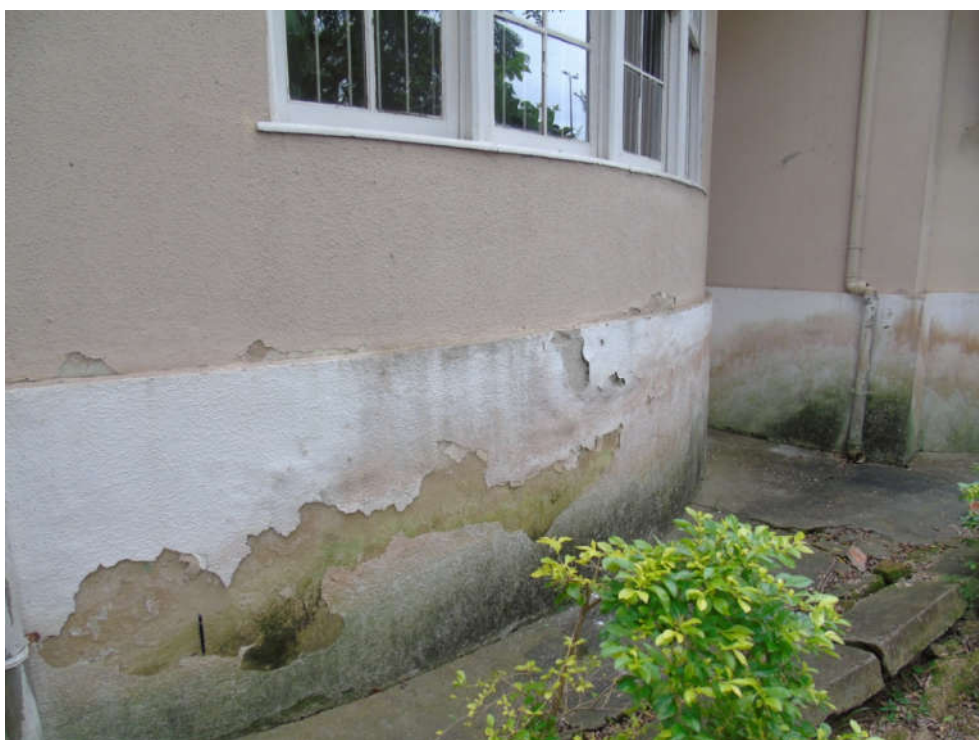
Ao lado do canteiro (Figura 36) há muita presença de microorganismos. A situação no local pode ser agravada pela vegetação ao redor, pois as raízes das plantas deixam a terra mais úmida perto da superfície – além de se encontrarem extremamente próximas à edificação e lançarem suas raízes por baixo da mesma, podendo comprometer até a estrutura. O escoamento de água por entre as rachaduras da calçada fazem com que não tenha o tapete de vegetação nessa região, apenas nas aberturas das aberturas.

Figura 36: Fungos na parede da fachada oeste ao lado do canteiro e da árvore

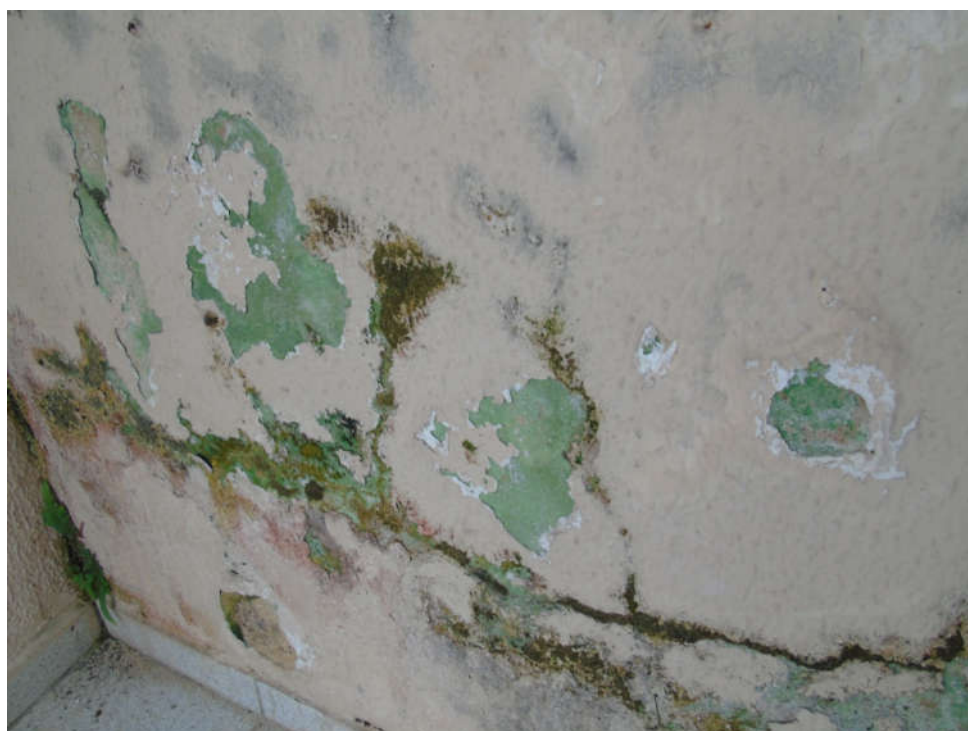
Figura 37: Fungos na parede abaixo da varanda com fissura também visível

Como se pode observar na Figura 37, há fissuração da parede abaixo da varanda. Isso pode indicar a ascensão capilar da água pela parede, proveniente do solo, ou movimentação da estrutura em parede com aberturas.

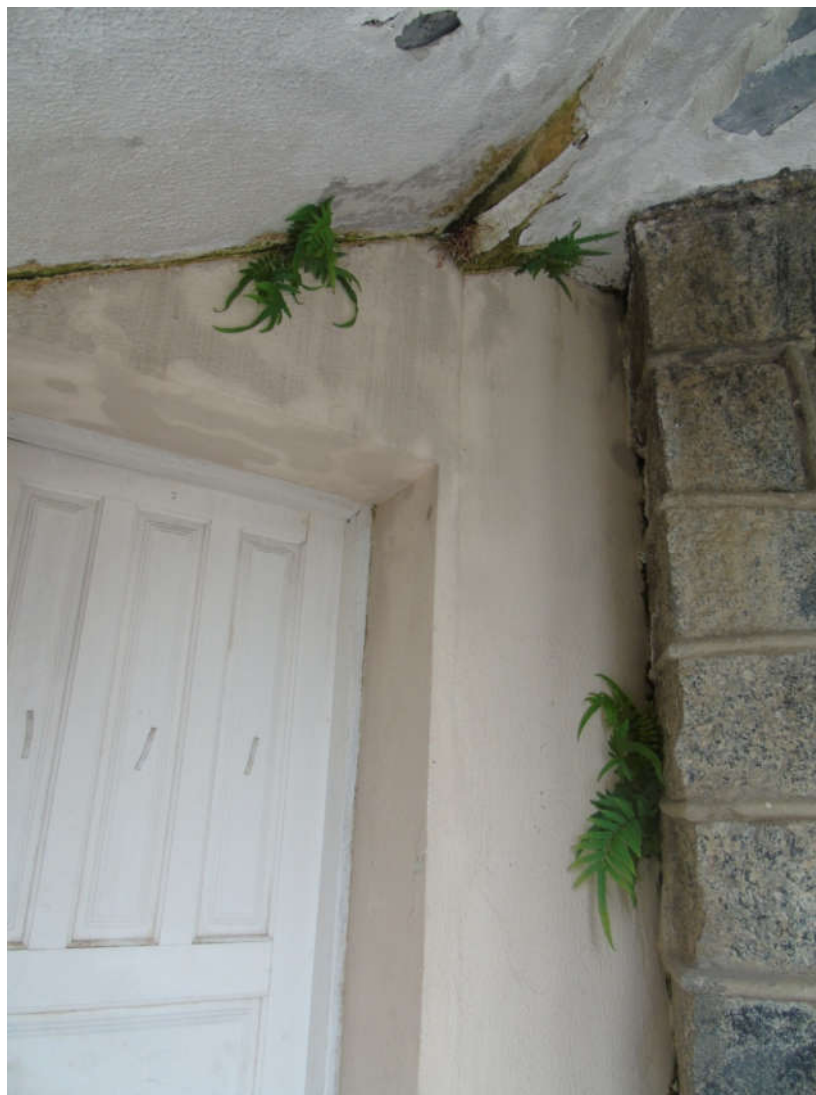
Figura 38: Vegetação embaixo da escada e da laje da varanda, face virada para norte

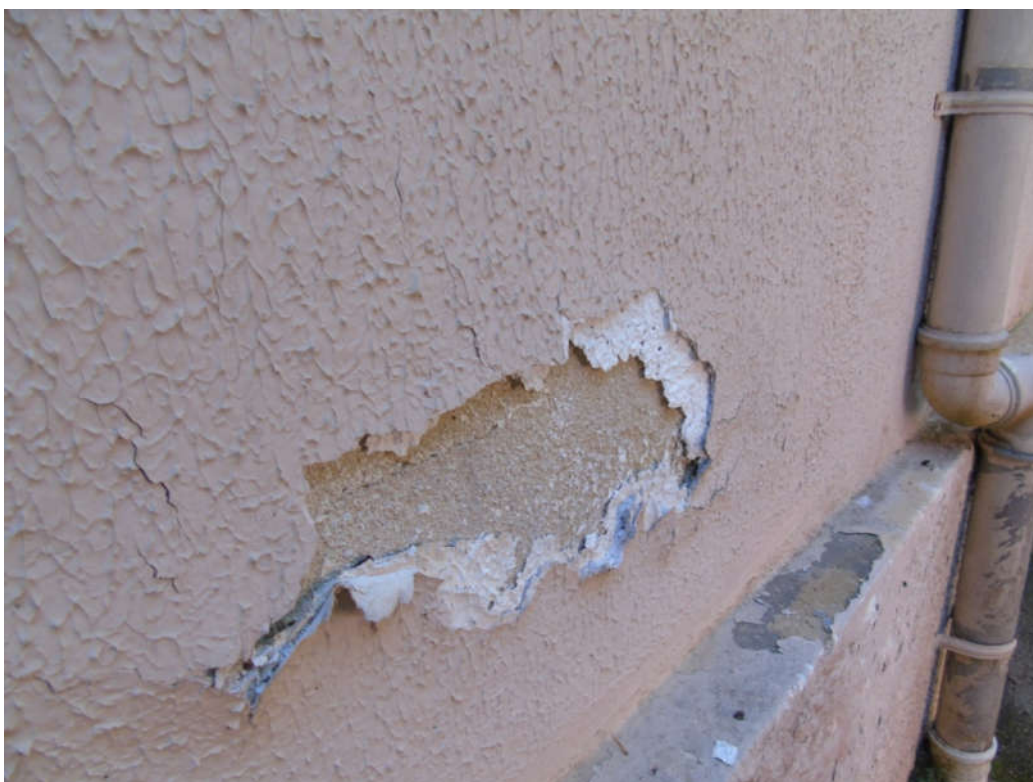
Figura 39: Descolamento da pintura na fachada oeste ao lado dos consultórios
