**ANÁLISE DAS MANIFESTAÇÕES PATOLÓGICAS DO CENTRO DE ATENÇÃO
PSICOSSOCIAL PONTA DO CORAL**

Florianópolis

2018

Trabalho Conclusão do Curso de Graduação em Engenharia Civil do Centro Tecnológico da Universidade Federal de Santa Catarina como requisito para a obtenção do Título de Engenharia Civil.

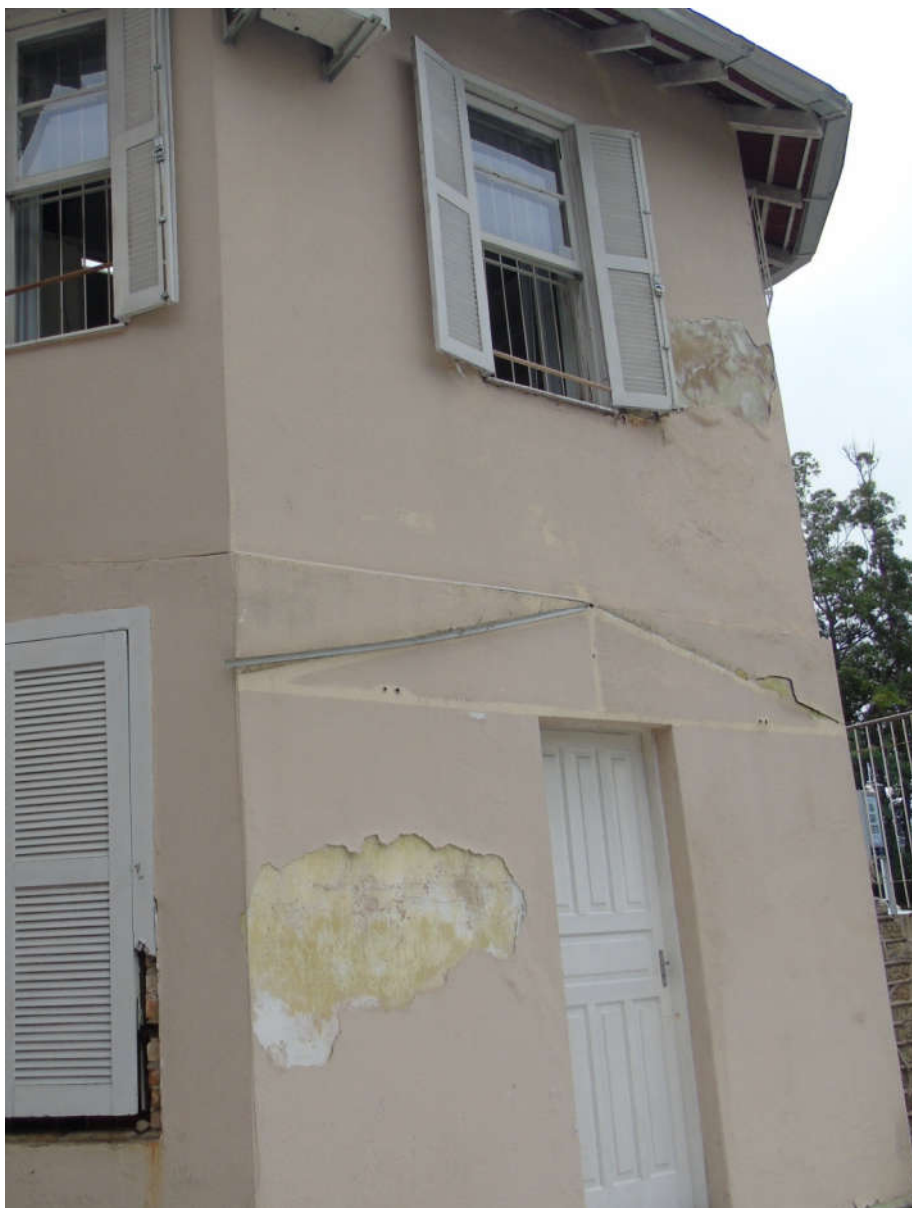
Figura 40: Pintura danificada em toda a fachada leste, foto da parte próxima à fachada norte

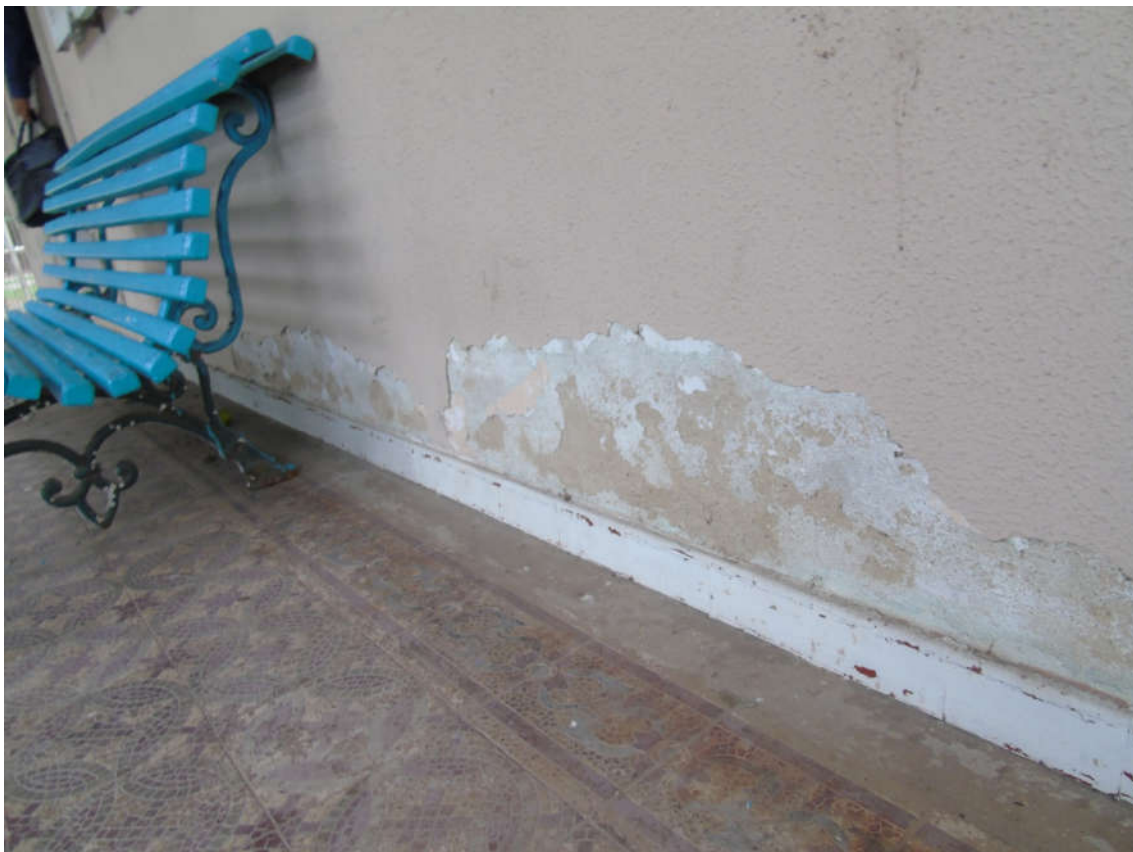
Figura 41: Pintura descascando na região inferior, ao lado da entrada principal na fachada sul

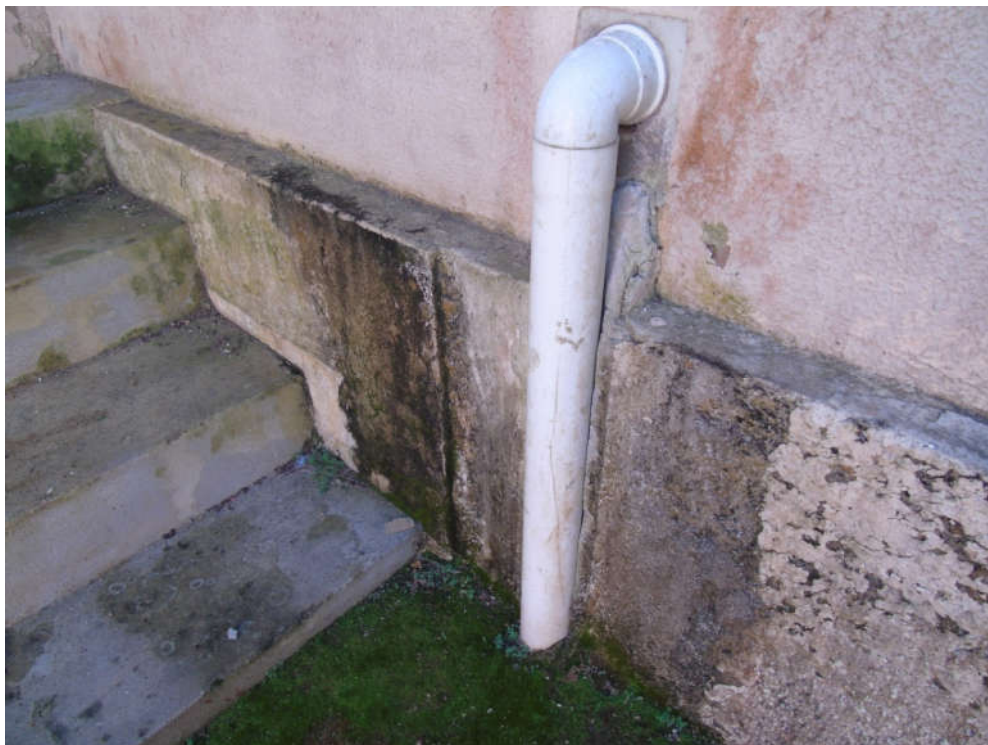
Na fachada oeste, perto da cozinha e ao redor da tubulação que vai para a caixa de gordura, a tinta apresenta aspecto diferente, conforme Figura 42, com formação de bolhas e com aspecto pegajoso em algumas partes. Acredita-se que o fenômeno de saponificação ocorra nessa parte, afinal a manifestação é isolada e só ocorre nas imediações da tubulação e caixa de gordura.

Figura 42: Mancha ao redor da canalização que vai para a caixa de gordura

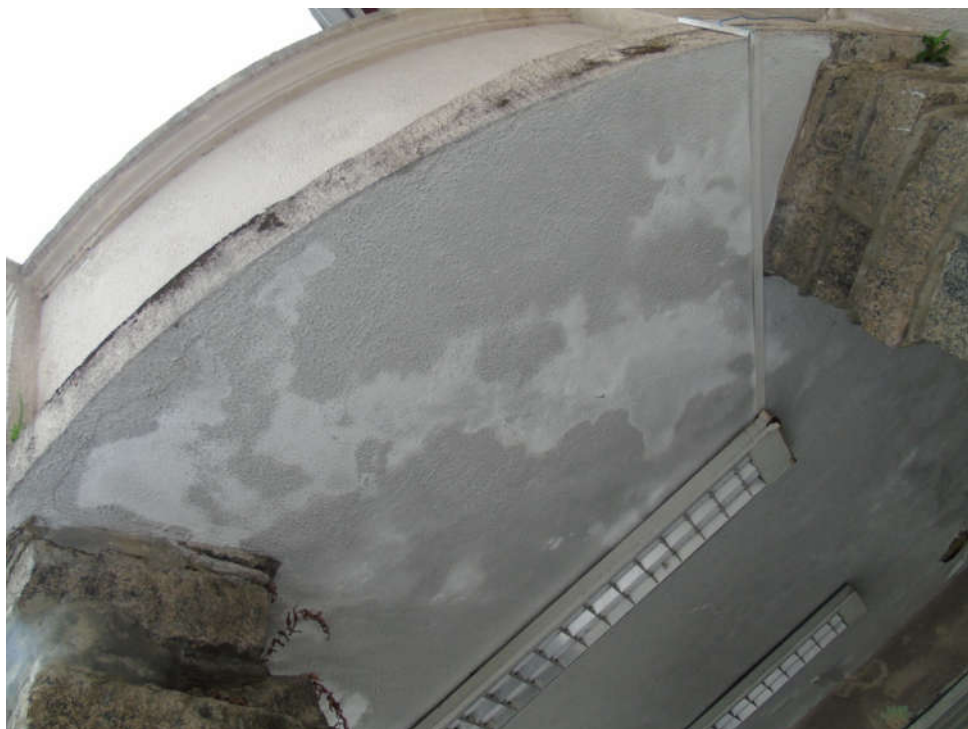
Figura 43: Mancha na parte inferior da laje da varanda

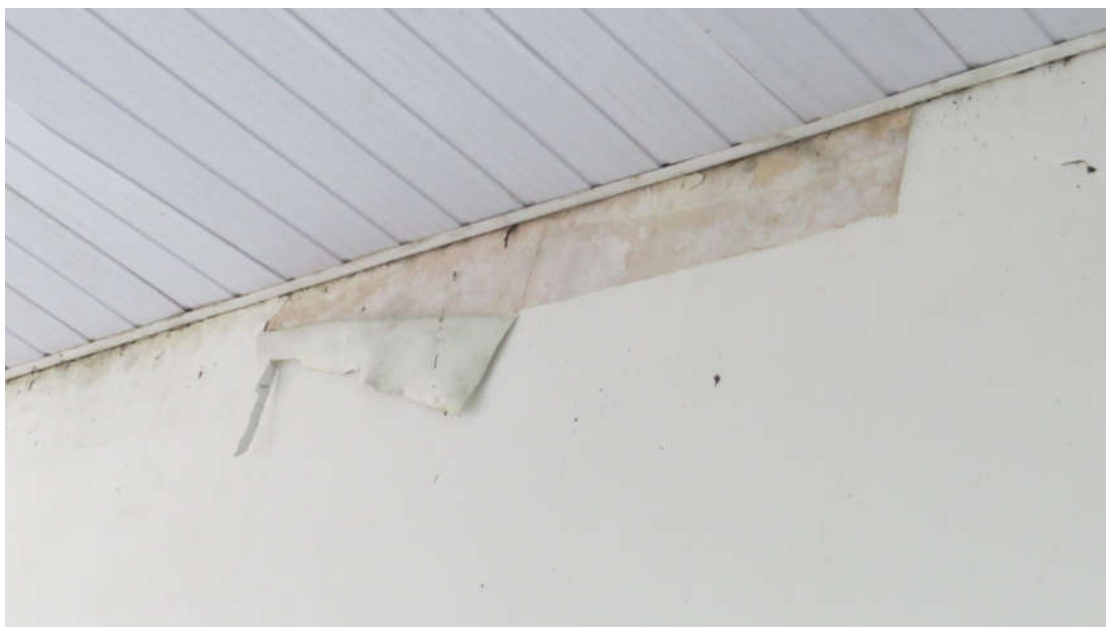
Figura 44: Descolamento da tinta na região interna da edificação

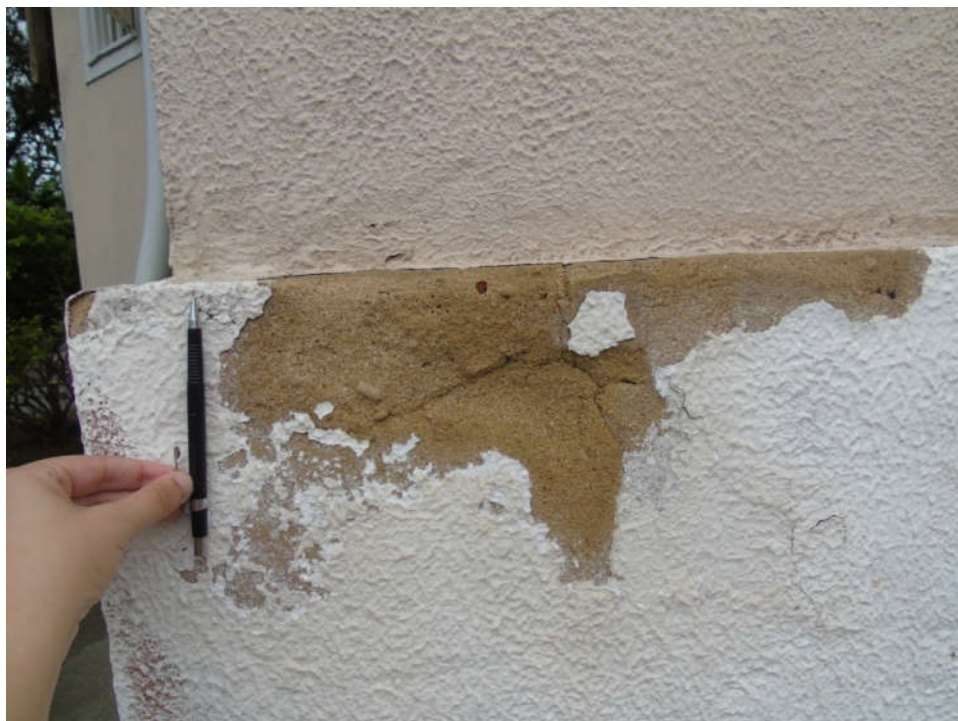
Figura 45: Argamassa de cor amarelada e muito friável ao lado da escada da varanda

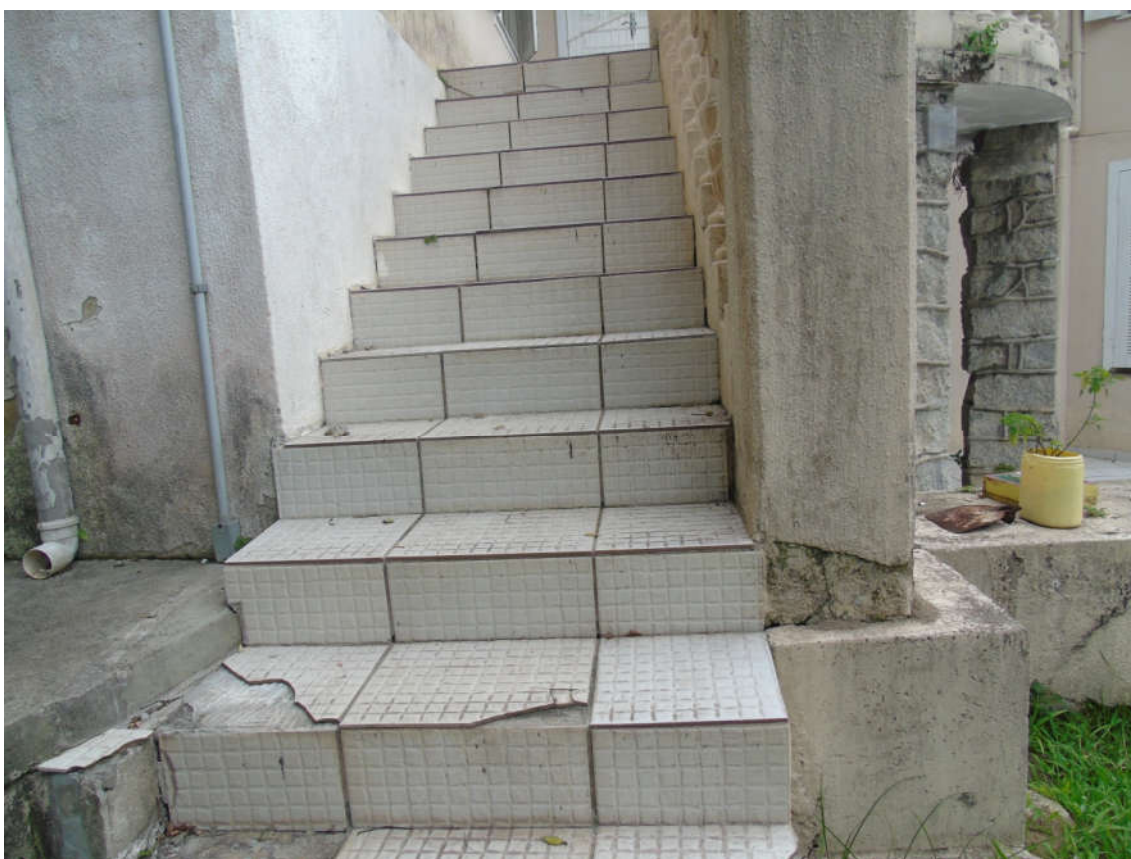
Figura 46: Fisuras no topo da escada e quebra de cerâmica na base

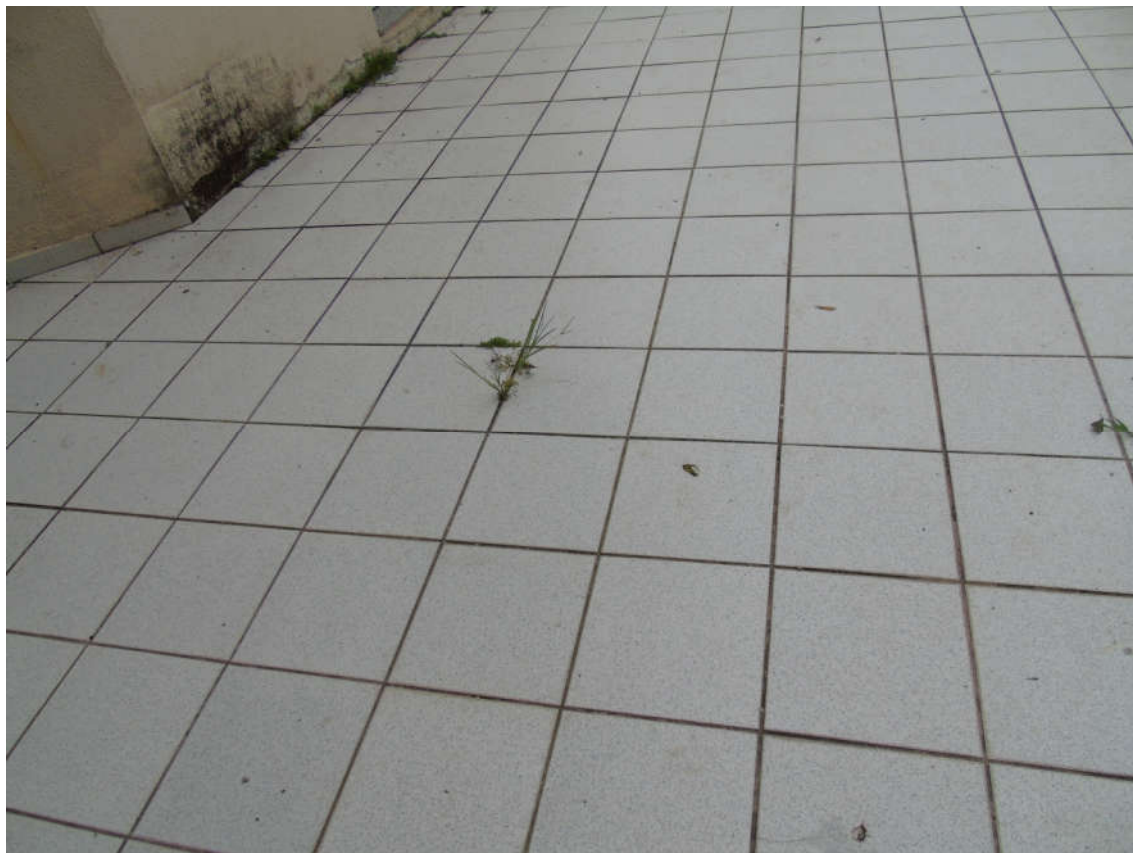
Figura 47: Revestimento cerâmico embaixo da varanda, se estendendo até o final da fachada leste

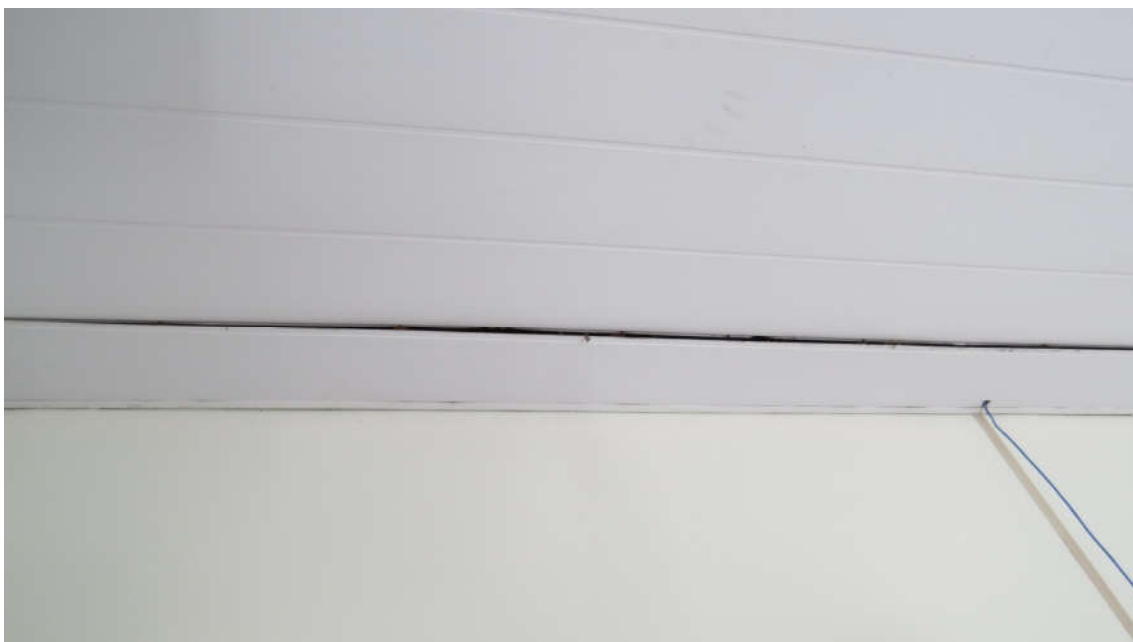
Figura 48: Forro de PVC mal colocado com fresta aparente

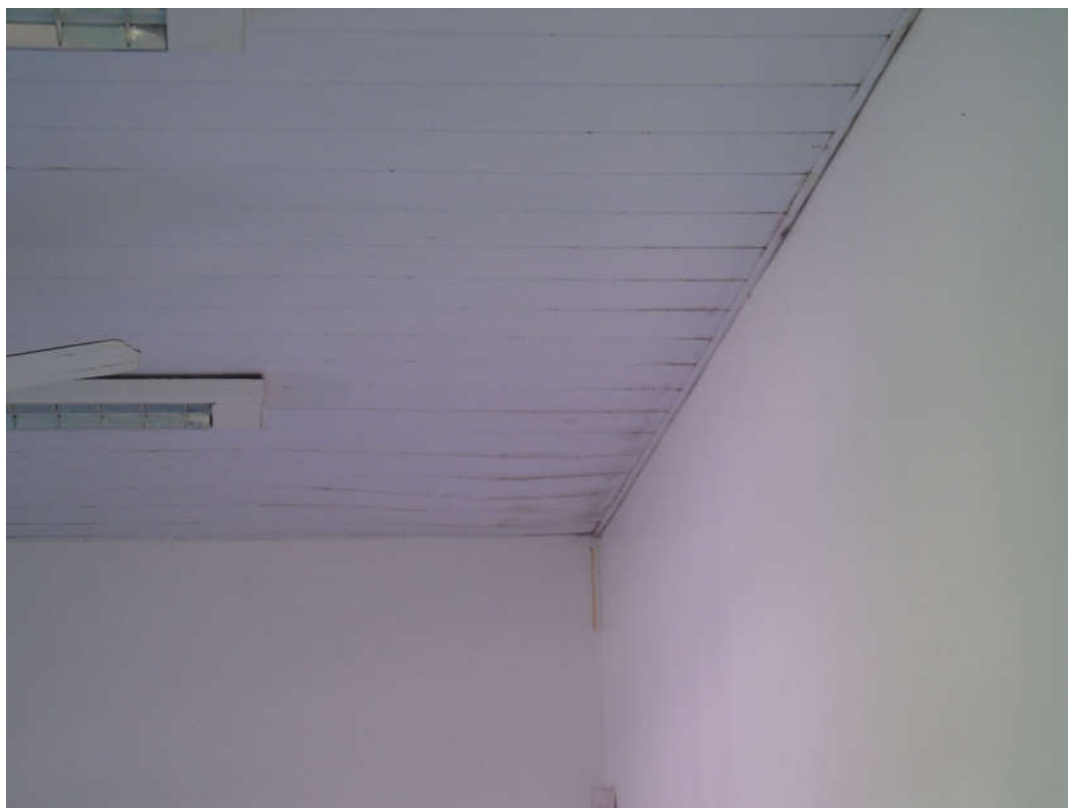
Figura 49: Fungos e manchas no forro do refeitório

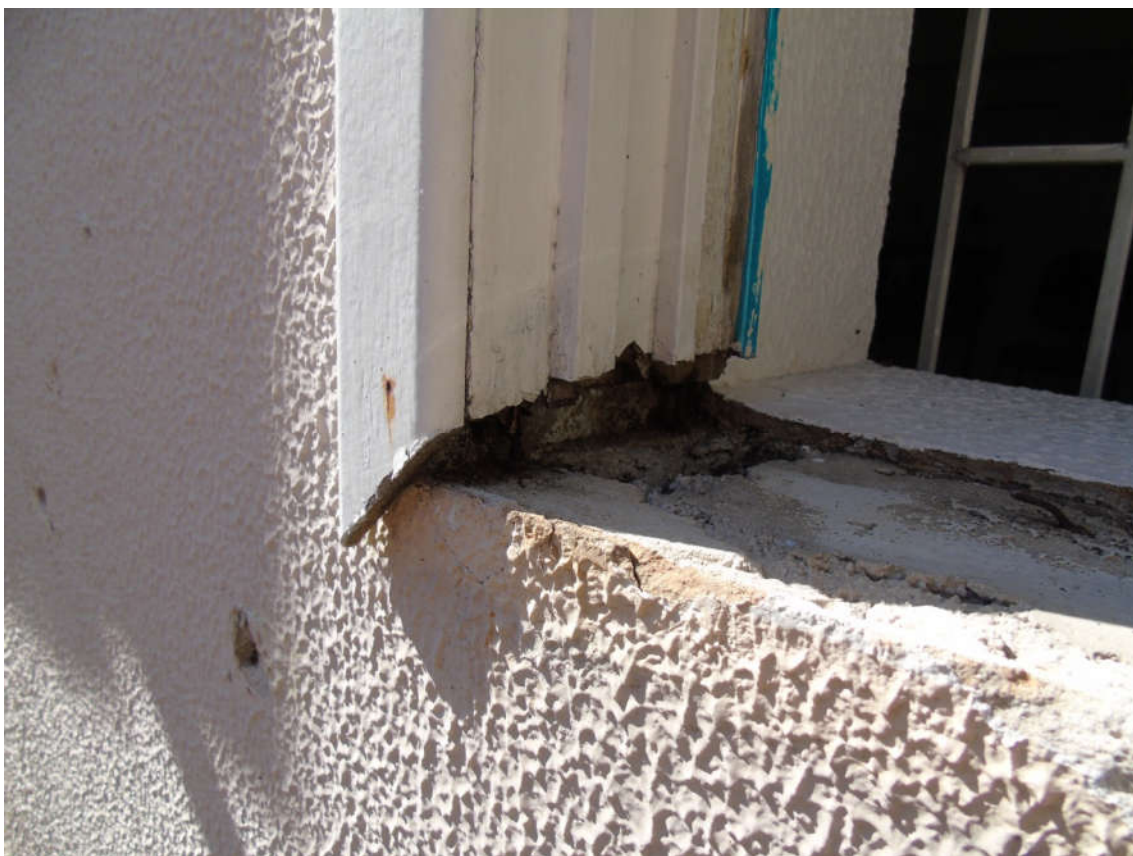
Figura 50: Detalhe de janela com parte da esquadria apodrecida, fachada norte

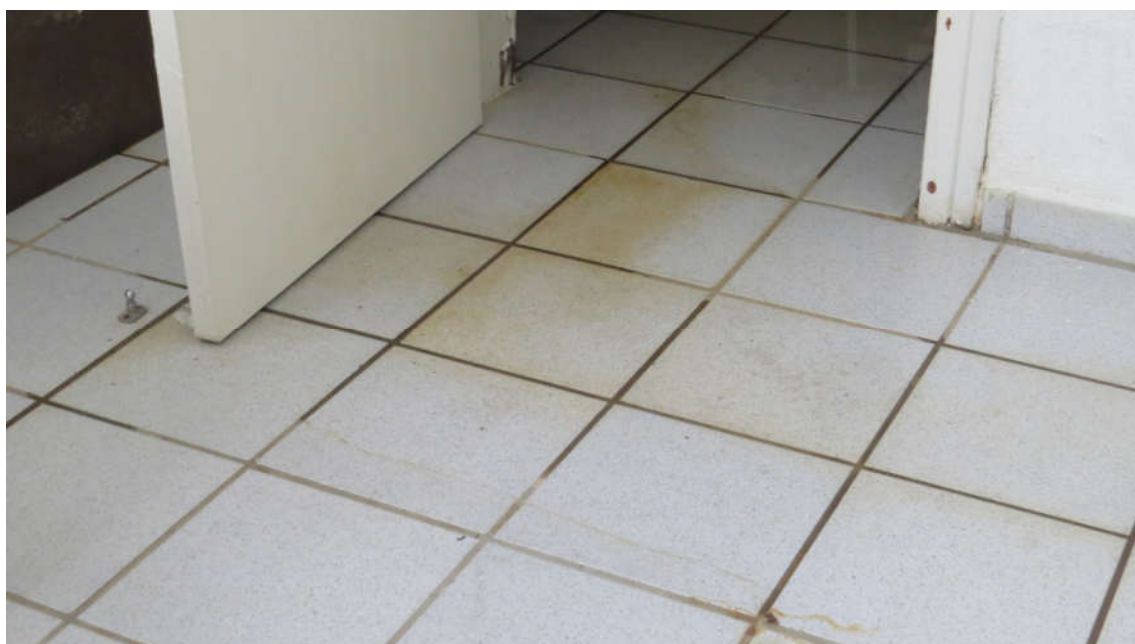
Figura 51: Alagamento em frente à sala do forno
