**VISTORIAS DE ENGENHARIA CIVIL EM EDIFICAÇÕES MULTI-
FAMILIARES:
PROCEDIMENTOS E ESTUDO DE CASO**

Trabalho Conclusão do Curso de Graduação em
Engenharia Civil do Centro de Tecnologia da
Universidade Federal de Santa Catarina como
requisito para a obtenção do Título de Bacharel em
Engenharia Civil
Orientador: Prof. Dr. Luis Alberto Gomez

3 EXEMPLO PRÁTICO DE RELATÓRIO DE VISTORIA EM EDIFICAÇÃO MULTIFAMILIAR

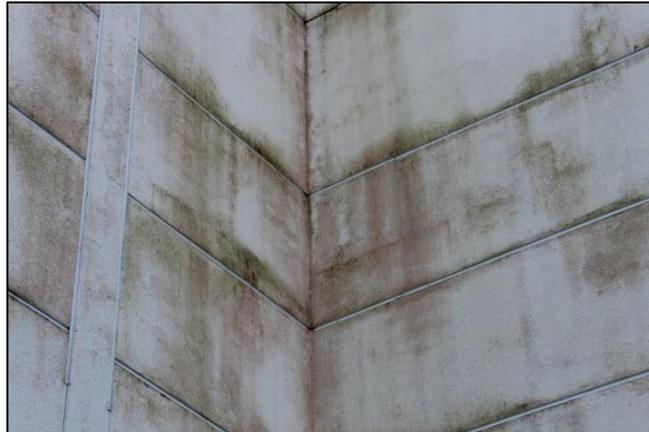
Figura 10: A fachada do estabelecimento comercial apresentava manchas generalizadas.

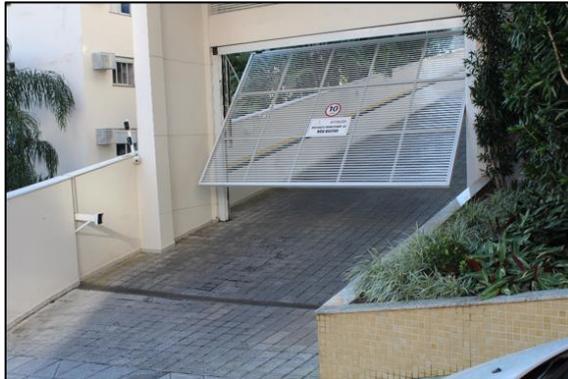
Figura 11: Portão de acesso ao Condomínio para veículos não tem capacidade de auto sustentação.

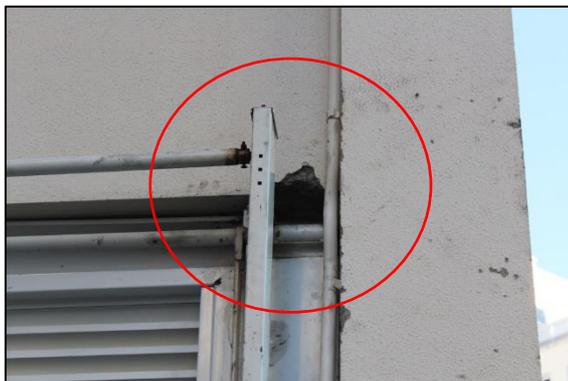
Figura 12: Nicho na estrutura demonstrando erro na instalação do portão, com destacamento de concreto.

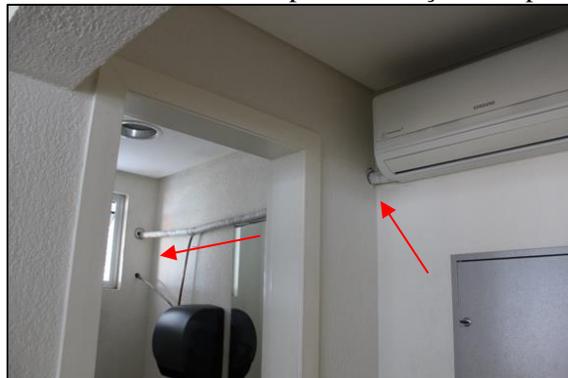
Figura 14: Falta de infraestrutura para instalação do Split na Guarita

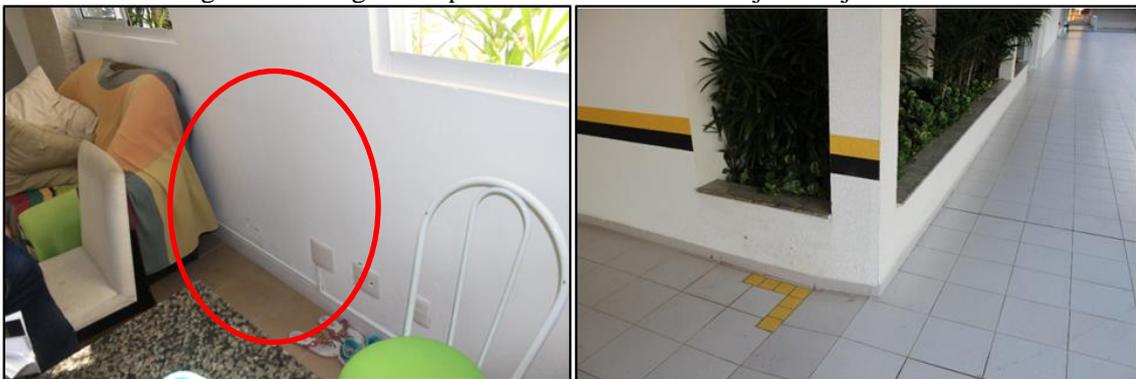
Logo, pela falta de especificações e pelos sintomas apresentados, deduz-se que há falha (ou falta) de impermeabilização nas jardineiras no lado externo da parede da Zeladoria, conforme figuras 15 e 16, facilitando a infiltração de água na parede (por capilaridade) e subsequentemente originando as manchas de umidade na mesma.

Figura 15: Imagens da parte interna da zeladoria junto a jardineira.

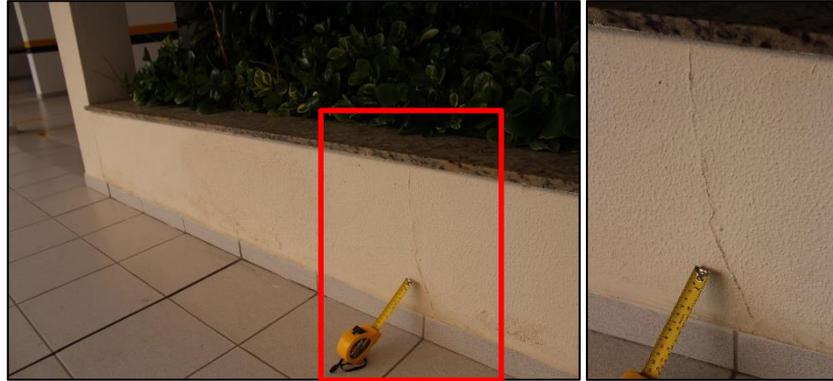
Em se tratando da jardineira, a junta de dilatação deve ser prevista de forma adequada para ela também, pois foram constatadas fissuras decorrentes desse problema.

Figura 16: Jardineira fissurada próximo da junta de dilatação (do piso).

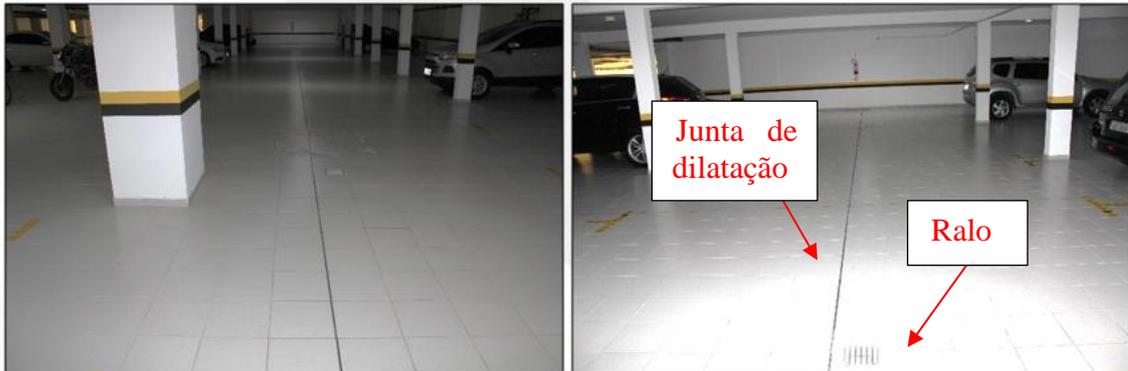
As juntas de movimentação estão em conformidade em relação à sua distribuição: atendem aos 32 m² de área e aos 8,0 m lineares máximos que se pode ter sem juntas. No entanto, não se atende ao item 6.4 da NBR 9575:2010 – Impermeabilização – Seleção e Projeto, vigente à época da construção, em que “as juntas de dilatação devem ser divisoras de água, com cotas mais elevadas no nivelamento do caimento, bem como deve ser previsto detalhamento específico”. A execução das juntas próximas aos ralos propicia a infiltração de água nas mesmas.

Figura 17: Execução de juntas próximas ao ralo, possibilitando a infiltração nas mesmas.

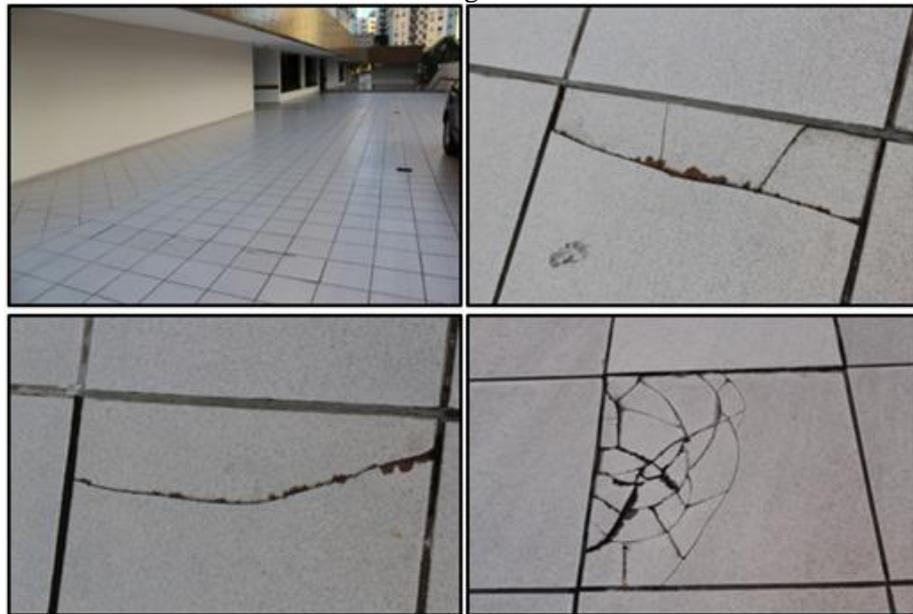
A má execução dessas juntas resulta num acúmulo de tensões no piso, que por sua vez causa descolamento do tardez ao contrapiso, desníveis entre as peças e fissurações.

Figura 18: Exemplos de pisos com problemas, na via de acesso a ao Pilotis, ainda no Pavimento Garagem.

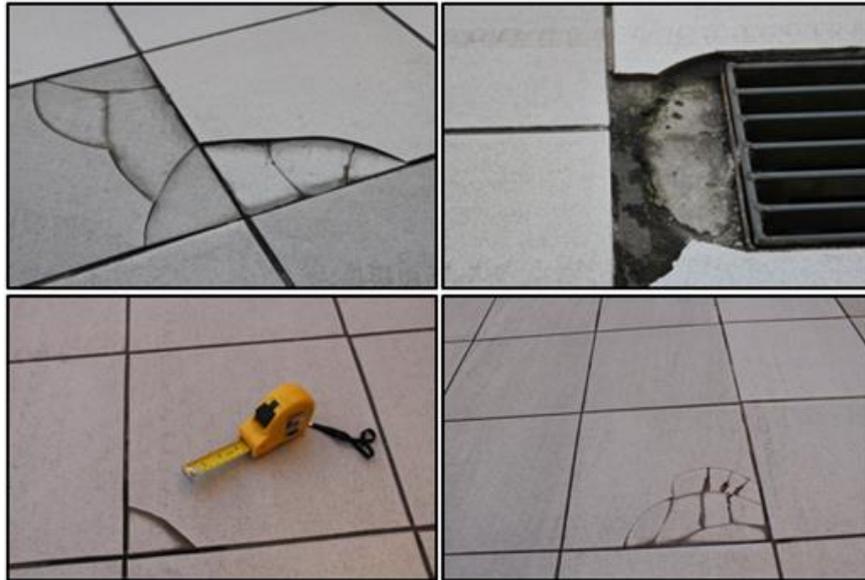
Figura 19: O problema acontece de forma generalizada por toda a via de acesso ao Pilotis.

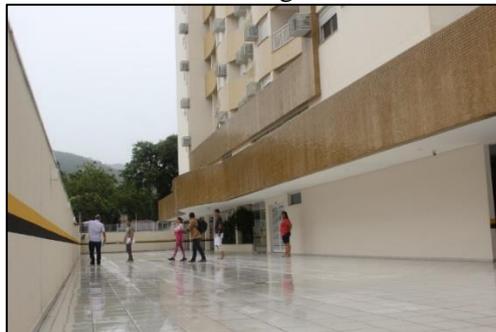
Figura 20: O piso demonstra-se escorregadio, ainda mais quando molhado.

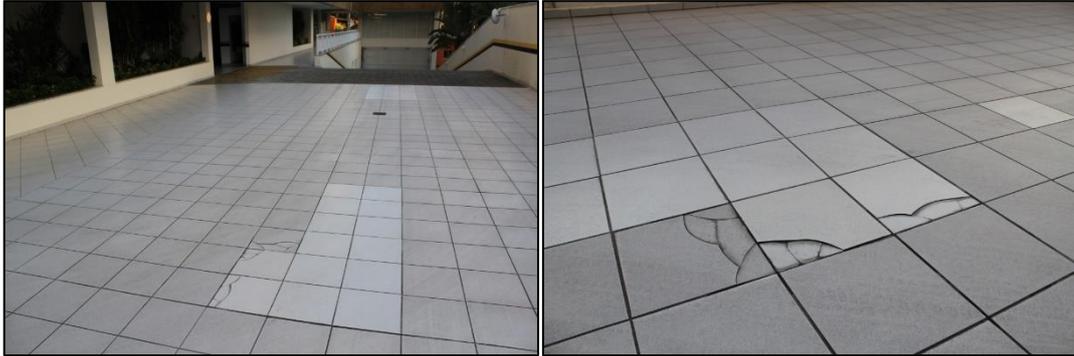
Figura 21: Alguns pisos instalados estão com as tonalidades de diferentes das demais.

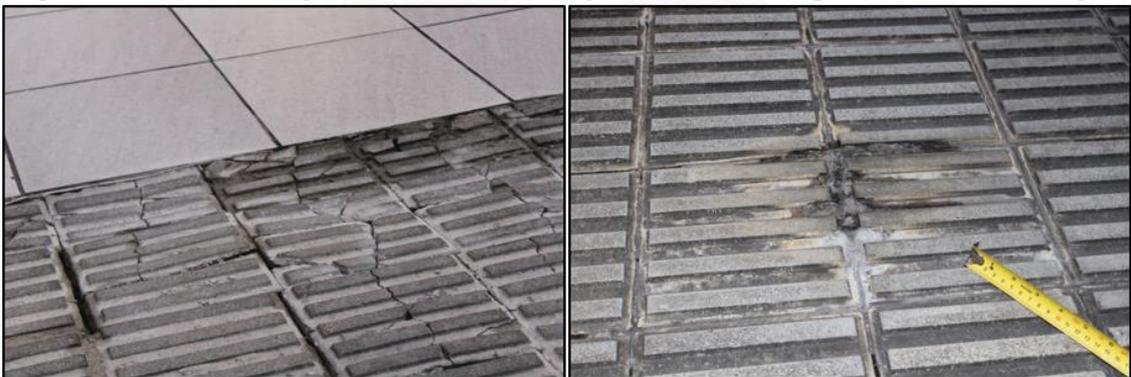
Em relação ao piso das rampas de acesso (tanto da rua para o pavimento garagem, quanto do pavimento garagem para o pilotis), também se destacam problemas de execução. As peças não apresentam resistência mecânica adequada para suportar o peso dos automóveis, assim como apresentam lixiviação (que acaba por atrapalhar a rugosidade do material, provocando patinação dos automóveis na subida).

Figura 22: Pisos das rampas de acesso também apresentam fissuras generalizadas e lixiviação.

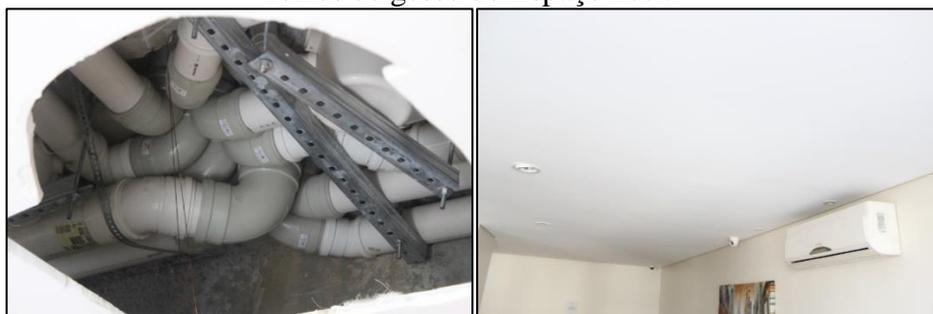
Registra-se ocorrências de vazamentos em prumadas gerais das instalações hidrossanitárias, provocando infiltrações no forro de gesso, danificando-os. No Espaço *Teen*, já foi corrigido pela Construtora.

Figura 23: Vazamentos das prumadas das instalações hidrossanitárias provocam danos aos forros de gesso do Espaço *Teen*.

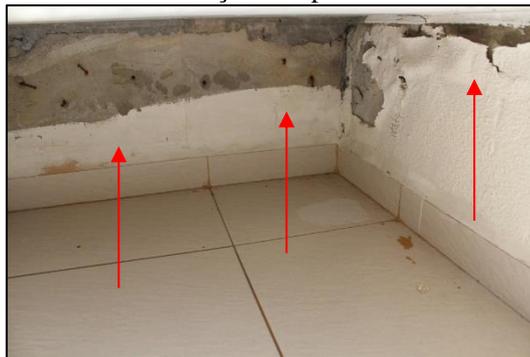
Constata-se problemas de infiltração nos revestimentos da parede e estofamento nas esquadrias / porta de MDF nas áreas das churrasqueiras, conforme figuras 24 e 25. Tendo em vista que a causa e origem das infiltrações que atingem os revestimentos abaixo das churrasqueiras são objetos de falhas de acabamento.

Figura 24: Problemas de infiltração nas paredes da base da churrasqueira.

Nota-se que, abaixo das churrasqueiras, não foram realizados os devidos arremates, faltando retirar madeiramento e pregos, corrigir o reboco e repintar, bem como corrigir os locais de infiltração (alvenaria; base interna das churrasqueiras).

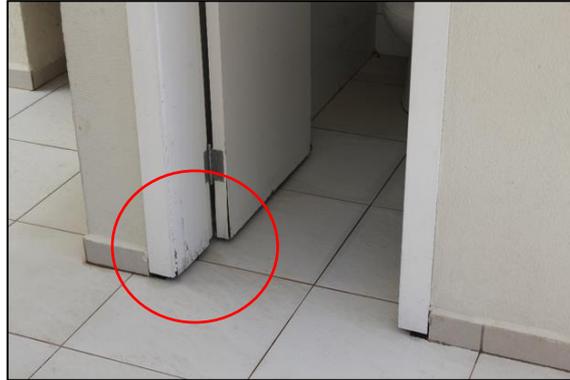
Figura 25: Problemas de estofamento nas portas dos lavabos das churrasqueiras.

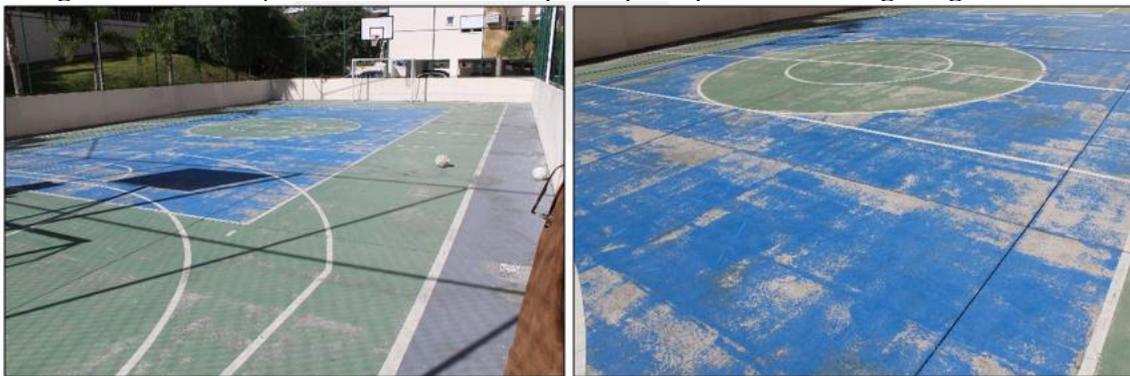
O piso da quadra poliesportiva se encontra com superfície deteriorada e placas desencontradas, conforme figura 26, o que não atende a critérios de desempenho como deslizamento lateral dos pés, nível de deformação vertical do piso, nível de brilho e reflexo do piso, energia de recuperação e reflexão da bola, entre outros. Tais problemas comprometem o lazer e bom uso do ambiente por parte dos condôminos.

Figura 26: A condição do revestimento da quadra poliesportiva é de desgaste generalizado.

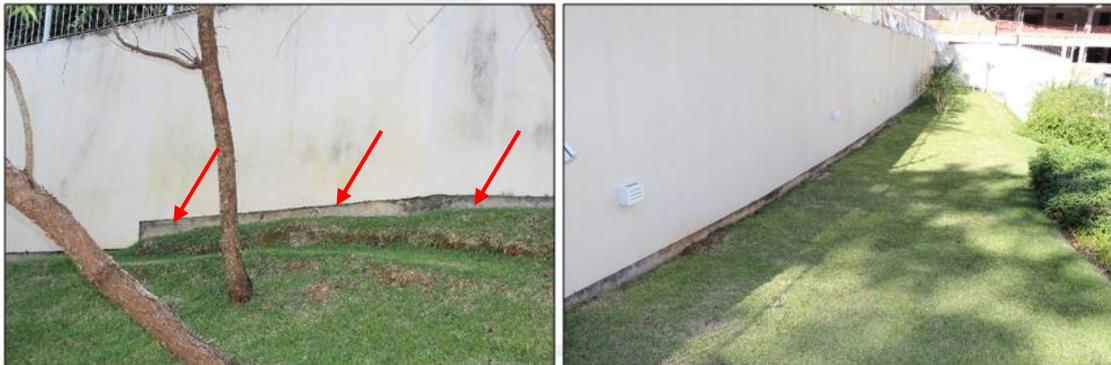
Figura 27: Formação de ondas de terra devido ao cedimento de material do solo.

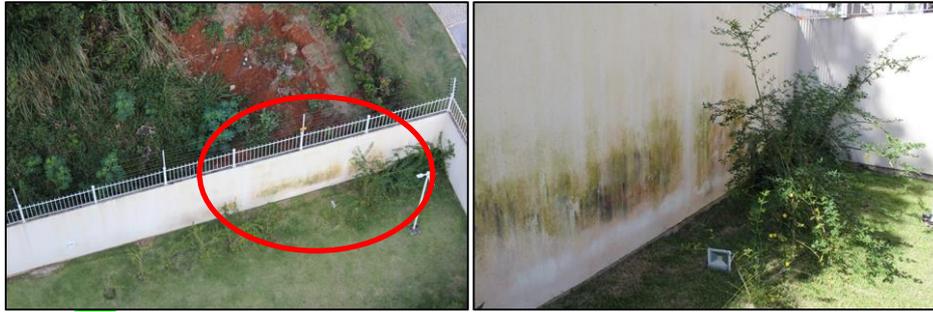
Em relação à execução do muro, o Projeto Muro realizado pela Construtora e emitido em Abril/2013, prancha 01/01, descreve que o revestimento externo é de chapisco. O mesmo, no entanto, foi mal-acabado. Na face interna, há manchas de umidade ascendente (ver figura 28).

Figura 28: Mancha de umidade ascendente na face interna do muro.

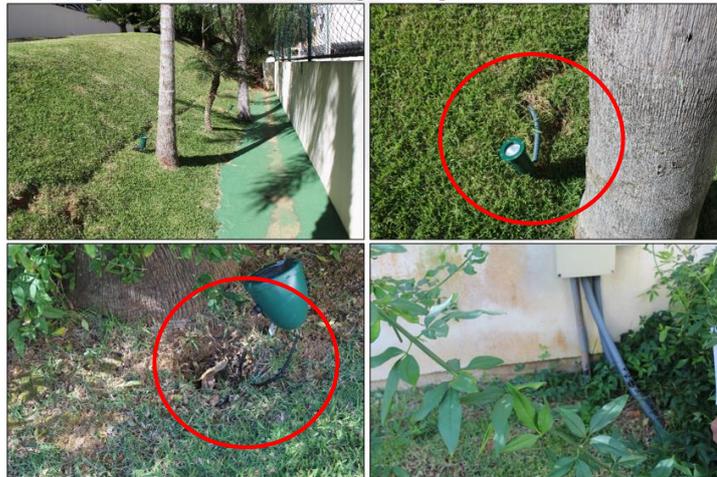
Devido à presença de águas pluviais ou de lavações, as instalações elétricas que não são específicas para o uso externo apresentarão infiltração, podendo ocasionar corrosão nos componentes ou curto circuito.

Figura 29: Instalações elétricas não adequadas para áreas externas como o Jardim.

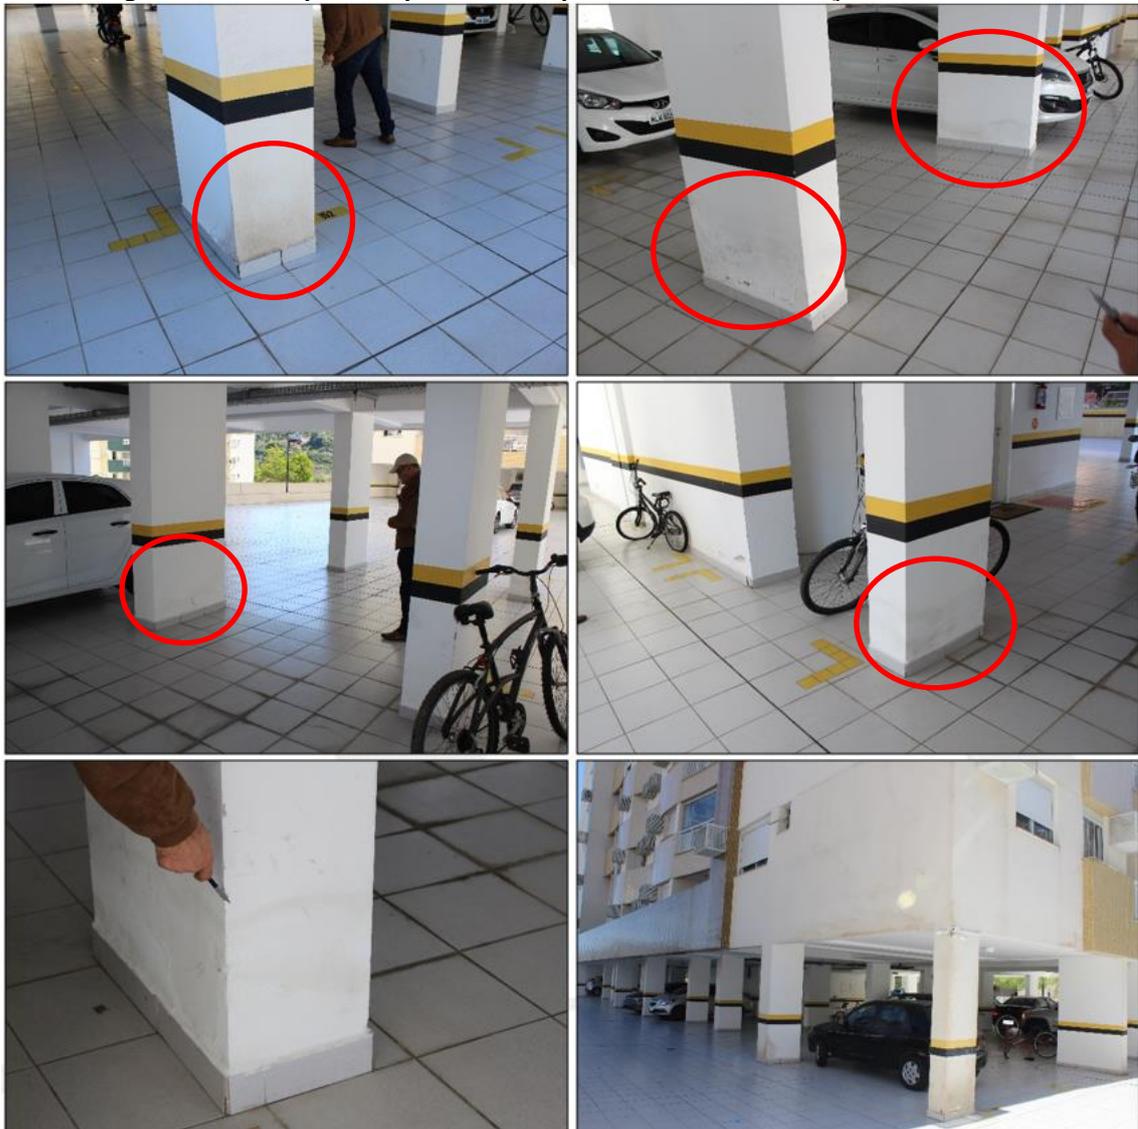
Figura 30: Exemplos de pilares com problemas de infiltração em sua base.

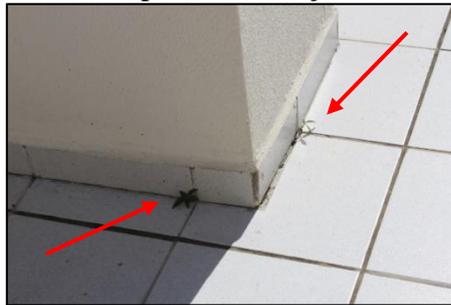
Figura 31: Exemplo de vegetações nas bases dos pilares, indicando comprometimento da impermeabilização.

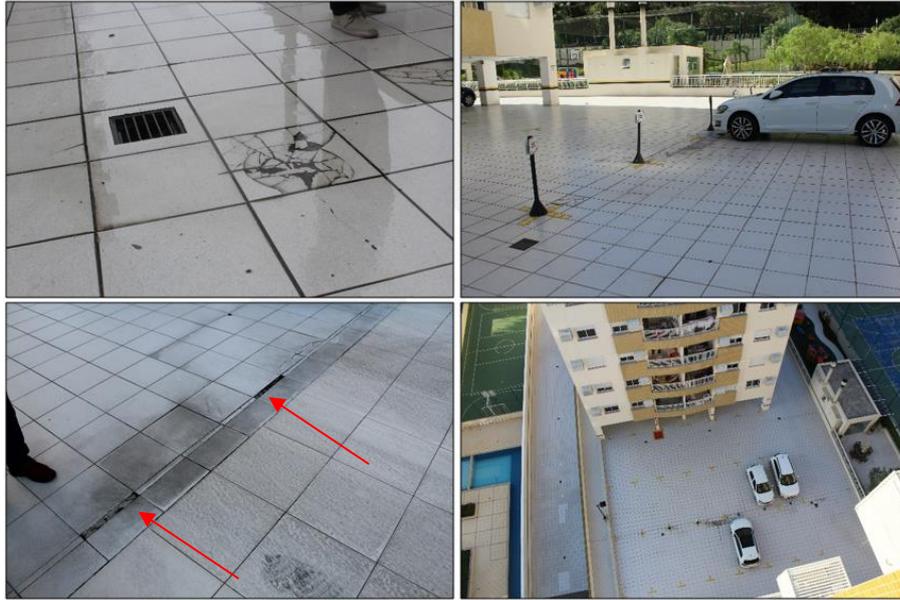
Figura 32: O piso do Pilotis apresenta fissuras generalizadas.

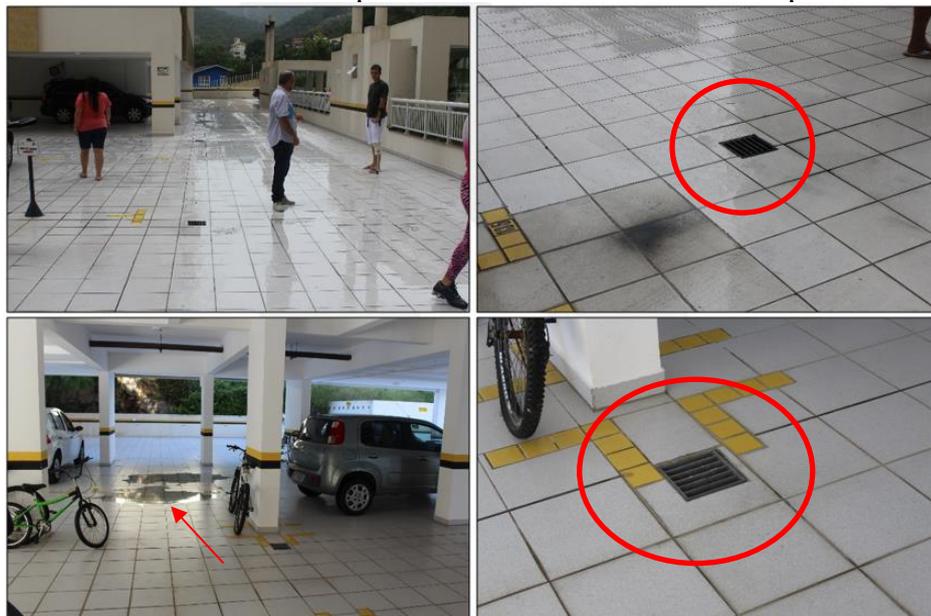
Figura 33: A formação de poças d’água próximas aos ralos demonstra a mal execução dos caimentos do contrapiso. Nota-se também a lisura do piso.

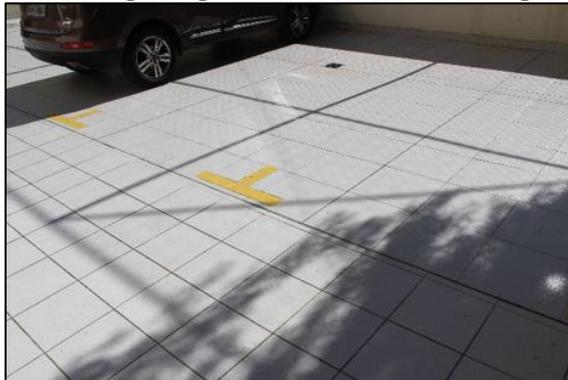
Figura 34: A Construtora retirou o piso das vagas de visitantes para reparar pisos quebrados em outras áreas, colocando outro tipo de piso também com antiderrapância inadequada.

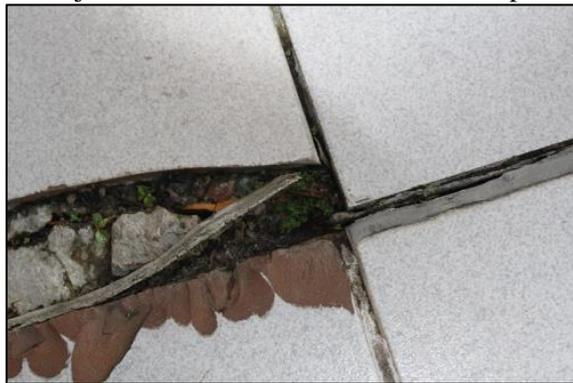
Figura 36: Detalhe das juntas executadas, não atendendo às prescrições normativas.

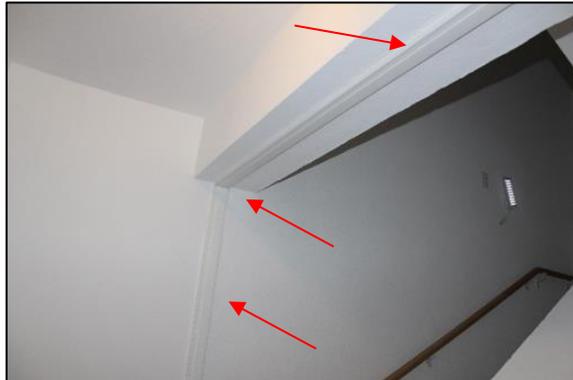
Figura 37: Apenas em um pavimento de um bloco a solução para não se ver as fissuras foi de executar uma vista.

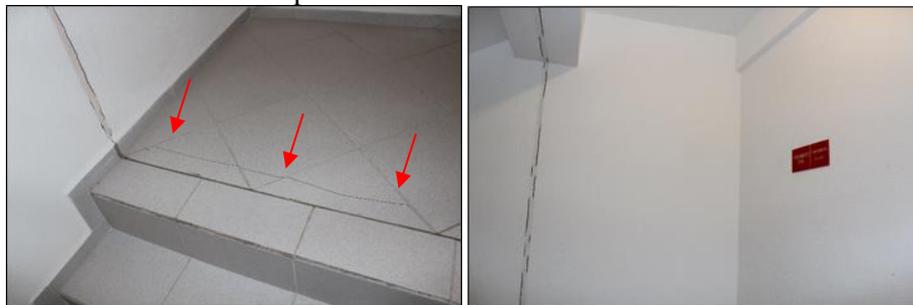
Figura 38: A maioria dos pavimentos apresentam fissuras acentuadas, enquanto em alguns as juntas estão desempenhando bem a flexibilidade necessária.

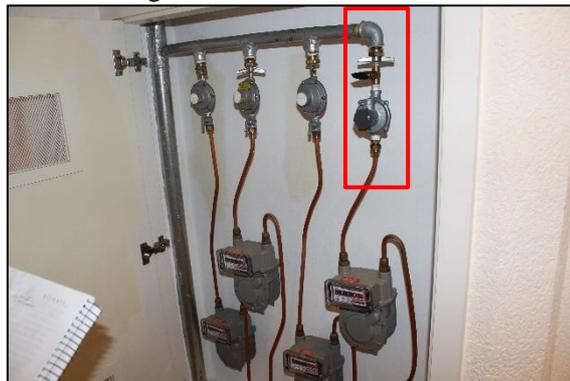
Figura 39: Válvula trocada.

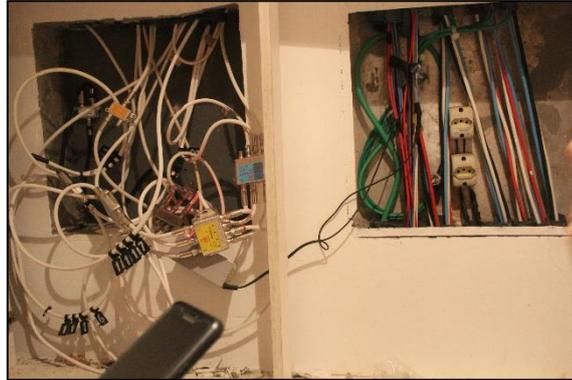
Figura 40: Exemplo não isolado das instalações lógicas desorganizadas.

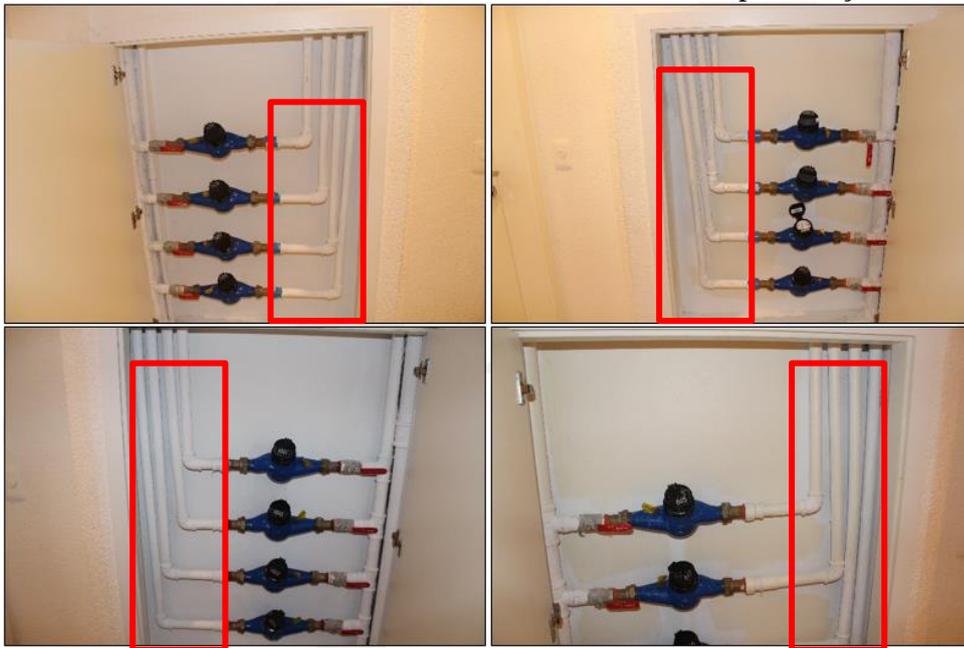
Figura 42: A grande maioria das instalações hidráulicas que partem dos hidrômetros em direção a cada unidade autônoma, no entanto, não atendem às especificações das ligações.

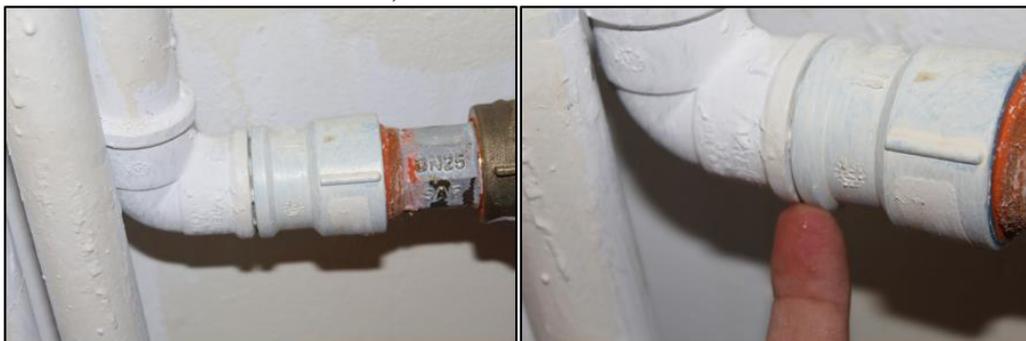
Figura 43: Em uma instalação há a execução de dois conectores praticamente sem tubulação entre eles, e há incidência de vazamento.

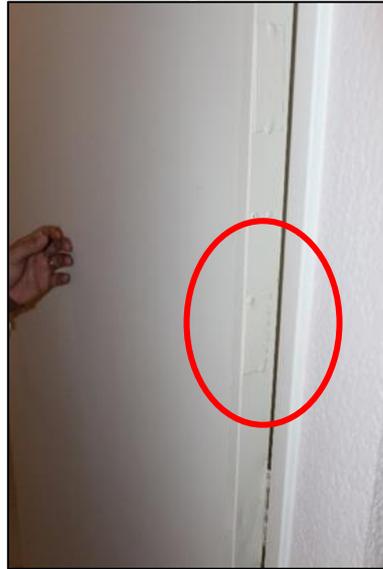
Figura 45: Demonstração de uma PCF que não está devidamente identificada.

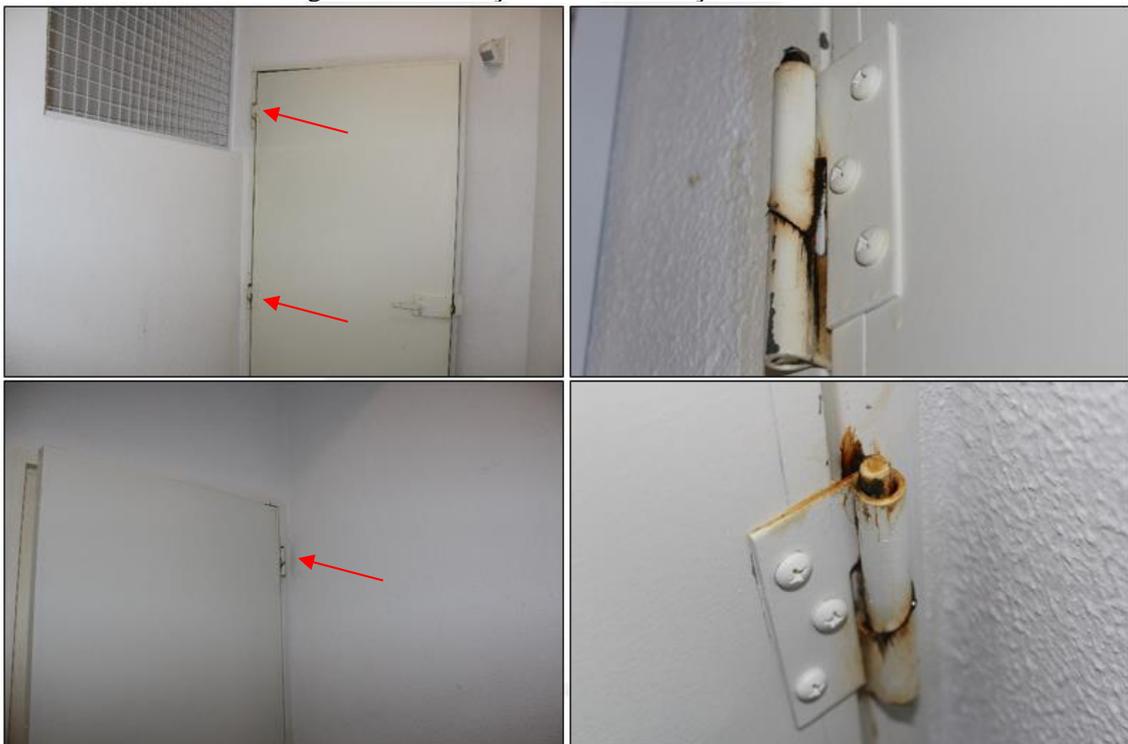
Figura 46: Oxidação nas dobradiças das PCF.

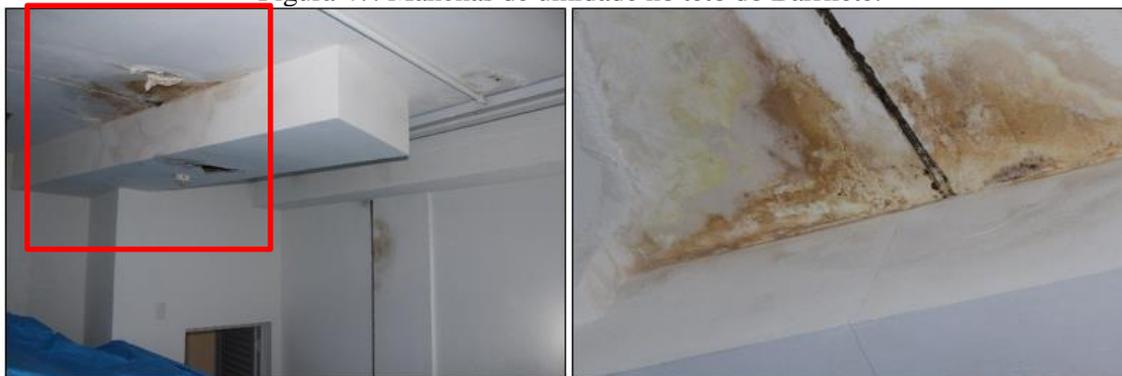
Figura 47: Manchas de umidade no teto do Barrilete.

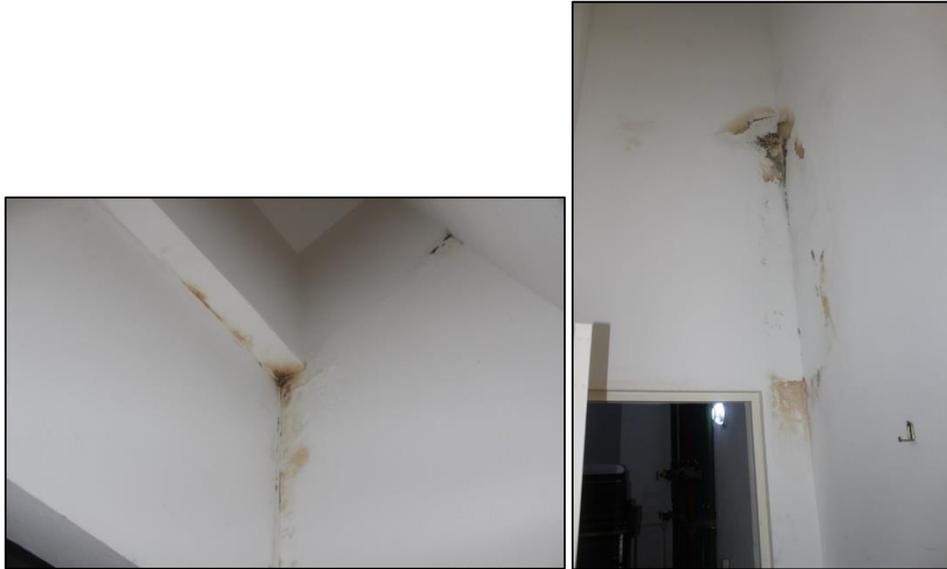
Figura 48: Manchas de umidade acima da escadaria, na base do reservatório.

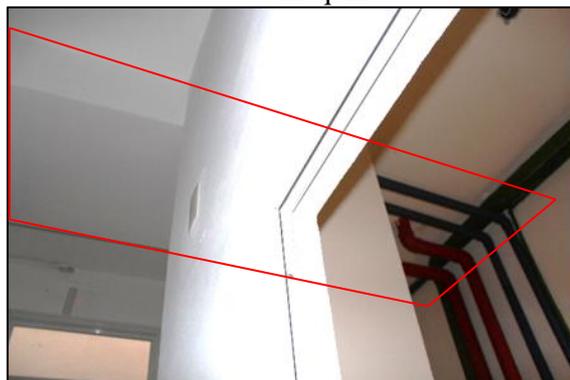
Figura 49: Os ramais de limpeza dos reservatórios superiores passando no shaft de gesso acima da casa de máquinas.

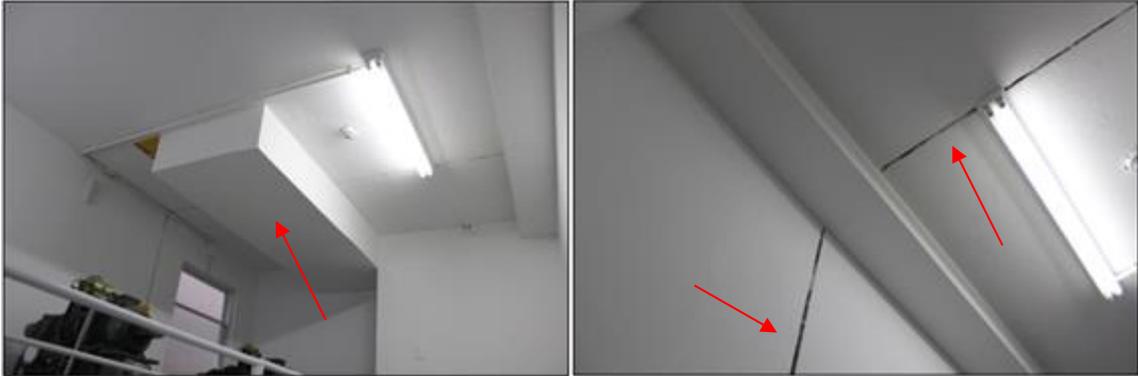
Figura 50: As juntas passam no meio da Casa de Máquinas. Acima, ela representa a divisão entre os reservatórios superiores.

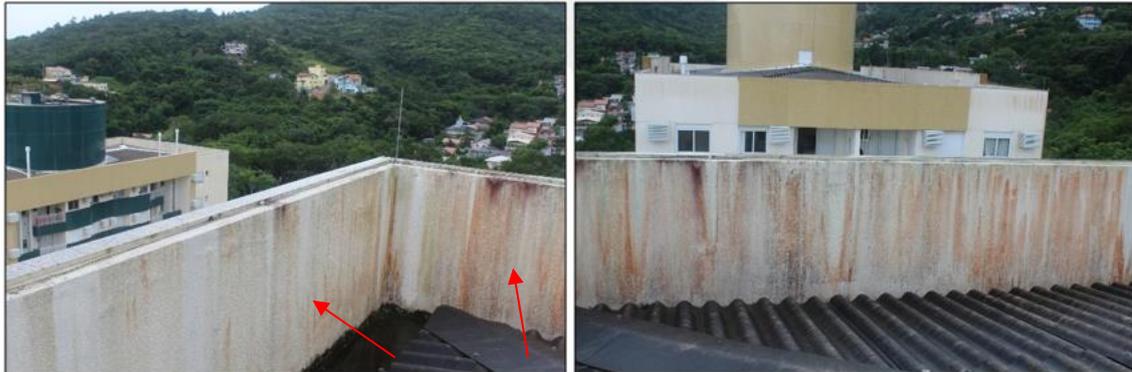
Figura 51: Manchas de umidade nas platibandas.

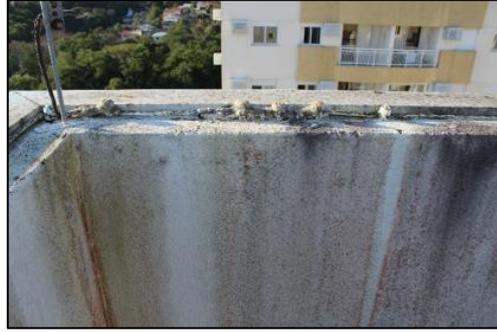
Figura 53: Furos dos ganchos do S.P.D.A.

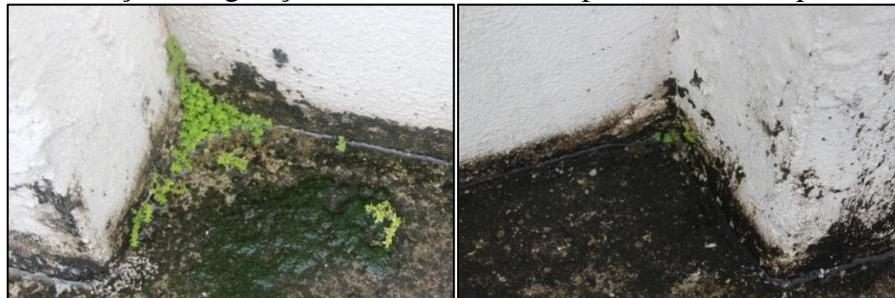
Figura 55 - Presença de vegetação nas calhas indicam problemas na impermeabilização.

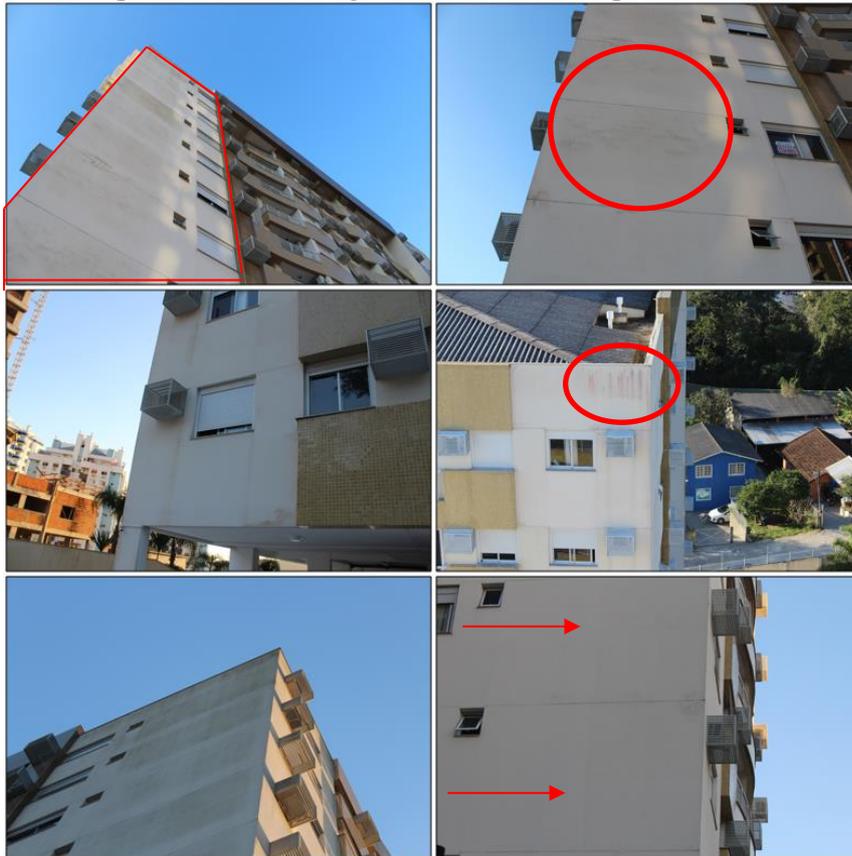
Figura 56: Fachadas apresentando manchas generalizadas.

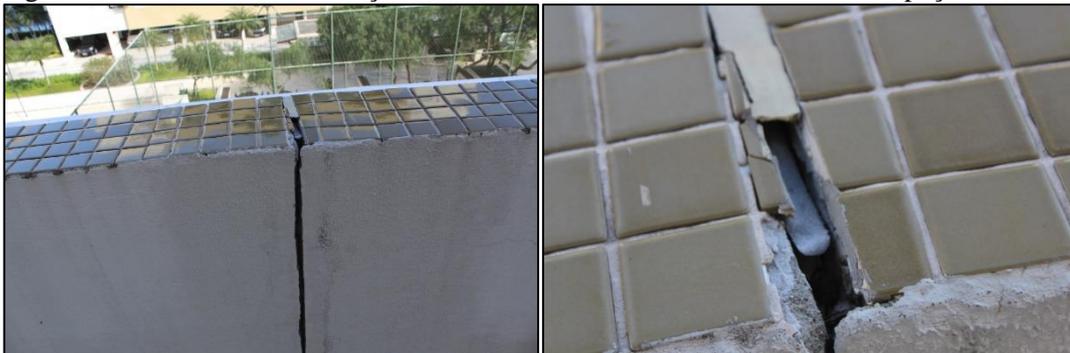
Figura 57: Junta de movimentação mal executada na mureta da sacada do Espaço *Gourmet*.

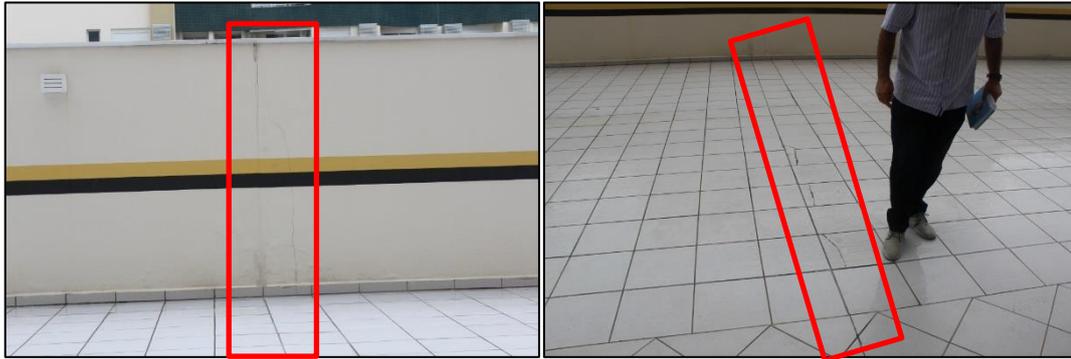
Figura 58: Fissuras decorrentes da falta de junta de movimentação.

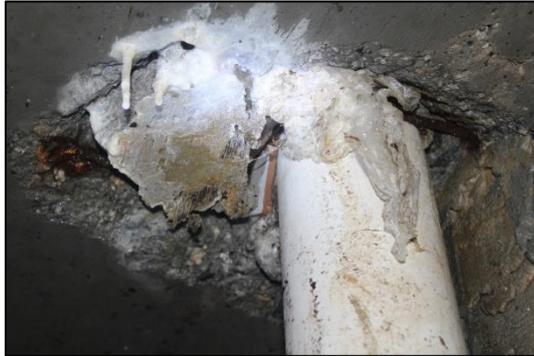
Figura 59: Infiltrações no ralo, que indicam a má execução do furo na laje e das camadas de impermeabilização, provocando até carreamento de cal dissolvida (formando as estalactites).

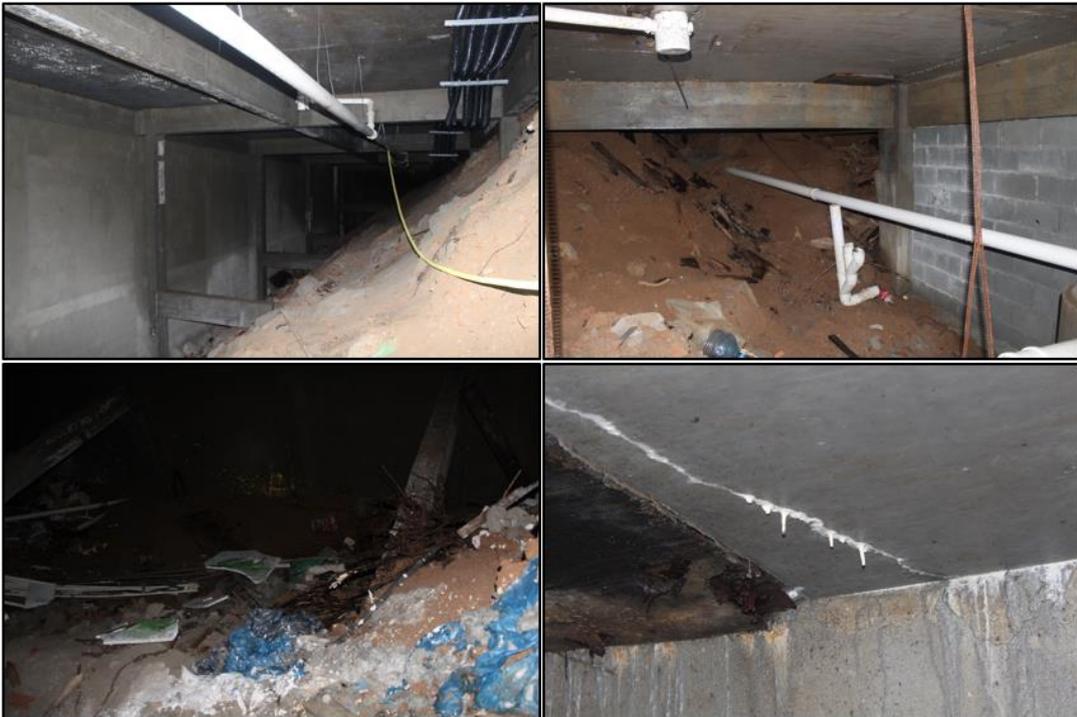
Figura 60: Problemas de acesso para manutenção das instalações prediais.
