TRABALHO DE CONCLUSÃO DE CURSO

**ANÁLISE DO SISTEMA PREVENTIVO CONTRA INCÊNDIO DO CENTRO DE
CULTURA E EVENTOS DA UNIVERSIDADE FEDERAL DE SANTA CATARINA**

**FLORIANÓPOLIS
2019**

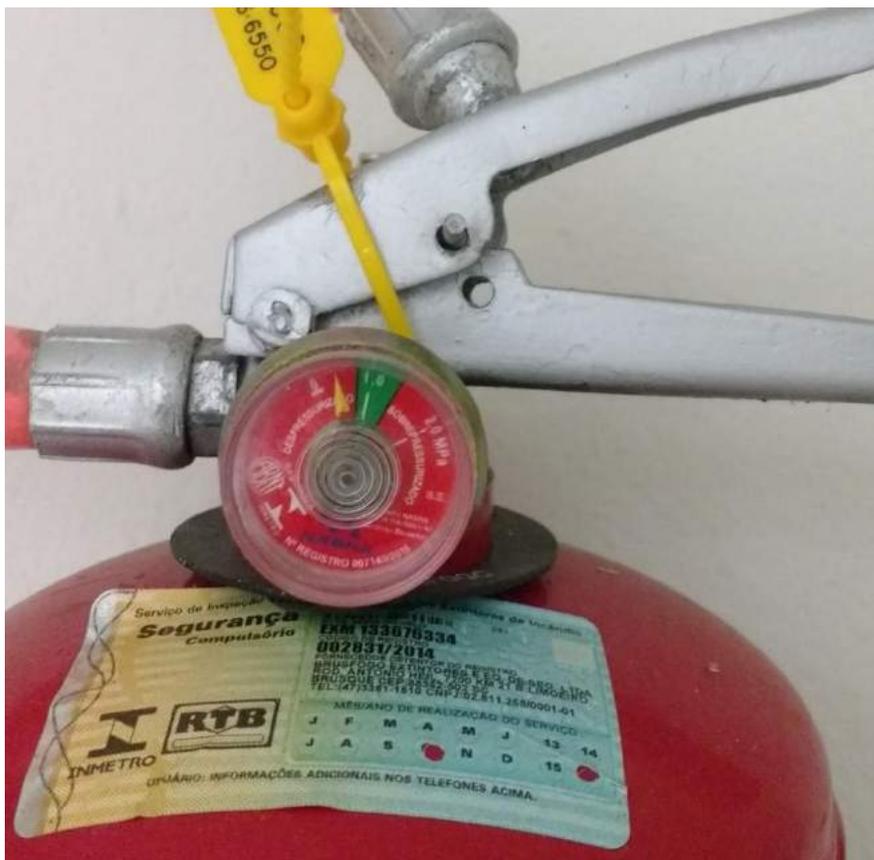
Figura 4.2 Extintor despressurizado.

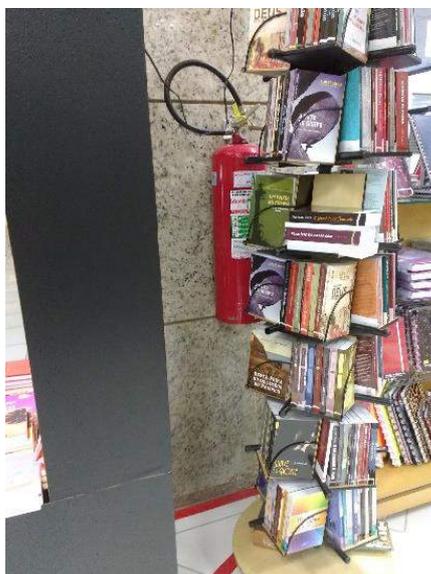
A IN 06 afirma que os extintores devem estar localizados em local com boa visibilidade e acesso desimpedido e, proíbe o depósito de matérias abaixo ou acima dos extintores. Em vistoria em agosto de 2016 percebeu-se a dificuldade em manter essas exigências no Centro de Cultura e Eventos.

Figura 4.3 Extintor com baixa visibilidade e depósito de materiais.

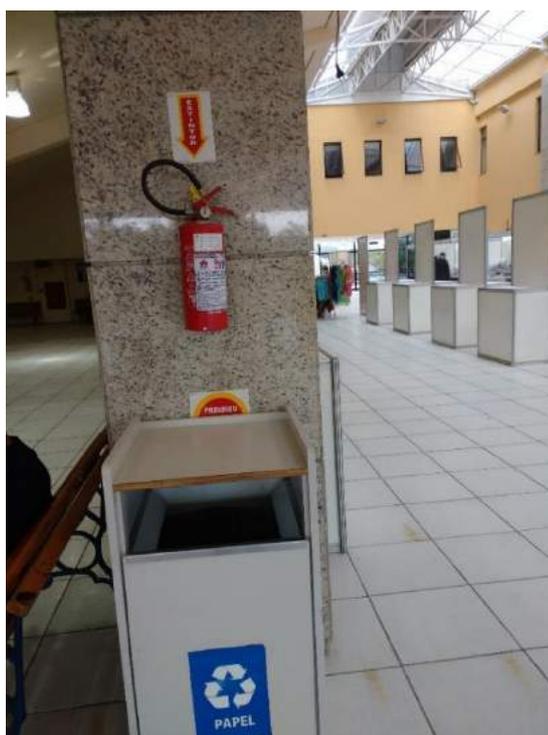
Na praça de eventos no segundo pavimento do edifício seria o local ideal para utilizar tanto a sinalização de coluna quanto a de piso, o que facilitaria a visualização dos extintores a longa distância e evitaria o depósito de materiais sob os extintores, como é apresentado na Figura 4.6. A placa com a inscrição “PROIBIDO DEPOSITAR MATERIAIS” não é exigida na IN 06, mas é uma forma de alerta. No Anexo 7 é apresentado se há ou não está sinalização nos extintores instalados na edificação.

Figura 4.6 Extintor em coluna e com depósito de material.

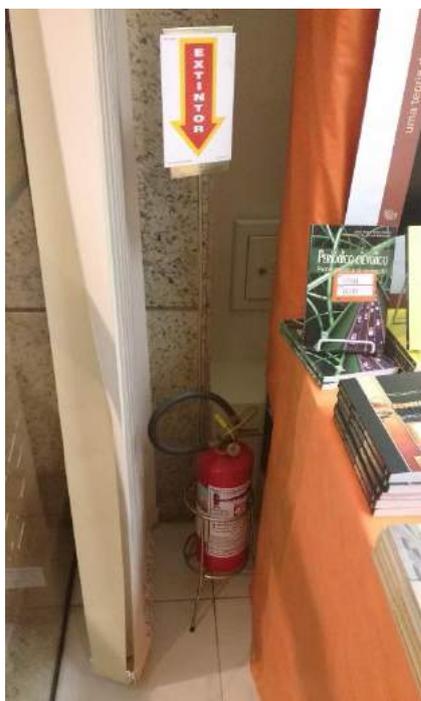
Quando locados em suporte sobre o piso a sinalização deve estar agregada ao suporte, o que foi adotado em uma das livrarias, mas manteve-se a baixa visibilidade, como pode ser visto na Figura 4.7. A pranchas do Anexo 7 apresentam a altura de instalação dos extintores quando fixos em parede, indicando também quanto o extintor é em suporte sobre o piso.

Figura 4.7 Extintor portátil em suporte sobre o piso.

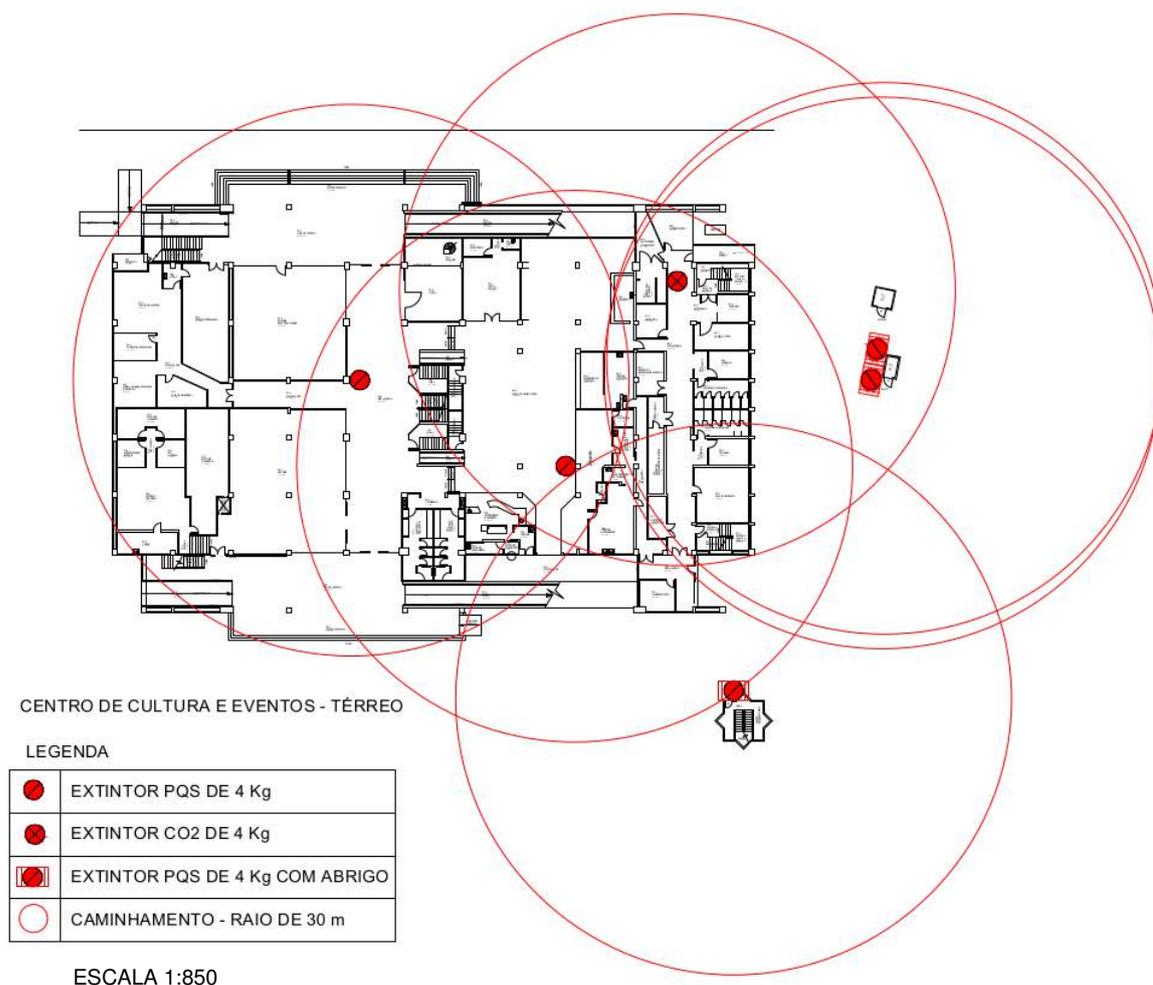
Figura 4.8 Dimensionamento dos extintores no térreo.

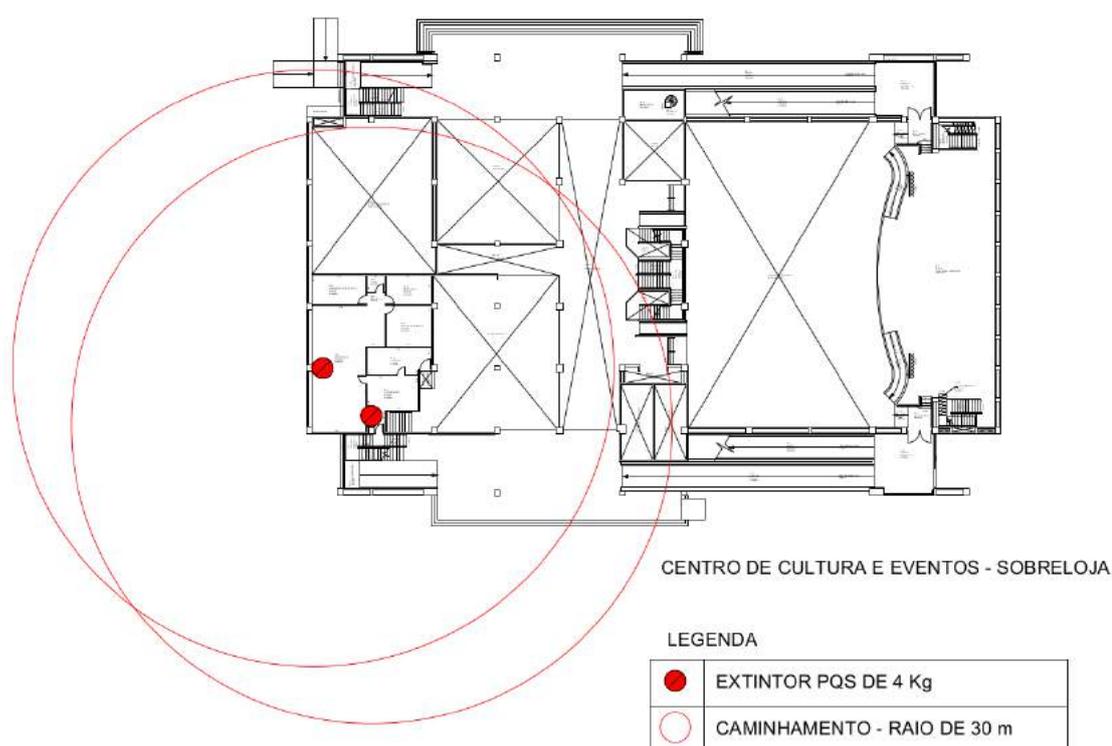
A Figura 4.9 mostra o dimensionamento da sobreloja. Este pavimento foi incluído para representar o mezanino que se localiza a Secretaria de Relações Internacionais (SINTER), e para melhor representar as rampas da edificação. No projeto aprovado não foi apresentado o mezanino. O acesso ao mezanino é por um patamar na escada que segue para o 2º pavimento. Portanto preferiu-se locar os extintores dimensionados dentro do mezanino, sendo um próximo a porta de acesso e outro na secretaria da SINTER. Esta é a sala que permite acesso aos demais ambientes do mezanino. Portanto é o ambiente com melhor visibilidade.

Figura 4.9 Dimensionamento dos extintores na sobreloja.

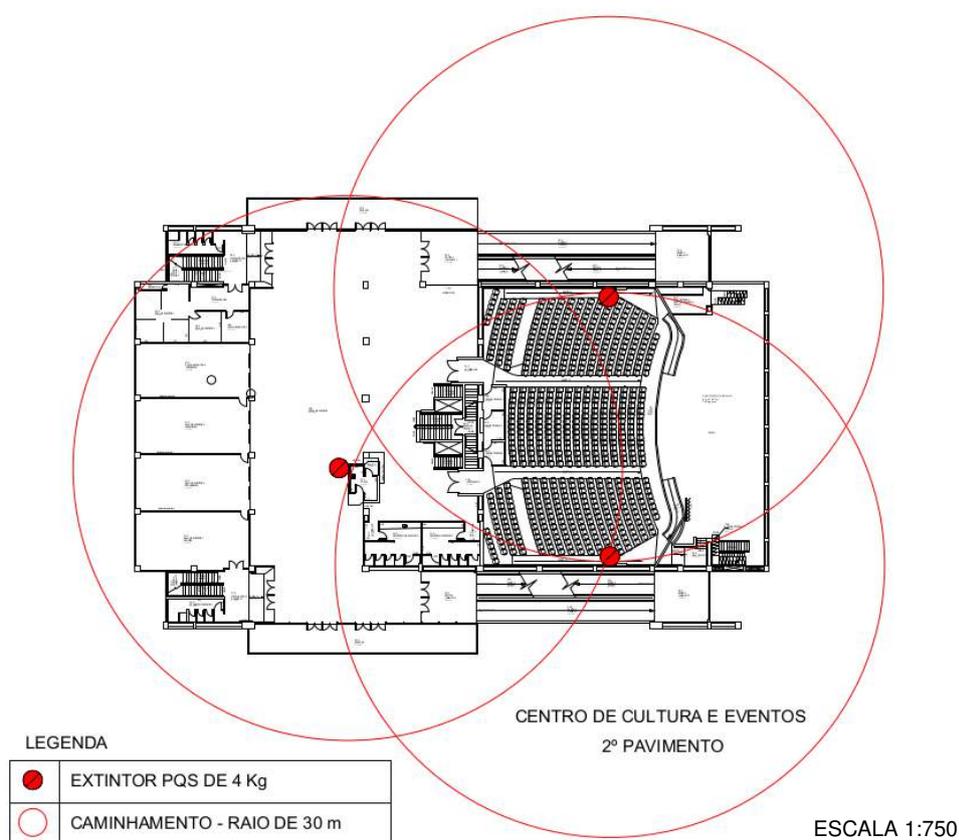
No 2º pavimento adotou-se um extintor na praça de eventos. O extintor encontra-se na mesma posição do extintor instalado na edificação, que também se encontra no projeto aprovado. Este extintor apenas não cobre parte da sacada da fachada frontal e o do banheiro masculino, que é de acesso restrito a funcionários, o que pode ser considerado desprezível. O

Figura 4.10 Dimensionamento dos extintores no 2º pavimento.

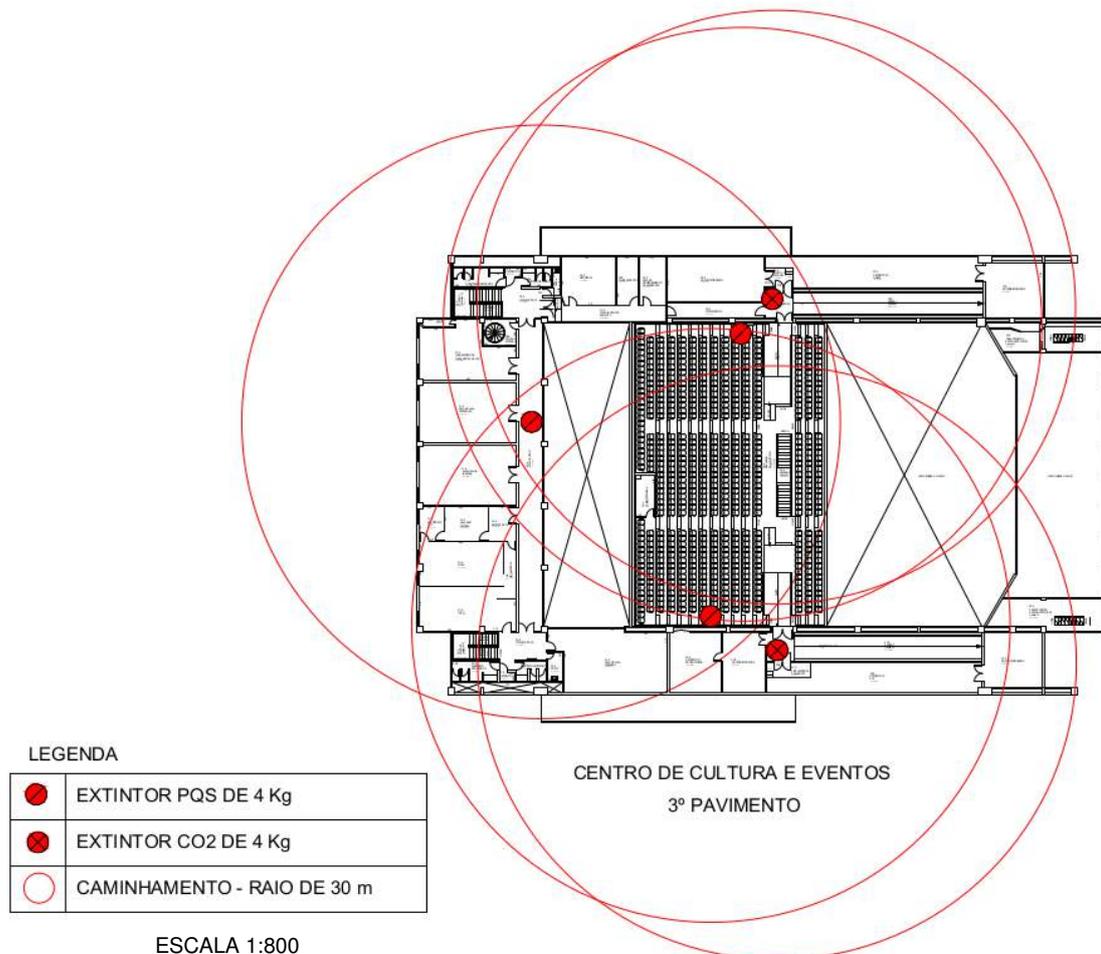
No 3º pavimento foi dimensionado um extintor na circulação do acesso a Coordenadoria de Capacitação de Pessoas (CCP) e salas de aula. O corredor é o local de melhor visibilidade, além de já ter um extintor instalado no local. No mezanino do auditório foram dimensionados

dois extintores, pelo mesmo critério de segurança utilizado no 2º pavimento. Também se dimensionou um extintor em cada circulação em frente as rampas, apesar de os extintores do mezanino cobrirem a salas ao lado das rampas. Nestas salas tem depósitos e equipamentos do sistema de ar condicionado, portanto com significativa carga de incêndio. Além de que as porta de acesso auditório podem estar trancadas quando não houver evento no local. Estes extintores não estão presentes na edificação. Apesar de haver extintores locados dentro dos depósitos, estes permanecem fechados. O que dificulta o acesso no momento do sinistro.

Figura 4.11 Dimensionamento dos extintores no 3º pavimento.

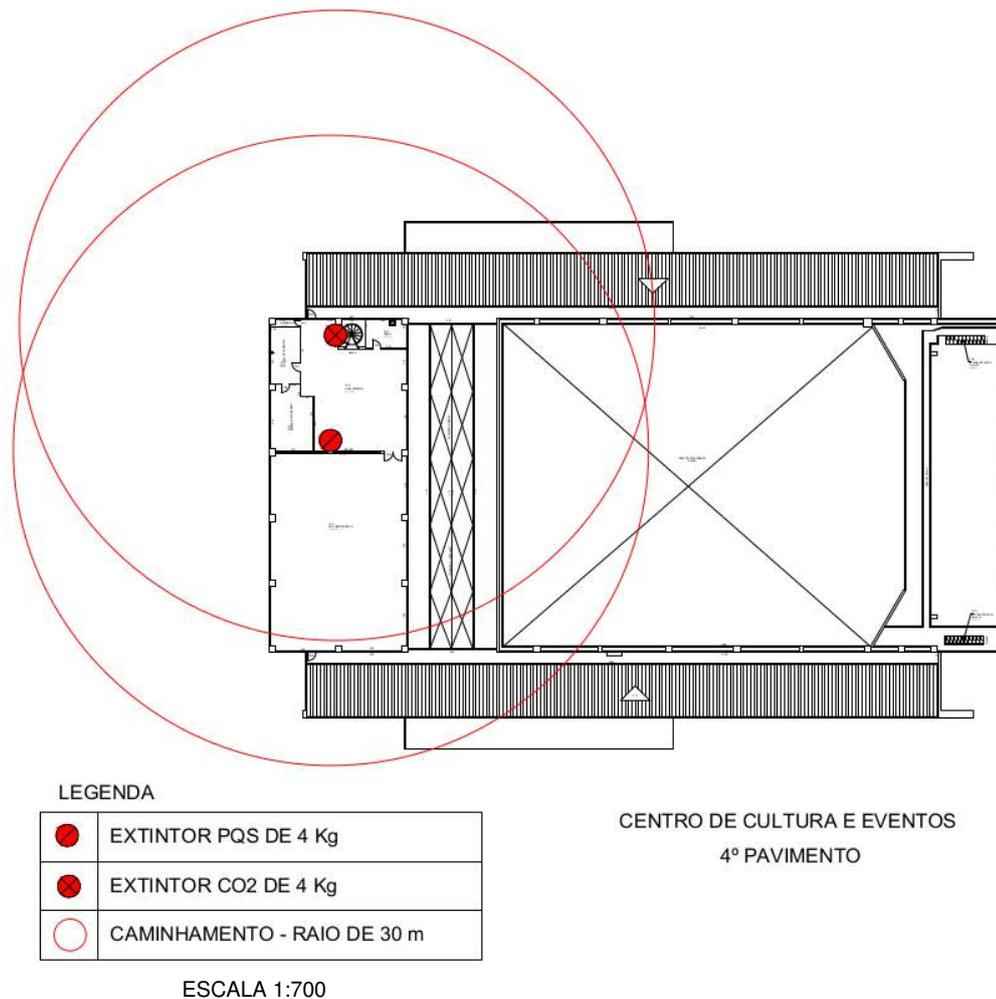
No 4º pavimento também se utilizou dois extintores, apesar de apenas um atender o caminhamento de 30 metros, pois o pavimento possui área maior que 100m². Optou-se por utilizar um dos extintores de gás carbônico (CO₂), pois esse não é condutor de eletricidade e não danifica os equipamentos (Blog do Engenheiro, 2018). Neste pavimento encontra-se as condensadoras do ar condicionado central, que ocupam praticamente toda a área do terraço descoberto. Este extintor encontra-se locado na edificação e no projeto aprovado. O dimensionamento está representado na Figura 4.12.

Figura 4.12 Dimensionamento dos extintores no 4º pavimento.

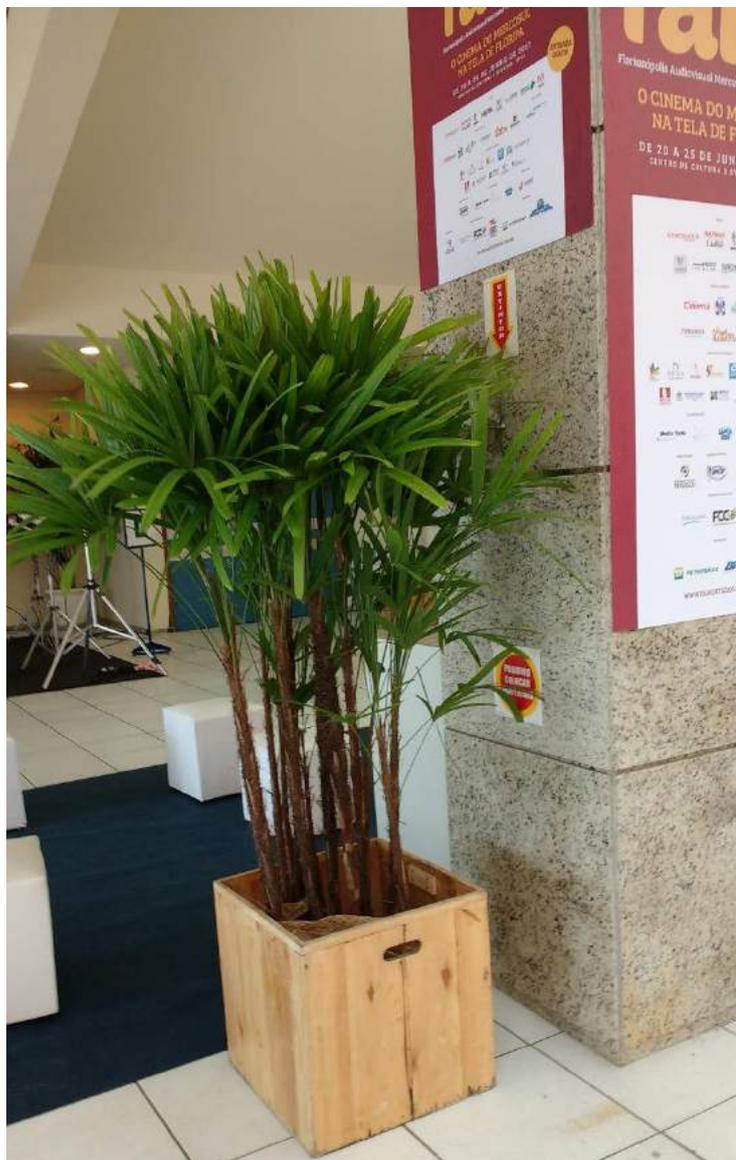
Figura 4.13 Extintor ausente.

Uma solução que poderia ser adotada é retirar os extintores em excesso e providenciar a sinalização e altura correta dos extintores instalados. Caso queira-se manter os extintores instalados, deve-se sinaliza-los corretamente e ajustar a altura de instalação até 1,60 metros. Além de manter os extintores em perfeito estado para o uso, através de vistorias e manutenção periódica dos extintores.

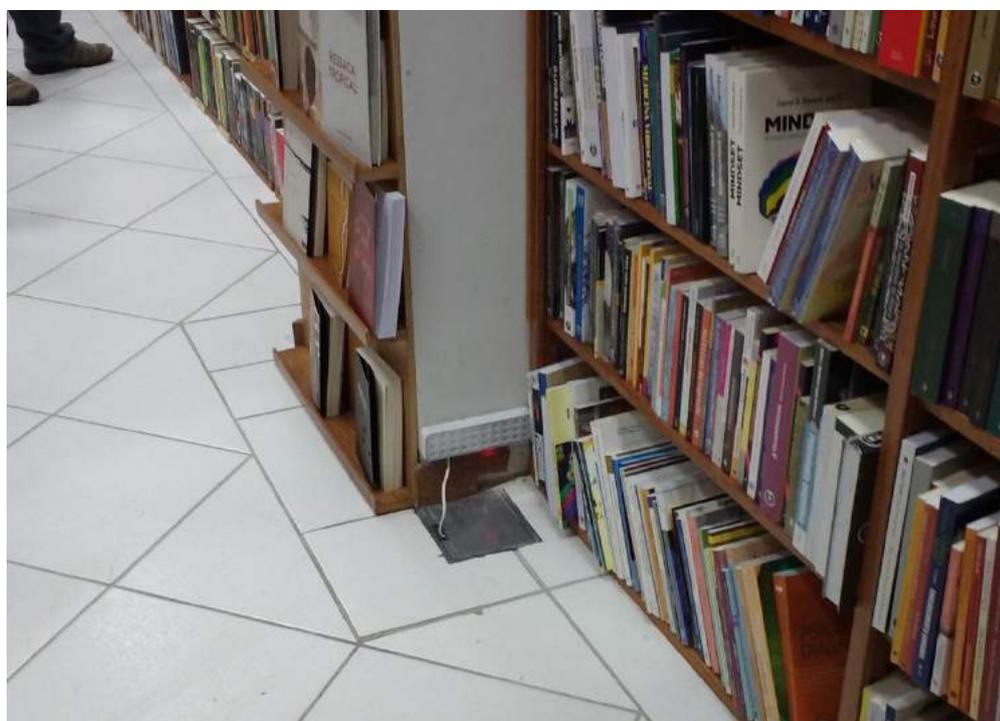
Figura 4.17 Local inadequado para instalação de bloco autônomo.

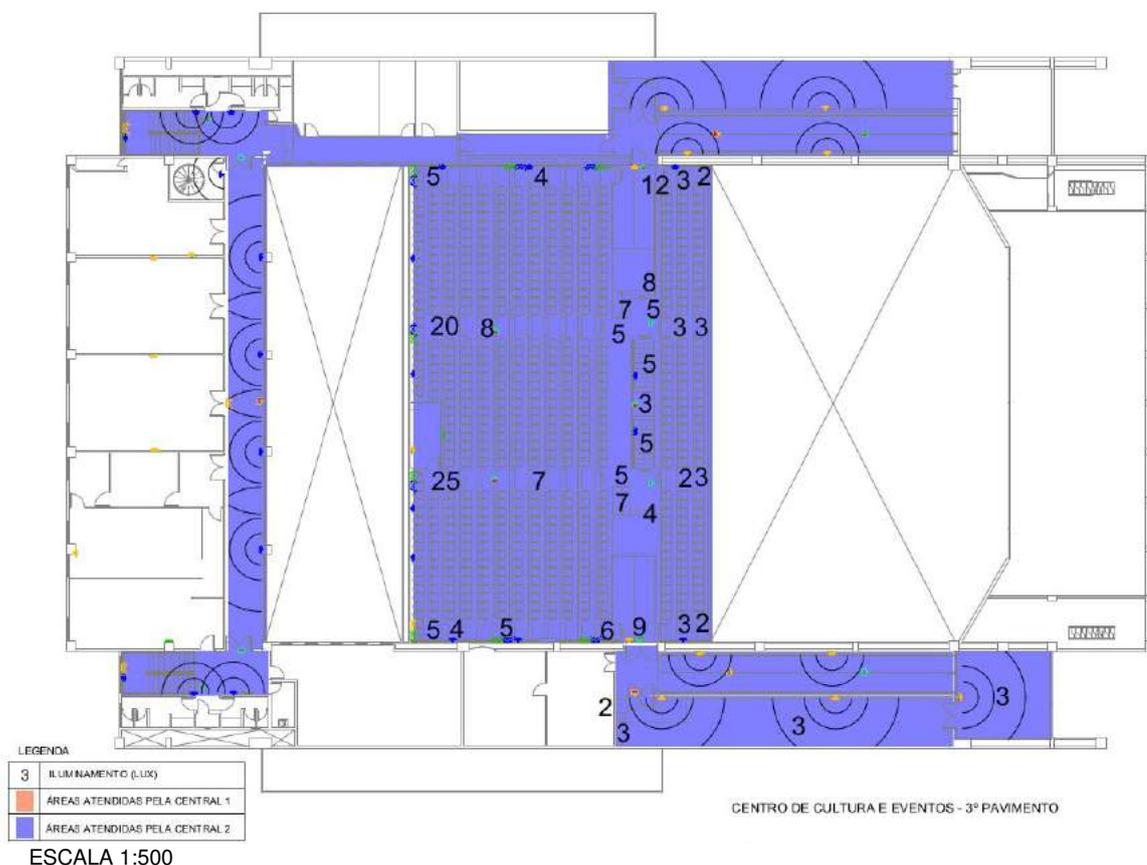
As circulações do terceiro pavimento possuem boa iluminação. Exceto o corredor em frente as salas de monitoramento e ar condicionado. Portanto sugeriu-se uma luminária de 100 lúmens na circulação em frente a cada uma dessas salas. Os depósitos norte e sul, apesar de possuírem área inferior a 200 m², tem caminamento maior que quinze metros até a circulação. Estes apresentam luminária do sistema centralizado. Apenas a sala de ar condicionado no final do depósito norte não apresenta iluminação. Então propõe-se uma luminária de 100 lúmens na sala. O mezanino do auditório possui em suas circulações a iluminância mínima de cinco lux. Exceto nas primeiras três fileira em frente ao guarda-corpo. Por isso sugeriu-se blocos autônomos de 3000 lúmens em cada parede lateral às fileiras.

Figura 4.21 Ambientes do terceiro pavimento atendidos pelas centrais de iluminação.

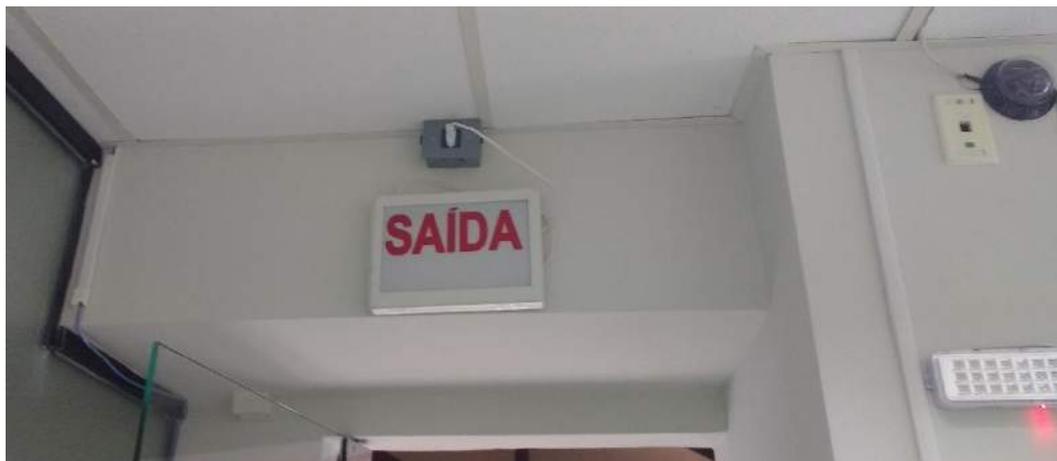
No mezanino do pavimento sobreloja foi adicionado uma placa luminosa sobre a porta. Conforme solicitado na vistoria do Anexo 5. Durante a vistoria, houve a dúvida quanto a instalar a placa sobre a porta ou ao lado desta. O consenso foi que poderia ser sobre a porta, pois há um espaço entra a placa e o teto do ambiente, evitando que a fumaça cubra a placa. Como o mezanino tem menos de 200 m², não precisaria de sinalização de abandono de local. A Figura 4.25 mostra como a placa luminosa foi instalada.

Figura 4.25 Placa luminosa instalada imediatamente sobre a porta.

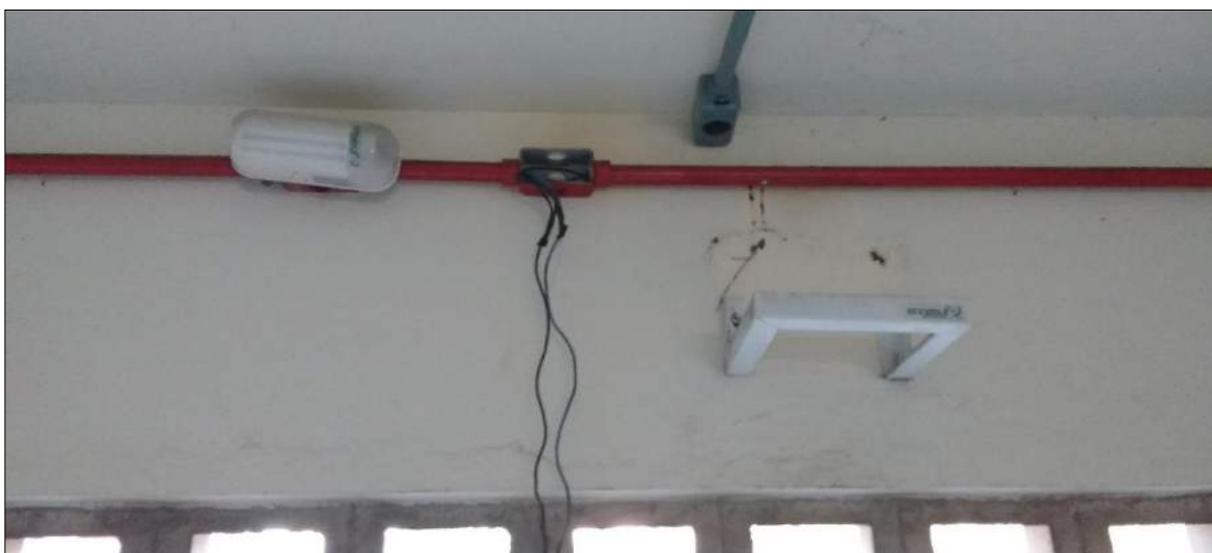
Figura 4.28 Placa luminosa desconectada do sistema centralizado.

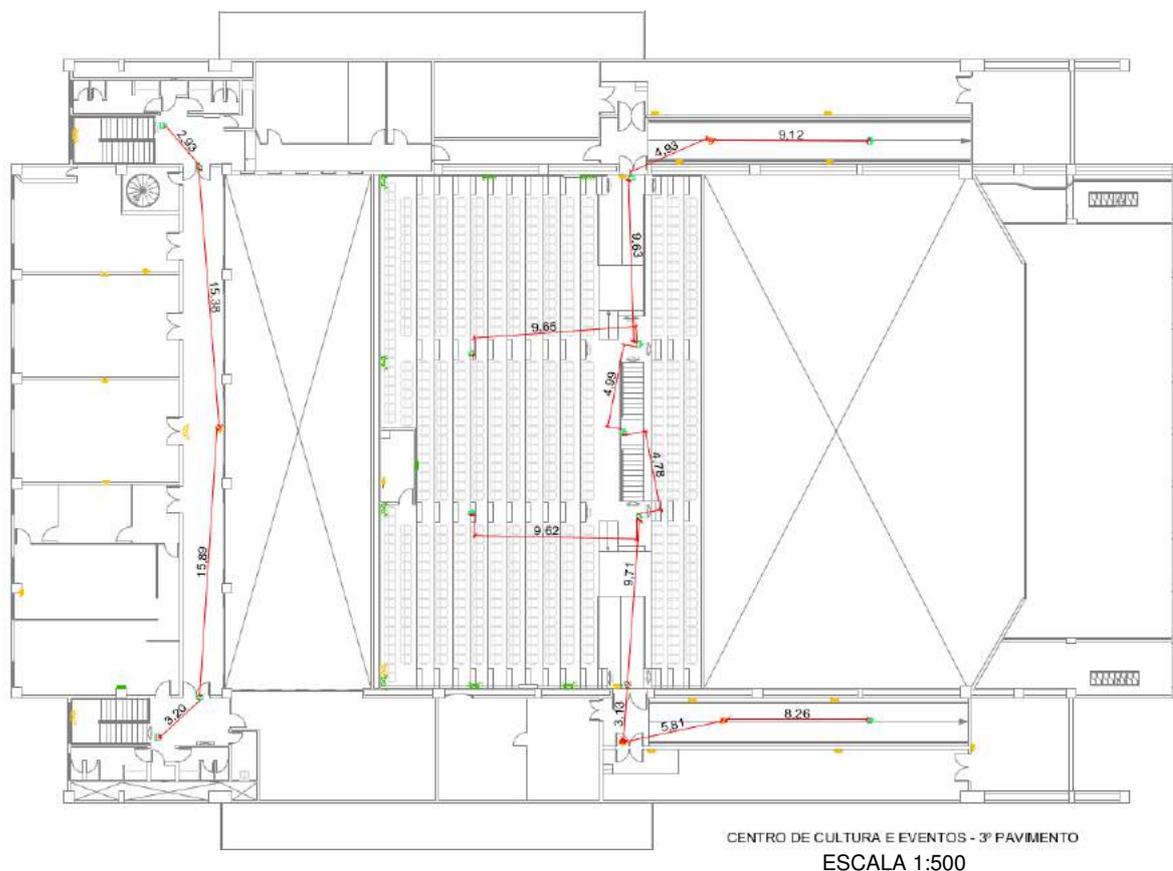
No terceiro pavimento a circulação em frente as salas de aulas não atendem a distância máxima entre placas. Portanto, sugere-se mais duas placas para atender a distância máxima permitida de quinze metros. Outra sugestão é fixar seta direcional na placa instalada na circulação. Apontando uma das saídas ou ambas, pois estão equidistantes da placa. Nas salas de aula propõem-se instalar placas de saída imediatamente em cima das portas. Na coordenadoria de capacitação e na sala girassol optou-se por instalar a placa ao lado da porta. Dessa forma pode ser vista de pontos mais distantes no ambiente. Segundo a IN 013, estas placas podem ser dispensadas, pois as salas possuem menos de 200 m² e caminhamento menor que quinze metros até a saída.

Figura 4.30 Distância em metros entre placas luminosas no terceiro pavimento.

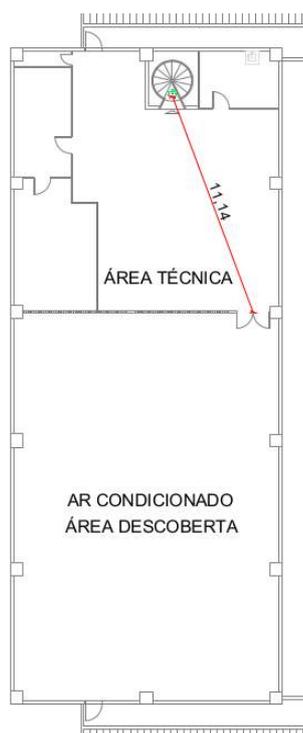
O quarto pavimento possui uma única sinalização de abandono de local. Ela está instalada na área técnica, sobre a escada de acesso ao terceiro pavimento. A área técnica é coberta e menor que 200 m². O caminhamento até a escada é menor que 15 metros, como apresenta a Figura 4.31. Portanto, a placa luminosa é suficiente. O terraço onde está o sistema de ar condicionado é descoberto. Apesar de ter mais de 200 m², este é uma área técnica de acesso restrito. Portanto não se adotou sinalização.

Figura 4.31 Distância em metros entre placas luminosas no quarto pavimento.
