**FACHADAS INDUSTRIALIZADAS COM CÂMARA DE AR:
ANÁLISE DOS ASPECTOS PROJETUAIS, CONSTRUTIVOS E
DOS PROCESSOS DE INSPEÇÃO E MANUTENÇÃO EM DOIS
EDIFÍCIOS NO LITORAL DE SANTA CATARINA**

Dissertação submetida ao programa de Pós-Graduação em Arquitetura e Urbanismo da Universidade Federal de Santa Catarina para a obtenção do Grau de Mestre em Arquitetura e Urbanismo.
Orientador: Prof. Dr. Fernando Barth

Florianópolis
2018

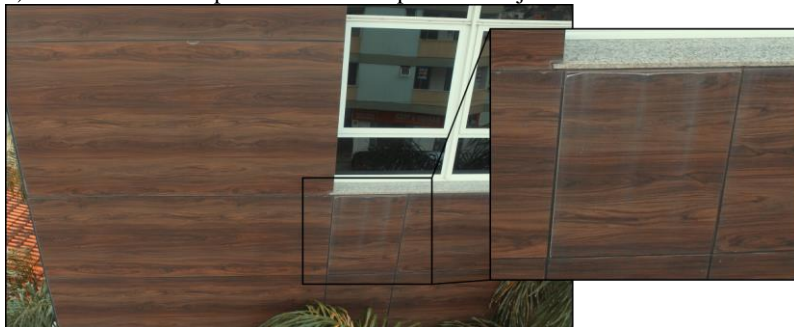
a) Manchamento do painéis abaixo do peitoril das janelas.

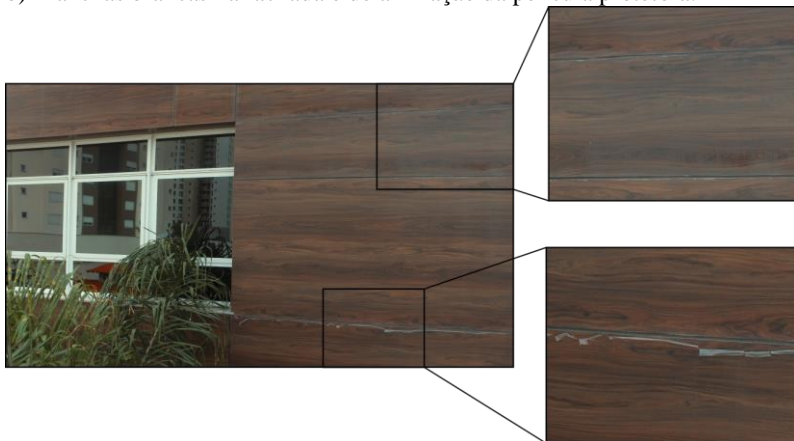
b) Manchas brancas na fachada e delaminação da película protetora.

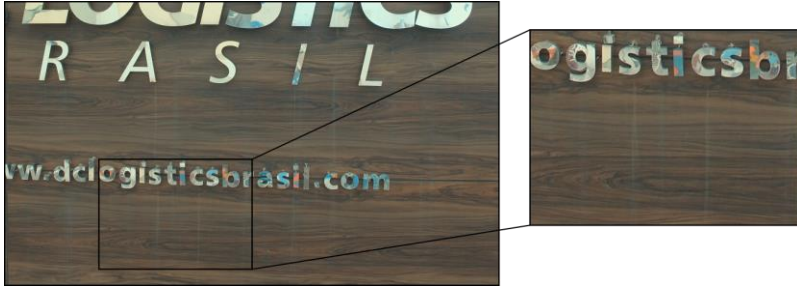
A Figura 64-c mostra manchas brancas de escorrimento próximo ao letreiro metálico da logomarca da empresa. Os metais tendem a criar uma camada superficial de óxido do metal quando em contato com o oxigênio que podem escorrer e manchar os painéis com a ação das chuvas. A Figura 64-d mostra o desprendimento e a oxidação do perfil de acabamento metálico. As causas do desprendimento podem envolver motivos relacionados a execução do projeto, como por exemplo a fixação de forma inadequada. Além do desprendimento do perfil, também foi identificada a descamação da pintura eletrostática. A Figura 64-e mostra o desprendimento do perfil metálico em outra região da fachada Norte assim como o destacamento do delimitador de profundidade.

c) Oxidação do letreiro.

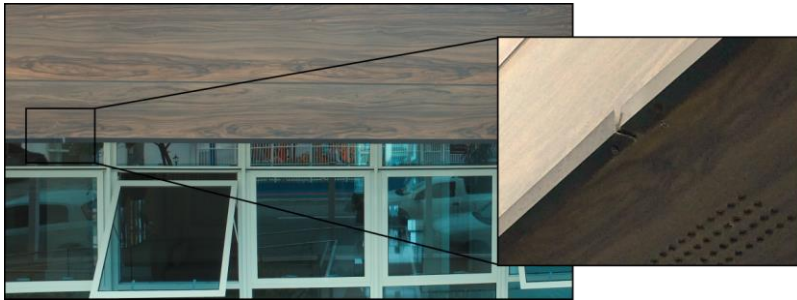
d) Desprendimento e oxidação do perfil de acabamento metálico.

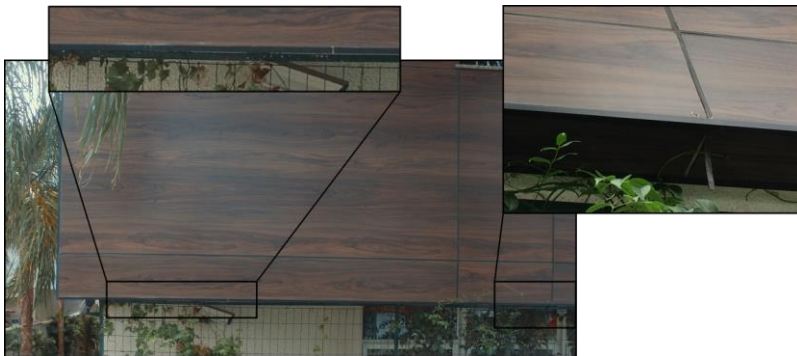
e) Desprendimento do perfil de acabamento metálico e destacamento do delimitador de profundidade.

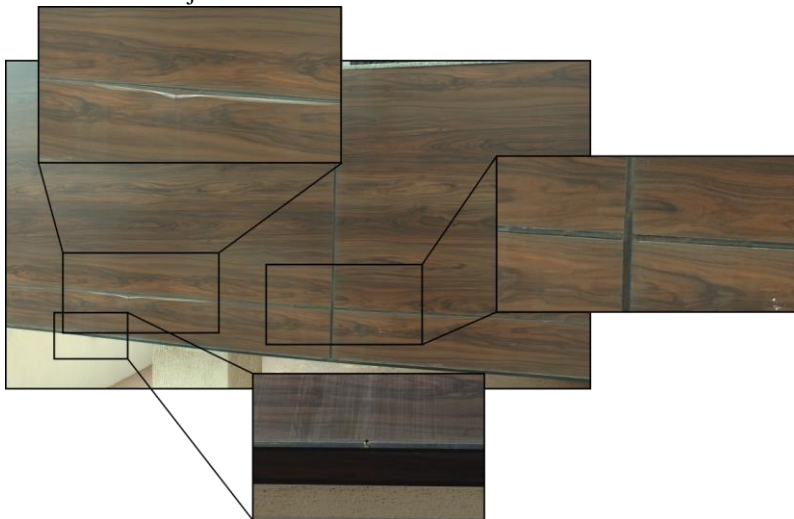
a) Delaminação da película protetora, desprendimento do rebite e ressecamento das juntas.

Além do ressecamento das juntas, verificou-se a perda de aderência nos painéis fenólicos por parte do selante. Esta perda pode ter sido provocada por falha de execução, sujidade excessiva do painel durante o selamento, ressecamento em função dos níveis de exposição à radiação solar, ou ainda, a inter-relação entre estes fatores. Outro motivo que justifica o ressecamento diz respeito ao prazo de validade do selante, tendo em vista que é aceitável que os selantes apresentem durabilidade inferior a das placas do revestimento externo.

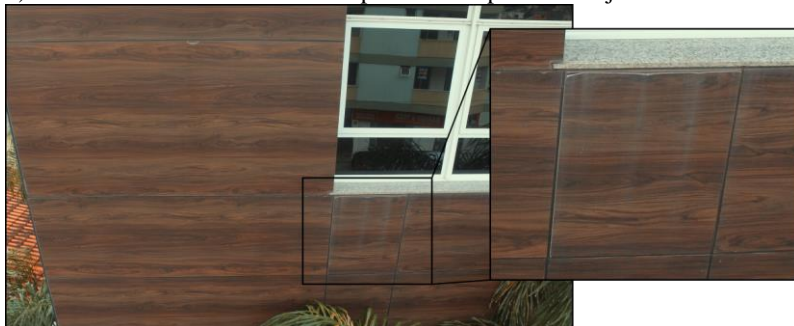
b) Manchas brancas nas bordas dos painéis e no peitoril das janelas.

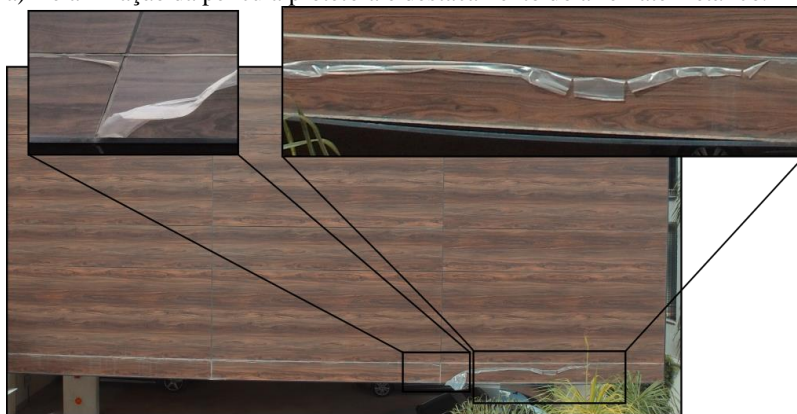
A fachada Oeste recebe aproximadamente 6 h e 30 min de insolação direta no verão e 3 h e 30 min no inverno⁵. Os níveis de exposição solar direta potencializaram a deterioração da fachada gerando a perda de aderência da película protetora. As lesões decorrentes da delaminação foram encontradas em toda a fachada Oeste, apresentando uma situação mais crítica na parte inferior conforme apresenta a Figura 66-a. Somado a isso, a Figura 66-a mostra o ressecamento das juntas e o destacamento do perfil metálico. A Figura 66-b mostra a presença das manchas brancas nas juntas e a sujidade acumulada na borda inferior do plano de fachada.

a) Delaminação da película protetora e destacamento do arremate metálico.

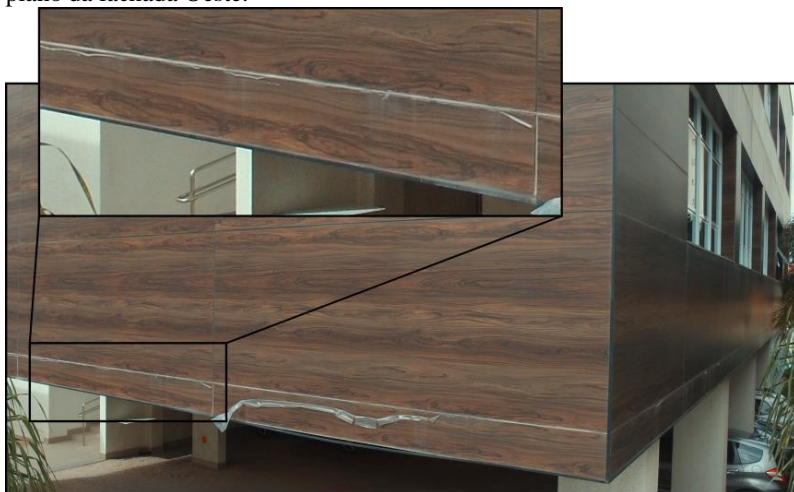
b) Manchas brancas nas juntas e acúmulo de sujidades na borda inferior do plano da fachada Oeste.

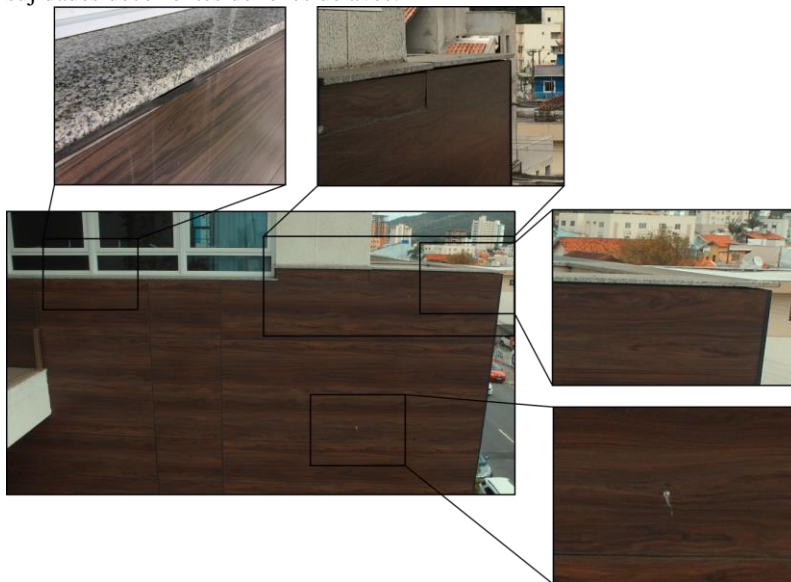
a) Juntas ressecadas, desconexão entre peitoril de granito e o laminado e sujidades decorrentes de fezes de aves.

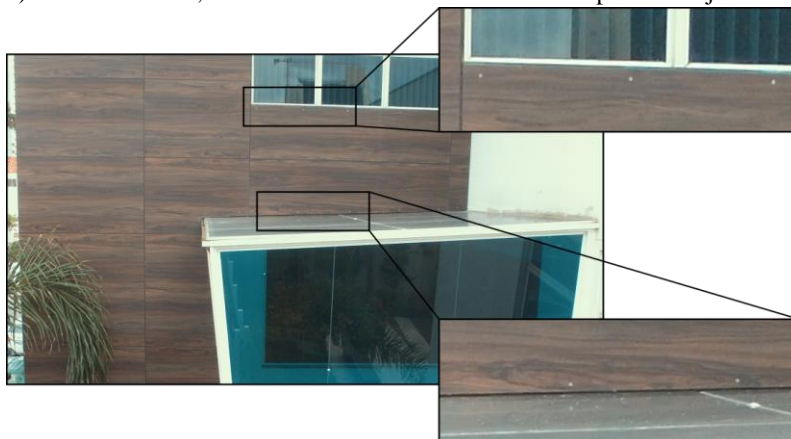
b) Rebites amostra, ausência de selante e escorrimento no peitoril da janela.

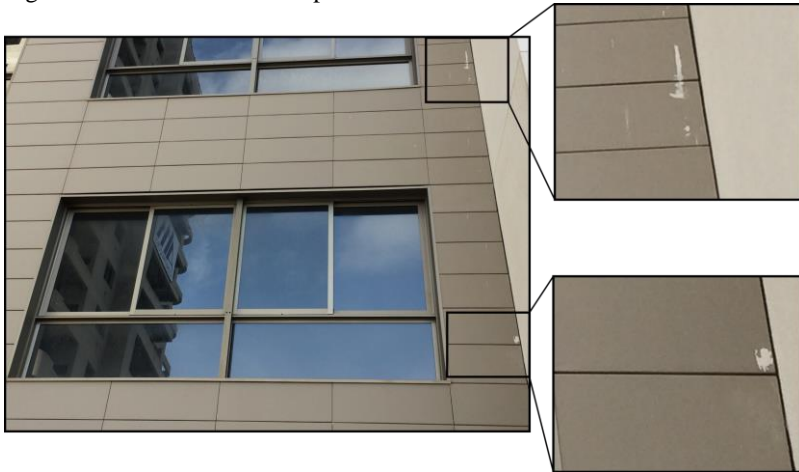
Figura 98 - Manchas de tintas provenientes do volume de escadas de incêndio.

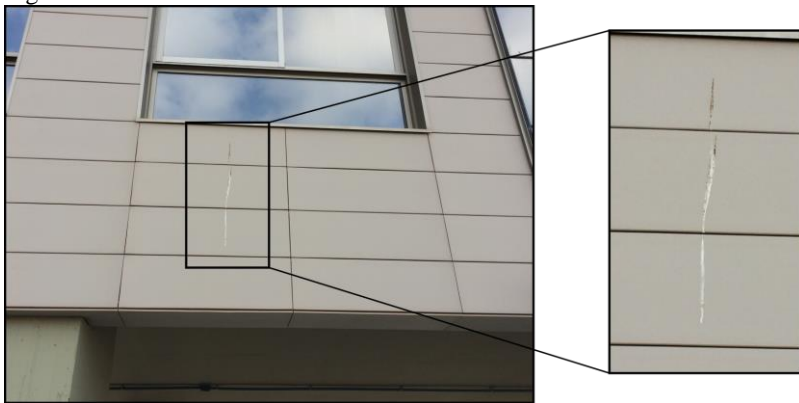
Figura 99 - Manchas decorrentes de fezes de aves.

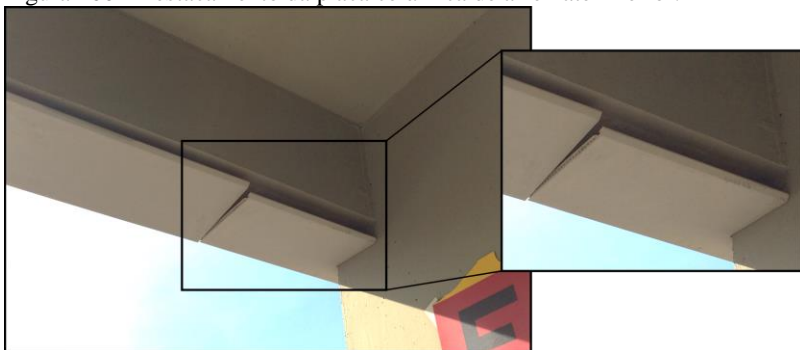
Figura 100 - Destacamento da placa cerâmica de arremate inferior.

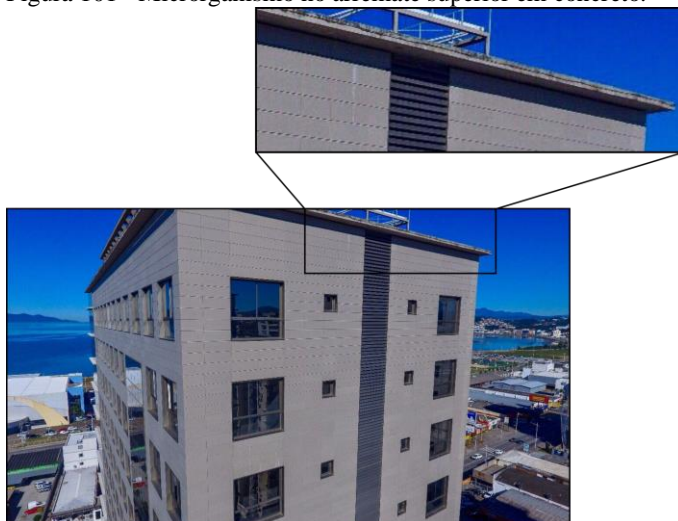
Figura 101 - Microrganismo no arremate superior em concreto.

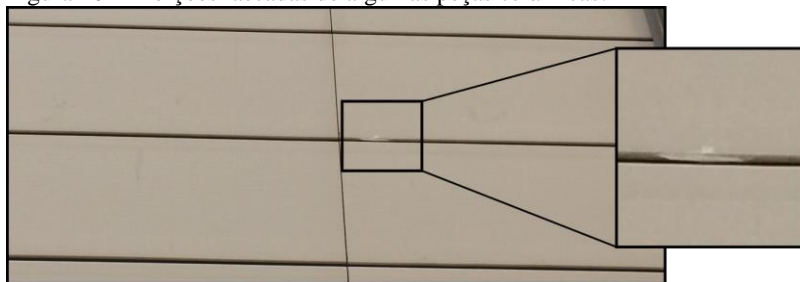
Figura 104 - Porções lascadas de algumas peças cerâmicas.
