**MANIFESTAÇÕES PATOLÓGICAS E DECISÕES  
PROJETUAIS QUE INCIDEM NA DURABILIDADE DO BAMBU  
EM EDIFICAÇÕES NO SUL DO BRASIL**

Tese submetida ao Programa de Pós  
graduação em Arquitetura e Urbanismo  
da Universidade Federal de Santa  
Catarina para a obtenção do Grau de  
Doutora em Arquitetura e Urbanismo.  
Orientadora: Profa. Dra. Lisiane Ilha  
Librelotto.  
Coorientadora: Profa. Dra. Ângela do  
Valle.

Florianópolis  
2019

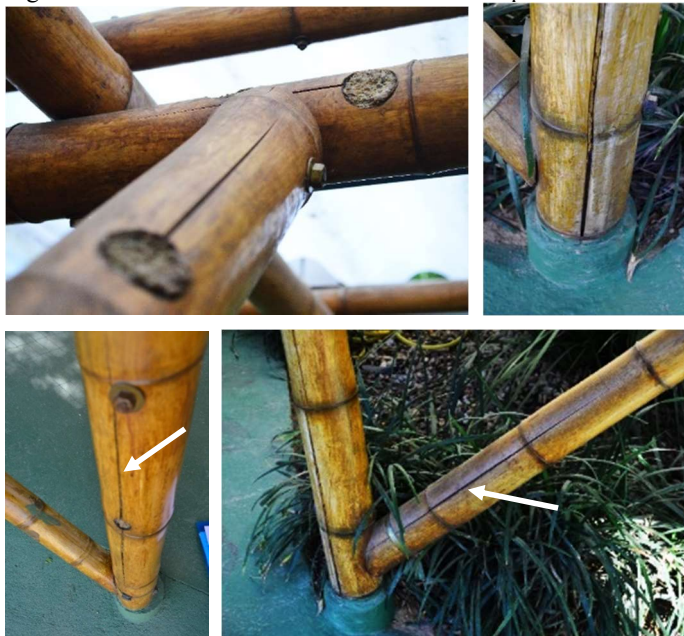
Figura 40 - Rachaduras nos extremos dos colmos preenchidos com concreto.

**Mecanismo de ocorrência:** tipo RL1 (Apêndice G).

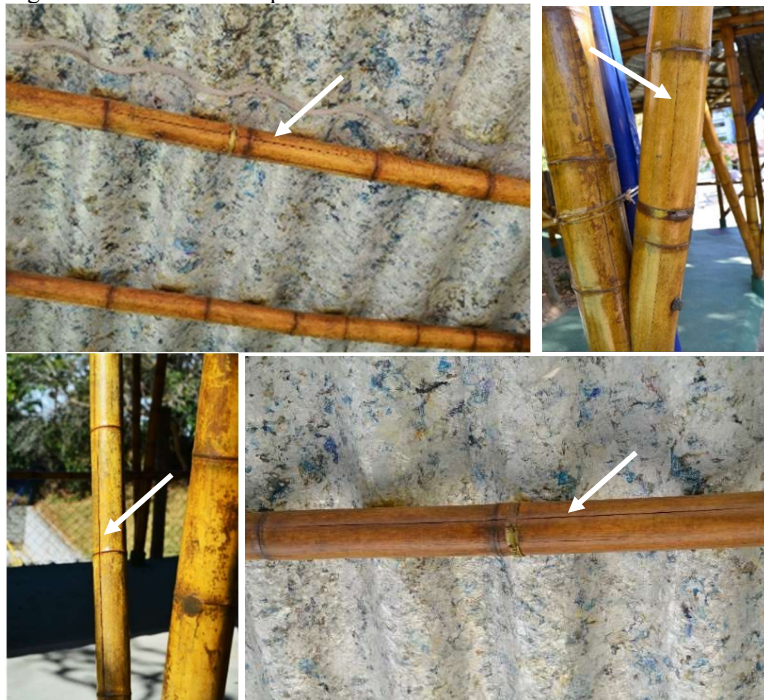
Figura 41 - Rachadura na parte central dos colmos.

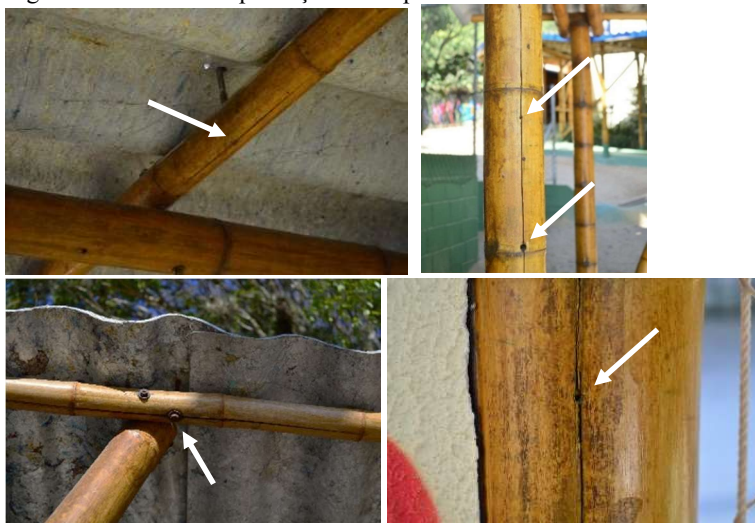
Figura 42 - Rachadura pela ação de corpo externo.

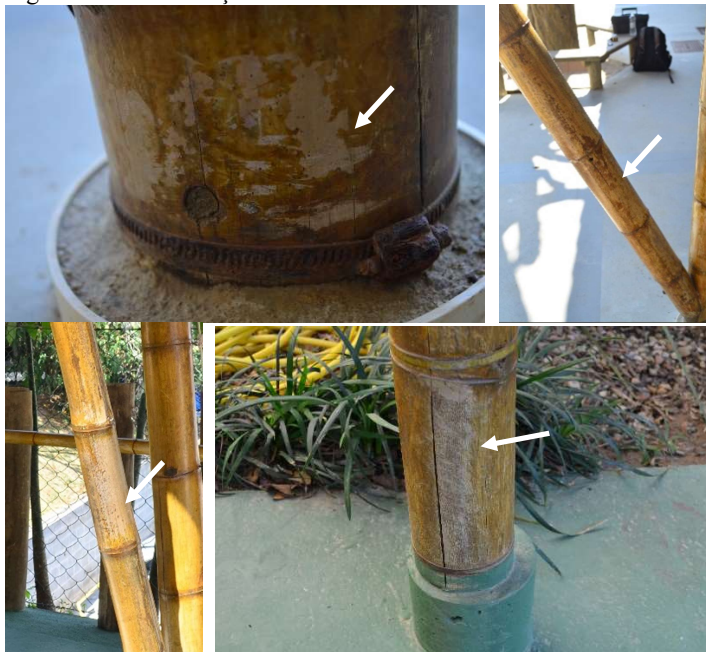
Figura 46 - Deterioração do verniz nos colmos no Estudo de Caso 1.

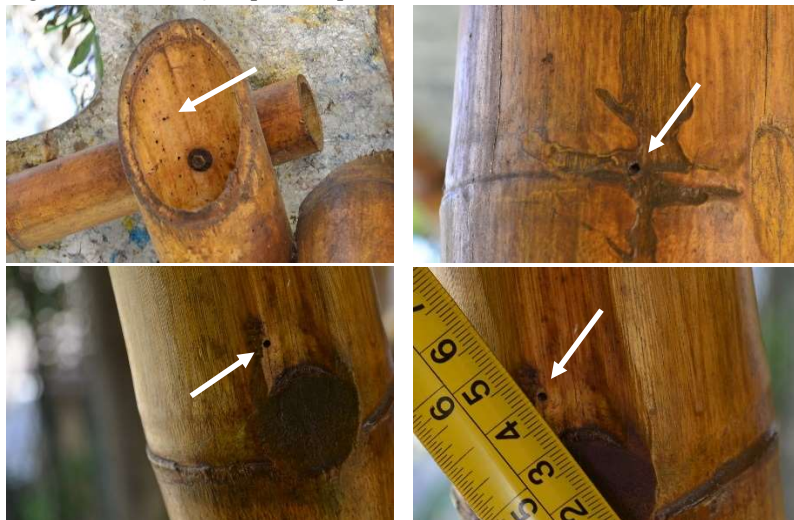
Figura 50 - Perfurações pelo ataque do *D.minutus* no Estudo de Caso 1.

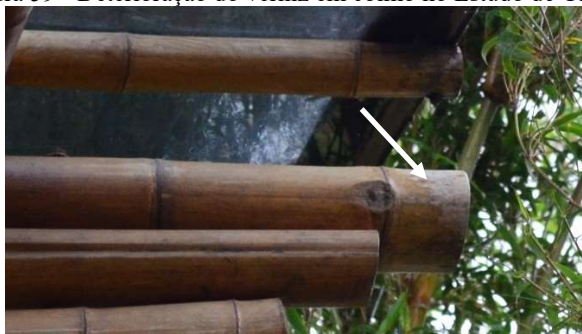
Figura 59 - Deterioração do verniz em colmo no Estudo de Caso 2.

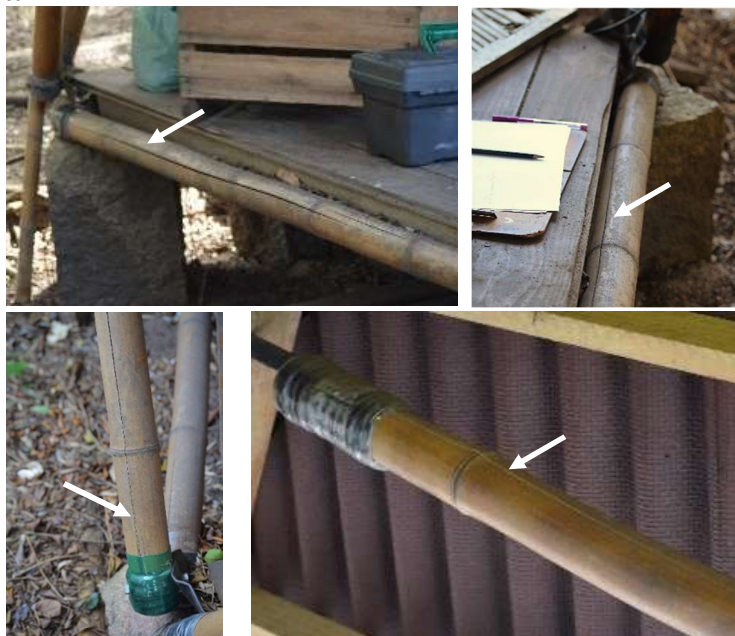
Figura 69 - Rachadura nos extremos dos colmos.

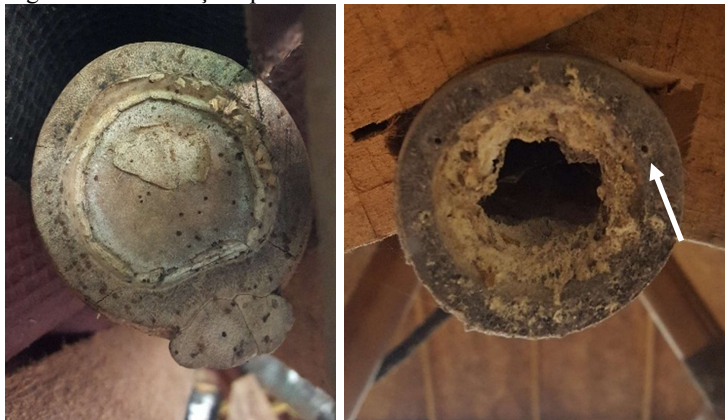
Figura 74 - Perfurações por *D. minutus*.

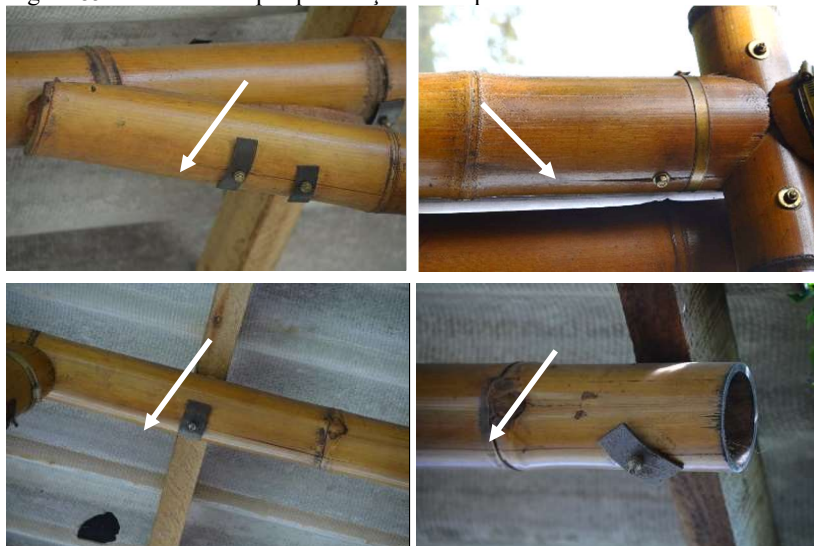
Figura 85 - Rachaduras por penetração de corpo externo.

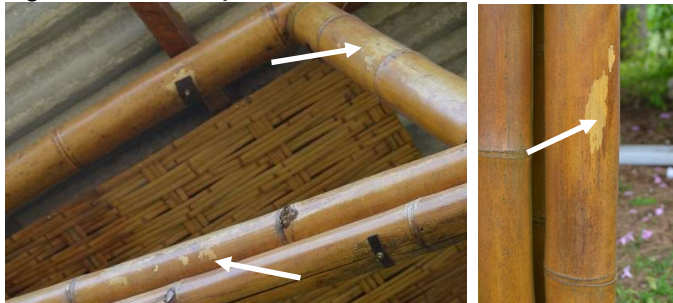
Figura 87 - Deterioração do verniz nos colmos.

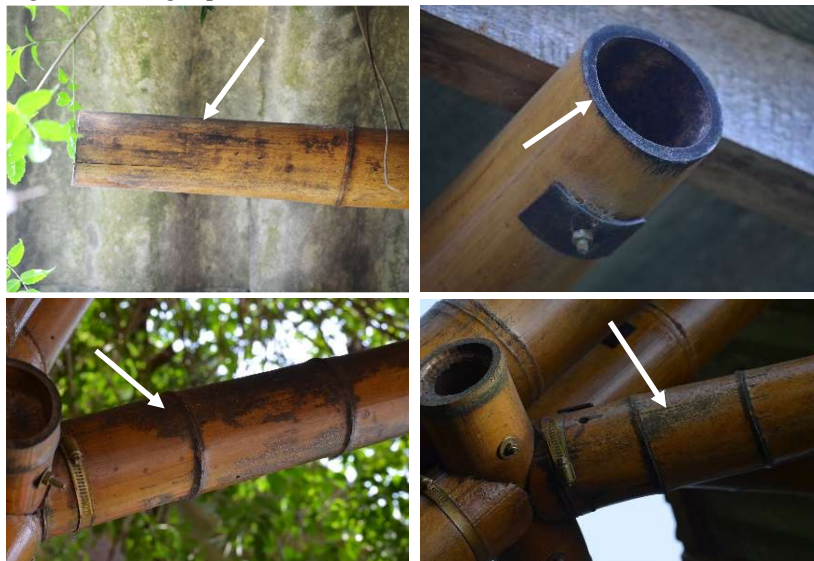
Figura 89 - Fungos pretos nos colmos.

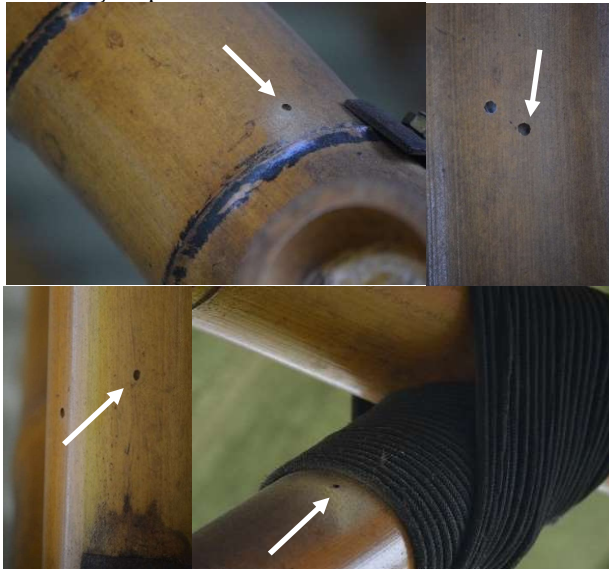
Figura 91 - Perfurações pelo *C. annularis* no Estudo de Caso 2.

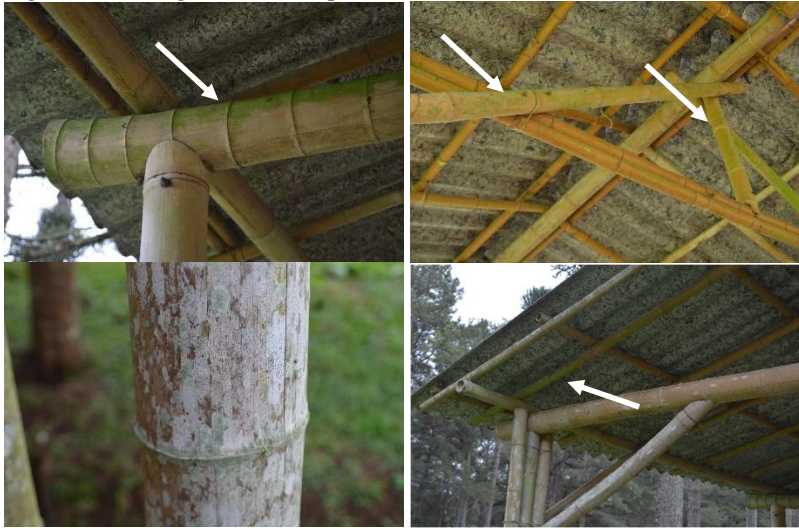
Figura 108 - Fungos verdes e líquens nos colmos.

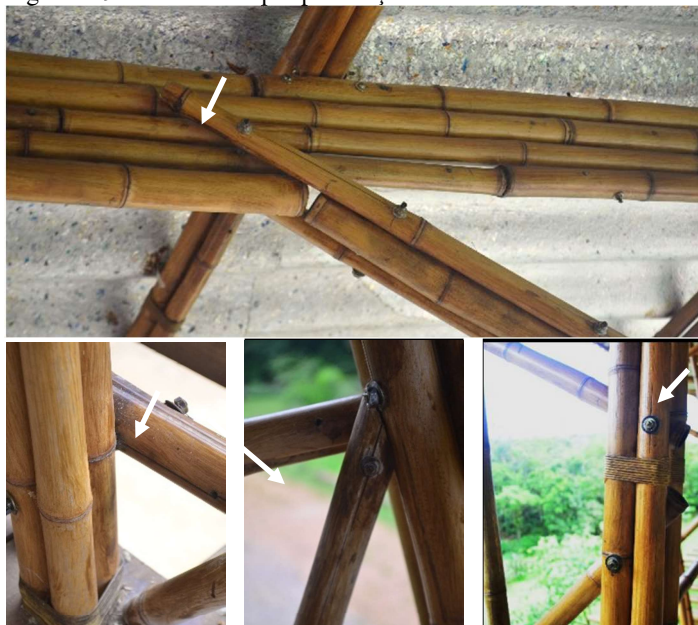
Figura 119 - Rachaduras por penetração.

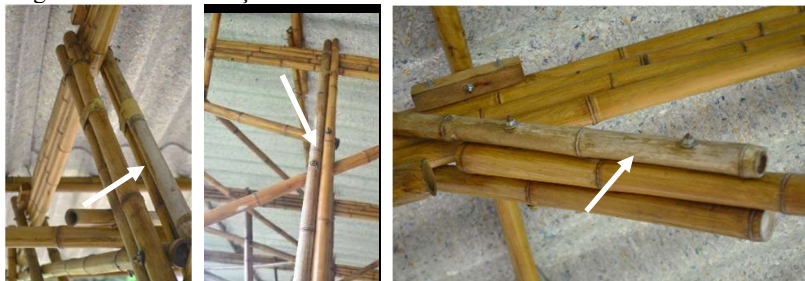
Figura 122 - Deterioração do verniz nos colmos.

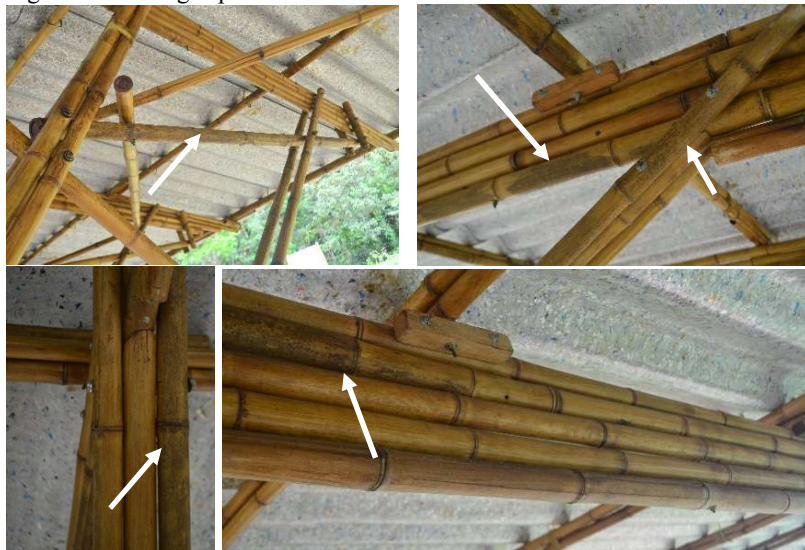
Figura 124 - Fungos pretos nos colmos.

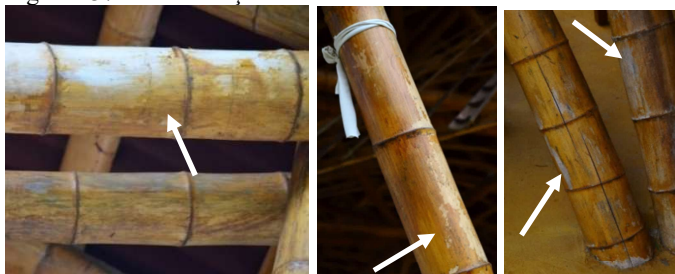
Figura 137 - Deterioração do verniz nos colmos.

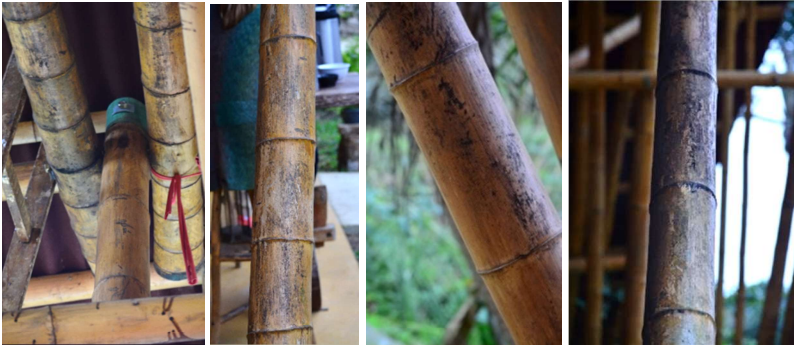
Figura 138 - Fungos pretos nos colmos.

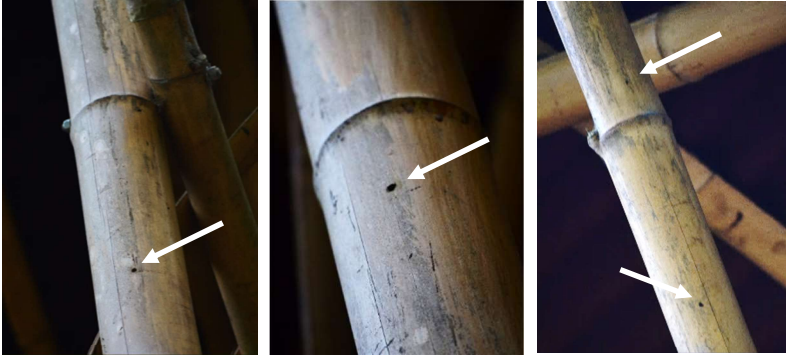
Figura 140 - Perfurações pelo *C.annularis*.
