Universidade Federal de Santa Catarina – UFSC

Programa de Pós-Graduação em Arquitetura e Urbanismo - PósARQ

**MANIFESTAÇÕES PATOLÓGICAS EM HABITAÇÕES DE INTERESSE SOCIAL
CONSTRUÍDAS COM O SISTEMA *LIGHT WOOD FRAME* NO SUL DO BRASIL**

Tese submetida ao Programa Pós-Graduação em
Arquitetura e Urbanismo – PósARQ, área de
Concentração: Projeto e Tecnologia do Ambiente
Construído da Universidade Federal de Santa Catarina
para a obtenção do título de Doutor em Arquitetura.

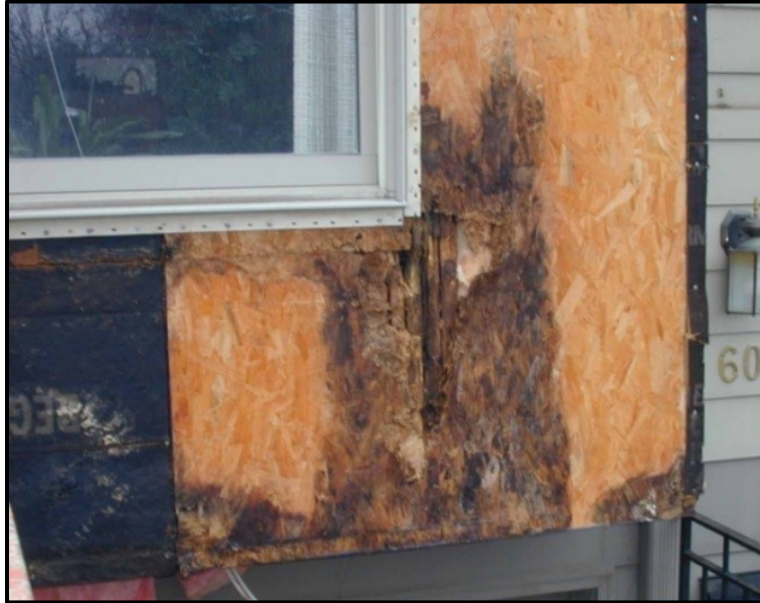
Figura 75 - Infiltração ocorrida entre a janela e o revestimento externo causando apodrecimento da chapa de OSB e montantes estruturais.

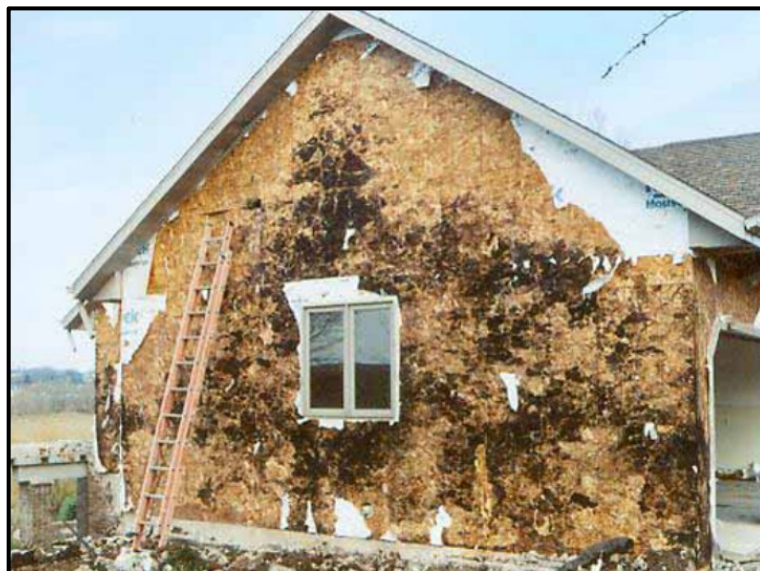
Figura 77 - Manifestações patológicas geradas por condensação nas chapas de OSB.

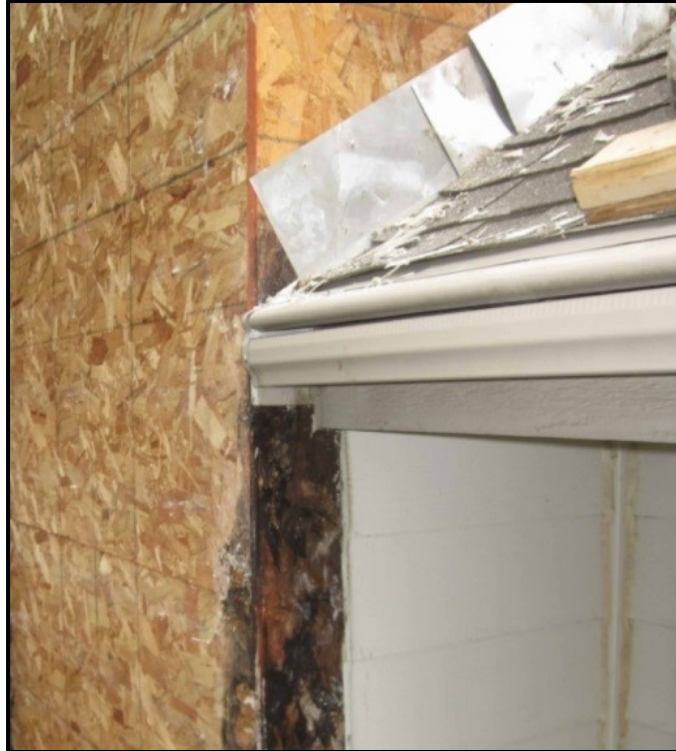
Figura 78 - Infiltração de água gerado por má instalação do acabamento da parede (*Step Flashing Roof*).

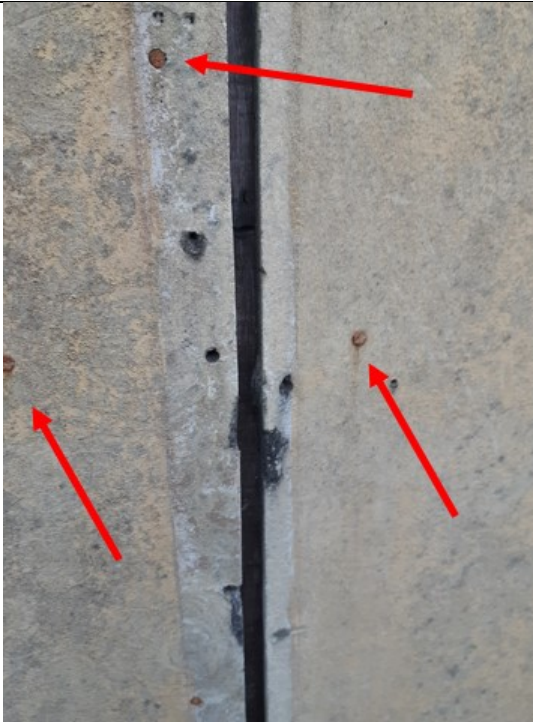
<p>Oxidação das fixações das chapas cimentícias externas</p>	<p>Causas: chuva umidade, outros</p>

<p>Origem: projeto</p>	
	<p>Chapas cimentícias e telhas de revestimento dos oitões com trincas e quebradas nas paredes externas</p>	<p>Causas: relocação da HIS, movimentação da estrutura, impacto, variação térmica e/ou umidade</p>

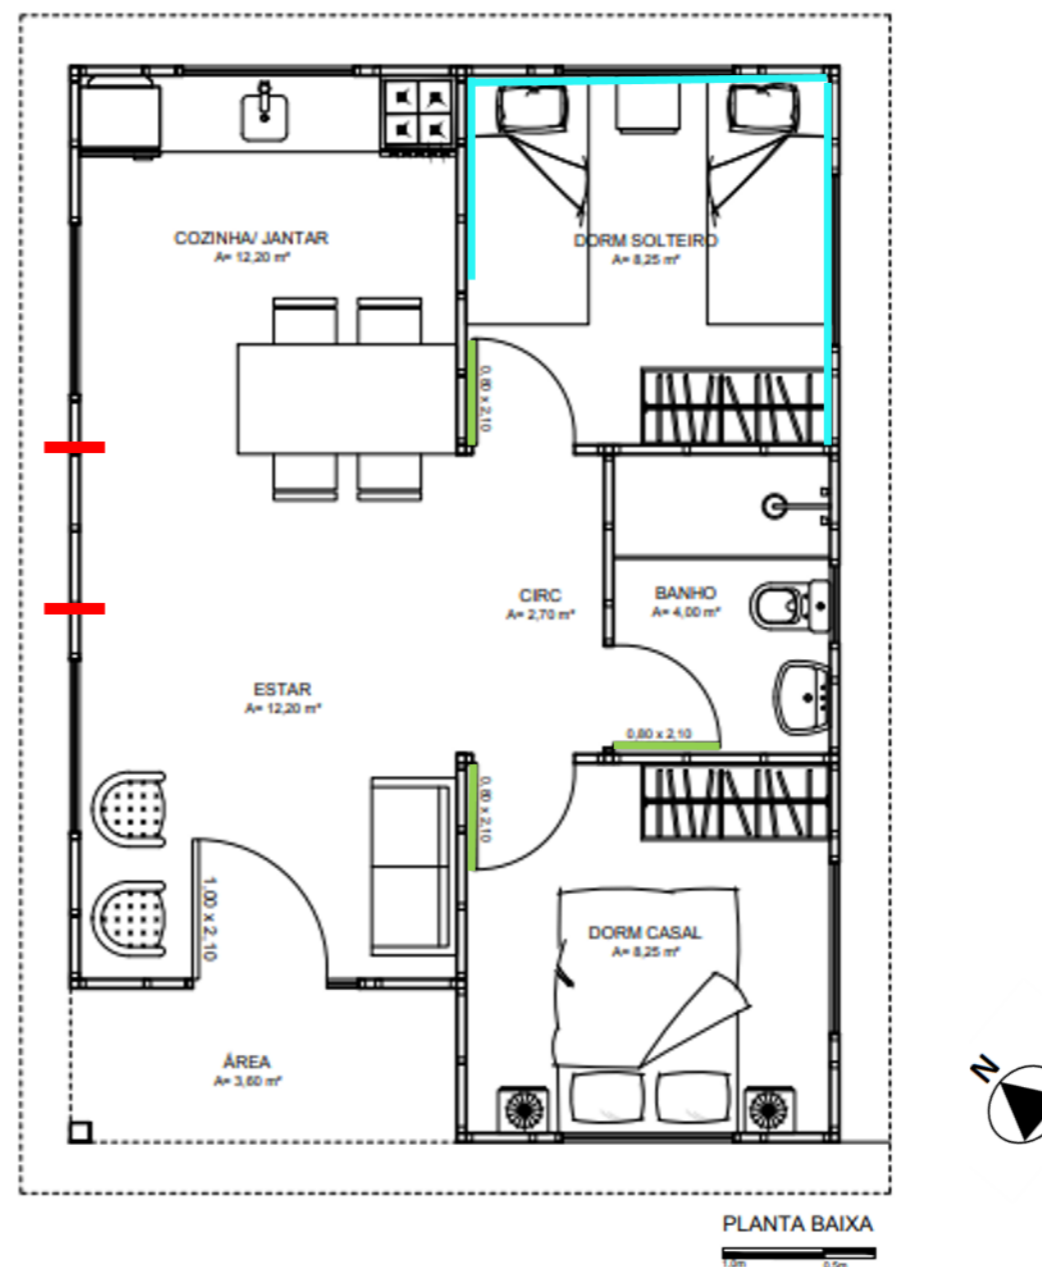
- Furo na parede (feito por *Cryptotermes brevis*)
- Trincas nas chapas cimenticias
- Furo na porta (feito por *Cryptotermes brevis*)

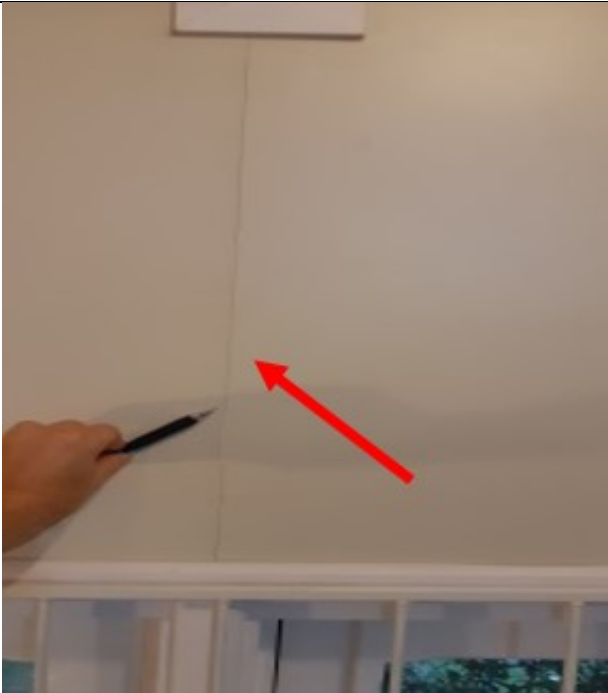
Trincas nas juntas das chapas de gesso	Causas: movimentação da estrutura, variação térmica e/ou umidade.

Causas: execução

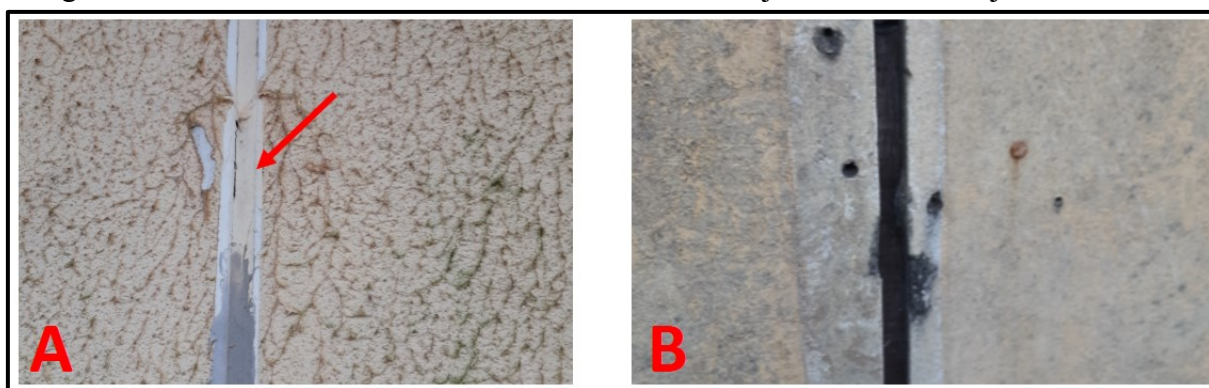
Figura 174 - A - descolamento do selante da HIS 7 e B - junta sem o mata-junta da HIS 3.

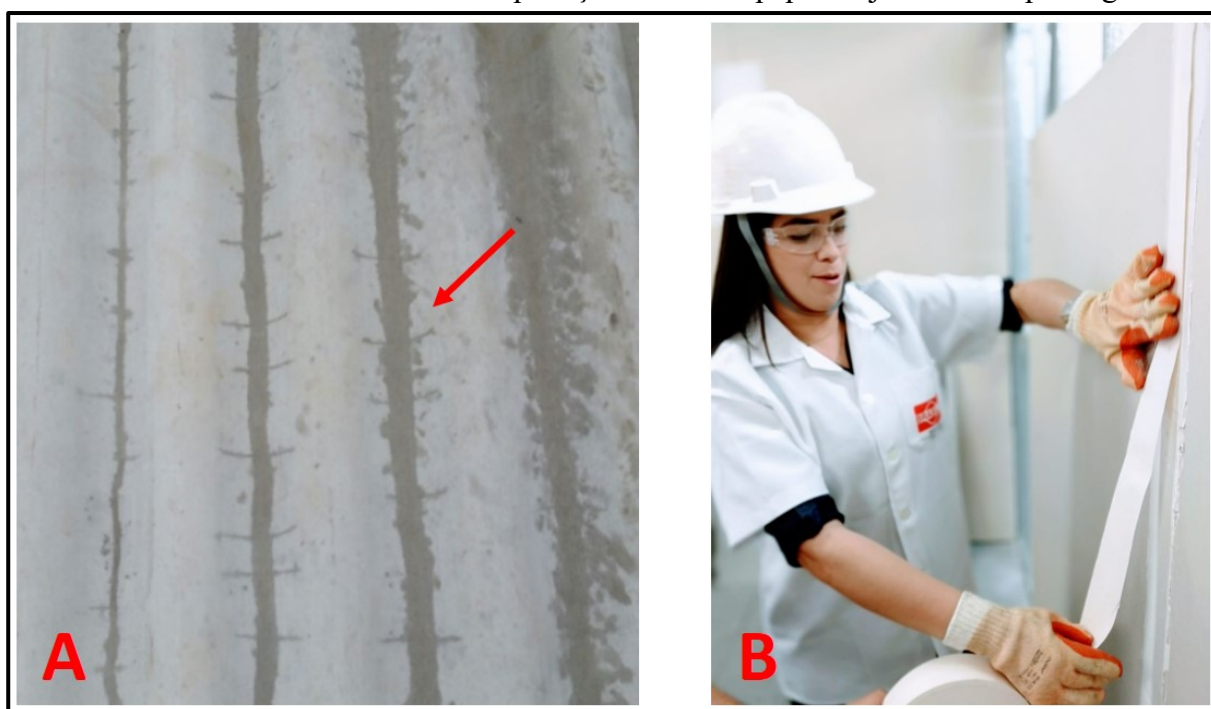
Figura 177 - A – trincas transversais em telhas de fibrocimento ocasionadas por caminhamento direto na telha e B – aplicação de fita de papel na junta da chapa de gesso.

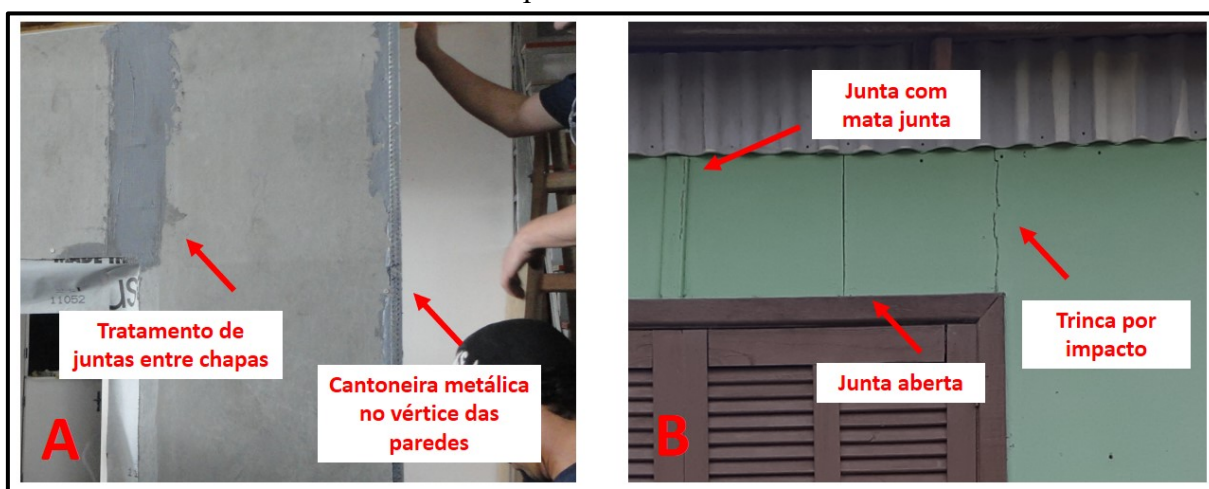
Figura 178 - A – tratamento de juntas entre chapas cimentícias e cantoneira metálica com massa cimentícia nos cantos (vértice) das paredes e B – trinca gerada por impacto e junta entre chapas cimentícias aberta.

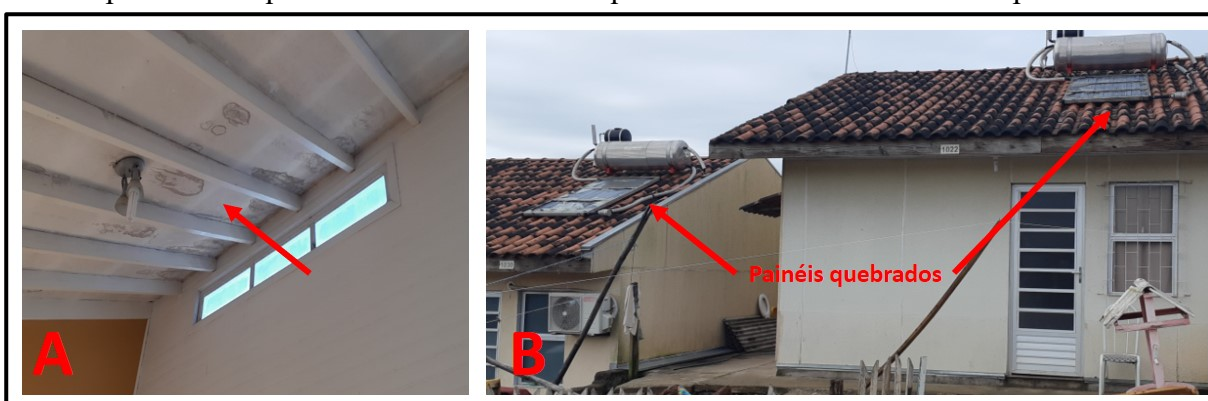
Figura 179 - A – manchas no forro cimentício identificando vazamento nos pontos de fixação e B – painéis de aquecimento com os vidros quebrados em outras HIS em Sapucaia do Sul.
