## **Inspeção de manifestações patológicas de fachadas com veículo aéreo não tripulado em edifício de elevada altura: Estudo de caso**

### ***Facades pathological manifestations inspection with unmanned aerial vehicle on high-rise building: Case study***

O estudo de caso foi realizado em uma edificação residencial (figura 1), considerada de alto padrão, localizada na Zona Norte do Recife, no Estado de Pernambuco, construída em meados de 2014 e possui cerca de 120,5 metros de altura, o levantamento foi realizado nos horários da manhã e tarde.

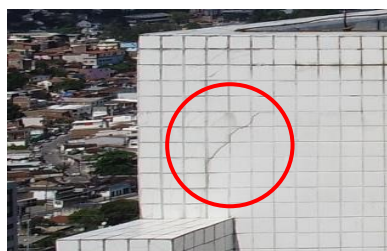
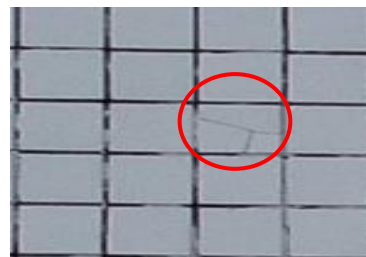
A presença de fissuras/ trincas foi localizada em sua grande parte na região superior da edificação nas fachadas Oeste e Sul, (Figuras 7 e 8), principalmente na região da platibanda.

**Figura 7 e 8: Apresentação de fissura nas fachadas Oeste e Sul. Fonte: Elaborado pelos autores (2019).**

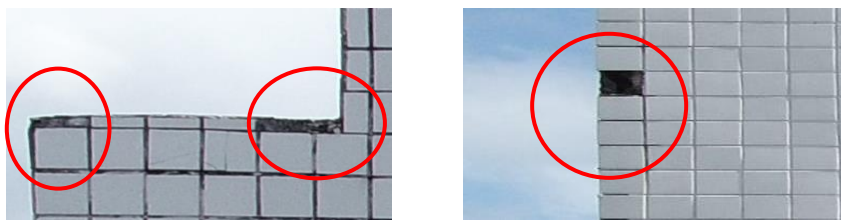
Assim como as fissuras/ trincas, a apresentação de destacamento foi reconhecida nas partes superiores das fachadas, (Figuras de 11 e 12).

**Figura 11 e 12: Apresentação de destacamento na fachada Sul. Fonte: Elaborado pelos autores (2019).**
