UNIVERSIDADE FEDERAL DE SANTA CATARINA
CENTRO TECNOLÓGICO
DEPARTAMENTO DE ENGENHARIA MECÂNICA
CURSO DE ENGENHARIA DE MATERIAIS

**RETRIEVAL ANALYSIS EM PRÓTESES PARCIAIS DE OMBRO: ESTUDO
PRELIMINAR**

Trabalho de Conclusão de Curso submetido ao curso de Engenharia de Materiais do Centro Tecnológico da Universidade Federal de Santa Catarina como requisito parcial para a obtenção do título de Bacharela em Engenharia de Materiais.

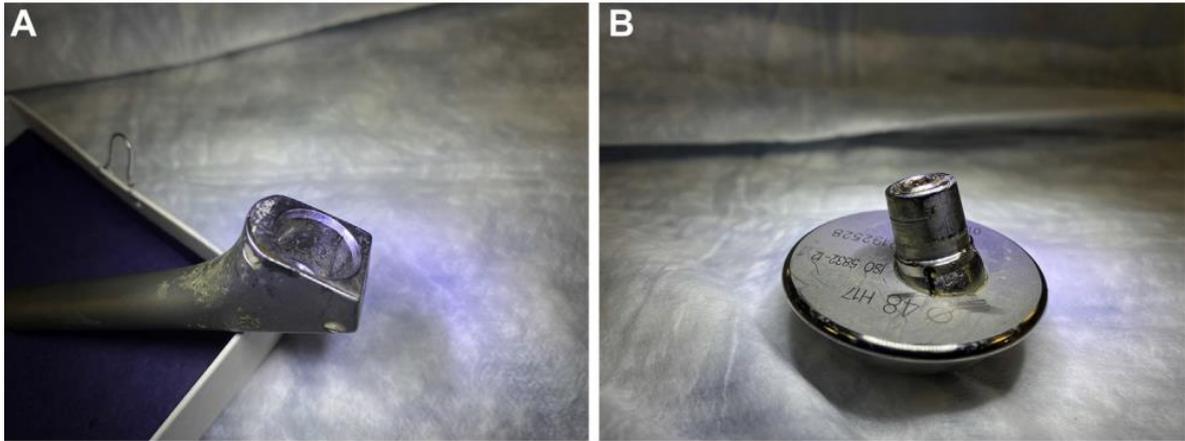
Figura 6 – Exemplo de prótese total anatômica de ombro avaliada por *retrieval analysis* no HSS, composta por uma haste umeral de conicidade fêmea apresentando com corrosão de grau 3, sem desgaste (A), e cabeça umeral com conicidade macho apresentando corrosão de grau 2 e desgaste de grau 3. Fonte: (BRUSALIS et al., 2022)

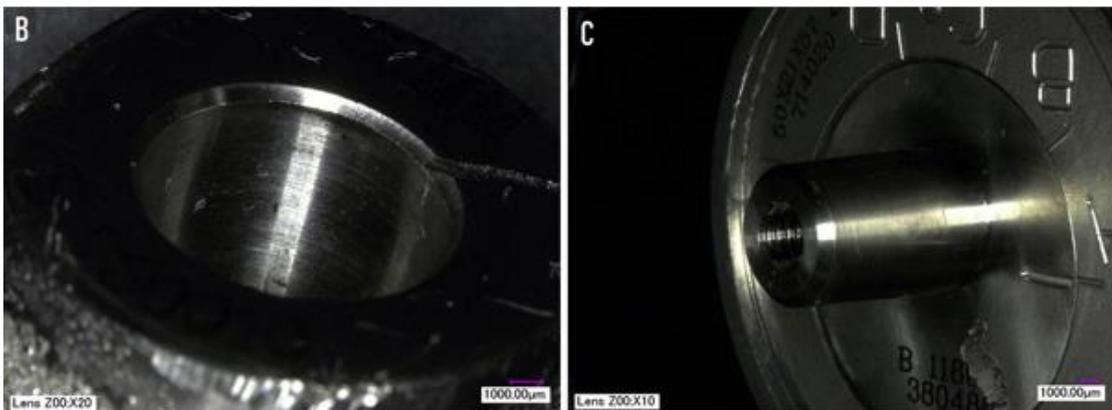
Figura 10 – Exemplo de amostra analisada: evidência de corrosão de grau 2 em cone fêmea de uma haste umeral (B) e cone macho de uma cabeça umeral (C). Não foi identificado dano por *fretting* nesse implante. Fonte: (BRUSALIS et al., 2022)

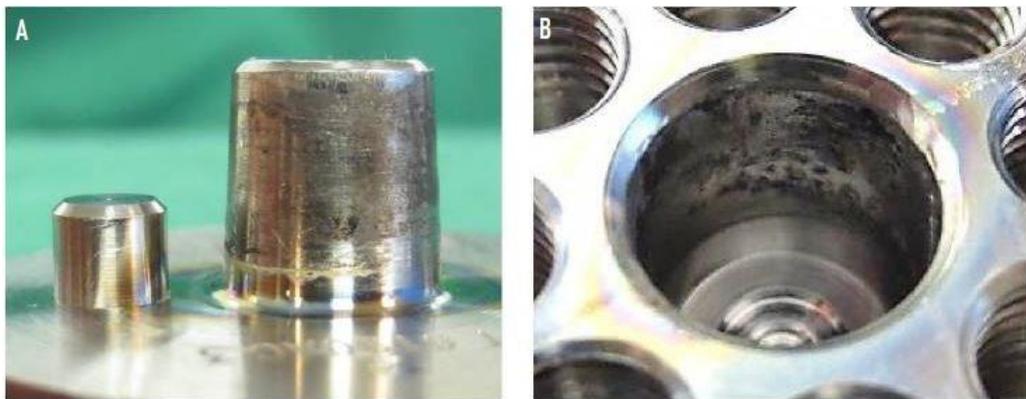
Figura 11 - Dano por *fretting corrosion* grave no cone de haste (A) e em cone de cabeça umeral (B) de prótese anatômica de hemiartroplastia parcial recuperada. Fonte: (ECKERT et al., 2016)

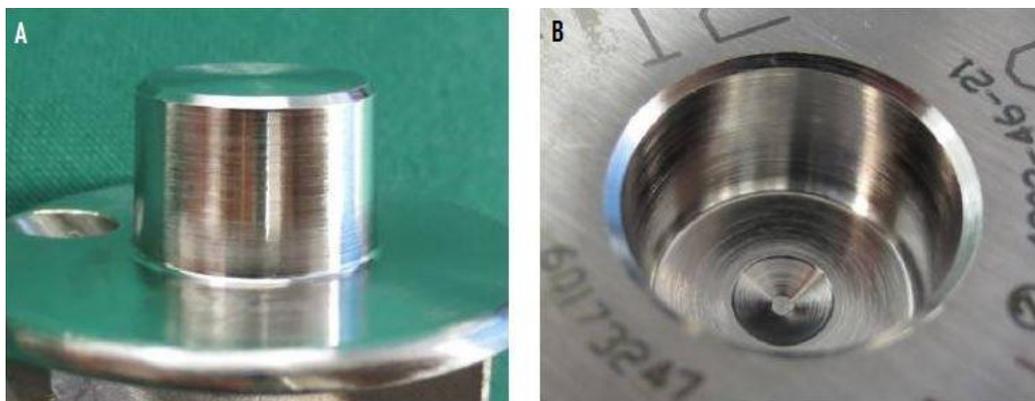
Figura 12 - Dano por *fretting corrosion* mínimo no cone de haste (A) e em cone de cabeça umeral (B) de prótese anatômica de hemiartroplastia parcial recuperada. Fonte: (ECKERT et al., 2016)

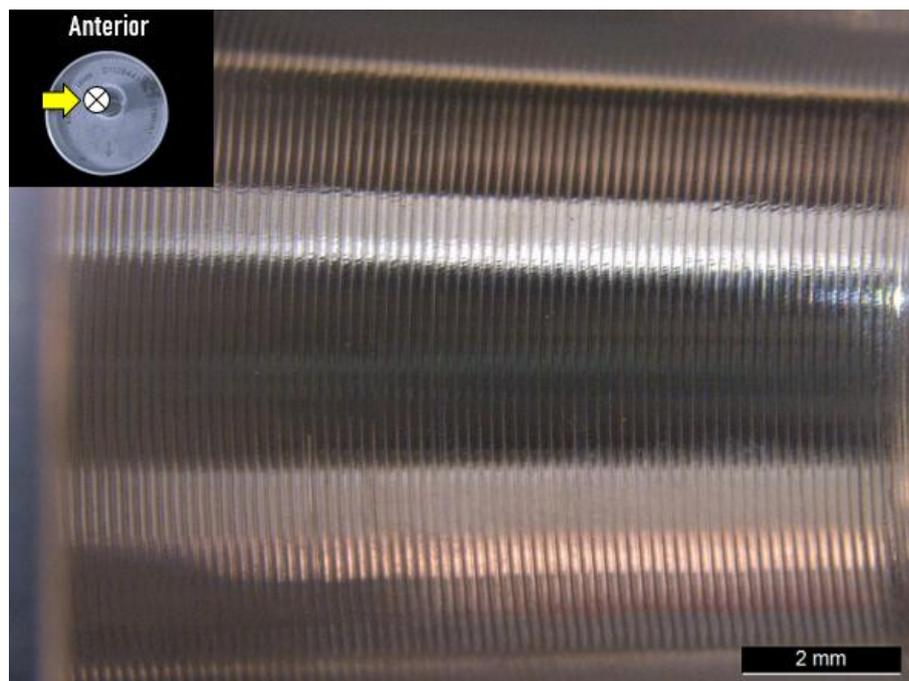
Figura 43 - Estereoscópio cone da cabeça umeral – Amostra 1 – região anterior. Superfície sem indícios de dano por desgaste e/ou corrosão.

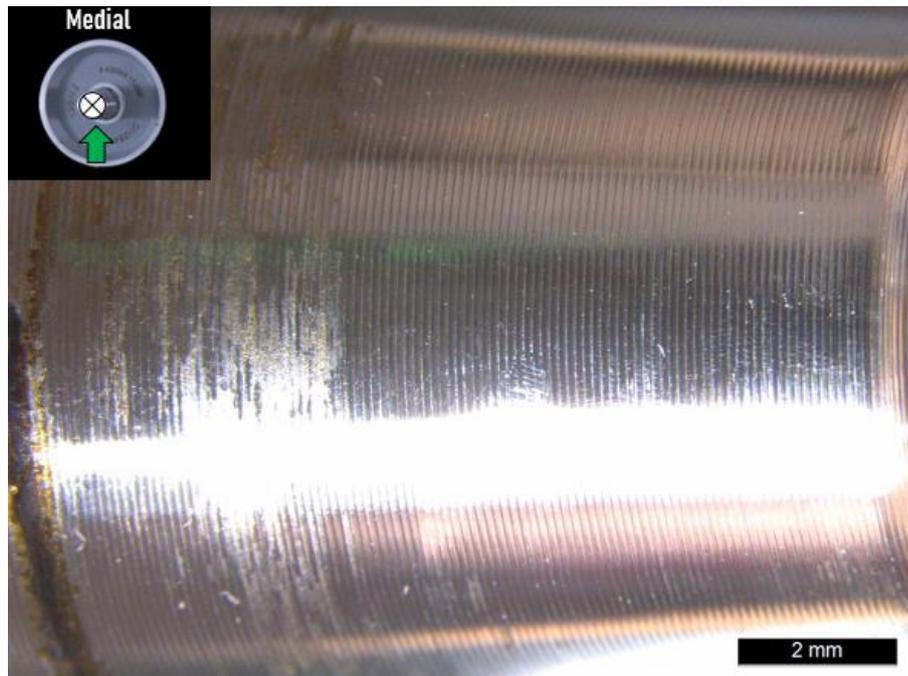
Figura 44 - Estereoscópio cone da cabeça umeral – Amostra 2 – região medial. Dano por desgaste severidade grau 4.

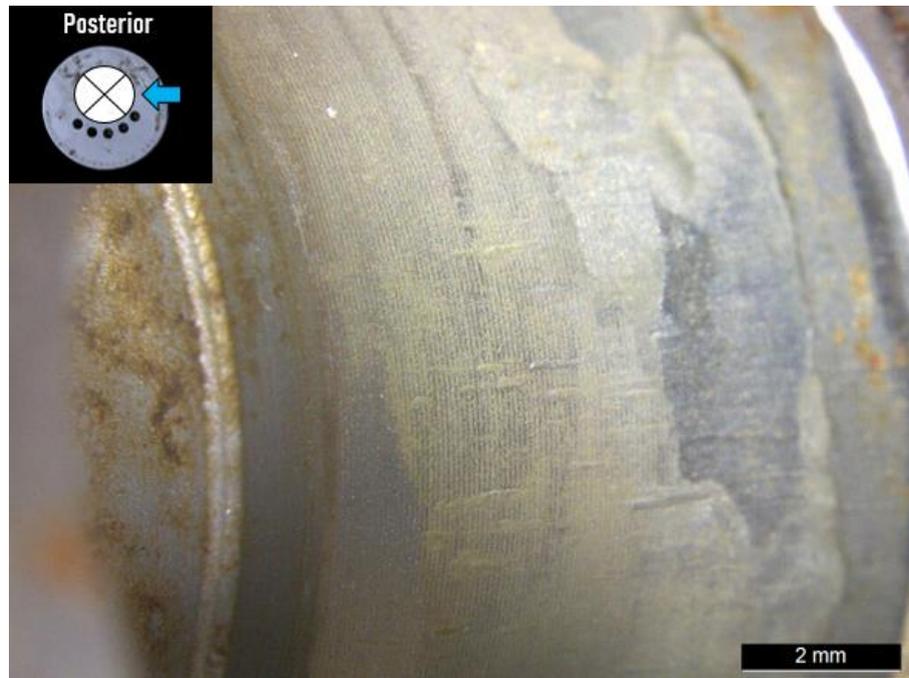
Figura 45 – Estereoscópio cone da cabeça umeral – Amostra 3 – região posterior. Dano por corrosão severidade grau 4.

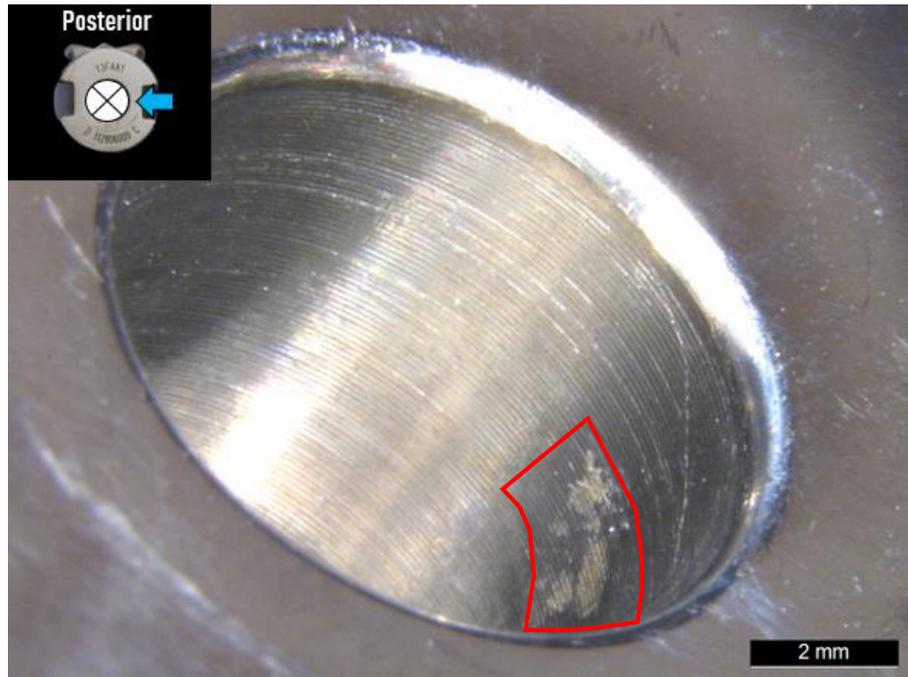
Figura 46 - Estereoscópio cone da haste umeral – Amostra 1 – região posterior. Dano por corrosão severidade grau 2.

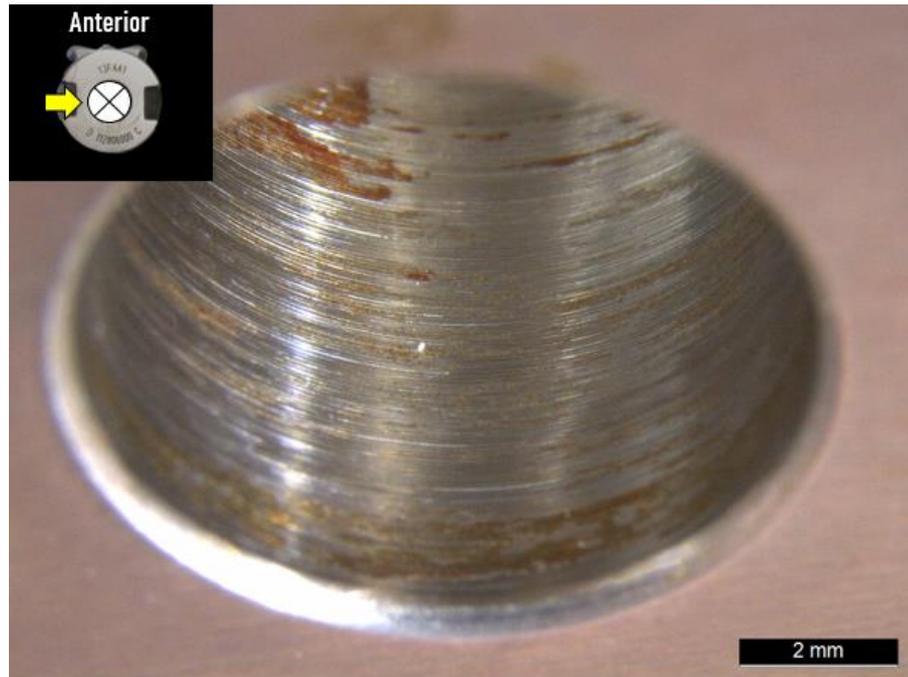
Figura 47 - Estereoscópio cone da haste umeral – Amostra 2 – região anterior. Dano por corrosão severidade grau 4 e desgaste grau 3.

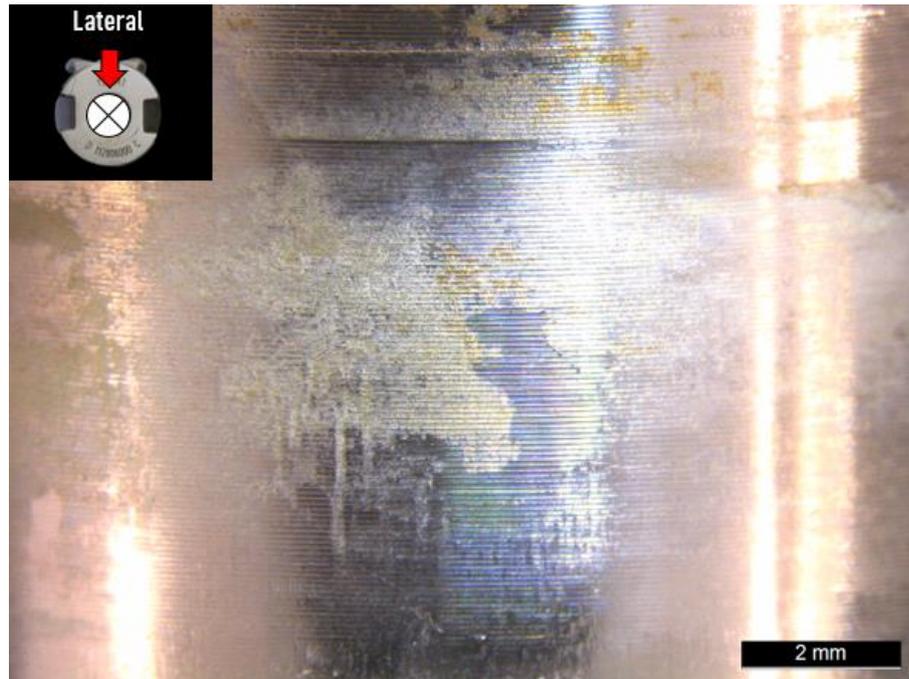
Figura 48 - Estereoscópio cone da haste umeral – Amostra 3 – região lateral. Dano por corrosão severidade grau 4 e desgaste grau 3.
