UNIVERSIDADE FEDERAL DE SANTA CATARINA
CENTRO TECNOLÓGICO, DE CIÊNCIAS EXATAS E EDUCAÇÃO
COORDENADORIA ESPECIAL DE ENGENHARIA DE MATERIAIS
CURSO DE ENGENHARIA DE MATERIAIS

**Investigação dos mecanismos de danos em uma sobre-mesa de prensa de
estampagem progressiva de chapas de aplicação elétrica**

2023

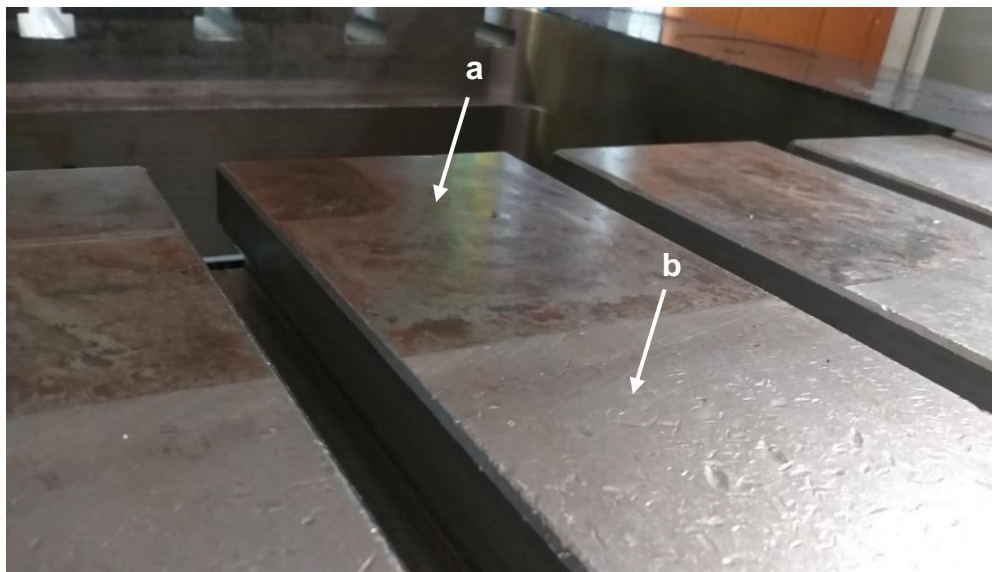
Prensas de estampagem progressiva são equipamentos utilizados para a realização de cortes em chapas metálicas na produção de rotores e estatores de motores elétricos, produzidos pela empresa WEG Equipamentos Elétricos S. A. Um componente fundamental para esse processo é a sobre-mesa da prensa de estampagem, que tem sido afetado por danos superficiais consideráveis durante seu processo produtivo na empresa, o que tem gerado implicações significativas, especialmente em relação às variações dimensionais nesse componente, aos gastos de manutenção corretiva da sobre-mesa e das ferramentas de estampagem, além de excessivas rebarbas nas peças produzidas e interrupções na produção. Na Figura 1 é possível notar a clara diferença entre a região afetada (a) e a região não afetada (b) do componente.

Figura 1 – Sobre-mesa de prensa de estampagem. Região com danos (a) e sem danos (b).

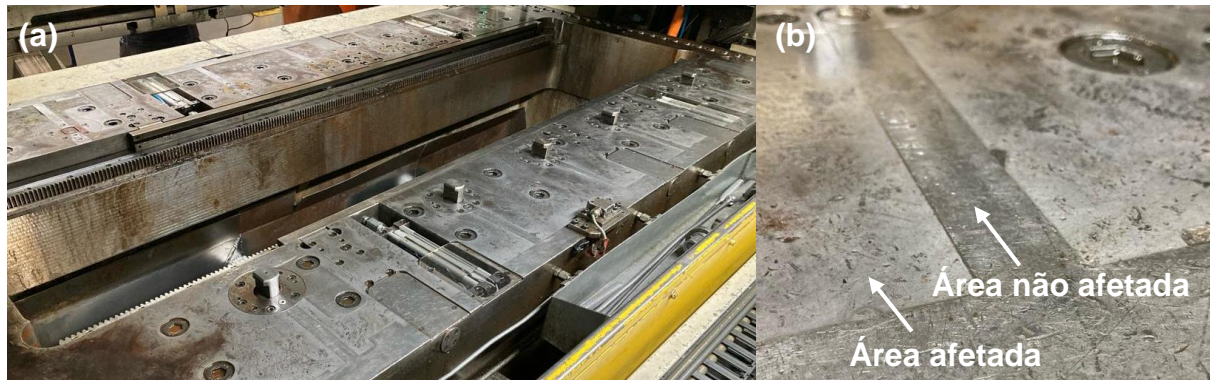
Figura 21 - Mesa da prensa (a) e variações dimensionais na mesa (b)

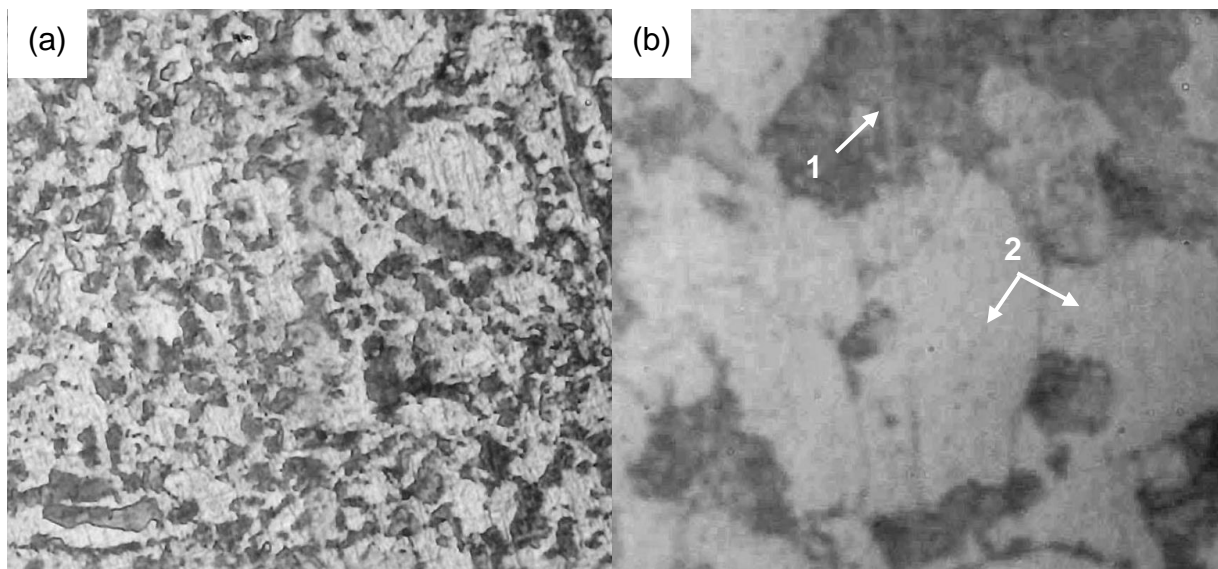
Figura 33 - Microestrutura da região “A” da sobre-mesa em aço DIN 1.2312. Ferrita e Perlita. Reagente Nital 4%, aumento 100x (a) e 400x (b).

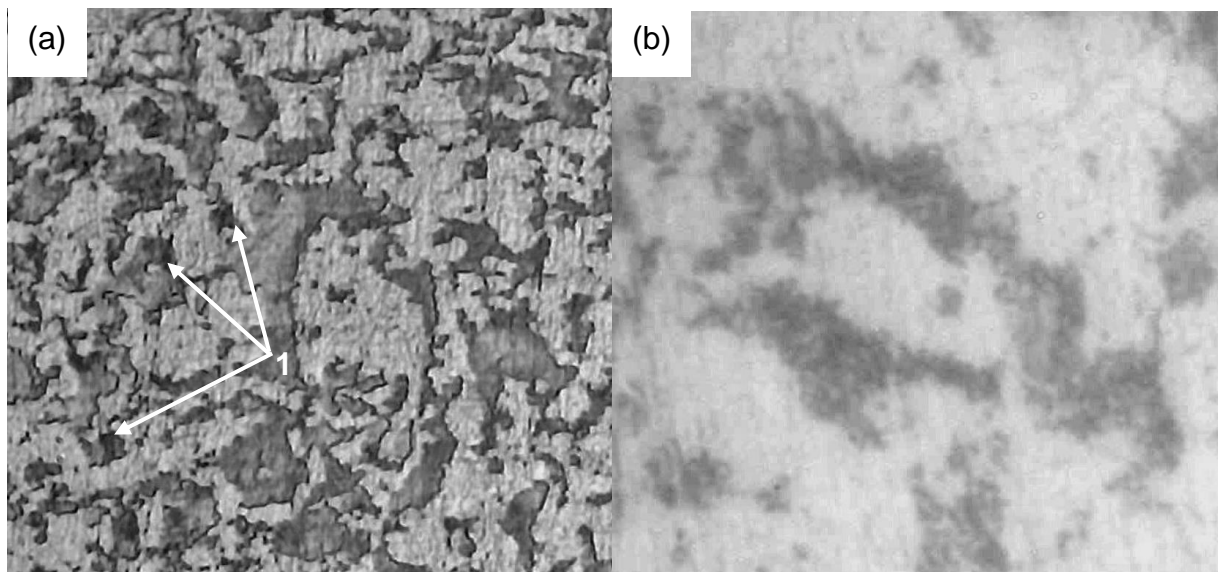
De maneira análoga, a Figura 34 mostra a região “B”, onde estão presentes os danos no material, com ampliação de 100x (a) e 400x (b). Percebe-se nessa região, microestrutura muito semelhante à região não afetada, com formato de grão similar, também composta por Ferrita e Perlita. Além disso, é possível identificar a existência de diversas regiões escurecidas e com aspecto de profundidade (1) que podem representar indícios de desgaste, já que diversos mecanismos de desgaste estão associados ao arrancamento de partículas, conforme descrito na Seção 3.4.2.

Figura 34 - Microestrutura da região “B” da sobre-mesa em aço DIN 1.2312. Ferrita e Perlita. Reagente Nital 4%, aumento 100x (a) e 400x (b).

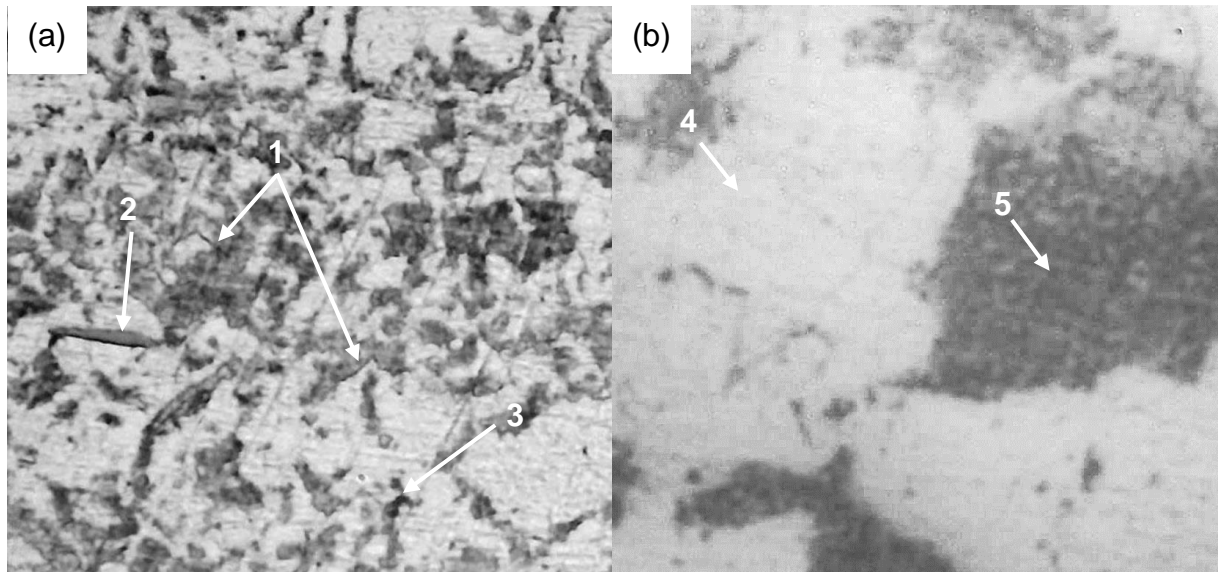
A Figura 35, por sua vez, mostra a região “E”, parte lateral da mesa, próximo à superfície, com ampliação de 100x (a) e 400x (b). Não são observados grãos encruados, o que pode ser um indício de que não ocorram fenômenos acentuados de deformação, no entanto, a observação dos grãos subjacentes à superfície com danos foi dificultada, devido à presença de um chanfro nessa região da peça, o que impediu uma análise mais aprofundada da estrutura do material nesse ponto específico. Como os danos são de natureza superficial, com pouca profundidade, essa análise somente seria possibilitada sem a presença do chanfro. Também pode-se observar o que seriam possíveis microtrincas relacionadas ao fenômeno de *fretting* (1), conforme mencionado na Seção 3.4.2, possivelmente sulfetos (2), decorrentes do teor de enxofre do aço P20+S, como descrito na Seção 4.1 e demais danos relacionados ao desgaste (3). No item (b), é possível identificar novamente a estrutura composta por Ferrita (4) e Perlita (5).

Figura 35 - Microestrutura da região “E” da sobre-mesa em aço DIN 1.2312. Ferrita e Perlita. Reagente Nital 4%, aumento 100x (a) e 400x (b).

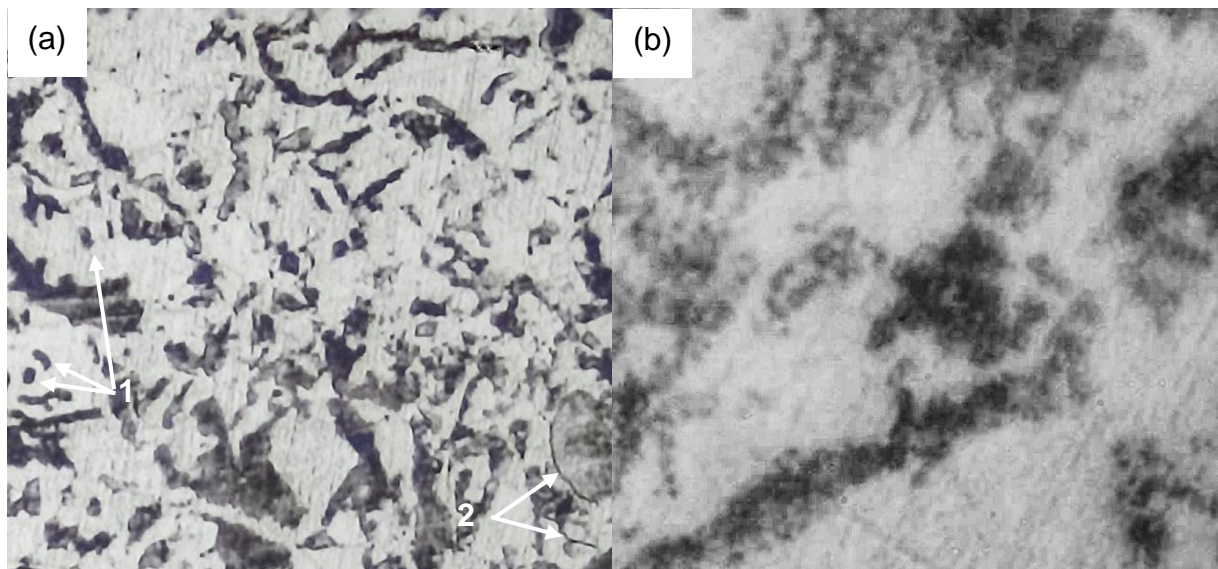
Por fim, a Figura 36 mostra a região “F”, lateralmente, longe da superfície afetada da sobre-mesa. É possível observar novamente a estrutura composta de Ferrita e Perlita, com aumento de 100x (a) e 400x (b). Também há indícios de danos por desgaste (1) e possíveis microtrincas causadas por *fretting* (2).

Figura 36 - Microestrutura da região “F” da sobre-mesa em aço DIN 1.2312. Ferrita e Perlita. Reagente Nital 4%, aumento 100x (a) e 400x (b).

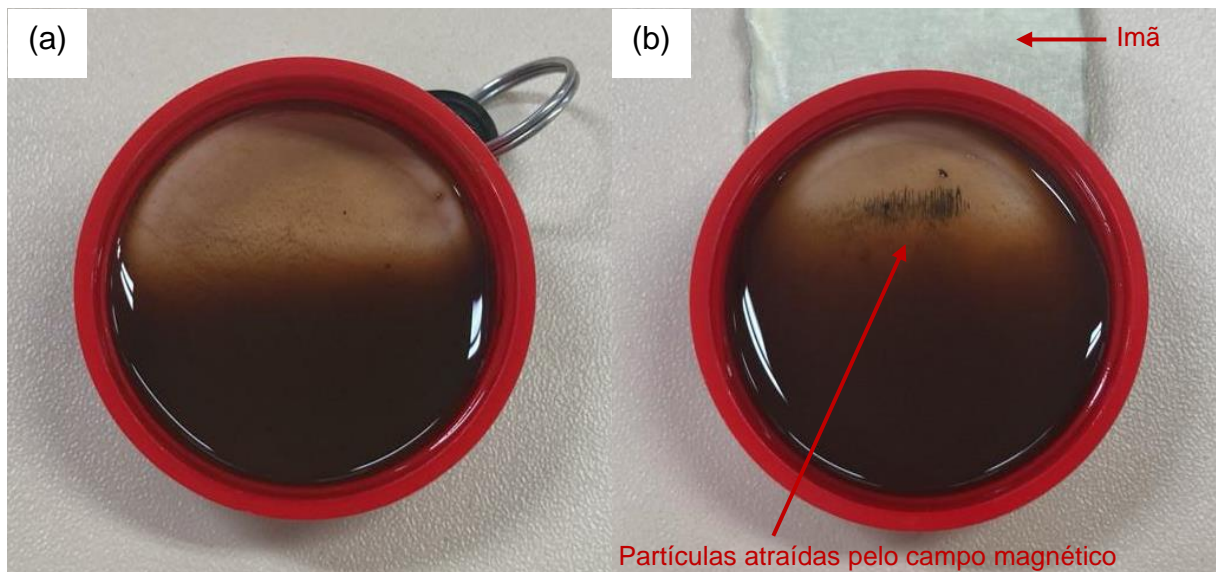
Figura 37 - Verificação de partículas magnéticas no óleo da mesa de estampagem. Sem aproximação de um ímã (a). Com ímã aproximado (b).

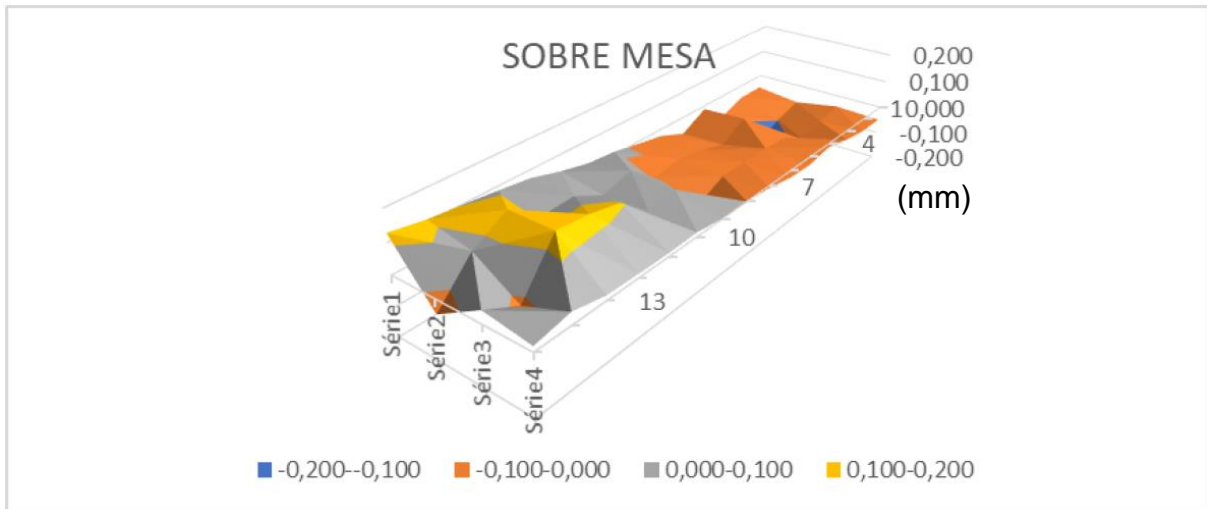
Figura 38 - Gráfico 3D de avaliação de planeza da sobre-mesa.

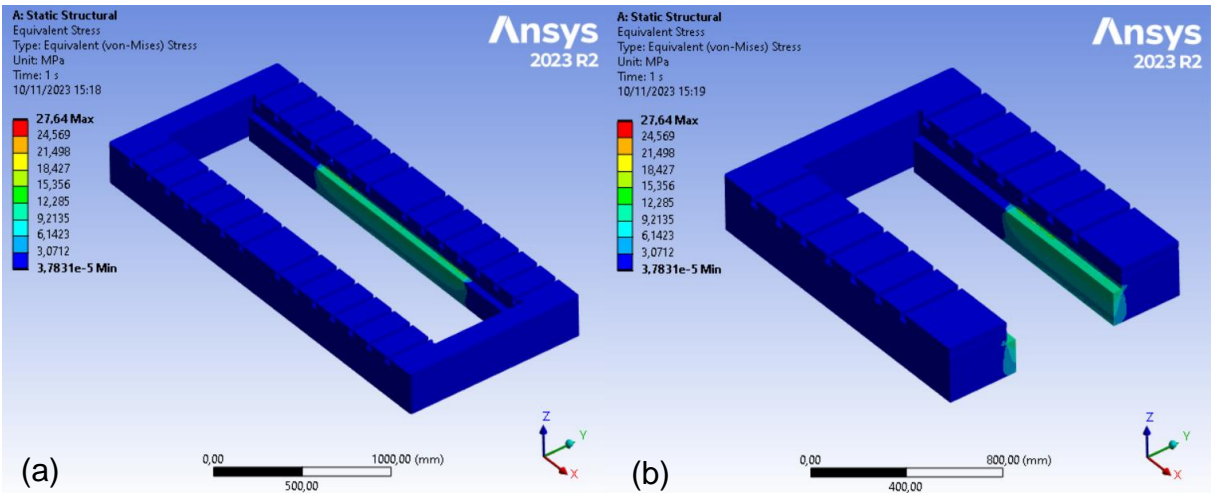
Figura 39 - Resultados da simulação de tensão equivalente (Von-Mises) na sobre-mesa em aço DIN 1.2312 em vista isométrica (a) e em corte de seção (b).

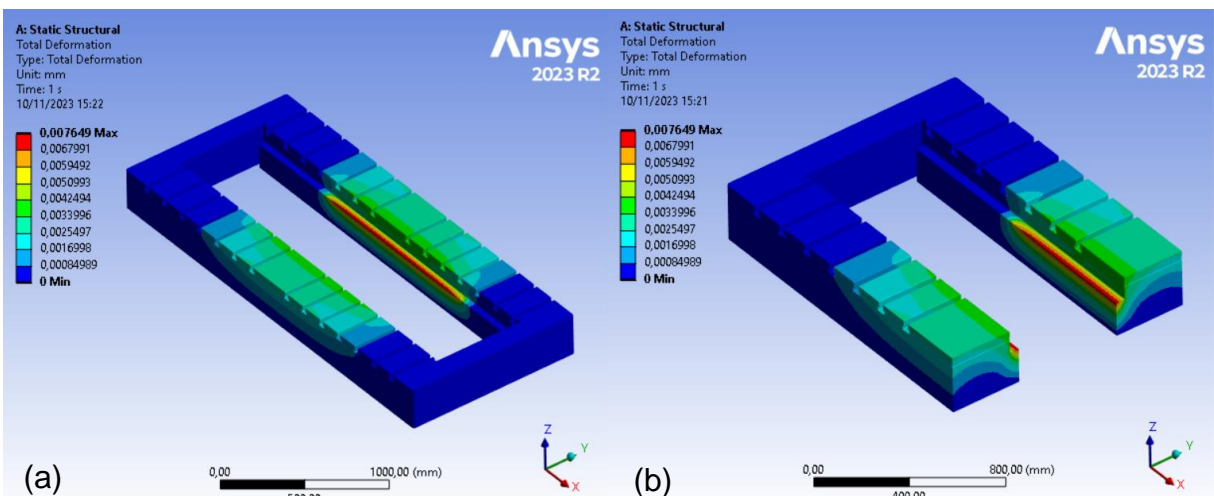
Figura 40 - Resultados da simulação de deformação total na sobre-mesa em aço DIN 1.2312 em vista isométrica (a) e em corte de seção (b).
