**ASPECTOS GEOTÉCNICOS E PLUVIOMÉTRICOS
ASSOCIADOS A INSTABILIDADE DE ENCOSTAS
EM FLORIANÓPOLIS - SC**

**Dissertação apresentada ao Curso de Pós
Graduação em Engenharia Civil da
Universidade Federal de Santa Catarina, como
parte dos requisitos para obtenção do título de
Mestre em Engenharia Civil.**

**Florianópolis
1998**

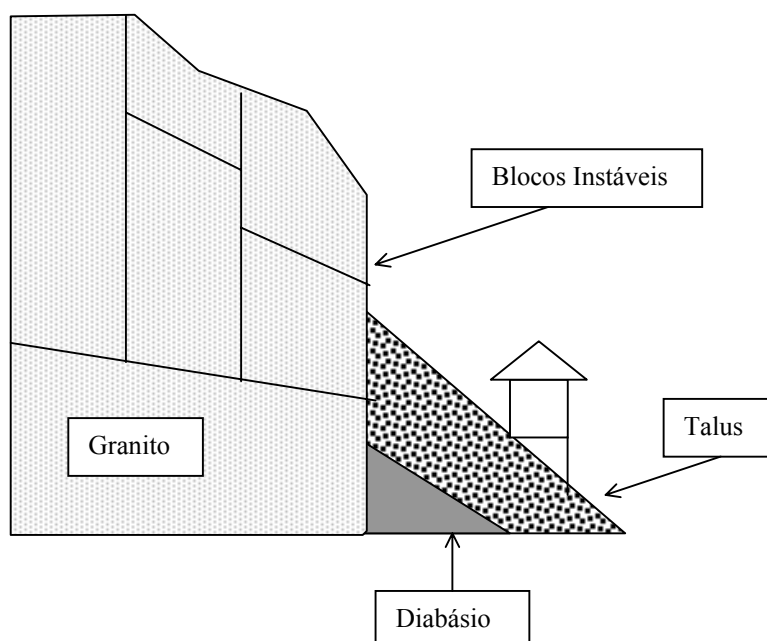
Já foram realizadas algumas obras de contenção nesta encosta, mas todas relativas a estabilidade dos blocos instáveis.

Figura 6.1 - Corte esquemático do problema no Morro do Horácio.

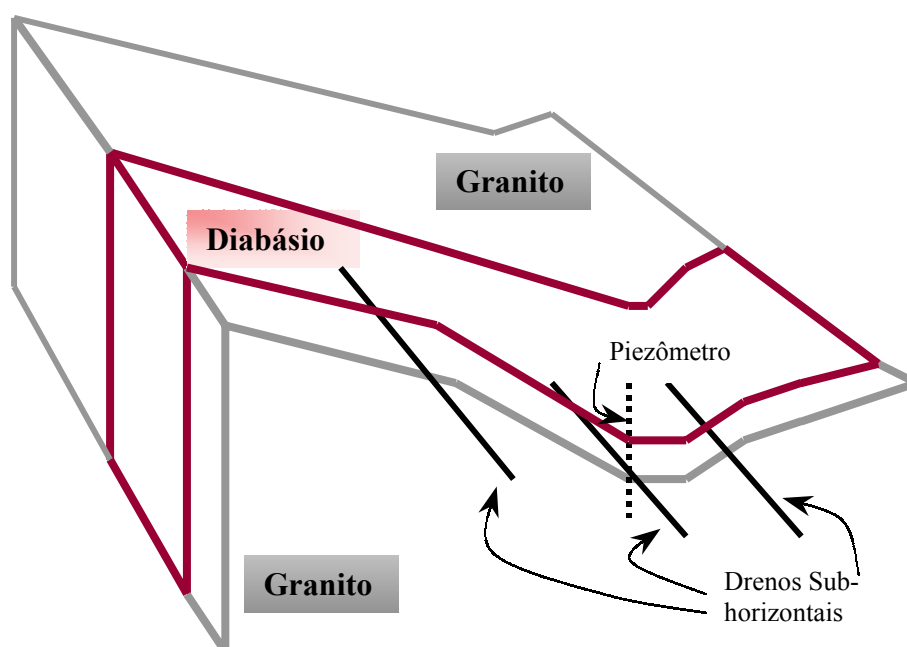
O condicionamento geológico é caracterizado por um dique de diabásio, que tem espessura total da ordem de 250 a 300m, encaixado no granito. O local apresenta declividades superiores a 30% e o sítio principal do rastejo está situado dentro de um grotão, que concentra a drenagem pluvial da bacia. A jusante do dique de diabásio tem-se o contato do granito com o riolito. Devido ao maior fraturamento do diabásio e a menor declividade imposta ao relevo, este dique capta a maior parte das águas infiltradas acima, servindo de conduto forçado, pelo parcial confinamento do granito/riolito. As águas tendem a aflorar nas cotas mais baixas do dique. A **Figura 6.2** mostra uma perspectiva esquemática do local.

Figura 6.2 - Perspectiva esquemática da Condicionante Geológica no Mont Serrat.

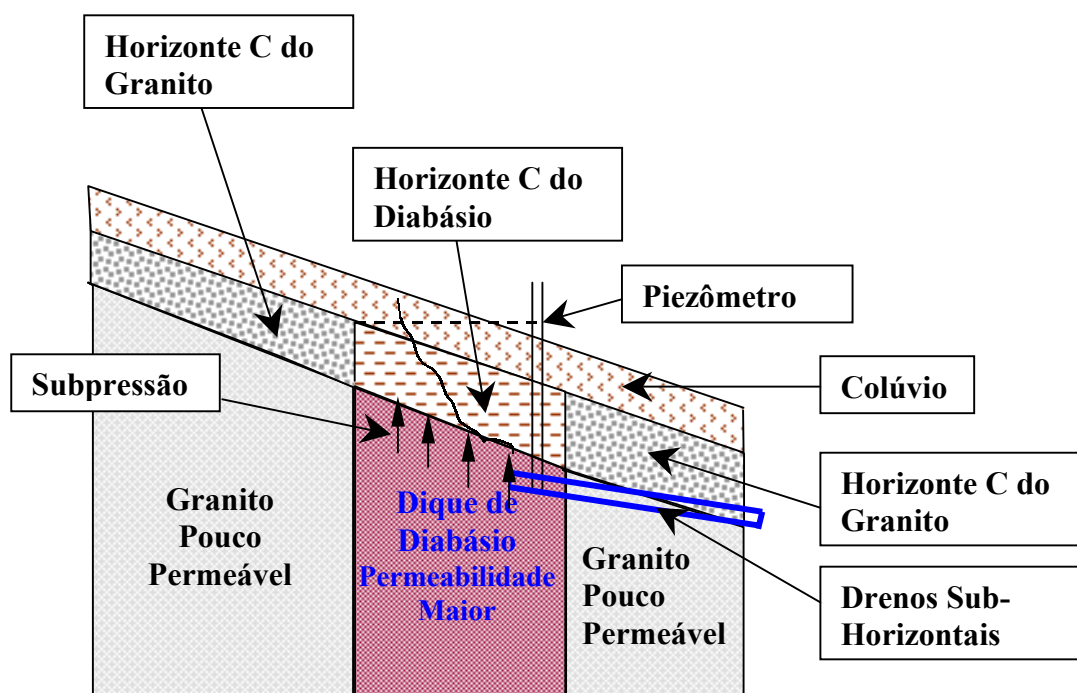
Na **Figura 6.3** mostra-se uma seção esquemática do escorregamento do Mont Serrat, onde foi demonstrado por TEIXEIRA (1997), a atuação da subpressão hidrostática, na base do solo, que provocou seu deslocamento. Também está mostrado a posição dos drenos subhorizontais executados, cujo objetivo era dissipar a pressão piezométrica da água no diabásio. Apesar da pequena vazão alcançada, ao que tudo indica não houveram outros deslocamentos.

Figura 6.3 - Seção esquemática do Problema no Mont Serrat. Fonte: TEIXEIRA (1997)

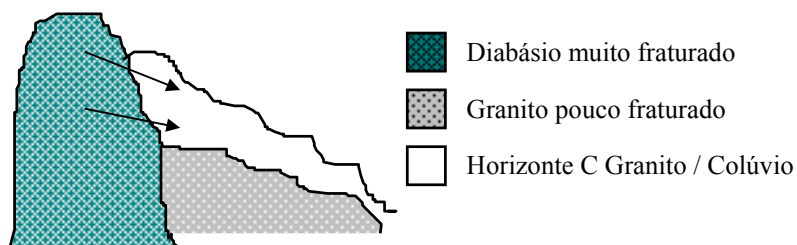
A hidrogeologia da encosta pode ser melhor compreendida pelo esquema apresentado na **Figura 7.7**, a seguir:

Figura 7.7: Esquema da Percolação d'água pelo Diabásio

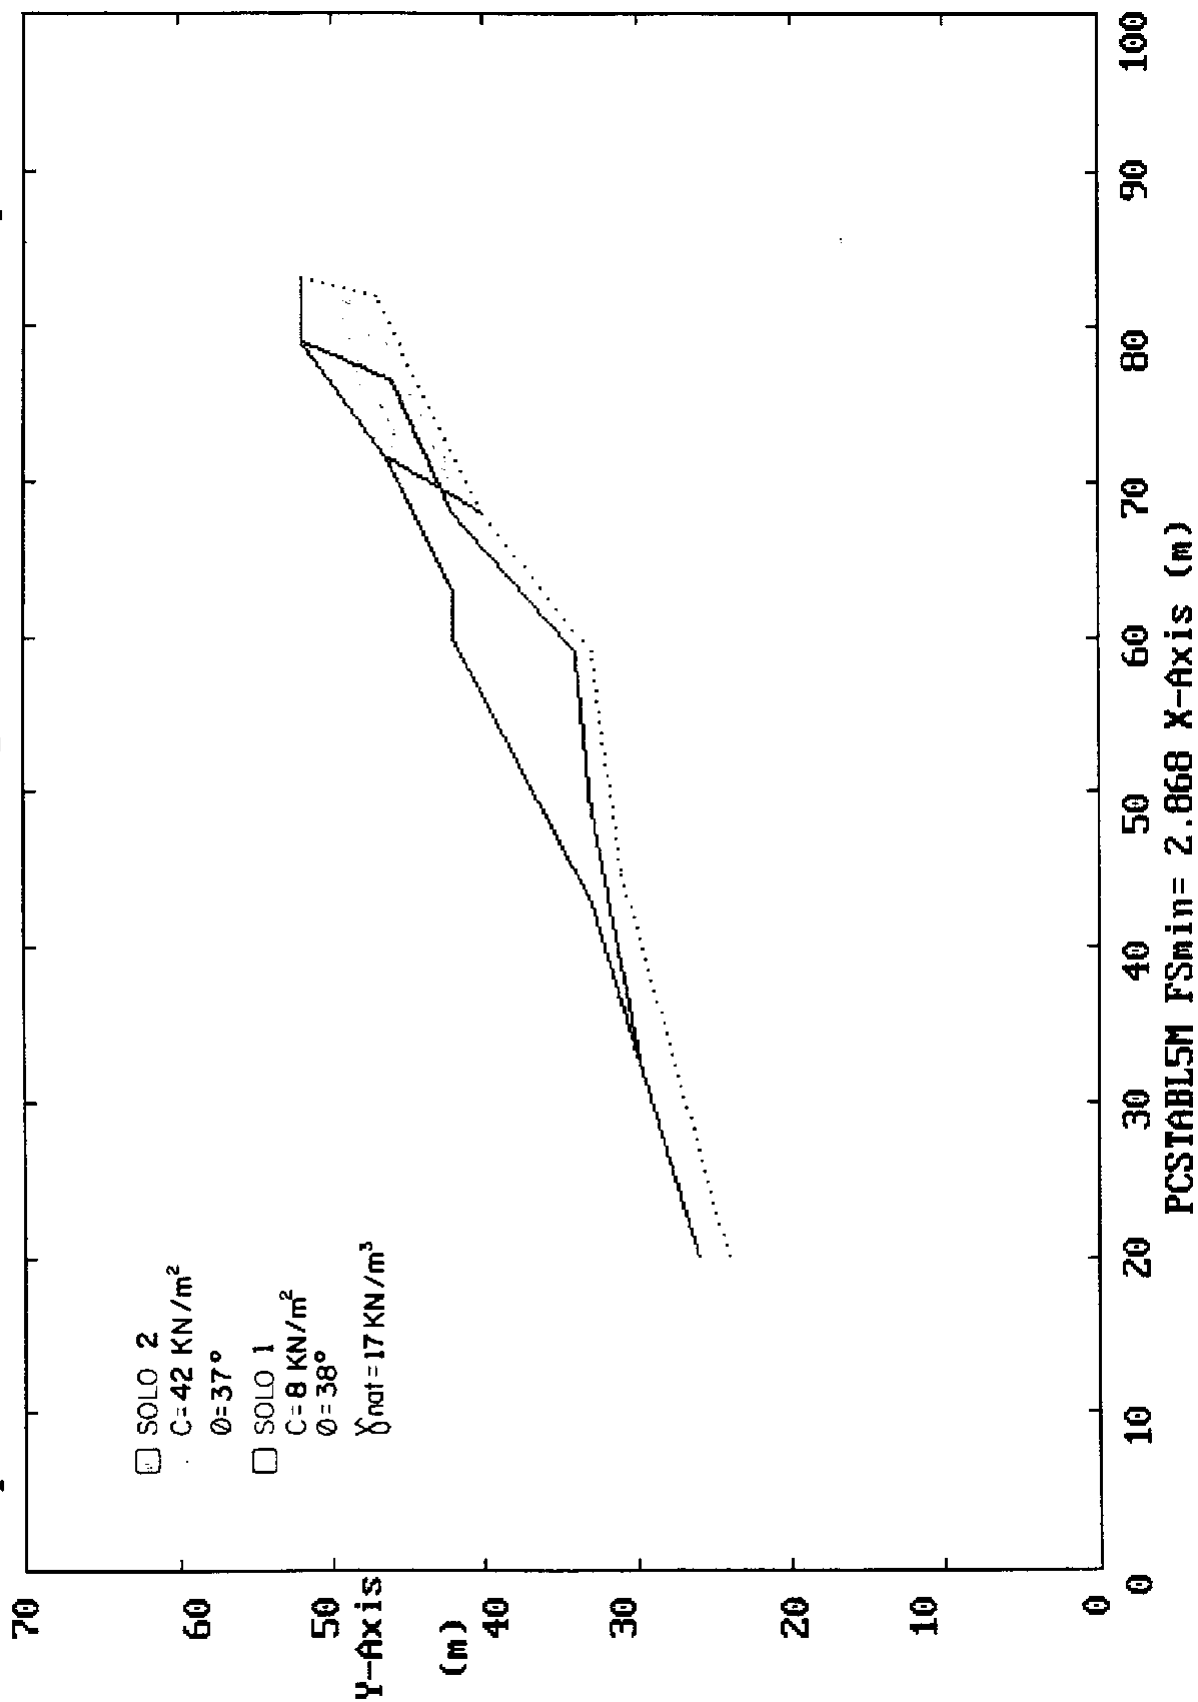
Figura 7.10 – Retroanálise desprezando-se a Linha Piezométrica

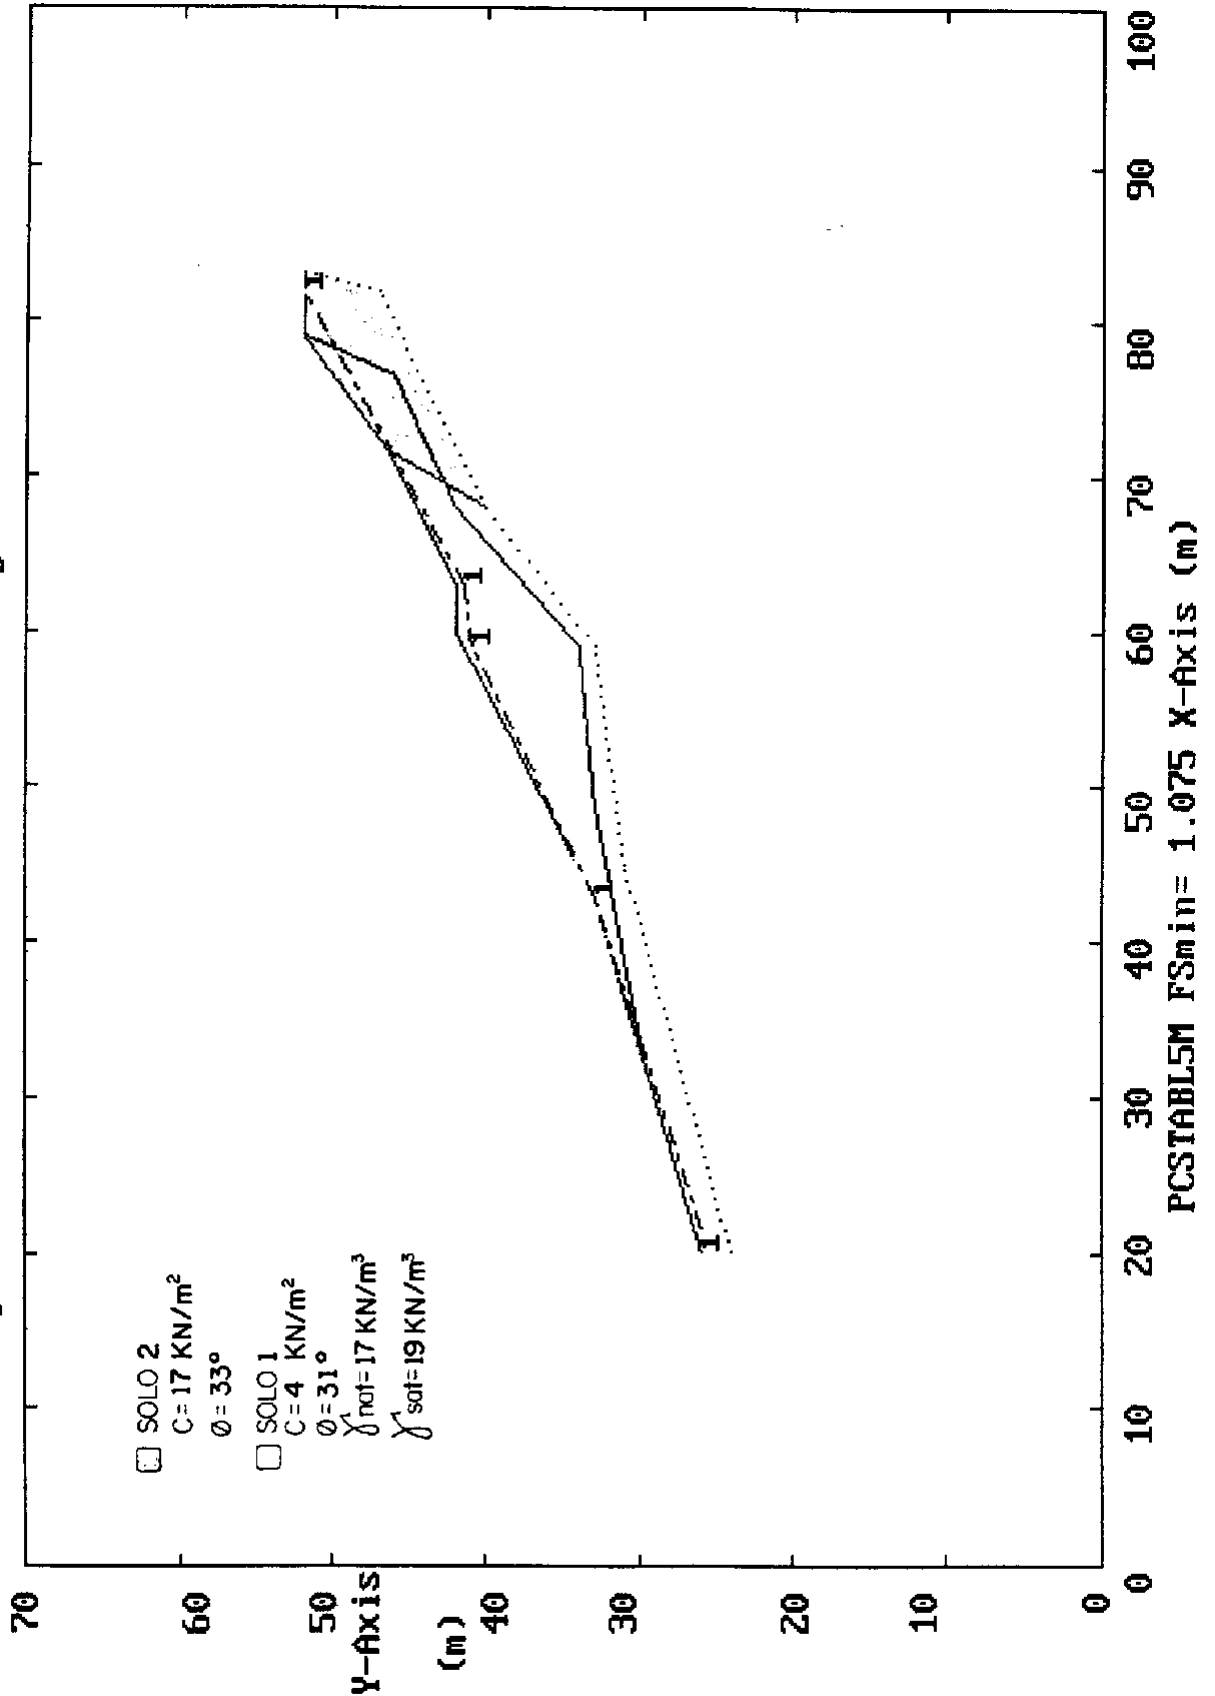
Figura 7.12 – Retroanálise da Situação Intermediária

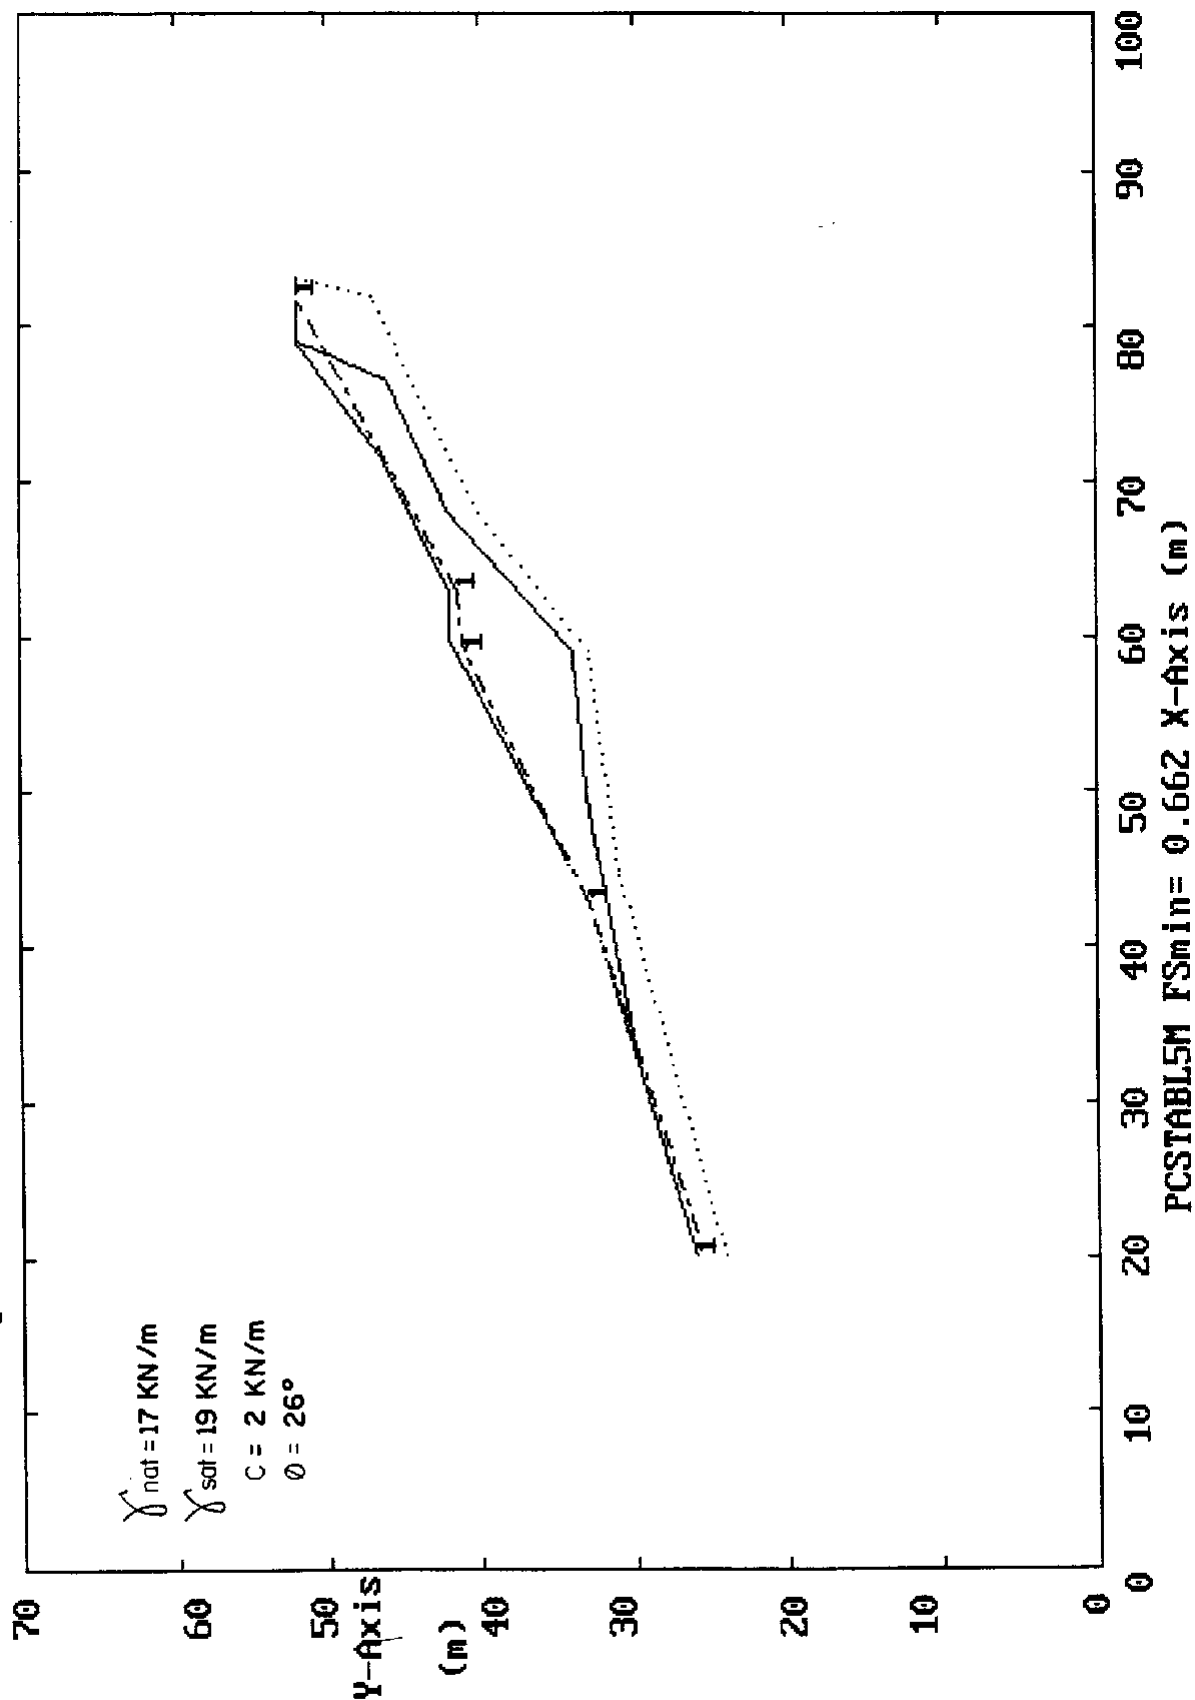
Figura 7.13 – Todo o Talude representado pelos Parâmetros dos Planos Argilosos

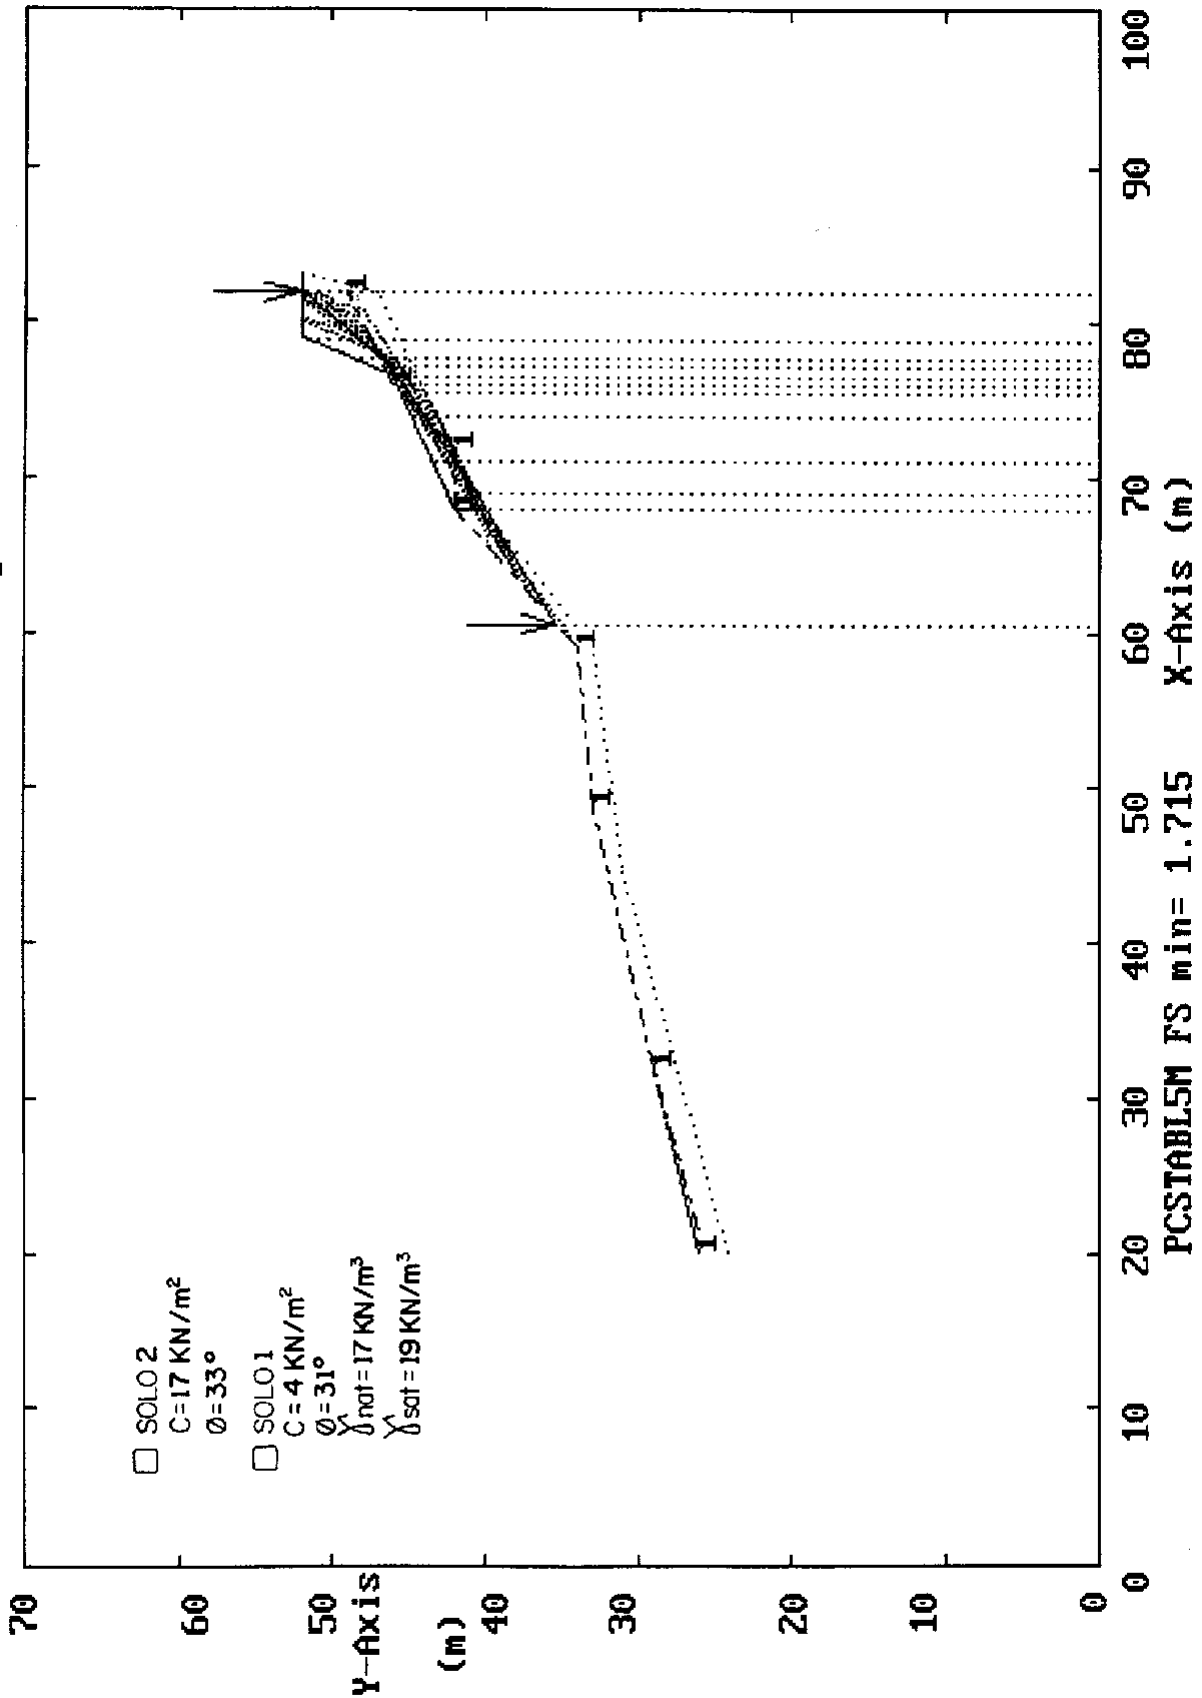
Figura 7.14 – Estabilidade da Seção A-A'

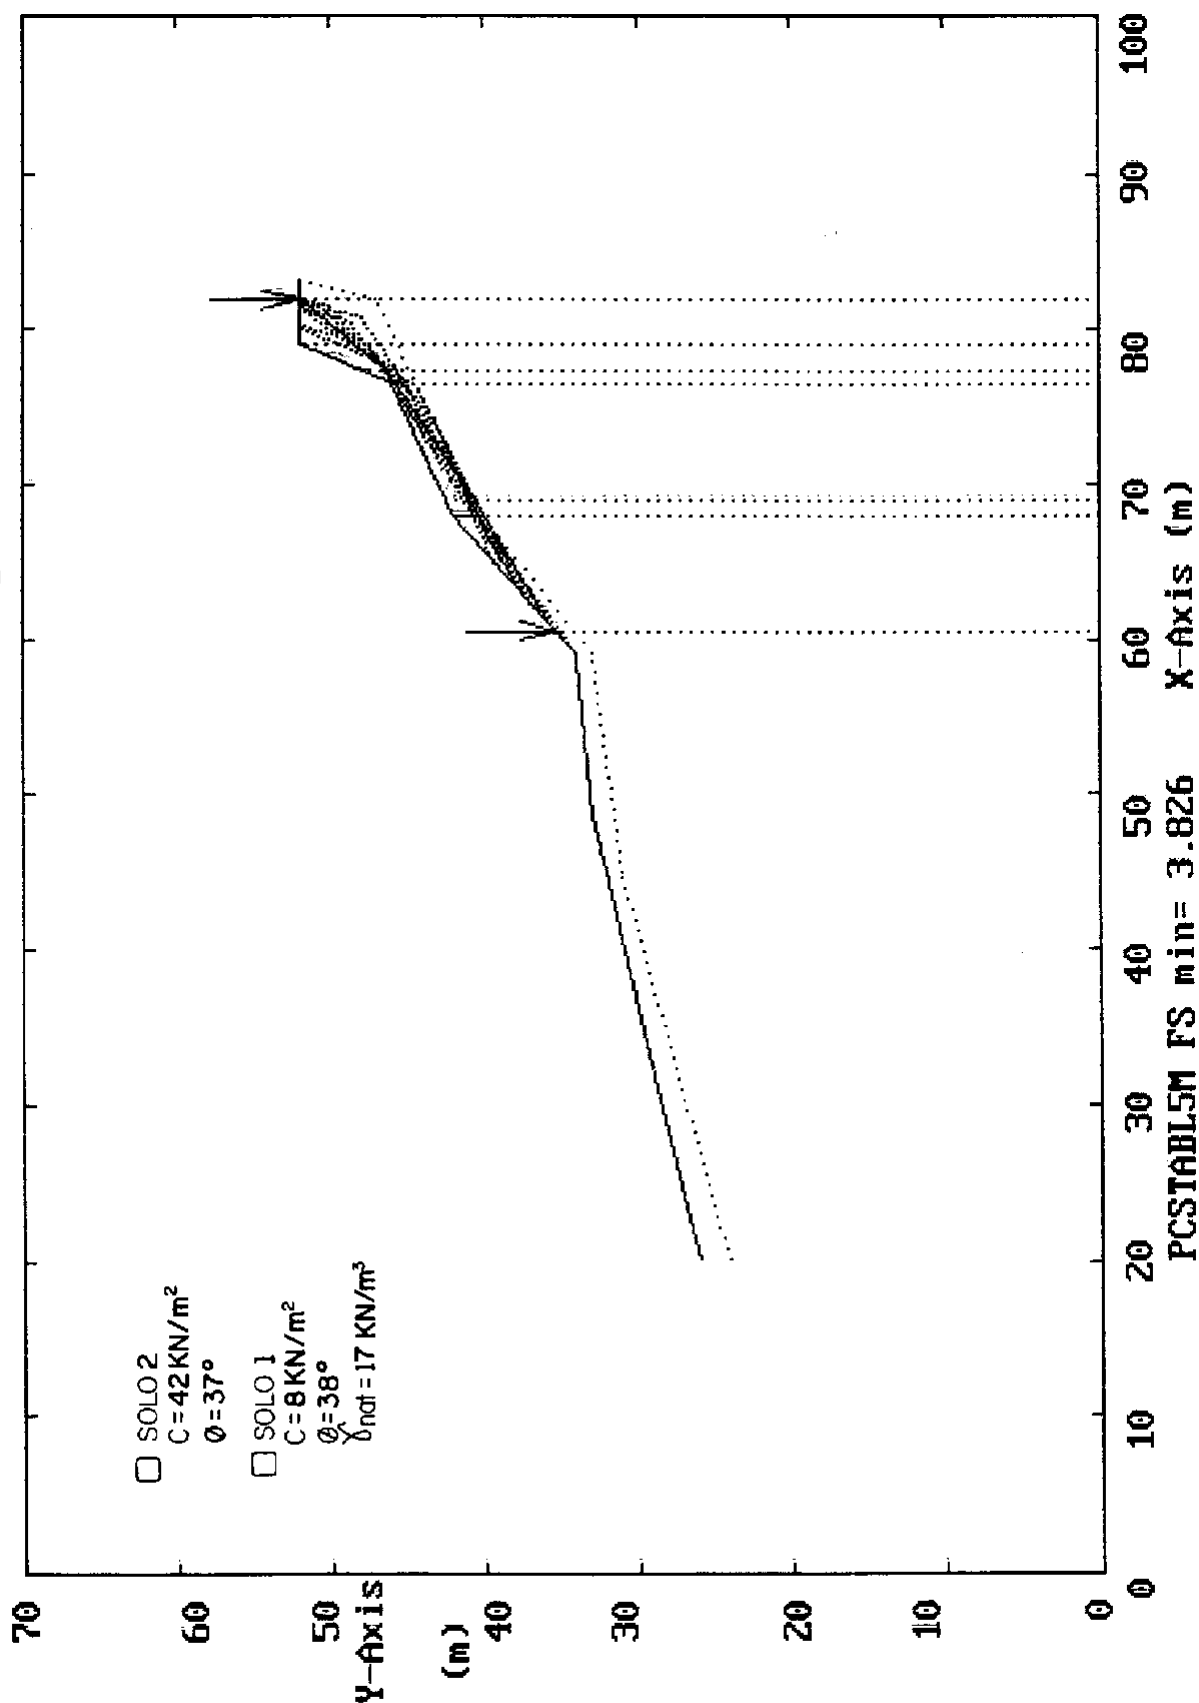
Figura 7.15 – Estabilidade da Seção A-A' na situação sem Linha Piezométrica

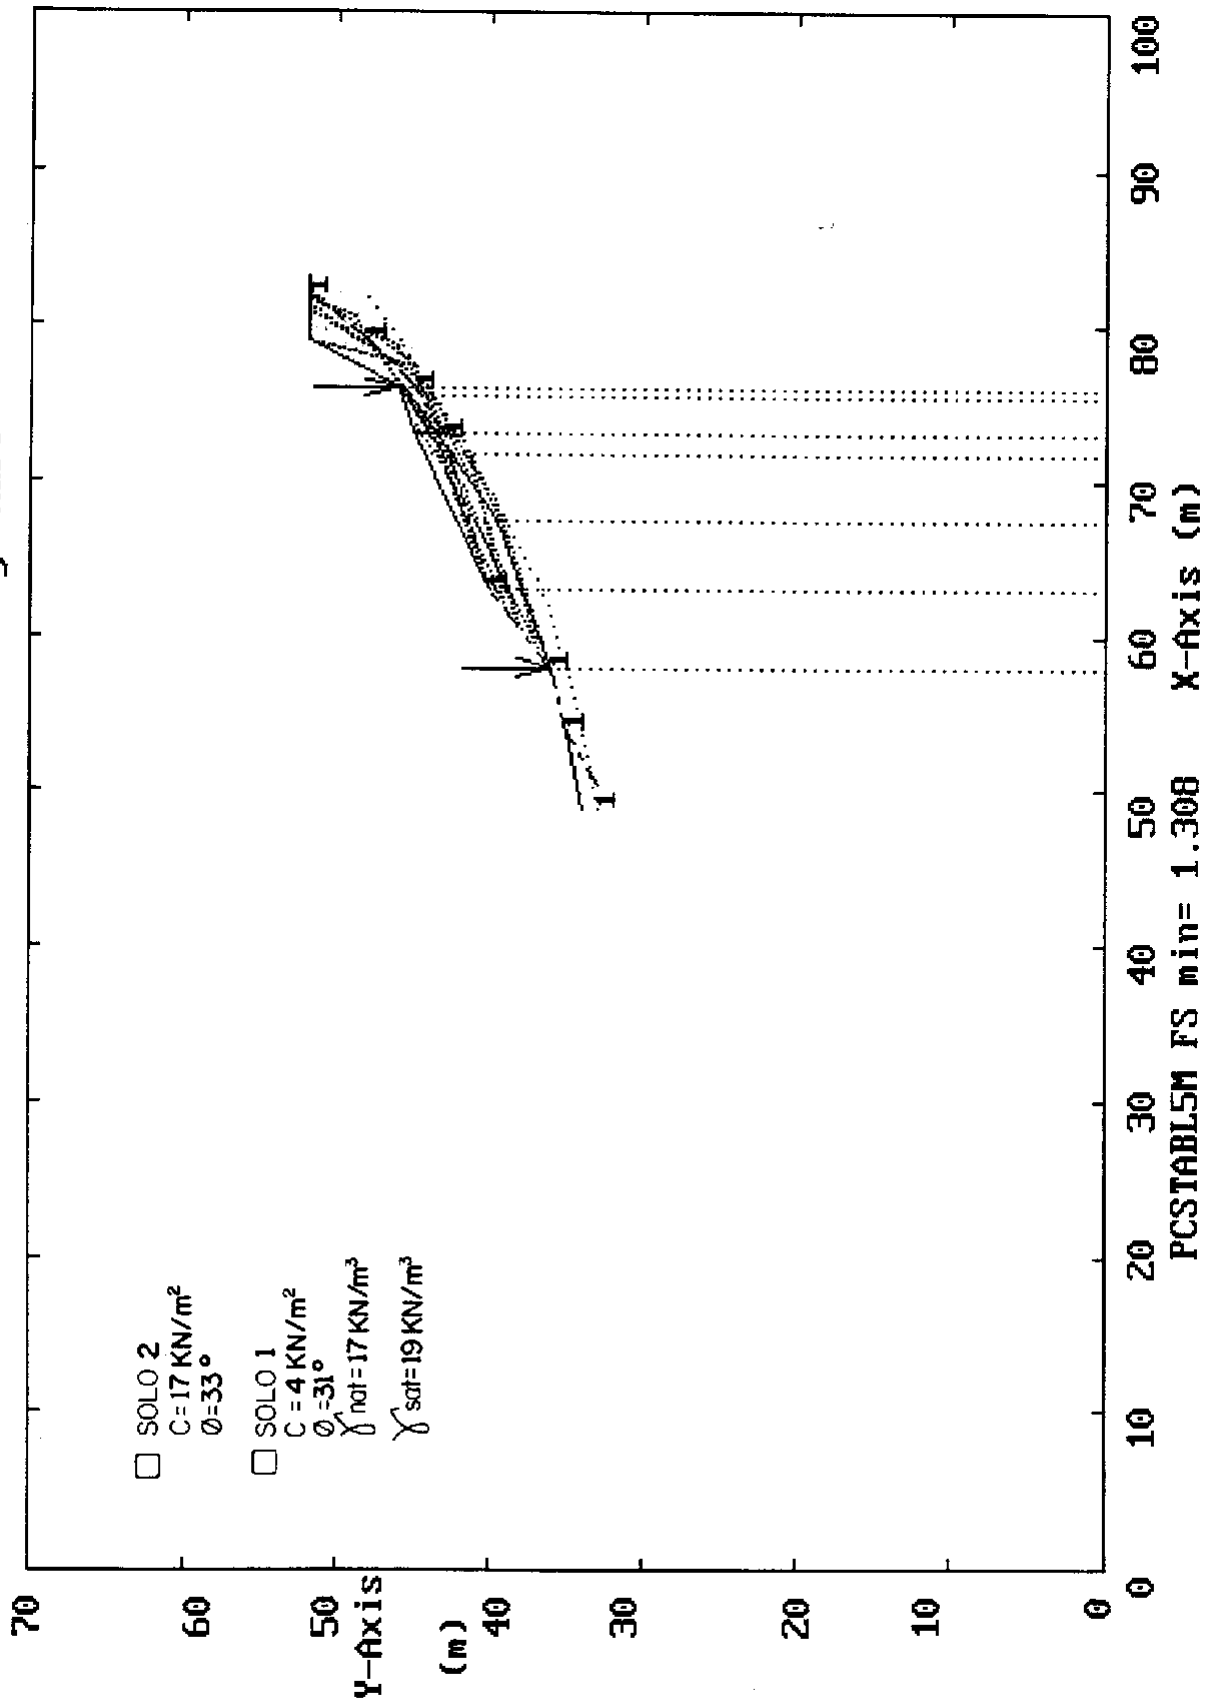
Figura 7.16 – Estabilidade da Seção S-03

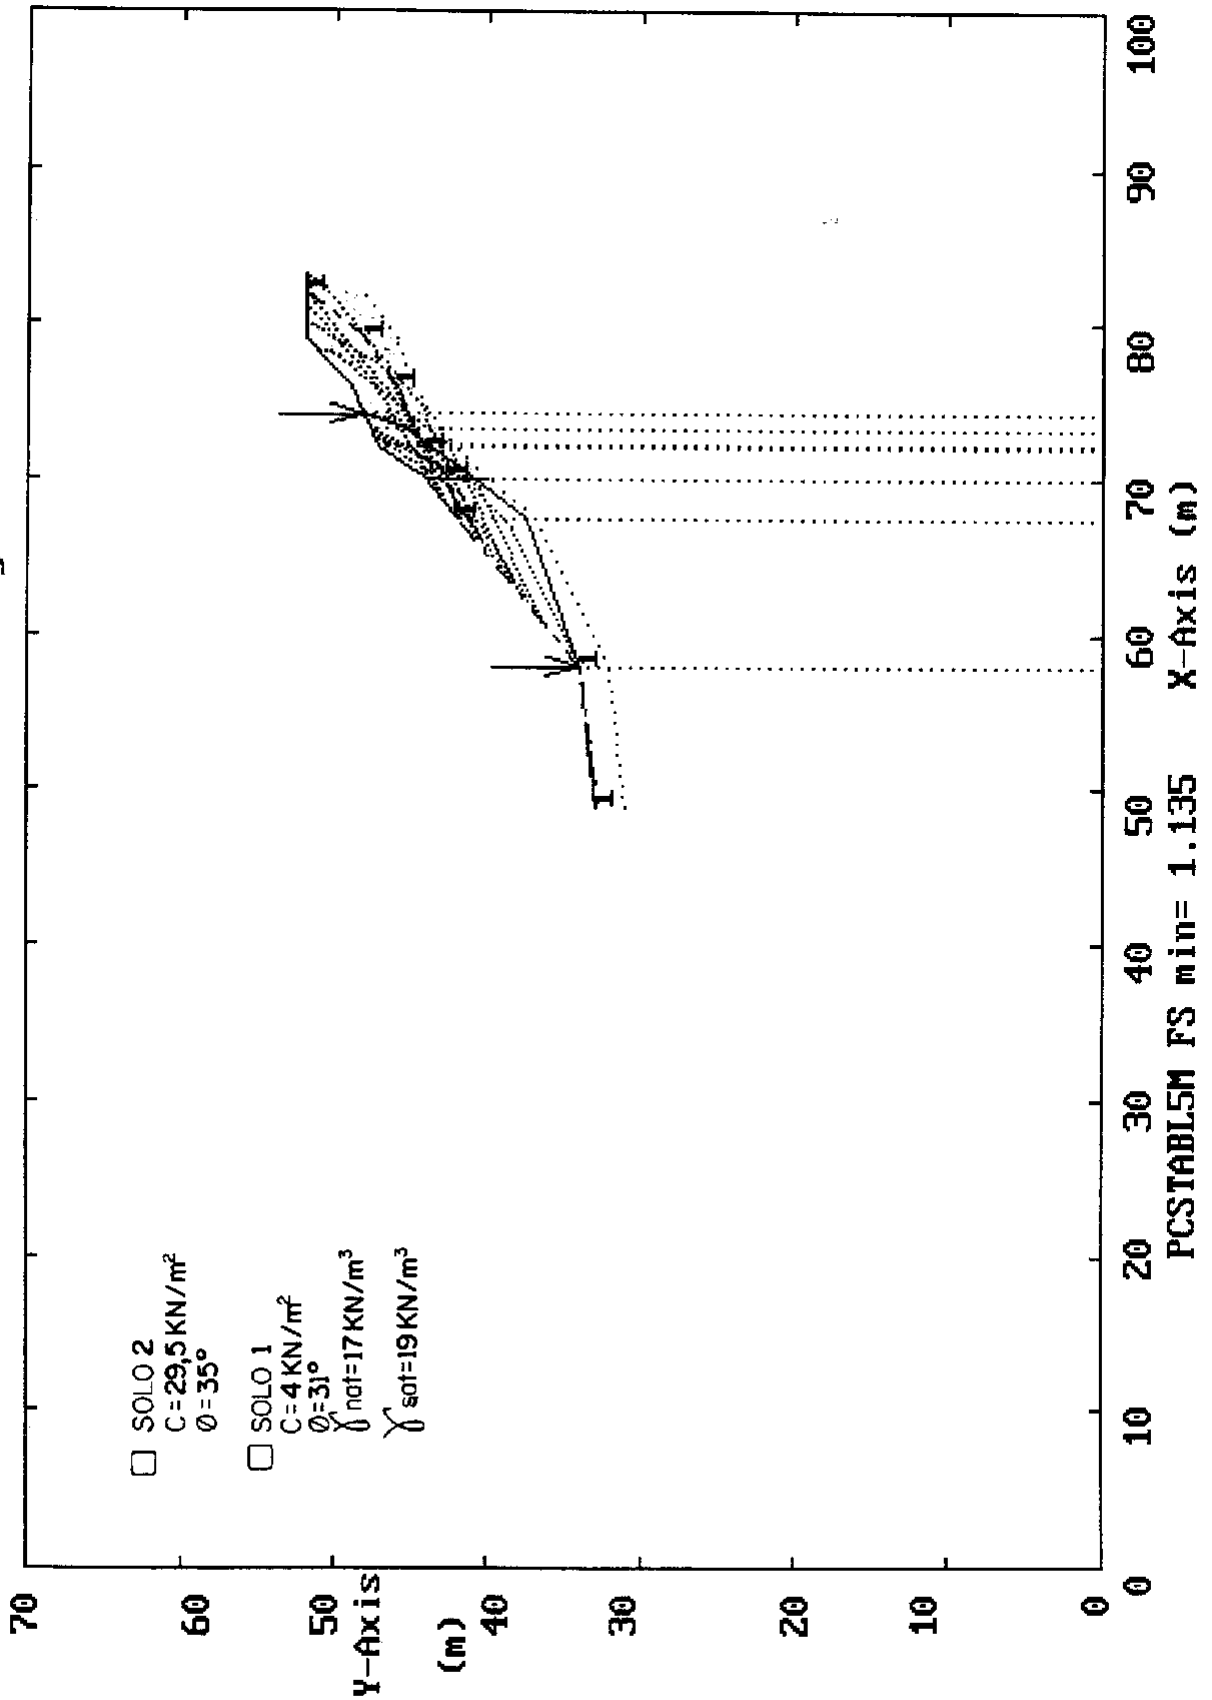
Figura 7.17 – Estabilidade da Seção S-04

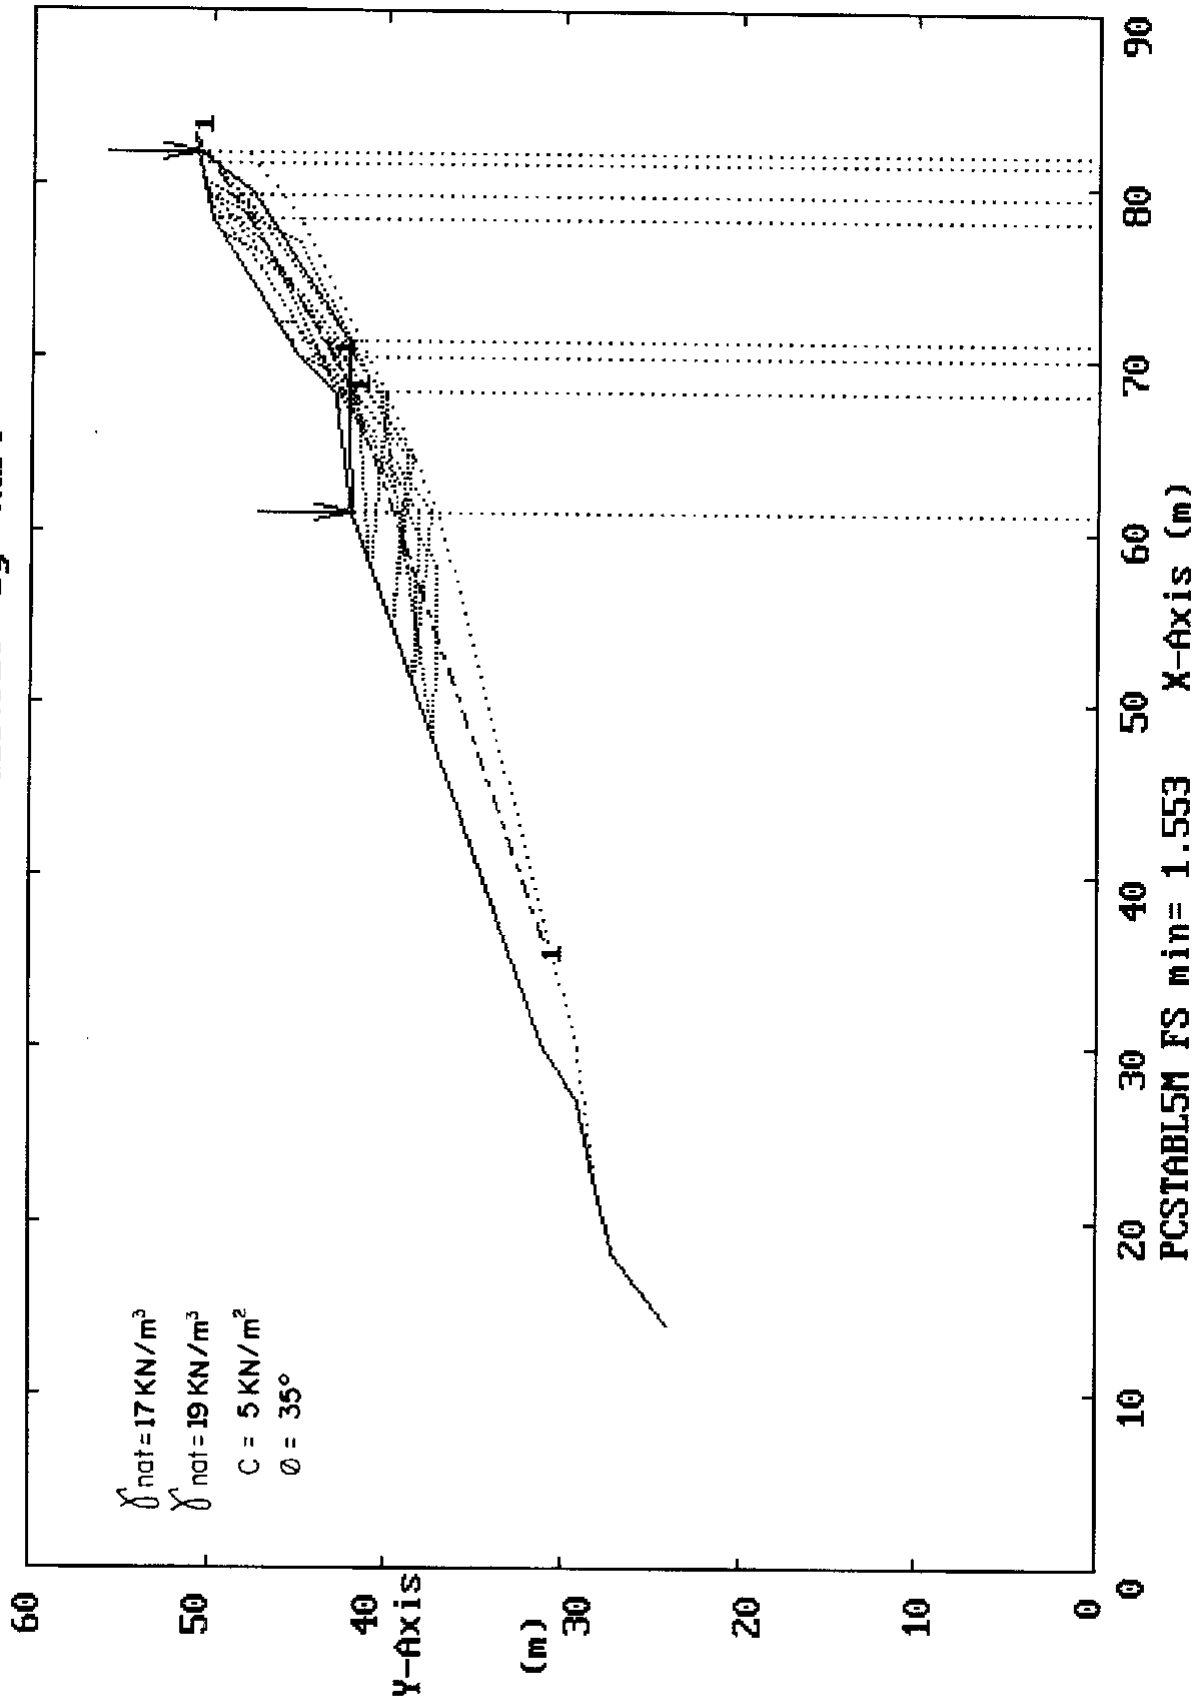
Figura 7.22 – Estabilidade da Seção S-01

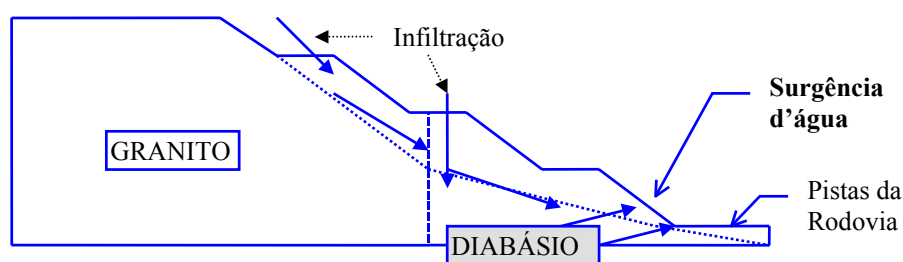
Na **Figura 8.16** tenta-se reproduzir, esquematicamente, as condições de percolação d'água pelo interior do talude, tomadas na seção onde o dique de diabásio está em menor cota, o que faz com que surja água no pé do talude.

Figura 8.16: Fluxo d'água subterrâneo no talude

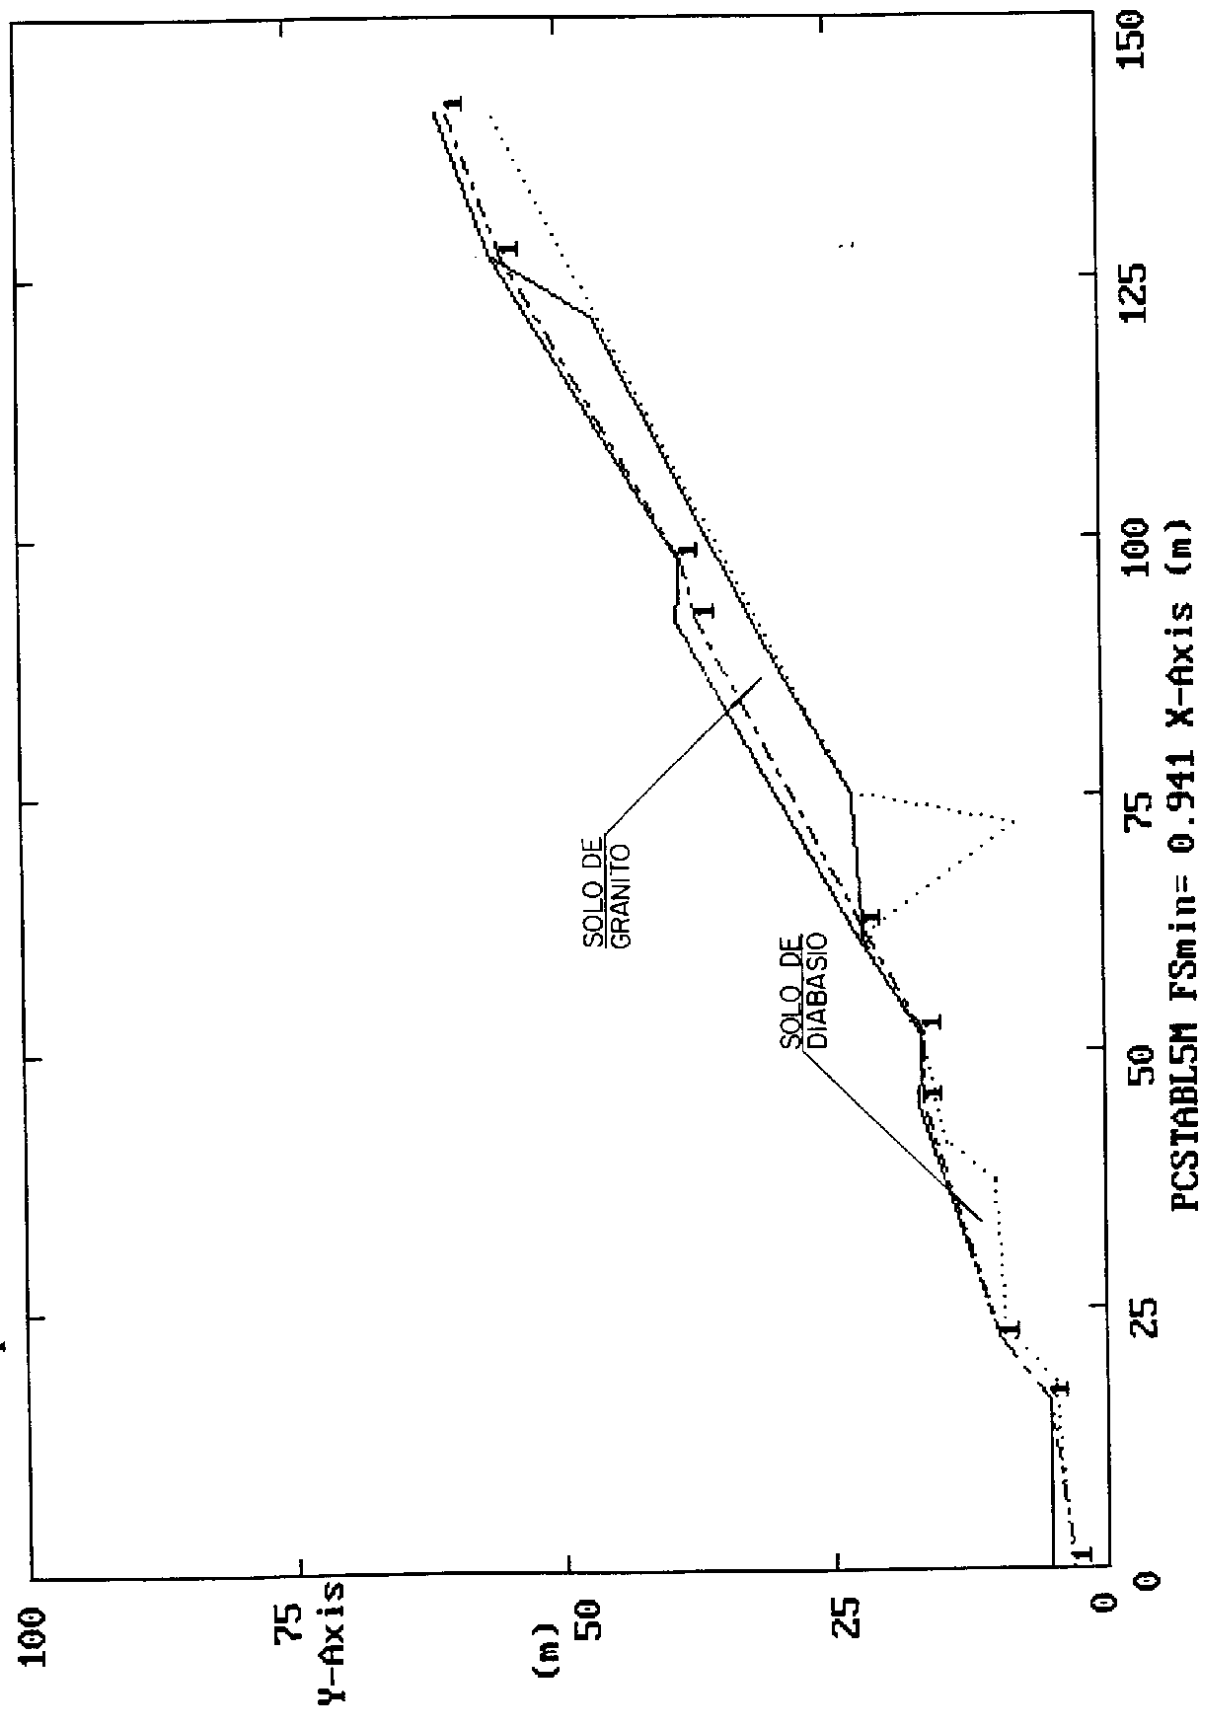
Figura 8.25 - Análise de Estabilidade da Seção da Estaca 311
