**ASPECTOS GEOTÉCNICOS E PLUVIOMÉTRICOS
ASSOCIADOS A INSTABILIDADE DE ENCOSTAS
EM FLORIANÓPOLIS - SC**

**Dissertação apresentada ao Curso de Pós
Graduação em Engenharia Civil da
Universidade Federal de Santa Catarina, como
parte dos requisitos para obtenção do título de
Mestre em Engenharia Civil.**

**Florianópolis
1998**

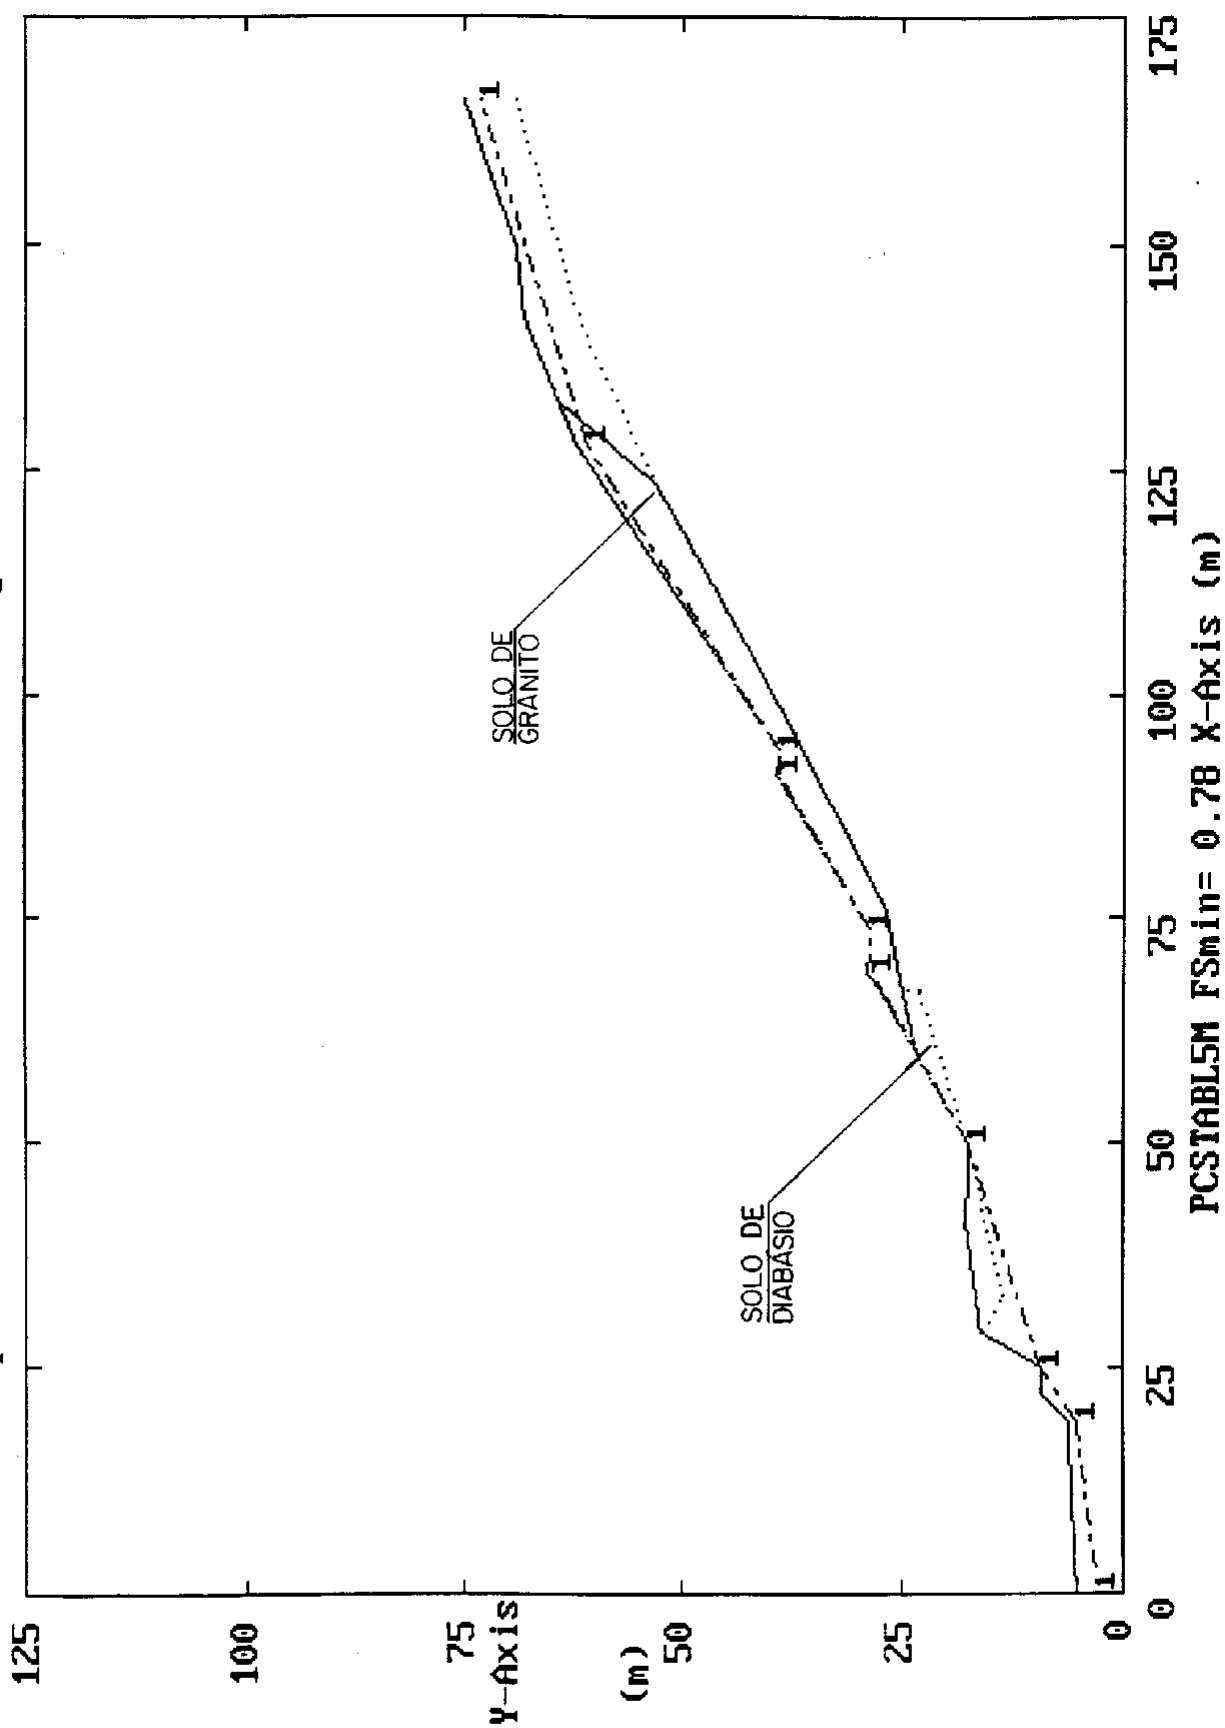
Figura 8.26 - Análise de Estabilidade da Seção da Estaca 312

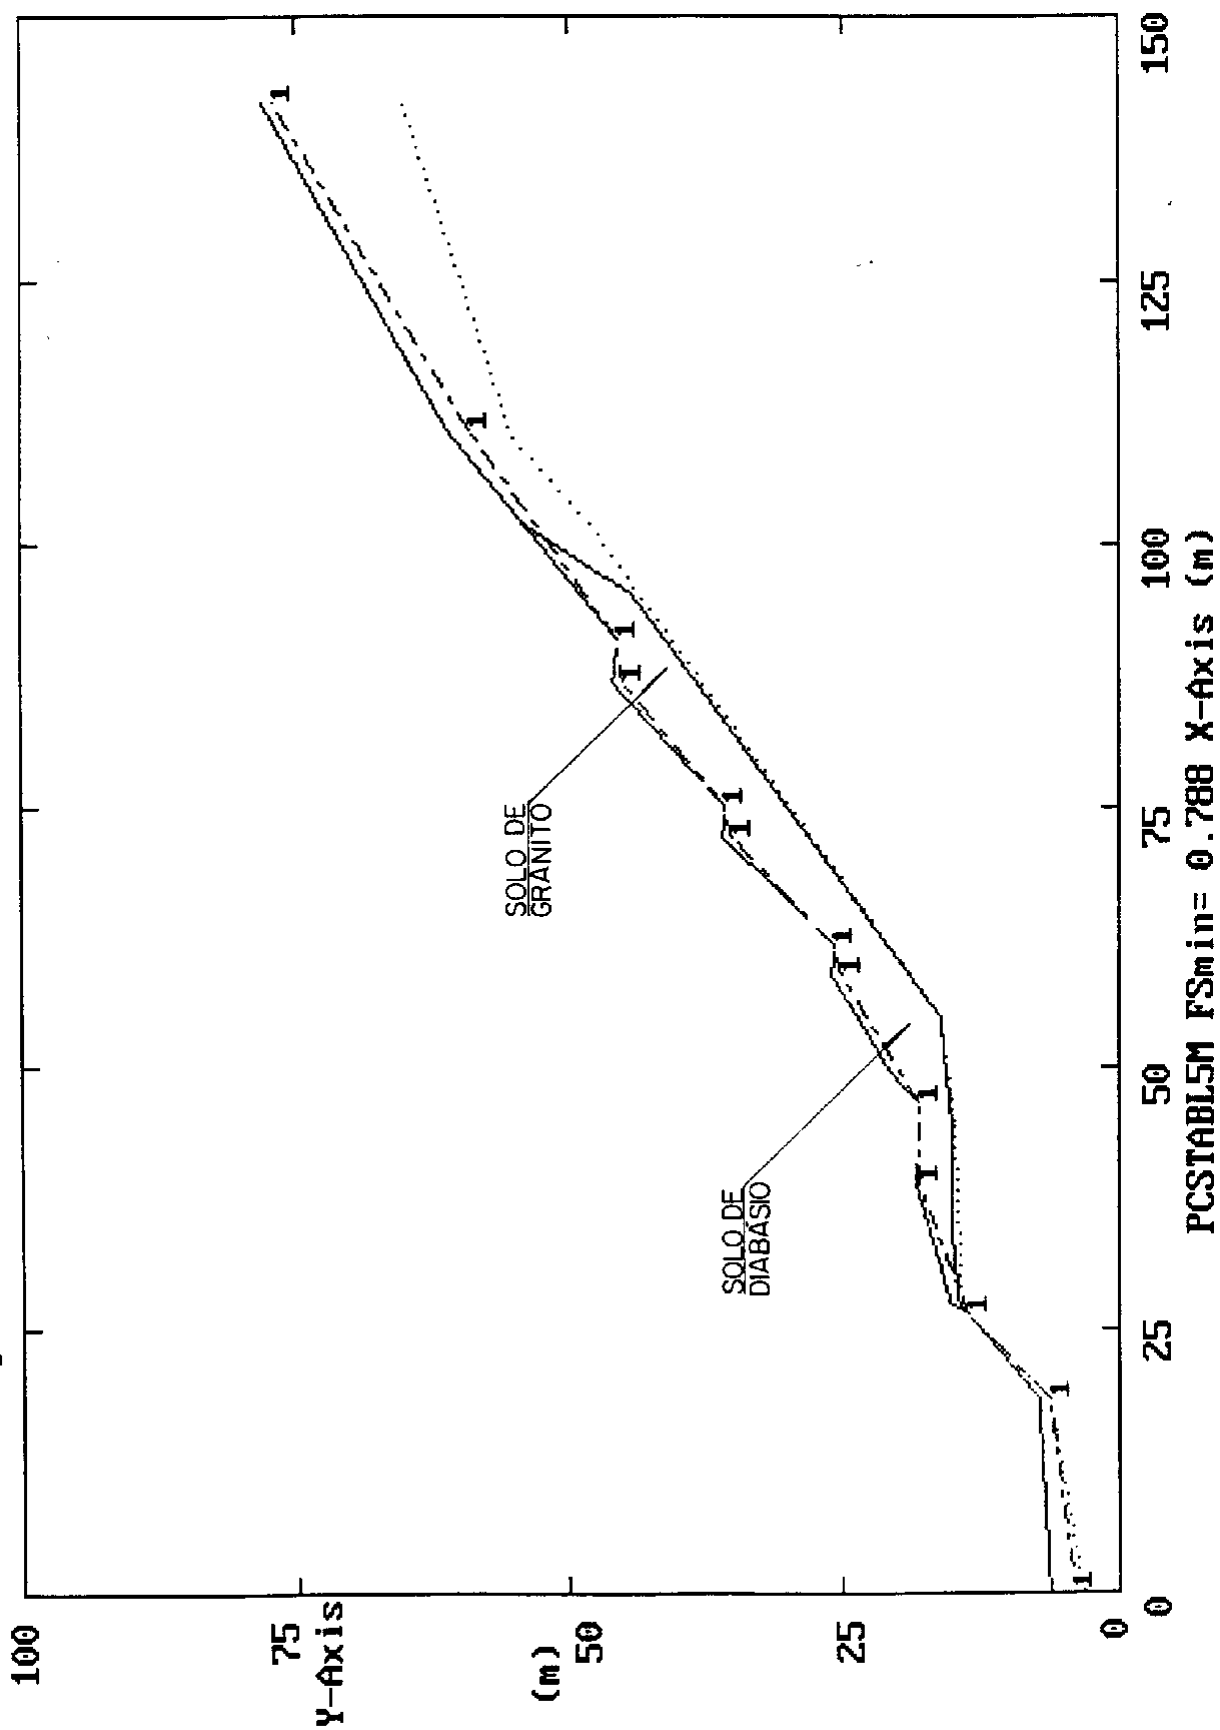
Figura 8.27 - Análise de Estabilidade da Seção da Estaca 313
