**SISTEMAS CONSTRUTIVOS E SUA PRESERVAÇÃO: RETÁBULOS
EXECUTADOS ENTRE OS SÉCULOS XVIII E XIX, DA ARQUITETURA
RELIGIOSA DE FLORIANÓPOLIS, SC**

Dissertação apresentada ao Programa de Pós-Graduação em Arquitetura e Urbanismo/ PósARQ, da Universidade Federal de Santa Catarina, como requisito parcial exigido para a obtenção do grau de Mestre em Arquitetura e Urbanismo.

Florianópolis
2006

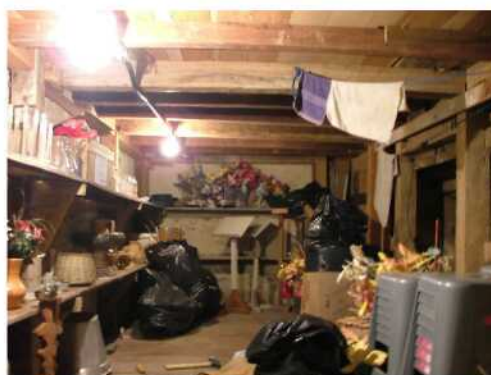
Os fundos do retábulo, inferior e superior, são utilizados para depósito de material de natureza diversa, facilitando o acúmulo de poeira e a proliferação de agentes biológicos de deterioração (Ilustração 83). Durante a inspeção deparou-se com aranhas, vespas, morcegos e pombos, o que torna o ambiente insalubre, especialmente se aliado a estes for considerada a ineficiência da ventilação. Os excrementos de pombos e morcegos têm elevada acidez, afetam a madeira e provocam manchas na policromia.

Ilustração 83 - Depósito de material de natureza diversa na parte posterior do retábulo. Foto da autora. 2004.
