**MANIFESTAÇÕES PATOLÓGICAS EM FACHADAS COM  
REVESTIMENTOS ARGAMASSADOS.  
ESTUDO DE CASO EM EDIFÍCIOS EM FLORIANÓPOLIS**

Dissertação apresentada como requisito parcial à obtenção do grau de Mestre em Arquitetura e Urbanismo, Curso de Pós-graduação em Arquitetura e Urbanismo, Universidade Federal de Santa Catarina.

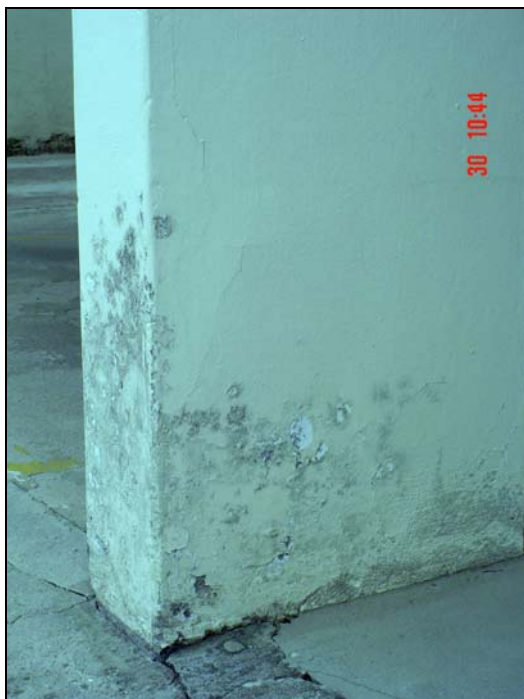
Figura 44 – Fissuras no RAF e manchas de bolor no pilar situado na garagem térrea

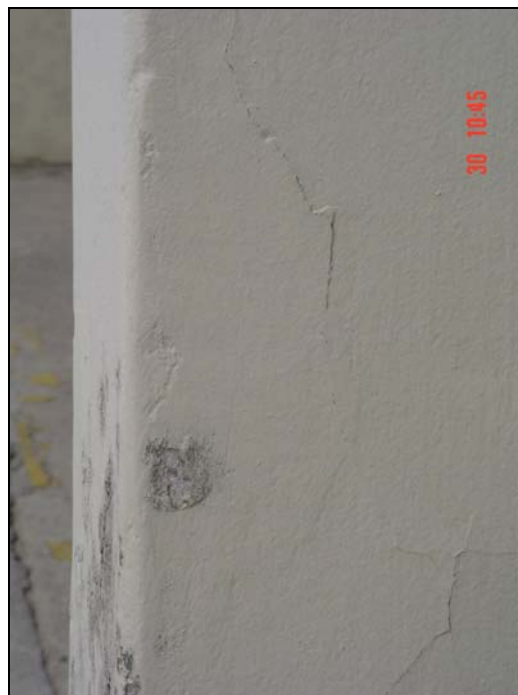
Figura 45 - Detalhe das fissuras

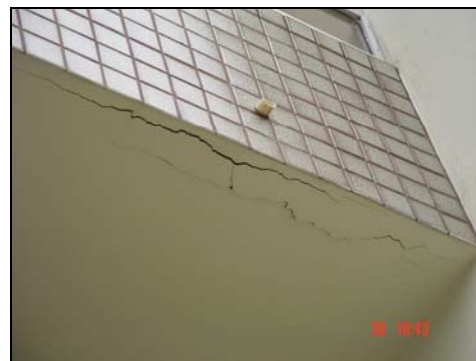
Figura 54 - Rachaduras no RAF decorrentes da corrosão das armaduras da viga.

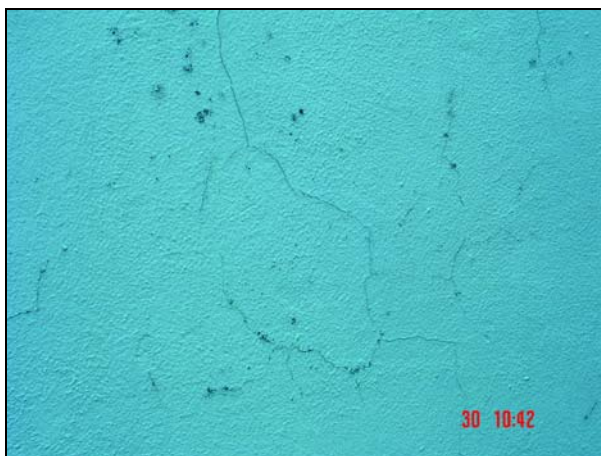
Figura 56 - Fissuras generalizadas em todo o reboco da fachada noroeste.

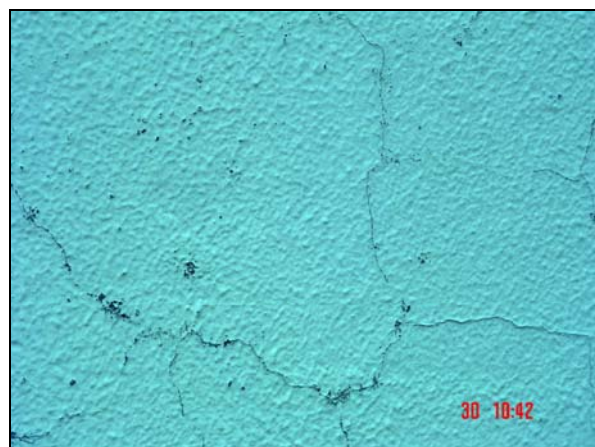
Figura 57 - Detalhe das fissuras em forma mapeada.

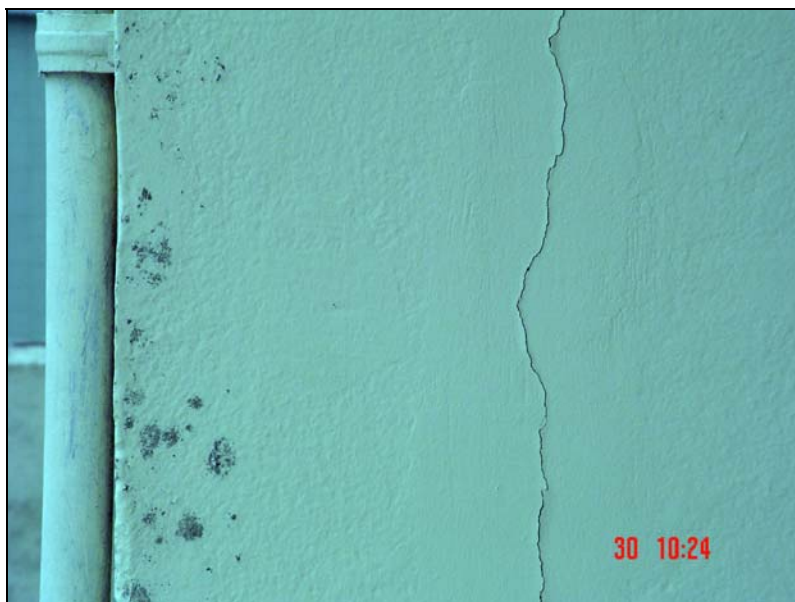
Figura 58 - Fissura na interface da alvenaria com pilar

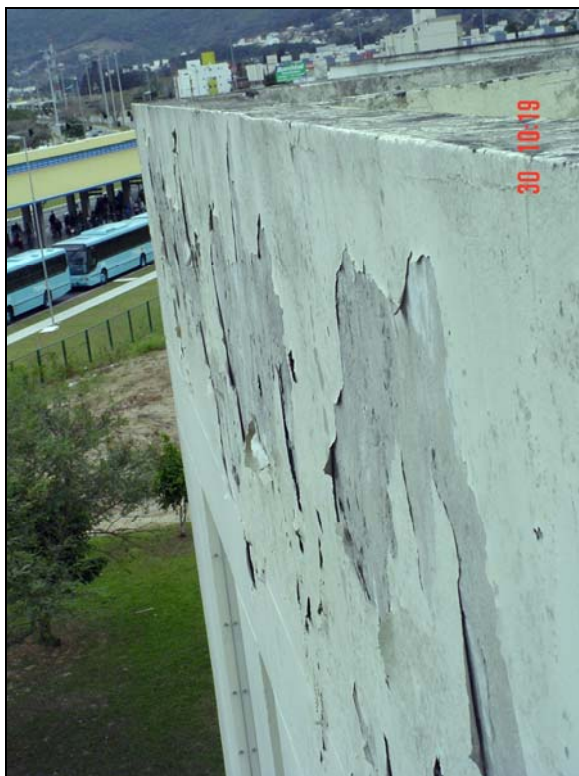
pode-se determinar que a origem da anomalia ocorreu por falta de manutenção da calha.

Figura 63 - Desagregamento do RAF e da tinta da região da platibanda junto a calha.

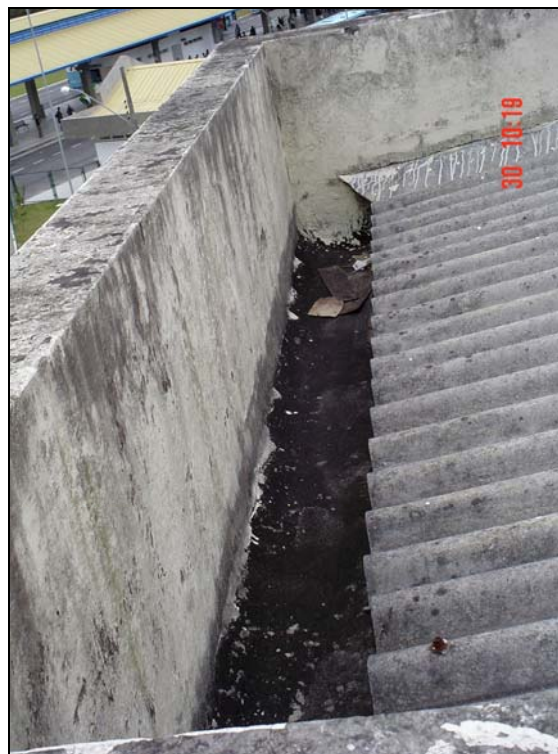
Figura 64 - Calha com impermeabilização em avançado estado de deterioração junto a platibanda com o RAF danificado.

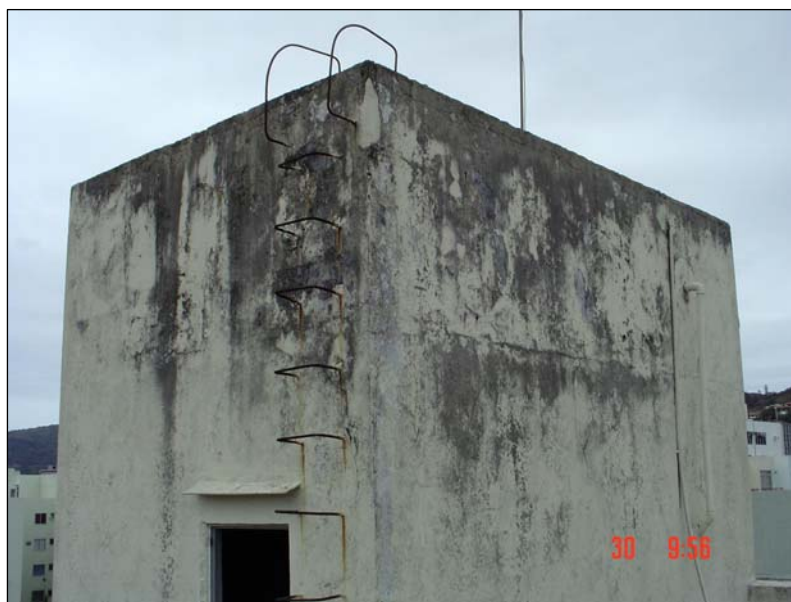
Figura 65 - Manchas escuras provenientes de micro-organismos fixados à pintura

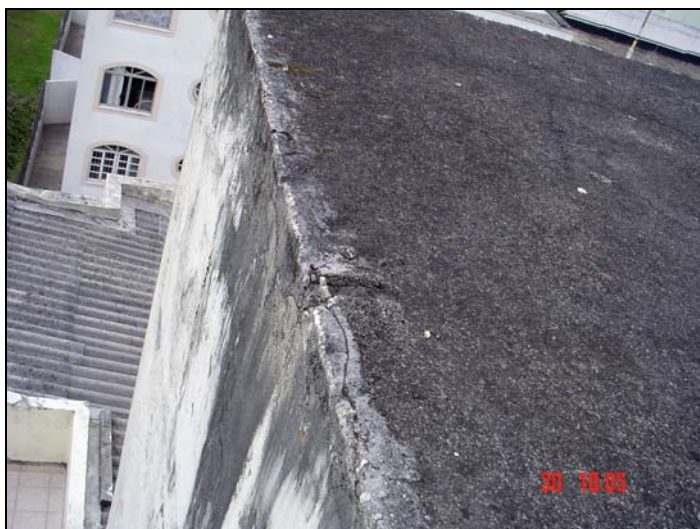
Figura 66 - Inexistência de escoamento definido e marcas de microorganismos na parede externa do reservatório superior

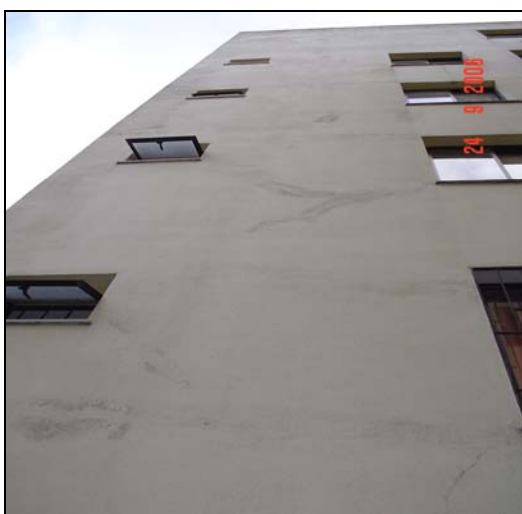
Figura 72 - Marcas das intervenções realizadas sobre as fissuras

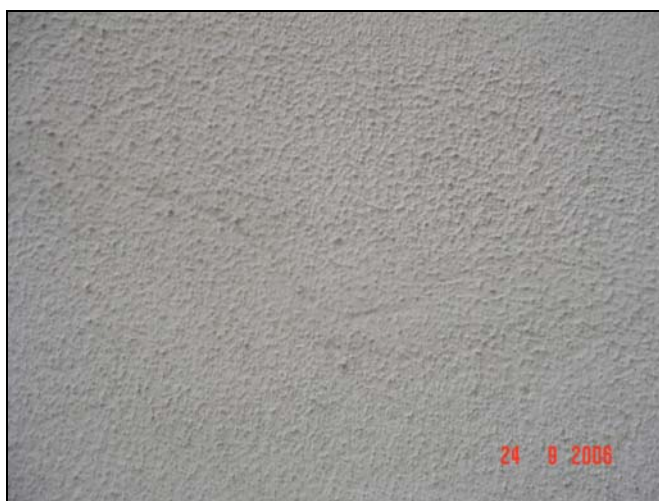
Figura 73 - Detalhe da marca da impermeabilização das fissuras realizada em 1999.

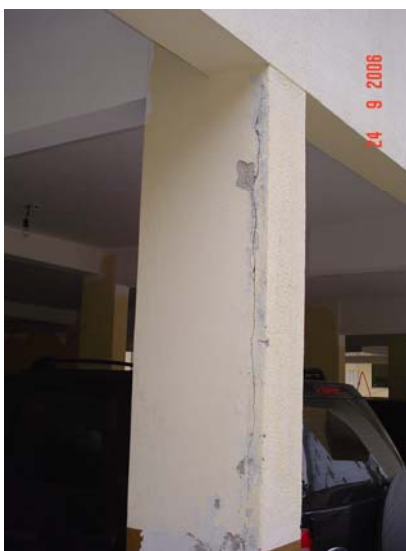
Figura 79 - Fissura vertical junto ao pilar situado na fachada Oeste.

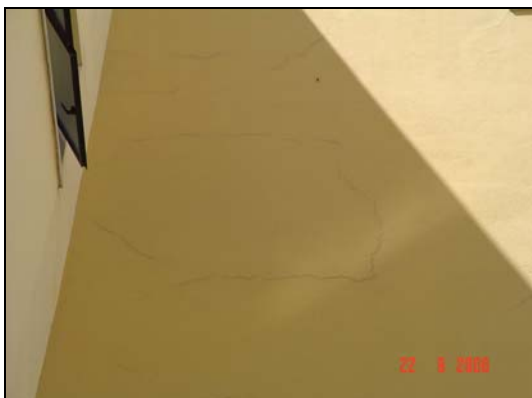
Figura 80 - Fissuras existentes junto a parede da escadaria situada junto à fachada noroeste.

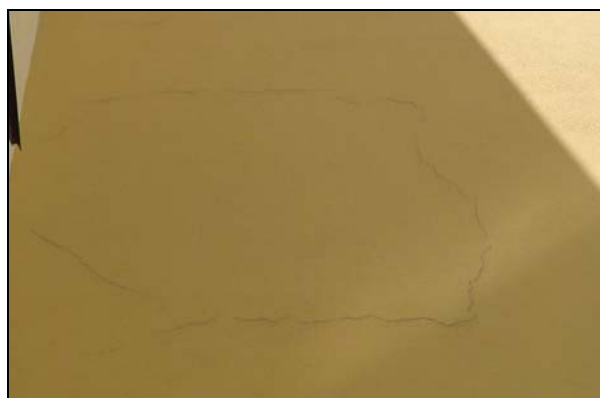
Figura 81 – Detalhe da fissura.

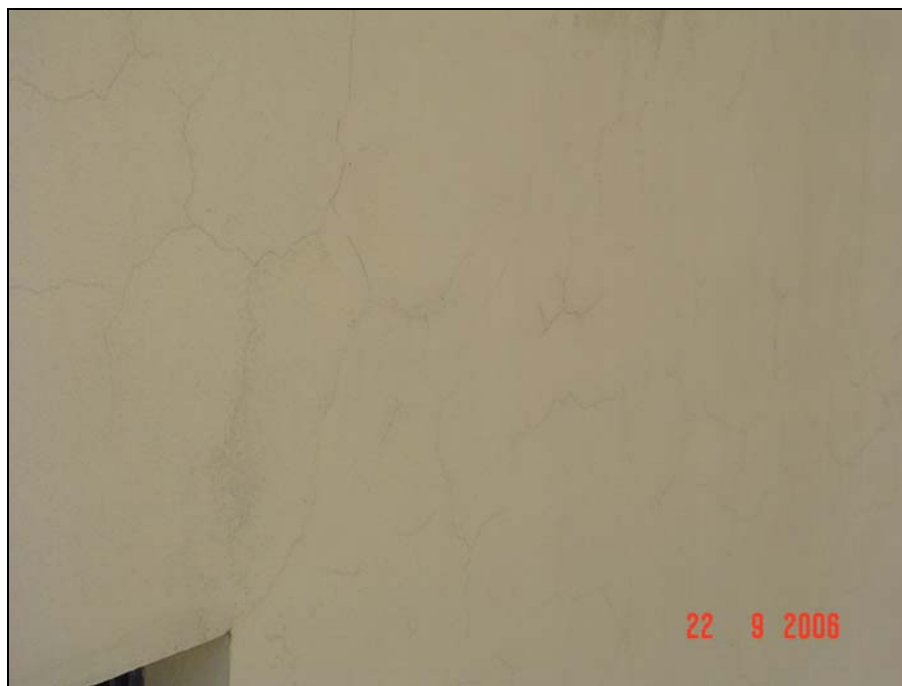
Figura 82 - Fissuramento do RAF nas paredes em torno do reservatório superior

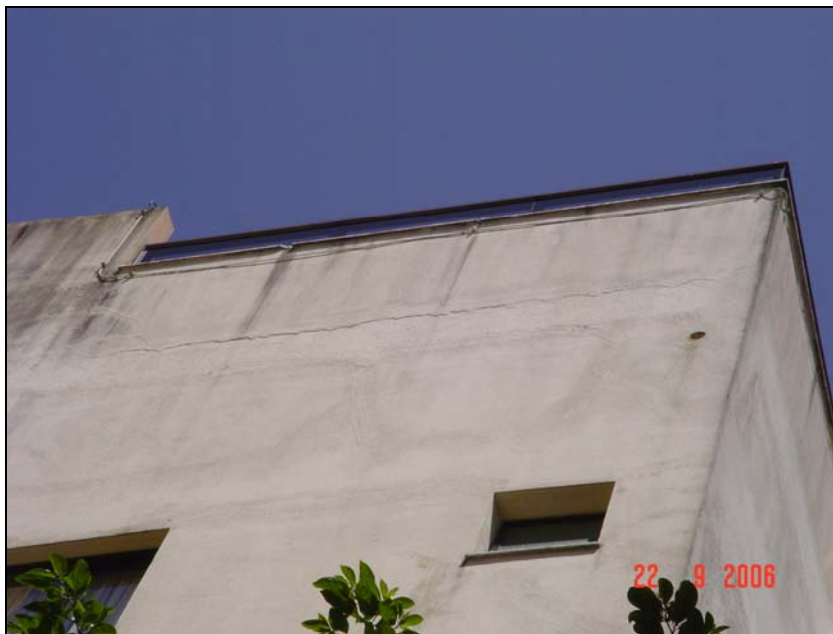
Figura 83 - Fissura horizontal na interface da platibanda com a laje de cobertura

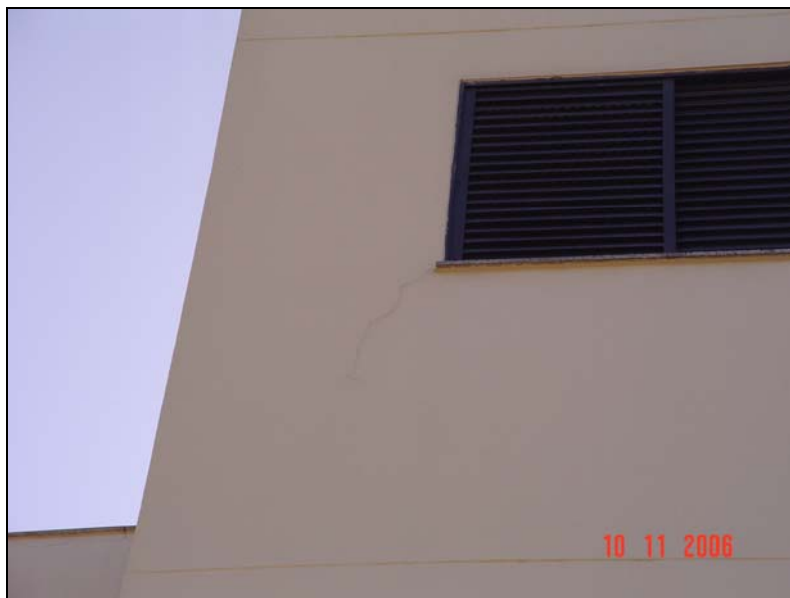
Figura 90 - Fissura com inclinação próxima de 45° no cantos inferior da janela

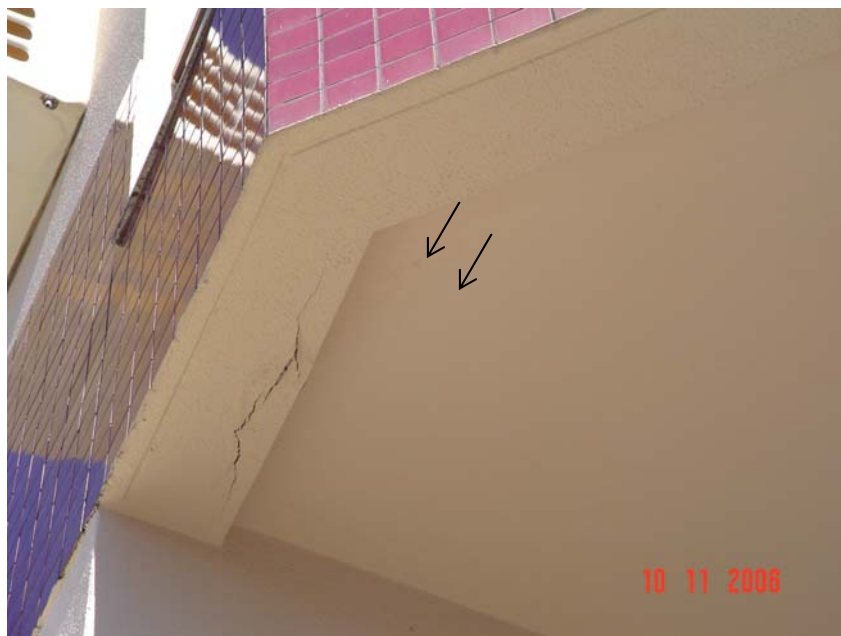
Figura 91 - Rachaduras no RAF decorrentes da corrosão das armaduras da viga e empolamento da pintura junto ao teto (indicado pelas setas).

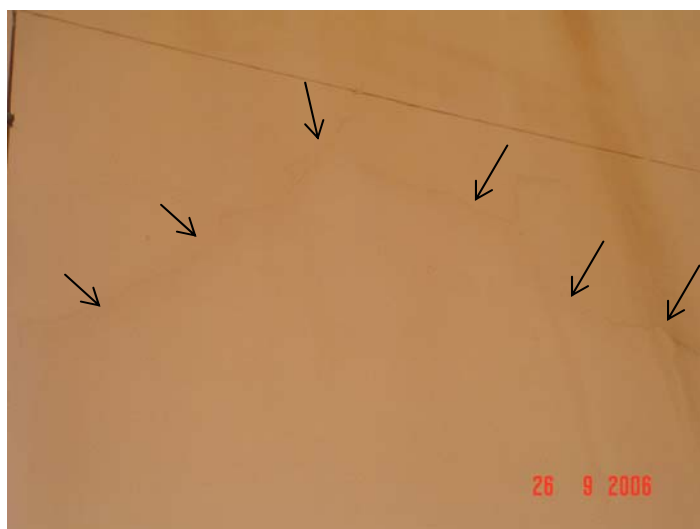
Figura 92 – Fissuras existentes junto a parede da escadaria em torno do barrilhete, situada na fachada oeste

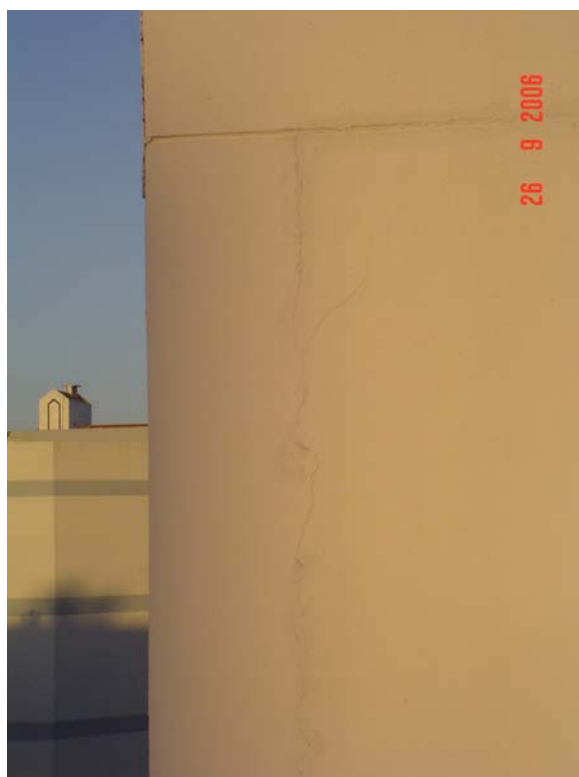
Figura 93 - Fissura na interface da alvenaria com pilar
