IGREJAS TOMBADAS DO SÉCULO XVIII EM FLORIANÓPOLIS  
Aspectos históricos, construtivos e diagnóstico de  
problemas patológicos nas suas fachadas

Dissertação de mestrado apresentada ao Programa de Pós-Graduação em Arquitetura e Urbanismo/ PósARQ, da Universidade Federal de Santa Catarina, como requisito parcial exigido para a obtenção do grau de Mestre em Arquitetura e Urbanismo.

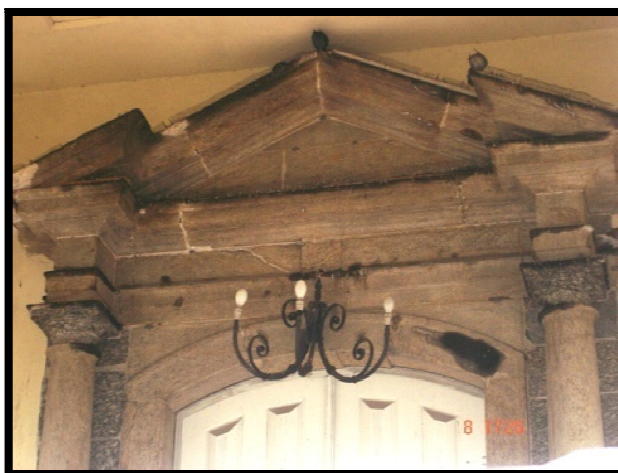
Em geral, os problemas patológicos mais frequentes nas fachadas são as colônias de microorganismos, sujidades, desprendimentos de partes, especialmente nas cimalthas e ornatos. Também a presença de animais como pombos, principalmente na fachada frontal, cujos excrementos causam degradação, especialmente na portada de cantaria, conforme Ilustração 42.

**Ilustração 42.** Degradação na portada de cantaria da Fachada Frontal.

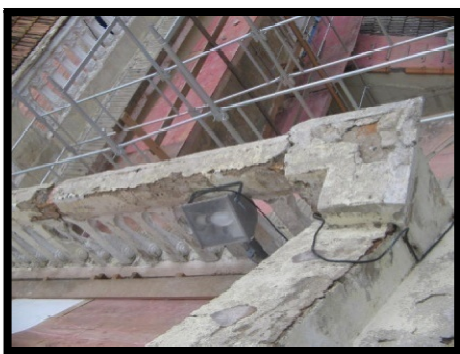
**Ilustração 45.** Balaústres superiores deteriorados

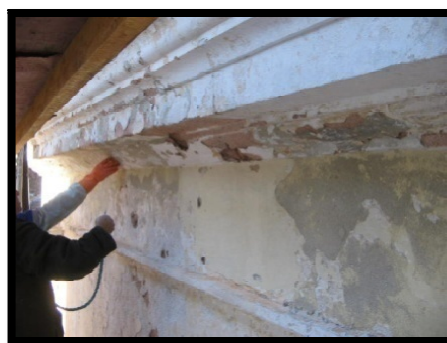
Conforme o (Apêndice C1'/Ilustração 3), as fachadas laterais apresentam a mesma tipologia de problemas patológicos porém com uma manifestação menos intensa. A lateral leste apresenta colônias de microorganismos e sujidade na base e na parte superior dos cunhais, aparentemente geradas pela umidade de precipitação. Observa-se também deterioração dos balaústres com partes faltantes conforme Ilustração 45 e desprendimento de tinta no setor dos cunhais e cimalthas (Ilustração 46).

**Ilustração 46.** Desprendimento de tinta das cimalthas

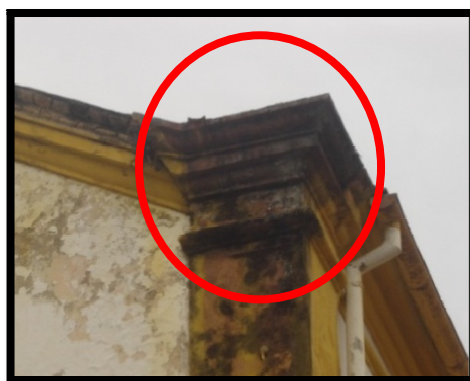
Aparentemente, o problema se deve à umidade de precipitação, pois as patologias se concentram na parte superior das paredes e nos vértices, nos cunhais, onde aparentemente existe um subdimensionamento de calhas ou entupimento da mesma; isso ocasiona a concentração de água no topo dos cunhais onde começa o frontão, conforme (Ilustração 49).

**Ilustração 49.** Detalhe da finalização da calha na fachada posterior.

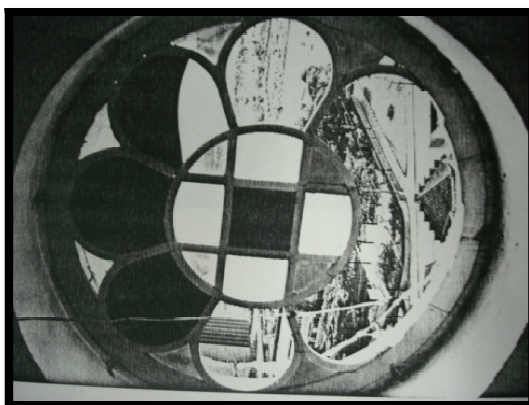
Também, na torre do sino existia falta de esquadria tipo veneziana e o óculo de rosácea encontrava-se sem vidro, resultando na entrada de chuva (Ilustração 51).

**Ilustração 51.** Estado do óculo de rosácea da Fachada Frontal (1991)

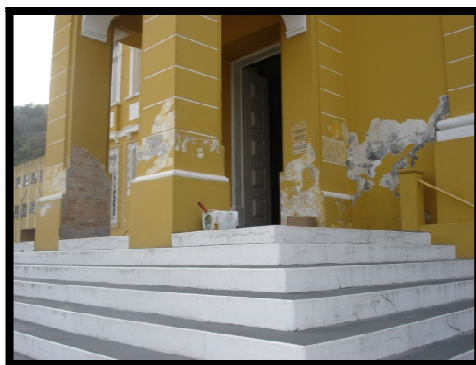
**Ilustração 54.** Consertos nas áreas degradadas

Em novembro de 2007, foram feitos pequenos consertos na área degradada, por parte do Departamento de Manutenção do Hospital de Caridade. O reboco foi substituído nas áreas degradadas e foi aplicado um novo reboco com cal e um pouco de cimento e impermeabilizante Bianco. As áreas com presença de sal e desprendimento de tinta foram raspadas e foi colocada massa corrida para uma posterior pintura com tinta acrílica nos tons ocre e branco (Ilustração 54).

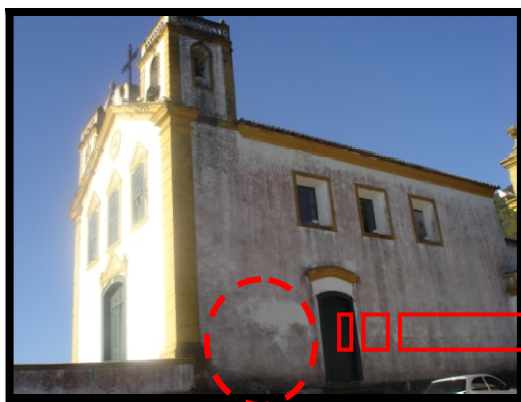
De todas as igrejas, objeto de estudo da presente pesquisa, esta apresenta-se como a mais deteriorada, com maiores problemas nas fachadas laterais sul, em toda sua extensão, e Norte, no setor da sacristia. As paredes da fachada lateral Sul têm uma coloração rosa alaranjada na maior parte da sua extensão (Ilustração 64). Esta coloração, presente só nesta fachada, possui uma cor rosa na superfície, a qual em alguns setores chega a ser laranja com mais intensidade e formando uma superfície pulverulenta com tonalidade esverdeada (Ilustração 65).

**Ilustração 65.** Coloração rosa e laranja na fachada sul

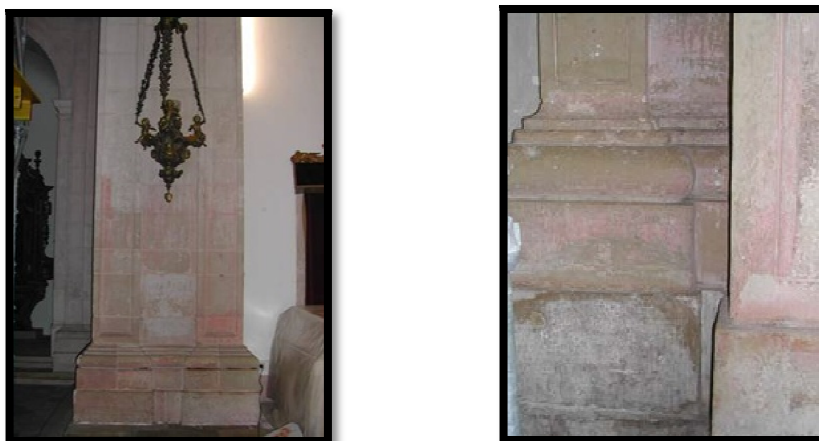
Foram feitas diversas análises laboratoriais para conhecer a sua origem, identificando-se vários tipos de microorganismos o que levou a conclusão de que se tratava de biodeterioração. Este problema patológico foi resolvido com a aplicação de biocidas sobre a superfície, o que comprova o diagnóstico do problema.

**Ilustração 67.** Distintos pontos de manifestação da coloração rosa na Igreja São João de Almedina

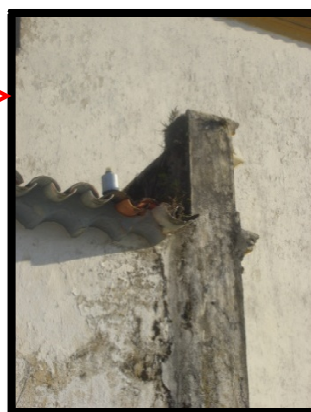
**Ilustração 71.** Detalhe da ausência de telha  
(N.S. da Lapa)  
**Fonte:** Autora (2007)

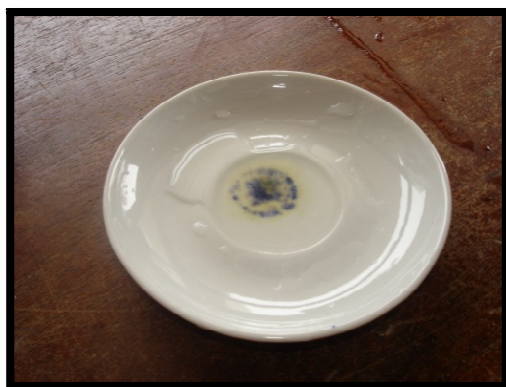
Foram coletadas amostras e foi feito o teste simplificado no LabRestauro, confirmou-se a presença de nitrato (Ilustração 71), sulfato, e cloreto ( Ilustração 72).

**Ilustração 72.** Presença de nitrato (coloração verde azulada)  
**Fonte:** Autora (2007)

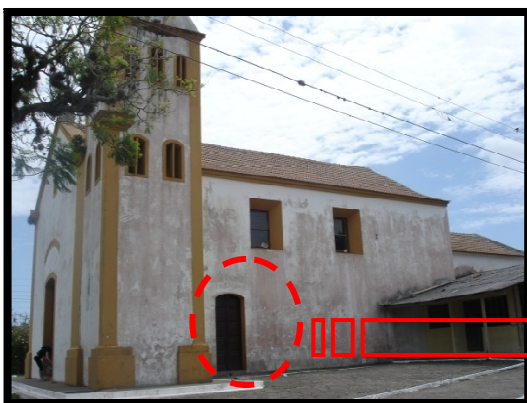
Também se percebeu a falta de partes integrantes das cimalkhas na torre sineira, a presença de vegetação superior e desprendimento de tinta em algumas partes assim como depósito superficial de sujidades na cobertura da torre (Apêndice C7/Ilustração 4).

**Ilustração 75.** Fachada lateral sul  
(Capela de São João Batista)

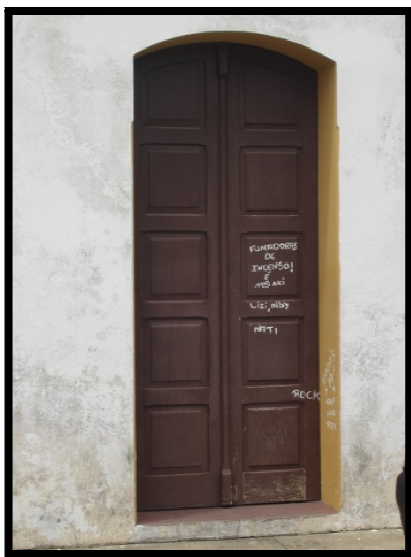
Observa-se no apêndice C7 /Ilustração 3 , que a fachada frontal Oeste apresenta desprendimentos de tinta localizados. A parte mais degradada dessa fachada é a torre sineira que apresenta, além de colônia de microorganismos, desprendimentos de pintura decorrentes aparentemente, da umidade por escoamento de água de chuva. Na fachada lateral norte as degradações são menores. Apresenta desprendimentos de tinta em alguns setores e problema de pichação na porta lateral, assim como na frontal (Ilustração 76).

**Ilustração 77.** Pichação na porta lateral de madeira (Fachada lateral norte)

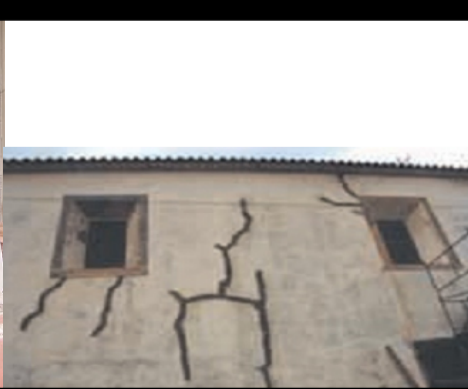
**Figura 9.** Fissuras
