**Preservação de Artefatos Ornamentais de Ferro Integrados à
Arquitetura
Estudo de Caso: Cemitério do Imigrante, Joinville, SC**

**Universidade Federal de Santa Catarina
Centro Tecnológico
Programa de Pós-Graduação em
Arquitetura e Urbanismo**

**PRESERVAÇÃO DE ARTEFATOS ORNAMENTAIS DE FERRO
INTEGRADOS À ARQUITETURA**

ESTUDO DE CASO: CEMITÉRIO DO IMIGRANTE, JOINVILLE, SC

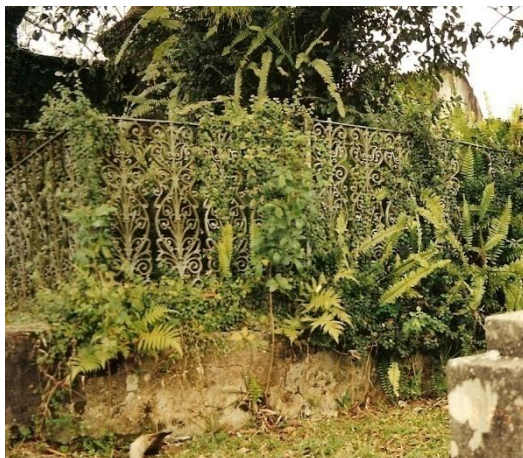
Figura n. 10 – Cemitério do Imigrante, Joinville, SC. Aspecto do cemitério que tem sido uma constante nos últimos anos – túmulo e ajardinamento tomados pelo mato. (Acervo CPBC-02(20), 1999)

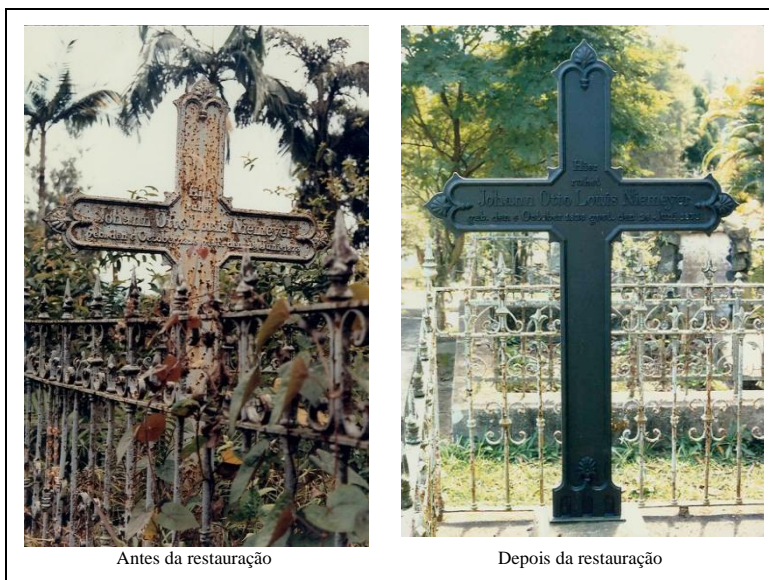
Figura n. 29 – Artefato metálico cruz/lápide tratado em 2000 com ácido fosfórico e camada de proteção à base de tinta para metal, fosca. (T394, fotos do ano da restauração, em 2000, do acervo do CPBC).

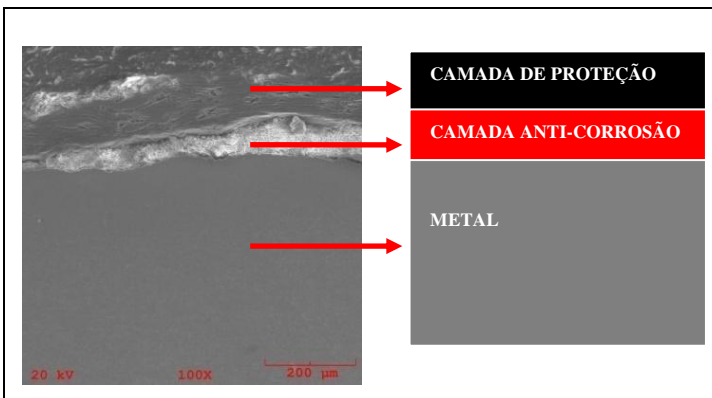
Figura n. 38— Para todas as amostras coletadas o resultado do corte estratigráfico foi sempre o mesmo: metal=ferro; camada anti-corrosão=zarcão e; camada de proteção=tinta.

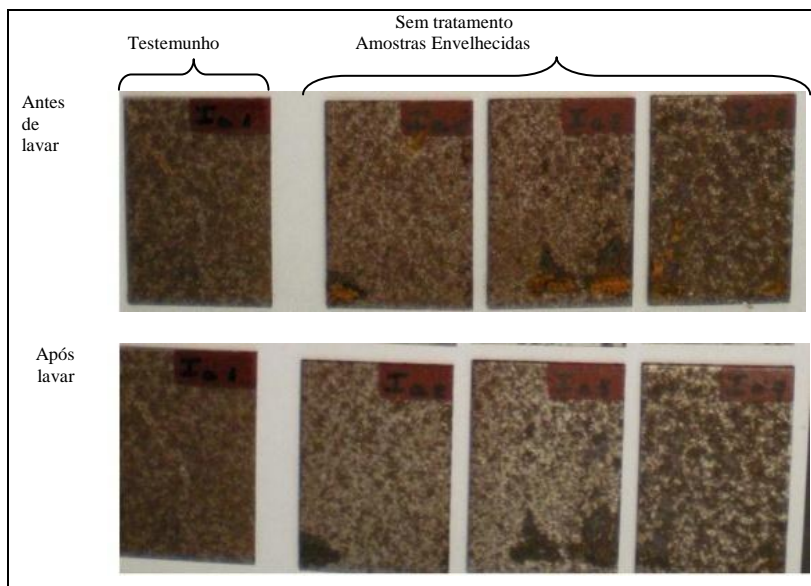
Figura n. 78 – Sem tratamento. Note-se que as amostras submetidas ao envelhecimento acelerado foram potencialmente atingidas pela corrosão.

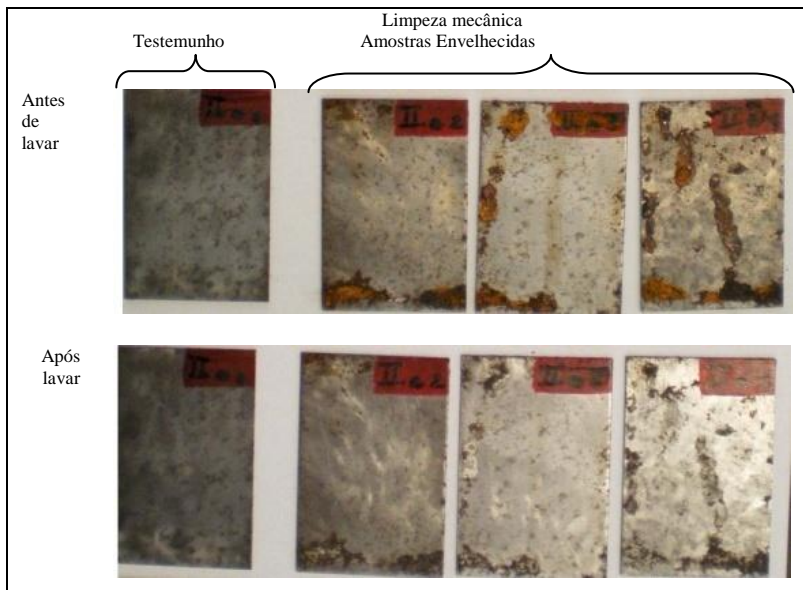
Figura n. 79 – Limpeza mecânica. Note-se que as amostras submetidas ao envelhecimento acelerado foram potencialmente atingidas pela corrosão.

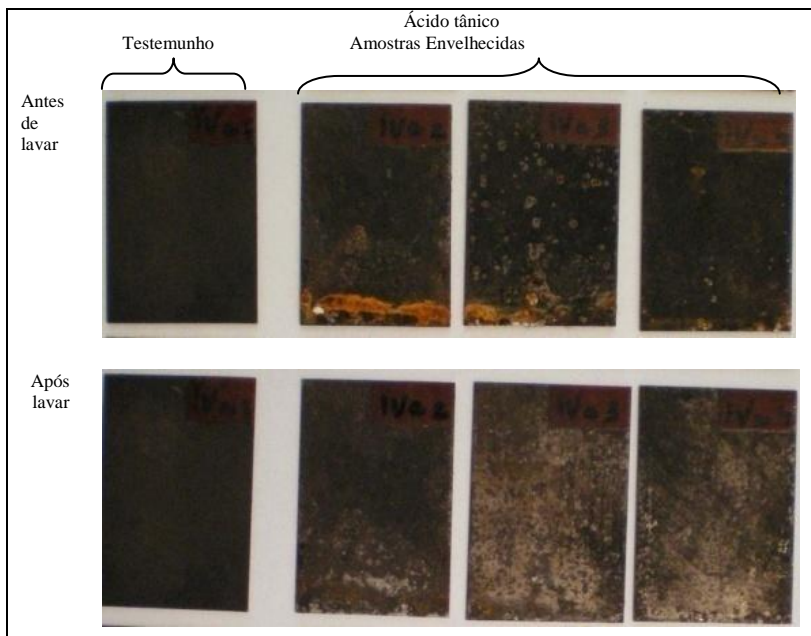
Figura n. 81 – Ácido tânico após envelhecimento acelerado. Note-se que boa parte do filme formado pelo ácido tânico foi removida após a lavação dos corpos de prova.

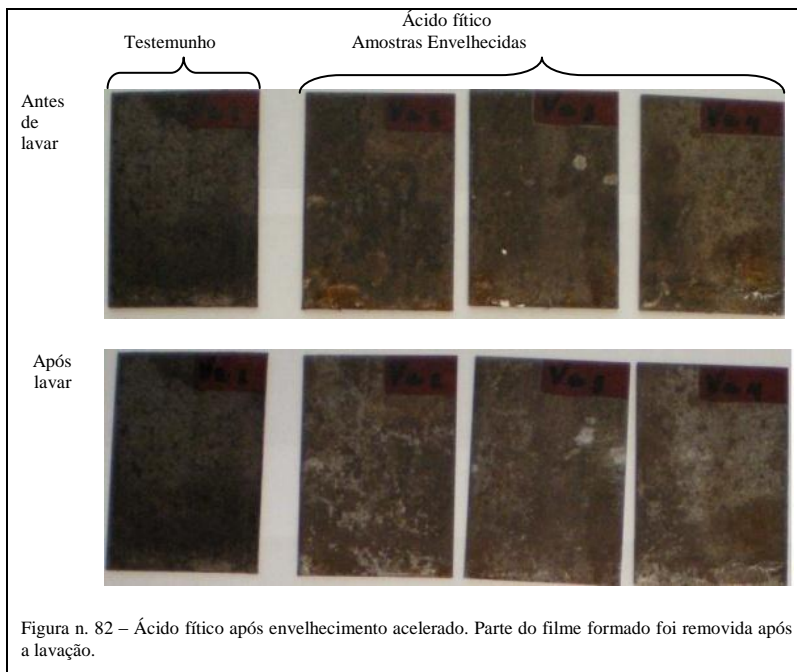
Figura n. 82 – Ácido fítico após envelhecimento acelerado. Parte do filme formado foi removida após a lavação.
