**PATOLOGIA NAS EDIFICAÇÕES DO PAR, CONSTRUÍDAS COM  
ALVENARIA ESTRUTURAL NA REGIÃO METROPOLITANA DE BELO  
HORIZONTE**

Dissertação submetida ao Programa de Pós-Graduação em Engenharia Civil, da Universidade Federal de Santa Catarina, através do convênio institucional celebrado com o CEFET/MG como requisito parcial para obtenção do grau de mestre em Engenharia Civil.

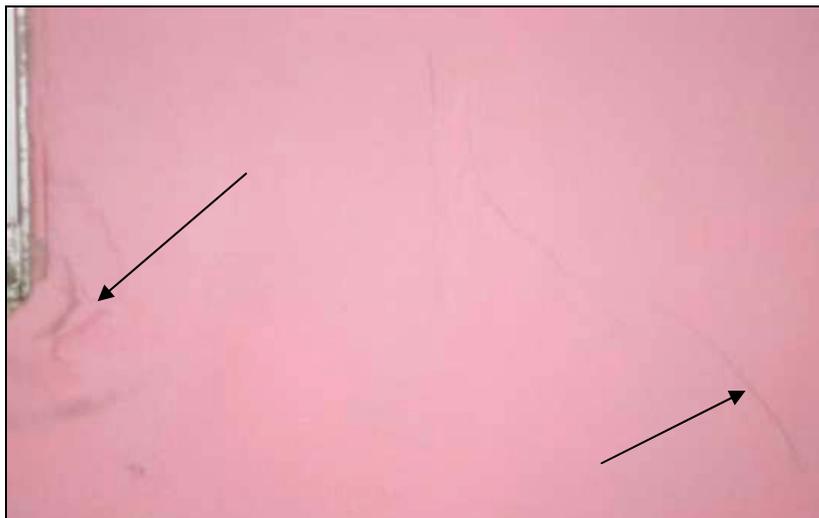
por fissura na fachada e por falta de impermeabilização entre o marco da janela e a alvenaria, conforme a Figura 100.

Figura 100 - Infiltração na parede causada por fissura na fachada residencial A1.

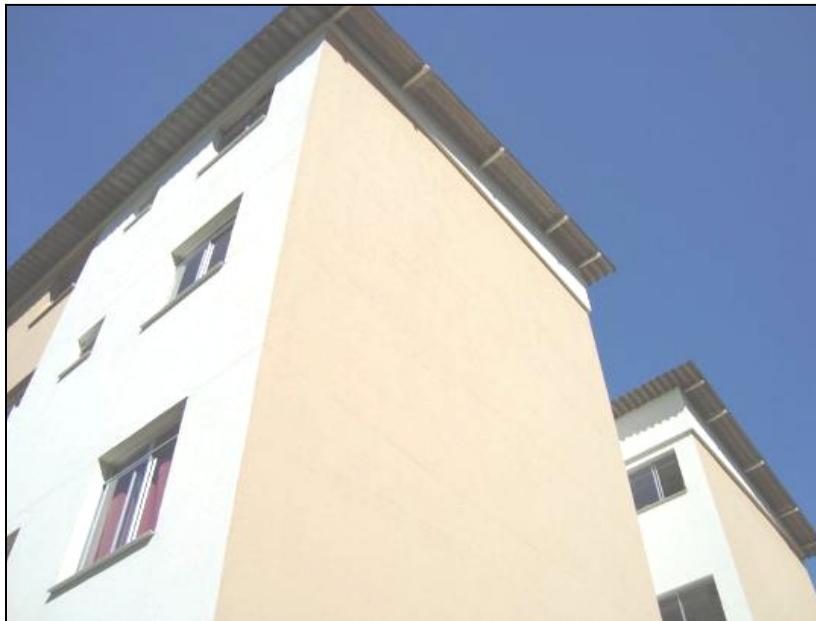
Figura 101 - Telhado residencial A1.  
Fonte: Pesquisa de campo, 2009.

Observou-se que o telhado é livre sem presença de calhas, mas com a presença de juntas de dilatação na laje com a parede do último pavimento, conforme Figuras 101 e 170, 171 do apêndice.

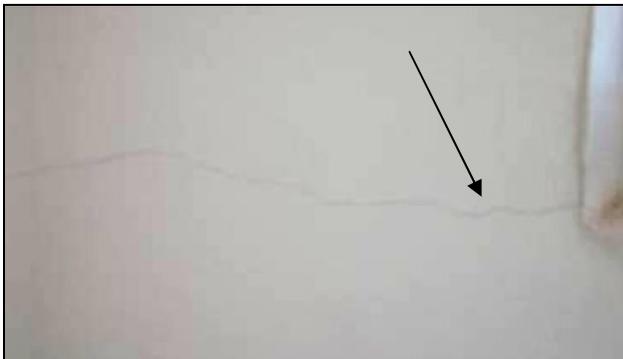
Figura 105 - Fissura no canto de abertura do residencial A2.  
Fonte: Pesquisa de campo, 2009.

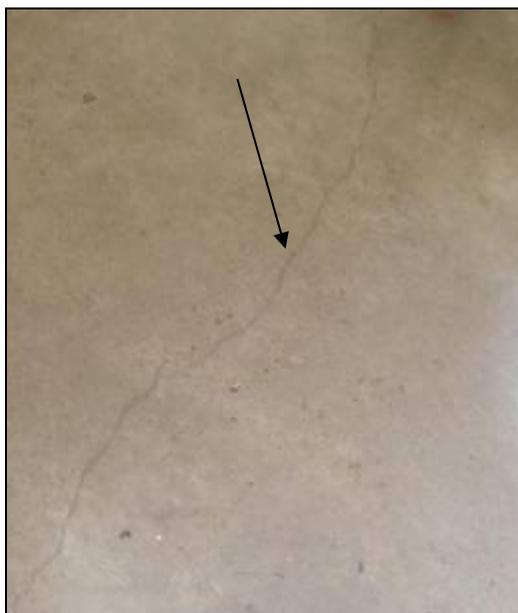
Figura 106 - Fissura no piso residencial A2.  
Fonte: Pesquisa de campo, 2009.

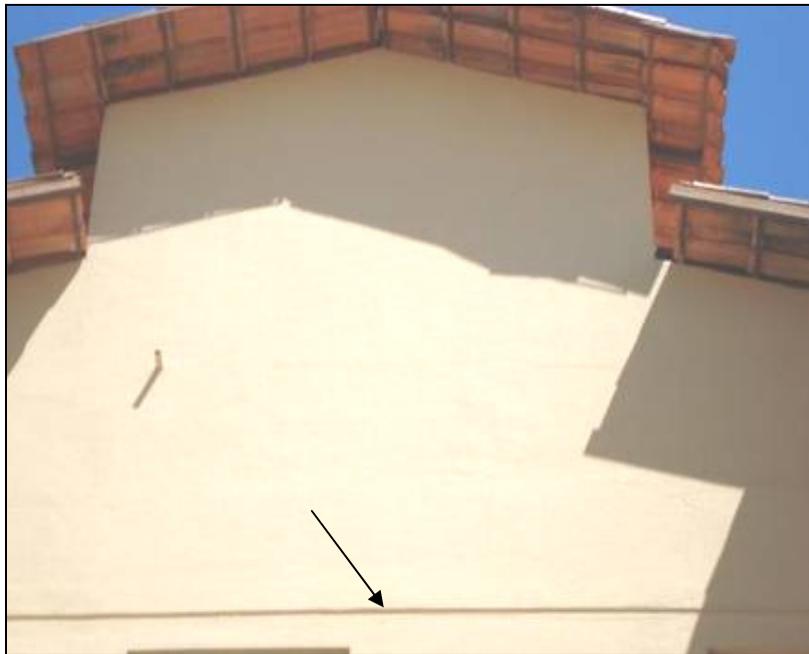
Figura 107 - Telhado residencial A2.  
Fonte: Pesquisa de campo, 2009.

Observou-se que o telhado é livre sem presença de calhas, conforme Figura 107 e 177, 178 do apêndice, presença de saliência na junção laje e parede do último andar, o que deixa dúvida de ser ou não uma junta de dilatação, ver Figura 107.

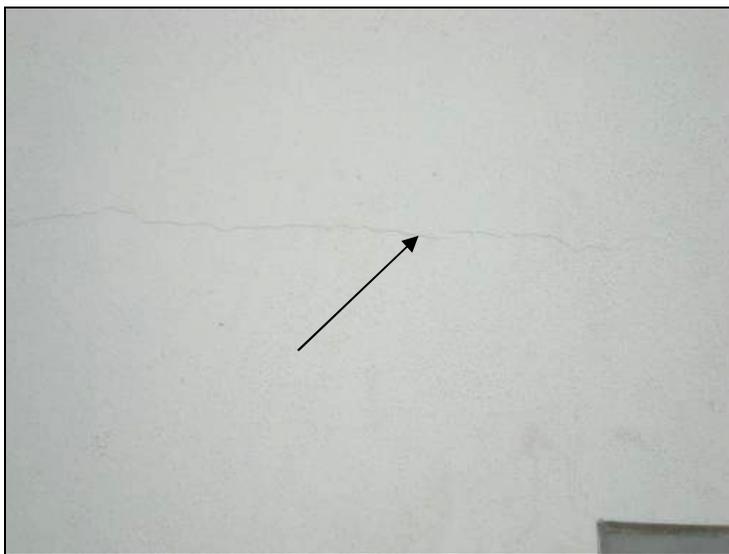
Observaram-se patologias em fachadas, conforme Figuras 110, 111, 112 e 181, 182, 183, 184, 185, 186, 187, 188, 189, 190 do apêndice. Essas patologias na maioria foram causadas por infiltração. Em alguns prédios são causadas por problemas de instalações em outros causados por umidade vindas do solo, também existem infiltrações por falta de manutenção em telhados, Figuras 113 e 114. Na Figura 110 aparece uma fissura típica de retração de laje intermediária. Thomaz e al, 1995, estudos mencionados na Suécia, indicam que fissuras horizontais, oriundas da retração de lajes, poderão surgir em paredes de andares intermediários, de edifícios construídos em alvenaria estrutural. Na Figura 118 aparece fissura de abertura por falta de verga em porta, ou execução inadequada da verga.

Figura 110 - Patologia em fachada residencial A5.

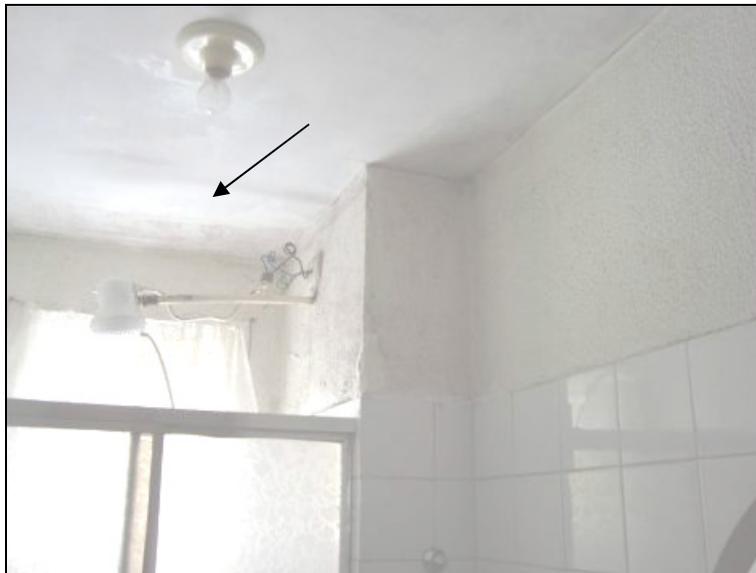
Figura 113 - Infiltração no banheiro residencial A5.  
Fonte: Pesquisa de campo, 2009.

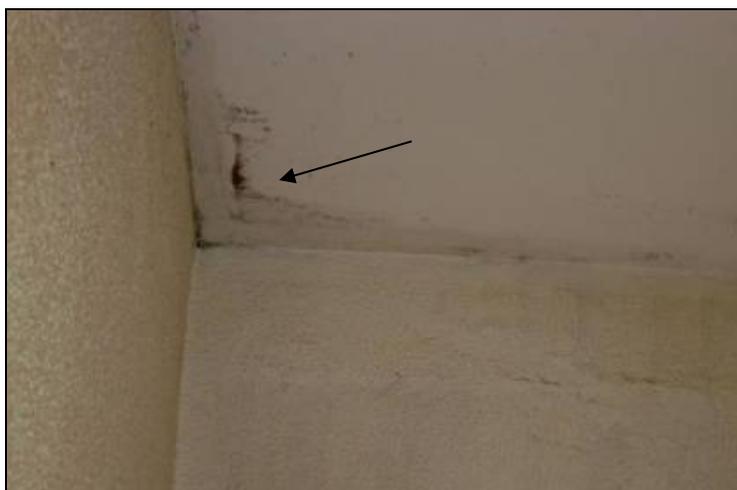
Figura 114 - Infiltração causada por vazamento no telhado residencial A5.  
Fonte: Pesquisa de campo, 2009.

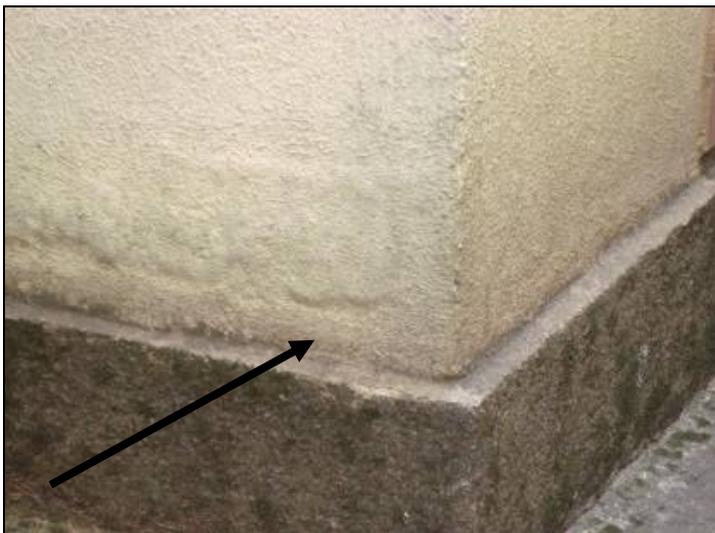
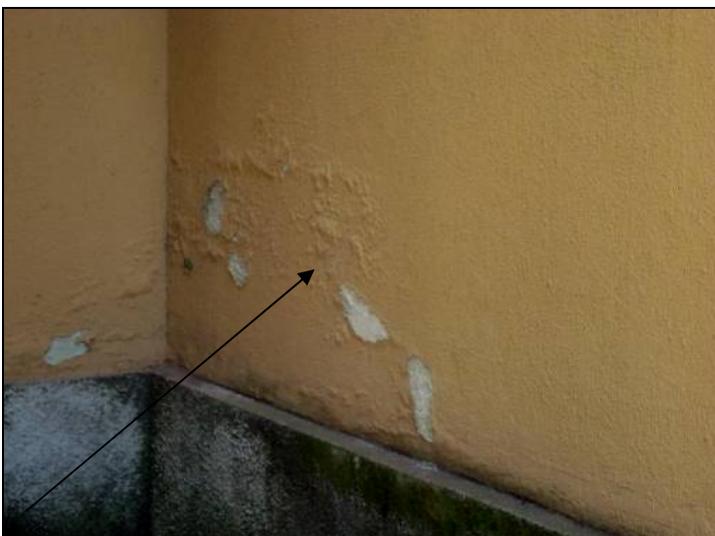
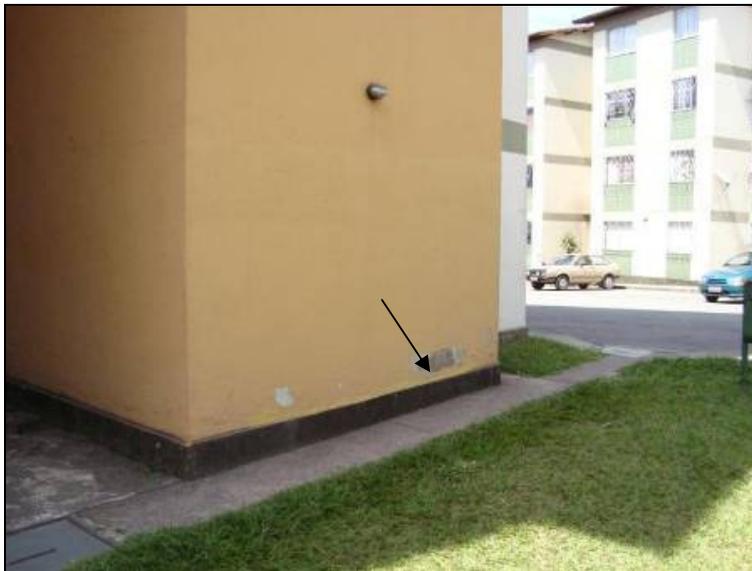
Foi observada infiltração no andar térreo vindas do solo, provenientes da umidade natural do solo, figuras 115, 116, 117 e 189, 190 do apêndice.

Figura 115 - Infiltração no andar térreo vindas do solo do residencial A5.  
Fonte: Pesquisa de campo, 2009.

Figura 116 - Infiltração no andar térreo vindas do solo residencial A5.  
Fonte: Pesquisa de campo, 2009.

Figura 117 - Infiltração no andar térreo vindas do solo residencial A5.

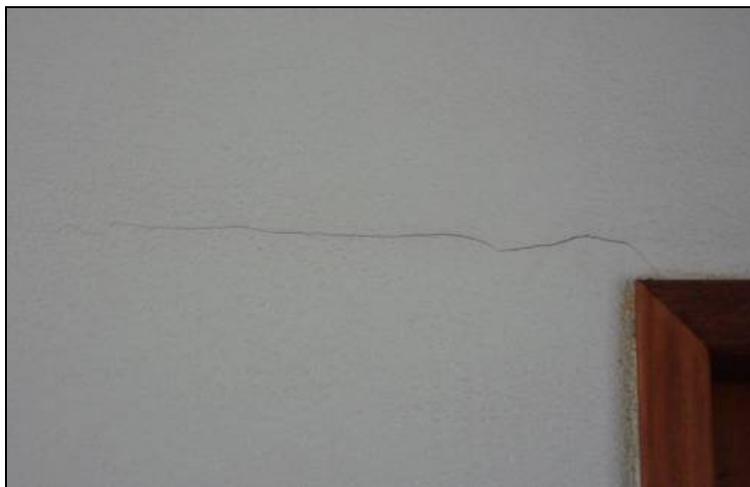
Foram observadas trincas nos cantos das aberturas de vãos de portas, causadas por falta de vergas ou contra-vergas, figuras 118 e 191 do apêndice.

Figura 118 - Fissura do residencial A5.

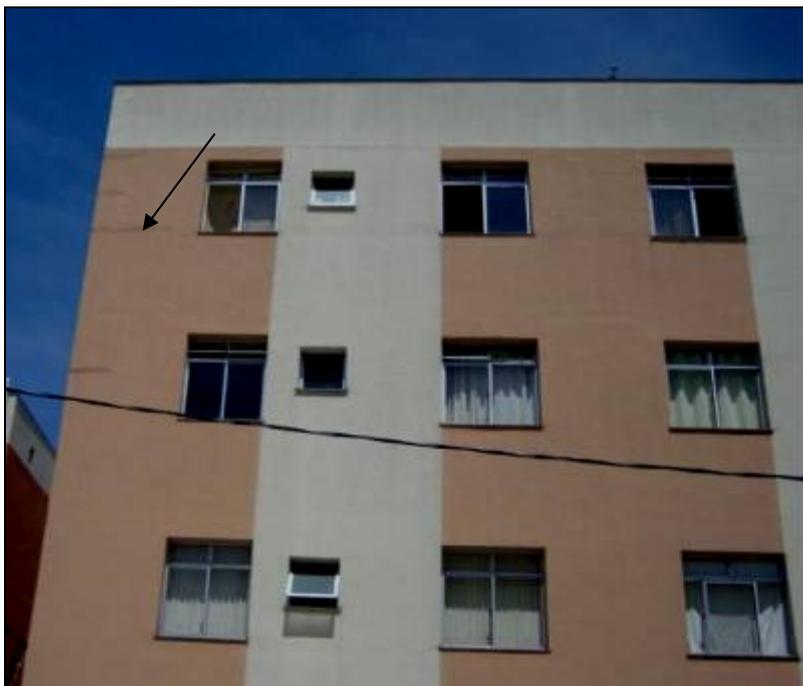
Figura 121 - Telhado embutido residencial A6.

existência ou não de junta de dilatação da última laje com a parede, figuras 121 e 193, 194, 195 do apêndice.

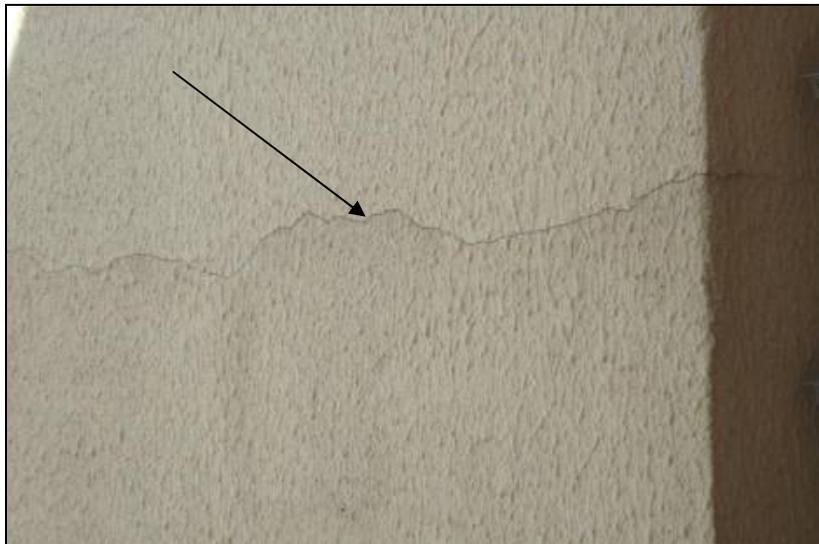
Figura 124 - Patologias em fachadas do Residencial A7.  
Fonte: Pesquisa de campo, 2009.

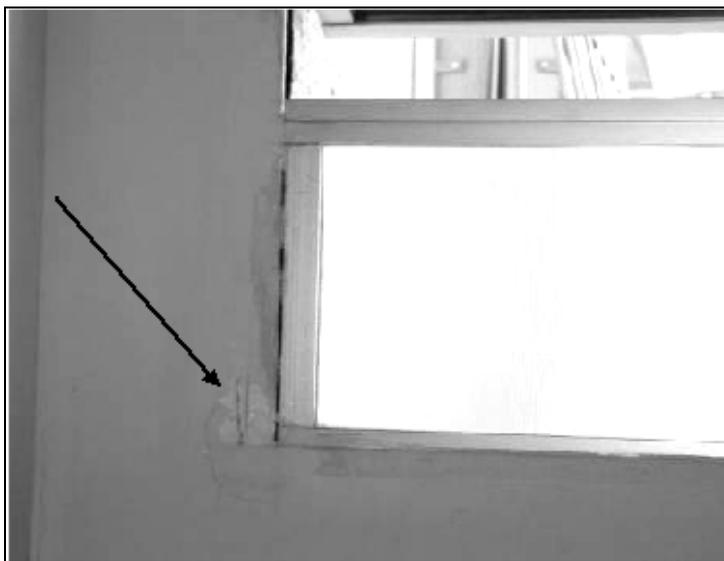
Figura 125 - Infiltração interna do residencial A7.  
Fonte: Pesquisa de campo, 2009.

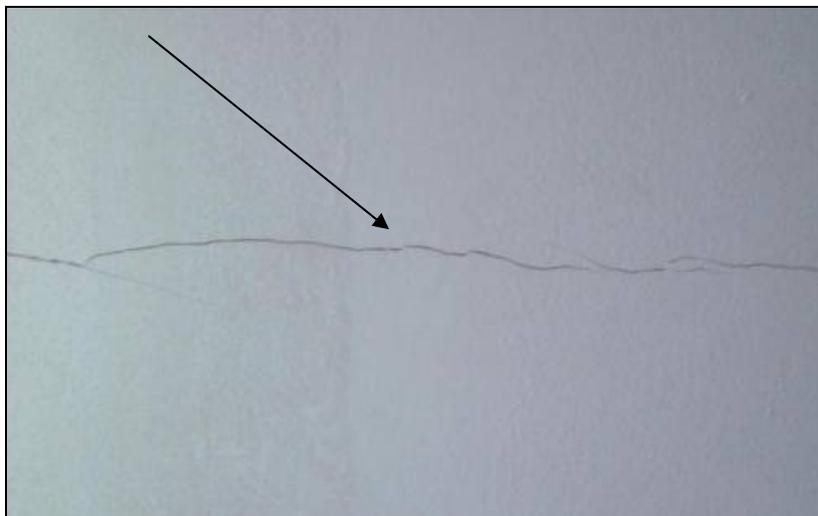
Figura 126 - Patologias em fachadas do residencial A7.  
Fonte: Pesquisa de campo, 2009.

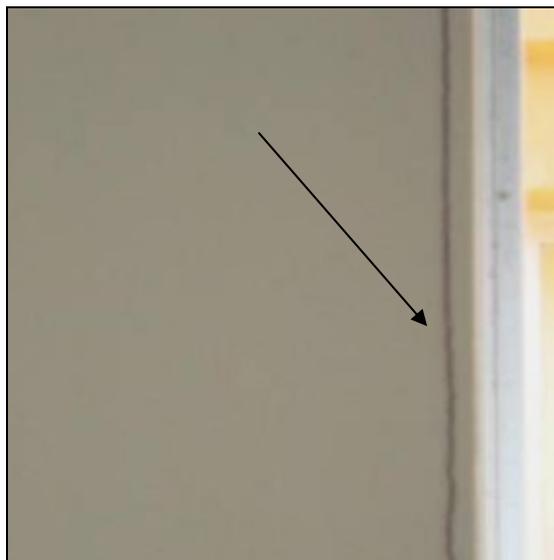
Figura 127 - Fissura entre a parede e o perfil de alumínio  
da janela residencial A7.  
Fonte: Pesquisa de campo, 2009.

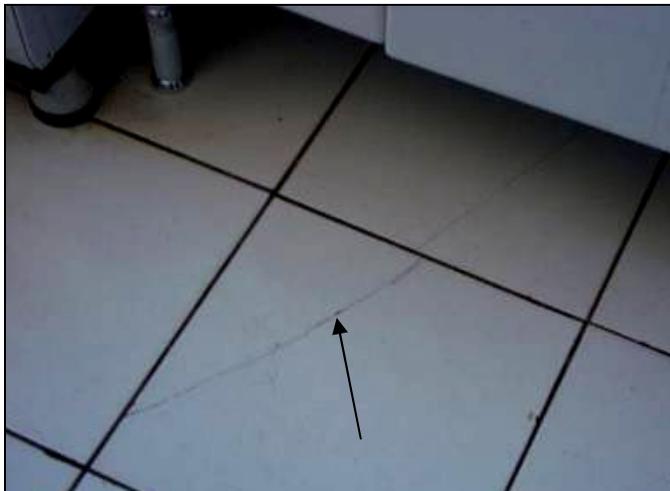
Figura 128 - Fissura no piso do residencial A7.  
Fonte: Pesquisa de campo, 2009.

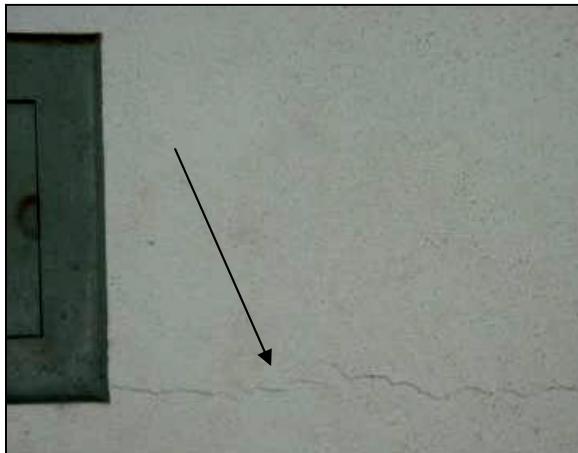
Figura 130 - Fissura causada por tubulação elétrica residencial A7.  
Fonte: Pesquisa de campo, 2009.

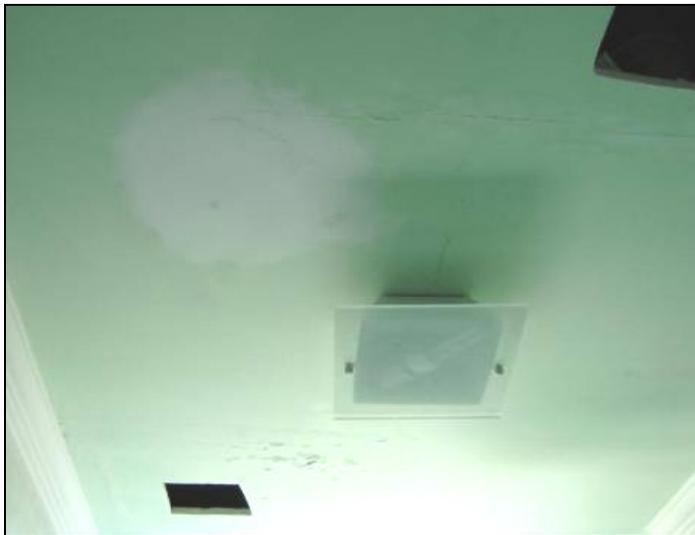
Não foram observadas patologias em fachadas, como patologias internas. Foram encontradas apenas pequenas infiltrações nos tetos de alguns banheiros (Figura 131), que podem ter sido causadas, por vazamentos do telhado. Não foi observada infiltração no andar térreo vindas do solo, provenientes da umidade natural e nem trincas nos cantos das aberturas de vãos de janelas, causadas por falta de vergas ou contra-vergas.

Figura 131 - Infiltração no teto residencial A8.

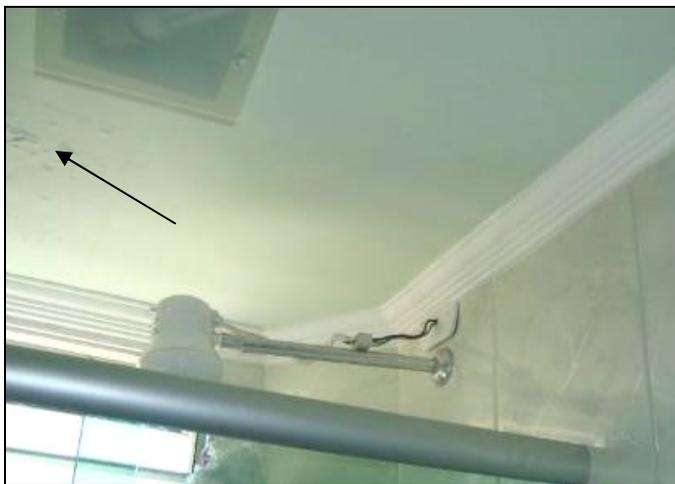
Figura 132 - Infiltração no teto do banheiro residencial A9.  
Fonte: Pesquisa de campo, 2009.

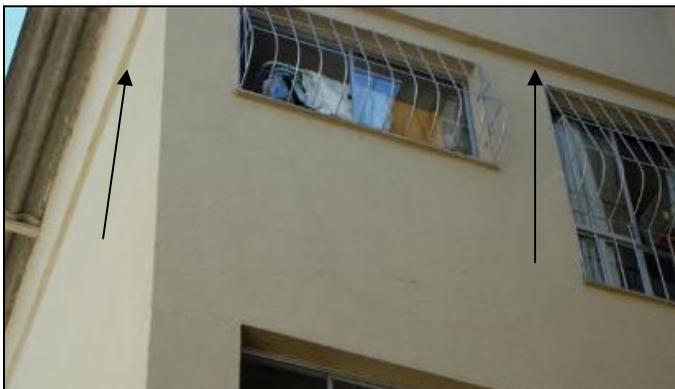
Figura 133 - Detalhe construtivo da laje de cobertura residencial A9.  
Fonte: Pesquisa de campo, 2009.

Detalhe construtivo da laje de cobertura mostra a presença de junta entre a laje e a parede do último pavimento, Figura 133.

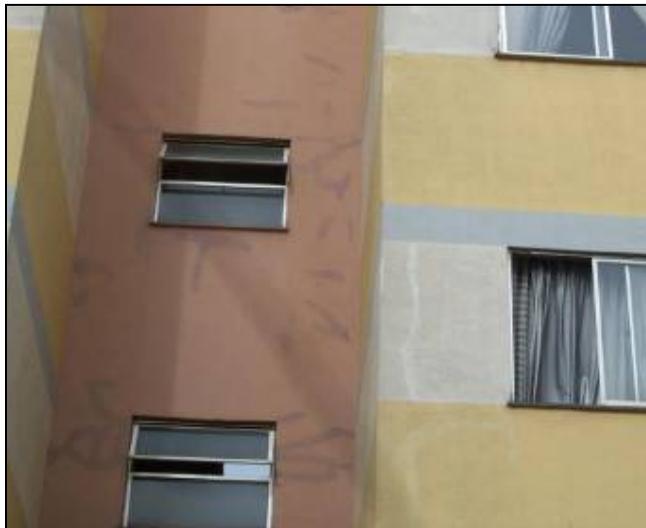
Figura 134 - Patologia em fachada do residencial A10.  
Fonte: Pesquisa de campo, 2009.

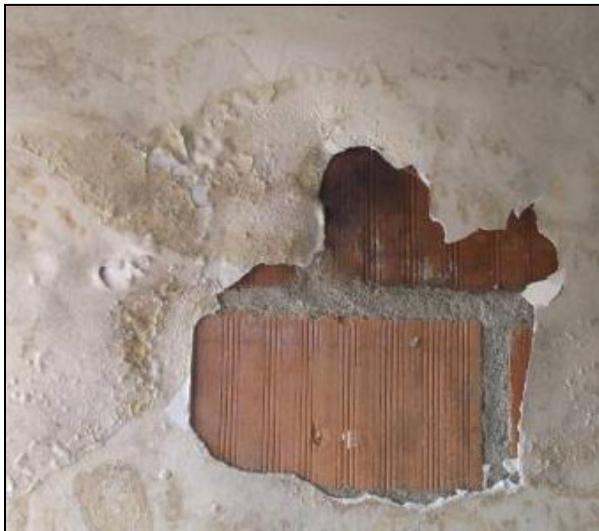
Figura 136 - Infiltração nos apartamentos do quarto andar residencial A10.

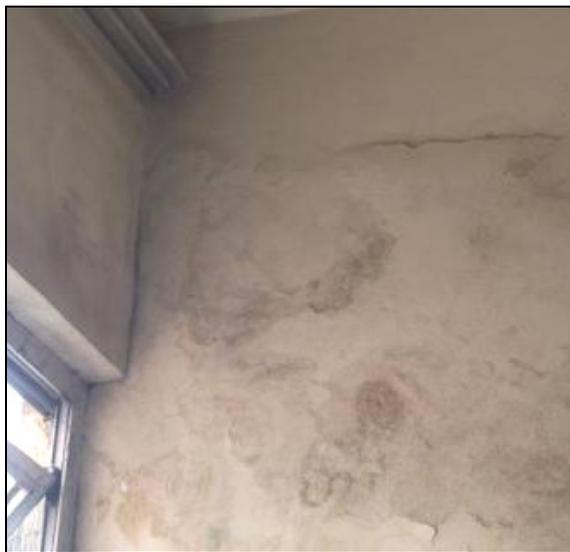
Figura 137 - Infiltração nos apartamentos do quarto andar residencial A10.

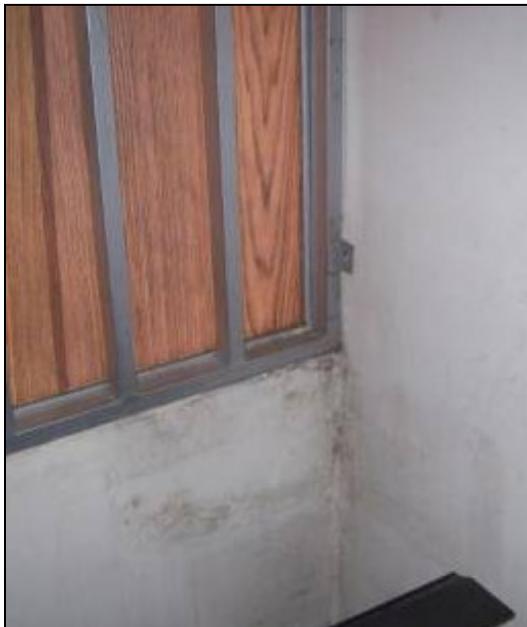
Figura 138 - Infiltrações em janelas do residencial A10.  
Fonte: Pesquisa de campo, 2009.

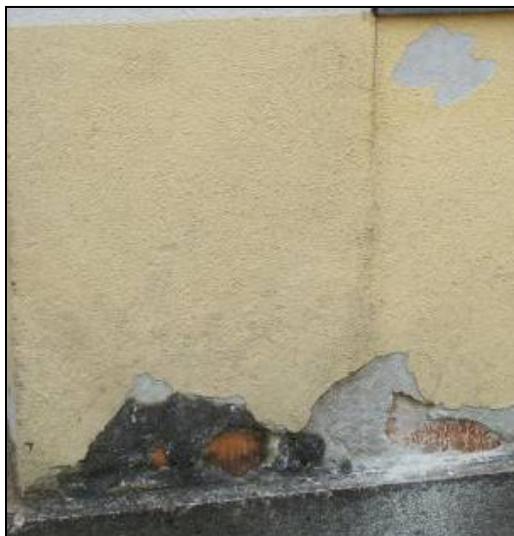
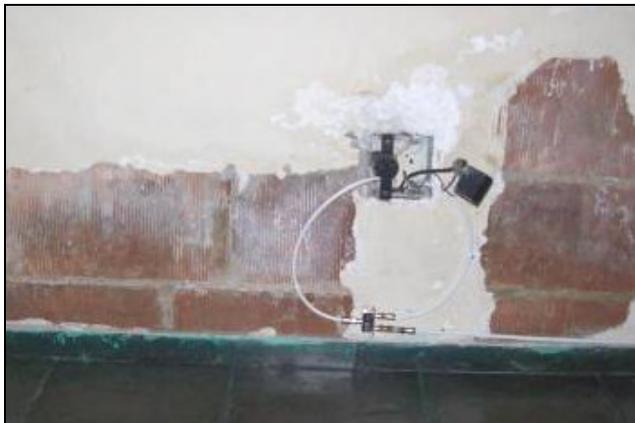
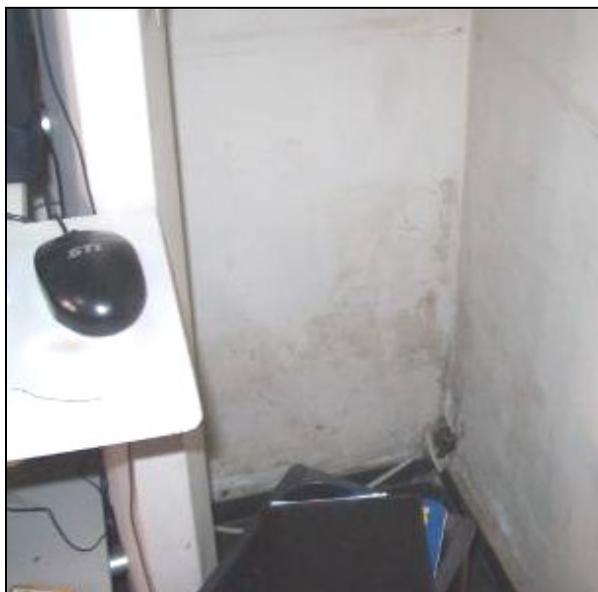
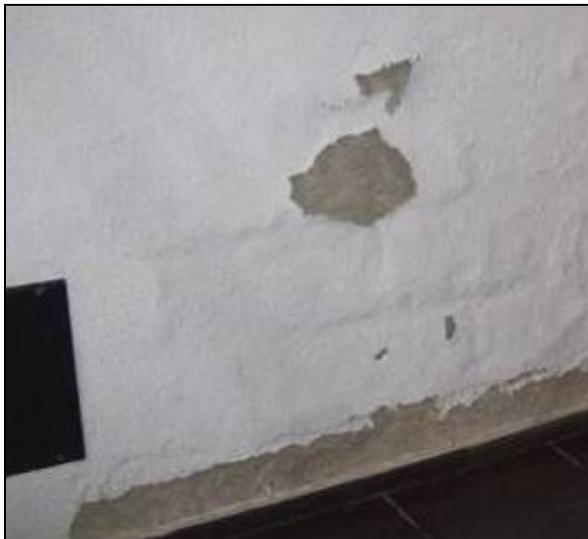
Figura 139 - Infiltração no andar térreo do residencial A10.  
Fonte: Pesquisa de campo, 2009.

Figura 140 - Infiltração no andar térreo do residencial A10.  
Fonte: Pesquisa de campo, 2009.

Figura 141 - Infiltração no andar térreo do residencial A10.  
Fonte: Pesquisa de campo, 2009.

Figura 142 - Infiltração no andar térreo do residencial A10.  
Fonte: Pesquisa de campo, 2009.

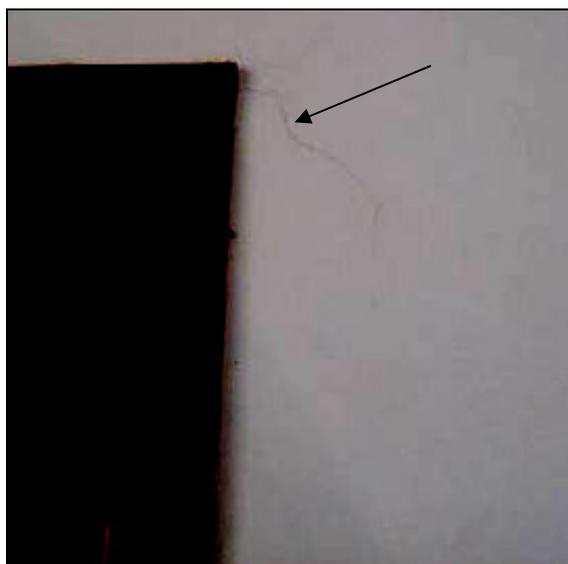
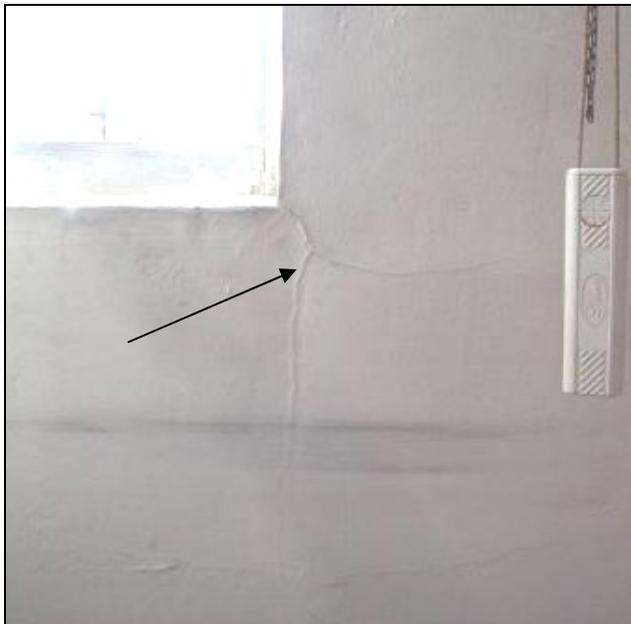
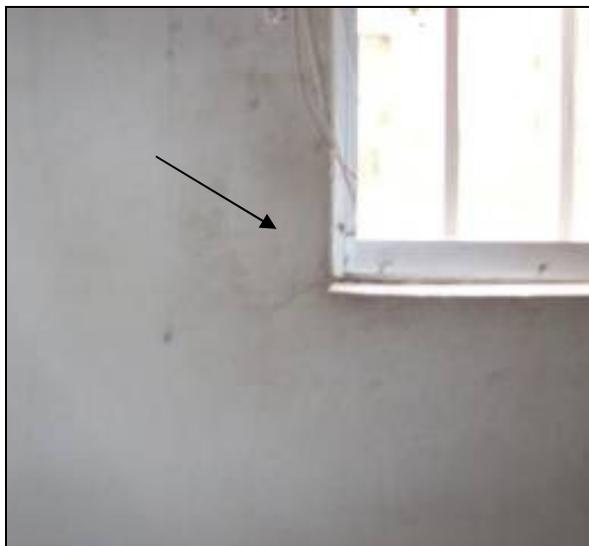
Figura 143 – Fissura do residencial A10.  
Fonte: Pesquisa de campo, 2009.

Figura 144 - Fissuras do residencial A10.  
Fonte: Pesquisa de campo, 2009.

Figura 145 - Fissuras do residencial A10.  
Fonte: Pesquisa de campo, 2009.

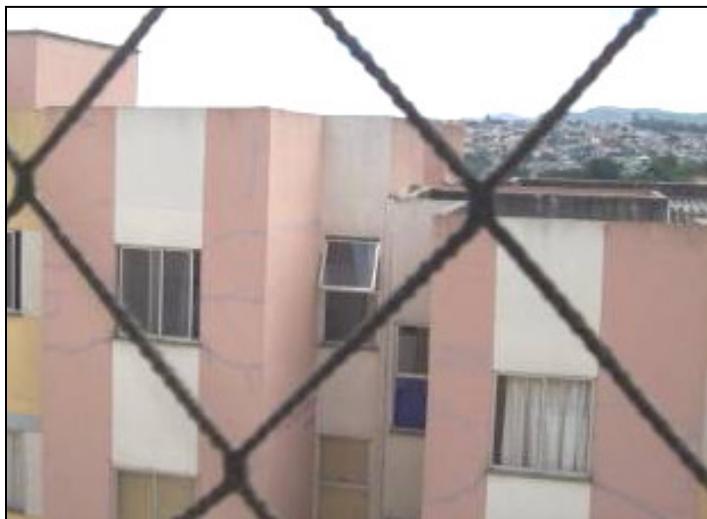
Figura 146 - Vista do telhado do residencial A10.  
Fonte: Pesquisa de campo, 2009.

Não existe junta de dilatação entre o telhado e a parede do último pavimento, o telhado é totalmente embutido, causando vários problemas por entupimento de calhas, Figuras 146 e 147.

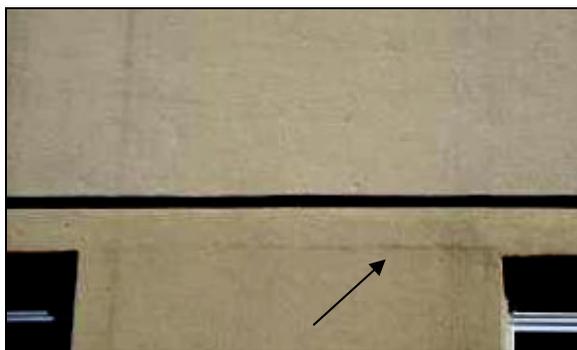
Figura 148 - Patologia em fachada do residencial A11.  
Fonte: Pesquisa de campo, 2009.

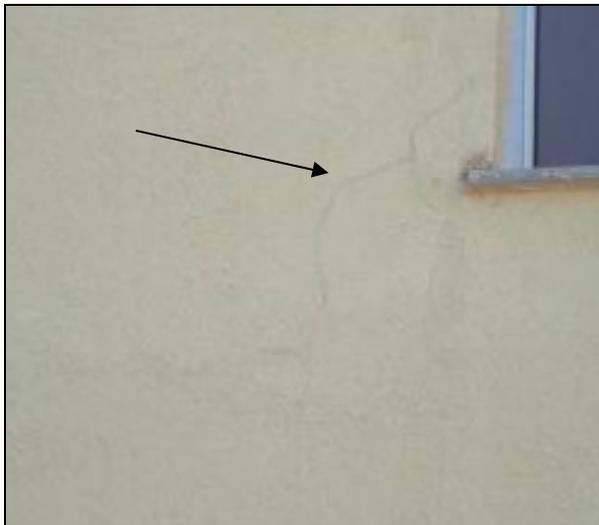
Figura 151 - Fissuras nos cantos do residencial A11  
Fonte: Pesquisa de campo, 2009.

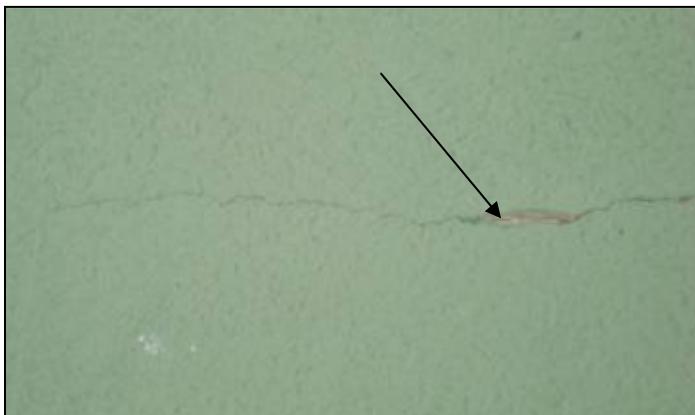
Figura 157 - Patologia em fachada do residencial A13.  
Fonte: Pesquisa de campo, 2009.

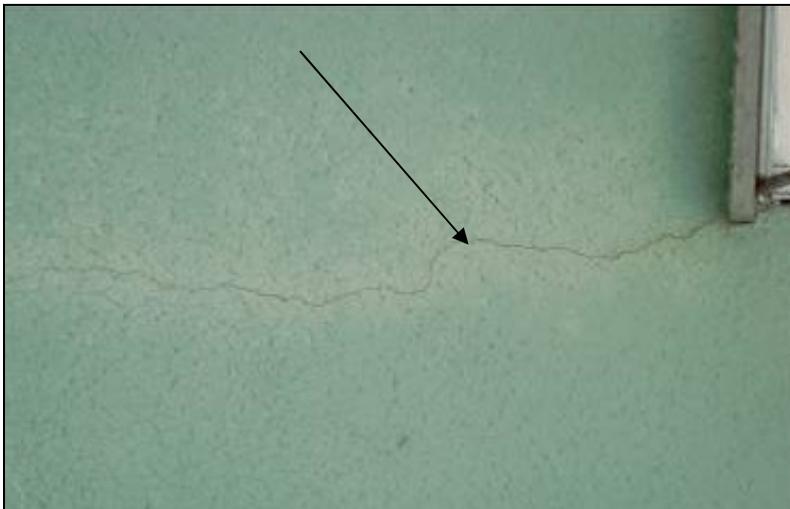
Figura 159 - Fissuras do residencial A13.  
Fonte: Pesquisa de campo, 2009.

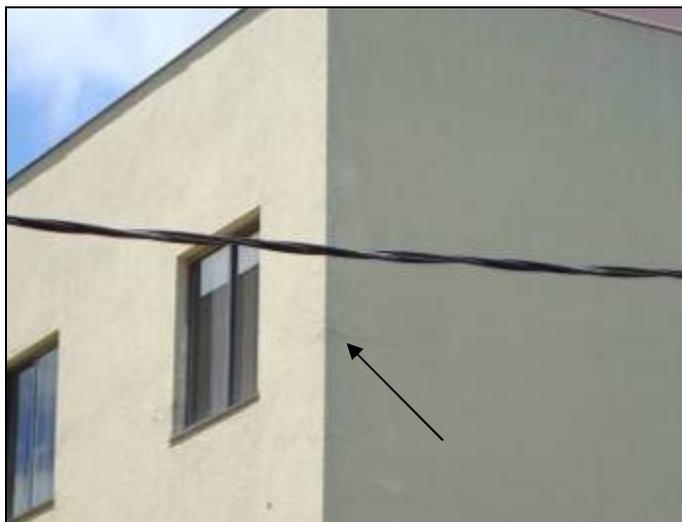
Não foi observada a presença de juntas de dilatação na laje com parede do último pavimento, Figura 161.

Figura 161 - Patologia em fachada residencial A14.

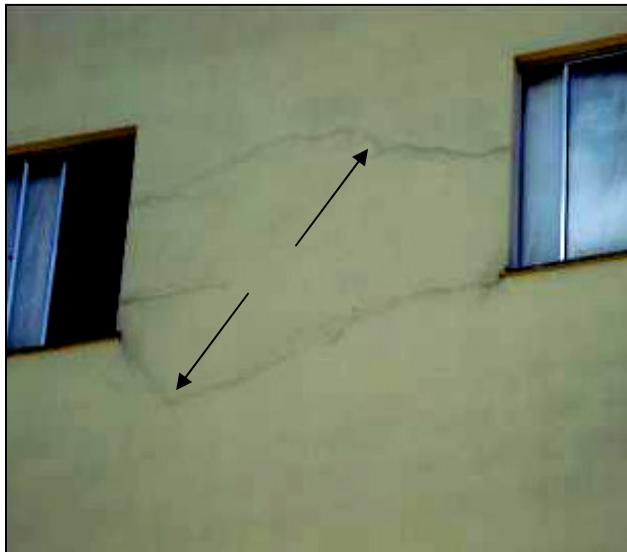
Figura 162 - Fissuras do residencial A14.  
Fonte: Pesquisa de campo, 2009.

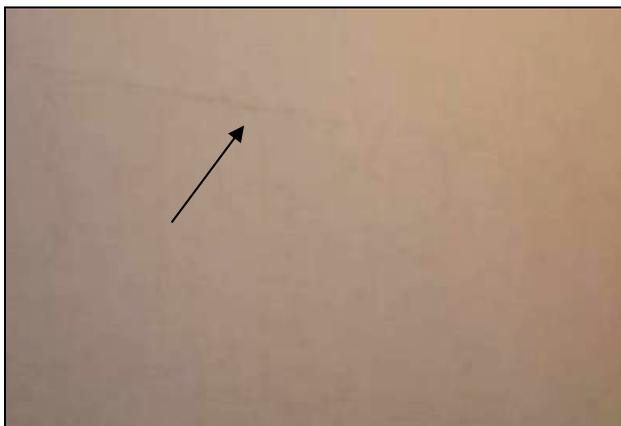
Figura 165 - Patologias na fachada residencial A1.  
Fonte: Pesquisa de campo, 2009.

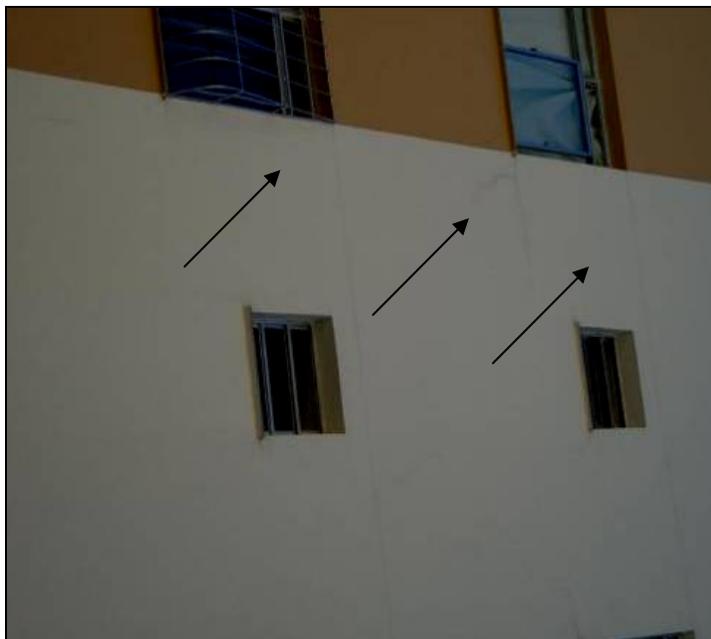
Figura 169 - Infiltração causada por falta de pingadeiras na fachada residencial A1.  
Fonte: Pesquisa de campo, 2009.

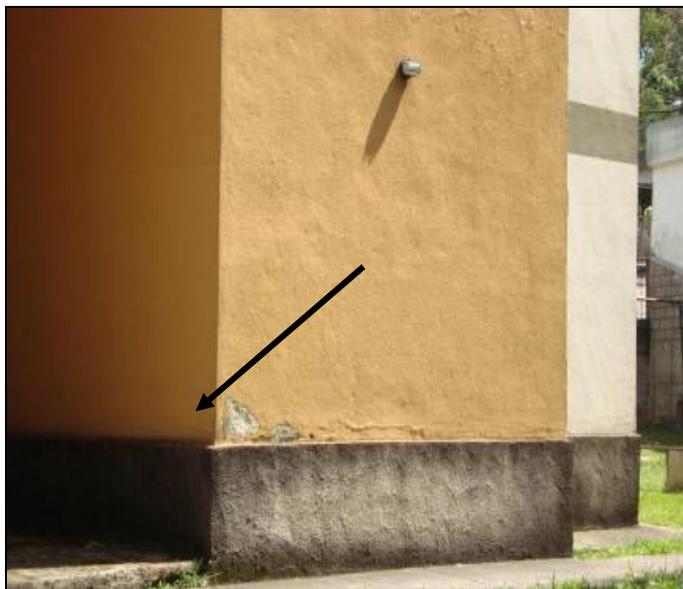
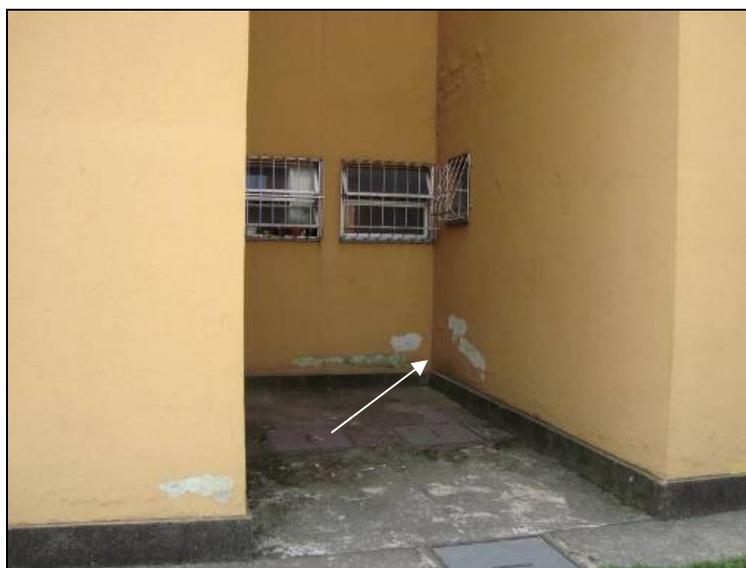
Figura 189 - Infiltração no andar térreo vindas do solo residencial A5.  
Fonte: Pesquisa de campo, 2009.

Figura 190 - Infiltração no andar térreo vindas do solo residencial A5.  
Fonte: Pesquisa de campo, 2009.

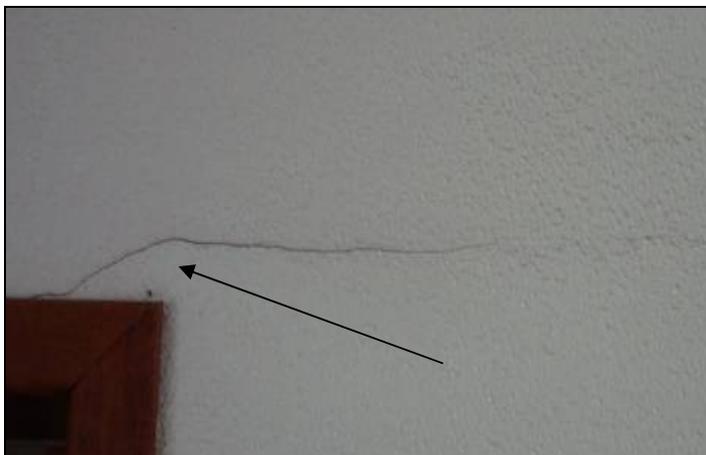
Figura 191 - Fissura do residencial A5.  
Fonte: Pesquisa de campo, 2009.

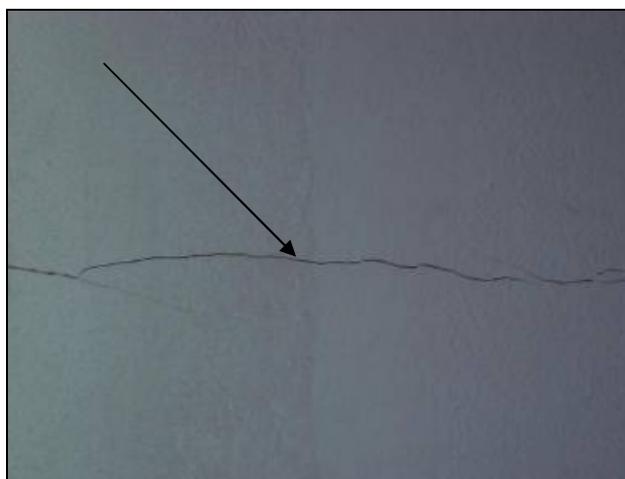
Figura 205 - Fissura na fachada do residencial A7.

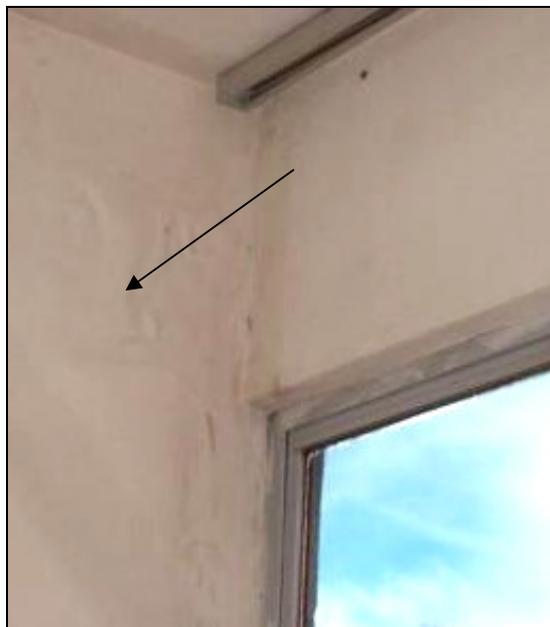
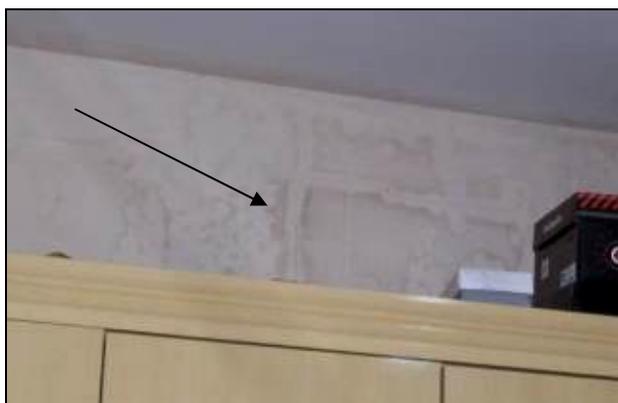
Figura 209 - Infiltração nos apartamentos do quarto andar do residencial A10.  
Fonte: Pesquisa de campo, 2009.

Figura 210 - Infiltração nos apartamentos do quarto andar do residencial A10.  
Fonte: Pesquisa de campo, 2009.

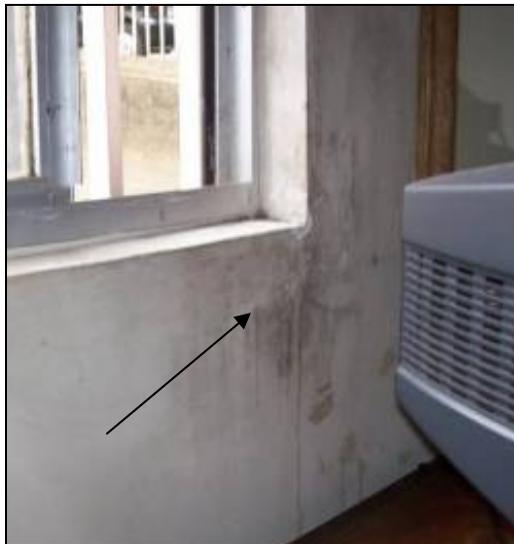
Figura 211 - Infiltrações em janelas do residencial A10.  
Fonte: Pesquisa de campo, 2009.

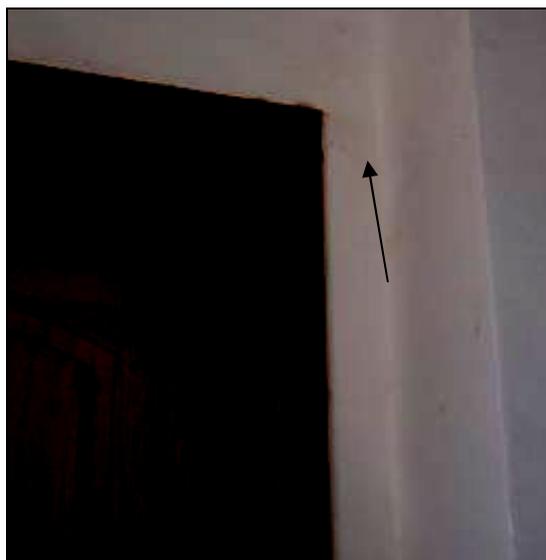
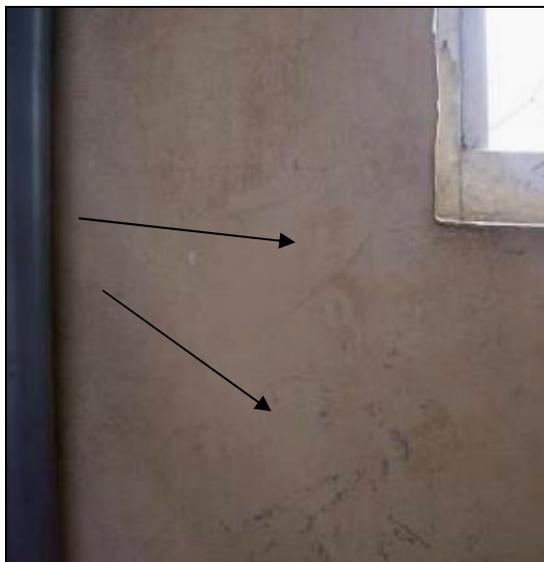
Figura 212 - Fissura do residencial A10.  
Fonte: Pesquisa de campo, 2009.

Figura 213 - Fissura do residencial A10.  
Fonte: Pesquisa de campo, 2009.

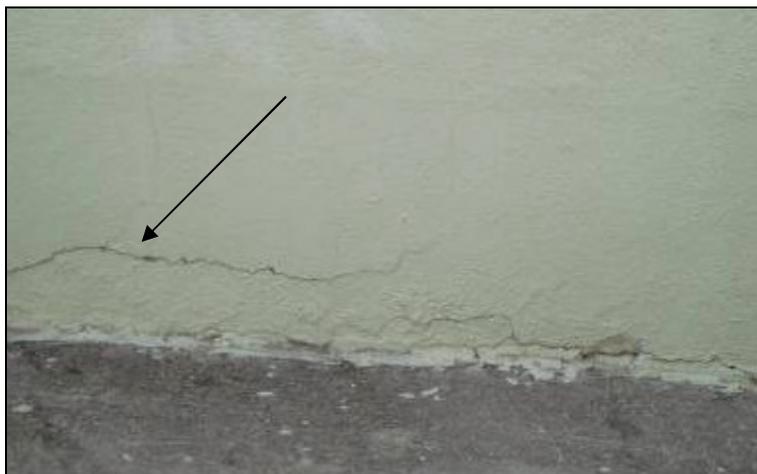
Figura 214 - Patologia em fachada do residencial A11.  
Fonte: Pesquisa de campo, 2009.
