**IDENTIFICAÇÃO, ANÁLISE E MAPEAMENTO DOS  
MOVIMENTOS DE MASSA OCORRIDOS EM NOVEMBRO DE  
2008, NO ALTO DA BACIA DO RIBEIRÃO BELCHIOR,  
GASPAR-SC.**

**Universidade Federal de Santa Catarina  
Centro de Filosofia e Ciências Humanas  
Programa de Pós-graduação em Geografia**

**DISSERTAÇÃO DE MESTRADO**

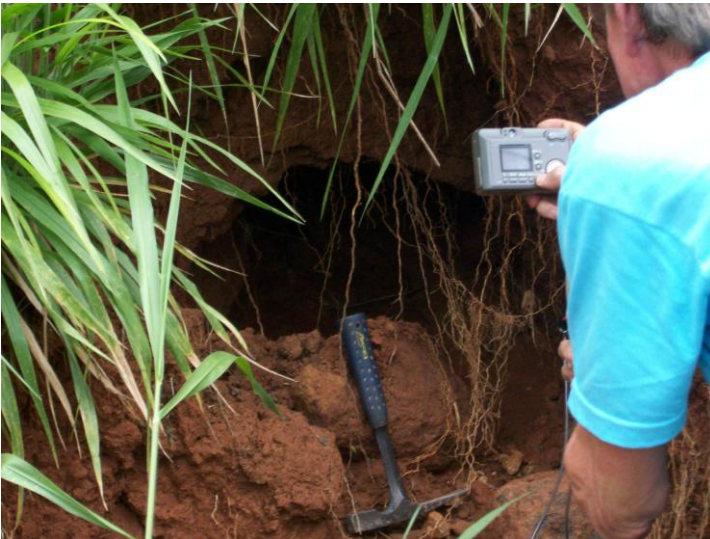
Uma das evidências que precedem este tipo de movimento é o piping, que segundo Bigarella (2003), é a formação de “olhos d’água” no sopé do talude pela erosão tubular a qual provoca o movimento e a liquefação do material (figura 07).

**Figura 7-Piping no Alto do Baú. Foto: Fernanda Bauzys (2009).**

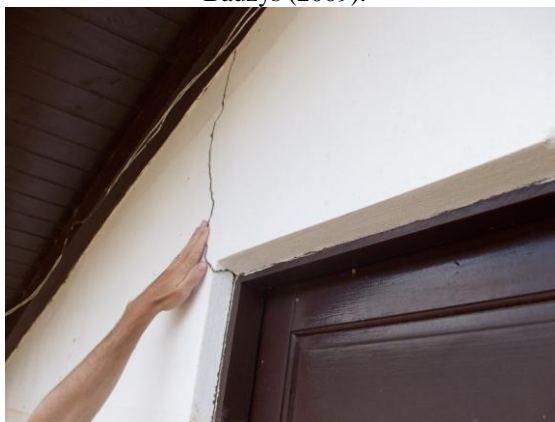
**Figura 16**-Fissuras nas paredes. Braço do Baú, em Ilhota, SC. **Foto:** Fernanda Bauzys (2009).

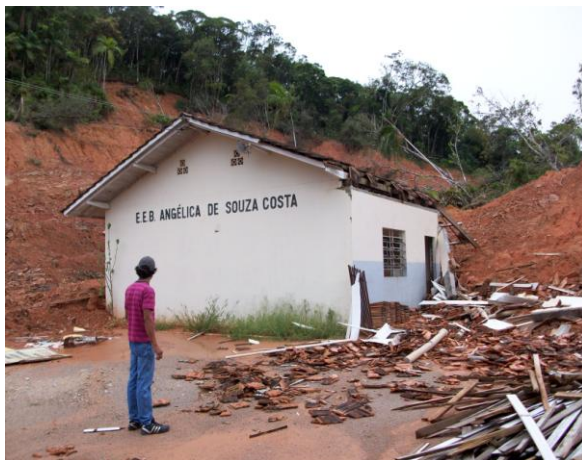
O bairro Sertão Verde está localizado em um vale, ao lado da BR 470, próximo às margens do rio Itajaí-Açu. Nesta localidade ocorreram diversos escorregamentos, muitas casas sofreram danos ou foram totalmente destruídas, houveram 8 mortes (todas por soterramento) e muitas pessoas ficaram desabrigadas. Ali uma escola pública foi atingida e destruída por um deslizamento translacional (figura 32).

**Figura 32**-Escola destruída no bairro de Sertão Verde, em Gaspar. Foto: Fernanda Bauzys (2009).

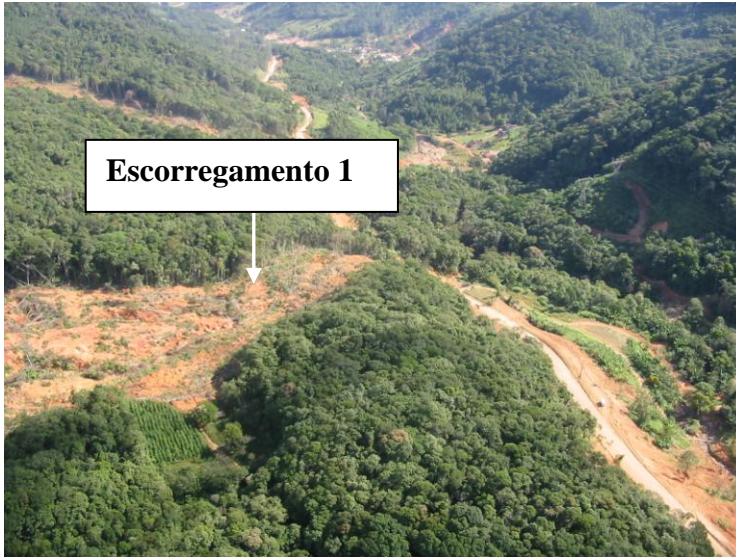
gnáissicas do Complexo Luis Alves. Na cabeceira encontramos uma lage sã desta rocha (figura 41), por onde o material escorregou. O material das encostas da cabeceira é a alteração desta rocha in situ (solo residual), segundo o mapa do IBGE, um Cambissolo álico distrófico e eutrófico.

**Figura 37-**Vista de helicóptero do escorregamento 1. **Foto:** Joel Pellerin (2009).

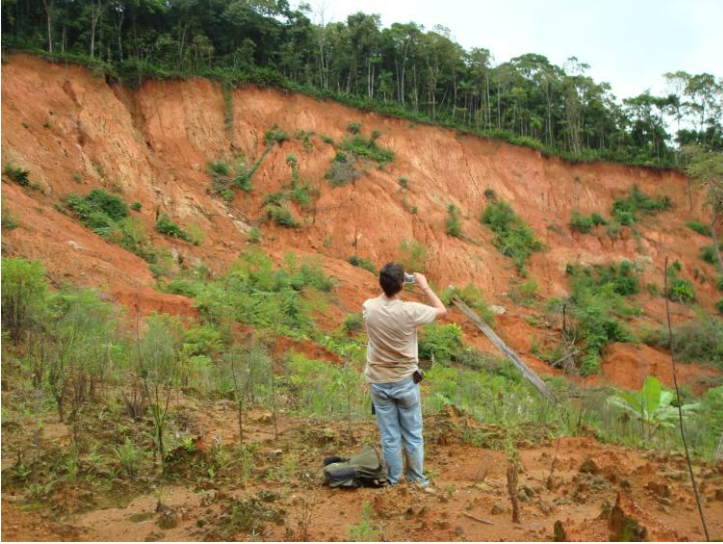
**Figura 40-**Cabeceira do escorregamento 1. **Foto:** Fernanda Bauzys (2010).

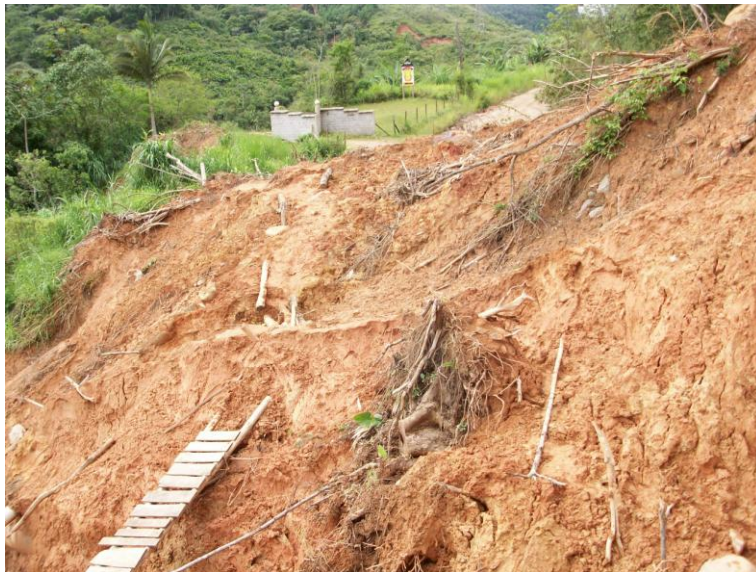
**Figura 42**-Escorregamento 1, no ponto em que interditou a estrada de Blumenau-Luis Alves. **Foto:** Fernanda Bauzys (2009).

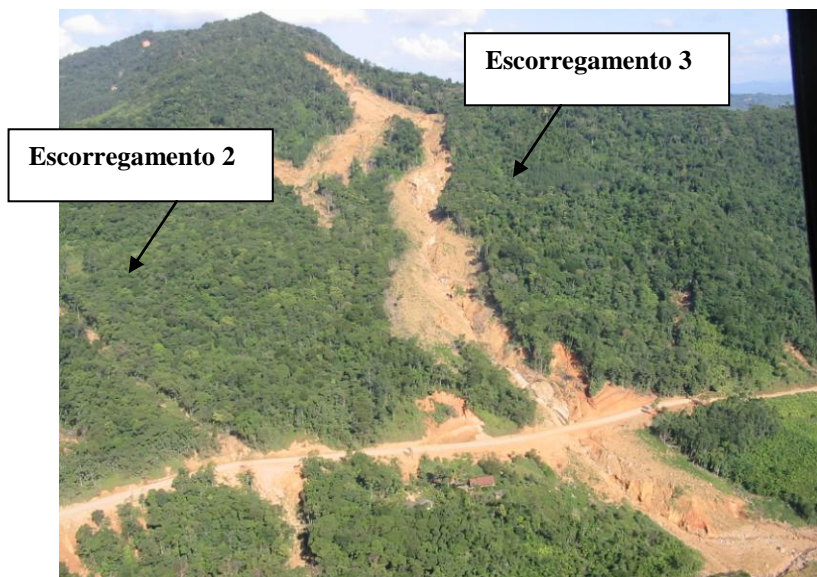
Este escorregamento, do tipo translacional raso, atingiu e destruiu a estrada de Luis Alves. Também gerou uma pequena corrida de detritos. Esta localizado na parte de morraria da bacia, nas rochas do complexo Luis Alves. Este evento não atingiu nenhuma edificação. A ruptura dele ocorreu em Cambissolo álico distrófico e eutrófico.

**Figura 43**-Escorregamentos 2 e 3. **Foto:** Joel Pellerin (2009).

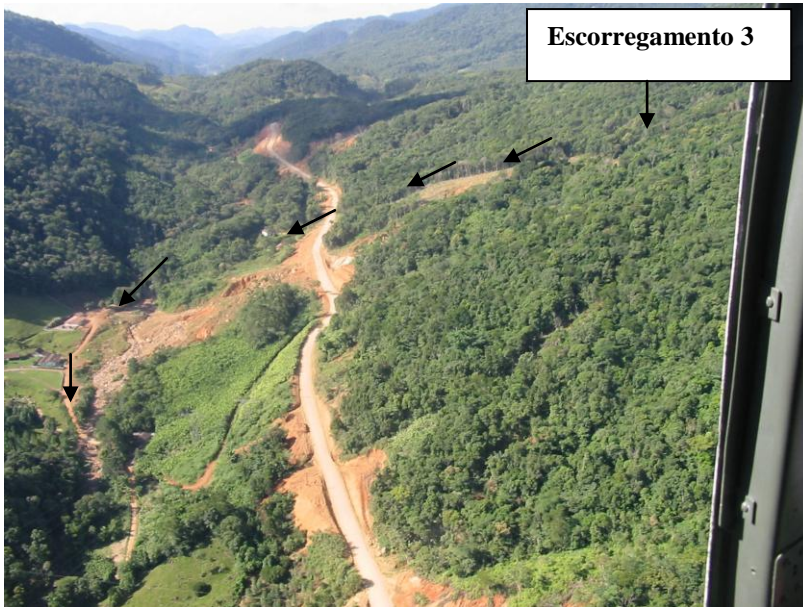
**Figura 45**-Direção que seguiu a corrida de detritos do escorregamento 3, ao longo do ribeirão Belchior. **Foto:** Joel Pellerin (2009).

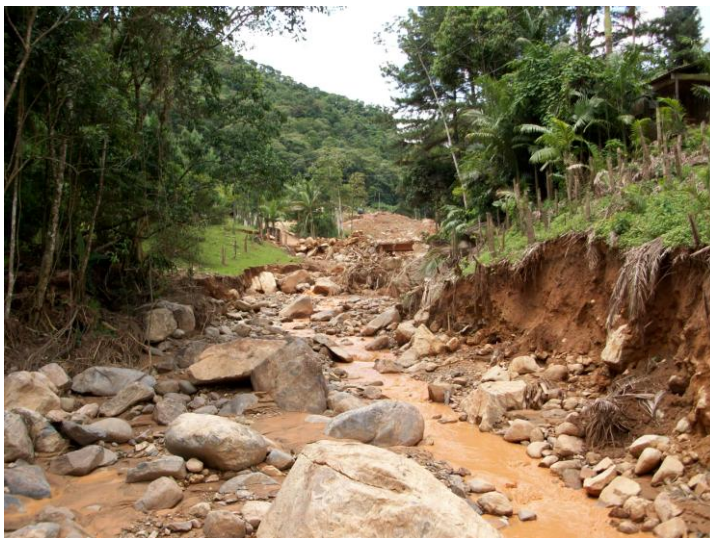
**Figura 46-**Ribeirão Belchior após corrida de detritos. **Foto:** Fernanda Bauzys (2009).

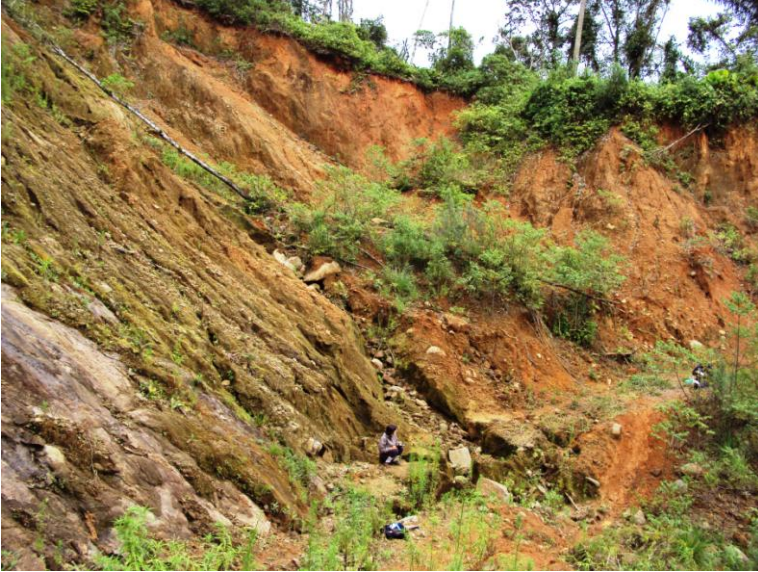
**Figura 48-**Cabeceira do escorregamento 3. Foto: Edison Tomazzoli (2010).

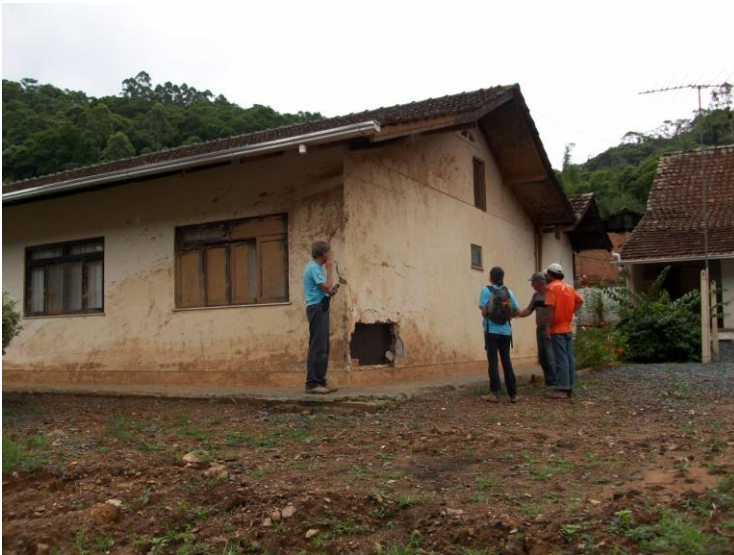
**Figura 49-** Esta residência foi atingida pelo escorregamento 3, que trouxe muito lodo e um tronco de árvore entrou pela parede da casa. **Foto:** Fernanda Bauzys (2009).

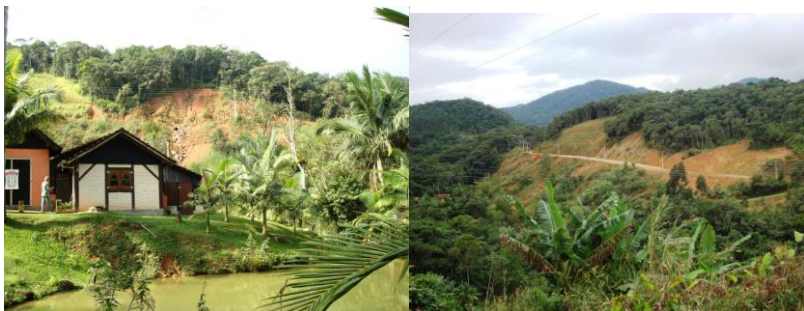
**O escorregamento 4** ocorreu na estrada de Luis Alves, atrás da cachaçaria do Pipe, e seu material depositado interditou este trecho (figura 51). Este deslizamento foi induzido pelo corte de estrada, e tem portanto, clara influência antrópica.

**Figura 51-**Escorregamento 4. **Foto:** Fernanda Bauzys (2010).

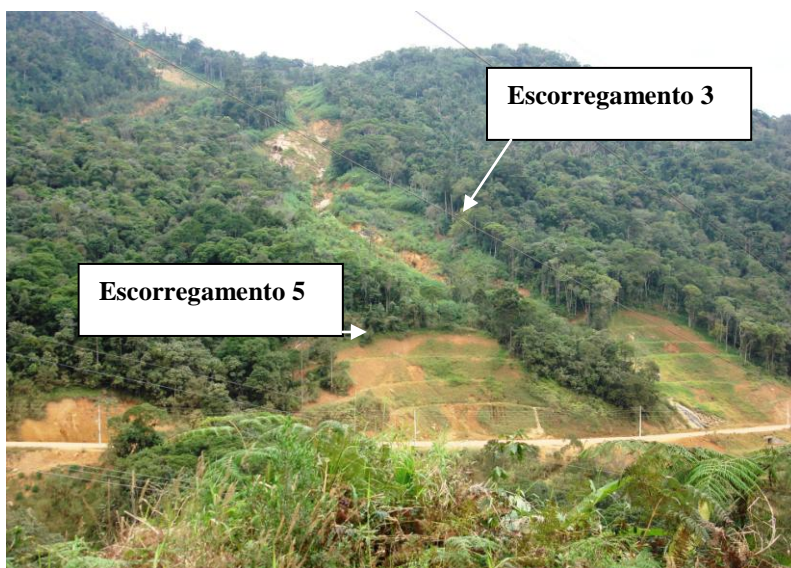
O **escorregamento 5** ocorreu em um corte da estrada de Luis Alves, ao lado do escorregamento 3. Este processo também está vinculado ao corte de talude feito na base da vertente (figura 52).

**Figura 52-**Escorregamento 5. **Foto:** Fernanda Bauzys (2010).

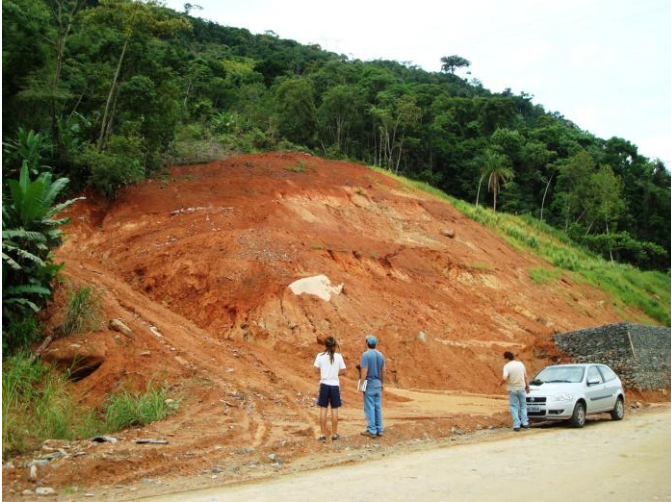
**O escorregamento 7** é do tipo rotacional de pequena extensão, vinculado ao corte de talude da estrada de Luis Alves, onde já foi feita uma contenção de gabiões (figura 54). Seu material depositado também interrompeu a estrada de Luis Alves. A rocha é um gnaisse granulítico cinza, com bandamento e piroxineo. Os escorregamentos rotacionais apresentam uma superfície de ruptura circular, ao longo da qual ocorre um movimento rotacional do manto de alteração e são comumente associados a corte de taludes, como neste caso. Neste local o manto de alteração era espesso, o que facilitou sua ocorrência.

**Figura 54**-Escorregamento 7. **Foto:** Fernanda Bauzys (2010).

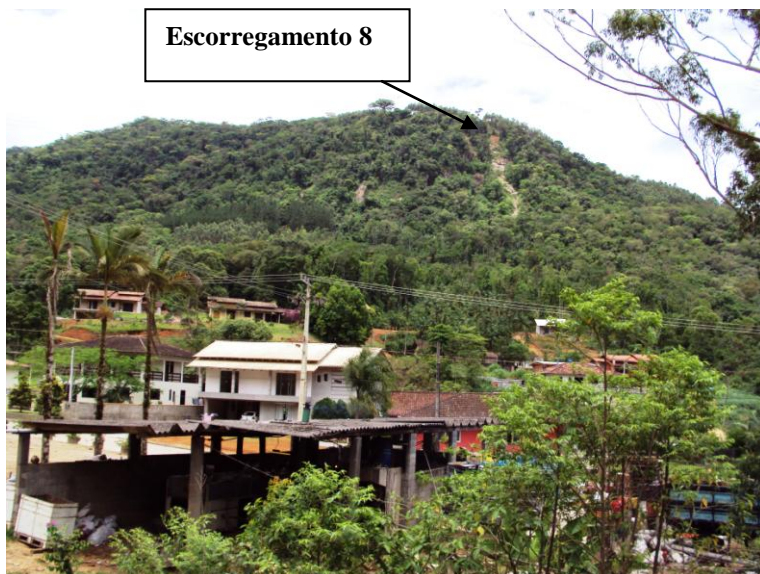
O **escorregamento 8** é tipicamente translacional, fino e comprido, com sua ruptura em declividade e altitude elevadas, bem próxima ao topo da vertente. Uma fina camada de solo pouco desenvolvido deslizou sobre um plano de ruptura raso, expondo a lage de rocha (um gnaiss granulítico predominantemente máfico, com porções de anfíbolito, rodeada por porções quartzo feldspáticas brancas). Segundo o mapa do IBGE, o evento ocorreu em Cambissolo álico distrófico e eutrófico. A vegetação desta encosta é de mata nativa. No pé do morro existe grande depósito de blocos.

**Figura 55-**Escorregamento 8. **Foto:** Fernanda Bauzys (2010).

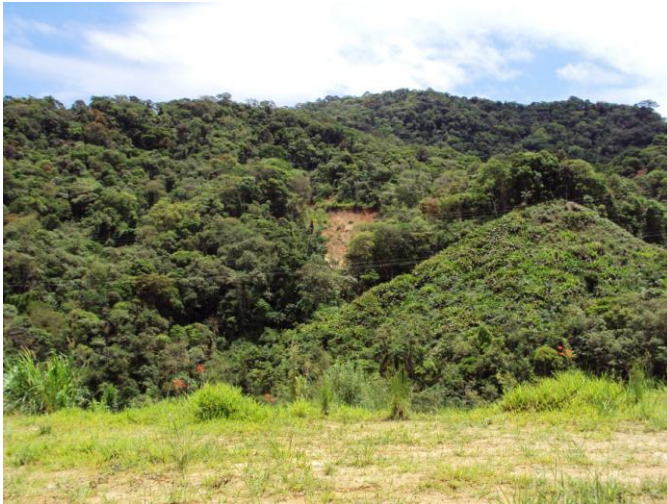
O escorregamento 9 aconteceu dentro da propriedade da Cachaçaria do Pipe, em novembro de 2008, dando origem a uma corrida de detritos. Este fluxo encaixou-se em uma encosta côncava, no eixo de uma pequena drenagem (figuras 56 e 57), na parte montanhosa da bacia. A encosta deslizada era antes coberta de mata. Neste caso, houve duas rupturas principais, do tipo translacional rasa. A cachaçaria e a casa encontram-se em uma zona de muita instabilidade e devem ser monitoradas. Este evento ocorreu dentro das rochas gnáissicas do Complexo Luis Alves, em Cambissolo álico distrófico e eutrófico.

**Figura 57-**Ruptura do escorregamento 9. **Foto:** Fernanda Bauzys (2010).

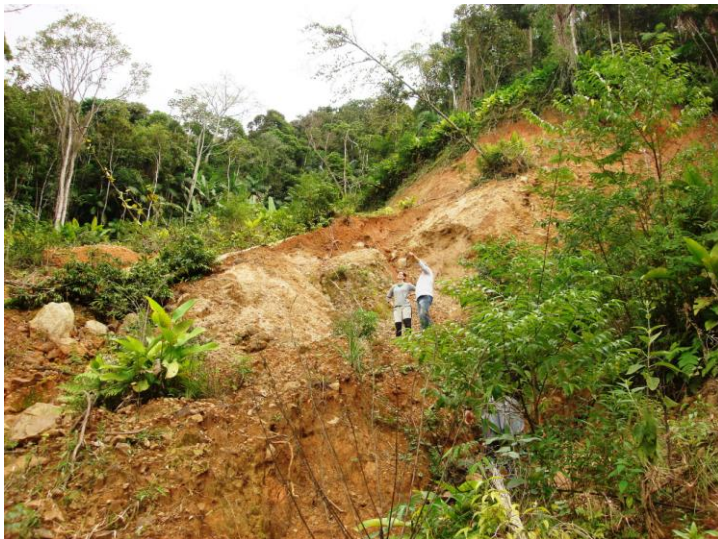
**Figura 58**-Cabeceira do escorregamento 9. **Foto:** Fernanda Bauzys (2010).

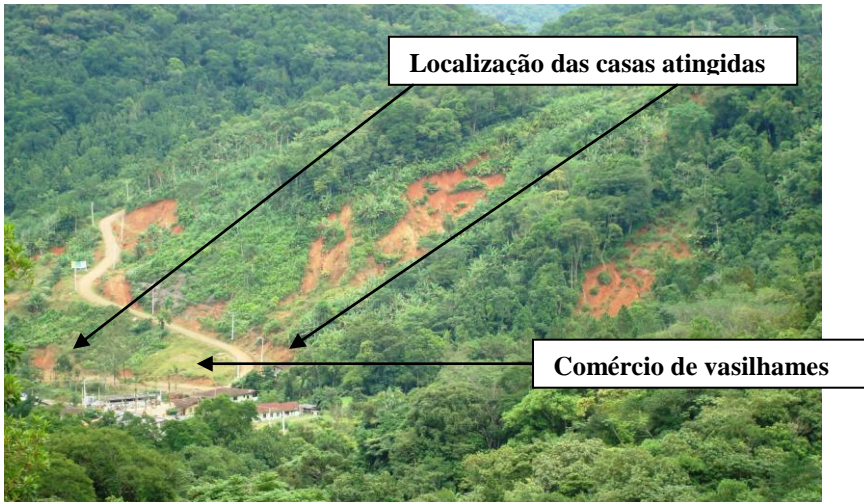
O começo desta rua, saindo da rua Nova Biguaçu, foi destruído por um sistema de três sucessivos escorregamentos (Figura 59). A estrada foi reaberta em cota superior com término no dia 23/01/2009.

**Figura 59**-Escorregamentos na área 10. **Foto:** Fernanda Bauzys (2010).

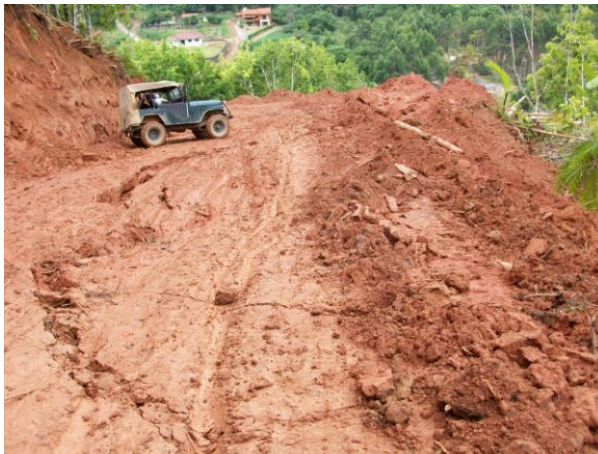
Em vistoria de uma equipe do CEPED, junto a defesa civil do estado, em janeiro de 2009, constatou-se que a nova estrada já apresentava degrau de abatimento de 0,90 m na crista, com plano de deslizamento geral em direção N48°E e mergulho 54°SE (figura 60). Foram instalados marcos para acompanhar a evolução deste movimento. Notou-se naquele período que em apenas duas horas houve um afastamento da ordem de 0,5 cm e em 2 dias houve uma evolução de 30 cm na horizontal e vertical dos movimentos. Mais abaixo da estrada apareciam fendas e trincas que também se apresentavam em evolução. Tudo isso é indício de que esta encosta apresenta-se em grande instabilidade, estando sempre em risco de novos desmoronamentos.

**Figura 60-**Degrau de abatimento na rua Emilio Roweder, na área 10. **Foto:** Juan Flores (2009).

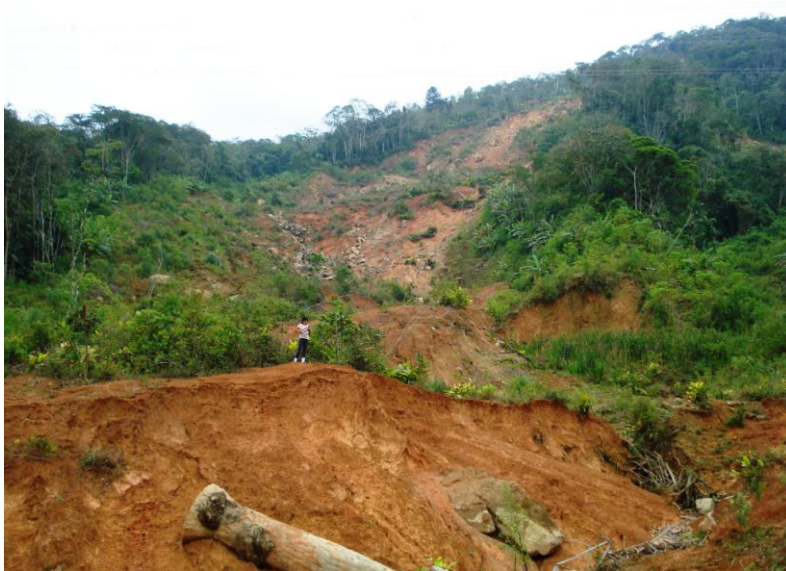
**Figura 67**-Detalhe do escorregamento 11. **Foto:** Fernanda Bauzys (2010).

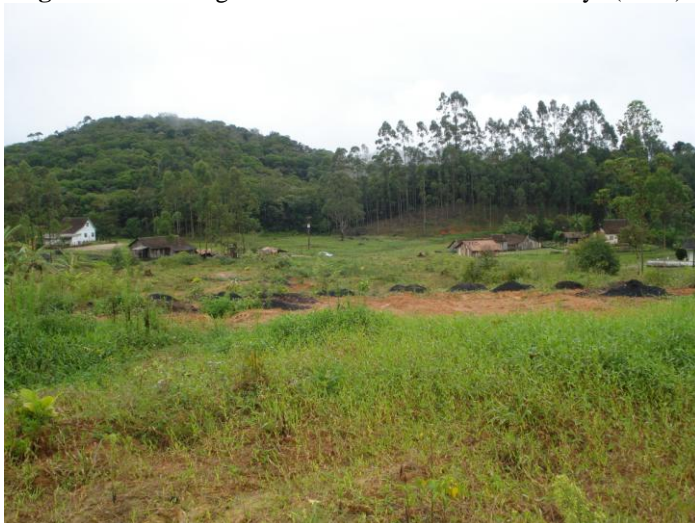
**Figura 76**-Área de deposição do material deslocado do escorregamento 19.  
**Foto:** Fernanda Bauzys (2010).

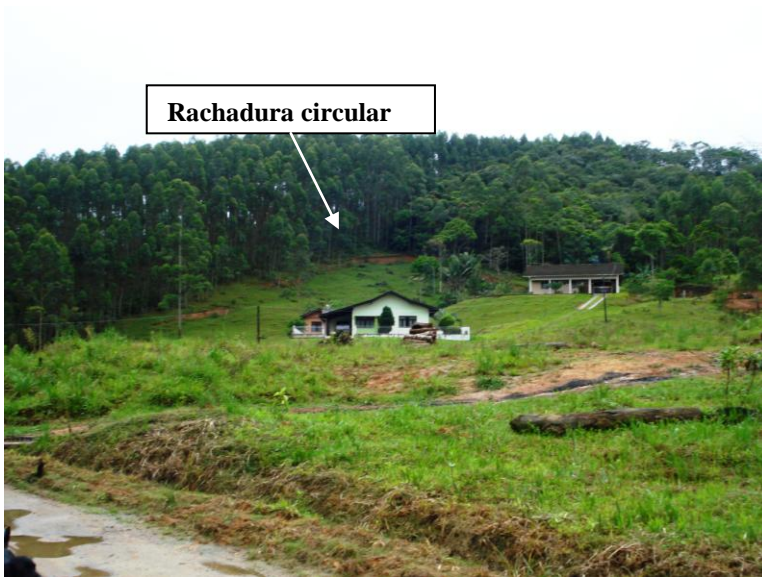
**Figura 77**-Ruptura circular atrás de residência. Foto: Fernanda Bauzys (2010).

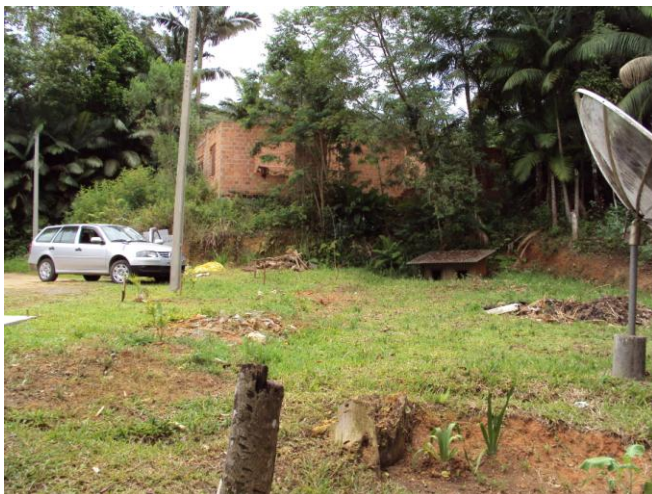
Este ponto está localizado em uma propriedade particular a montante dos escorregamentos da área 10. Foram encontradas rachaduras no solo, com degrau de abatimento, causadas pela movimentação a jusante. A casa da figura 116 sofreu rachaduras e foi abandonada em 2008. A casa da figura 117 também foi atingida e sofreu danos em sua estrutura.

**Figura 116-**Degrau de abatimento e casa abandonada. **Foto:** Fernanda Bauzys (2010).
