**Levantamento e diagnóstico das manifestações patológicas no
prédio da antiga alfândega de Florianópolis**

Trabalho de Conclusão de Curso
submetido ao Programa de Graduação
em Engenharia Civil da Universidade
Federal de Santa Catarina como parte
dos requisitos para obtenção do título
de Engenheiro (a) Civil.

O presente estudo desenvolvido na área de Patologia das Construções traz o levantamento e análise das anomalias que acometem o prédio da antiga Alfândega de Florianópolis, localizado no centro da capital catarinense. Como fatores determinantes no processo de degradação destacam-se a natureza dos aglomerantes, a compatibilidade entre materiais, a presença de sais, de agentes biológicos e de umidade. A ação da água, sobretudo a ascensão capilar, teve sua abordagem aprofundada em virtude da abrangência e gravidade das manifestações patológicas decorrentes que atuam principalmente sobre a argamassa de revestimento e pintura. Por fim são apresentadas propostas de intervenção.

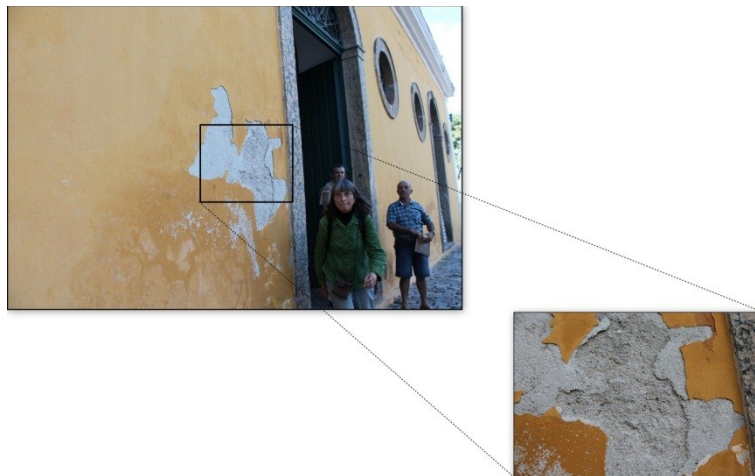
- Descrição: argamassa de cal com adição de conchas marinhas manifesta desprendimento da camada de reboco, deixando à camada anterior (emboço) a mostra (Figura 21).
- Localização: fachada externa, a oeste, voltada para o mercado público.

Figura 21 - Desprendimento pontual da argamassa

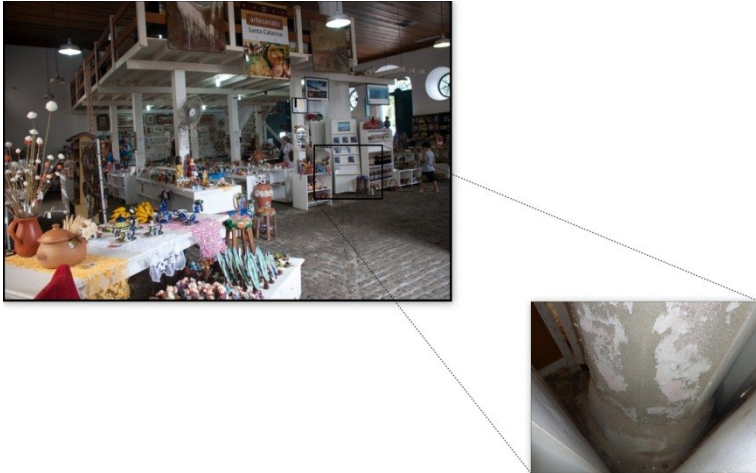
- b) Localização: revestimento interno da ala oeste. Parte inferior da parede mostrada na Figura 24 e, principalmente, pilar central mostrado nas Figuras 22 e 23 (desprendimento numa altura de cerca de 1,25m).

Figura 22 - Desprendimento pulverulento da argamassa

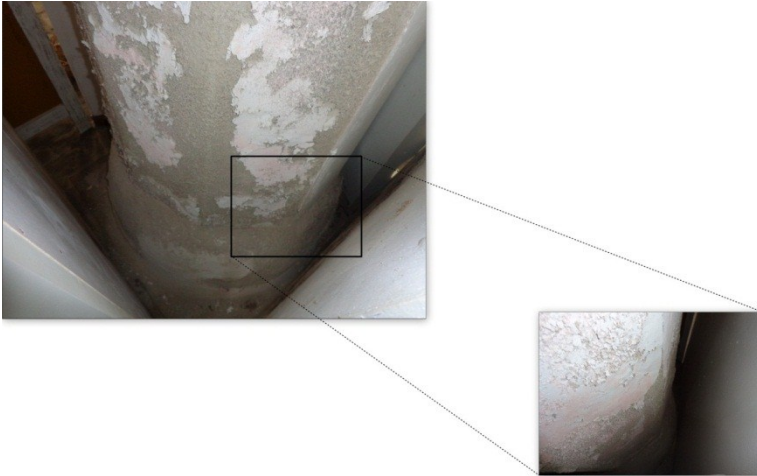
Figura 23 - Pulverulência da argamassa - Pilar central, ala oeste

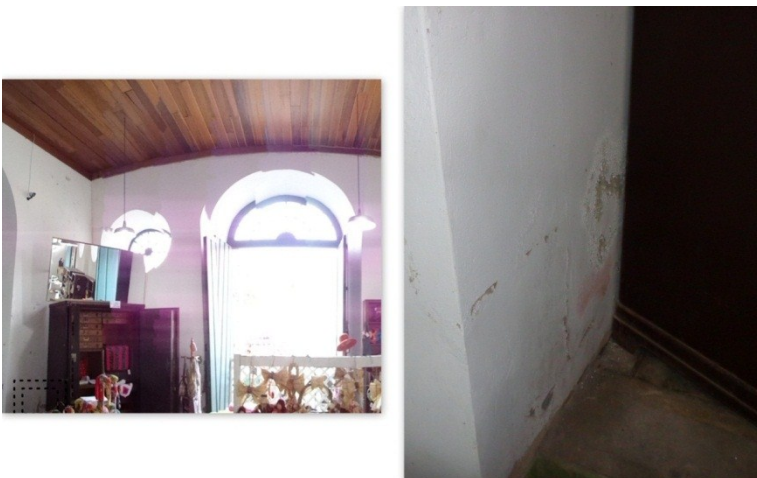
Figura 24 - Pulverulência da argamassa - Parede interna, ala oeste

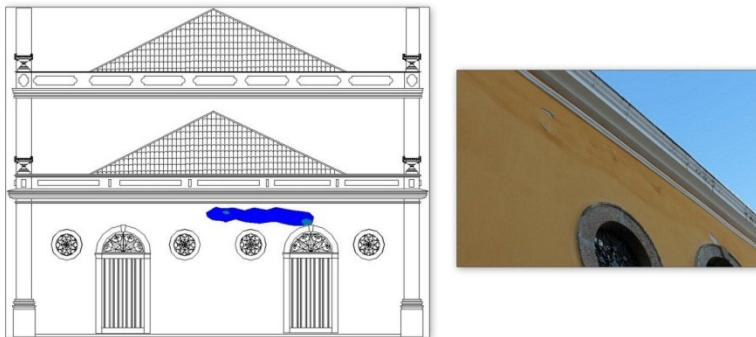
- a) Descrição: destacamento da tinta a base de cal do substrato devido à infiltração por precipitação.
- b) Localização: fachada voltada para o mercado, parte superior da parede imediatamente abaixo da cimalha (Figura 25).

Figura 25 - Abaulamento da tinta

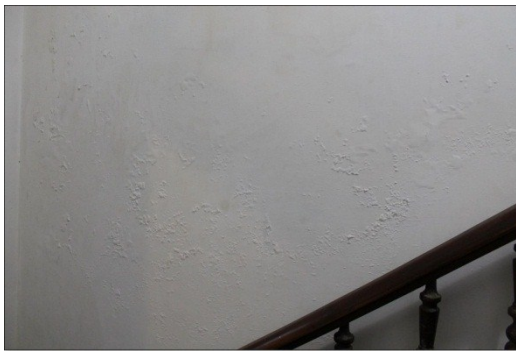
- a) Descrição: bolhas na película de tinta a base de cal.
- b) Localização: pavilhão central, compartimento da escada (Figura 26).

Figura 26 - Bolhas na pintura

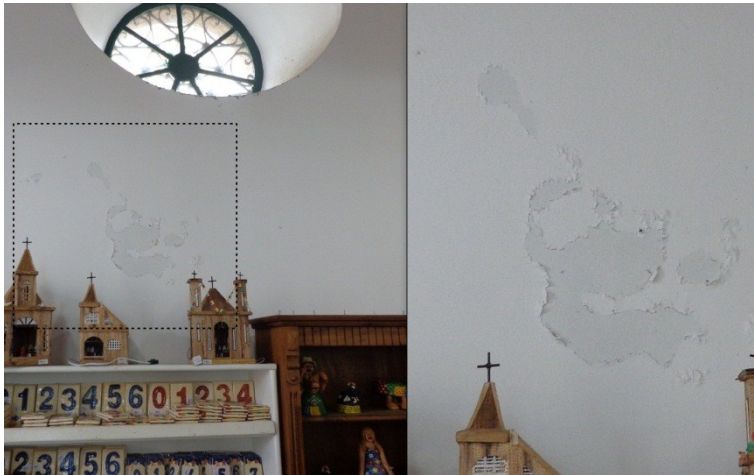
- b) Localização: ala oeste, superfície interna da parede paralela a Rua Conselheiro Mafra.

Figura 27 - Descascamento da pintura - Superfície interna, ala oeste

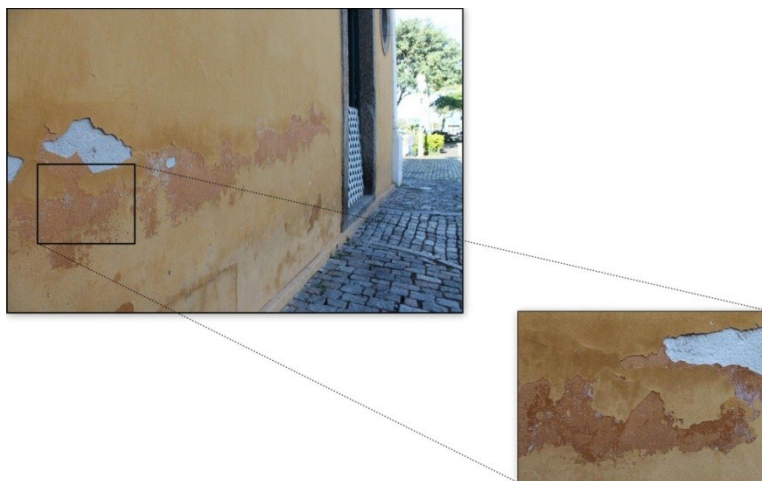
Figura 28 - Desprendimento da pintura a cal

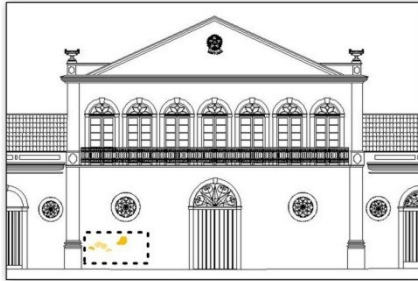
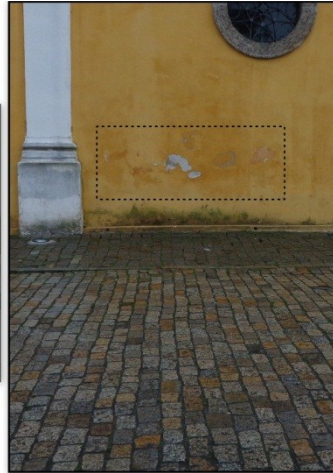
Figura 29 - Descascamento pontual da tinta a cal - Fachada sul

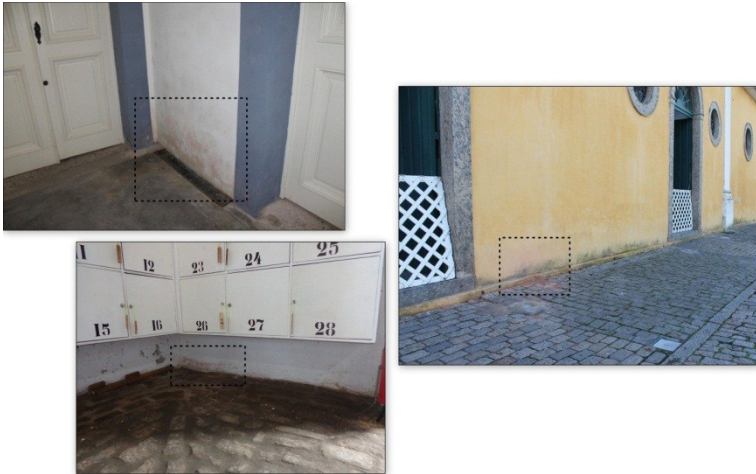
Figura 30 - Proliferação de algas

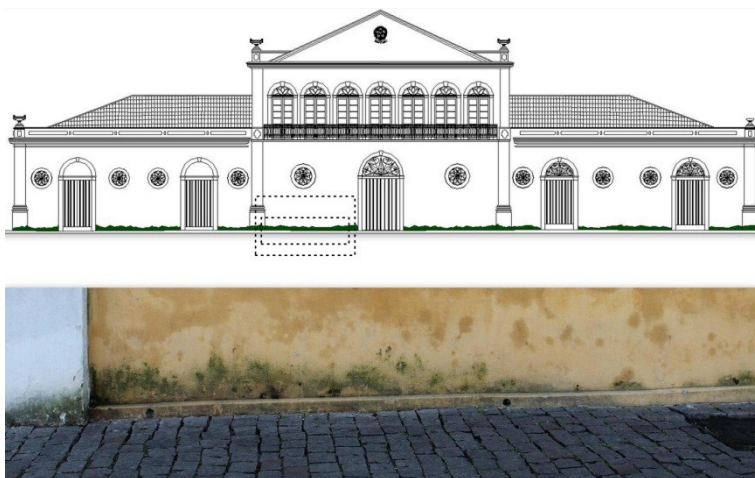
Figura 31 - Ação dos fungos

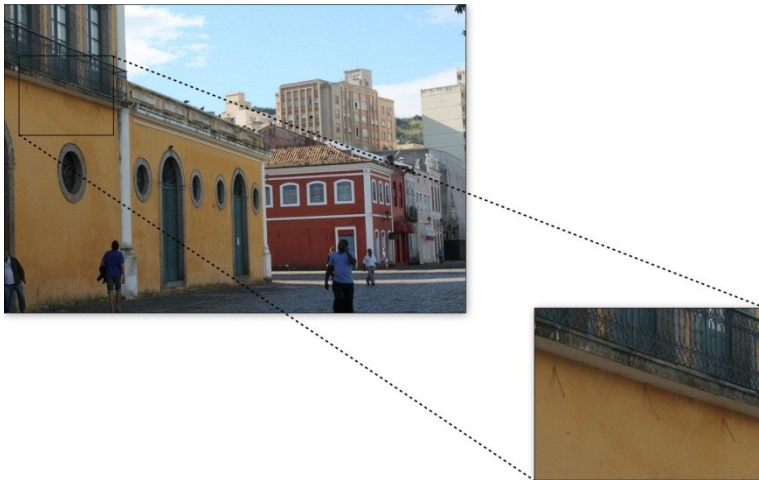
Figura 32 - Drenos para escoamento da água de precipitação

Os fatores acima citados associados à presença de cloretos provenientes do solo e da névoa salina favorecem a permanência de água na argamassa de revestimento.

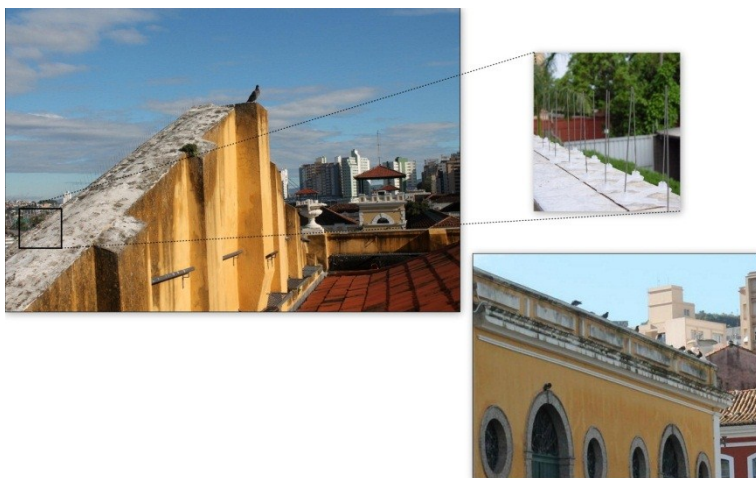
Figura 33 - Combate aos pombos - Ação das espículas

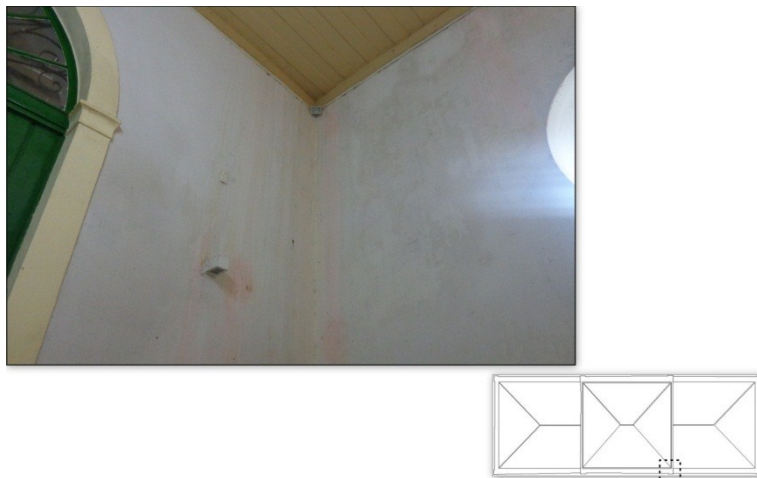
Figura 34 - Infiltração da água de precipitação - Pavimento térreo

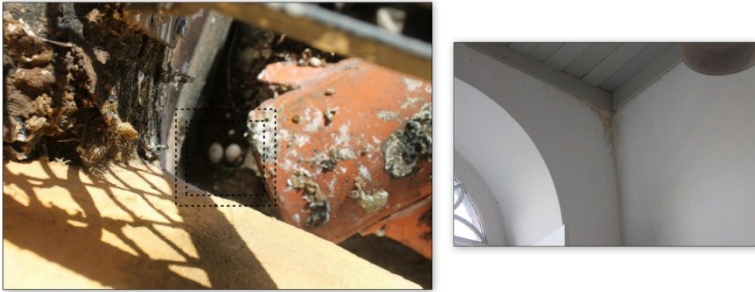
Figura 35 - Obstrução das calhas – Pavimento Superior

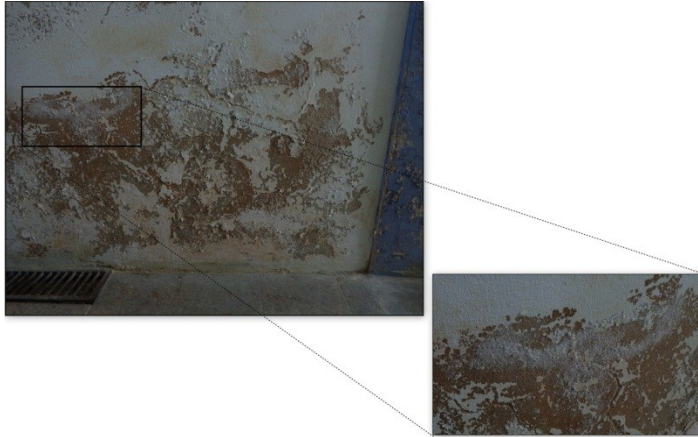
Figura 36 - Eflorescência

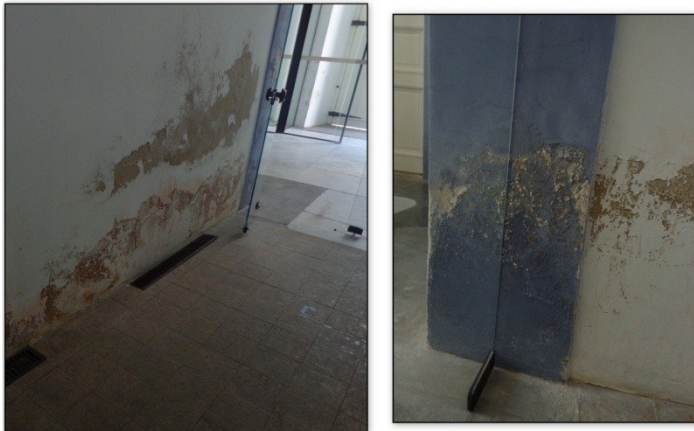
A cristalização de sais na interface entre o substrato de argamassa e a tinta promove o desprendimento da tinta deixando a mostra à argamassa com deposições cristalinas em sua superfície.

Figura 37 - Cristalização de sais

A cristalização de sais é função da presença de umidade no substrato e da existência de sais. A umidade é oriunda da água absorvida por capilaridade e sua permanência no revestimento é favorecida pelo grande confinamento da porção do hall abaixo da escada que prejudica a circulação de ar. Os sais, por sua vez, têm como fonte os materiais empregados na composição da alvenaria e também a água presente no substrato.

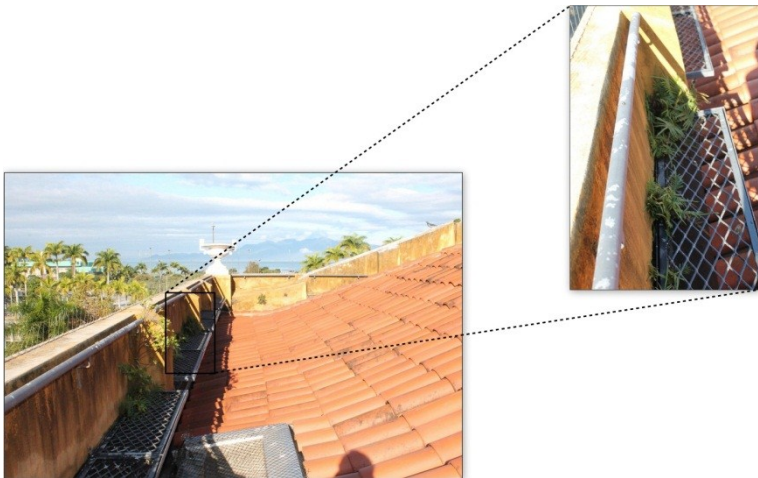
Figura 38 - Vegetação na cobertura

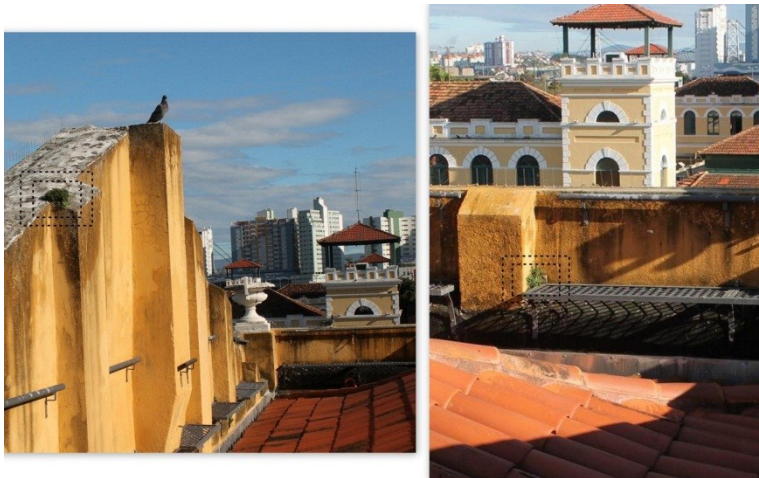
Figura 39 – Ação vegetal sobre a biodeterioração

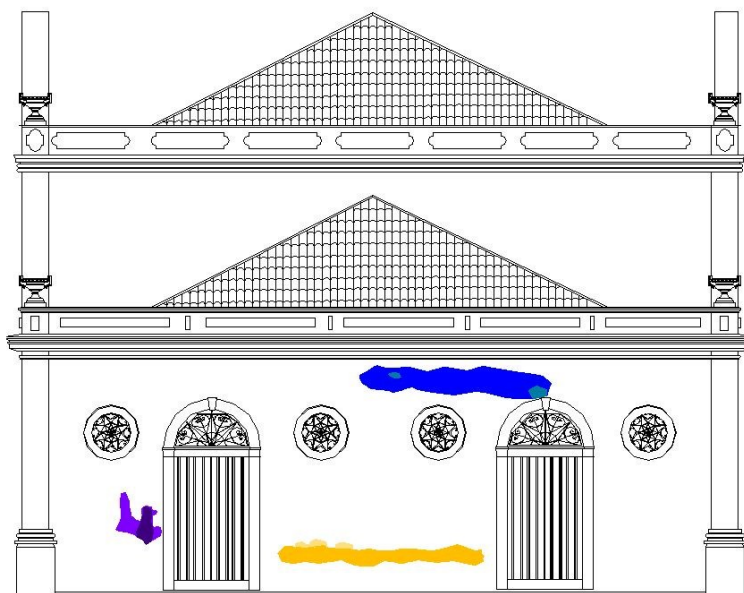
Figura 40 - Manifestações patológicas na fachada oeste

Na fachada oeste, apresentada na Figura 40 acima, o desprendimento pontual (em roxo) corresponde a cerca de $0,8\text{m}^2$ de toda área revestida com argamassa. O descascamento da tinta (em amarelo), por sua vez, equivale a aproximadamente $1,4\text{m}^2$, enquanto o destacamento causado pela água de precipitação na parte superior (em azul) apresenta uma extensão de pouco menos de 5m.

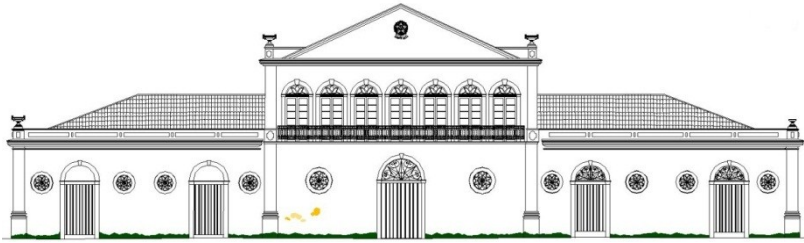
Figura 41 - Manifestações patológicas na fachada sul

Na fachada sul apresentada na Figura 41 a proliferação de fungos (em verde) acontece por toda zona inferior da parede, que corresponde a 50m de extensão. As únicas áreas não afetadas são as correspondentes aos vãos das portas, pois são constituídas de pedra enquanto as demais áreas possuem revestimento argamassado. A altura é bem variável, podendo apresentar picos de quase 40 cm.

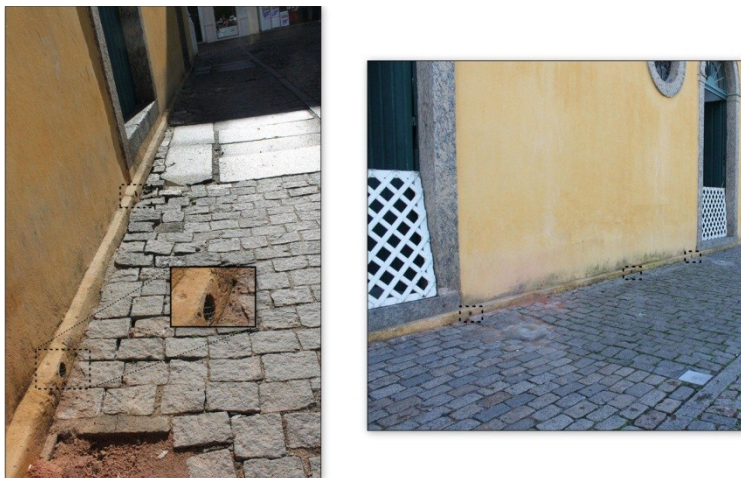
Figura 42 - Respiros das valas de aeração

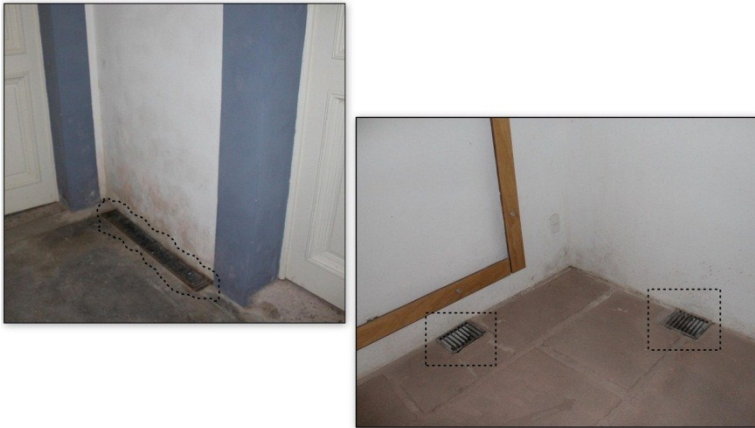
- b) Uso inadequado: na parte interna, mostrada na Figura 43 a seguir, a utilização de grelhas para evaporação da água ao longo da vala é prejudicada pela má instrução dos funcionários quanto a sua manutenção. Há indícios de que as mesmas são utilizadas como ralos, ou seja, são vistas como pontos para a deposição de água.

Figura 43 - Valas de aeração - Hall térreo do pavilhão central

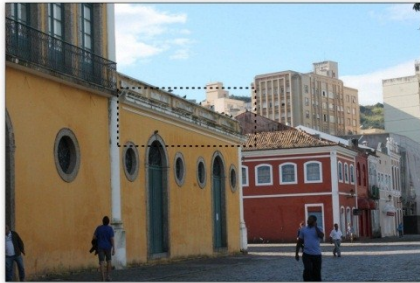
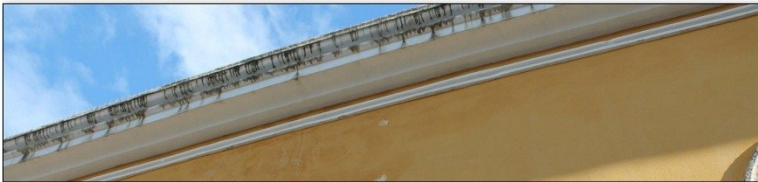
Figura 45 - Sujidade

Com o tempo, surgiu a necessidade do acréscimo de um sistema de escoamento para auxiliar na condução da água para fora da edificação. Como consequência, são encontrados tubos de queda e calhas no telhado. O acréscimo desses elementos não alterou o aspecto estético do prédio, mas sua implantação não surtiu os efeitos desejados.
