UNIVERSIDADE FEDERAL DE SANTA CATARINA
CURSO DE GRADUAÇÃO EM ENGENHARIA AUTOMOTIVA

**USO DE FMEA NA MELHORIA DA DURABILIDADE DE UM ACOPLAMENTO
MECÂNICO APLICADO EM MOTOR DE PARTIDA**

Joinville
2014

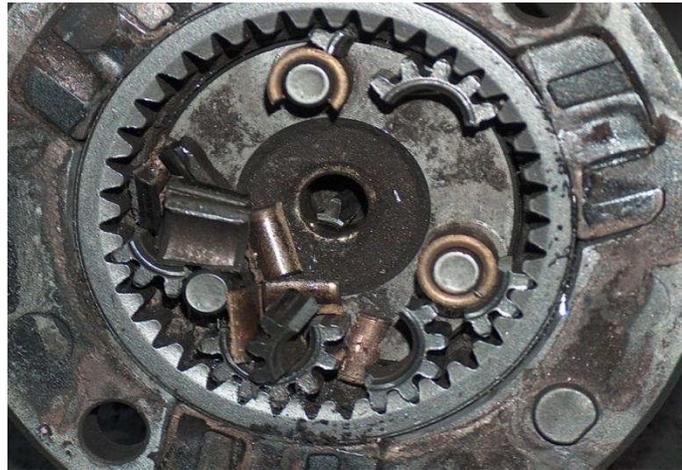
Figura 3 - Pinhões quebrados em teste de bancada do AM.

- Quebra dos pinhões sinterizados: Não se sabe exatamente qual é o mecanismo da falha do pinhão. No FMEA este modo de falha será referenciado como “quebra do pinhão”.

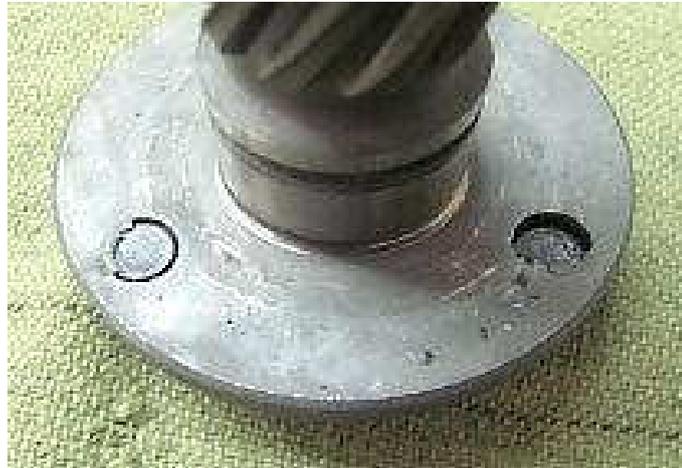
Figura 4 - Deslocamento do pino em relação a base do eixo.

- Deslocamento dos pinos no sentido paralelo ao eixo: o pino sobe em relação a base do eixo do AM. Em certas vezes o pino chega a sair do furo do eixo completamente.

MODO DE FALHA	EFEITOS	ÍNDICE DE SEVERIDADE (S)
1) Pino se desloca paralelamente ao eixo.	Pino pode tocar a tampa superior do mancal do AM desgastando-a e empurrando-a contra as espiras do eixo induzido do MP. Pino pode se soltar do eixo, deixando de cumprir sua função e gerar quebra de todos os pinhões.	7 – Degradação da função primária do AM, já que este modo de falha caracteriza falha iminente.

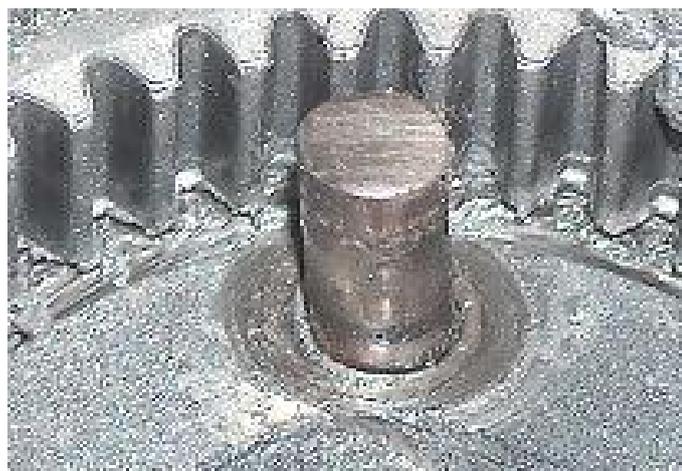
Figura 5 - Deslocamento perpendicular do pino em relação ao eixo.

- Deslocamento dos pinos no sentido perpendicular ao eixo: o pino sofre deformação ficando angulado em relação ao furo do eixo. Certas vezes o pino se solta completamente do eixo e é possível notar que o furo do eixo se deformou devido à movimentação do pino.

2) Pino se desloca perpendicularmente ao eixo.	Engrenamento incorreto do pinhão com coroa e eixo induzido do MP e desgaste excessivo do conjunto, seguido de trepidações e quebra dos pinhões e da coroa. Pino pode se soltar e interromper função global do AM por quebra dos pinhões.	7 – Degradação da função primária do AM, já que este modo de falha caracteriza falha iminente.

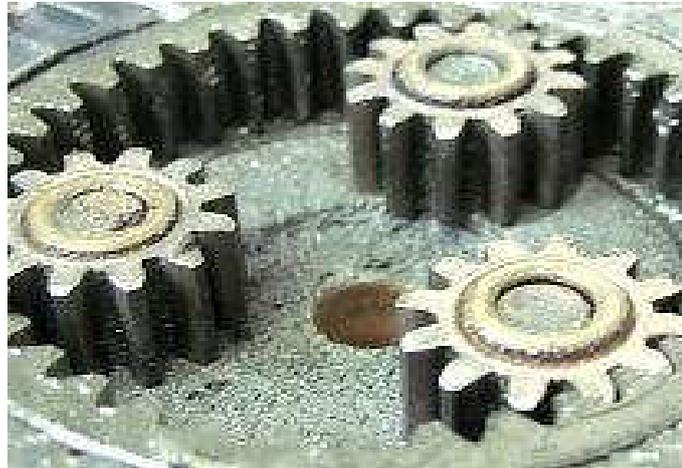
Figura 6 - Deslocamento da bucha do pinhão.

- Deslocamento da bucha do pinhão no sentido paralelo ao furo do mesmo: observa-se a bucha literalmente subir em relação ao furo do pinhão.

4) Bucha do pinhão se desloca.	Quebra iminente dos pinhões devido ao desequilíbrio de forças no apoio entre pinhão e bucha e, logo, interrupção da função global do AM.	7 – Degradação da função primária do AM, já que este modo de falha caracteriza falha iminente.

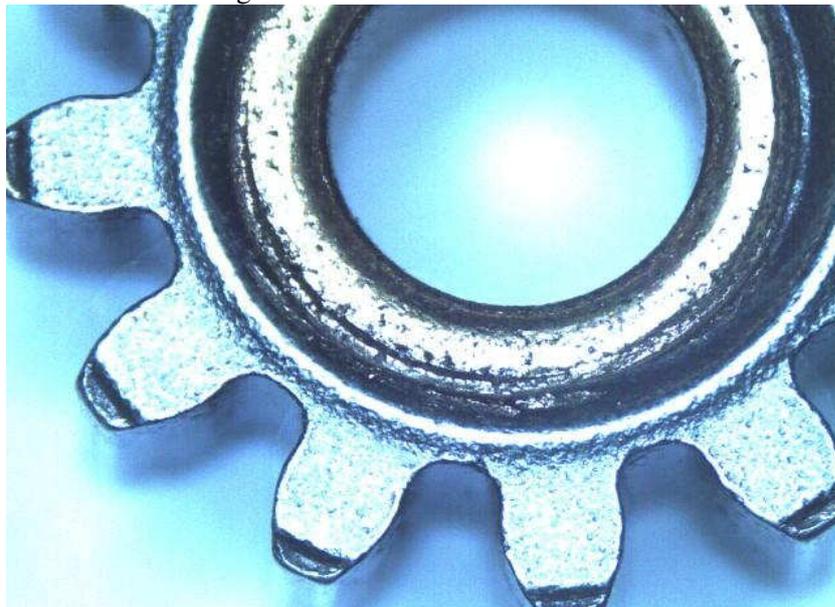
Figura 7 - Bucha trincada/cisalhada.

Antes mesmo de cortar as peças foi possível notar que as buchas soltam grande quantidade de pó de bronze na base da prensa em que é montada. Além disso, também foi possível verificar que grande quantidade dos pinhões apresentavam buchas cisalhadas e também ovalizadas, conforme mostram as figuras 7 e 8, respectivamente.

- **A montagem de bucha no pinhão influencia diretamente e negativamente na falha:** A bucha tem comprimento inadequado para viabilizar travamento por recalque no pinhão. O “canto vivo” do pinhão resulta em buchas ovalizadas e trincadas. Tudo isso resulta em um engrenamento irregular entre pinhão e coroa e, logo, desgaste prematuro e falha do AM.

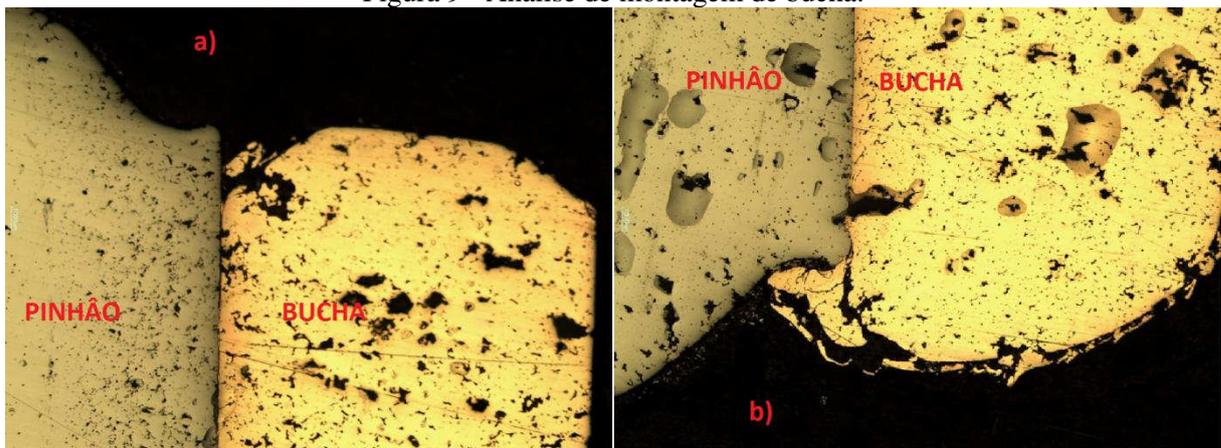
Figura 9 - Análise de montagem de bucha.

Cortando transversalmente pinhões com bucha montada, foi possível observar que o recalque não acontece em nenhum dos lados do pinhão (superior e inferior). A figura 9a corresponde ao lado inferior do pinhão, ou seja, a bucha entra pelo lado b. A figura 9b corresponde ao lado superior do pinhão. Nota-se deformação radial da bucha no propósito de gerar recalque, porém esta porção de material está despreendida da bucha, cisalhada pelo “canto vivo” do pinhão, e não garante travamento da bucha.

O “canto vivo” referido aqui consiste numa característica inerente ao processo de metalurgia do pó (CHIAVERINI, 1992). Esta não continuidade do chanfro do pinhão é consequência do formato dos punções de compactação do pó, os quais têm reforços para

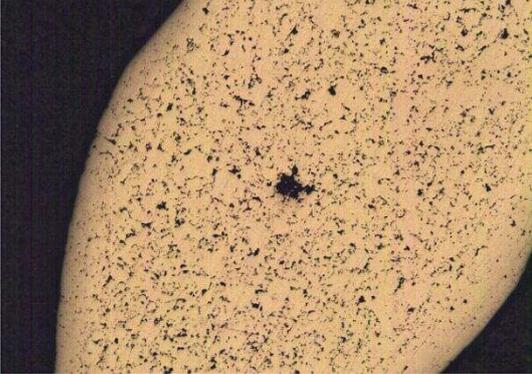
<p data-bbox="240 869 804 1055">Esta imagem foi capturada com zoom de 50x. Nota-se um poro substancialmente maior em relação aos outros que se encontra no meio do dente do pinhão.</p>

As análises apontam que a densidade hidrostática do pinhão do concorrente A é 7,4% superior que a do pinhão Zen. As imagens da tabela são evidências que levam a acreditar que o material do pinhão pode resultar em falha por fadiga, embora o valor de densidade esteja dentro do limite especificado no desenho técnico da peça.

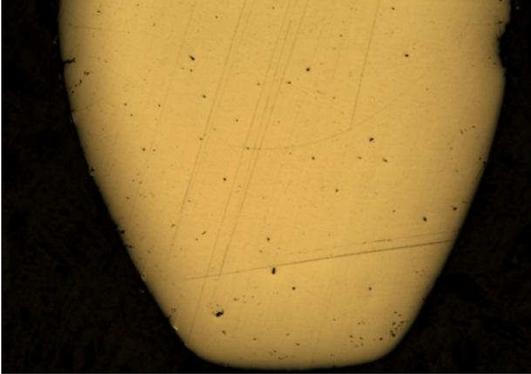
<p data-bbox="831 869 1426 1003">A imagem, também com zoom de 50x, revela porosidade homogeneamente distribuída e menor, em relação ao pinhão ZEN.</p>

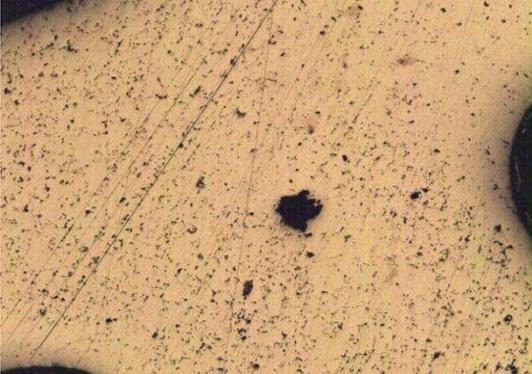
<p data-bbox="240 1570 804 1704">Nesta imagem com zoom de 50x, nota-se um poro na base do dente do pinhão, região propícia para propagação de trincas.</p>

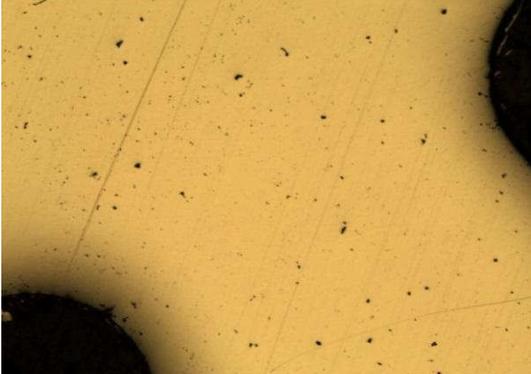
<p data-bbox="831 1570 1426 1704">Também com zoom de 50x, o pinhão concorrente apresenta distribuição de poros homogênea, além de aparência distinta em cor.</p>

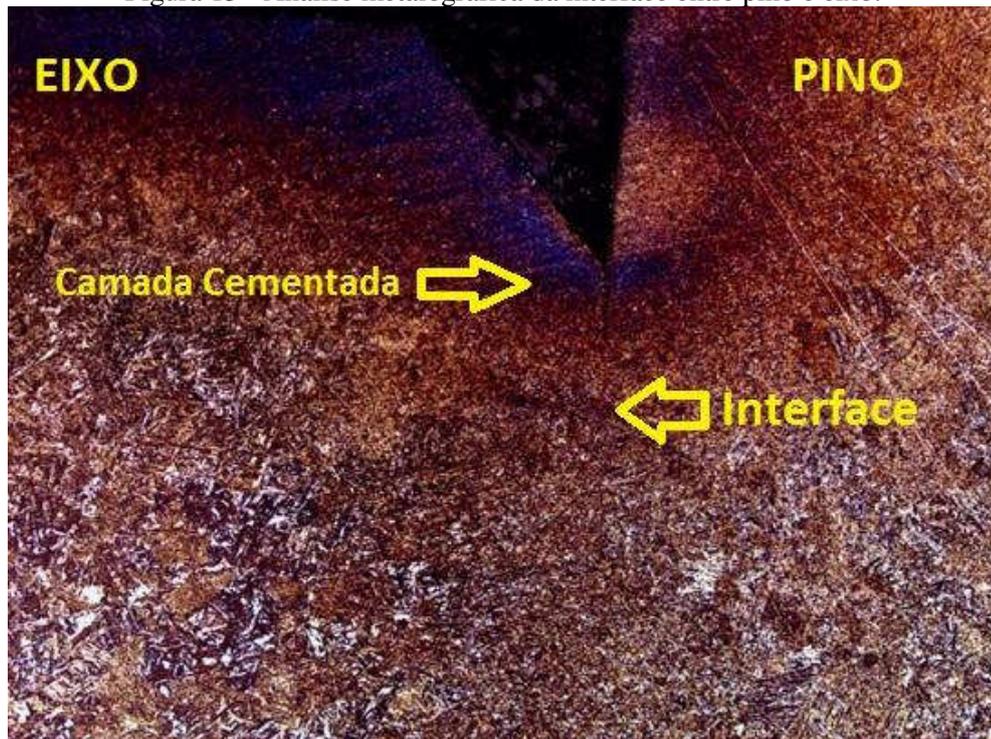
Figura 15 - Análise metalográfica da interface entre pino e eixo.

A figura 15 apresenta uma imagem gerada por uma câmera fotográfica acoplada ao microscópio ótico de uma amostra da interface entre pino e eixo.

A análise levou às seguintes conclusões:

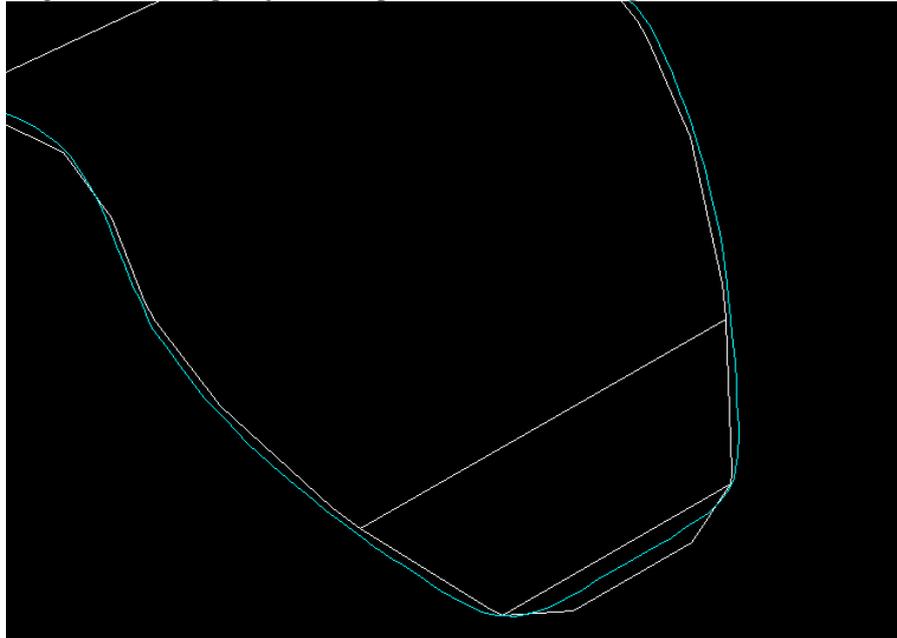
Figura 16 - Comparação entre perfil do dente real e perfil do dente teórico.

O escaneamento dos dentes do pinhão foi feito conforme especifica o item e o perfil dos dentes foi comparado com o perfil teórico do desenho técnico. Na figura 16 a linha em azul corresponde ao perfil real escaneado, a linha em branco é o perfil teórico (desenho técnico).

O perfil escaneado foi analisado no software Solid Edge e verificou-se que a largura do dente do pinhão na posição correspondente ao raio de base estava em média 0,052 mm superior ao LSE. Como o excesso de material do pinhão se apresenta em todo o dente, e que em 5 pinhões medidos todos apresentam dentes mais largos, é prudente assumir que 100% das peças compradas estão fora do especificado, uma vez que trata-se de um processo de fabricação com pouquíssima variabilidade dimensional (CHIAVERINI, 1992; GRUPO SETORIAL DE METALURGIA DO PÓ, 2009) e que a matriz de compactação de pó está desgastada. Não é conhecido o quanto este desvio na dimensão do pinhão pode influenciar na falha. Trata-se de um aumento de 0,92% em relação à especificação nominal 2Z da peça.
