**MANIFESTAÇÕES PATOLÓGICAS EM FACHADAS DE
REVESTIMENTO ARGAMASSADO: ESTUDO DE CASO
REALIZADO EM FLORIANÓPOLIS**

Trabalho de Conclusão apresentado ao
Curso de Engenharia Civil da
Universidade Federal de Santa
Catarina.

Florianópolis, 2015

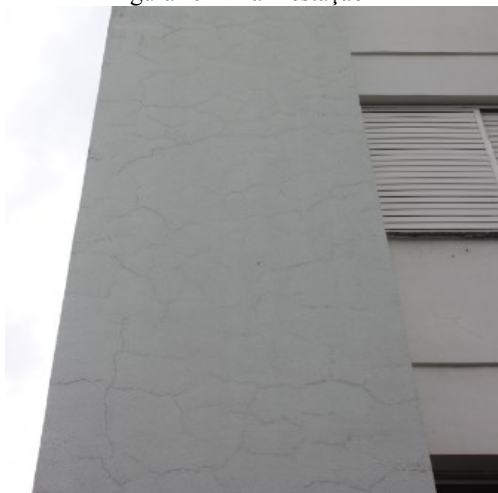
Figura 19 - Manifestação 1A

Manifestações patológicas na forma de fissuras que formam ângulos similares a 90° são comumente associadas a duas principais causas. A primeira hipótese levantada é relacionada à retração da argamassa: argamassas muito ricas (com alto teor de cimento na sua composição) estão sujeitas a aparição de fissuras devido a redução volumétrica da pasta de cimento durante o processo de hidratação (argamassas mais ricas apresentam maiores teores de pasta). Sendo assim, uma vez aplicadas, em poucos dias podem aparecer fissuras sem direções preferenciais, provenientes deste tipo de retração.

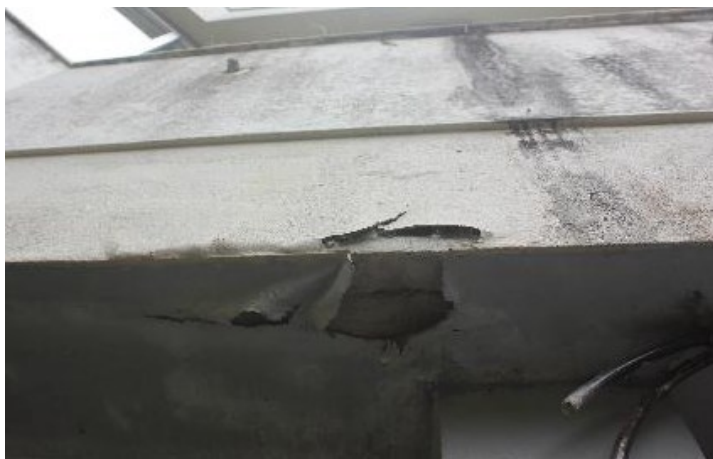
Figura 21 - Manifestação 1C

A manifestação seguinte caracteriza-se pela desagregação do revestimento argamassado junto com a camada de tinta. É possível notar também a presença de manchas esbranquiçadas no entorno, conforme ilustra a Figura 21.

Para esta manifestação foram levantadas duas hipóteses. A primeira leva em consideração que a argamassa utilizada possuía pouco cimento em sua composição (como já relatado anteriormente), o que acarretaria na baixa durabilidade do material e tornando esse menos estanque. A segunda assume que a manifestação em questão é decorrente da ação de eflorescências: devido a presença de umidade nas fachadas, sais presentes em elementos da estrutura do revestimento são solubilizados. Quando cristalizam, estes sais aumentam seu volume, exercendo no interior do revestimento pressões as quais podem causar a deterioração do reboco (NAPPI, 2002; CARASEK, 2010). Ainda, quando atinge a superfície do revestimento argamassado, a eflorescência pode prejudicar a aderência argamassa/pintura, ocasionando o desprendimento da tinta (UEMOTO, 1988)

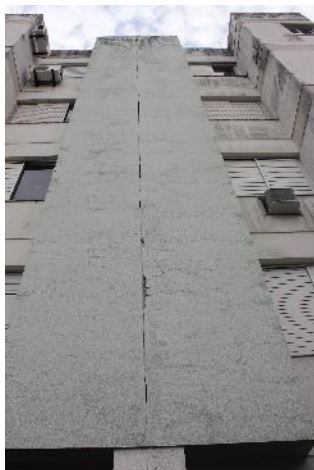
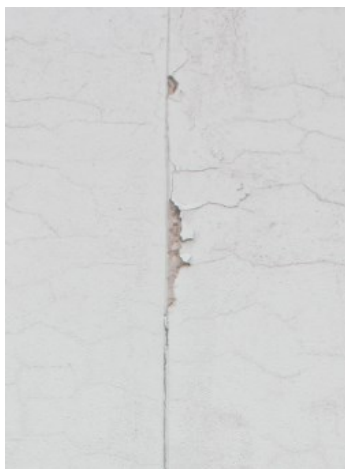
Figura 22 - Manifestação 1D

Figura 23 - Deslocamento do reboco rente à junta de dilatação

Verificou-se que a grande abertura vertical se trata de uma junta de dilatação existente na fachada sudeste na divisa entre os blocos B1 e B2. Essa junta foi executada utilizando-se placas de isopor que separam a estrutura do bloco B1 do B2. Com o objetivo de se fazer a vedação da junta vertical de dilatação entre os blocos, executou-se uma fina camada de argamassa de revestimento sobre ela. Entretanto, não é indicado o uso de argamassa de revestimento para a função de vedação de juntas de movimentação: por não ser um material que suporta grandes deformações e movimentações, ele físsura ao ser submetido a esses esforços.

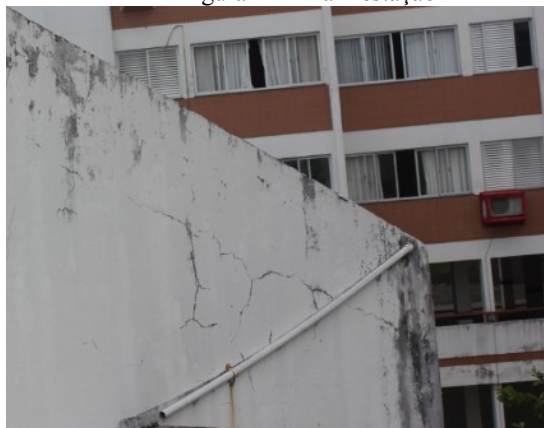
Figura 24 - Manifestação 1E

A fachada em questão é a que recebe maior incidência solar, expondo seus elementos a maiores variações de temperatura durante o dia. Sendo o concreto um material que possui um coeficiente de dilatação térmica até duas vezes maior que a alvenaria, as movimentações térmicas diferenciadas entre a platibanda e alvenaria fizeram com que ocorresse o “descolamento” entre esses dois elementos (THOMAZ, 2007). Esse problema poderia ser prevenido com a utilização de elementos que suprissem esses esforços. Telas metálicas galvanizadas inseridas na argamassa de revestimento são comumente utilizadas para esse fim. A tela deve ser fixada sobre o encontro da alvenaria com o concreto, antes da aplicação do reboco. Assim, atribuiu-se a origem desta manifestação à falta de projeto específico.

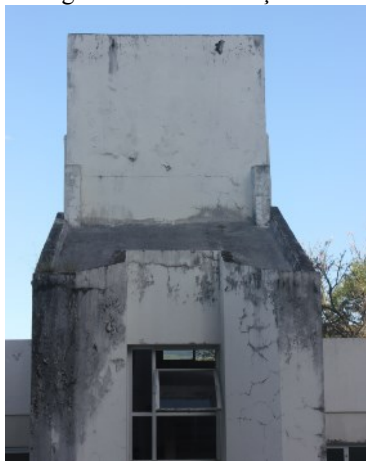
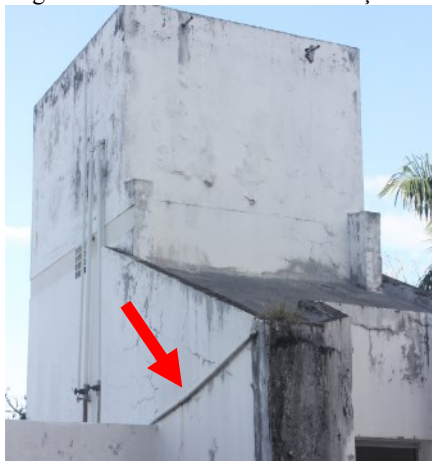
Figura 25 - Manifestação 1F

Figura 26 - Vista lateral Manifestação 1F

Para essa manifestação, levantou-se somente uma hipótese. Observa-se no topo da edificação uma laje inclinada abaixo da caixa d'água. Verificou-se que a única forma de escoamento da água pluvial que se acumula nessa laje é uma tubulação de PVC instalada pelo lado de fora, como indicado na Figura 26. Não foi possível ter acesso a esse local, mas é notável a existência de vegetação crescendo bem próximo a onde se acredita ser a captação de água do cano PVC. Isso fica claro se ampliarmos a Figura 26 na Figura 27. Sendo assim, é possível que essa vegetação esteja obstruindo o escoamento da água.

A água da chuva, por não conseguir escoar pela tubulação de esgoto pluvial, acumula-se sobre a laje, que, ao transbordar, escorre ao longo de toda a fachada. Assim, os locais em contato com esta água permanecendo úmido por mais tempo. Essa condição, associada à presença de sujidades e matéria orgânica, torna essa fachada propícia a biodeterioração decorrente de ataques de microorganismos como bolores. Por também se alimentarem de componentes das tintas, a proliferação intensa dos fungos fez com que o acabamento final de pintura ficasse prejudicado. Além disso, acredita-se que o fluxo intenso de água nessa localidade tenha permitido que se desencadeasse um processo de lixiviação na película de pintura.

Portanto, atribui-se como principal origem dessa manifestação patológica à falta de manutenção do condomínio, no sentido de se efetuar a limpeza adequada nos dispositivos de escoamento de água pluvial. Nota-se que um fator agravante para o desenvolvimento desse problema, é o fato de que a manutenção é dificultada por não haverem escadas nem outra forma de acesso ao local.

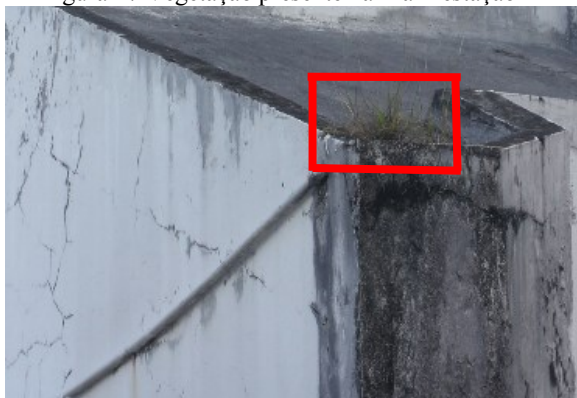
Figura 27 Vegetação presente na Manifestação 1F

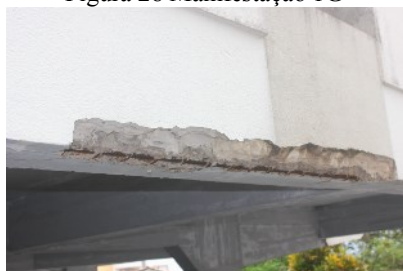
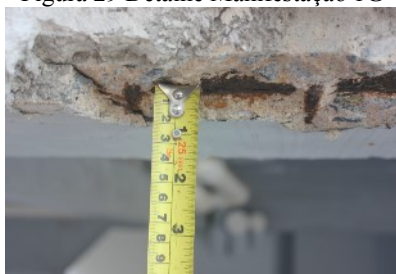
Figura 28 Manifestação 1G

Figura 29 Detalhe Manifestação 1G

Para essa manifestação também se levantou somente uma hipótese. Conforme abordado no capítulo 2.2.5, o aço, quando inserido no concreto, encontra-se passivado: há uma camada protetora em sua superfície que retarda os processos corrosivos. Entretanto, um dos requisitos para manutenção de tal camada passivadora é que o cobrimento de concreto tenha espessura suficiente para evitar o ataque de agentes agressivos à armadura. A Figura 29 mostra que a camada de cobrimento existente é inferior a 15 mm, sendo que a NBR 6118 (2014) prescreve um cobrimento mínimo de 30 mm para zonas urbanas (CAA II).

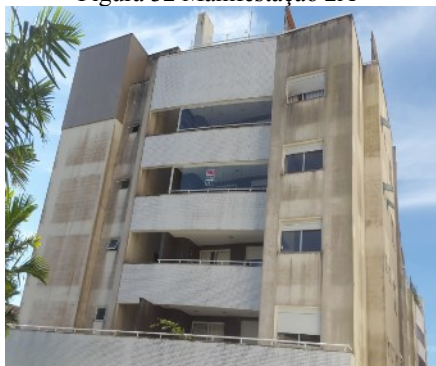
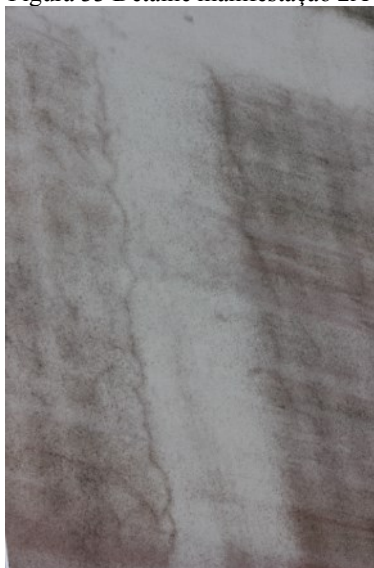
Figura 32 Manifestação 2A

As manchas na parede são resultado da ação de microrganismos (fungos e algas). Fica claro pela configuração da manifestação, que essas agem principalmente na região correspondente à vedação de alvenaria. Isso se deve ao fato que essa, por ser muito mais porosa que o concreto, tem a capacidade de absorver/reter muito mais água. Uma vez que água é pré-requisito essencial para a proliferação desses microrganismos, a parte de alvenaria acaba sendo a mais atacada.

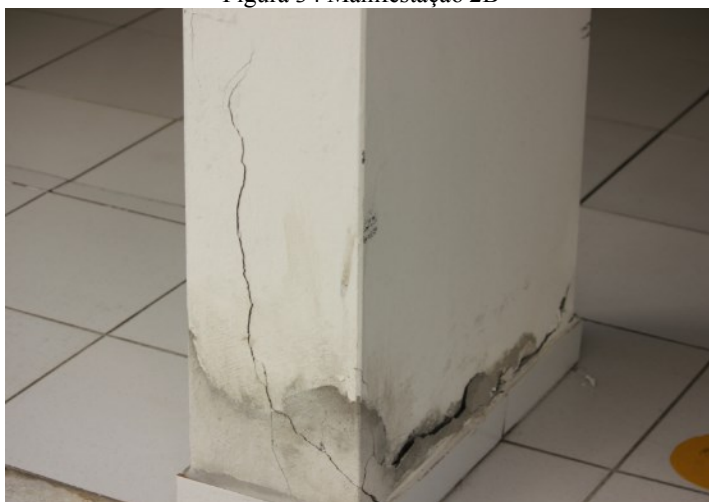
Figura 34 Manifestação 2B

Para essa manifestação levantou-se somente uma hipótese: corrosão da armadura do pilar, causando destacamento do revestimento. A presença de água na base do pilar, aliada a uma espessura de cobrimento do pilar possivelmente insuficiente, permitiram o contato do aço da estrutura com a umidade externa. Outros fatores, como a relação água/cimento acima do determinado pela norma, podem ter facilitado o mecanismo de corrosão. Além disso, regiões próximas à base do pilar estão mais sujeitas à segregação durante ao lançamento do concreto, resultando em um acúmulo de brita e pouca pasta, deixando a armadura mais exposta à agentes agressivos.

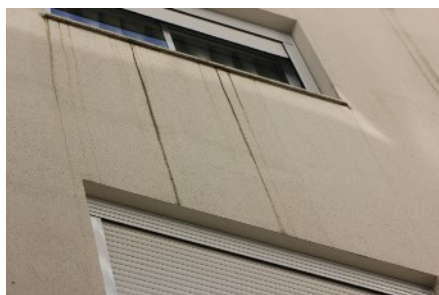
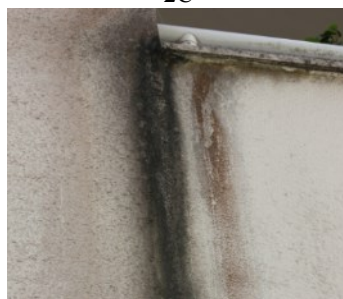
Figura 35 Manifestação 2C

Para essa manifestação levantou-se somente uma hipótese: proliferação de fungos no revestimento. A ineficiência dos dispositivos de desvio do fluxo de água fez com que se formassem caminhos

A segunda decorre do fato de que existem fissuras na soleira de granito. Isso faz com que a água penetre por ela e escorra aos poucos pela fachada. Esses dois fatores permitem a presença de umidade nesses locais possibilitando a proliferação de fungos, conforme descrito anteriormente.

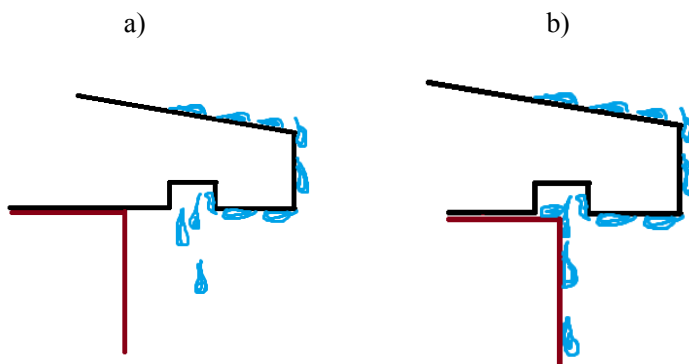
Figura 37 – Funcionamento de uma pingadeira.

a) Execução correta; b) verificado *in loco*

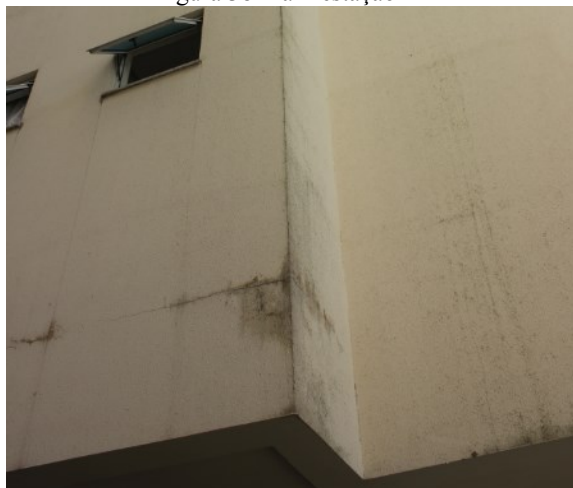
Figura 38 Manifestação 2D

Para a manifestação 2D foram levantadas três hipóteses: movimentação térmica e higroscópica da viga em relação a armadura e proliferação de microorganismos

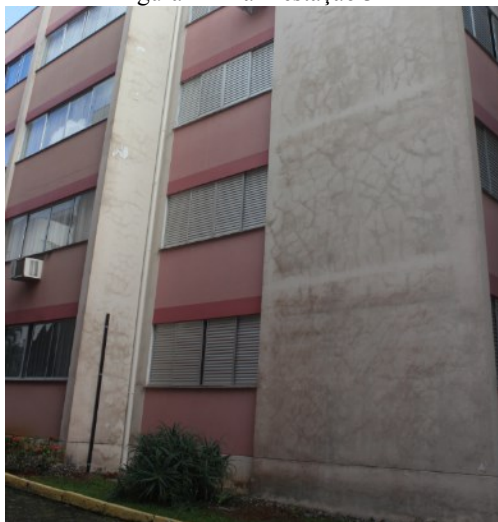
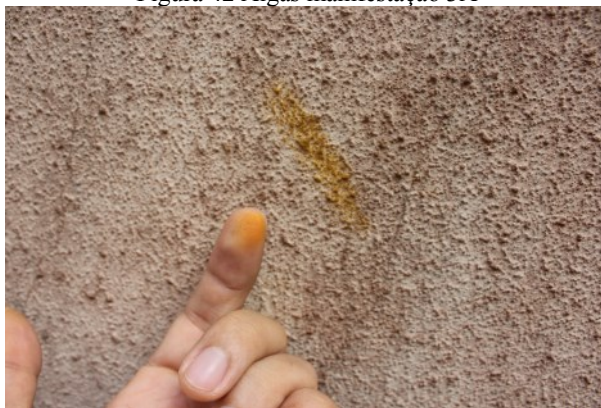
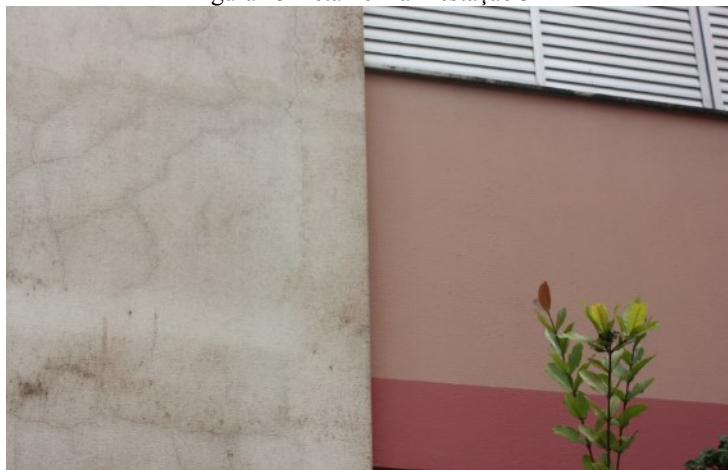
Figura 41 Manifestação 3A

Figura 42 Algas manifestação 3A

É interessante notar que, assim como na manifestação 2A do Condomínio Córrego Grande, é possível distinguir os locais onde existem elementos estruturais e os locais onde há o fechamento em alvenaria, mesmo sobre o revestimento argamassado. Em situações como essa, diz-se que o revestimento se encontra fotografado. Uma vez que a alvenaria retém mais umidade do que o concreto, essa se torna mais apta ao ataque de microorganismos.

Figura 43 Detalhe manifestação 3A

Reforça-se que por mais que o ataque de algas seja mais visível, não se descarta a possibilidade de a região estar exposta a proliferação de fungos também. Novamente, lembra-se que para se obter um diagnóstico preciso seria necessária a execução de ensaios laboratoriais.
