UNIVERSIDADE FEDERAL DE SANTA CATARINA  
CENTRO TECNOLÓGICO DE JOINVILLE  
CURSO DE ENGENHARIA CIVIL DE INFRAESTRUTURA

**ESTUDO DE CASO: ANÁLISE DE PATOLOGIAS NA UBS COSTA E SILVA**

Trabalho de Conclusão de Curso apresentado como requisito parcial para obtenção do título de bacharel em Engenharia Civil de Infraestrutura, do curso de Engenharia Civil de Infraestrutura da Universidade Federal de Santa Catarina, Centro Tecnológico de Joinville.

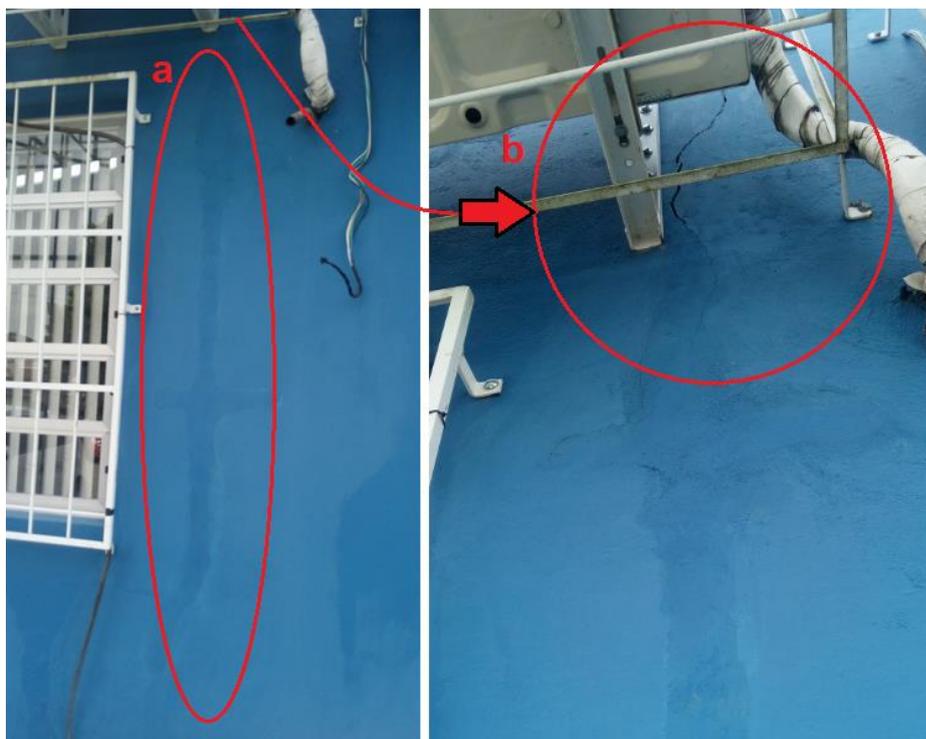
A lateral direita apresenta algumas fissuras. Na Figura 32, no detalhe “a” é possível observar que as mesmas foram corrigidas, porém é visível a falta de uniformidade na edificação. Essa falta de uniformidade devido a correção aplicada, é vista de longe pela diferença de coloração. Com a proximidade é possível verificar que a superfície é mais áspera devido a correção aplicada não ter sido tratada em conformidade com a superfície do local.

Figura 32 - Fissura na lateral direita da edificação

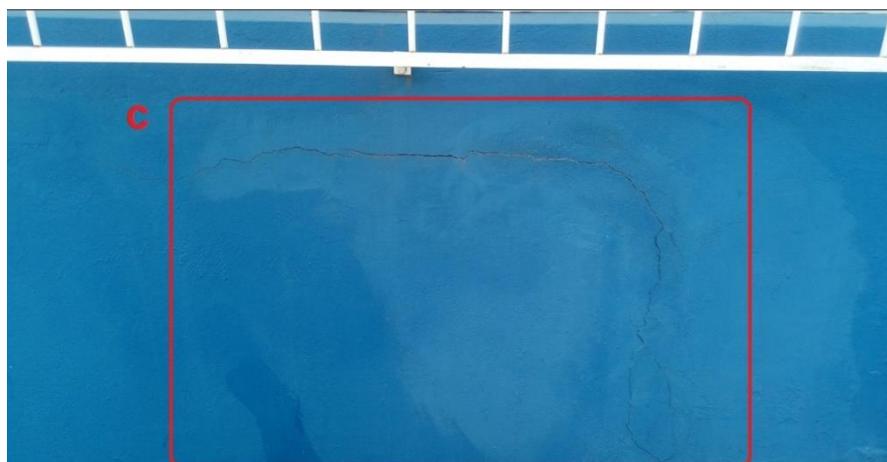
No detalhe “c”, contido na Figura 33, é possível ver a diferença de coloração na parede, indicando que foram efetuadas correções, porém a patologia persiste, apresentando-se na forma de fissura em sentido vertical com mudança de direção para a esquerda.

Figura 33 - Fissuras na lateral direita da edificação

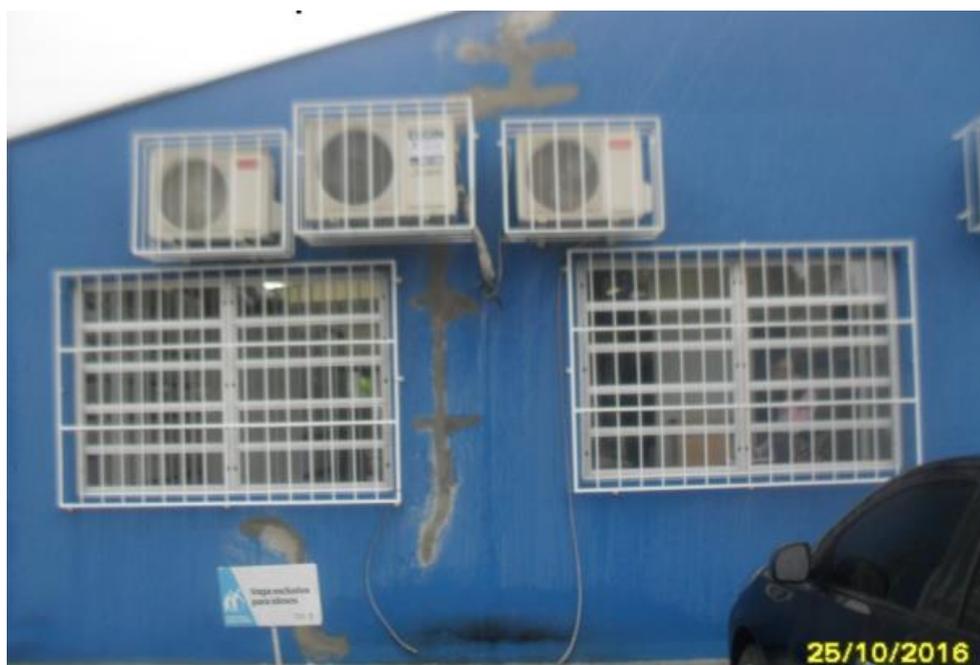
A Figura 34 confirma que houve correções devido ao surgimento de fissuras em 2016, tanto no detalhe “a”, como no detalhe “c”. No detalhe “c”, a fissura voltou a aparecer parcialmente no mesmo local onde foi corrigido, desenvolvendo-se em local onde não havia a necessidade de correção em 2016.

Figura 34 - Correção das fissuras em 2016

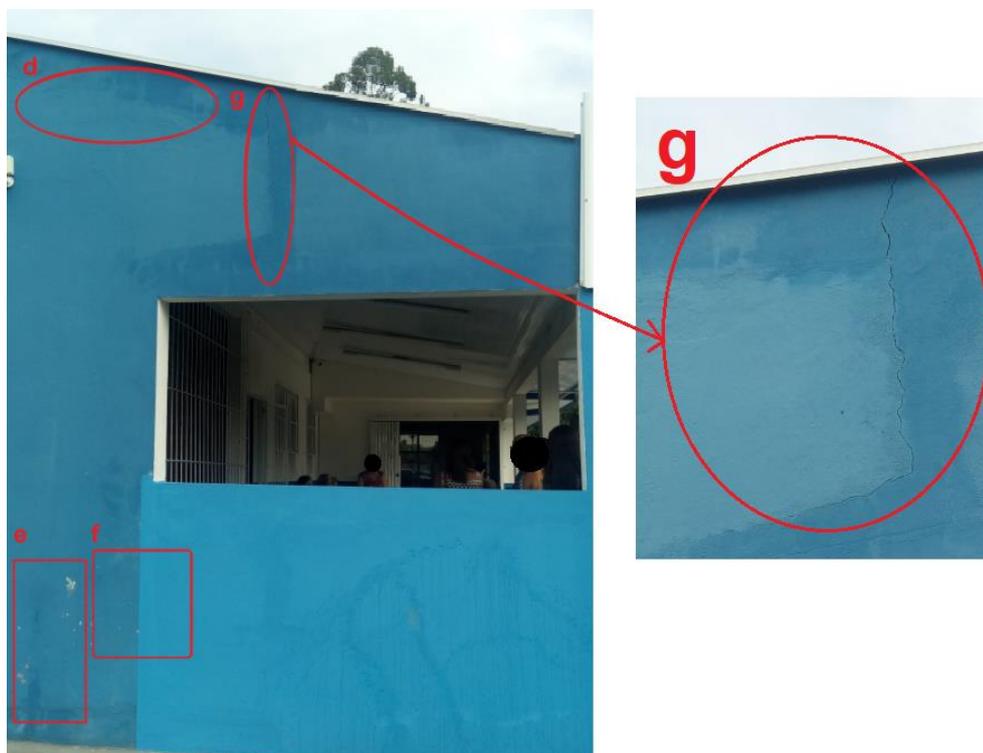
No detalhe “g”, conforme Figura 40, é possível observar uma fissura grande circundando a região onde foi efetuada uma correção, ou seja, em uma área de fragilidade.

Figura 40 - Fissura destacada pelo detalhe g

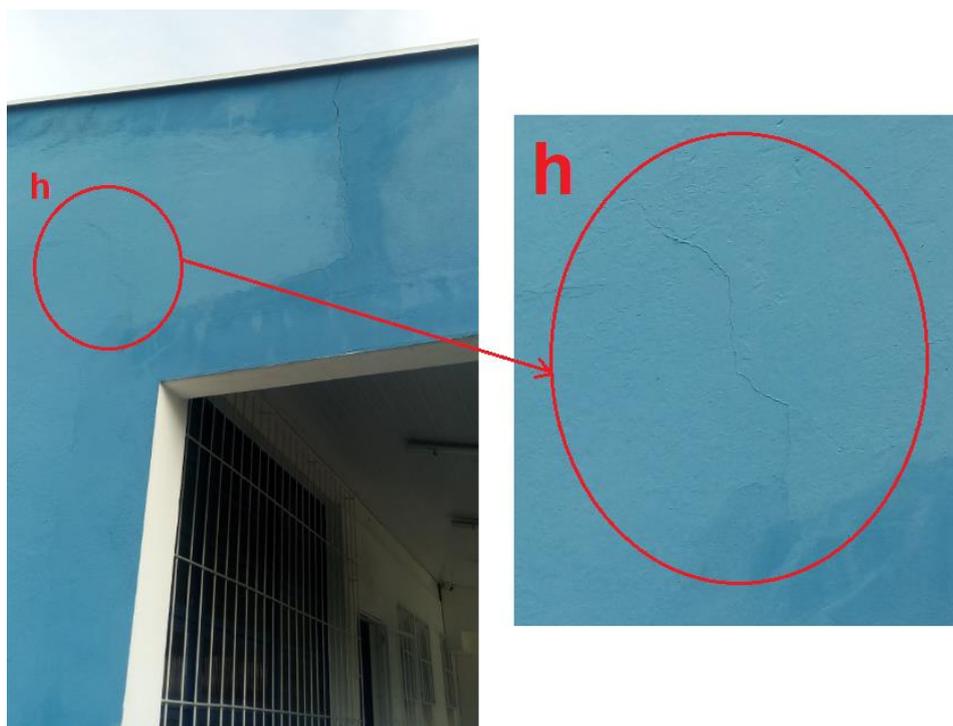
Figura 41 - Fissura pouco nítida destacada pelo detalhe h

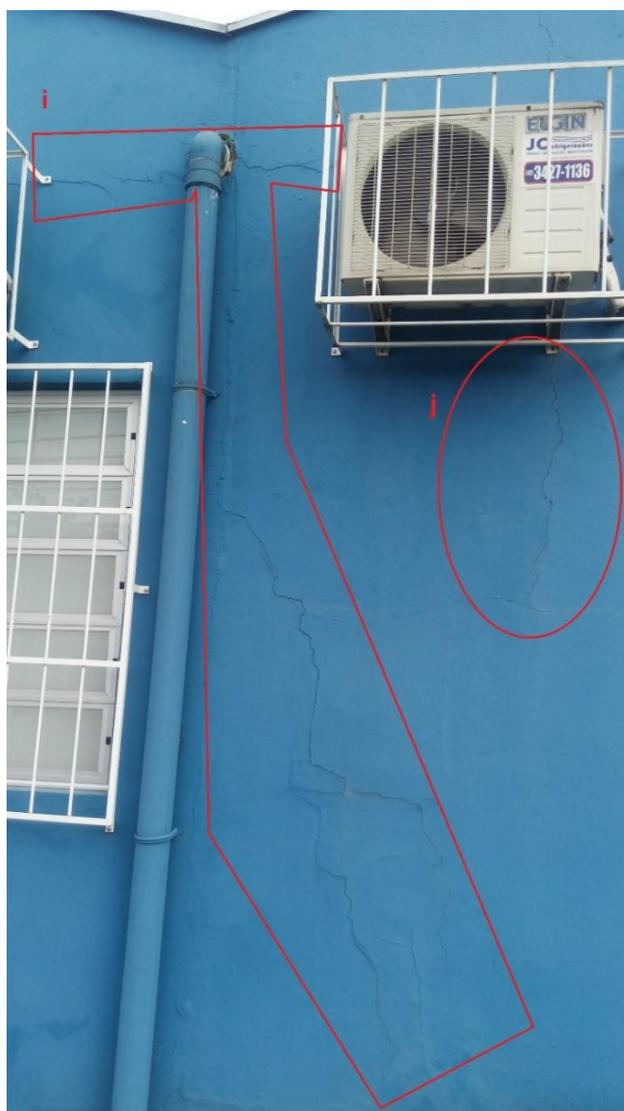
Com relação a Figura 42, no detalhe “i” é perceptível a grande fissura apresentada, que na parte superior se manifesta em sentido horizontal passando por pontos de fragilidade como fixação do condicionador de ar e pela passagem da tubulação, descendo de forma vertical e abrindo em ramificações mais próximas do meio para fim da parede.

Figura 42 - Fissuras na lateral esquerda da unidade

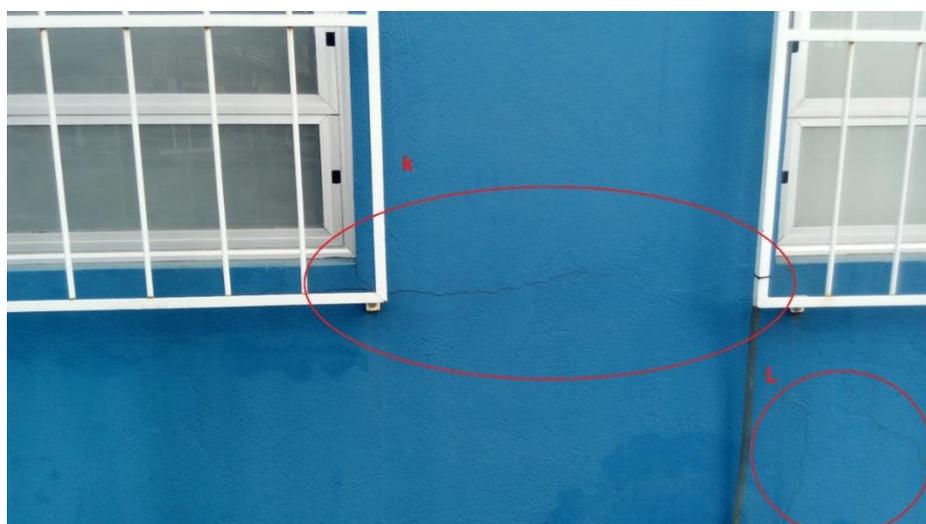
Figura 43 - Fissuras na lateral esquerda da unidade

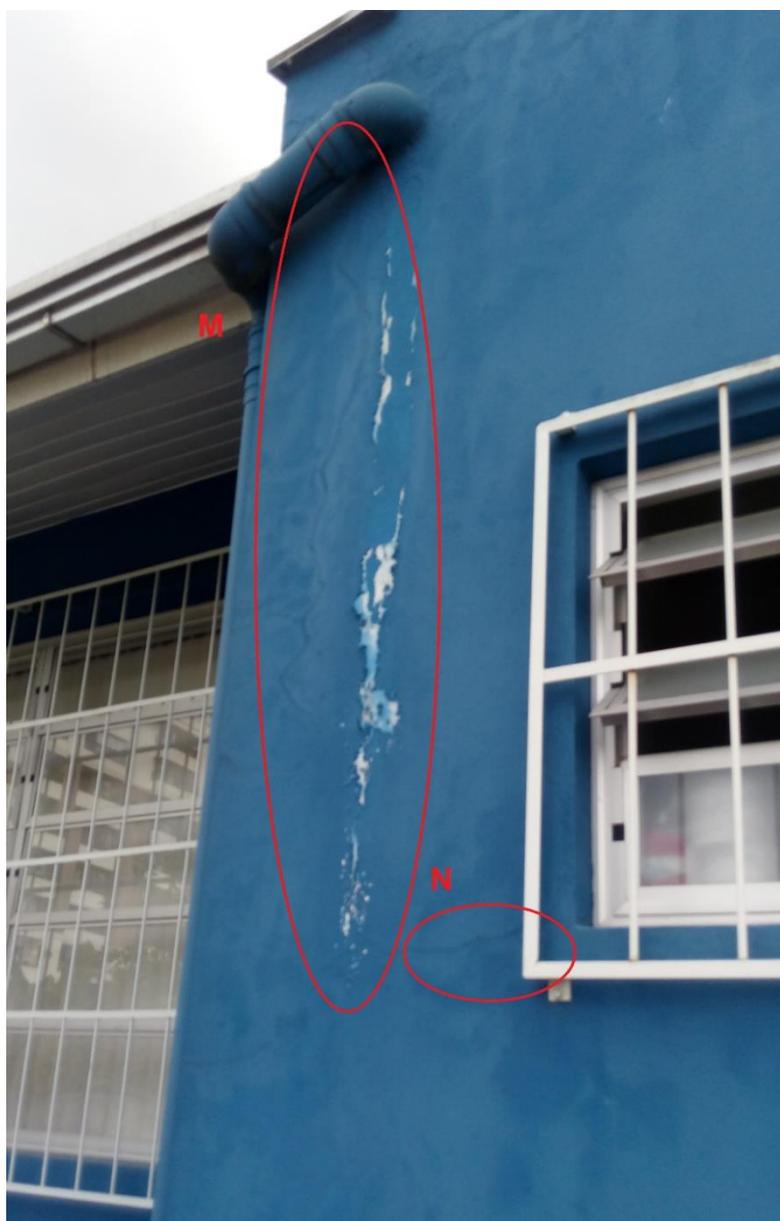
Figura 46 – Fissura e descascamento da tinta nos fundos da unidade

No detalhe “N” é possível ver uma fissura que possivelmente teve sua origem do canto inferior da janela.

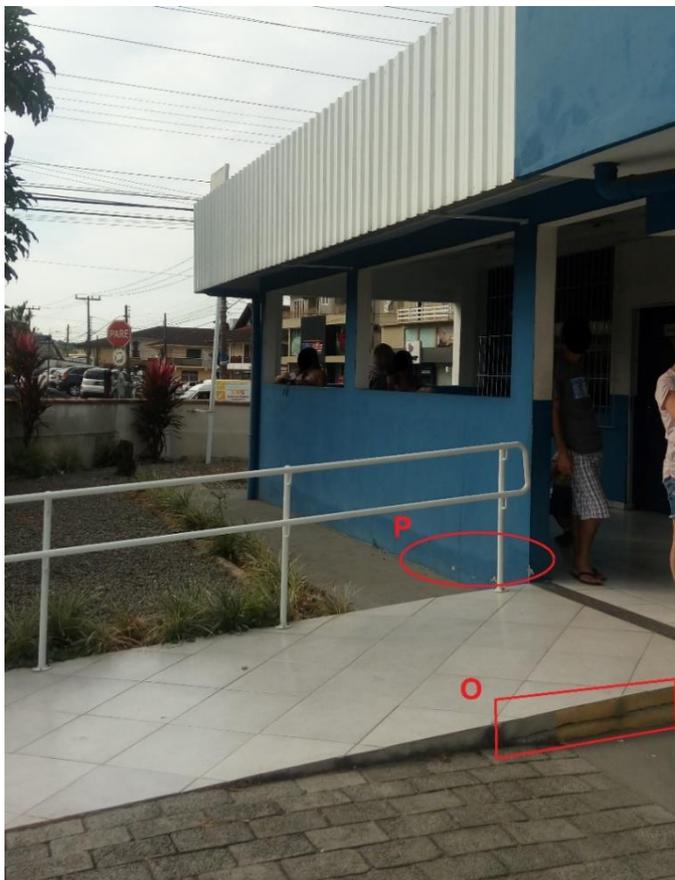
Figura 48 – Fissura e descascamento da tinta na parte frontal da unidade

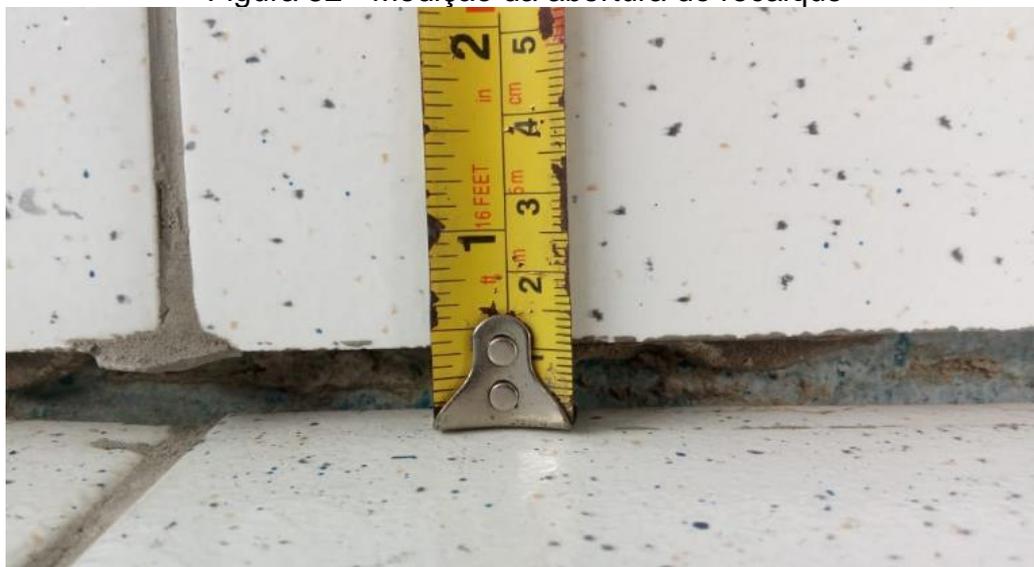
Figura 52 - Medição da abertura do recalque

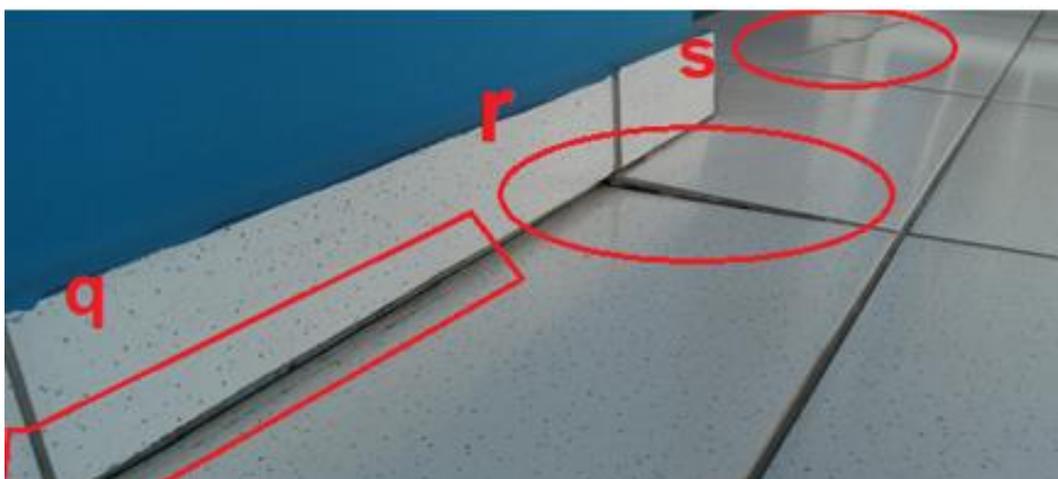
Figura 53 - Recalque na parte frontal da unidade

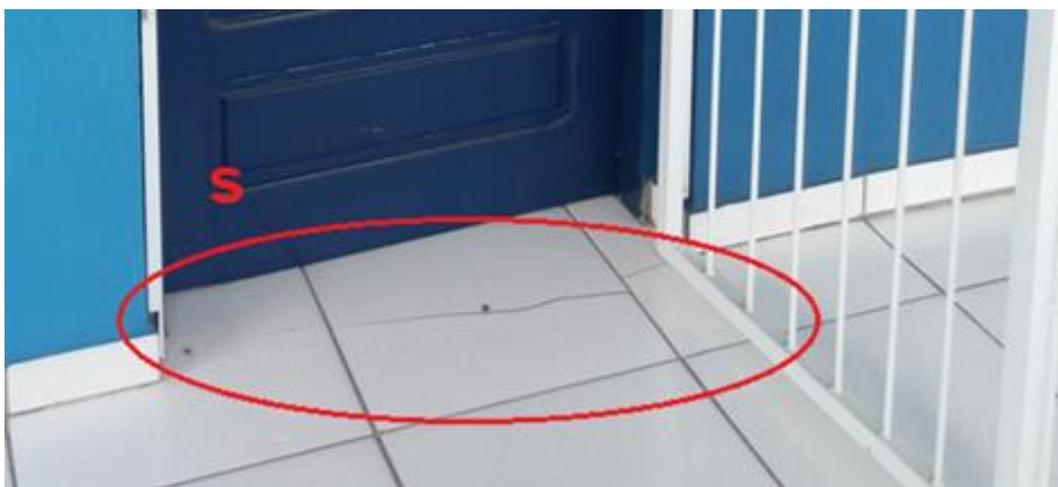
Figura 54 - Patologia na parte frontal da unidade

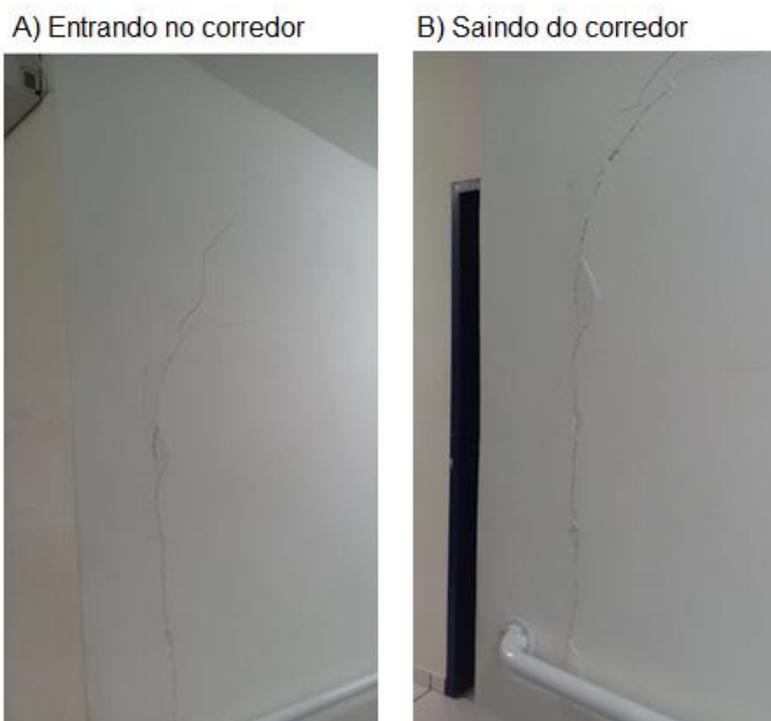
Figura 57 – Fissura visualizada conforme direção

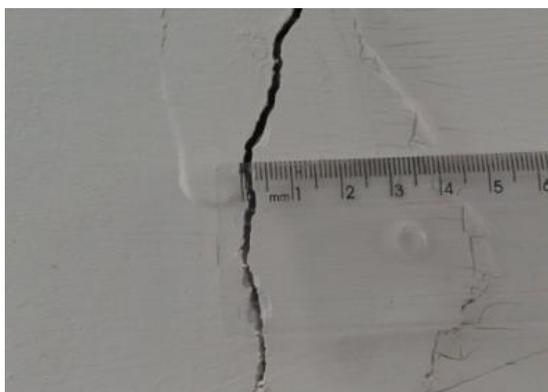
Figura 58 - Medição da abertura da manifestação patológica do detalhe "h"

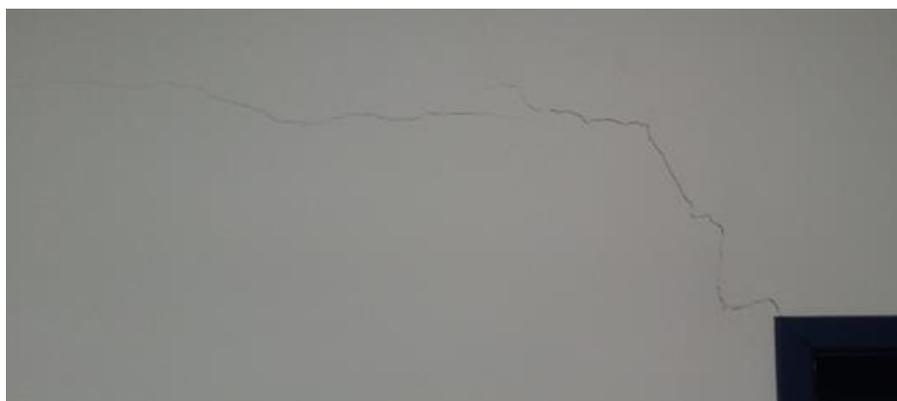
Figura 60 - Ampliação da fissura do detalhe "g"

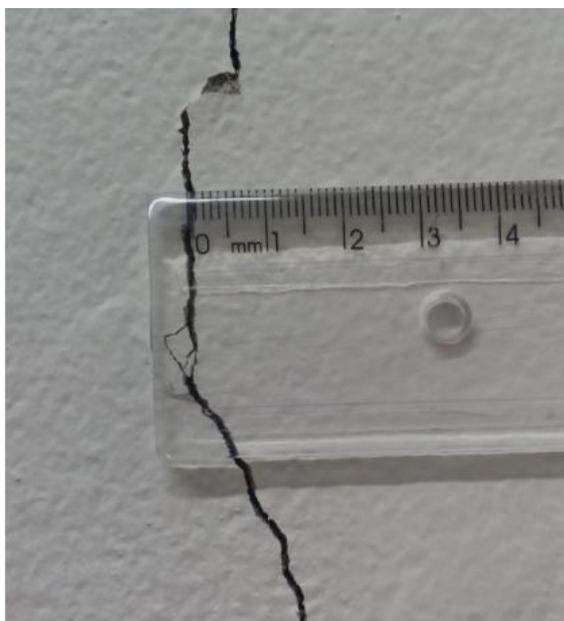
Figura 61 - Medição da abertura da fissura do detalhe "g"

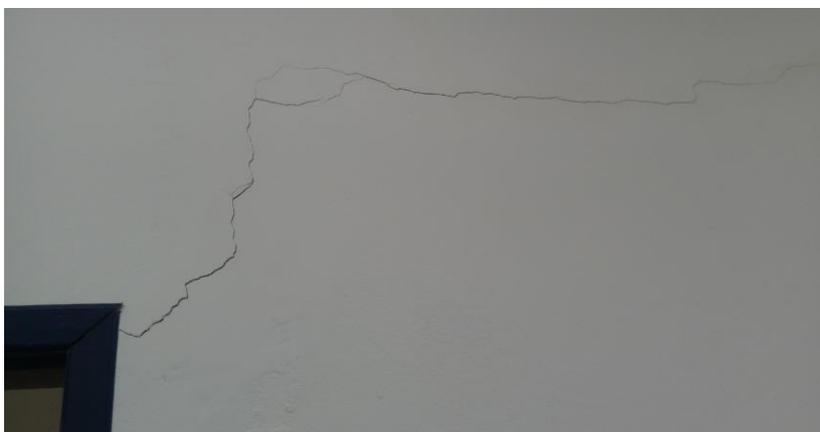
Figura 62 - Fissura do detalhe "g" vista do outro lado da parede

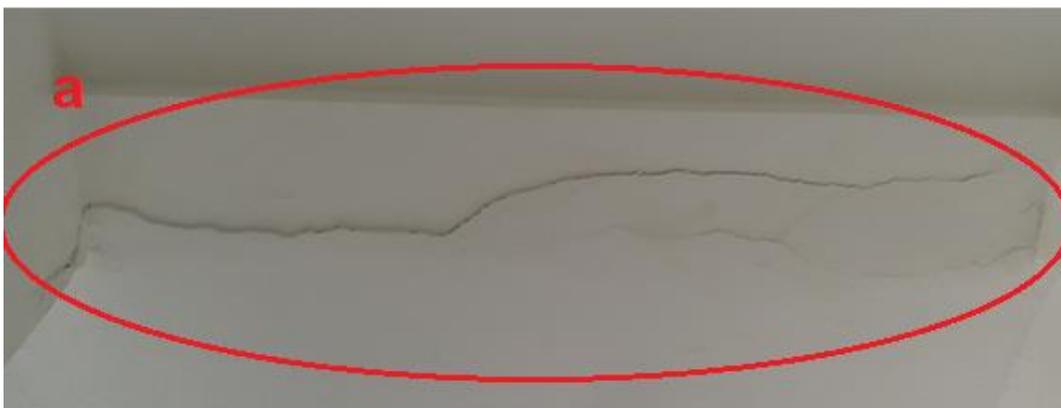
Figura 64 – Fissura na área interna destacada pelo detalhe "a"

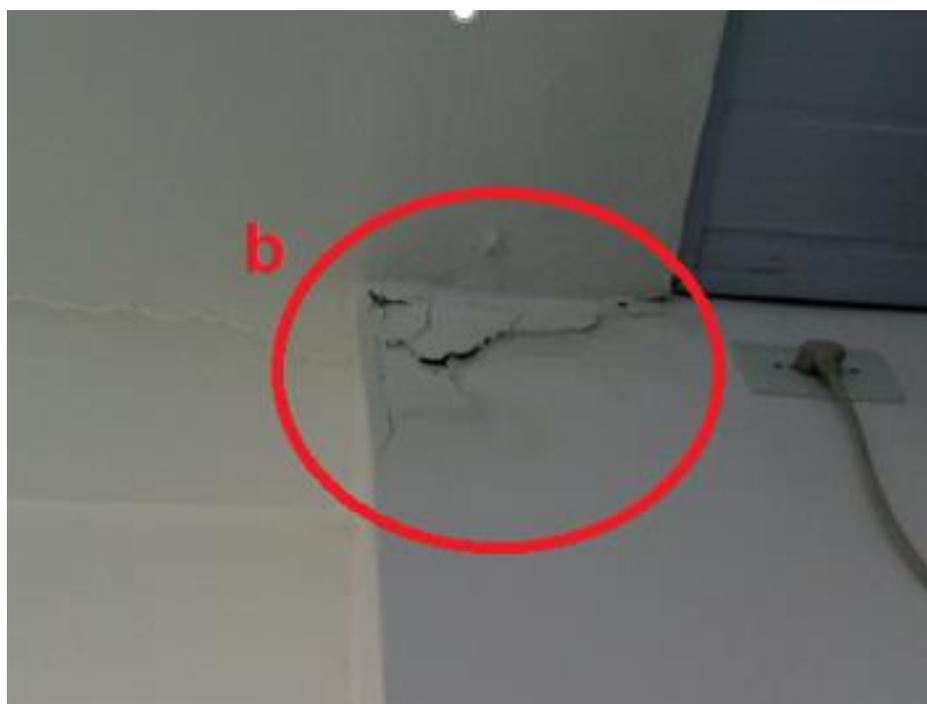
Figura 65 - Ampliação da fissura com destacamento de argamassa

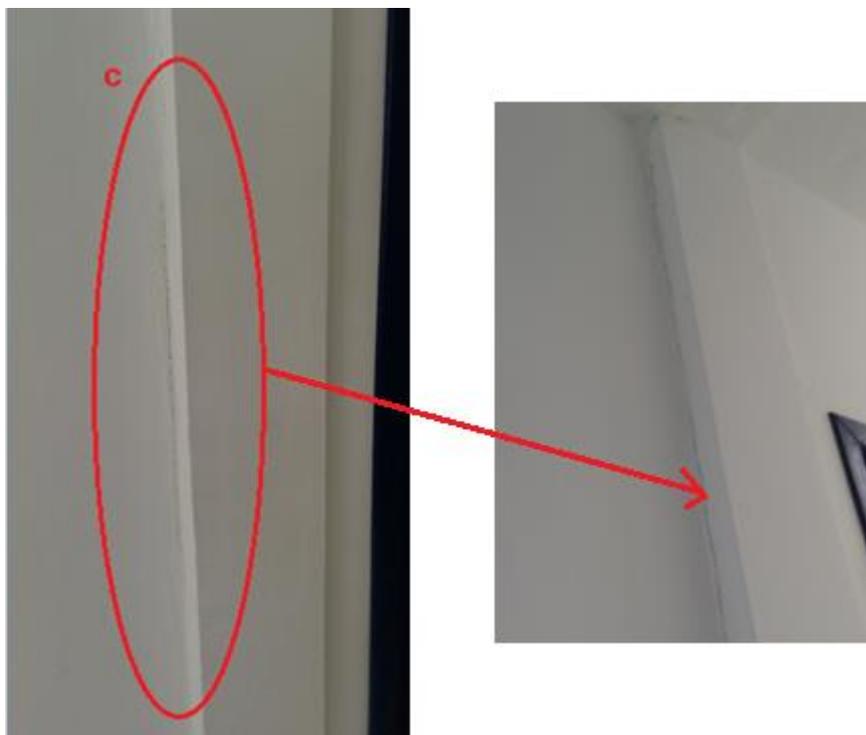
Figura 66 – Ampliação da patologia da área interna destacada pelo detalhe "c"

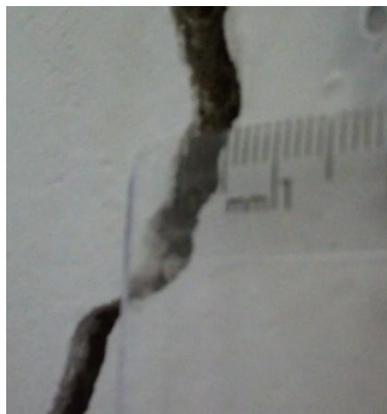
Figura 70 - Medição da abertura da manifestação patológica do detalhe "e"

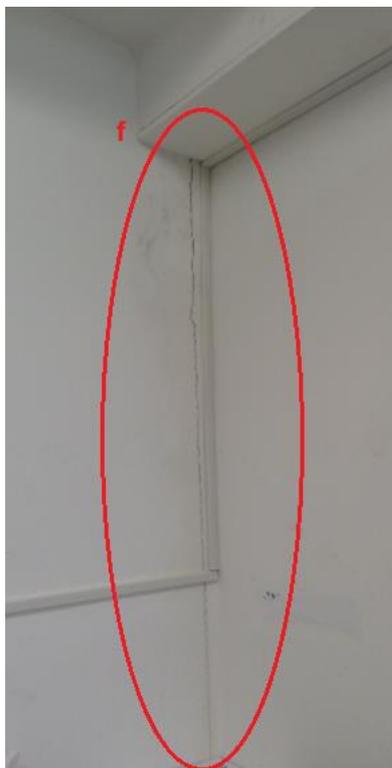
Figura 72 - Ampliação da patologia realçada no detalhe "f"

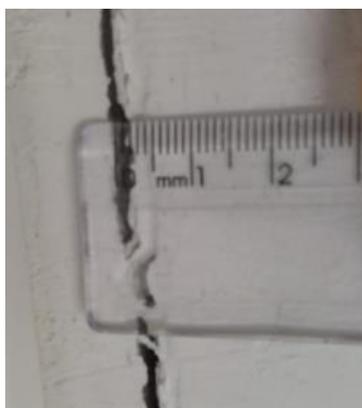
Figura 73 - Medição da abertura da fissura do detalhe "f"

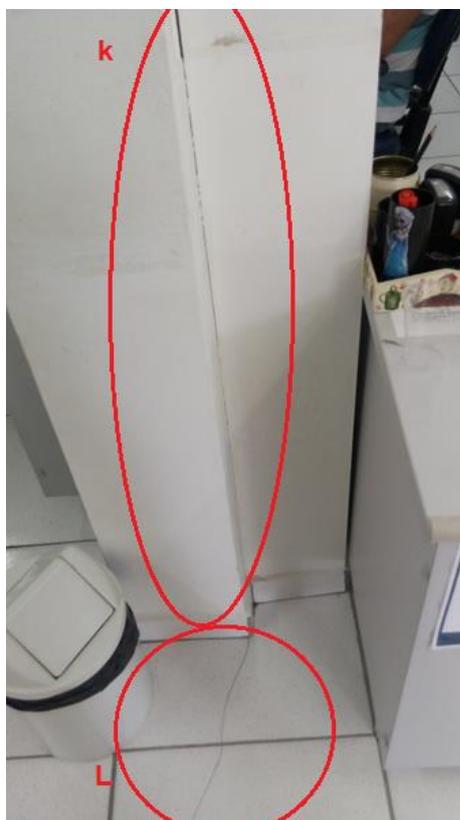
Figura 80 – Fissura no piso destacada pelo detalhe “L”

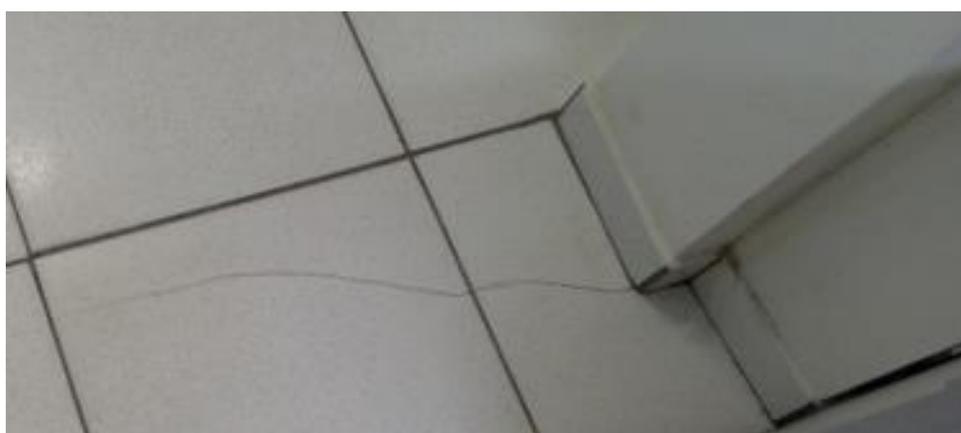
Figura 81 - Manifestação patológica em piso cerâmico

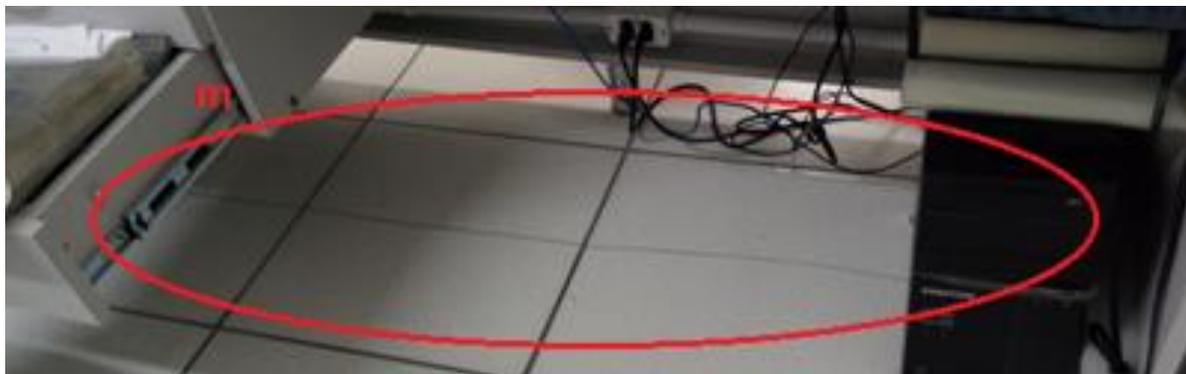
Figura 82 - Patologia realçada pelo detalhe "m"

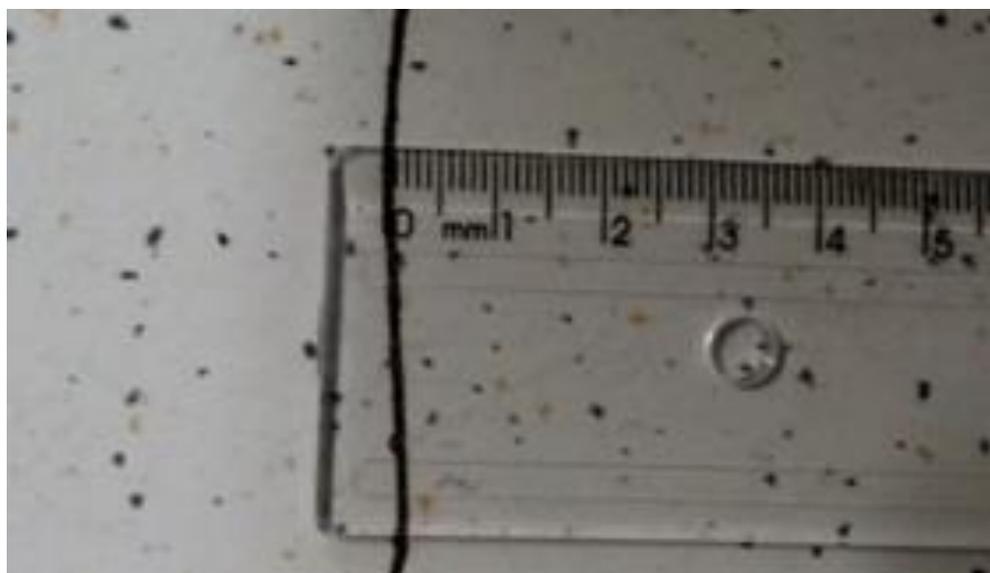
Figura 83 - Medição da abertura da manifestação patológica do detalhe "m"
