MANIFESTAÇÕES PATOLÓGICAS EM ARGAMASSAS DE  
REVESTIMENTO: ESTUDO DE CASO NO MUSEU NACIONAL DE  
IMIGRAÇÃO E COLONIZAÇÃO DE JOINVILLE - SC

Trabalho de Conclusão de Curso apresentado ao curso de graduação em Engenharia Civil de Infraestrutura, da Universidade Federal de Santa Catarina, Centro Tecnológico de Joinville, como requisito parcial para obtenção do título de Bacharel.

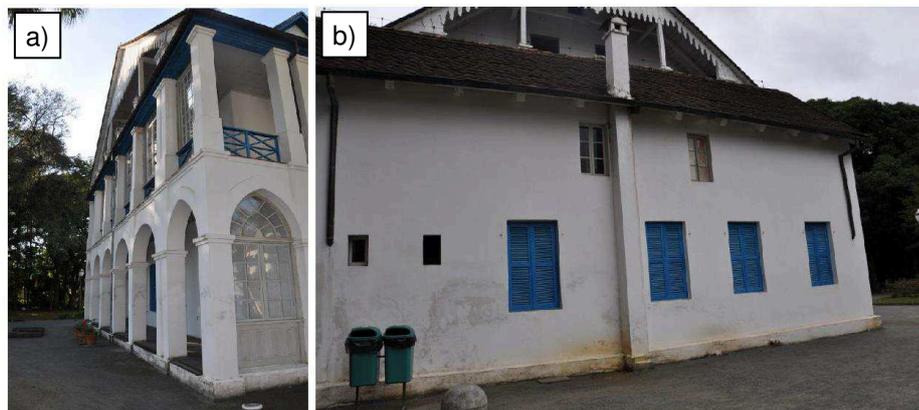
Figura 5 - Manchas de umidade ascendente no MNIC em 2014: (a) na fachada Norte; (b) na fachada Sul.

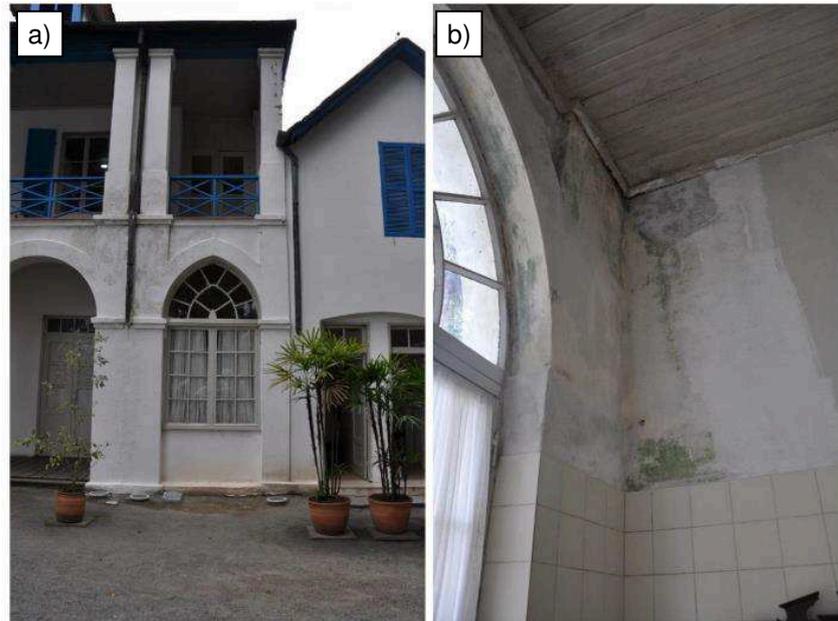
Na Figura 6 estão apresentadas as manchas devido a vazamentos através da calha que faz o escoamento vertical da água, esses vazamentos afetam a fachada frontal (oeste) e o banheiro feminino no térreo.

Figura 6 - Manchas de umidade devido a vazamentos encontrados no MNIC em 2014: (a) na fachada oeste; (b) no feminino no térreo.

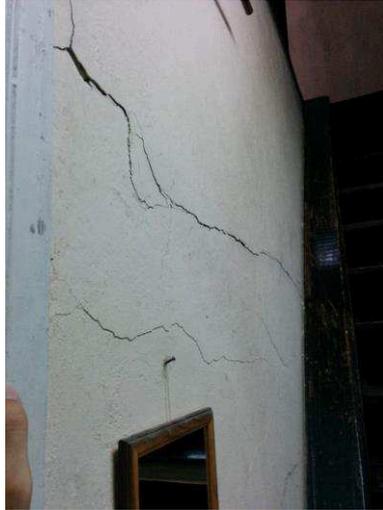
Na análise de estado de conservação foram encontradas também fissuras. As fissuras existentes (Figura 7), com delineamento diagonal tem abertura de ordem inferior a 5 mm, seccionando completamente a parede. A configuração da referida manifestação aparenta ser compatível com um possível recalque diferencial da fundação sobre a qual assenta-se o referido painel, a partir do ponto próximo a porta, o que pode ter sido ocasionado por deficiências executivas ou por solapamento do solo em decorrência de eventuais deficiências de desempenho da rede hidrossanitária. Na análise não foi possível confirmar tais hipóteses pois seria necessário a exumação e avaliação da fundação, o que não foi autorizado pelos gestores do MNIC.

Figura 7 - Fissuras encontradas no Hall 2 do museu em 2014

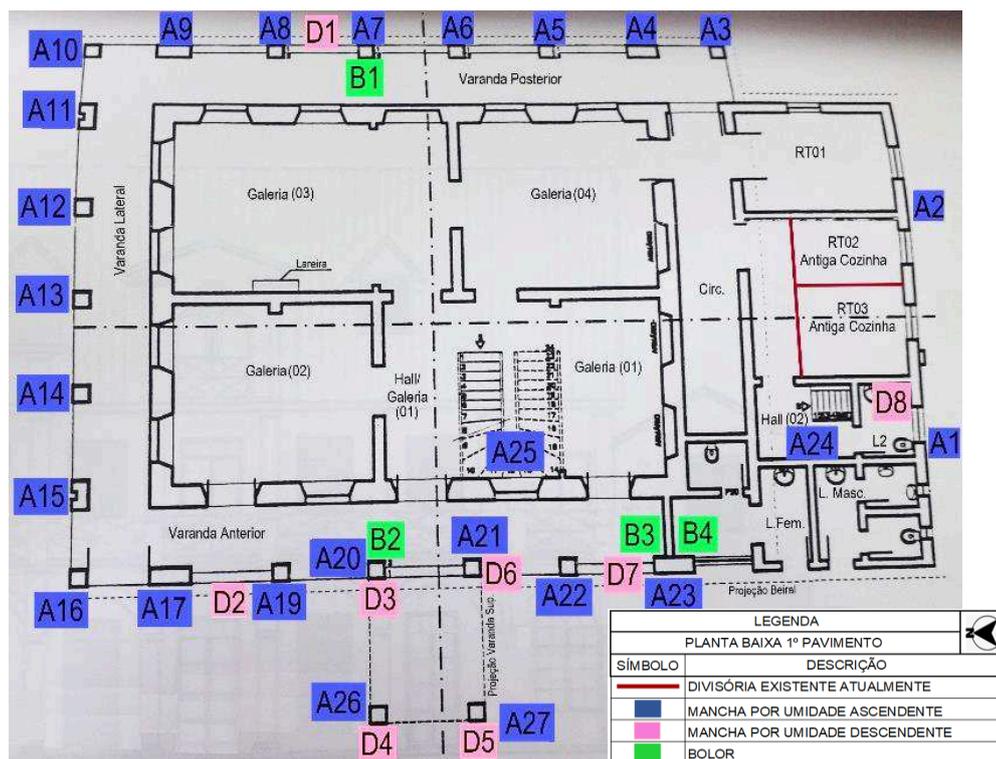
Figura 29 - Locais mais afetado pela umidade no primeiro pavimento

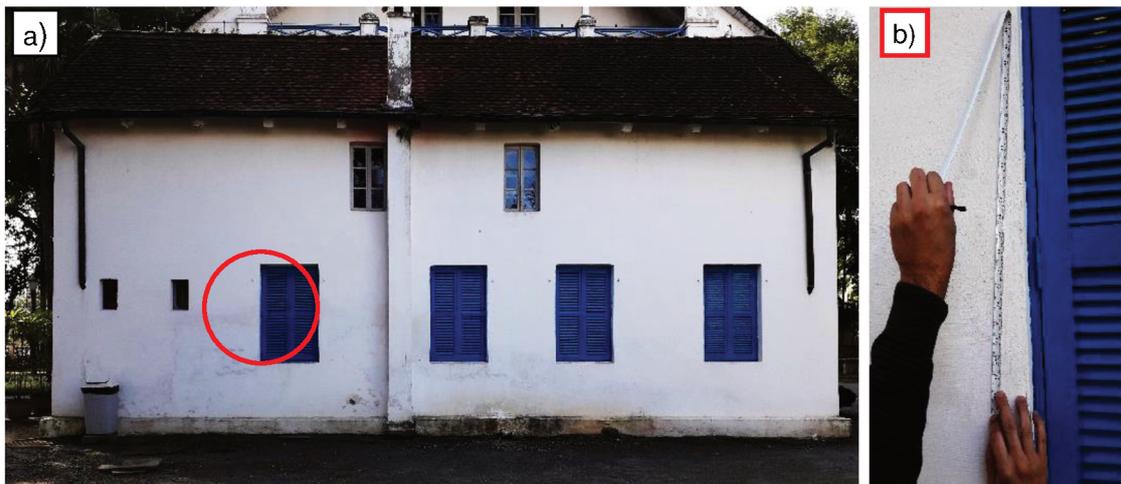
Figura 30 - Fachada Sul: (a) manifestação patológica na fachada; (b) medição da altura da mancha de umidade no ponto A1

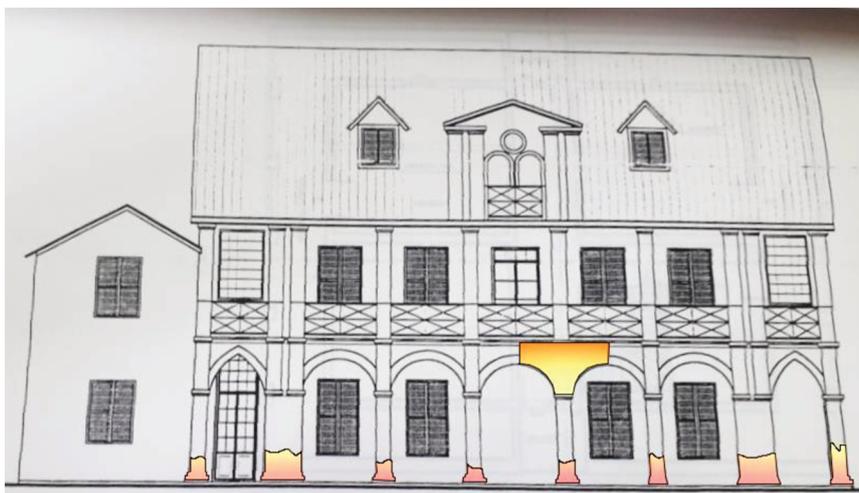
Figura 31 - Áreas afetadas na fachada leste pela umidade

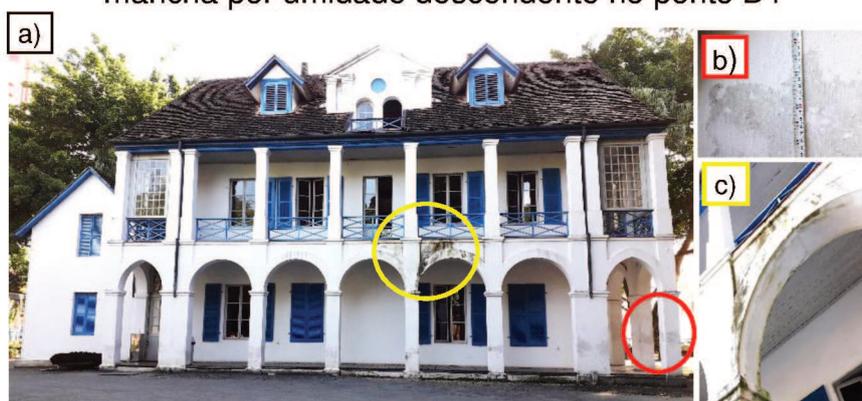
Figura 32 - Fachada Leste: (a) manifestações patológicas na fachada; (b) medição da mancha causada por umidade ascendente no ponto A10; (c) mancha por umidade descendente no ponto D1

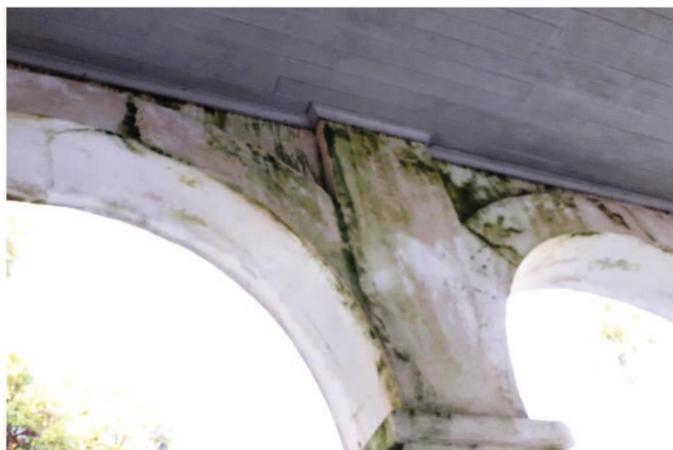
Figura 33 - Bolor evidente no ponto B1

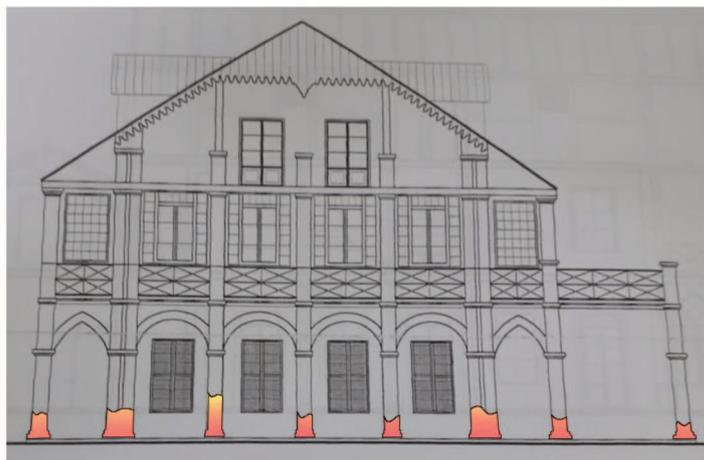
Figura 34 - Regiões afetadas por manifestações patológicas decorrentes da umidade na fachada Norte

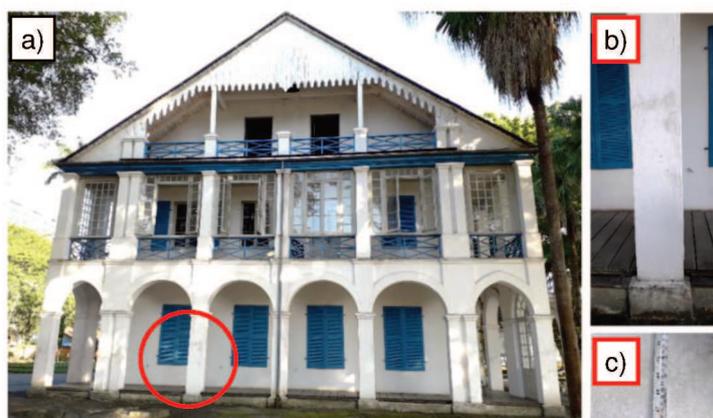
Figura 35 - Fachada Norte: (a) manifestações patológicas na fachada; (b) manchas no ponto A12; (c) Altura da mancha no ponto A12

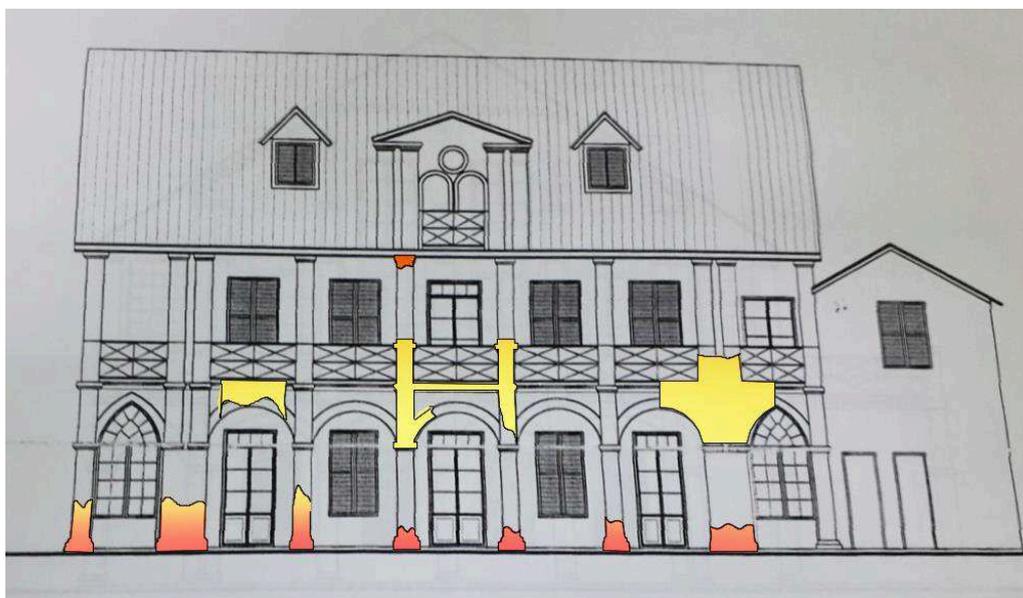
Figura 36 - Regiões com defeitos decorrentes da umidade na fachada principal do museu

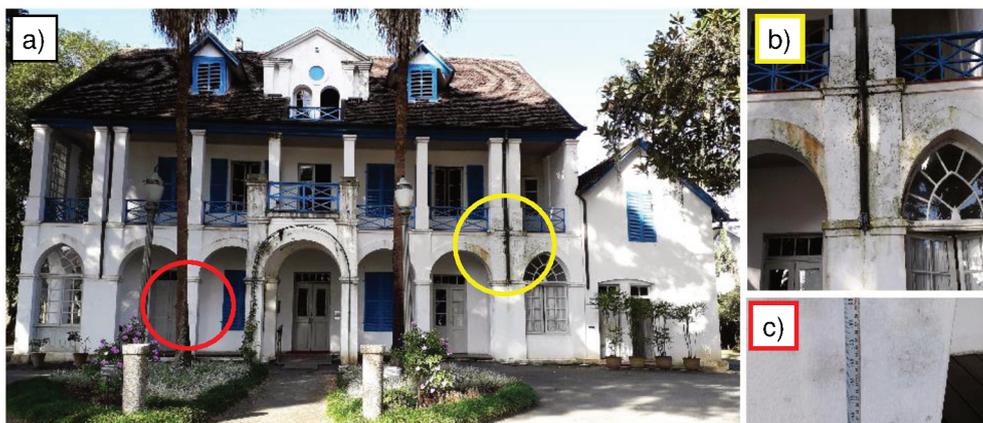
Figura 37 - Fachada Frontal: (a) manifestações patológicas na fachada; (b) degradação devido a umidade descendente no ponto D7; (c) medição da umidade ascendente no ponto A19

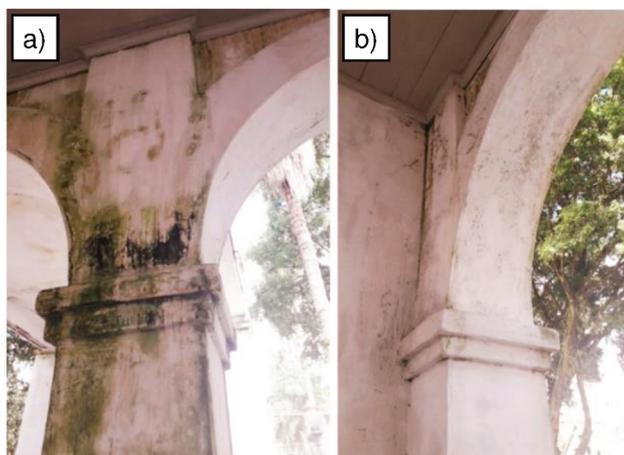
Figura 38 - Manifestação de bolor: (a) no ponto B2; (b) no ponto B3

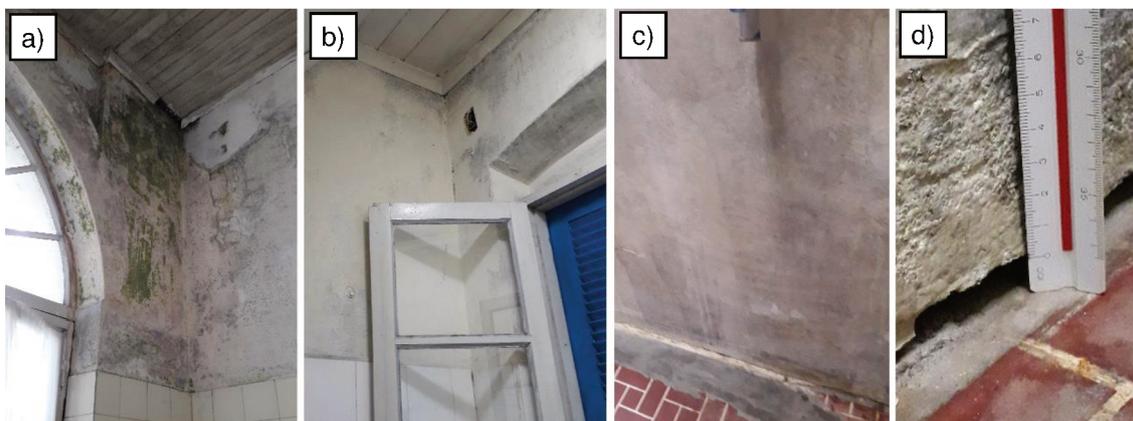
Figura 39 - Umidade no interior da edificação: (a) presença de bolor no ponto B4; (b) mancha de umidade no ponto D8; (c) mancha de umidade no ponto A24; (d) medição do descolamento entre piso e parede

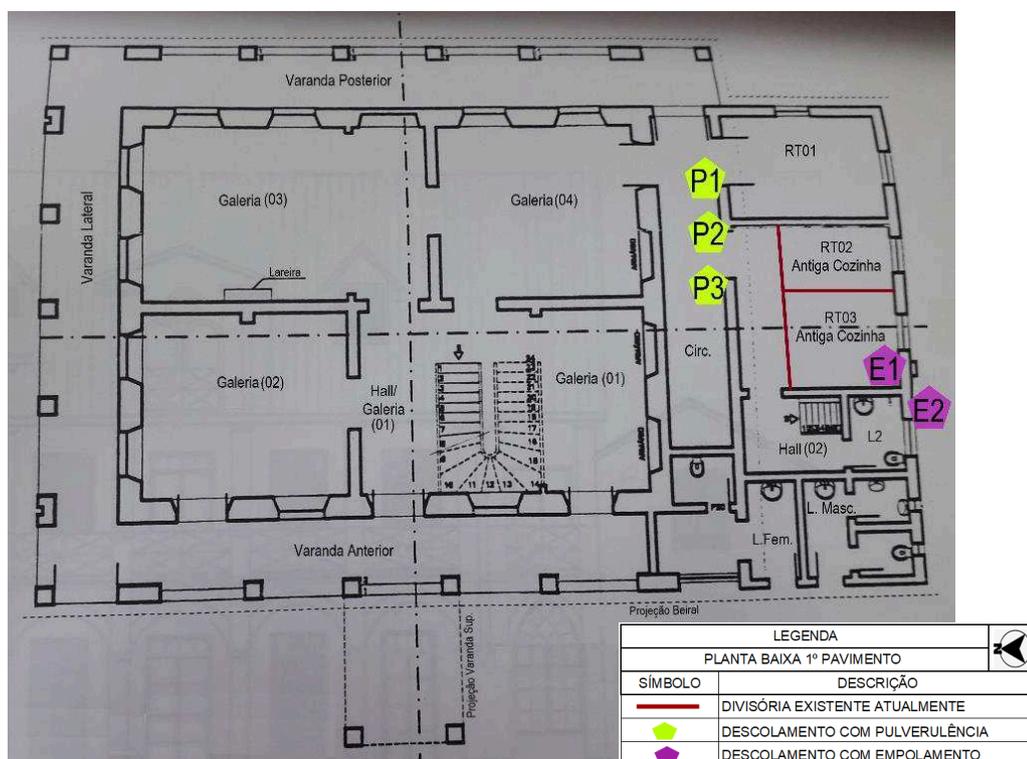
Figura 40 - Vesícula e descolamentos no 1º pavimento

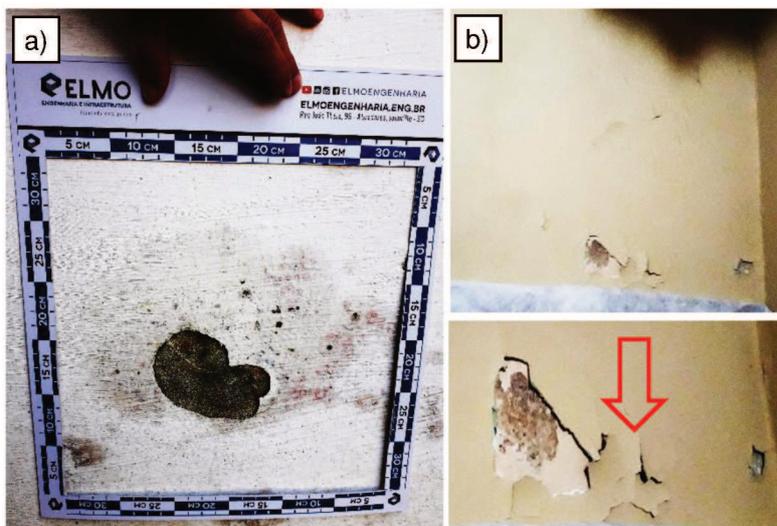
Figura 41 - Parede fachada sul: (a) manifestação de vesícula; (b) descolamento com empolamento

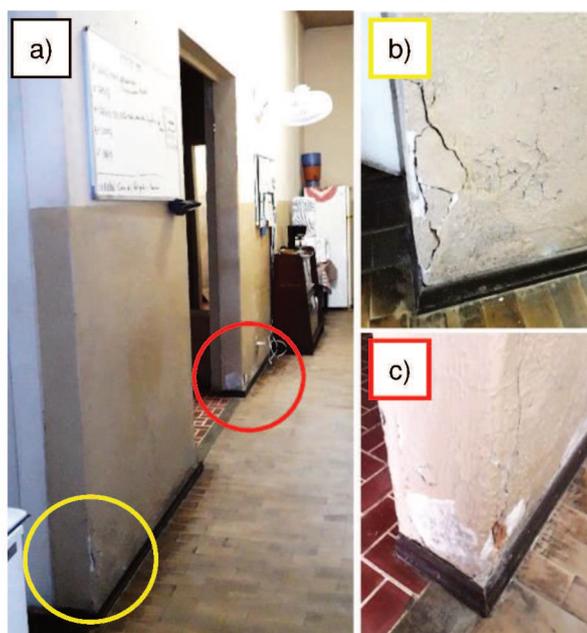
Figura 42 - Descolamentos com pulverulência: (a) no ponto P1; (b) no ponto P3

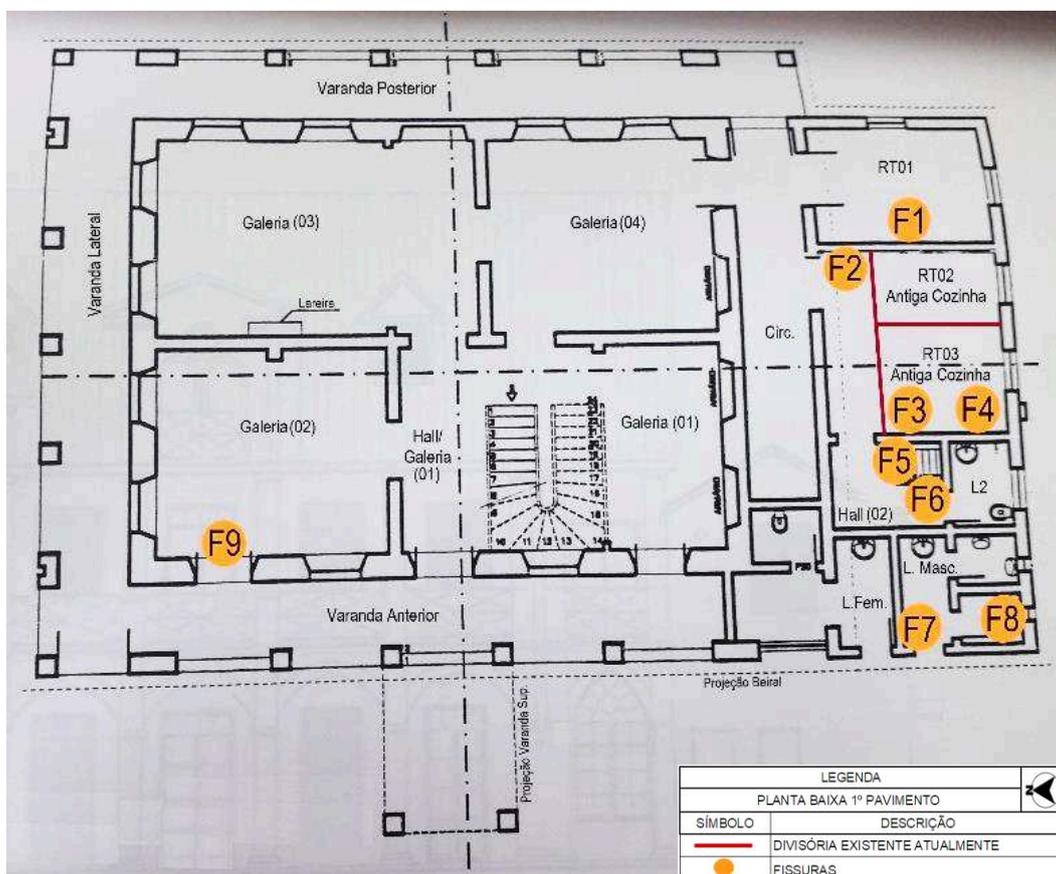
Figura 43 - Localização das fissuras no primeiro pavimento

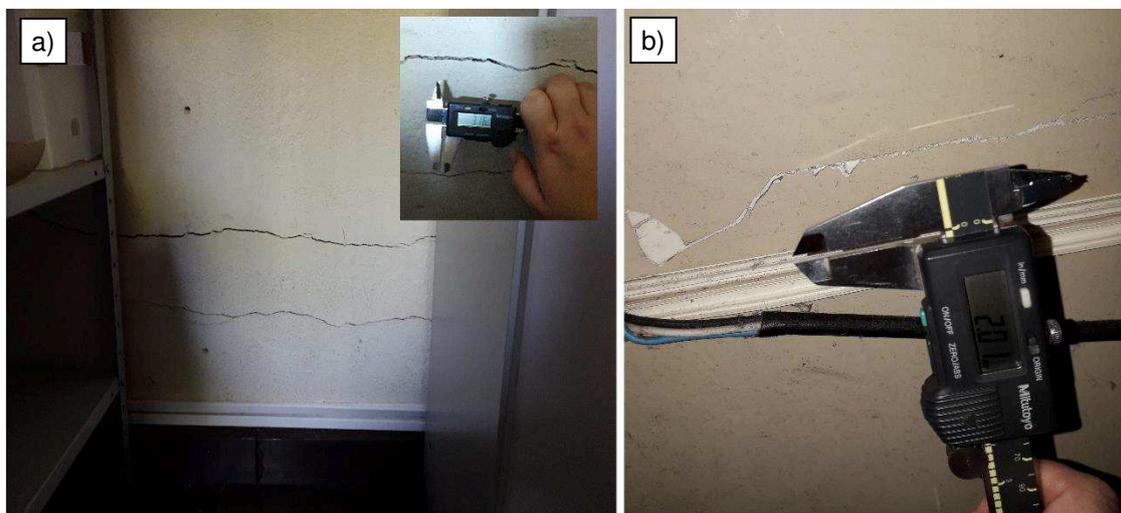
Figura 44 - Fissuras no 1º pavimento: (a) no ponto F1; (b) no ponto F2

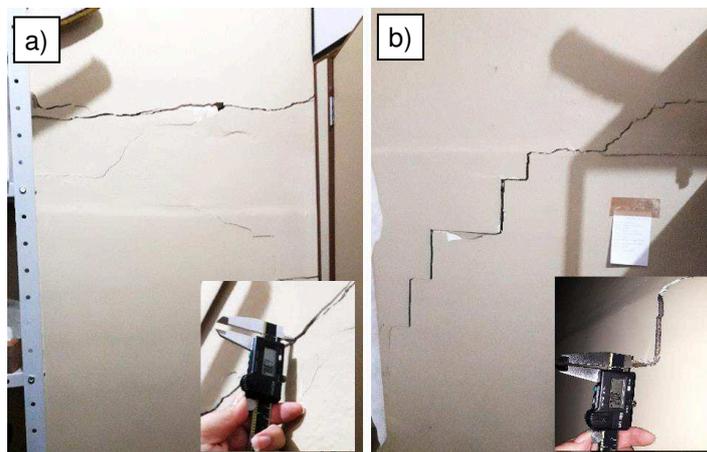
Figura 45 - Fissuras no 1º pavimento: (a) no ponto F3; (b) no ponto F4

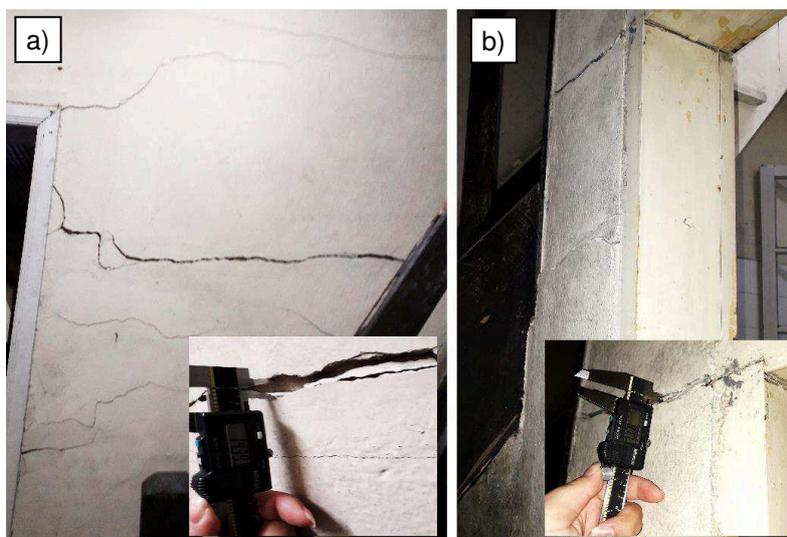
Figura 46 - Fissuras no 1º pavimento: (a) no ponto F5; (b) no ponto F6

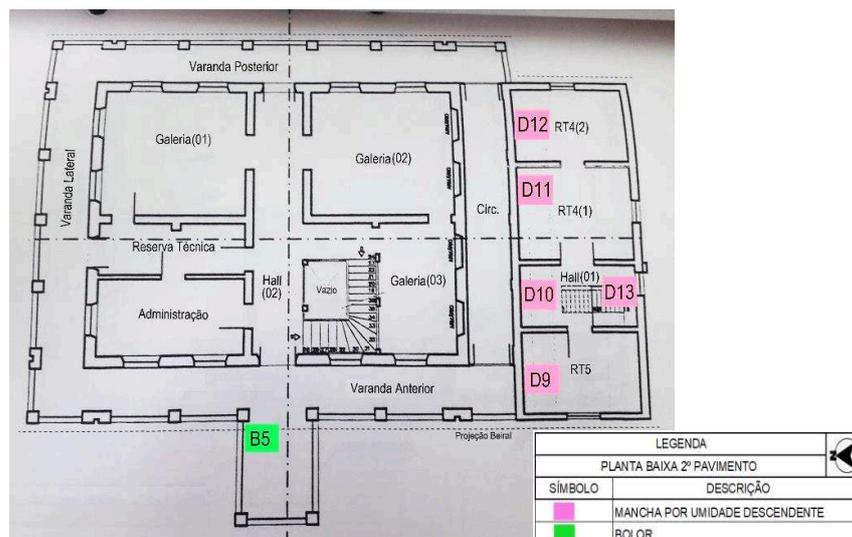
Figura 47 - Localização dos problemas devido a umidade no 2º pavimento

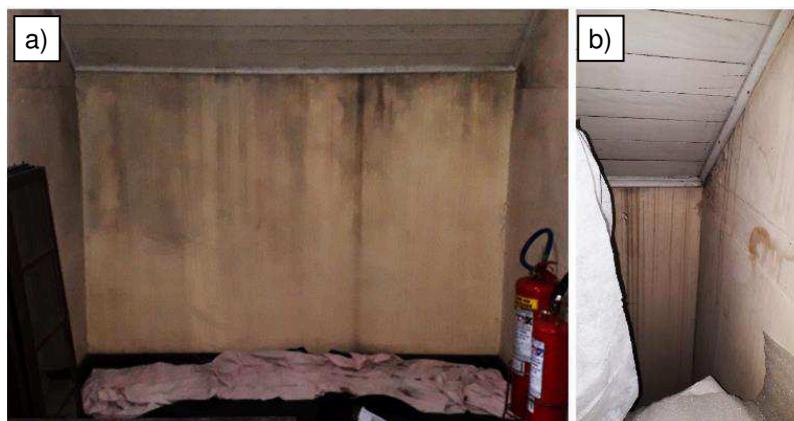
Figura 48 - Manchas de umidade descendente no 2º pavimento: (a) ponto D10;  
(b) ponto D11

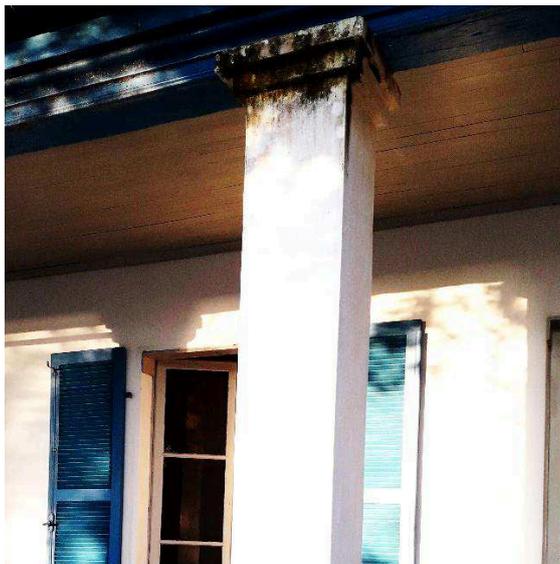
Figura 49 - Manifestação de bolor no 2º pavimento

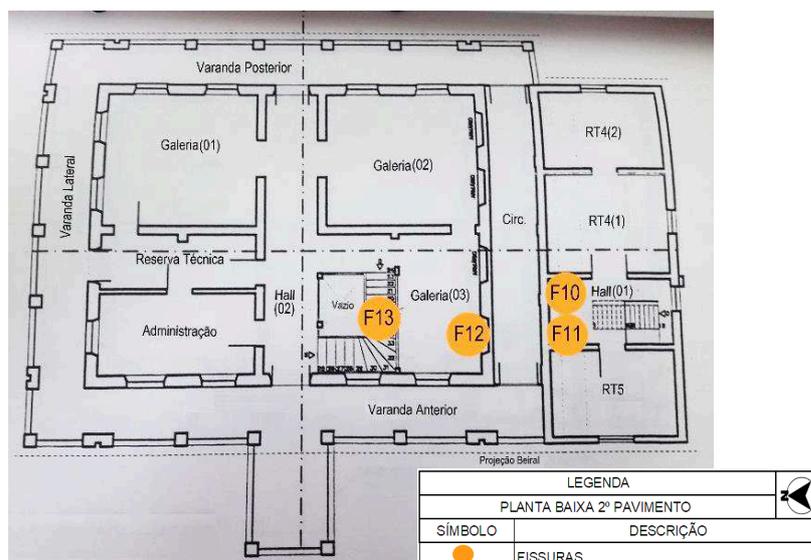
Figura 50 - Localização das fissuras no 2º pavimento

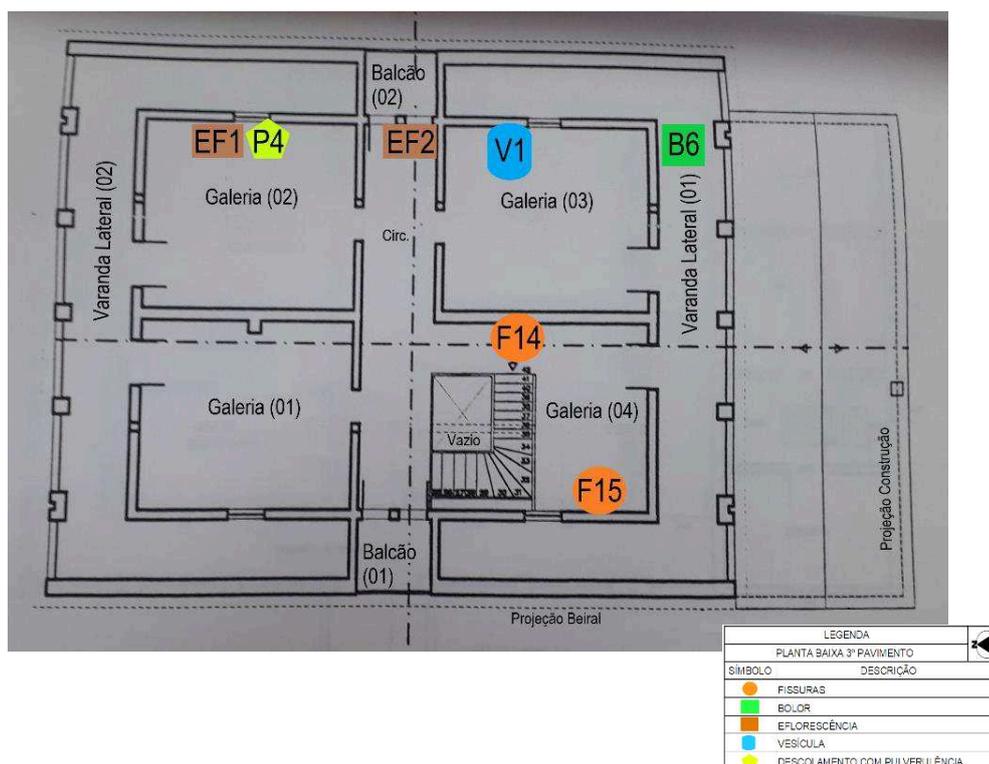
Figura 51 - Manifestações patológicas do 3º pavimento

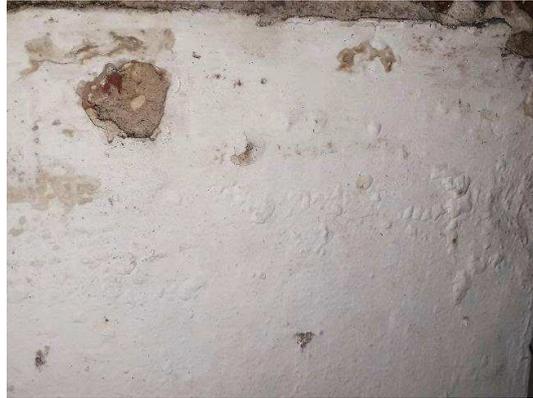
Figura 52 - Vesícula no 3º pavimento

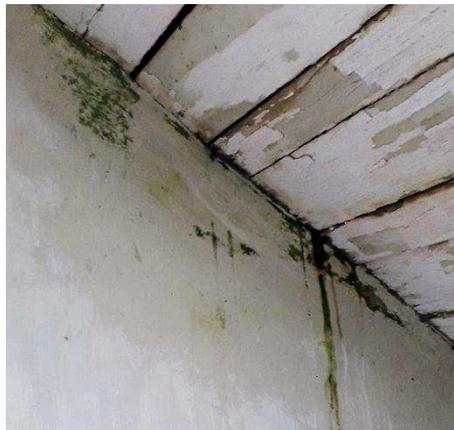
Figura 53 - Ponto B6: bolor encontrado no terceiro pavimento

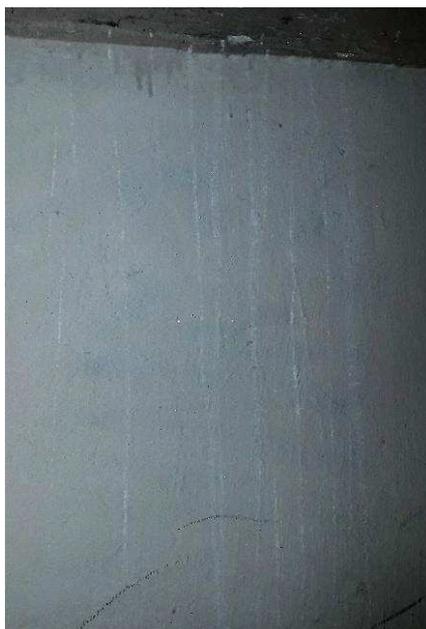
Figura 54 - Ponto E1: eflorescência encontrada no terceiro pavimento.
