UNIVERSIDADE FEDERAL DE SANTA CATARINA
CURSO DE GRADUAÇÃO EM ENGENHARIA CIVIL
MARCO AURÉLIO PITOL MAESTRI

**INSPEÇÃO, DIAGNÓSTICO E SUGESTÃO DE INTERVENÇÕES NOS
COMPONENTES DE MADEIRA EM EDIFICAÇÃO DE SISTEMA PLATAFORMA
(*LIGHT WOOD FRAME*): ESTUDO DE CASO NO PROTÓTIPO STELLA-UFSC**

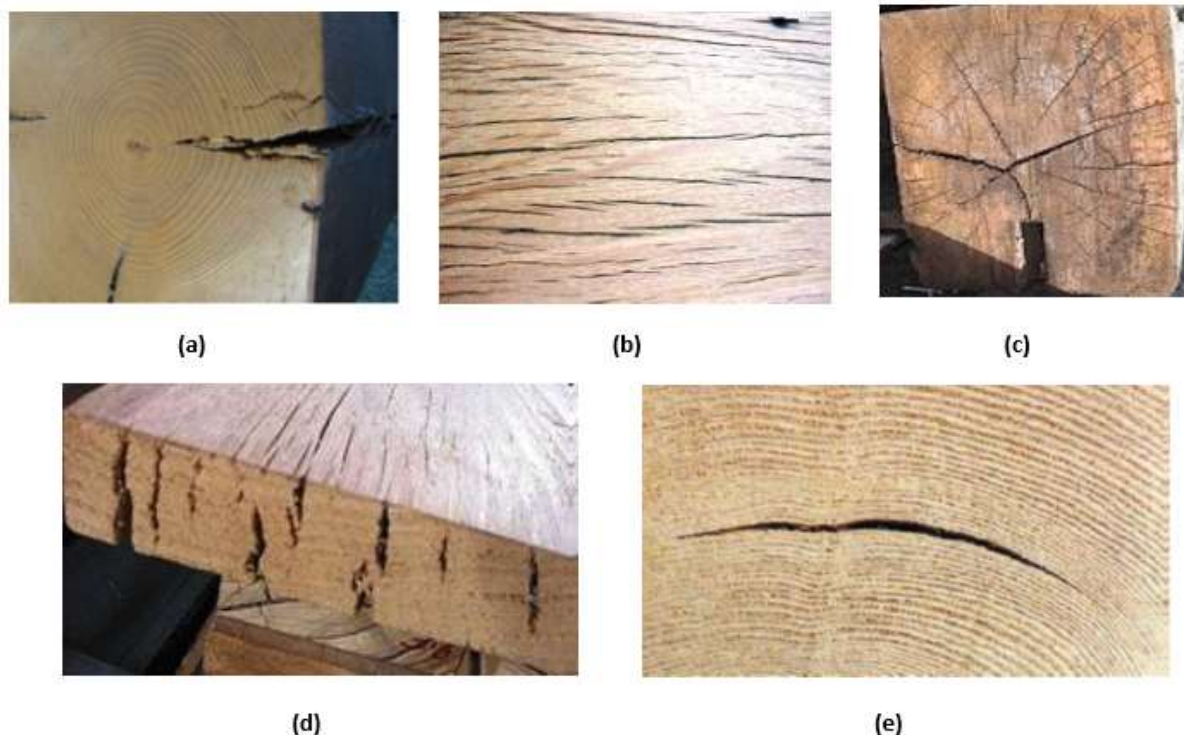
Fonte: Adaptado de COSTA, 2015

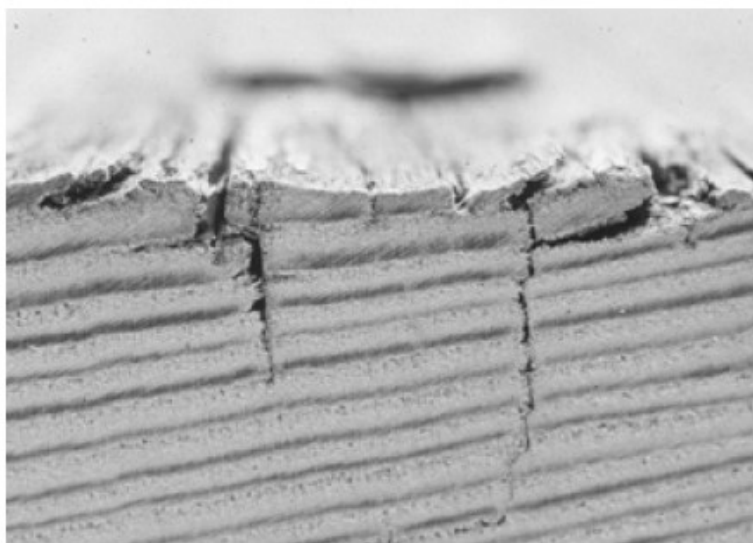
Fonte: WILLIAMS, 2005

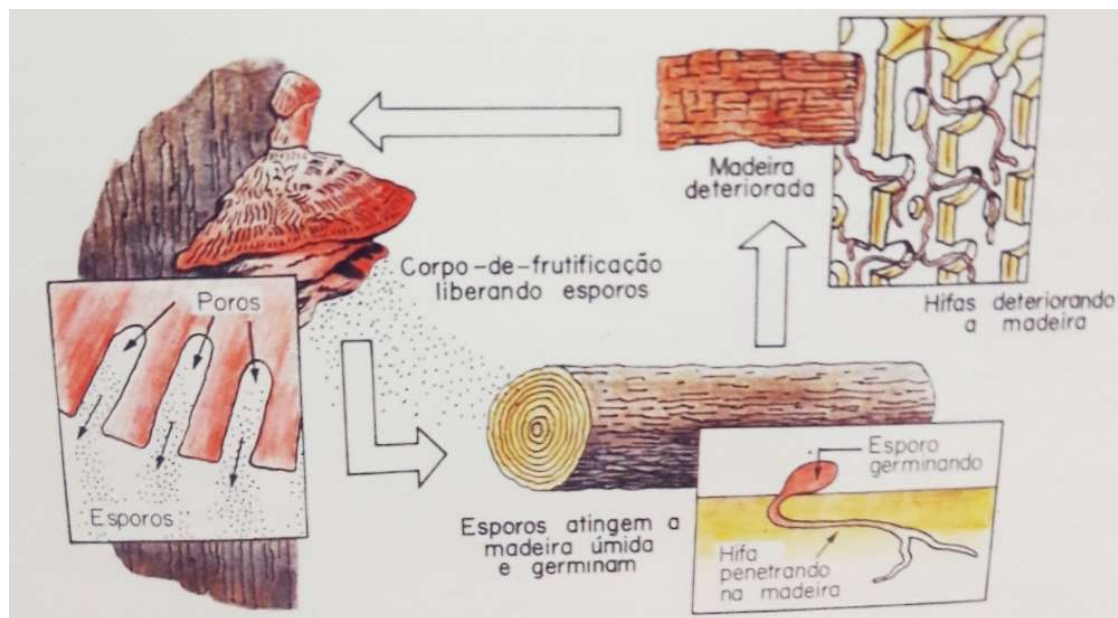
Fonte: TIMBER pests and their control, 1981 *apud* LELIS *et al.*, 2001

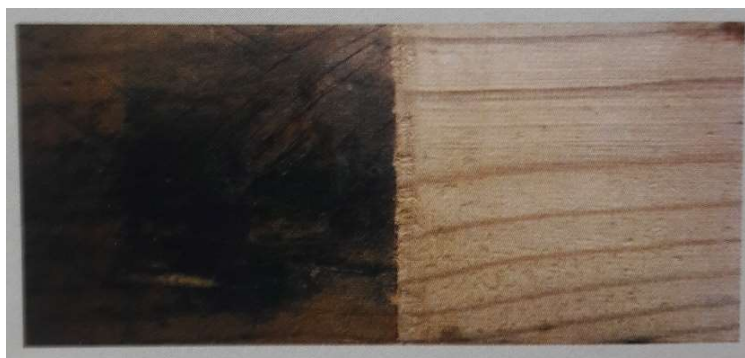
Fonte: LELIS *et al.*, 2001

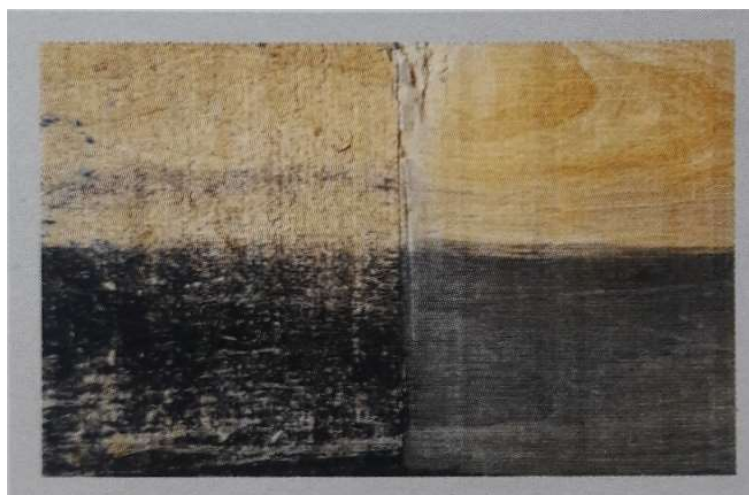
Fonte: LELIS *et al.*, 2001

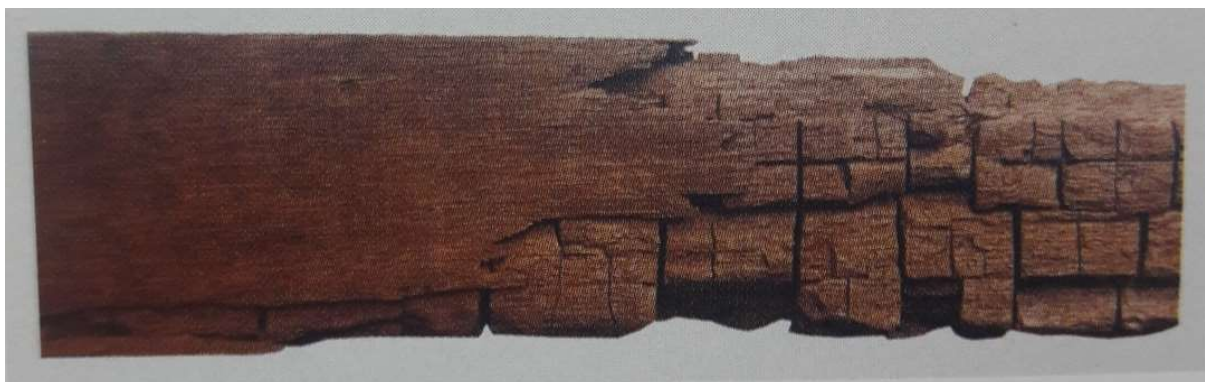
Fonte: LELIS *et al.*, 2001

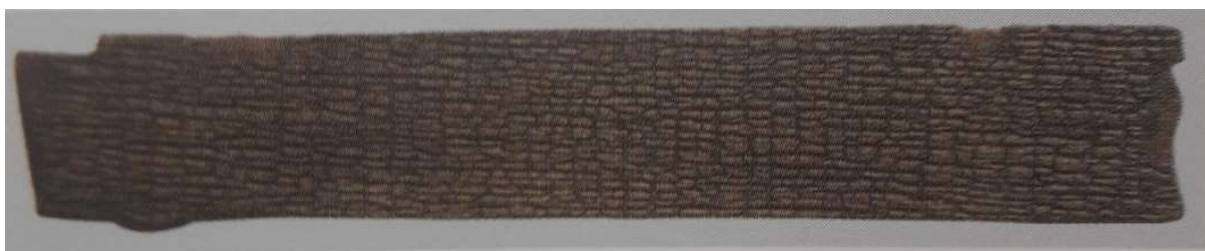
Fonte: LELIS *et al.*, 2001

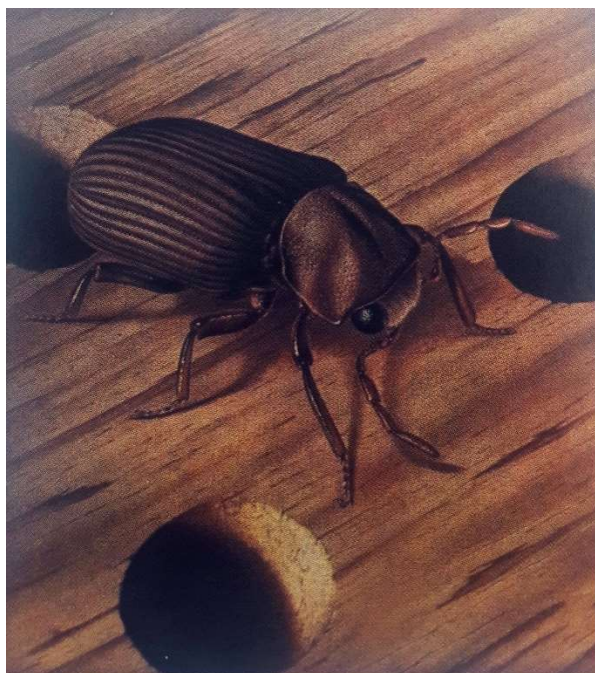
Fonte: HICKIN, 1968 *apud* LELIS *et al.*, 2001

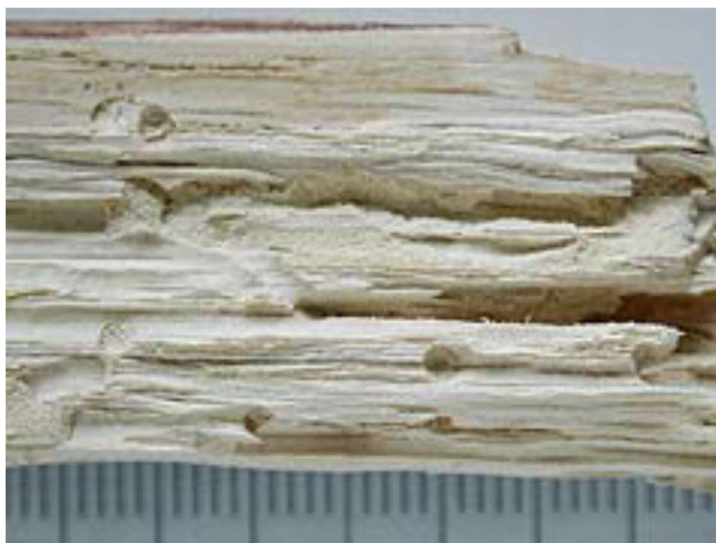
Fonte: BOTELHO JUNIOR, 2006

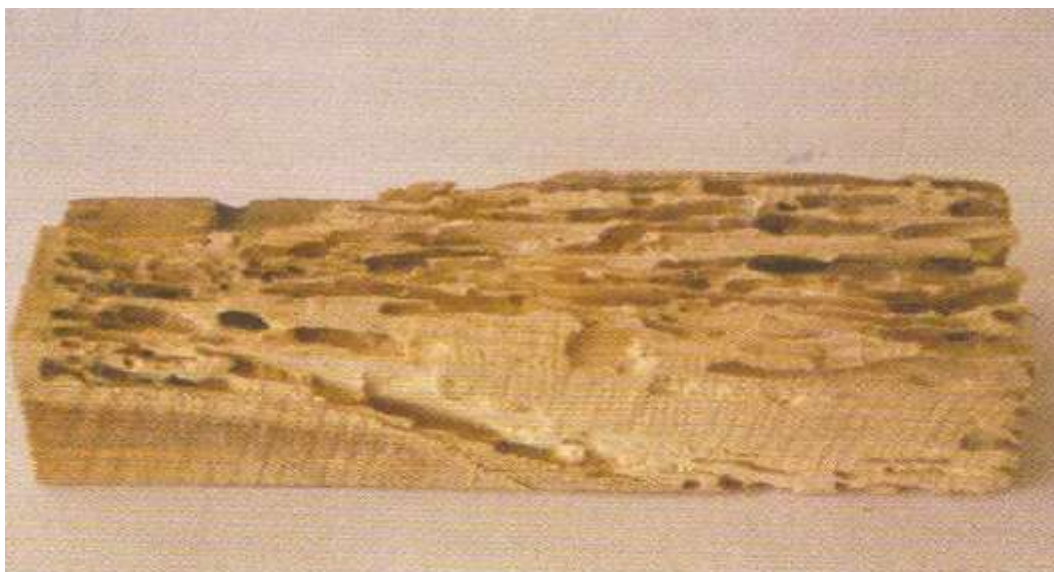
Fonte: ARRIAGA *et al.*, 2002

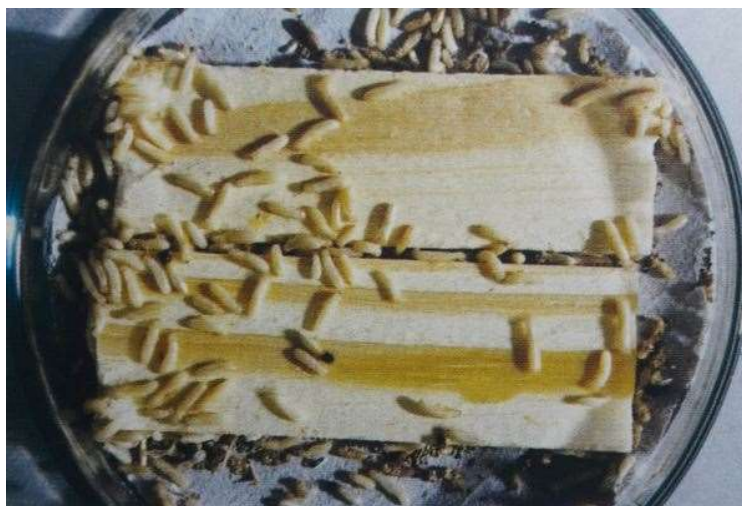
Fonte: LELIS *et al.*, 2001

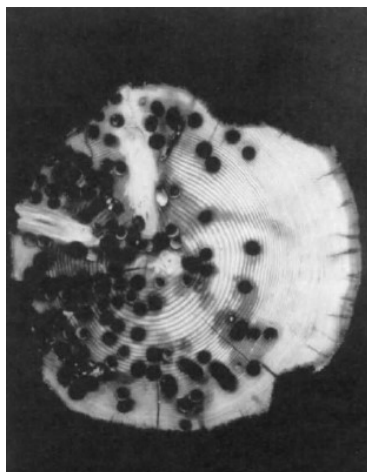
Fonte: MORRELL; ZABEL, 1992

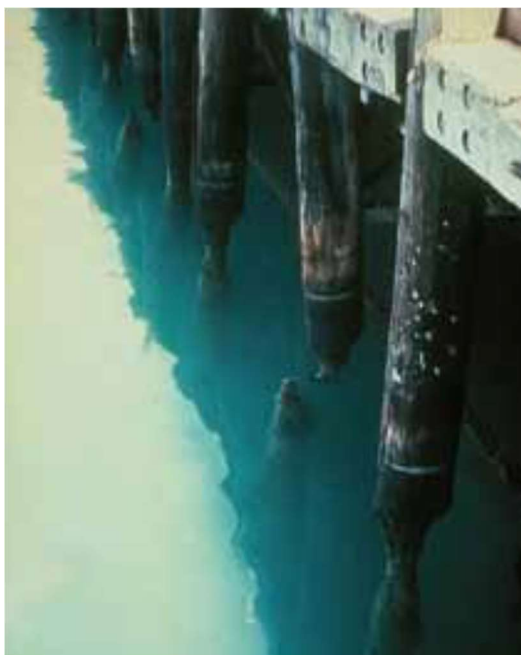
Fonte: CLAUSEN, 2010

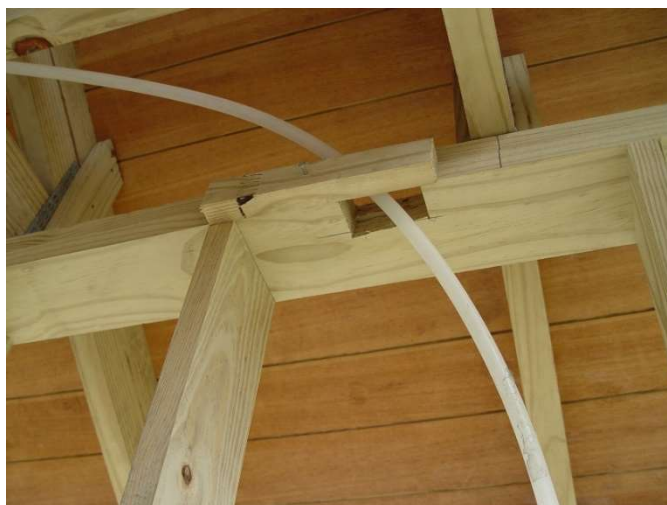
Fonte: GRUPO INTERDISCIPLINAR DE ESTUDOS DA MADEIRA, 2003

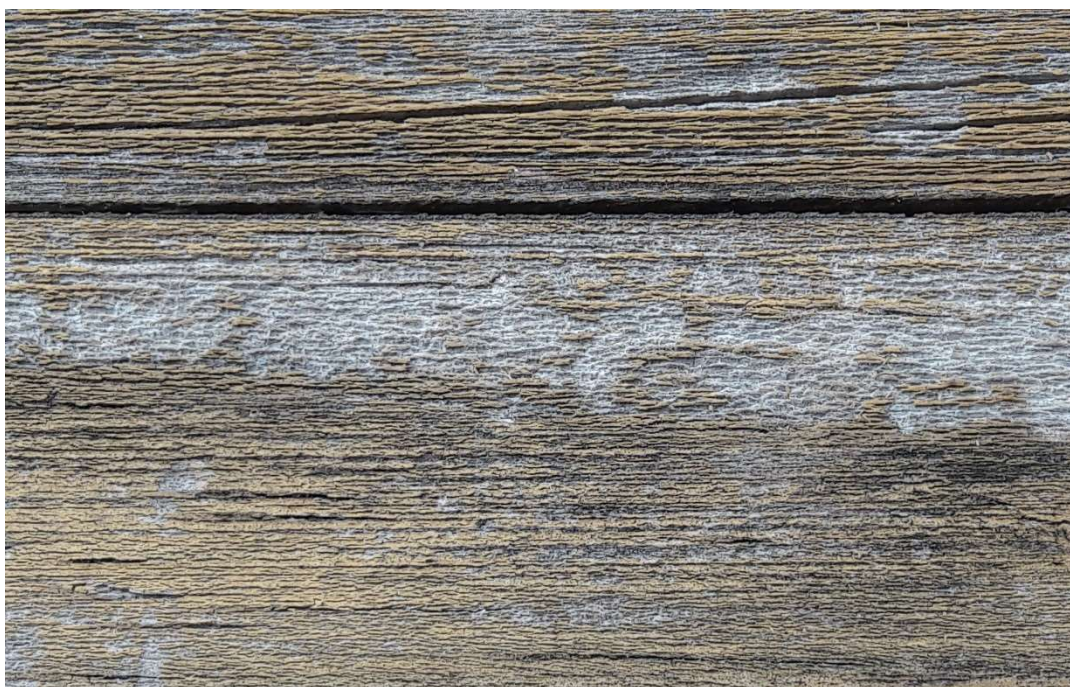
Fonte: Acervo do autor, 2019

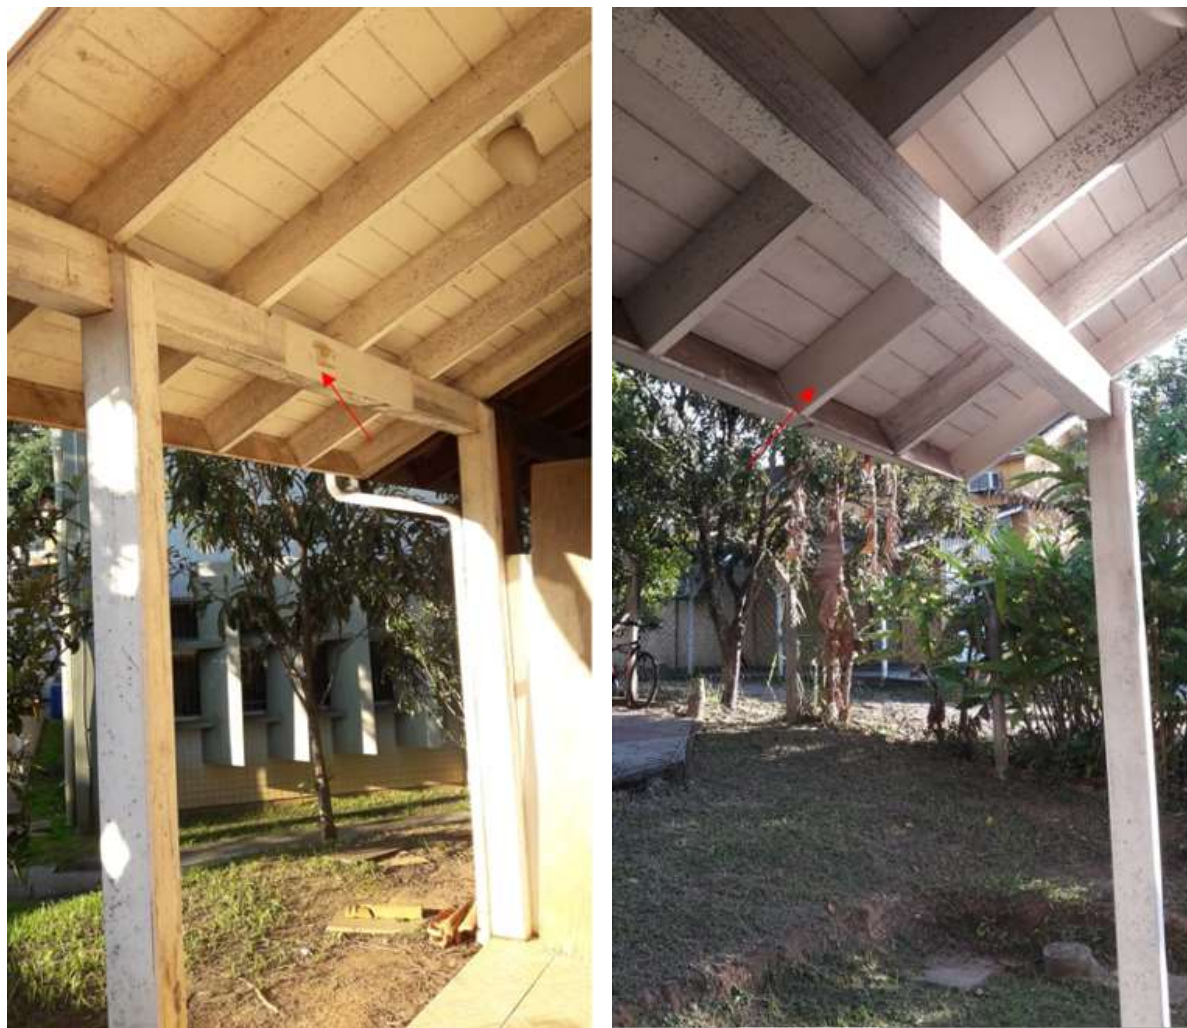
Figura 74 - Localização das regiões analisadas nas duas vigas da fachada frontal (a) e fachada traseira (b)

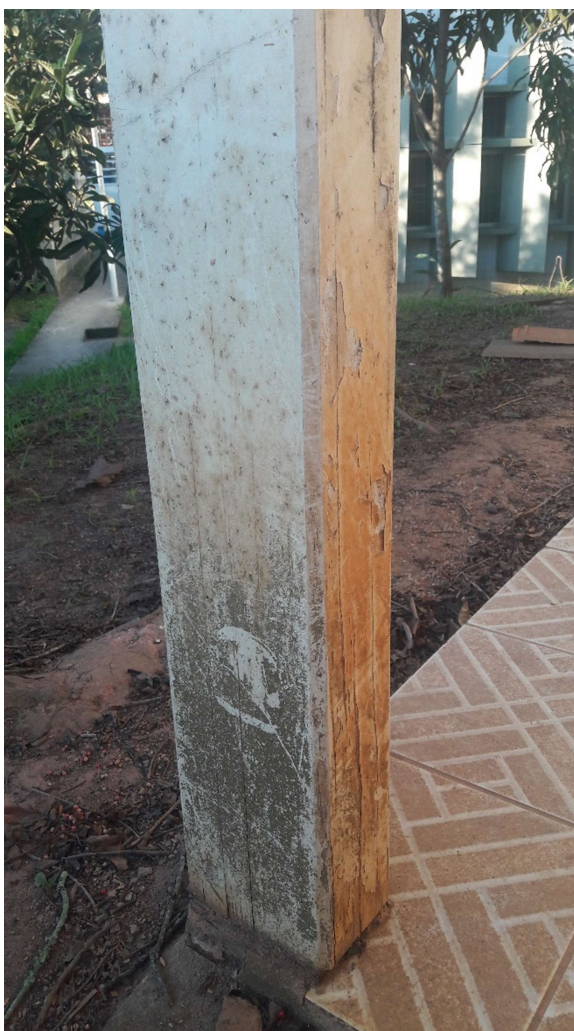
Fonte: Acervo do autor, 2019

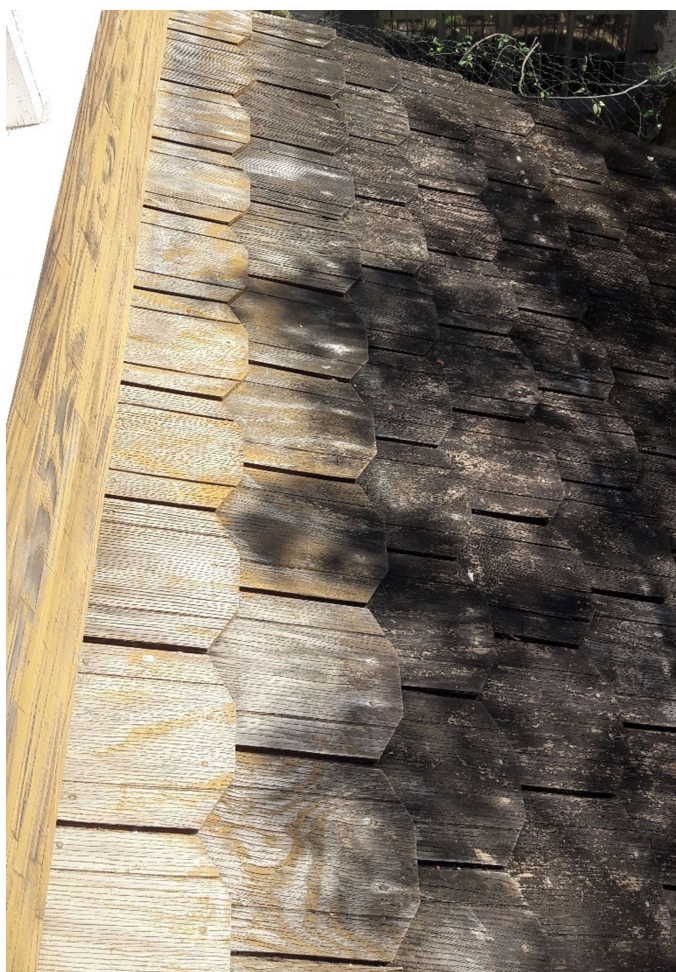
Fonte: Acervo do autor, 2019

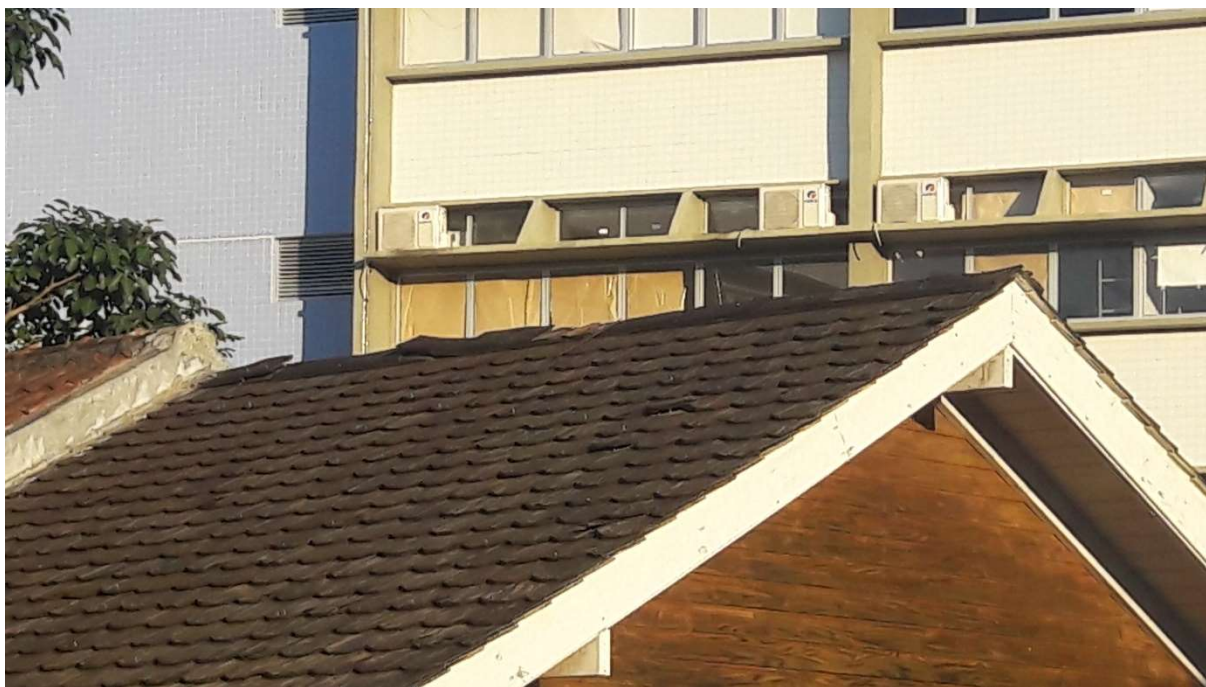
Fonte: Acervo do autor, 2019

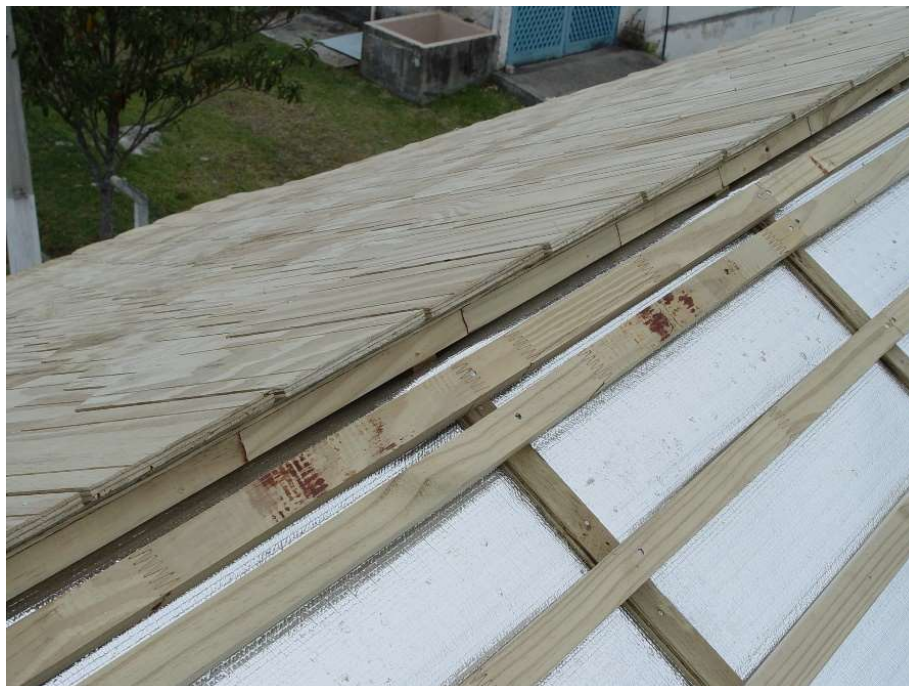
Fonte: GRUPO INTERDISCIPLINAR DE ESTUDOS DA MADEIRA, 2003

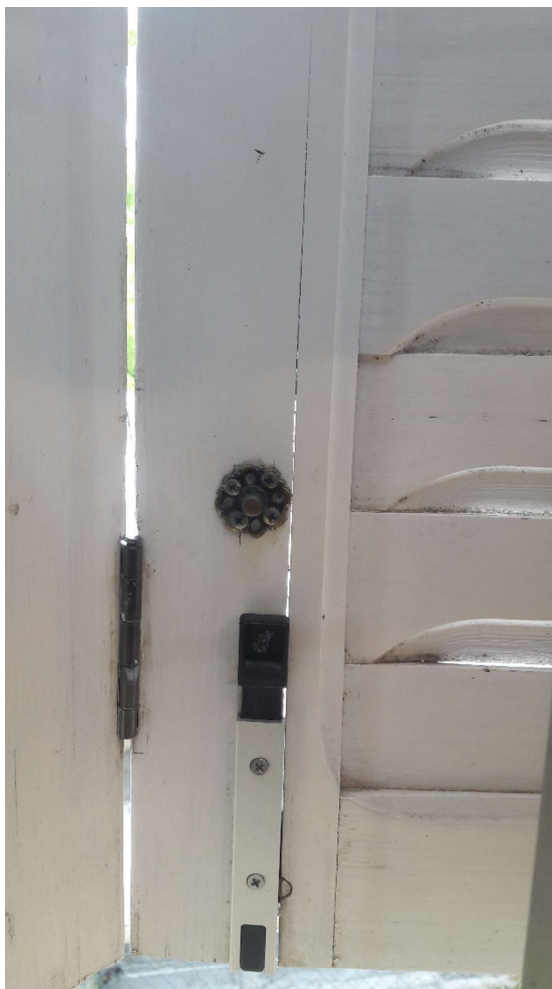
Fonte: Acervo do autor, 2019

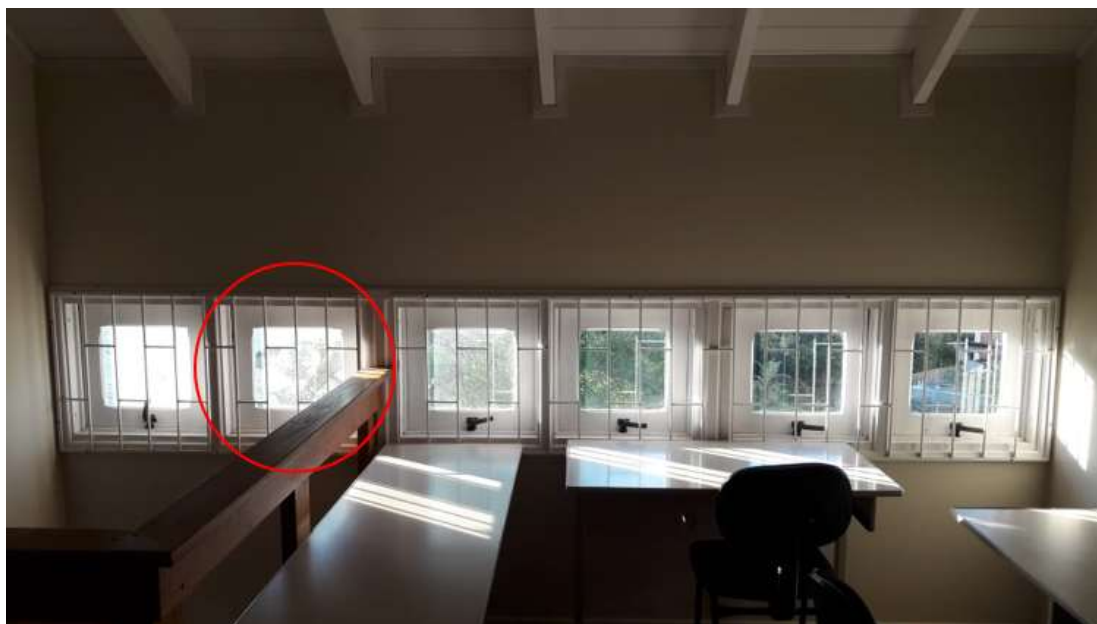
Fonte: Acervo do autor, 2019

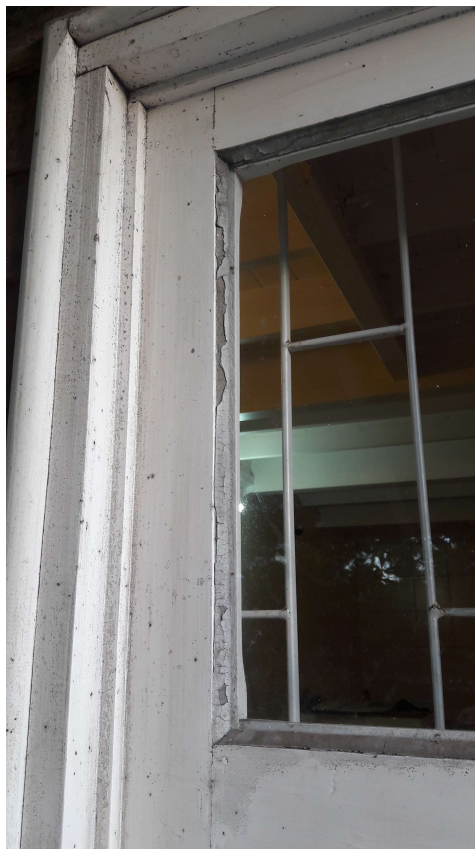
Fonte: Acervo do autor, 2019

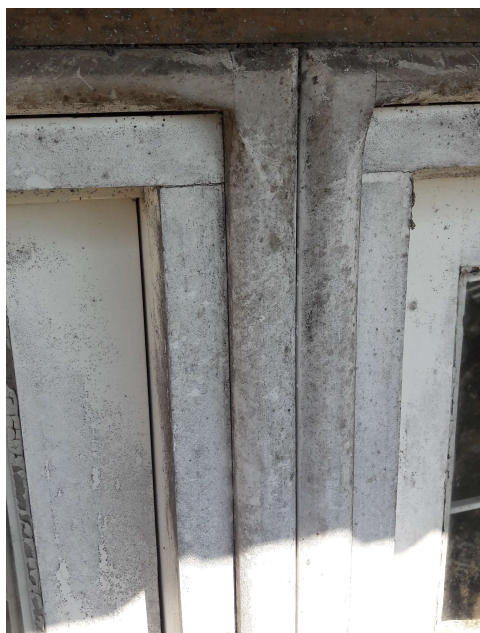
Fonte: Acervo do autor, 2019

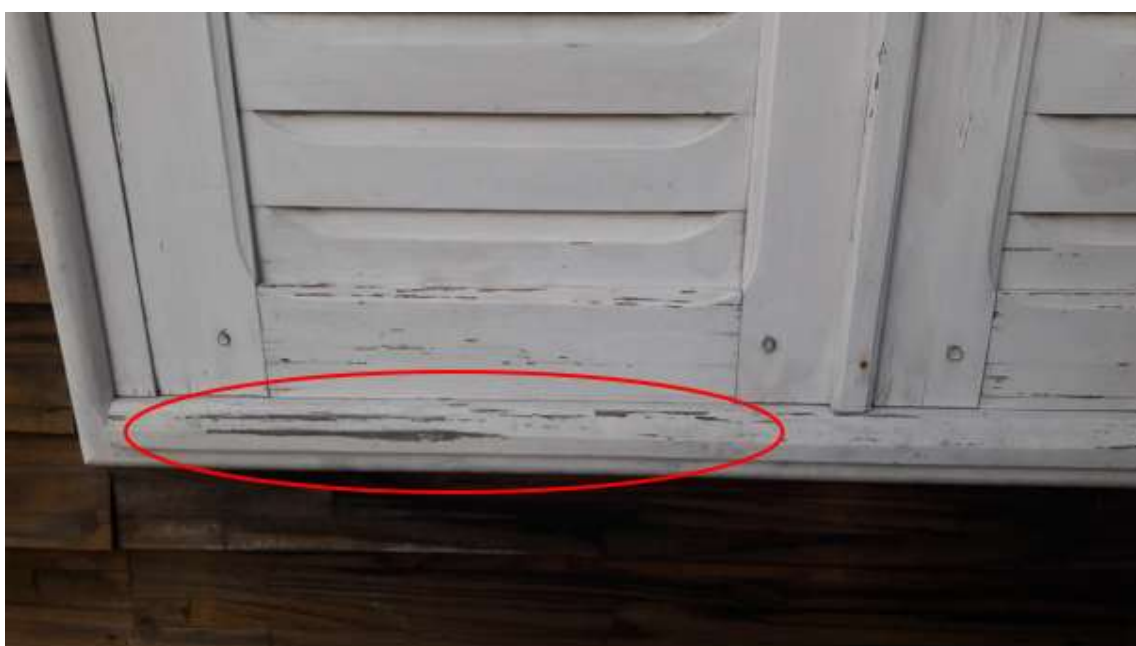
Fonte: Acervo do autor, 2019

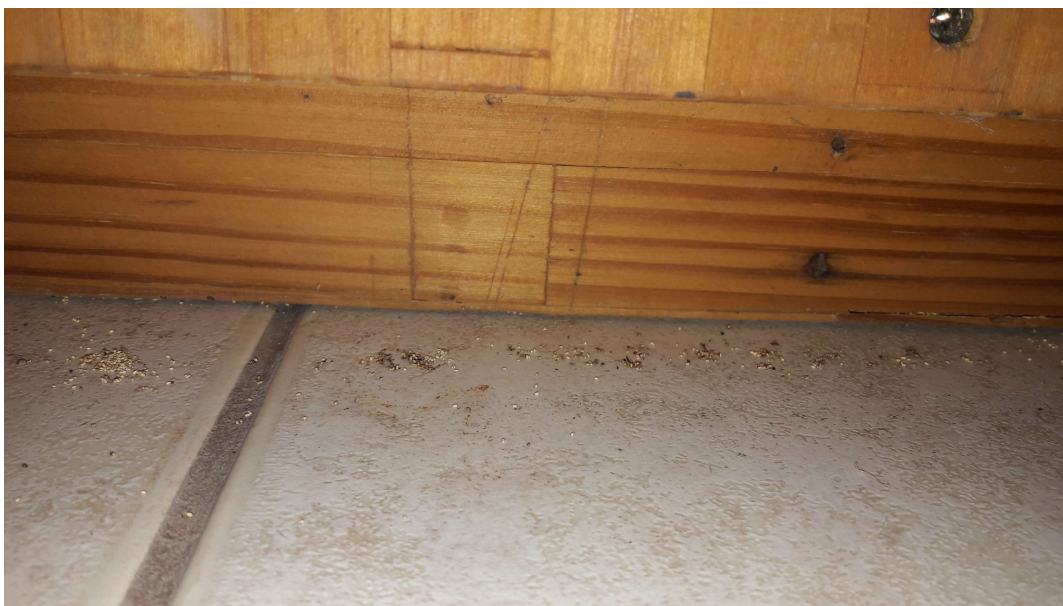
Fonte: Acervo do autor, 2019

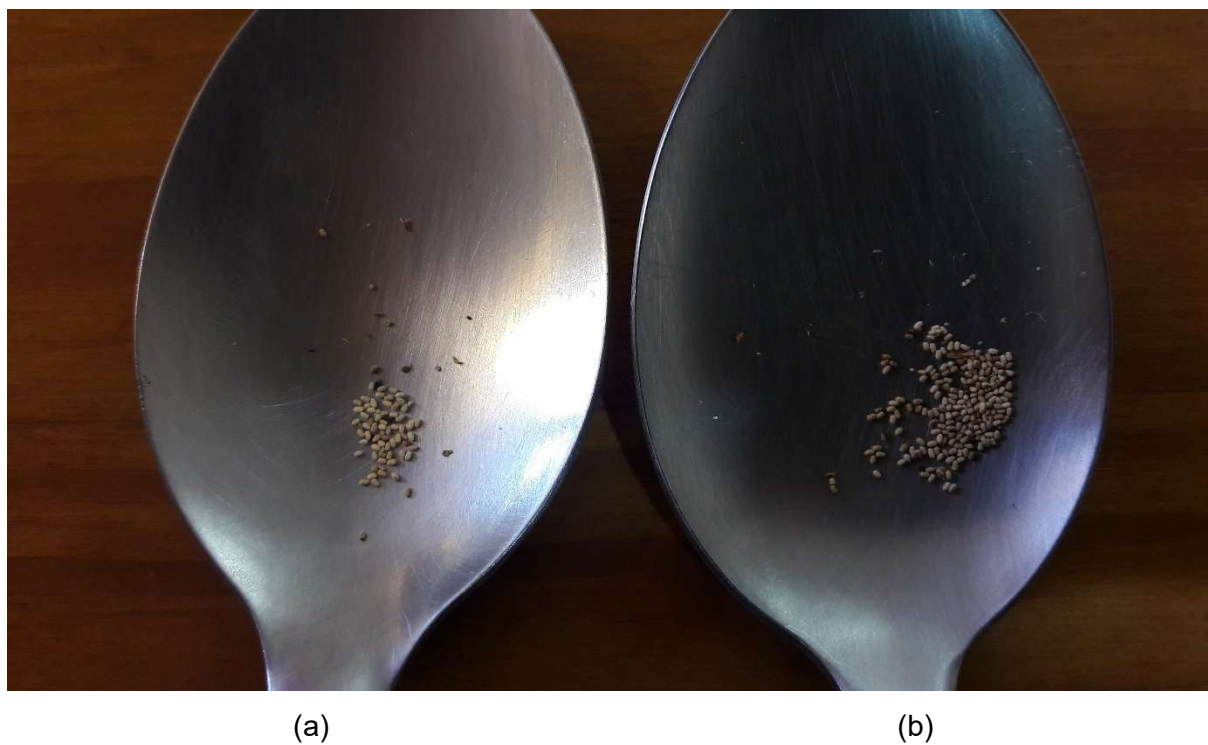
Fonte: Acervo do autor, 2019

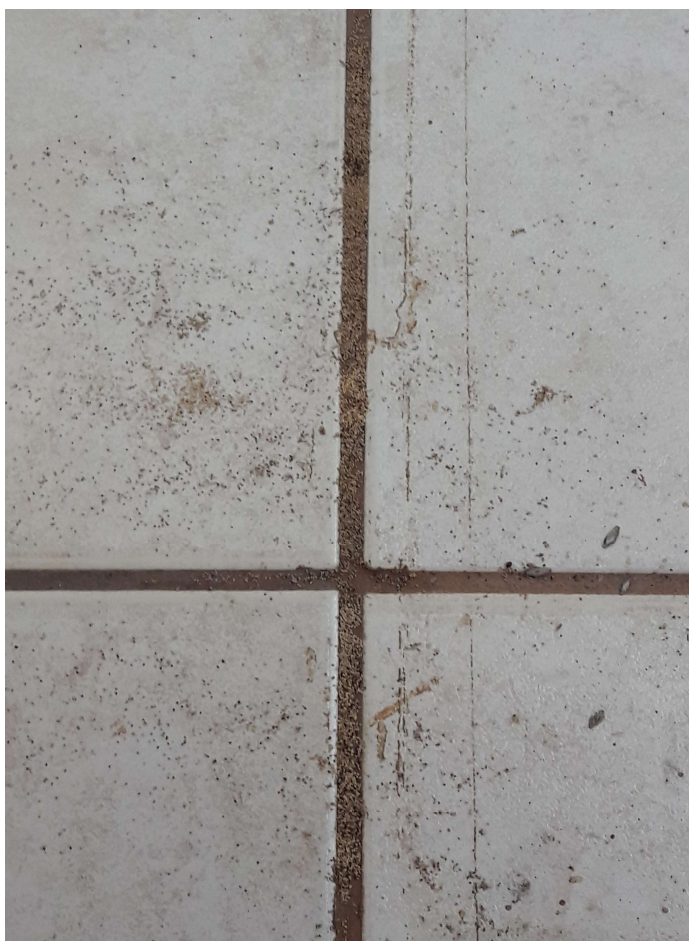
Fonte: Acervo do autor, 2019

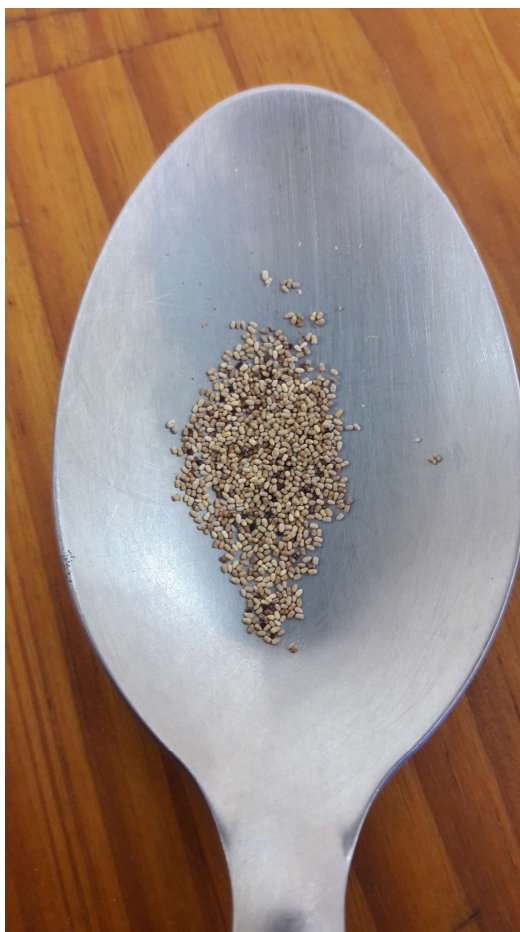
Fonte: Acervo do autor, 2019

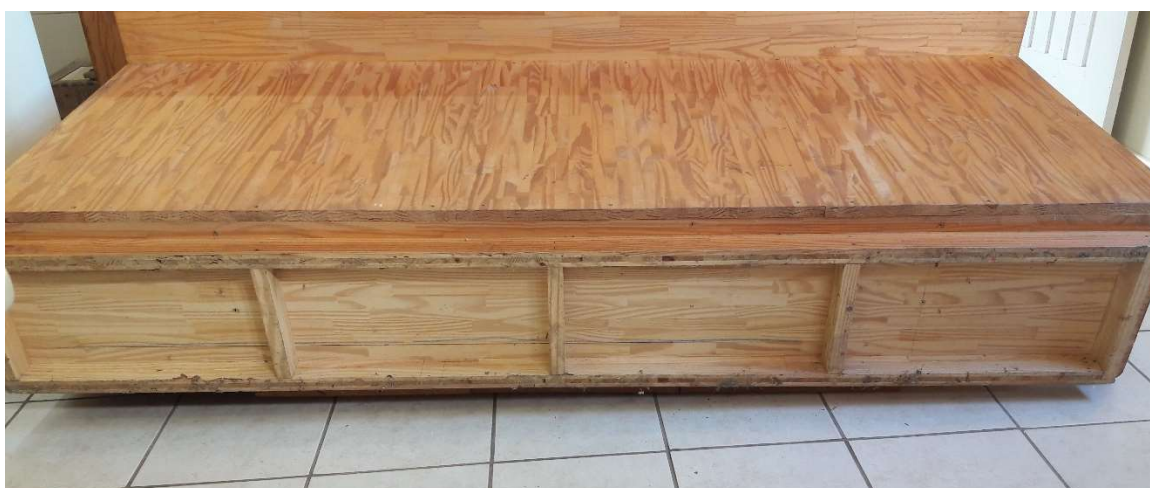
Fonte: Acervo do autor, 2019

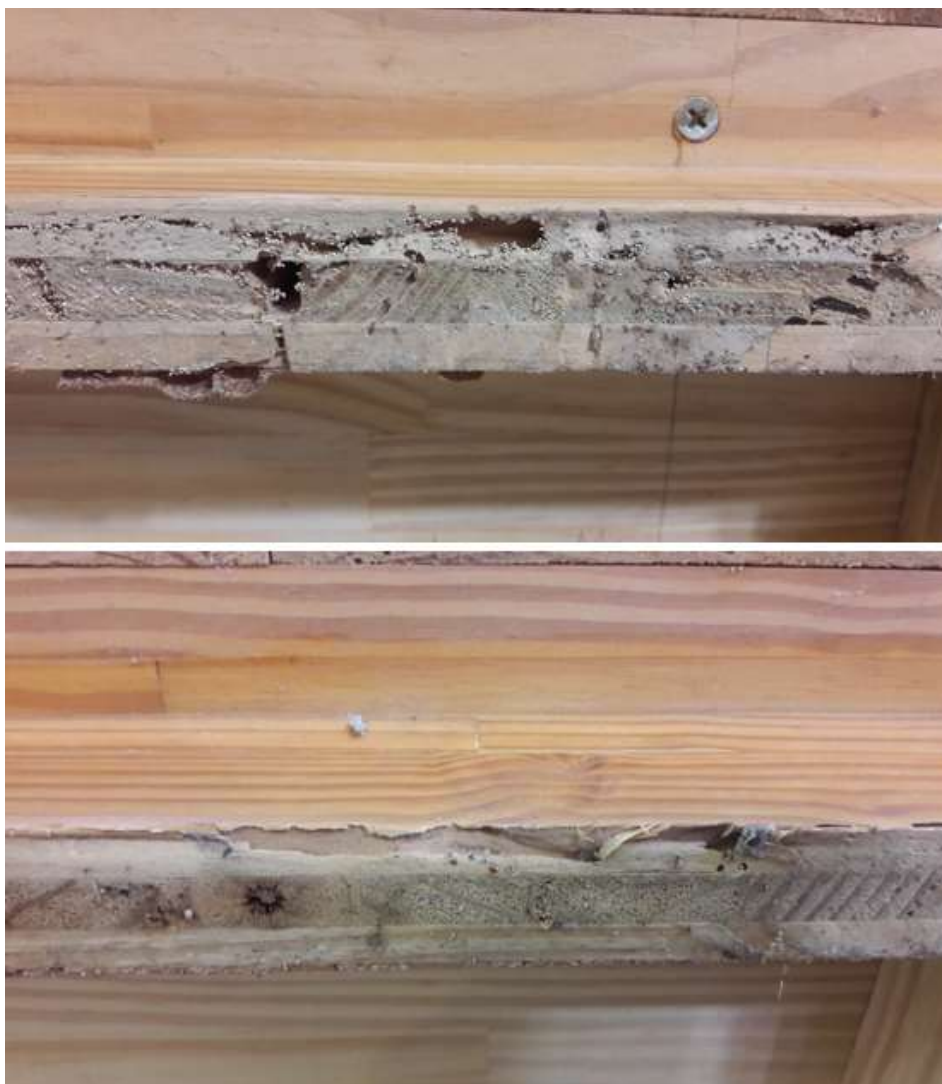
Fonte: Acervo do autor, 2019

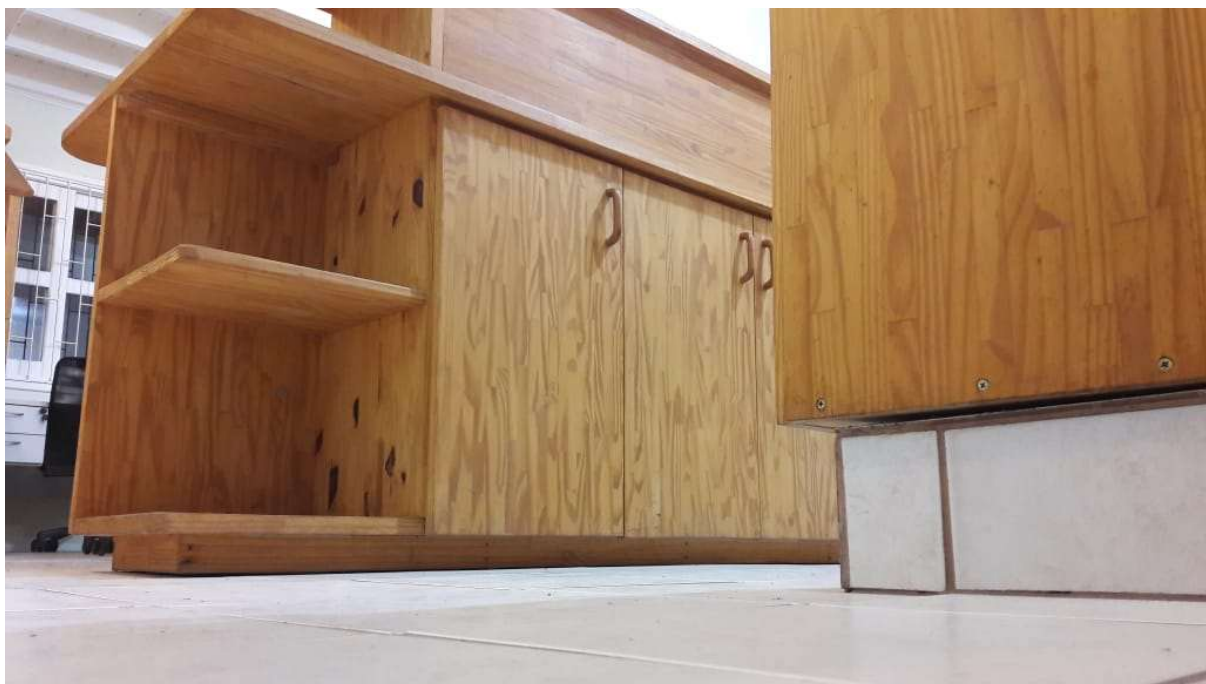
Fonte: Acervo do autor, 2019

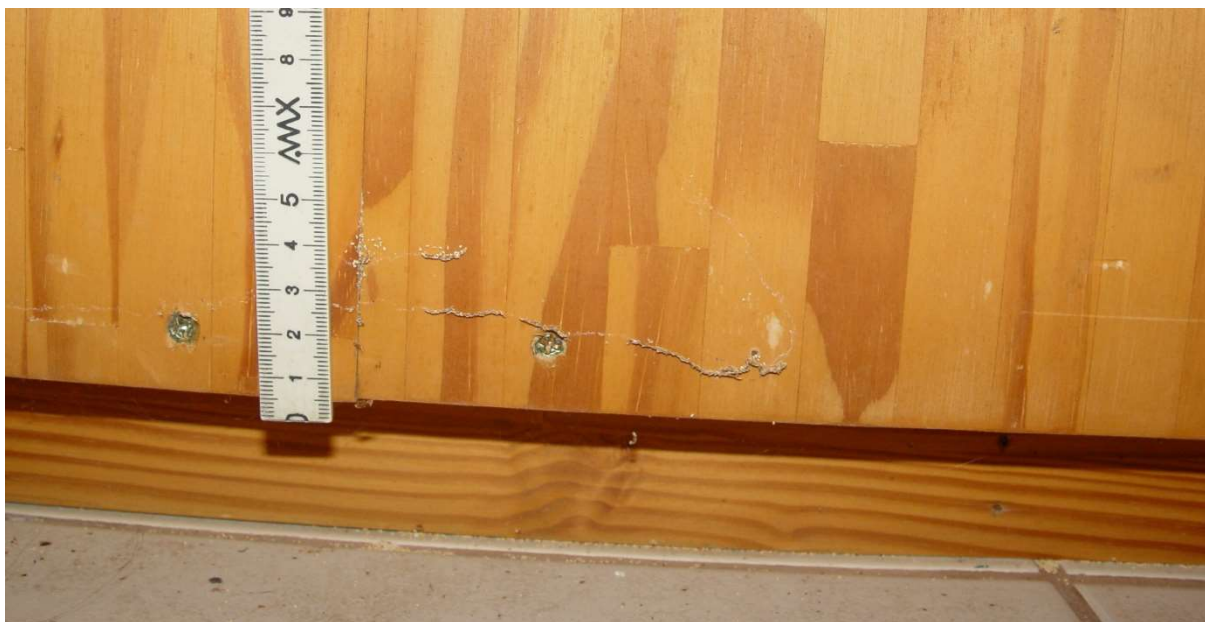
Fonte: GRUPO INTERDISCIPLINAR DE ESTUDOS DA MADEIRA, 2012

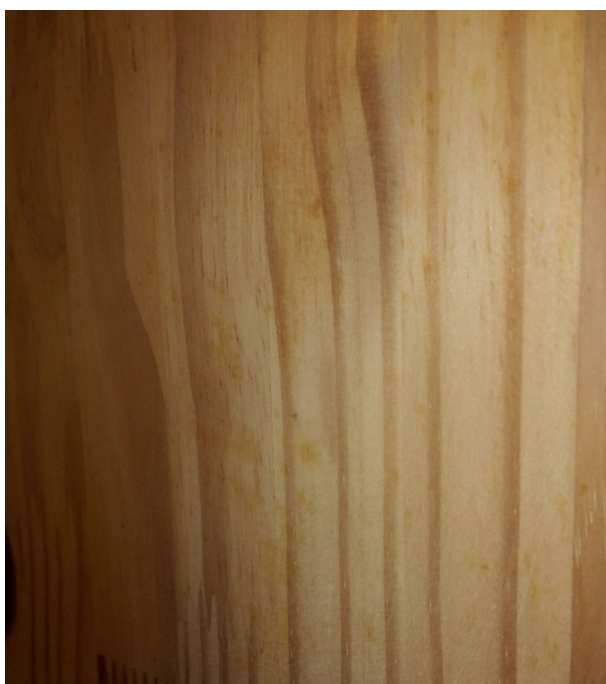
Fonte: Acervo do autor, 2019

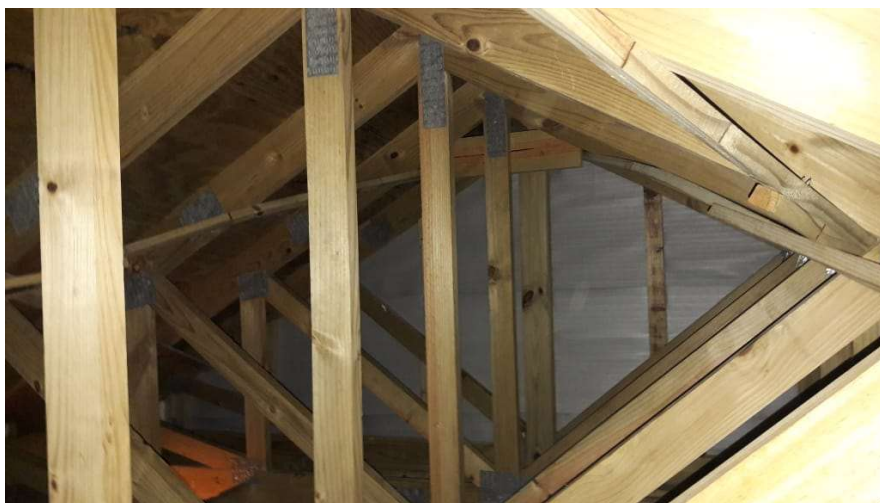
Fonte: Acervo do autor, 2019

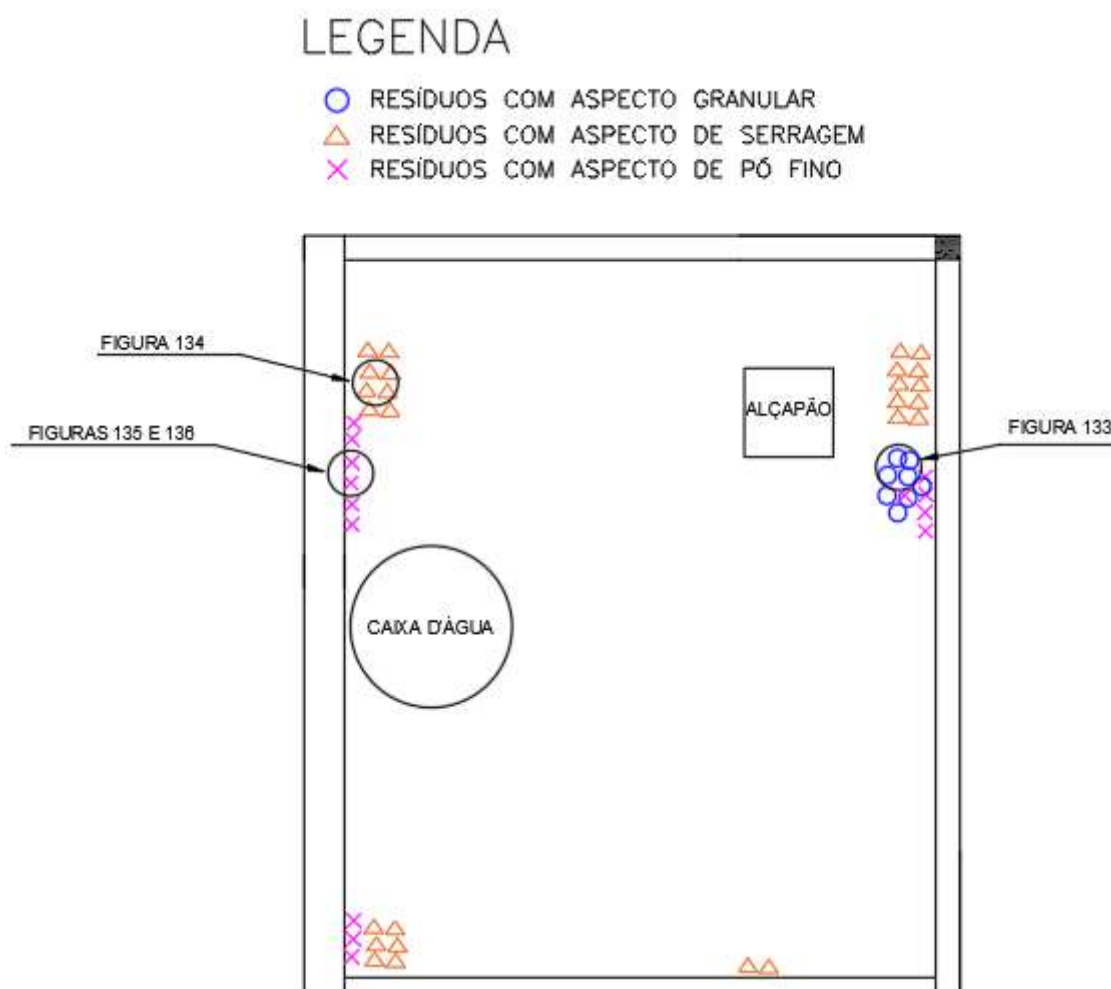
Fonte: Elaborado pelo autor, 2019

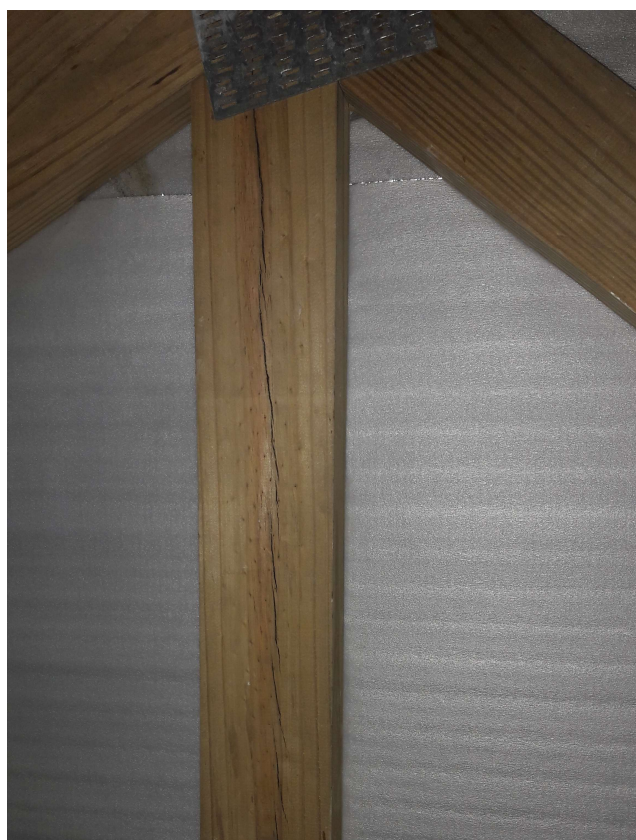
Fonte: Acervo do autor, 2019

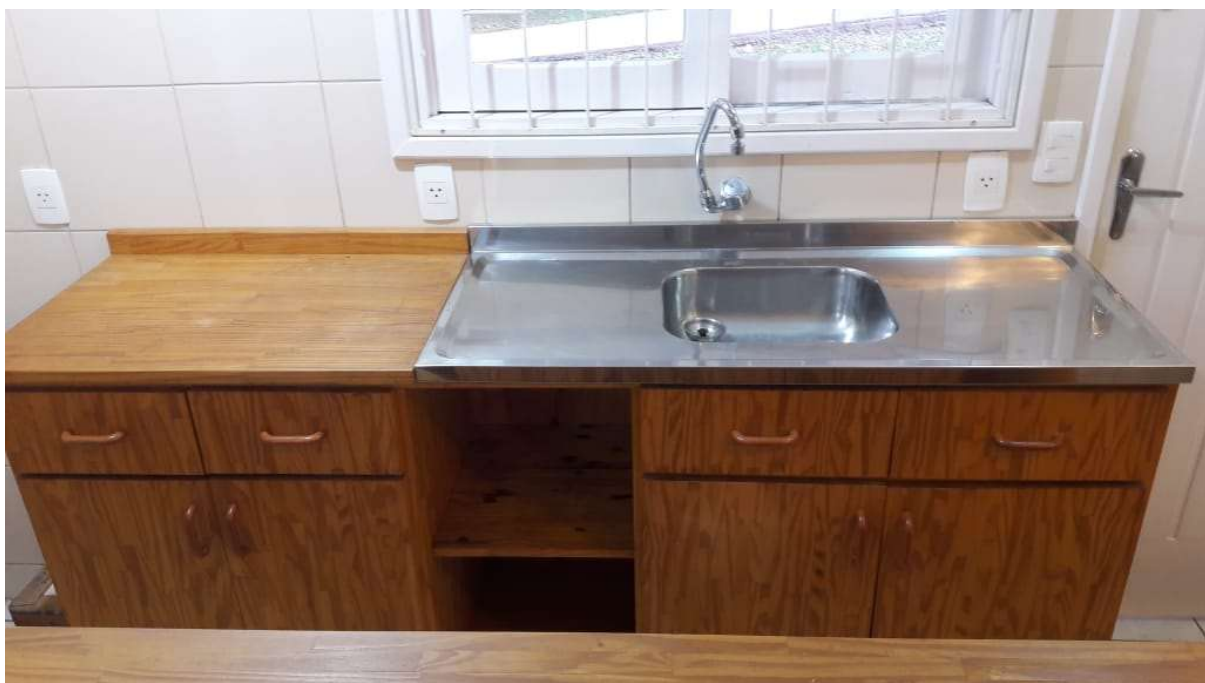
Fonte: Acervo do autor, 2019
