UNIVERSIDADE FEDERAL DE SANTA CATARINA
CURSO DE GRADUAÇÃO EM ENGENHARIA CIVIL
MARCO AURÉLIO PITOL MAESTRI

**INSPEÇÃO, DIAGNÓSTICO E SUGESTÃO DE INTERVENÇÕES NOS
COMPONENTES DE MADEIRA EM EDIFICAÇÃO DE SISTEMA PLATAFORMA
(*LIGHT WOOD FRAME*): ESTUDO DE CASO NO PROTÓTIPO STELLA-UFSC**

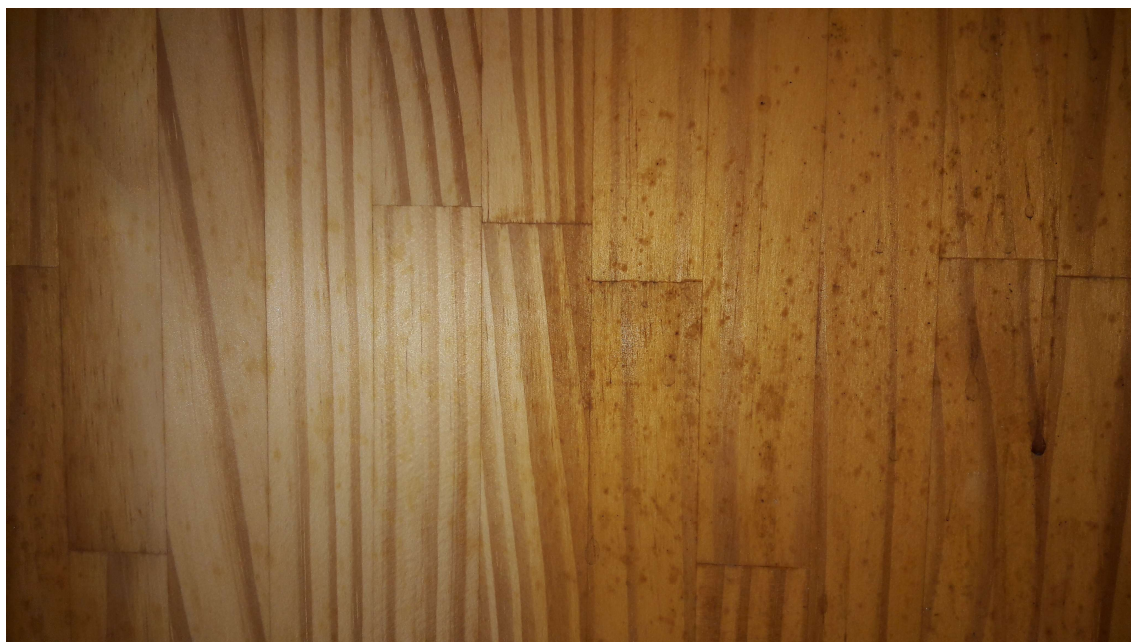
Fonte: Acervo do autor, 2019

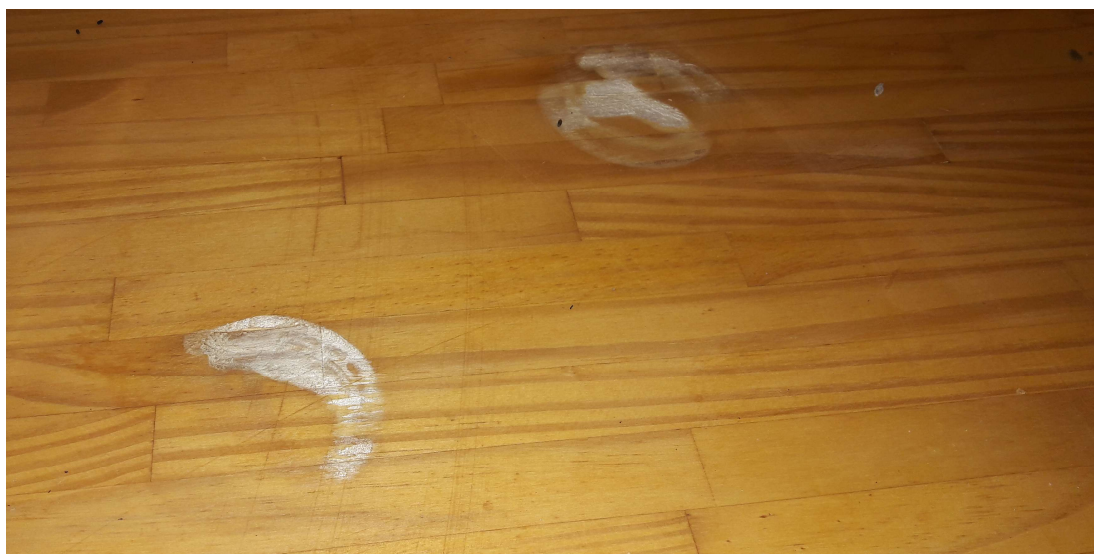
Fonte: Acervo do autor, 2019

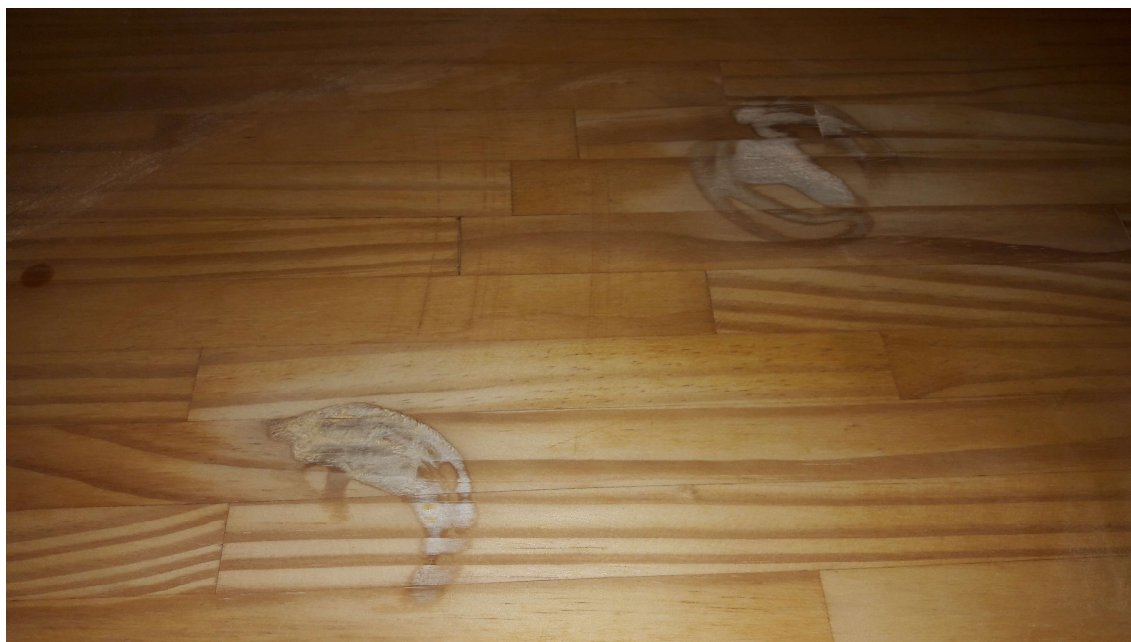
Fonte: Acervo do autor, 2019

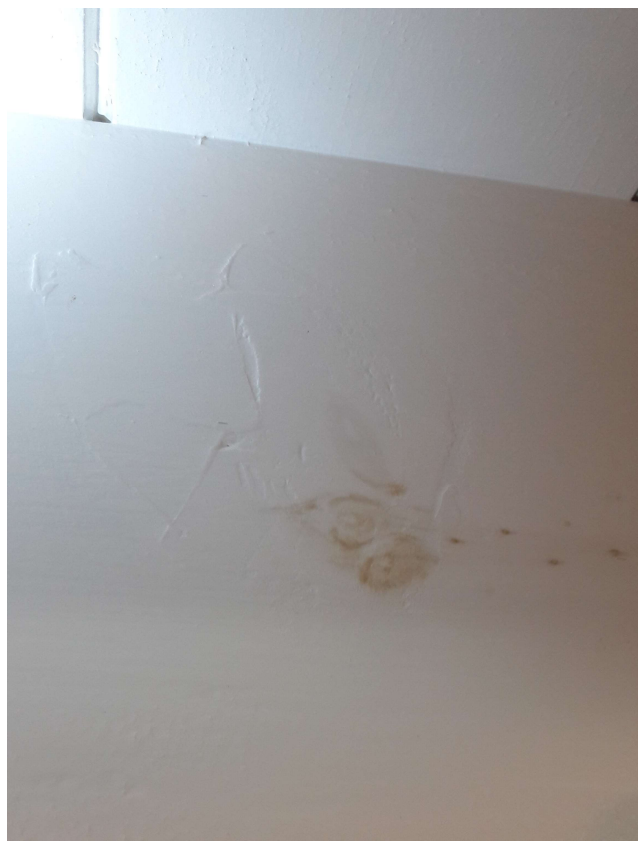
Fonte: Acervo do autor, 2019

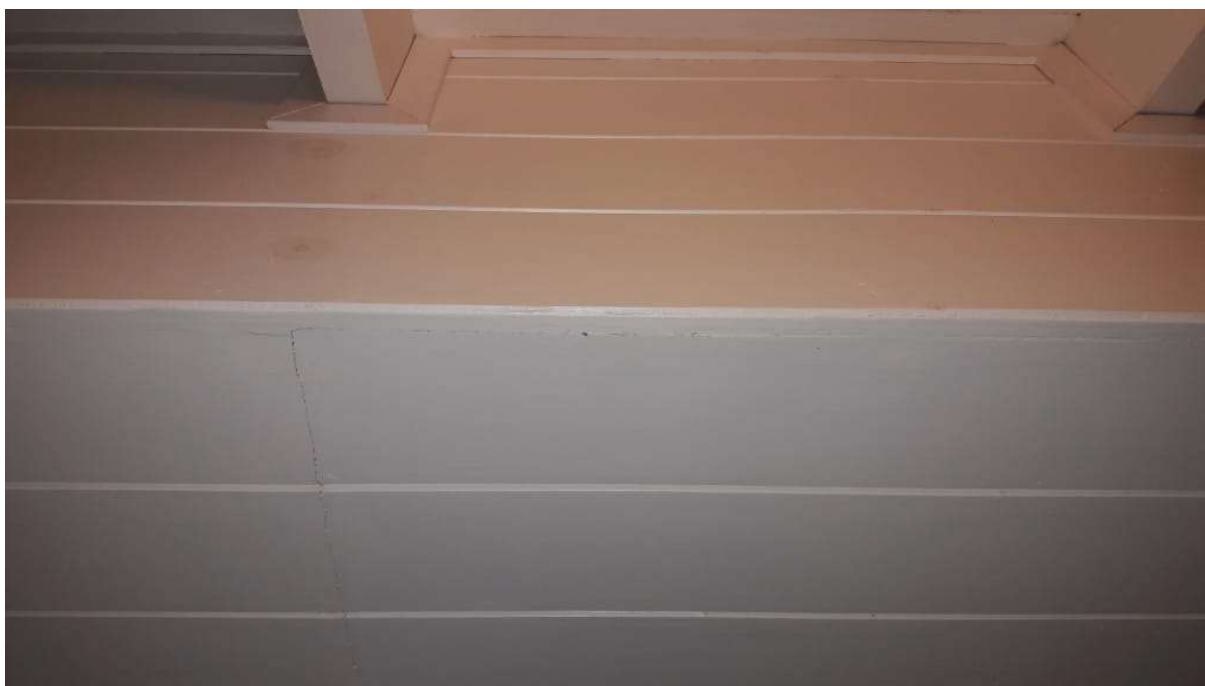
Fonte: Acervo do autor, 2019

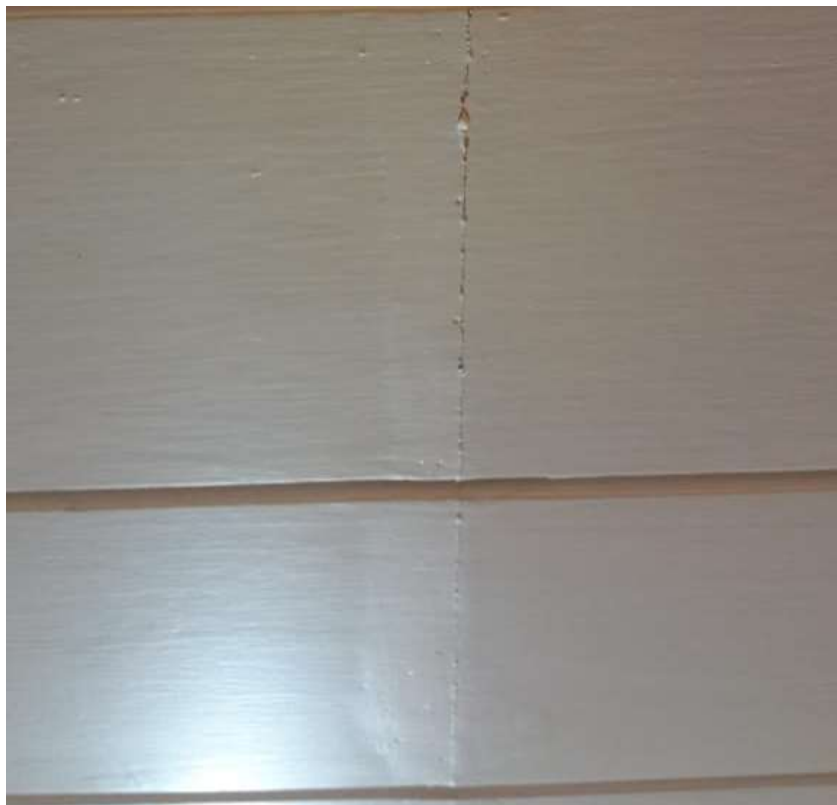
Fonte: Acervo do autor, 2019

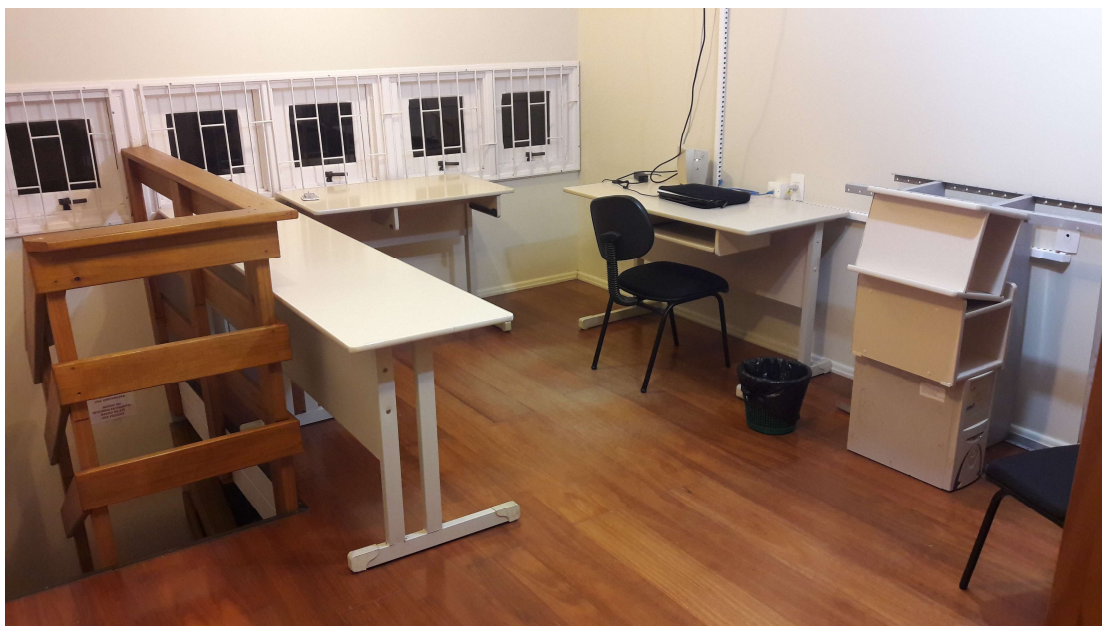
Fonte: Acervo do autor, 2019

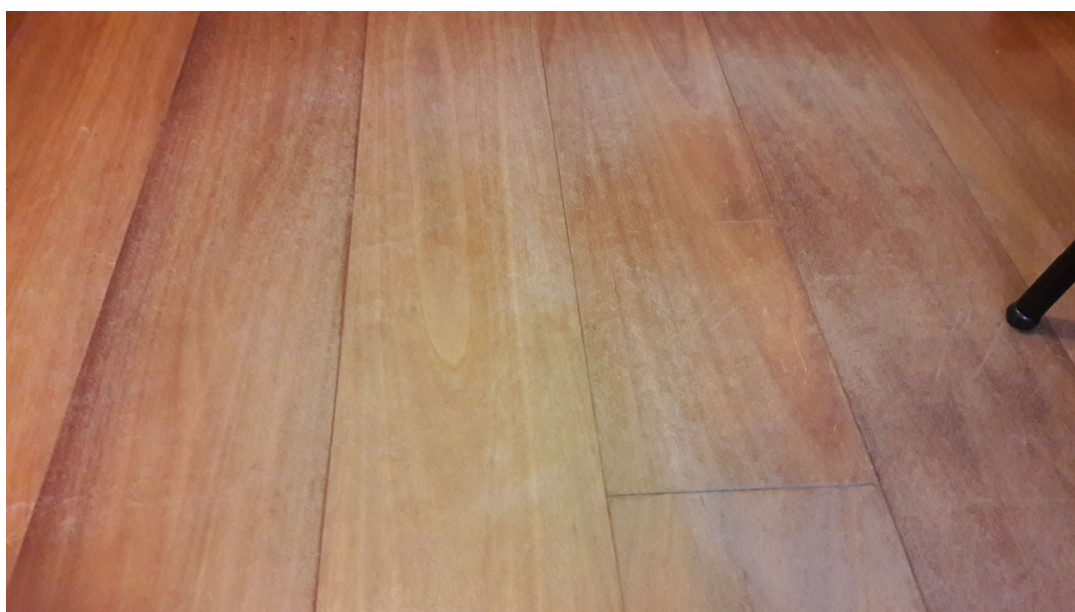
Fonte: Acervo do autor, 2019
