**MANIFESTAÇÕES PATOLÓGICAS EM ESTRUTURAS DE CONCRETO ARMADO:
ESTUDO DE CASO DE UMA ESTAÇÃO DE TRATAMENTO DE ÁGUA**

Florianópolis
2022

Trabalho de Conclusão de Curso submetido ao curso de Engenharia Civil do Centro Tecnológico da Universidade Federal de Santa Catarina como requisito para a obtenção do título de Bacharel em Engenharia Civil

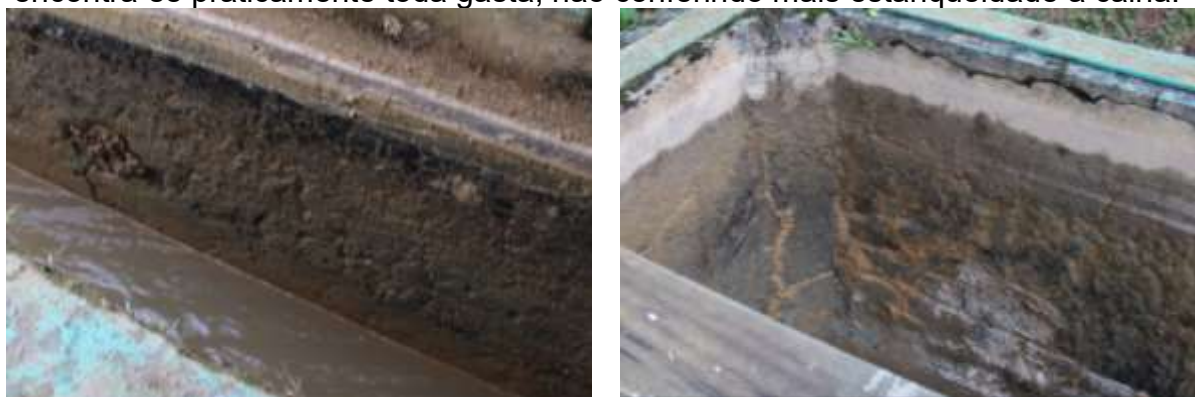
Figura 42 - Aspecto geral da impermeabilização da canaleta. Nota-se que esta encontra-se praticamente toda gasta, não conferindo mais estanqueidade à calha.

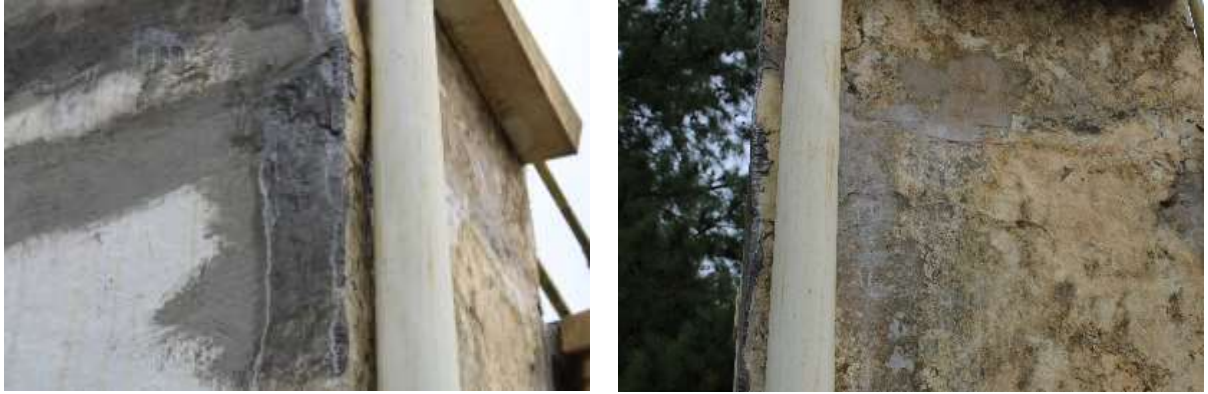
Devido às infiltrações, foram efetuados alguns reparos paliativos na canaleta com cimento de pega ultrarrápida. Estes reparos, porém, não foram suficientes para sanar as infiltrações, de modo que está ocorrendo lixiviação do material na região, evidenciada pelos depósitos de carbonato de cálcio na superfície, conforme ilustra a Figura 43 a Figura 45. Nota-se, ainda, que a região mais afetada é a região da emenda da estrutura original com a ampliação, devido a incidência de fissuras de amarração no local.

Figura 43 - Manchas esbranquiçadas (depósitos de carbonato de cálcio) devido à lixiviação do concreto.

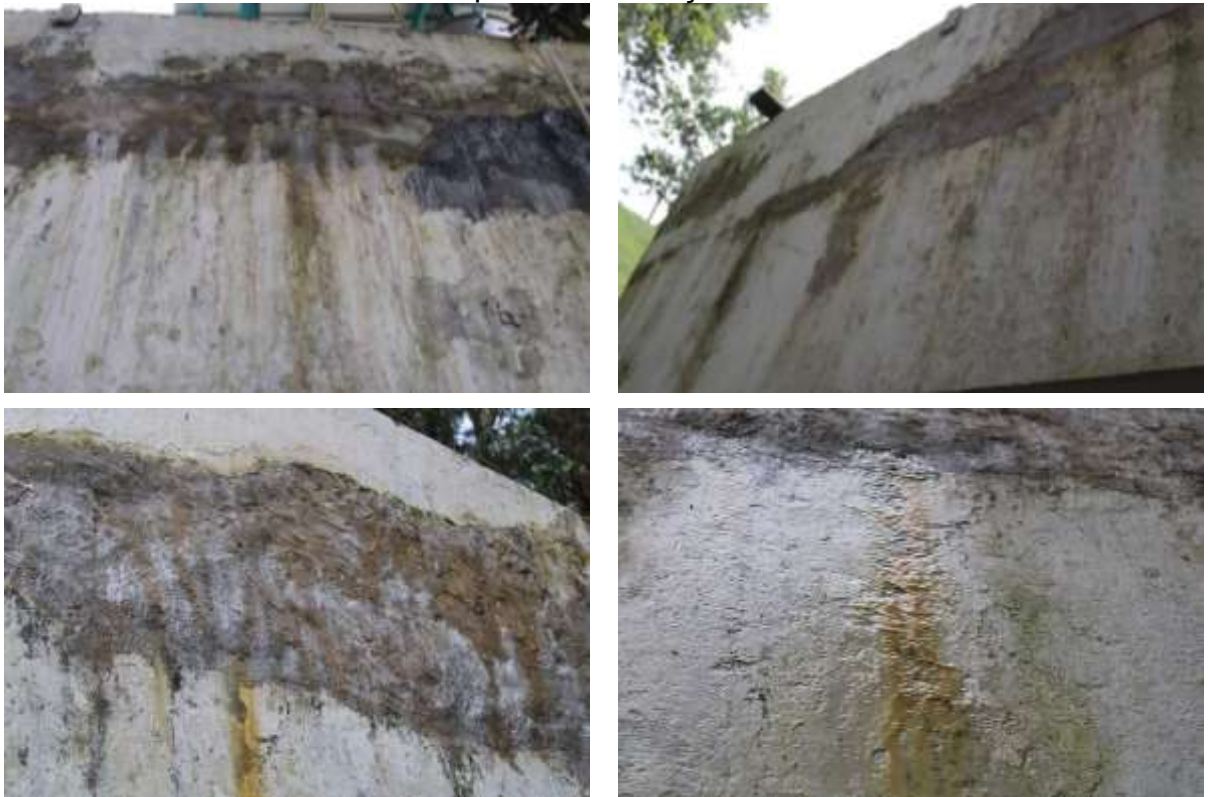
Figura 44 - Manchas esbranquiçadas (depósitos de carbonato de cálcio) devido à lixiviação do concreto por falhas na impermeabilização da canaleta. Na região foi efetuado reparo com cimento de pega ultrarrápida, porém, este foi insuficiente para impedir as infiltrações

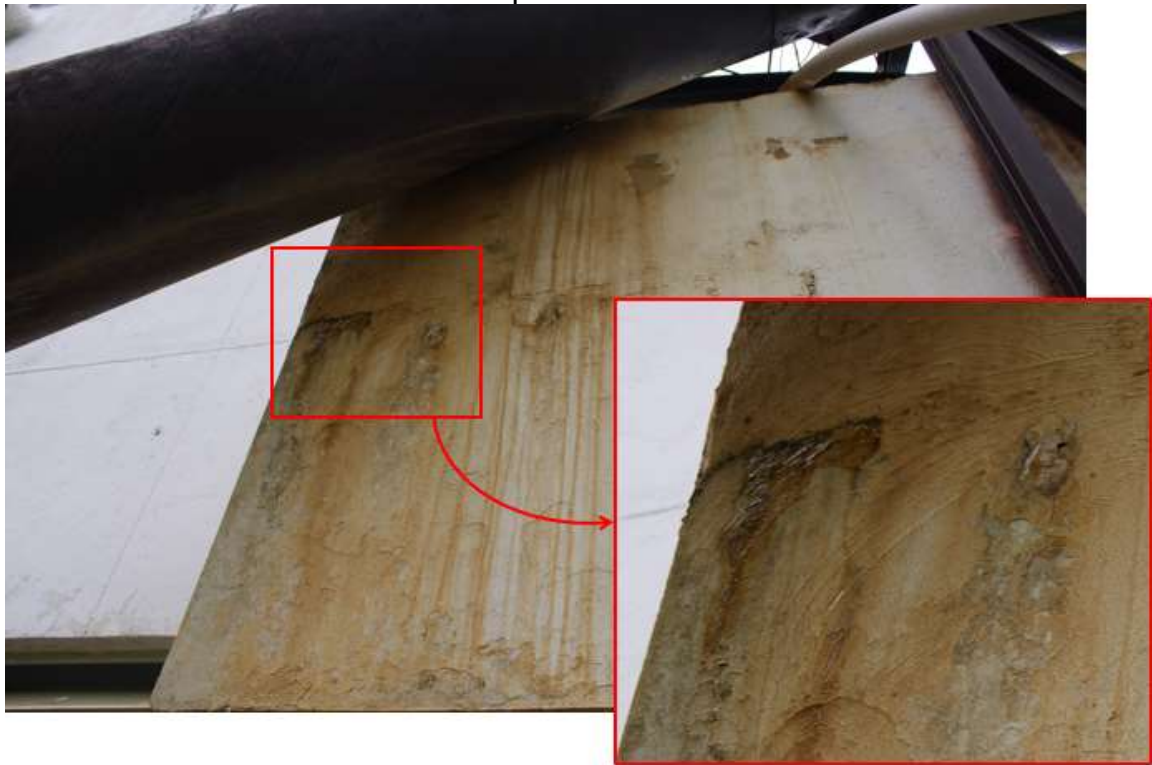
Figura 45 - Depósitos de carbonato de cálcio devido à lixiviação do concreto por falhas na impermeabilização da canaleta, permitindo a infiltração de água através de uma fissura presente na estrutura.

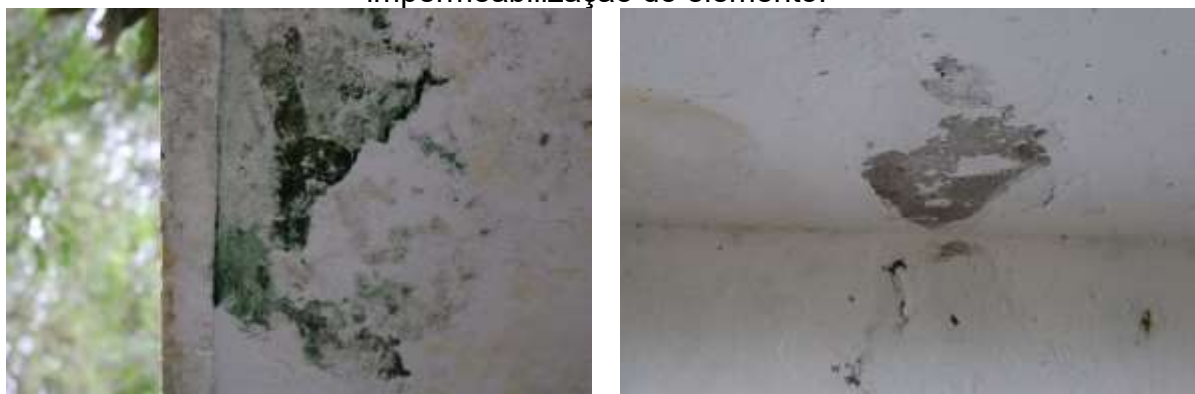
Figura 47 - Manchas de umidade e empolamento da pintura na face inferior da canaleta, nos fundos do módulo de tratamento, ocasionados por falhas na impermeabilização do elemento.

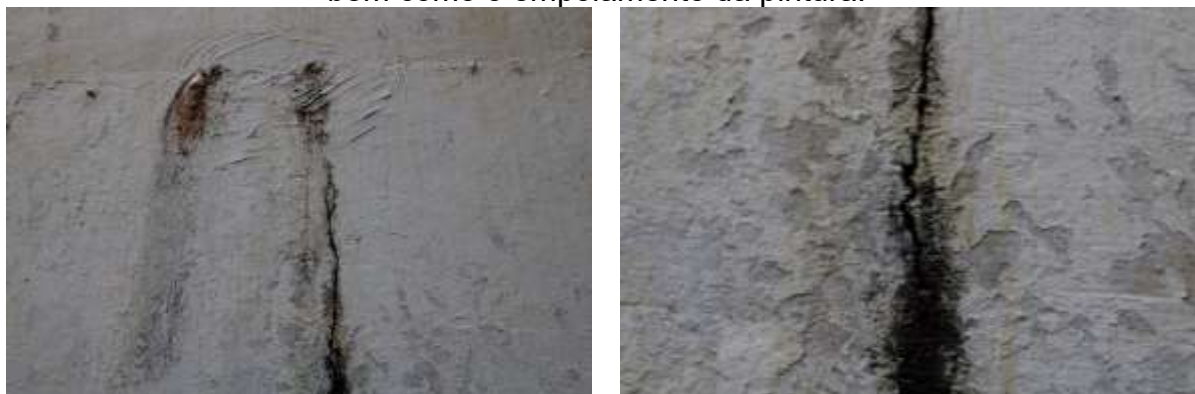
Foram observadas também algumas fissuras de origem higroscópica, que se desenvolveram devido à infiltração de água no concreto pela impermeabilização deficiente, conforme ilustra a Figura 48 e a Figura 49.

Figura 48 - Fissuras de origem higroscópica na lateral da canaleta. Devido à abertura destas fissuras, está ocorrendo também a lixiviação do concreto na região, bem como o empolamento da pintura.

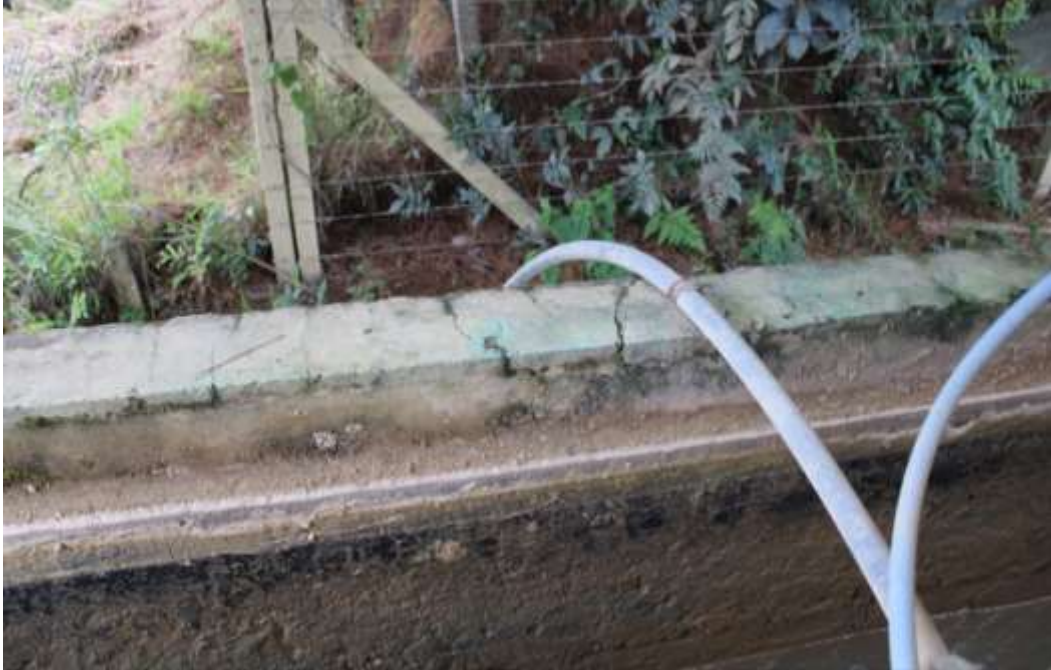
Figura 49 - Fissuras de origem higroscópica ocasionadas pela ausência de pingadeira sobre a canaleta, permitindo a retenção de água na superfície.

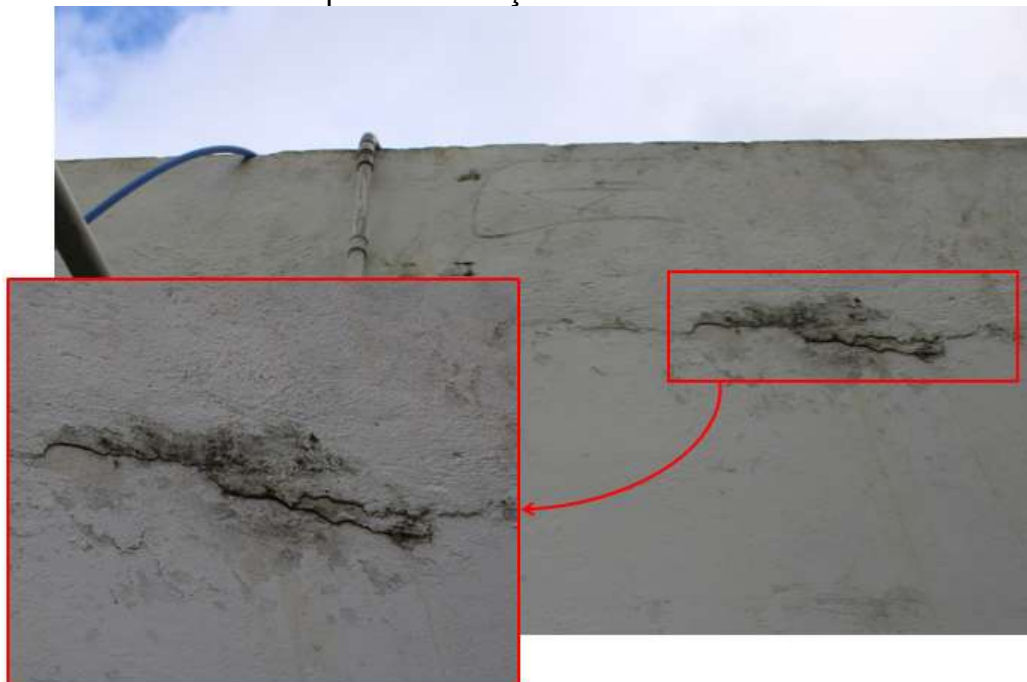
Nota-se também a presença de fissuras de amarração na interface da estrutura antiga da canaleta com a estrutura ampliada, conforme ilustrado na Figura 50.

Figura 50 – Fissura de amarração devido à ampliação da canaleta de concreto. Nota-se a ocorrência de infiltrações através da mesma, devido a falhas na impermeabilização da canaleta.

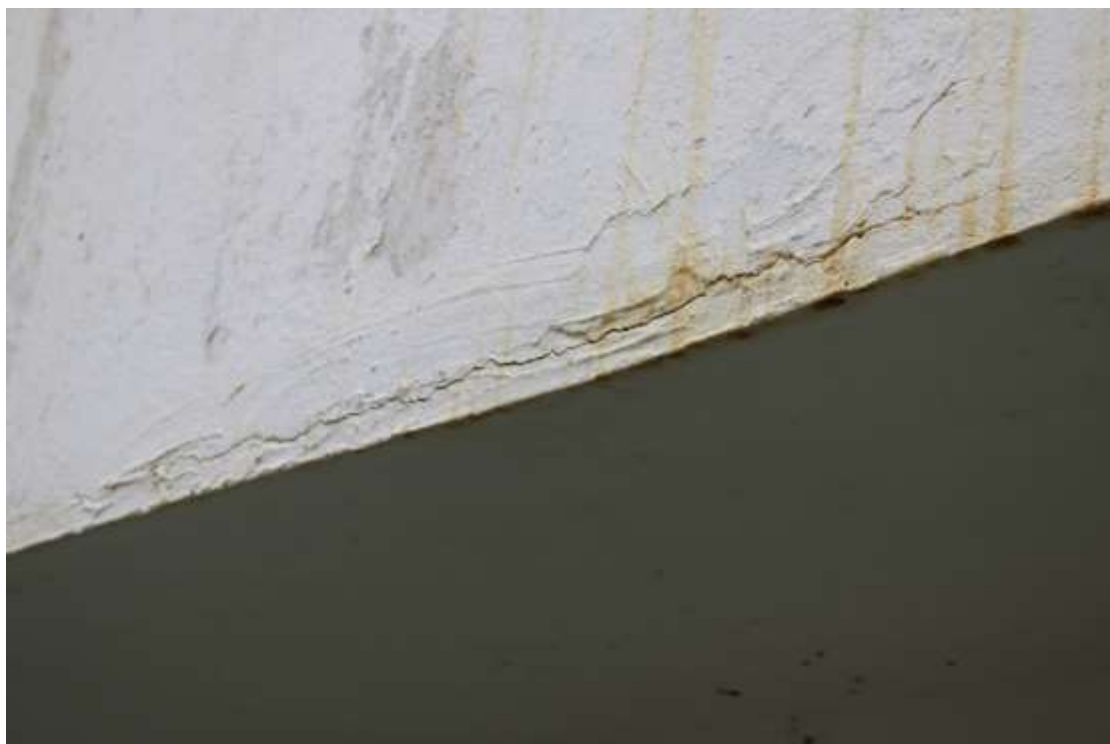
Devido às infiltrações no concreto, surgiram sinais de corrosão da armadura, identificável pela presença de fissuras características deste processo, conforme ilustra a Figura 51.

Figura 51 - Fissura característica de processos de corrosão na armadura, ocasionada por falhas na impermeabilização, permitindo a infiltração de água na estrutura

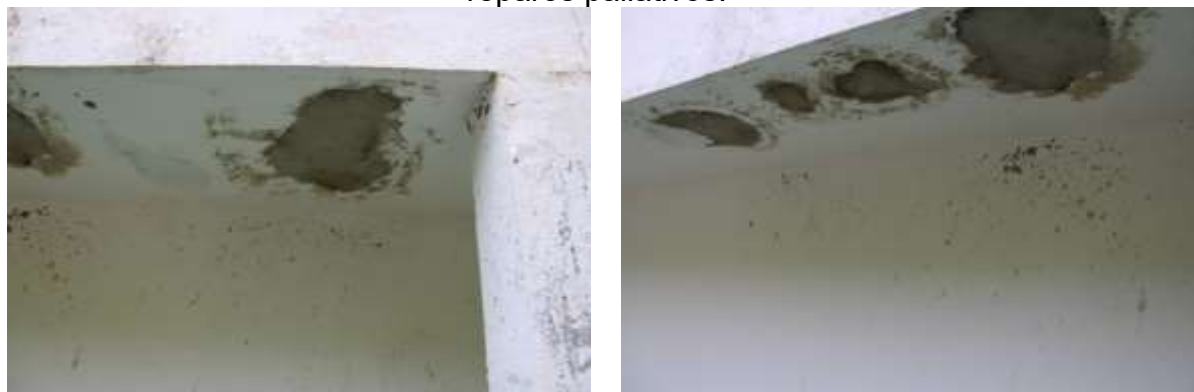
Foi executado um tratamento paliativo nos focos de corrosão da armadura, no qual as regiões com concreto deslocado foram preenchidas utilizando cimento de pega ultrarrápida. Porém, essa solução não é suficiente para impedir a progressão dos danos, uma vez que a impermeabilização da canaleta se encontra comprometida. A Figura 52 ilustra a anomalia citada.

Figura 52 – Regiões com focos de corrosão da armadura nas quais foram realizados reparos paliativos.

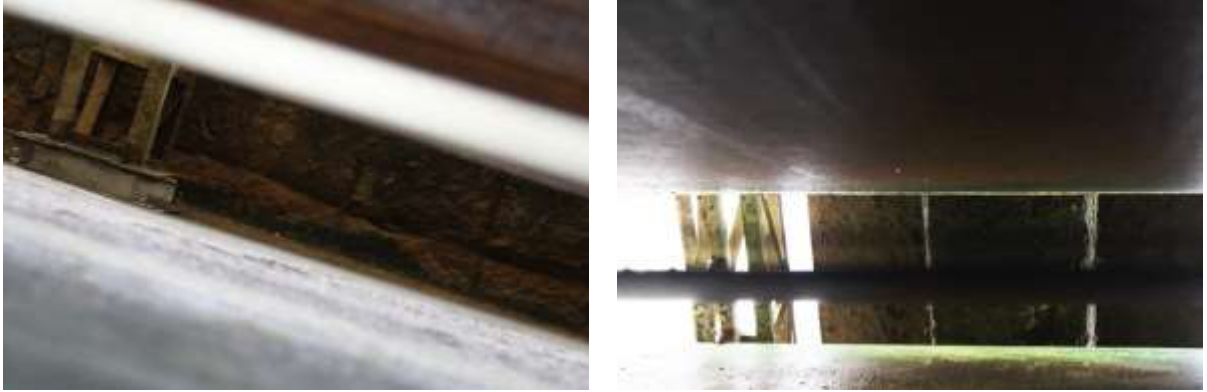
Figura 54 – Exposição e corrosão das armaduras na face inferior das passarelas.

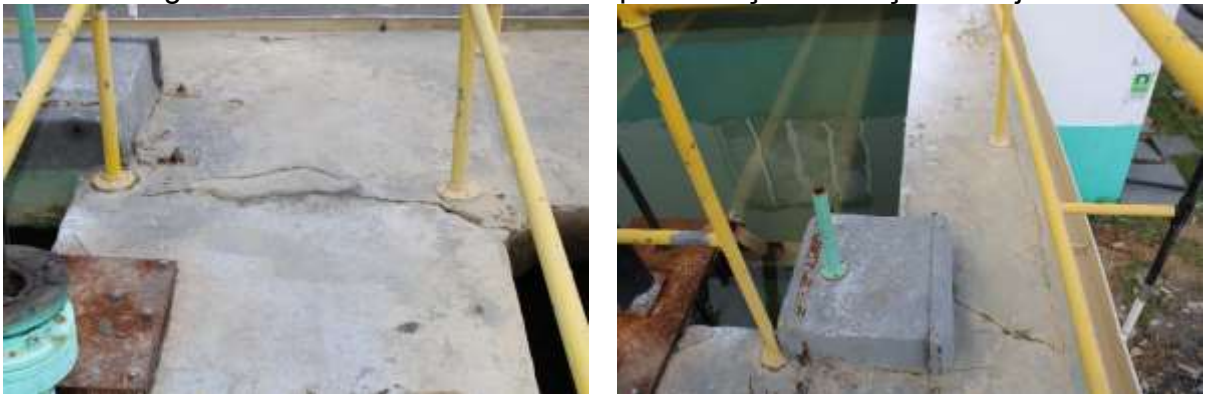
Figura 55 - Fissuras ocasionadas por esforços de tração na laje.

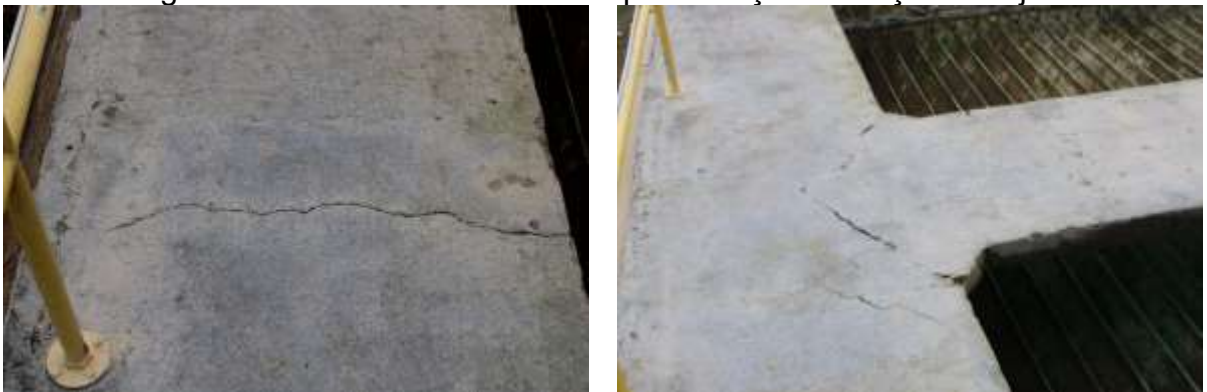
Figura 56 – Fissuras ocasionadas por esforços de tração na laje.

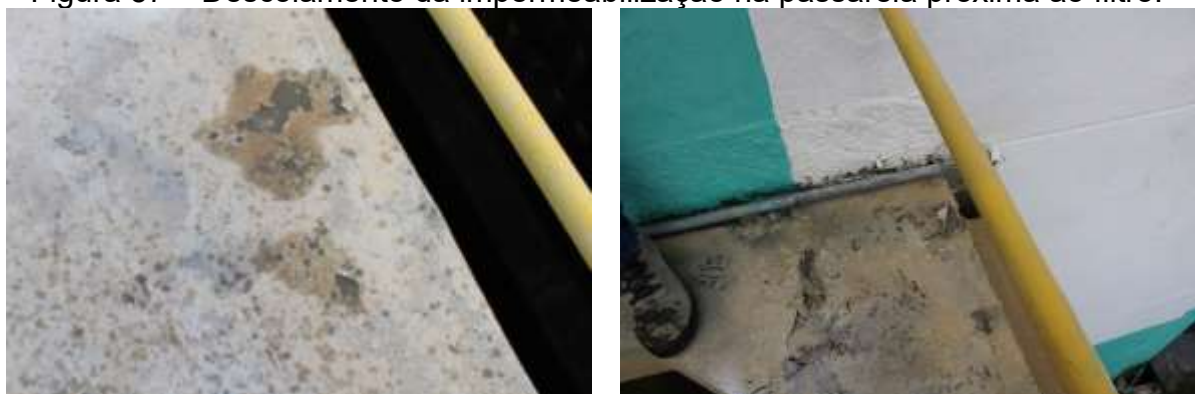
Figura 57 – Descolamento da impermeabilização na passarela próxima ao filtro.

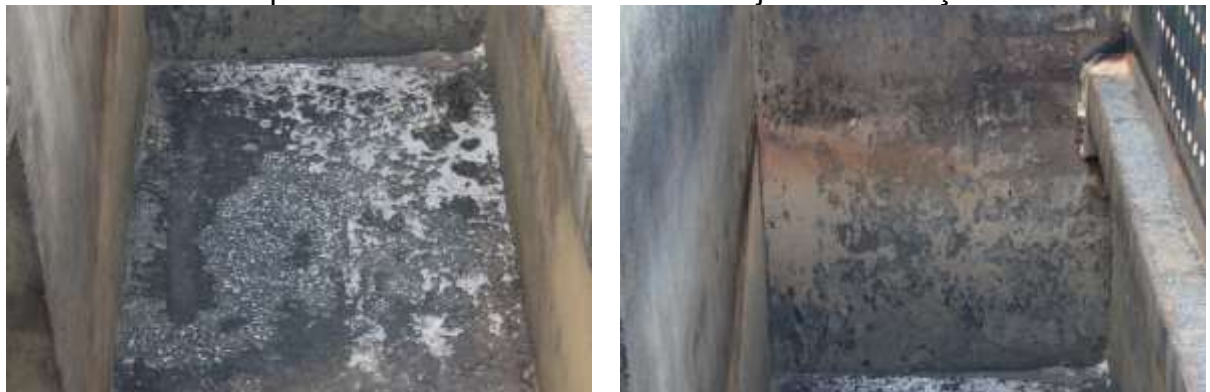
Figura 60 – Vista do fundo e da parede da região entre os flocculadores e decantadores. Nota-se a deterioração da impermeabilização, prejudicando a estanqueidade e deixando o concreto sujeito a infiltrações.

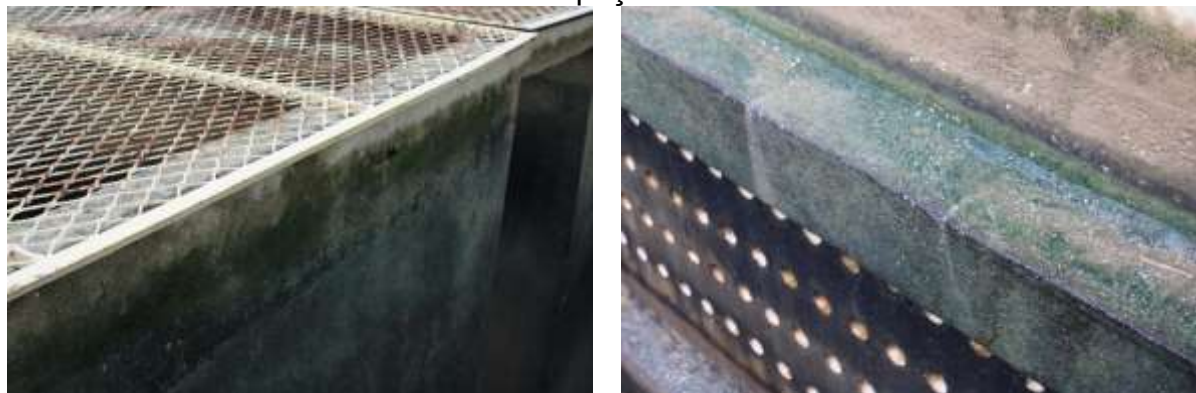
Figura 61 – Proliferação de limo em excesso devido à falta de manutenção do espaço.

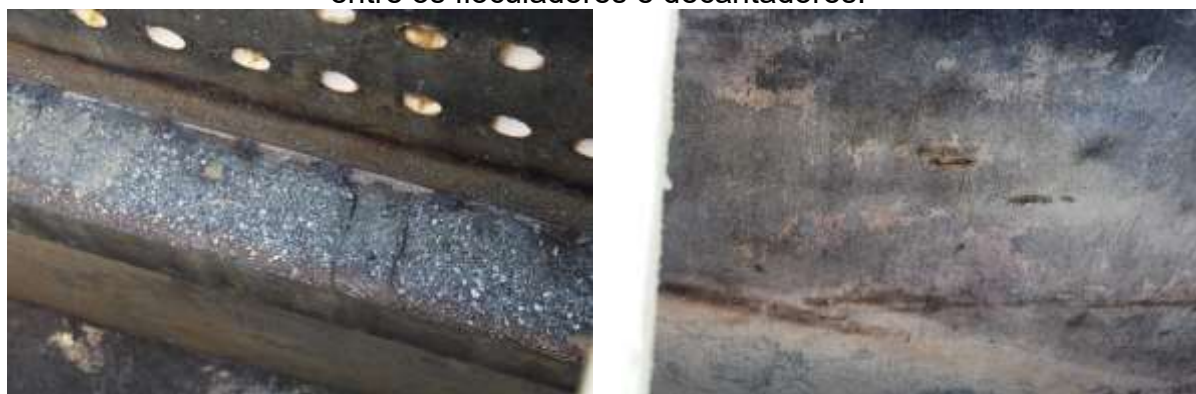
Figura 62 – Regiões com focos de corrosão da armadura nas paredes da região entre os floculadores e decantadores.

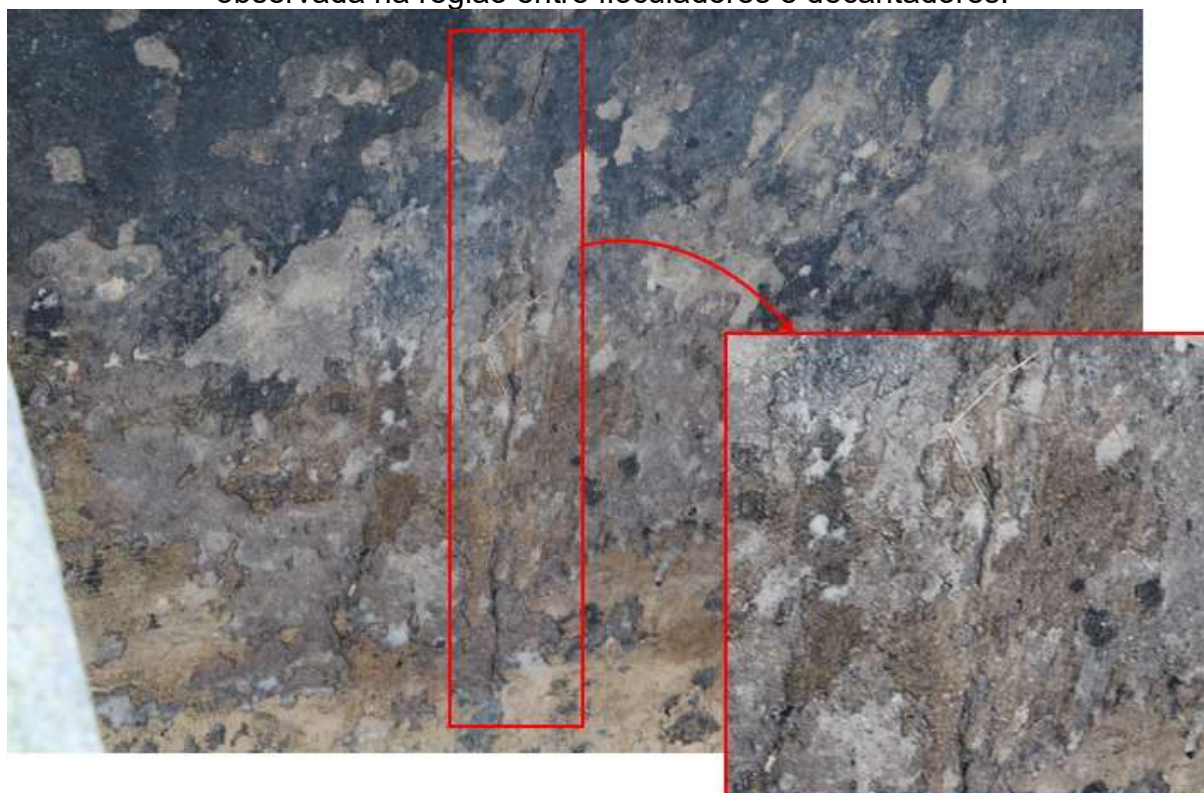
Figura 63 – Fissura de retração agravada pela incidência de água em seu interior, observada na região entre flocluladores e decantadores.

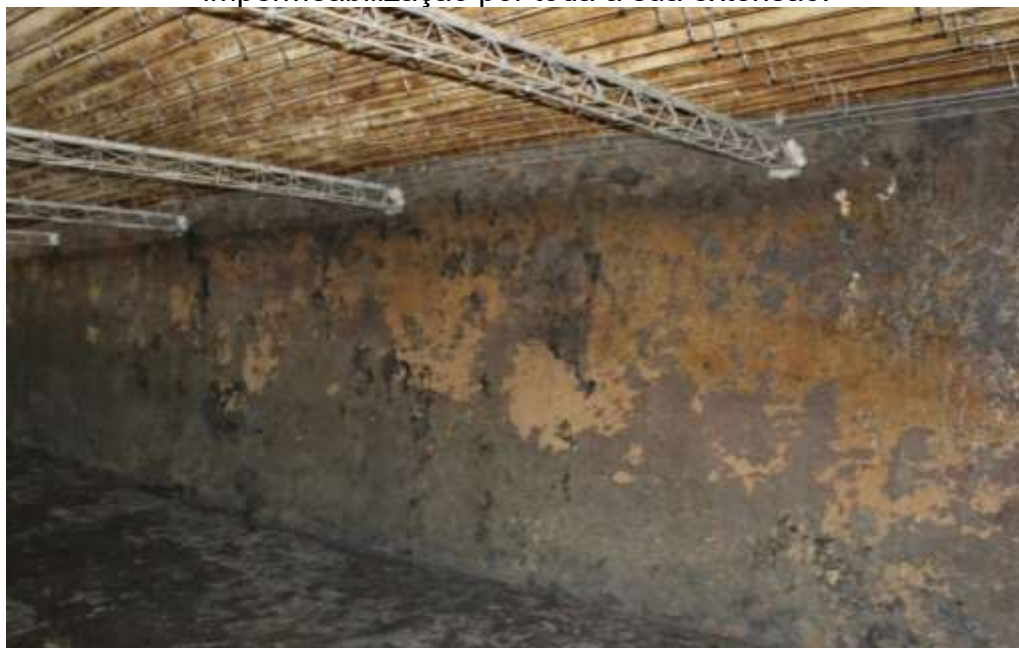
Figura 67 - Vista geral da Parede A. Nota-se a deficiência do sistema de impermeabilização por toda a sua extensão.

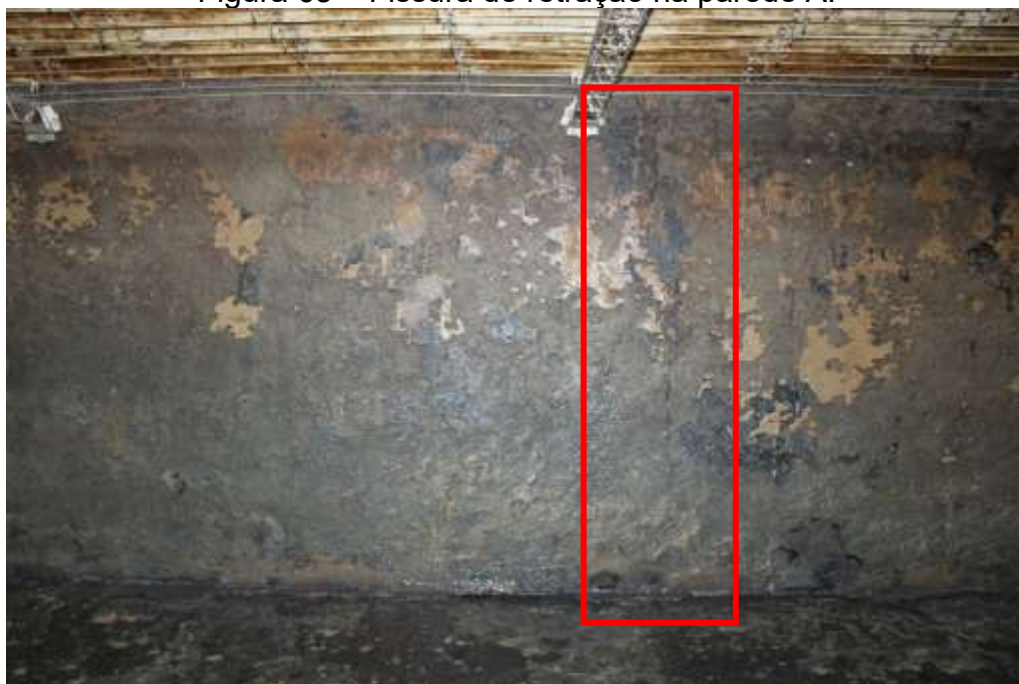
Figura 68 – Fissura de retração na parede A.

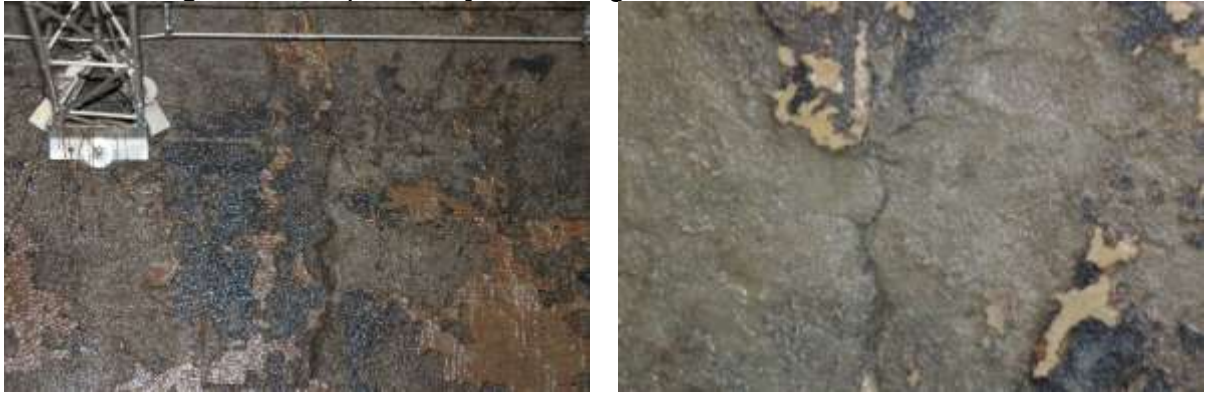
Figura 69 – Aproximações da Figura 68, evidenciando fissura.

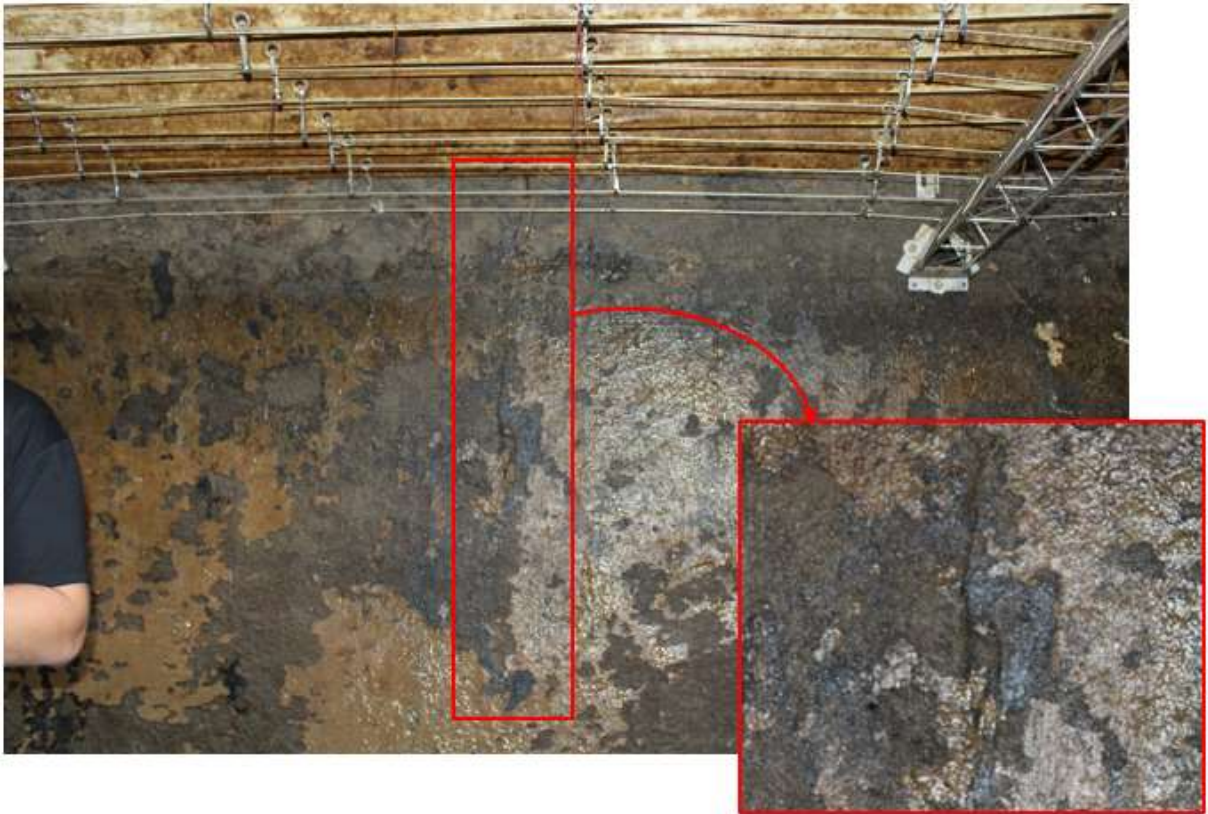
Figura 70 - Fissura de retração na Parede C.

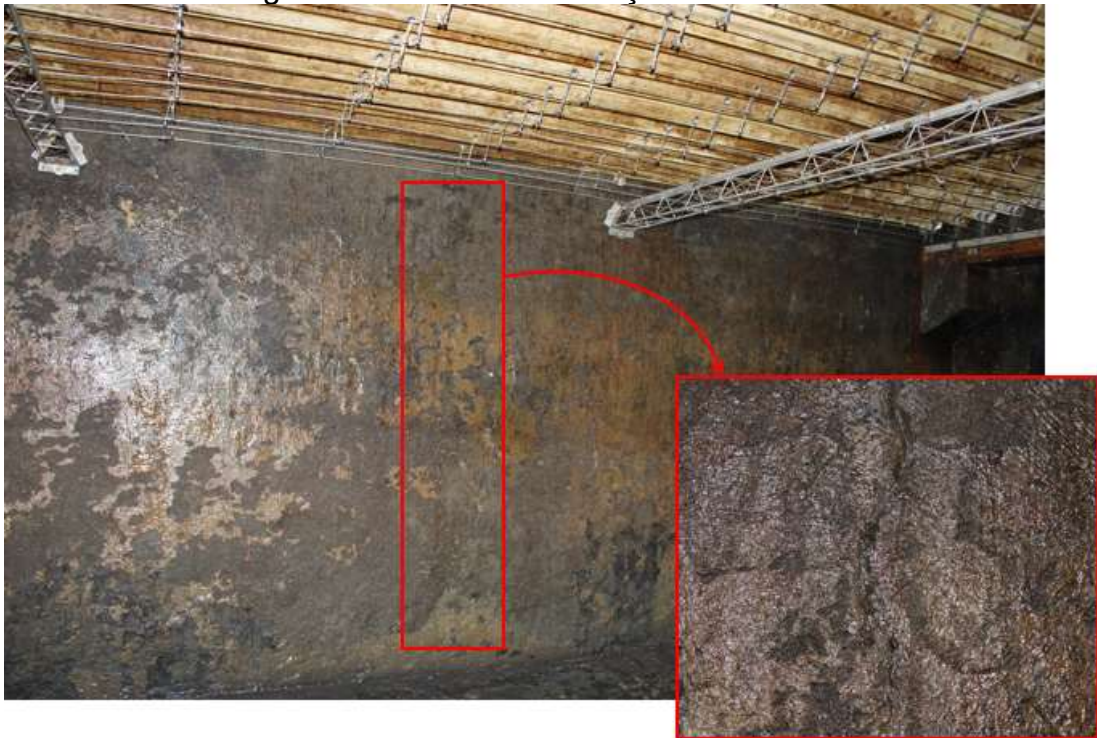
Figura 71 - Fissura de retração na Parede C.

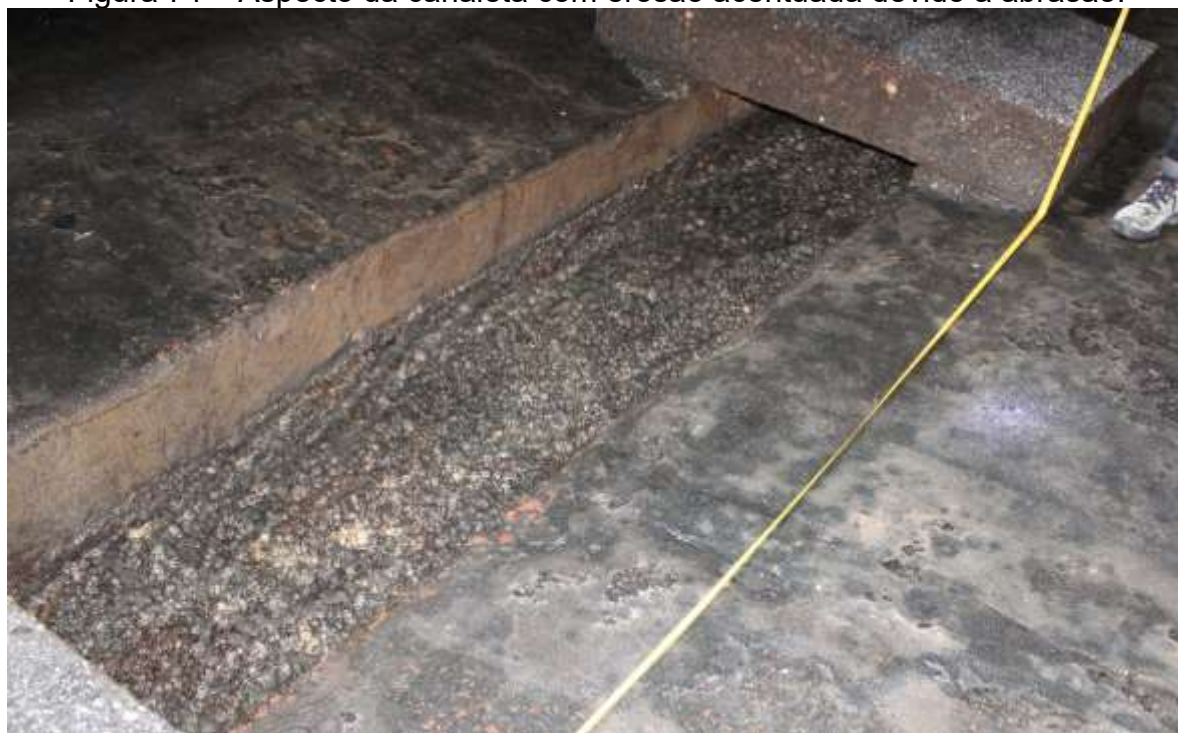
Figura 74 – Aspecto da canaleta com erosão acentuada devido a abrasão.

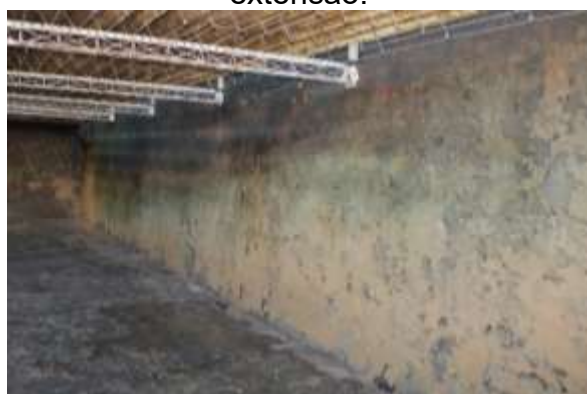
Figura 76 - Aspecto geral da impermeabilização na Parede A. Nota-se a proliferação de microrganismos e a deficiência desse sistema por toda a sua extensão.

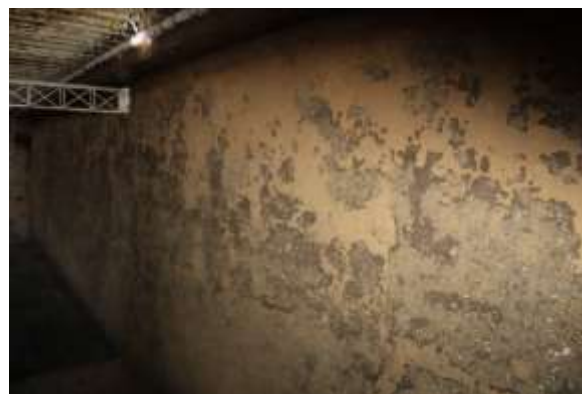
Figura 77 - Aspecto geral da impermeabilização da Parede D. Nota-se que esta apresenta-se deficiente por toda a extensão da parede.

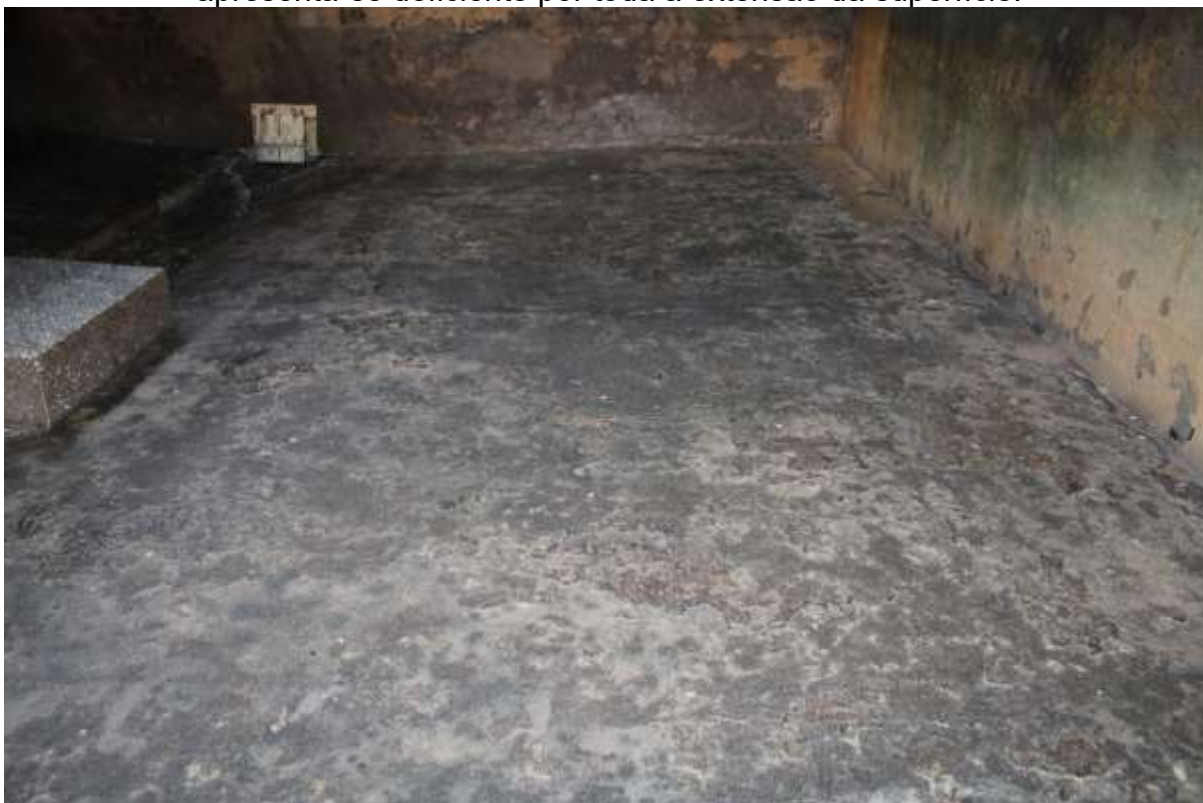
Figura 78 - Aspecto geral da impermeabilização da laje de fundo. Nota-se que esta apresenta-se deficiente por toda a extensão da superfície.

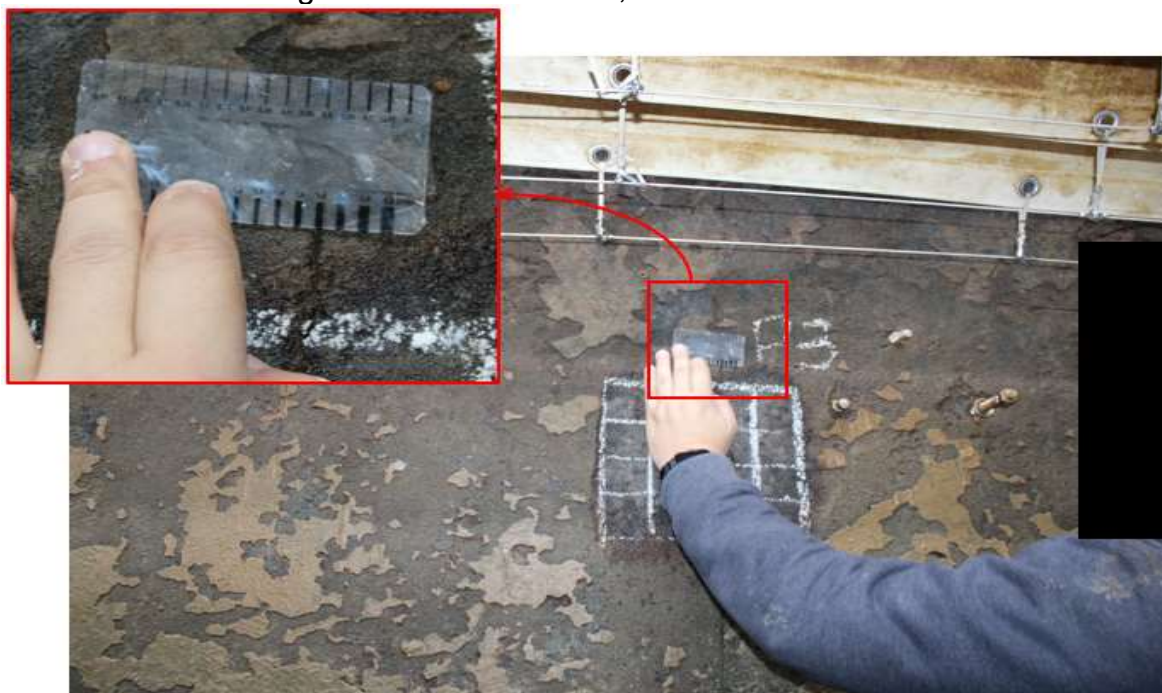
Figura 79 – Fissura de 1,8 mm na Parede A.

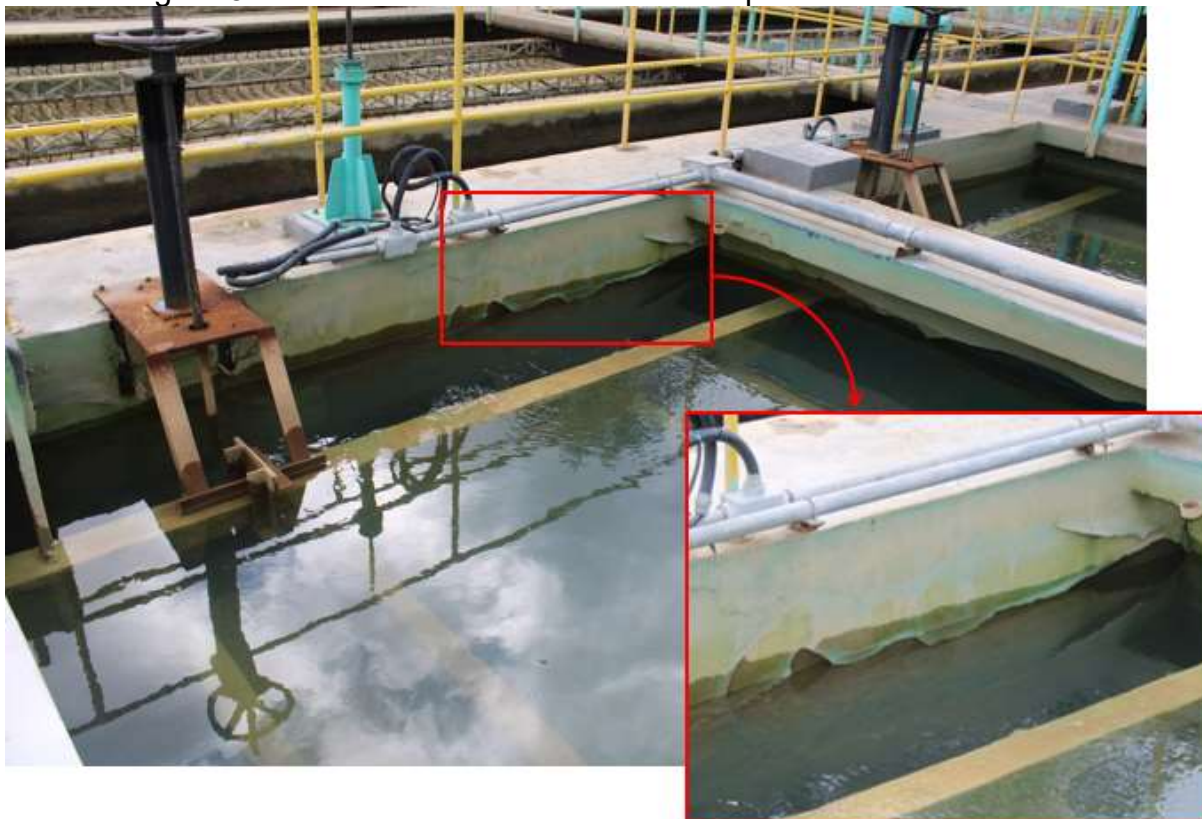
Figura 81 - Descolamento da membrana impermeabilizante do filtro.

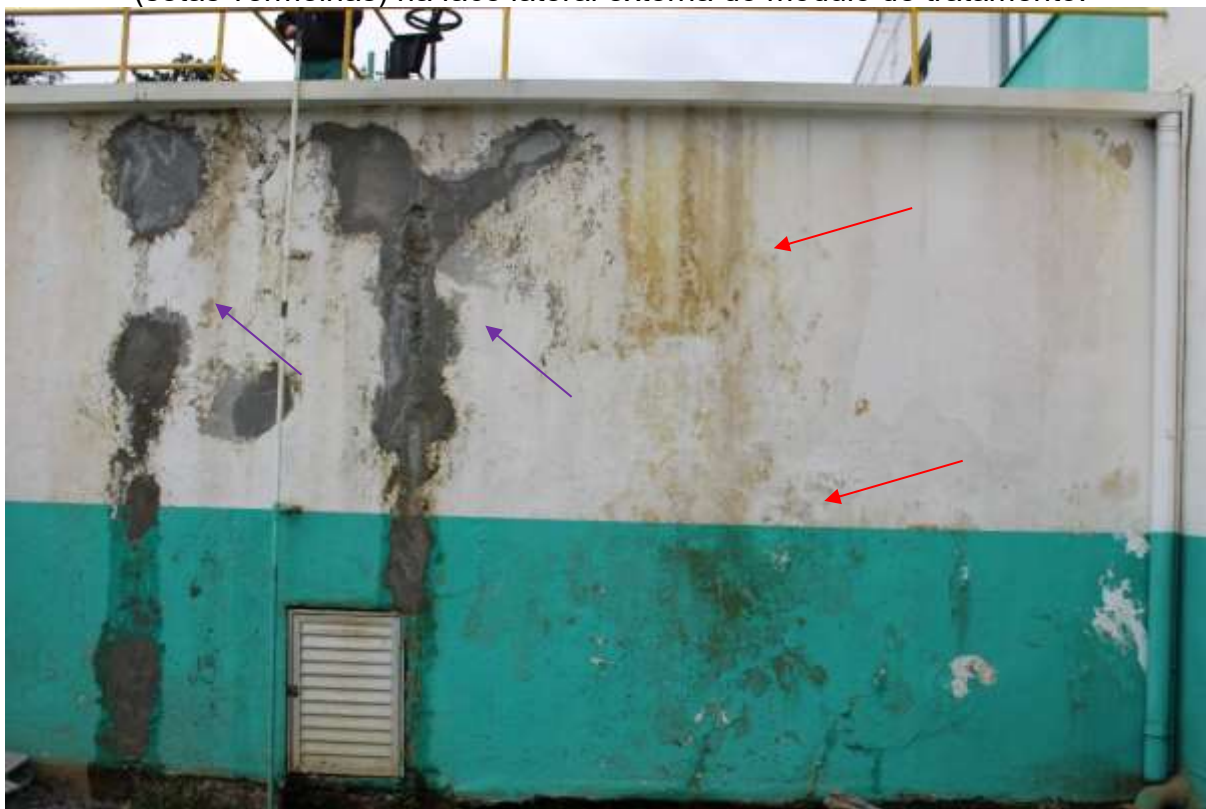
Figura 84 – Locais com infiltrações acentuadas (setas roxas), manchas de umidade (setas vermelhas) na face lateral externa do módulo de tratamento.

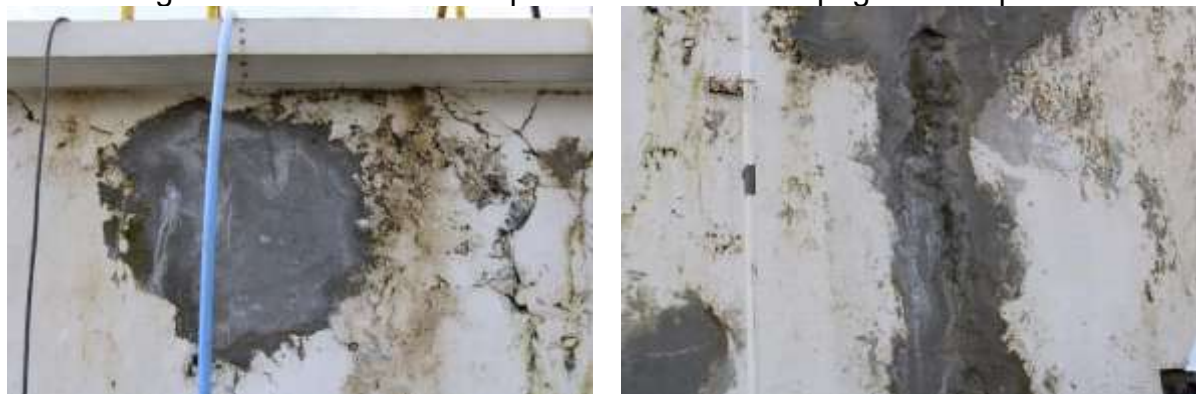
Figura 85 – Manchas brancas (eflorescências) devido à lixiviação do concreto na região onde foi efetuado reparo com cimento de pega ultrarrápida.

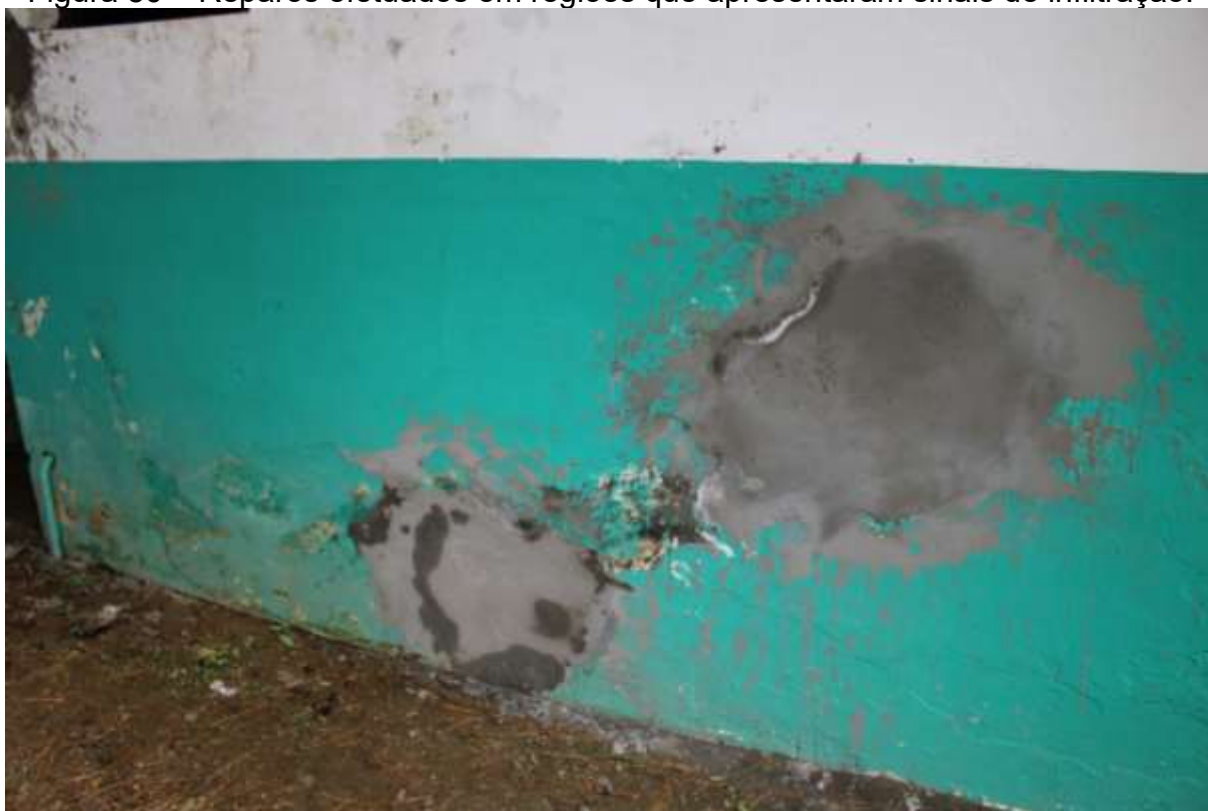
Figura 86 – Reparos efetuados em regiões que apresentaram sinais de infiltração.

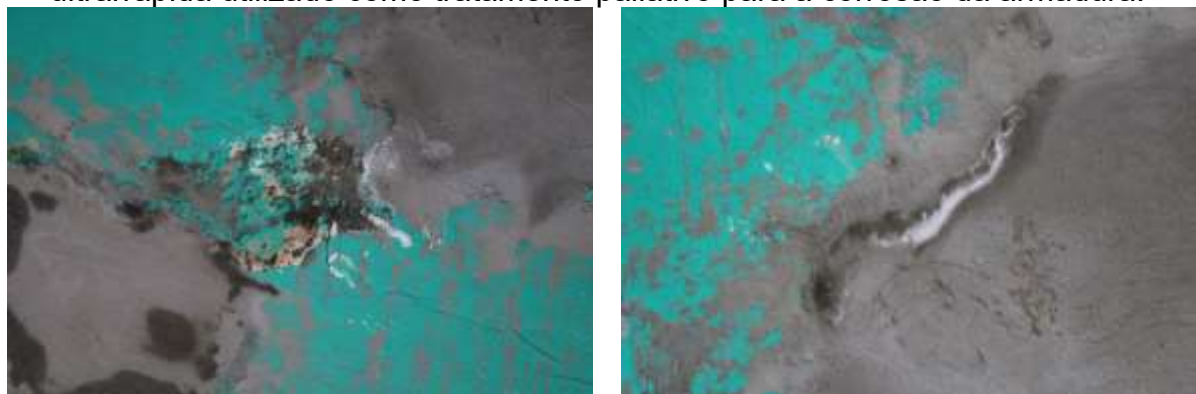
Figura 87 – Aproximações da Figura 86. Infiltrações e manchas esbranquiçadas (eflorescências) devido à lixiviação dos sais solúveis presentes no cimento de pega ultrarrápida utilizado como tratamento paliativo para a corrosão da armadura.
