**MANIFESTAÇÕES PATOLÓGICAS EM ESTRUTURAS DE CONCRETO ARMADO:
ESTUDO DE CASO DE UMA ESTAÇÃO DE TRATAMENTO DE ÁGUA**

Florianópolis
2022

Trabalho de Conclusão de Curso submetido ao curso de Engenharia Civil do Centro Tecnológico da Universidade Federal de Santa Catarina como requisito para a obtenção do título de Bacharel em Engenharia Civil

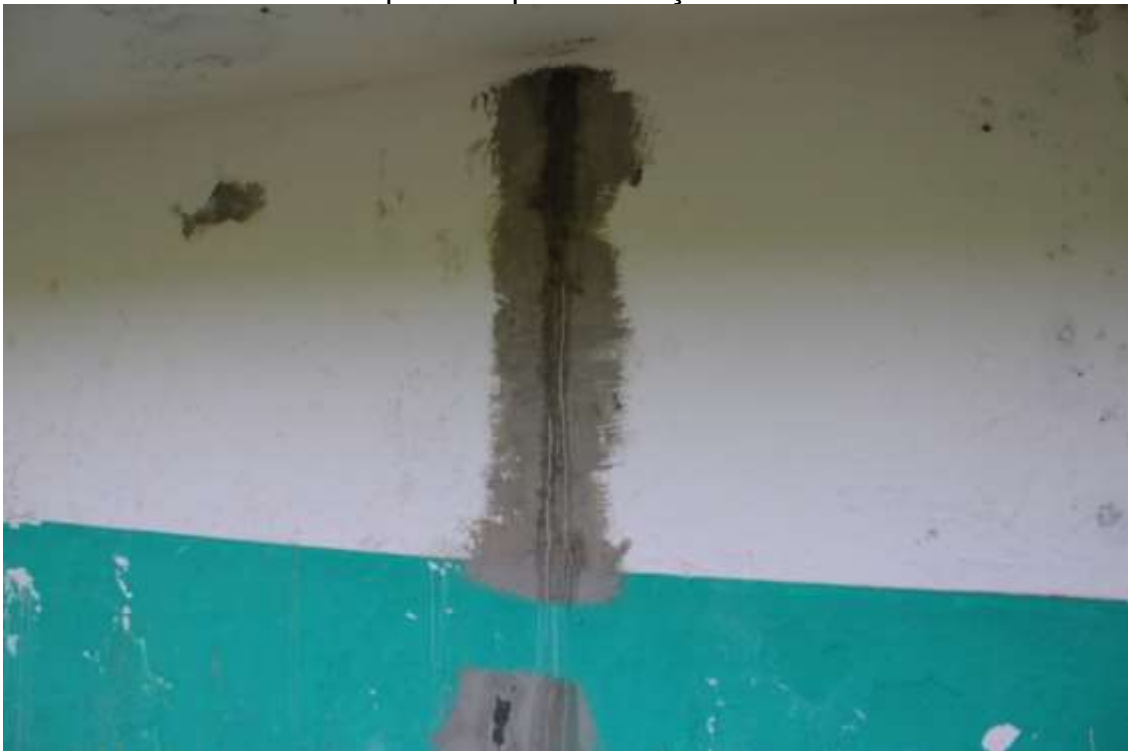
Figura 88 – Manchas esbranquiçadas (eflorescências) devido à lixiviação dos sais solúveis presentes no cimento de pega ultrarrápida utilizado como tratamento paliativo para infiltrações.

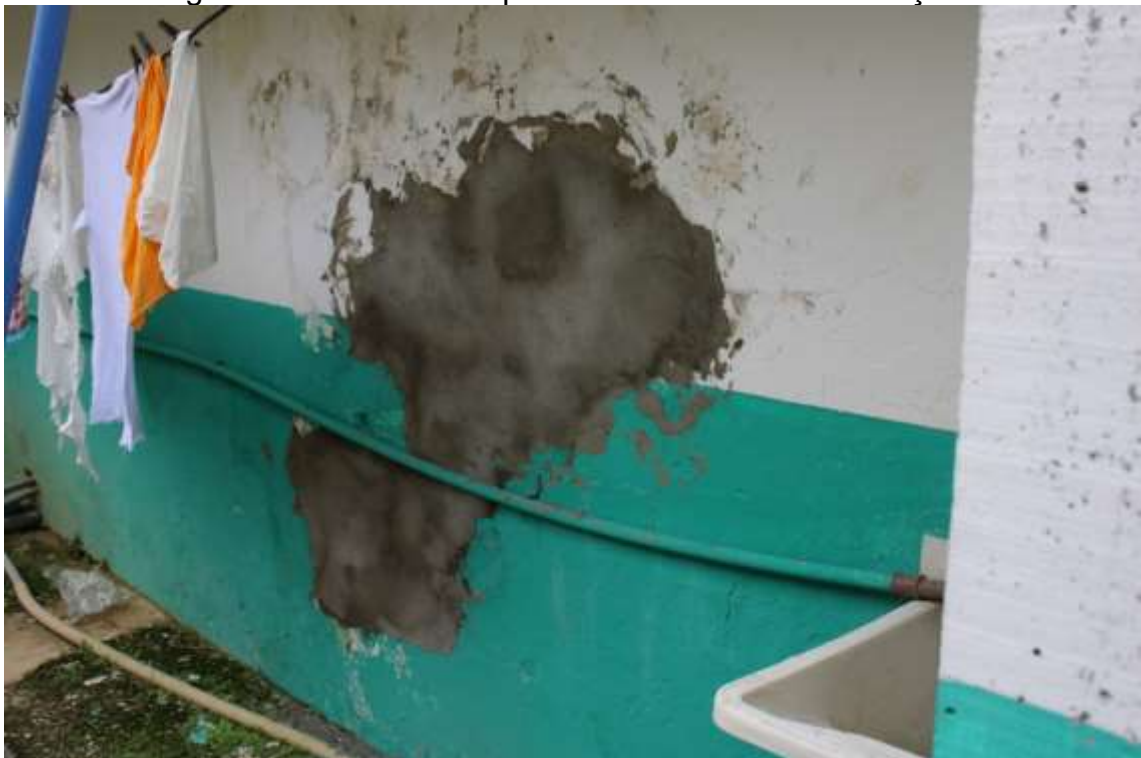
Figura 89 – Tratamento paliativo em área com infiltrações.

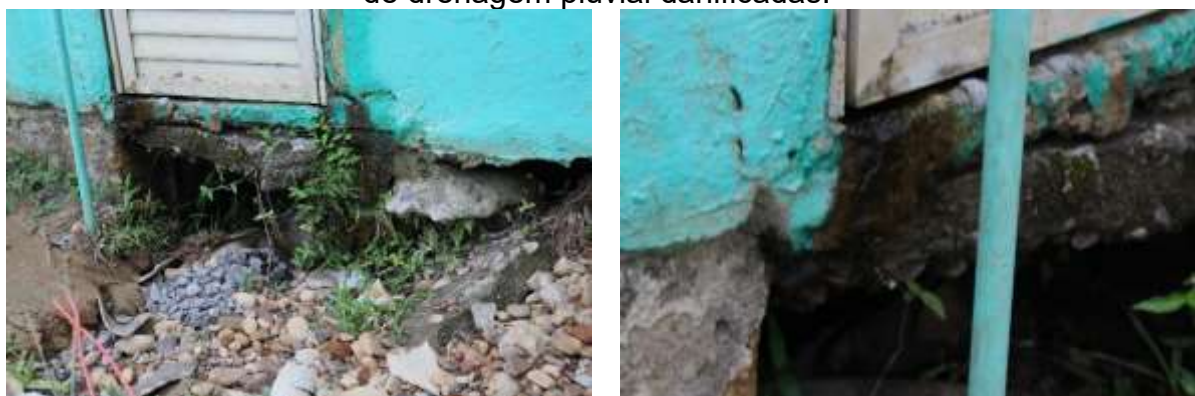
Figura 90 – Erosão do solo devido à incidência de água no local através de infiltrações na região entre filtros e decantadores e através de tubulações do sistema de drenagem pluvial danificadas.

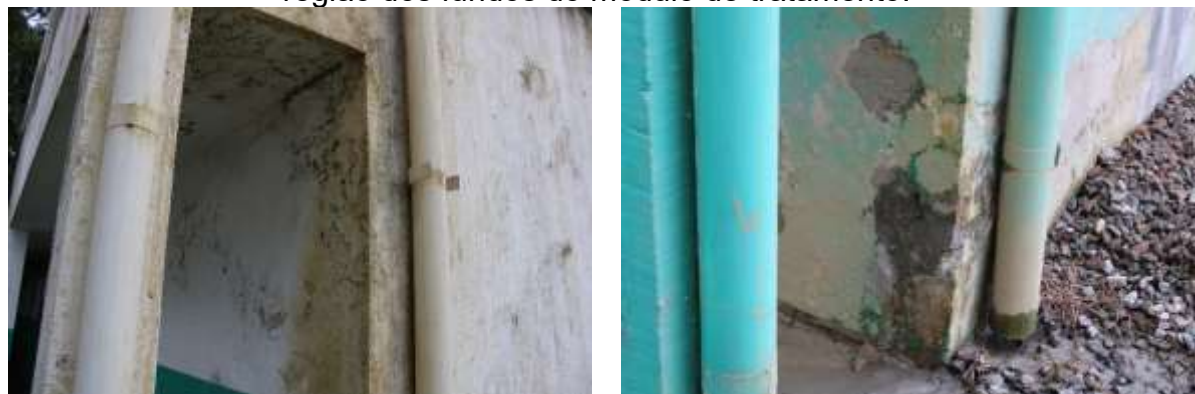
Figura 91 – Manchas de umidade e tentativa de reparação em focos de infiltração na região dos fundos do módulo de tratamento.

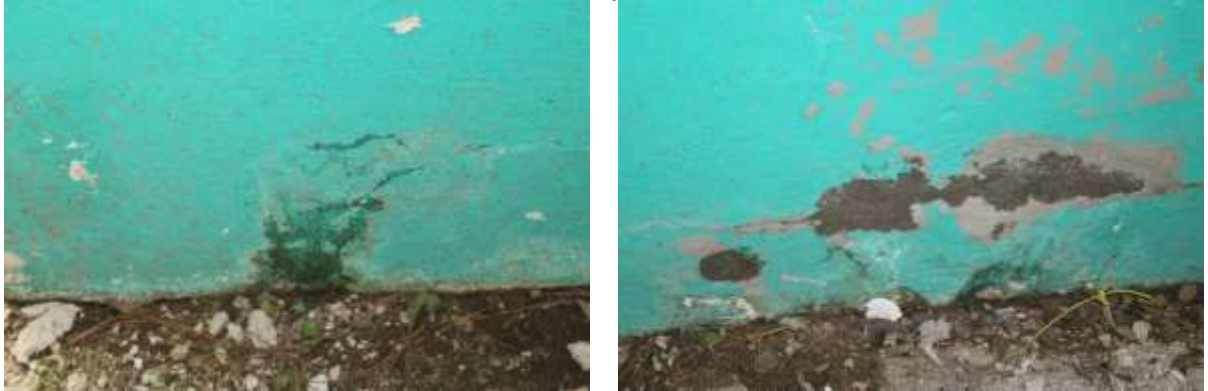
Figura 92 – Regiões com infiltrações e reparos paliativos com cimento de pega ultrarrápida.

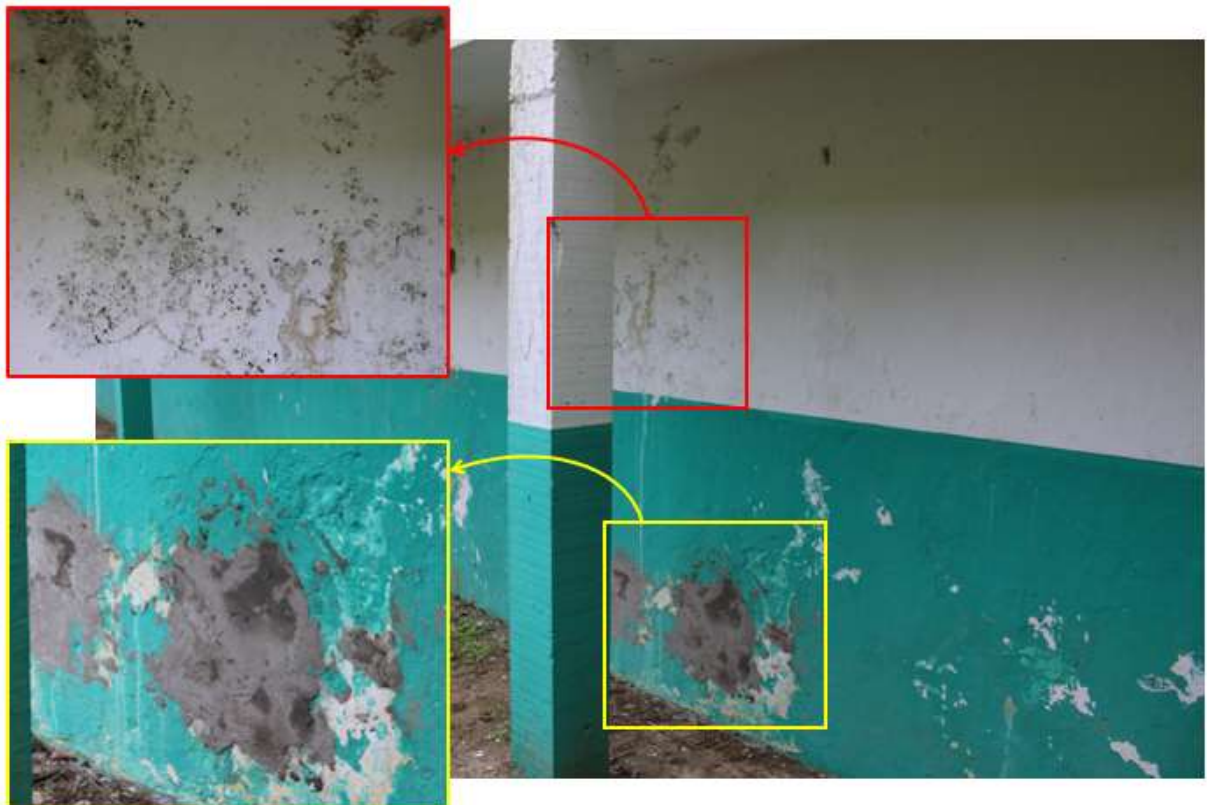
Figura 93 – Manchas de umidade (vermelho) e reparos paliativos efetuados em regiões com infiltrações (amarelo).

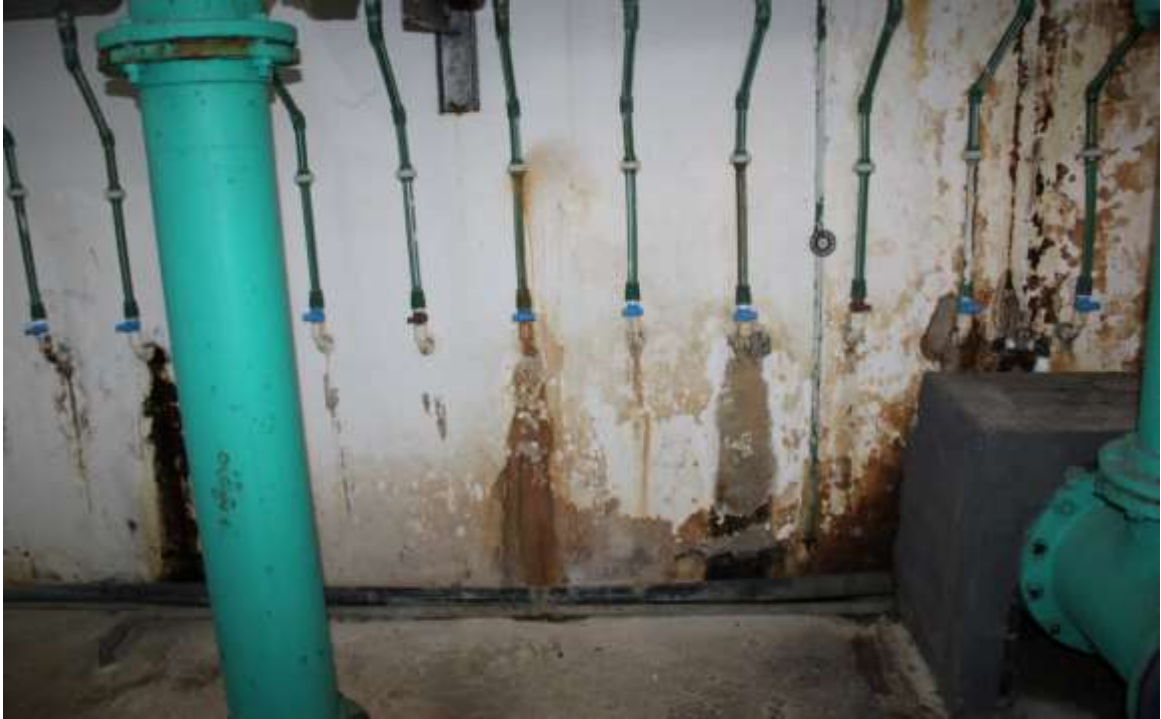
Figura 95 – Manchas de umidade e o empolamento e descolamento da pintura por toda a extensão da parede dos fundos do cômodo.

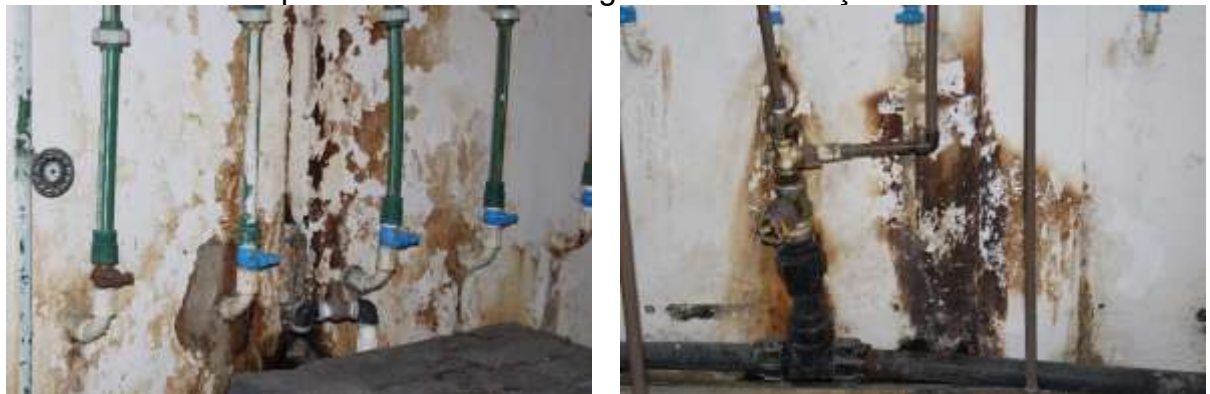
Figura 96 – Manchas de umidade e empolamento e descolamento da pintura na parede dos fundos da galeria de tubulações.

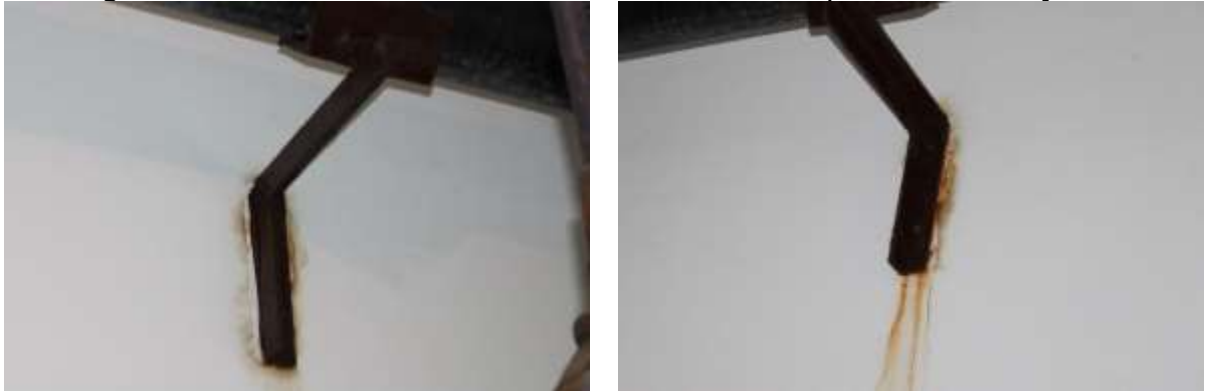
Figura 97 – Corrosão dos elementos metálicos de suporte às tubulações.

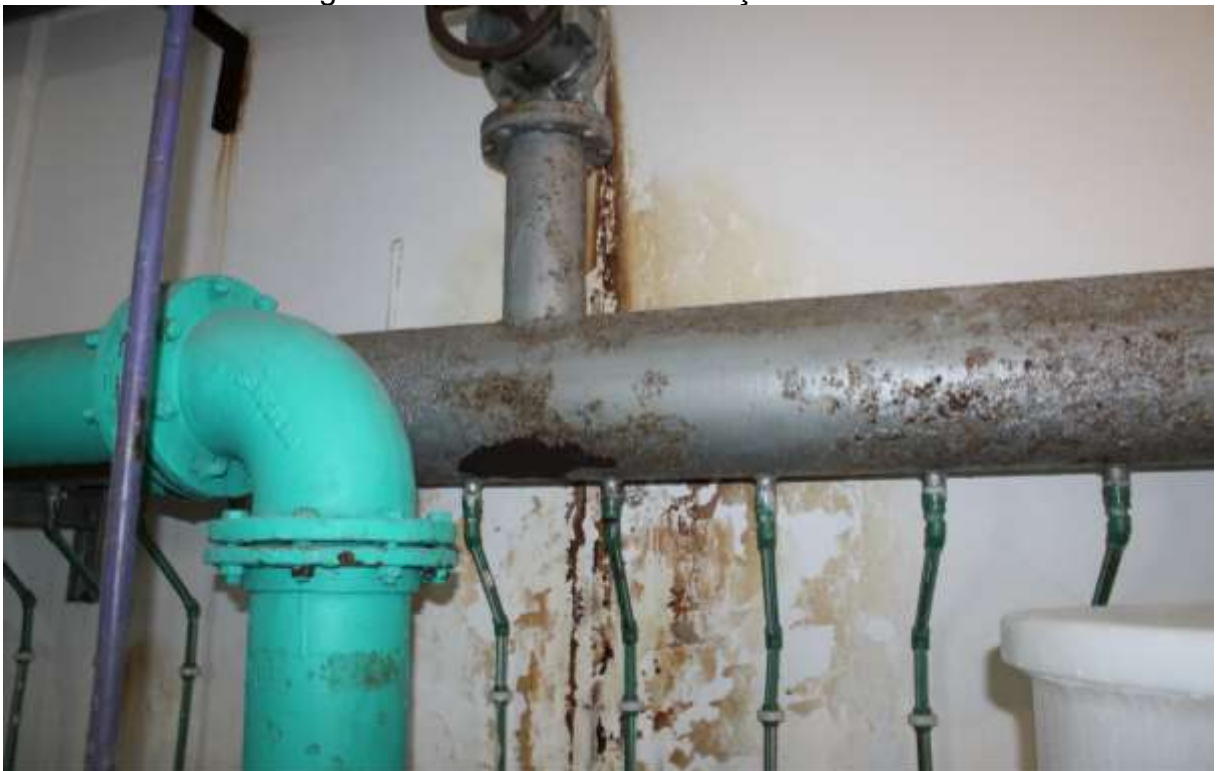
Figura 98 – Corrosão da tubulação metálica.

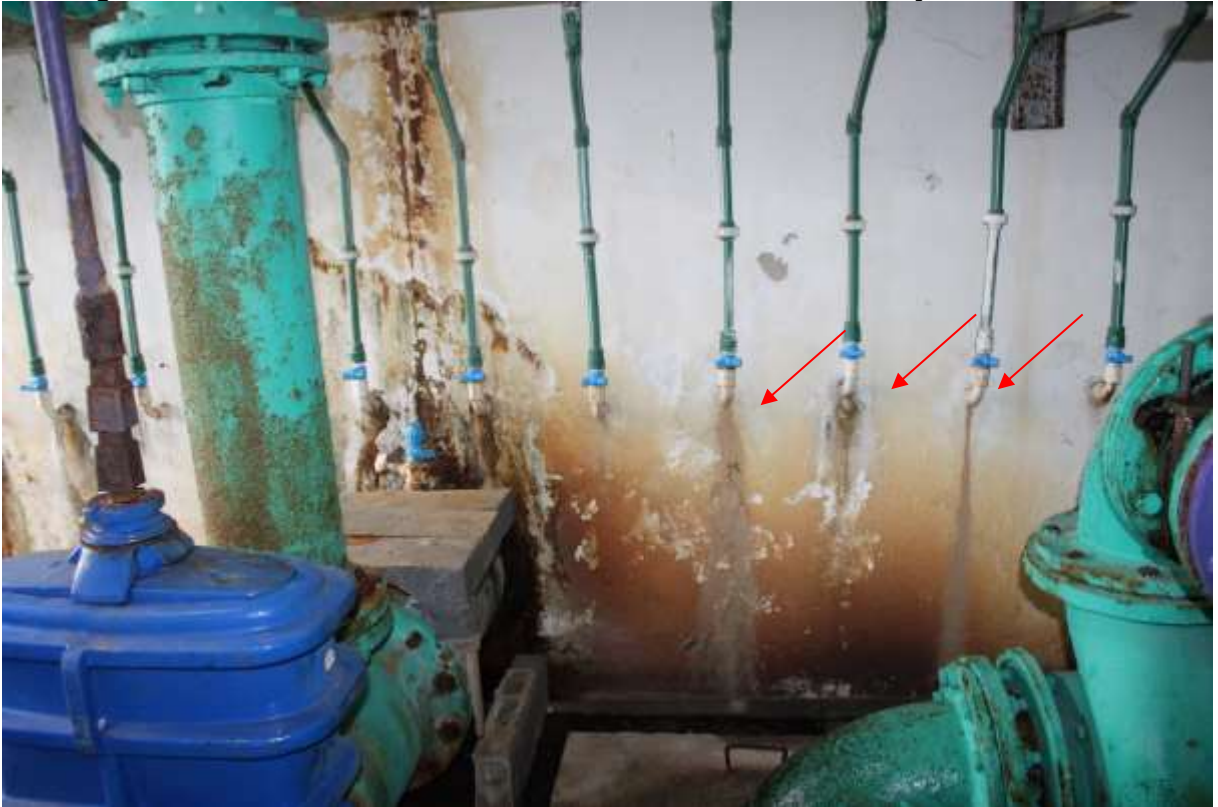
Figura 99 – Acúmulo de carbonato de cálcio devido a lixiviação do concreto.

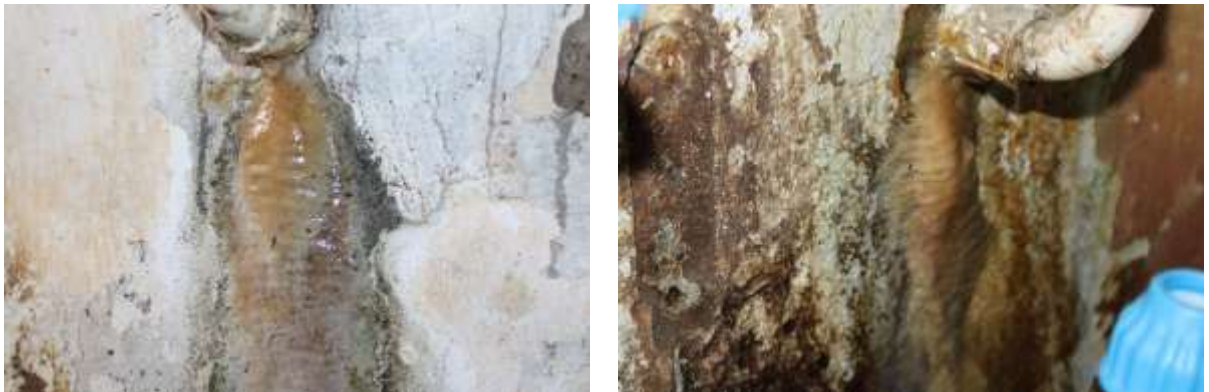
Figura 100 - Aproximações da Figura 99, evidenciando depósito de carbonato de cálcio.

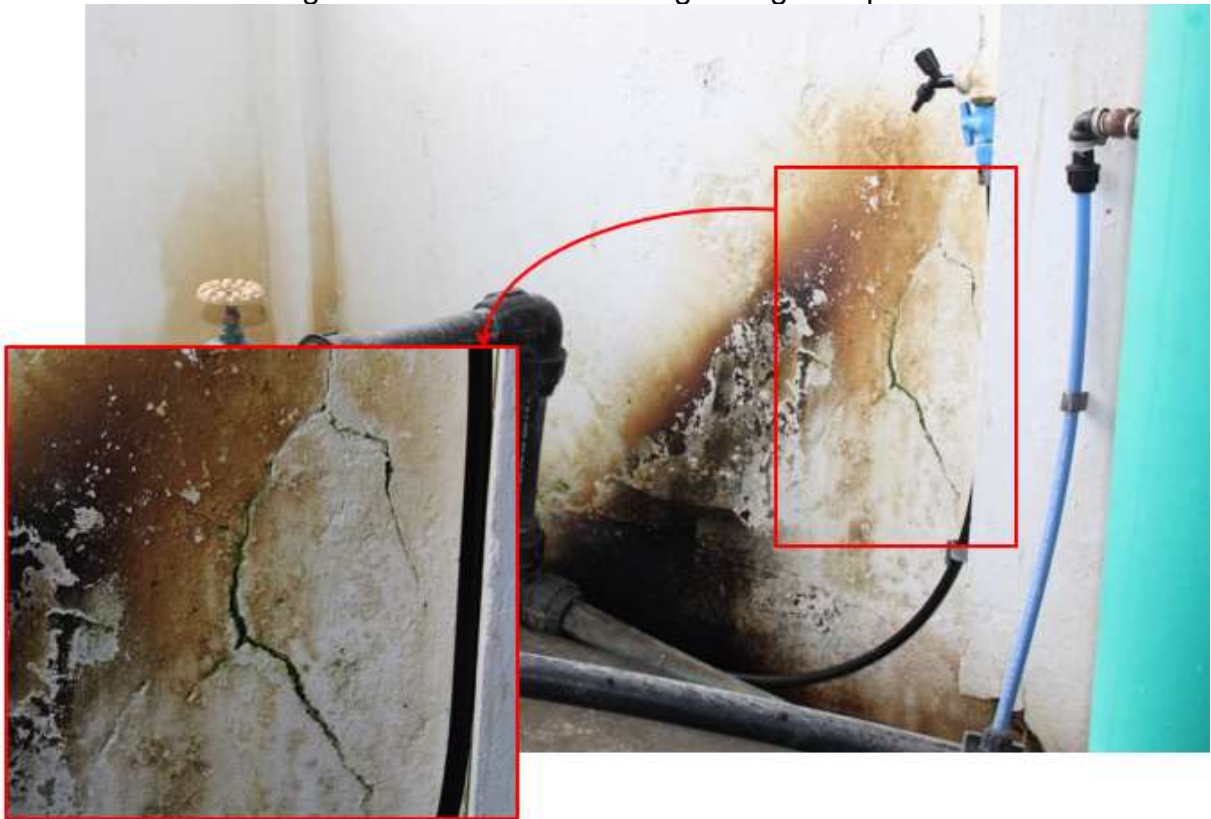
Figura 101 – Fissuras de origem higroscópica.

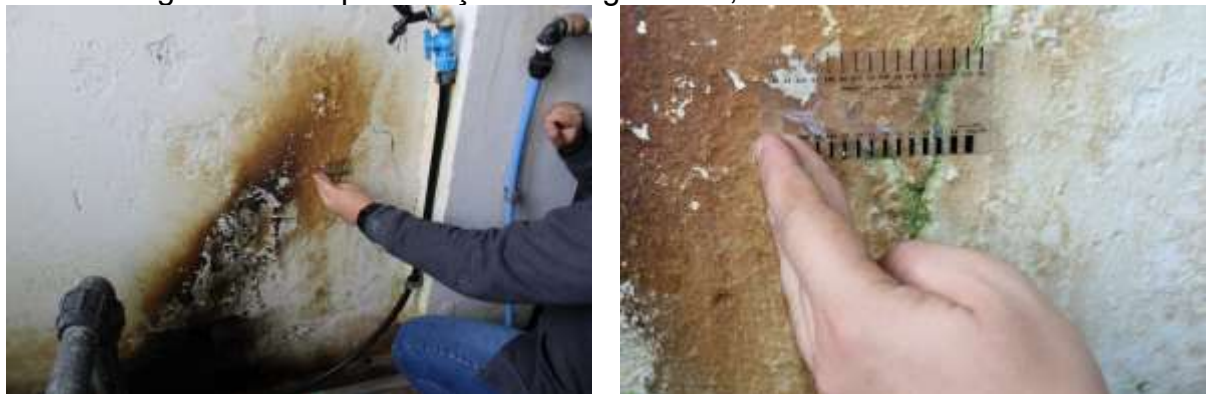
Figura 102 – Aproximações da Figura 101, evidenciando fissuras.

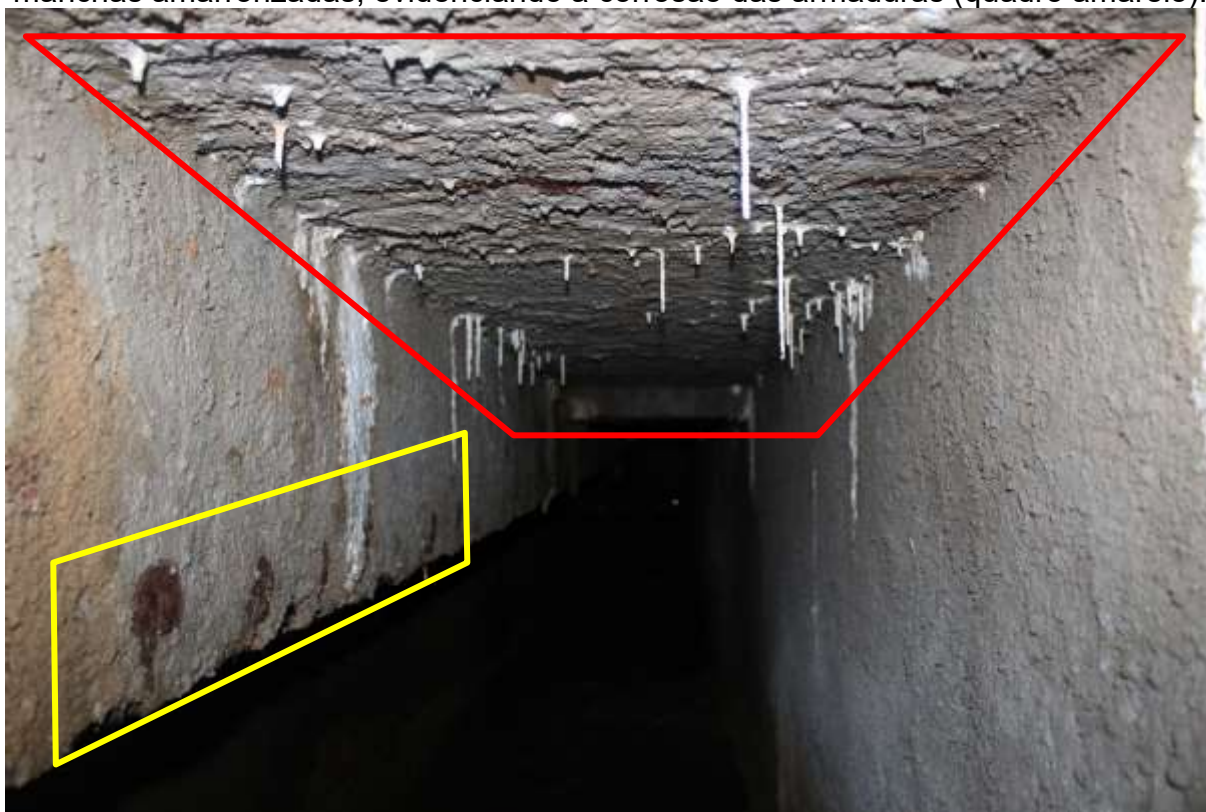
Figura 107 – Estalactites devido à lixiviação do concreto (quadro vermelho) e manchas amarronzadas, evidenciando a corrosão das armaduras (quadro amarelo).

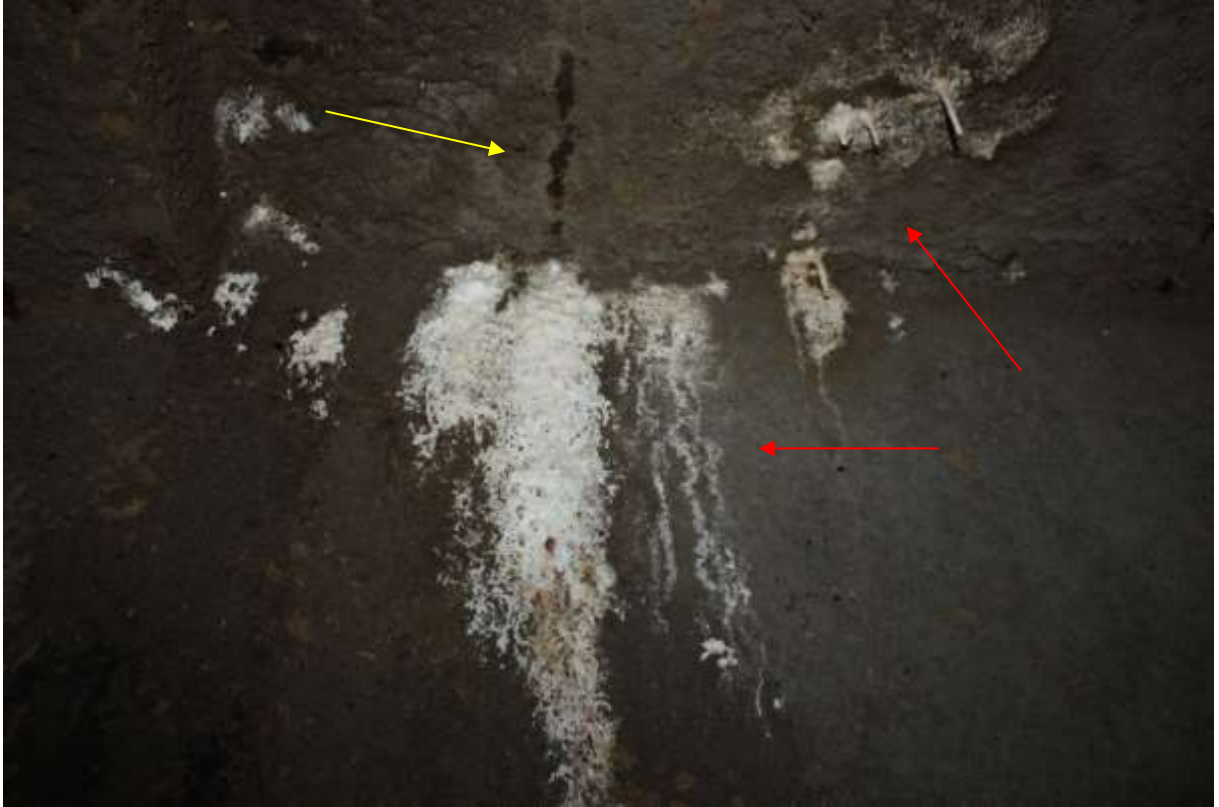
Figura 108 – Acúmulo de carbonato de cálcio na superfície devido à lixiviação do concreto (seta vermelha), e exposição e corrosão da armadura (seta amarela).
