Diagnóstico do trecho retilinizado do rio Macaé visando o controle de inundações com o uso de soluções baseadas na natureza

Diagnosis of the rectilined stretch of the Macaé river to control flooding with the use of solutions based on nature

Clarissa Rosa Vieira Della Justina, Mestranda de Engenharia Ambiental, Instituto Federal Fluminense

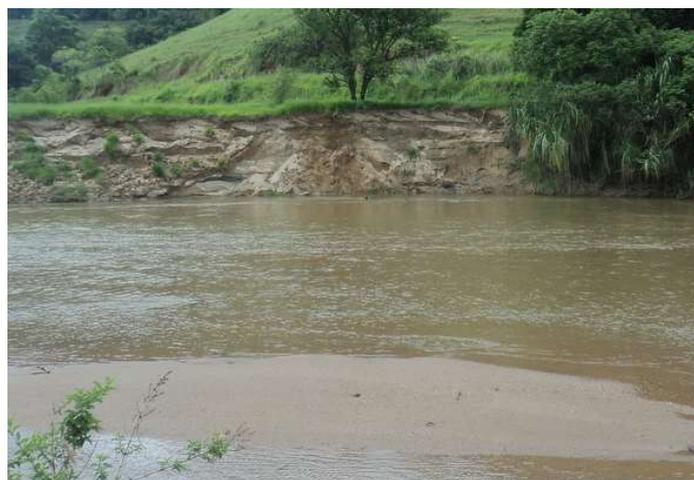
Figura 3: Ponto 1 visitado. Fonte: elaborado pelos autores.

- Ponto 1: está localizado no início do trecho retificado do rio Macaé onde faz limite com a propriedade do informante-chave 1. Constatou-se que o trecho apresenta erosão nas margens e formação de ilhas com depósitos de sedimentos. O nível do rio encontra-se em estado normal, mesmo tendo passado a 34 (trinta e quatro) dias por uma inundação que avançou sobre suas margens. A figura 3 ilustra o ponto 1 visitado e as características identificadas:

“Adquiriu a área através do processo de assentamento junto ao INCRA; que o rio Macaé já avançou cerca de 50 (cinquenta) metros para a sua propriedade; que segundo orientação do INCRA, não se pode deixar a criação de animais próximas as margens do rio; que o uso e a ocupação junto as áreas próximas das margens são feitos por meio do cultivo de roça de milho, mandioca entre outras; que a última grande enchente que teve na região em (11/11/2018), o rio avançou para a área de plantação chegando a entrar em sua casa, cerca de 20 cm; em pouco tempo, cerca de duas horas; era só o rio levando criação de galinha e pintinhos; que os cavalos tiveram que ser amarrados na cerca para o rio não levar; que nenhuma autoridade legal visitou a área depois do ocorrido”.

Para o Ponto 1 visitado, a tabela 2 a seguir apresenta algumas das biotécnicas recomendadas por Fracassi (2017) a fim de promover a estabilização do talude, revegetação das margens e a proteção do solo contra a erosão e ao fluxo da corrente:

Técnicas	Tipo de intervenção
Feixes	obra hidráulica longitudinal
Camada de arbustos	galhos cortados em camadas entre camadas de solo
Plantio	espécies lenhosas arbóreas e arbustos de espécies nativas
Biomanta e geomanta:	estrutura reticular de composição orgânica ou inorgânica
Sistemas de solo reforçado com vegetação	uso do solo e malha de arame de dupla torção/material polimérico com alta resistência à tração
Gabiões com solo	caixa de malha de arame, dupla torção e solo vegetal
Estrutura de solo reforçado	bloco de solo compactado e malha de arame dupla torção.
Elementos Inertes	pedras soltas
Gabião caixa e colchão de gabião	caixas de malha de arame de dupla torção preenchidas e ligadas uma a outra com pedras.

recomendadas nos seguintes trechos: 1) início do canal retificado em que apresentou características de erosão nas margens, depósito de sedimentos no curso d'água e avanço da margem do rio sobre a propriedade visitada; 2) região de planície a partir da ponte das Neves no sentido à jusante em que se identificou a existência dos pôlderes/diques junto as margens e a vegetação predominante do tipo gramíneas.

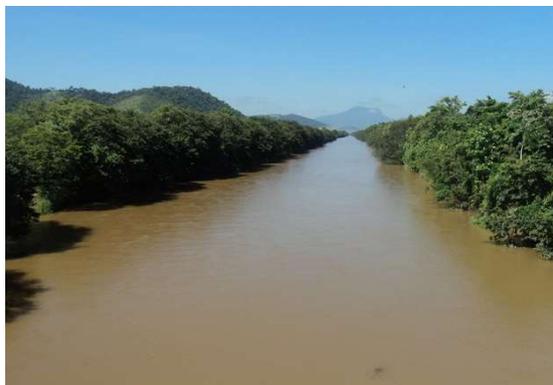
A figura 4 ilustra o ponto 2 com vista no sentido à montante do rio retelinizado. Observa-se trecho de mata ciliar recuperada.

“As margens que antecedem o cruzamento da rodovia RJ-168 com o rio Macaé foram reflorestadas; desconhece quem as tenha feito; e que foram feitas à aproximadamente 8 (oito) anos; que a região é área de propriedade privada; que no sentido à jusante da ponte das Neves é possível perceber a existência de diques formando os pôlderes junto as margens; que os proprietários criam-os com o

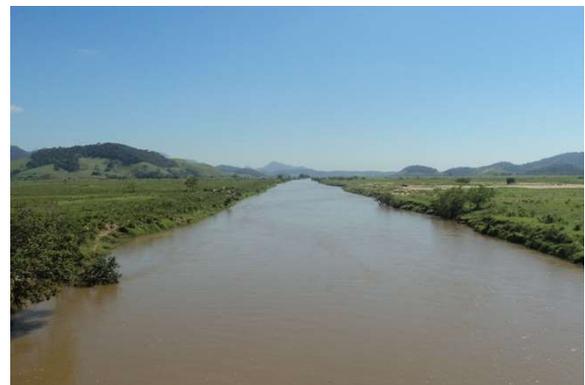
A figura 5 ilustra o ponto 2 com vista no sentido à jusante do rio retelinizado. Observa-se trecho com vegetação tipo gramínea para o uso de pastagem e a presença de formações do tipo pôlderes/diques ao longo das margens.

material da dragagem do rio para evitar a inundação das áreas de pastagem em épocas de cheias”.

Os Pontos 2, 3 e 4 visitados são caracterizados por uma vasta área de planície de inundação, terras de uso de propriedade privada, e pela construção e manutenção de diques devido a dragagem constante do rio Macaé. As soluções para estes trechos devem ser estudadas levando em consideração os seguintes aspectos:

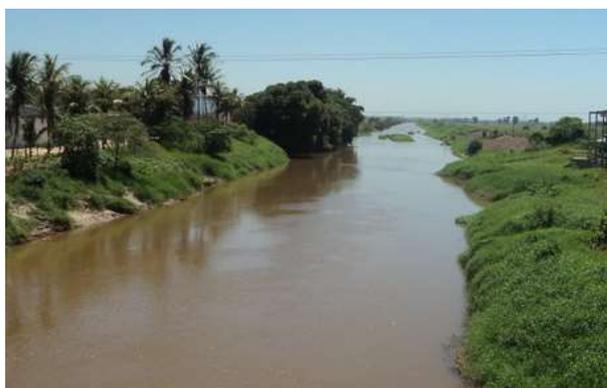
A figura 6 ilustra o ponto 3 com vista no sentido à jusante do rio retelinizado. Observa-se trecho com vegetação tipo gramínea, presença de algumas poucas árvores e/ou pequenos arbustos junto as margens e formações do tipo pôlderes/diques ao longo das margens.

“As áreas junto as margens do rio Macaé na confluência com a rodovia BR-101 são de propriedade privada; que somente com autorização para se adentrar nelas; que o dique ali construído é possível se deslocar sobre ele até a confluência do rio Macaé com o seu afluente o rio São Pedro”.

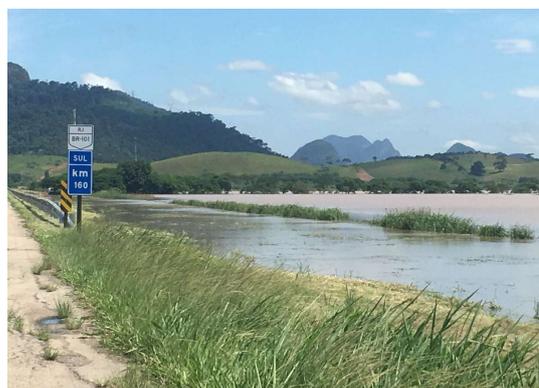
A figura 7 ilustra o ponto 3 com vista no sentido à montante do rio retelinizado. Observa-se durante o evento de inundação ocorrido em março de 2018 que a região no entorno do rio se tornou uma vasta planície alagada. Esse evento deixou o município em situação de emergência.

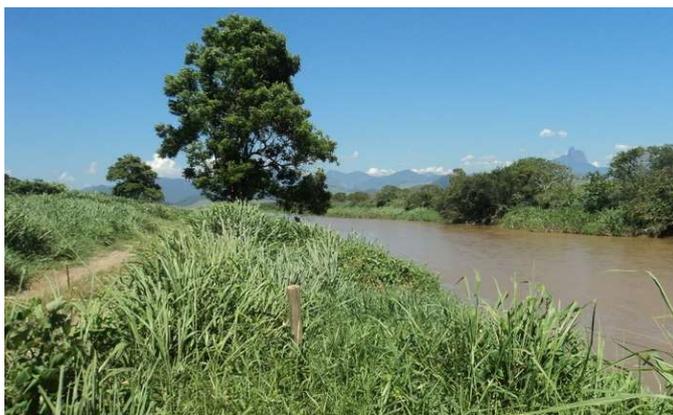
Figura 8: Rio Macaé na Fazenda Severina. Fonte: elaborado pelos autores.

A figura 8 a seguir ilustra a margem do rio Macaé com vista para o sentido à montante do canal retelinizado. Observa-se na local vegetação do tipo gramínea (capim), algumas árvores representativas, mas espaçadas, e formações do tipo pôlderes/diques ao longo das margens que servem como estrada.

“A área situada às margens do rio Macaé é denominada Fazenda Severina; que a concessionária de abastecimento de água do município, CEDAE, tem seu ponto de captação ali próximo; que a balsa que faz a dragagem do rio está no local; que o material da dragagem uma parte é destinada a exploração de areia e a outra parte para manutenção dos diques; que a dragagem é realizada constantemente para evitar o entupimento das bombas da concessionária CEDAE; que o dique ali existente dá acesso a ponte das Neves”.
