Análise de laudos periciais para constatação de anomalias endógenas em 33  
condomínios residenciais multifamiliares com prazo de garantia contratual em  
vigência

Trabalho de Conclusão de Curso submetido ao curso de Graduação em Engenharia Civil do Centro Tecnológico da Universidade Federal de Santa Catarina como requisito parcial para a obtenção do título de Bacharel em Engenharia Civil.

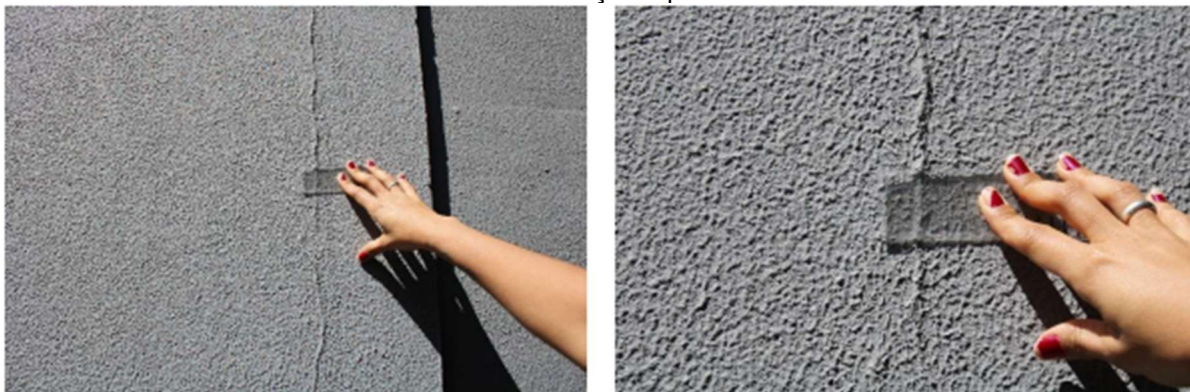
Figura 18 - Fissura geométrica vertical por movimentação diferencial entre alvenaria de vedação e pilar - OE 10

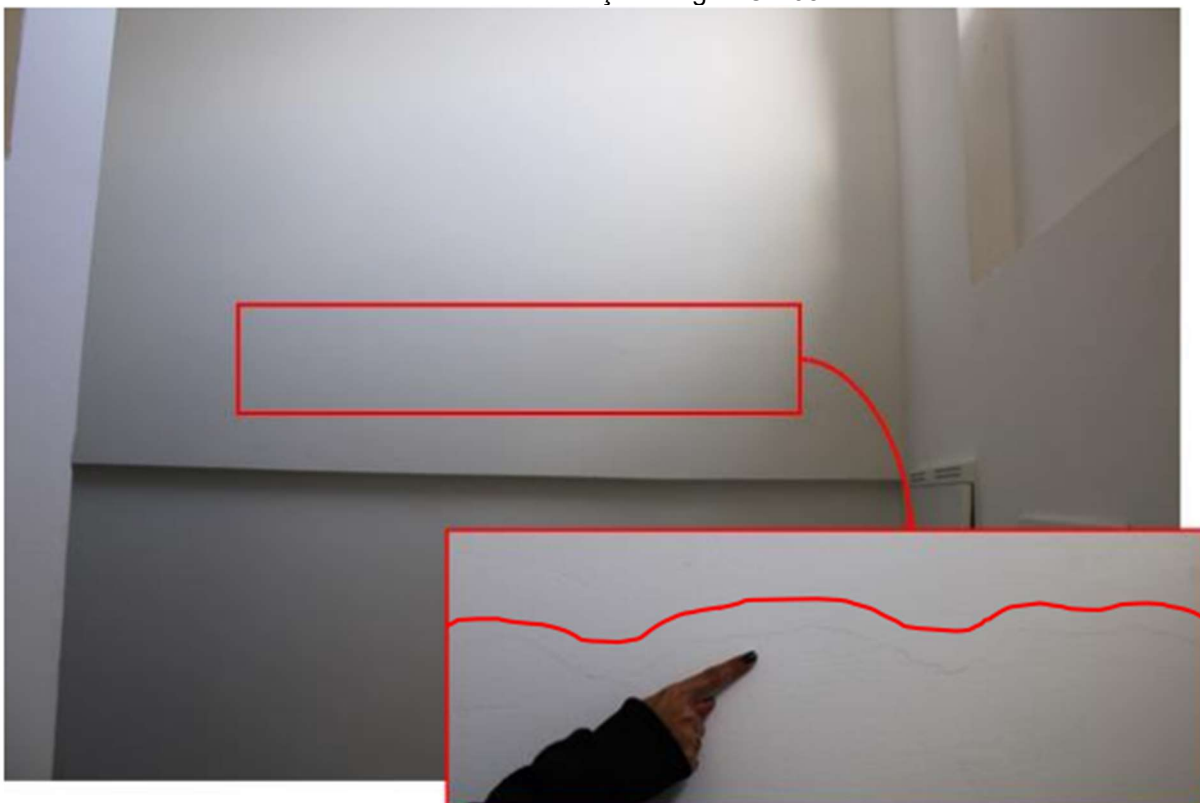
Figura 19 - Fissura geométrica horizontal por movimentação diferencial entre alvenaria de vedação e viga - OE 05

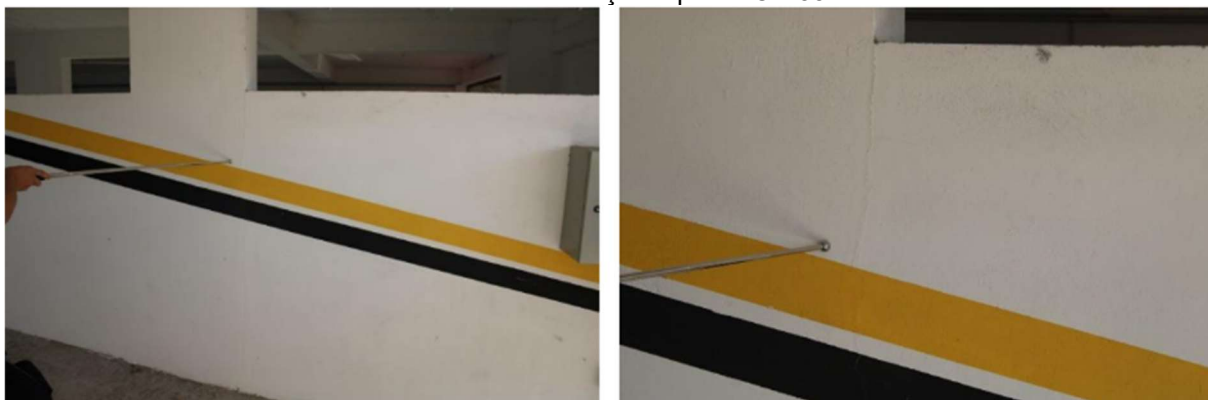
Figura 20 - Fissura geométrica vertical por movimentação diferencial entre alvenaria de vedação e pilar - OE 33

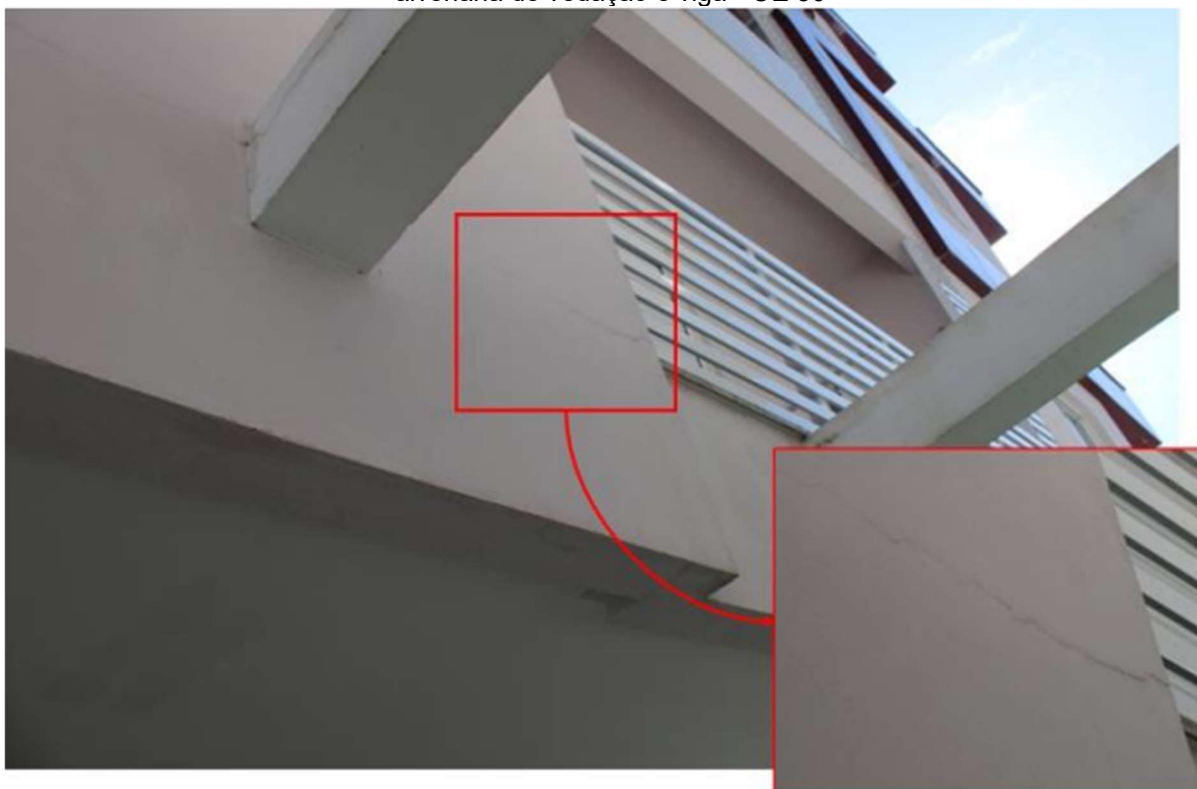
Figura 21 - Fissura geométrica horizontal por movimentação diferencial entre alvenaria de vedação e viga - OE 30

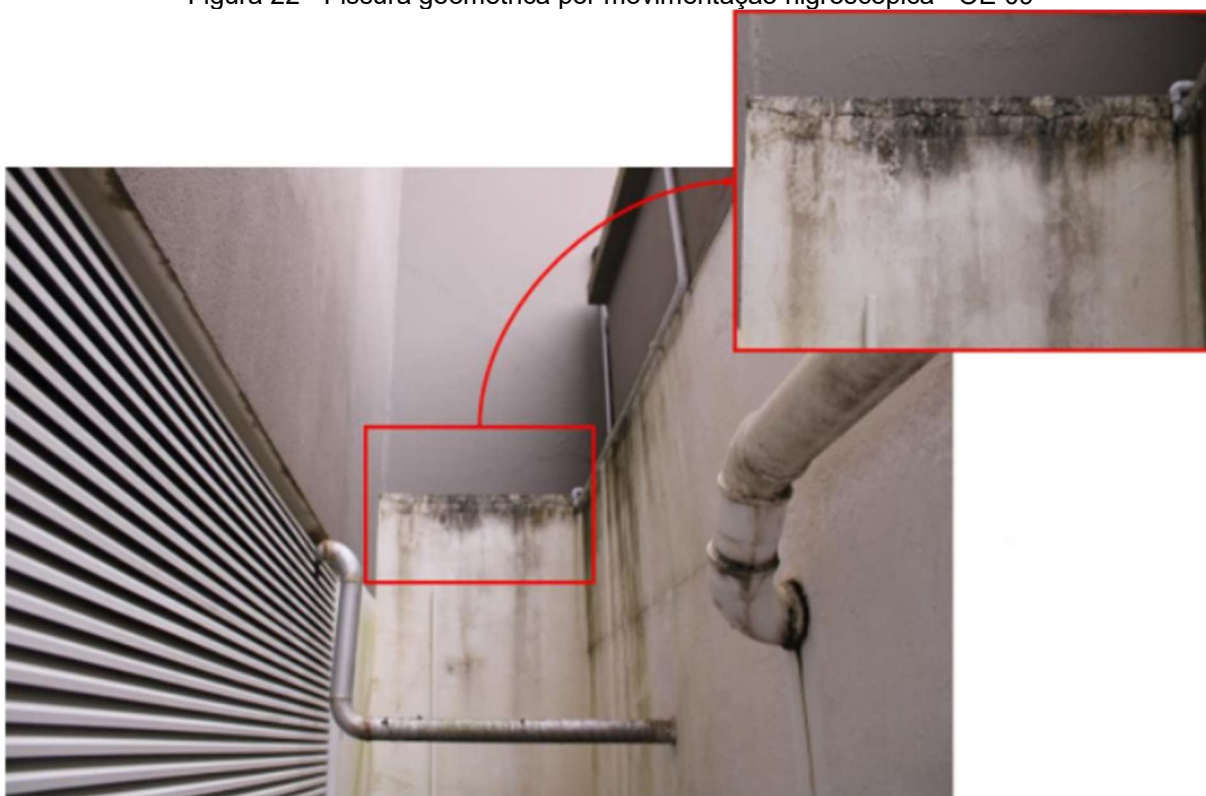
Figura 22 - Fissura geométrica por movimentação higroscópica - OE 09

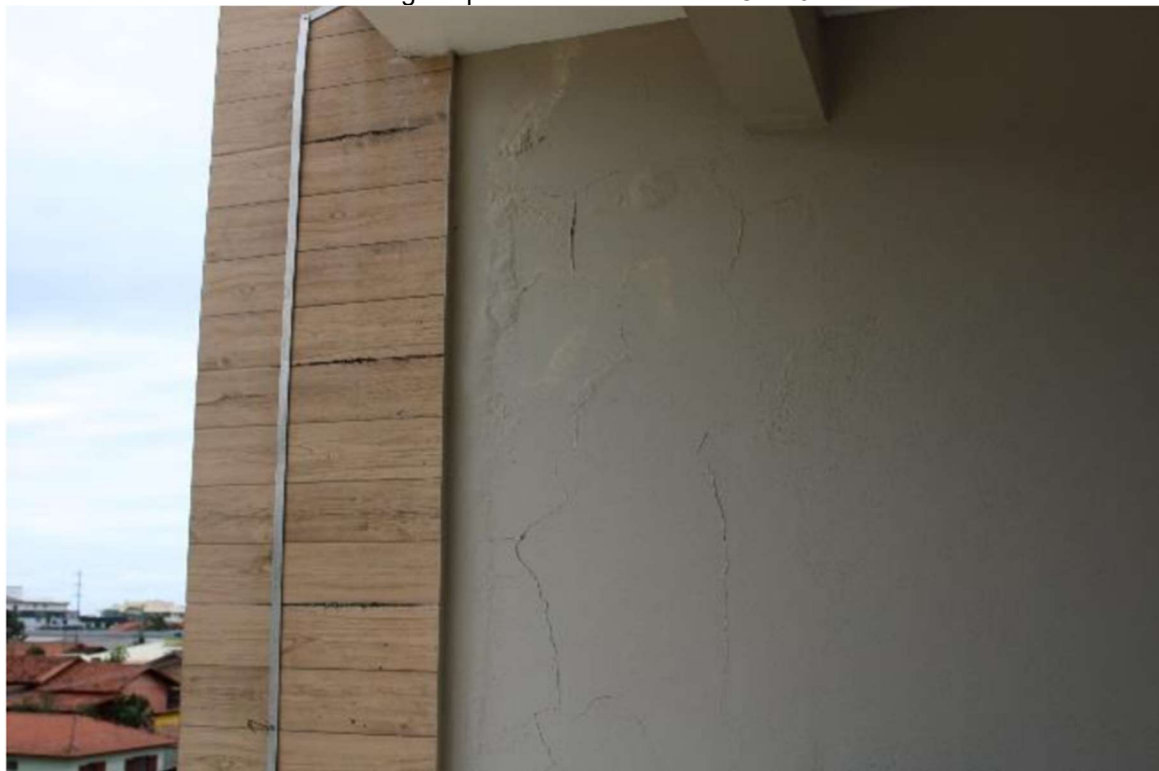
Figura 23 - Fissura geométrica por movimentação higroscópica devido a falhas no sistema drenante de águas pluviais na cobertura - OE 29

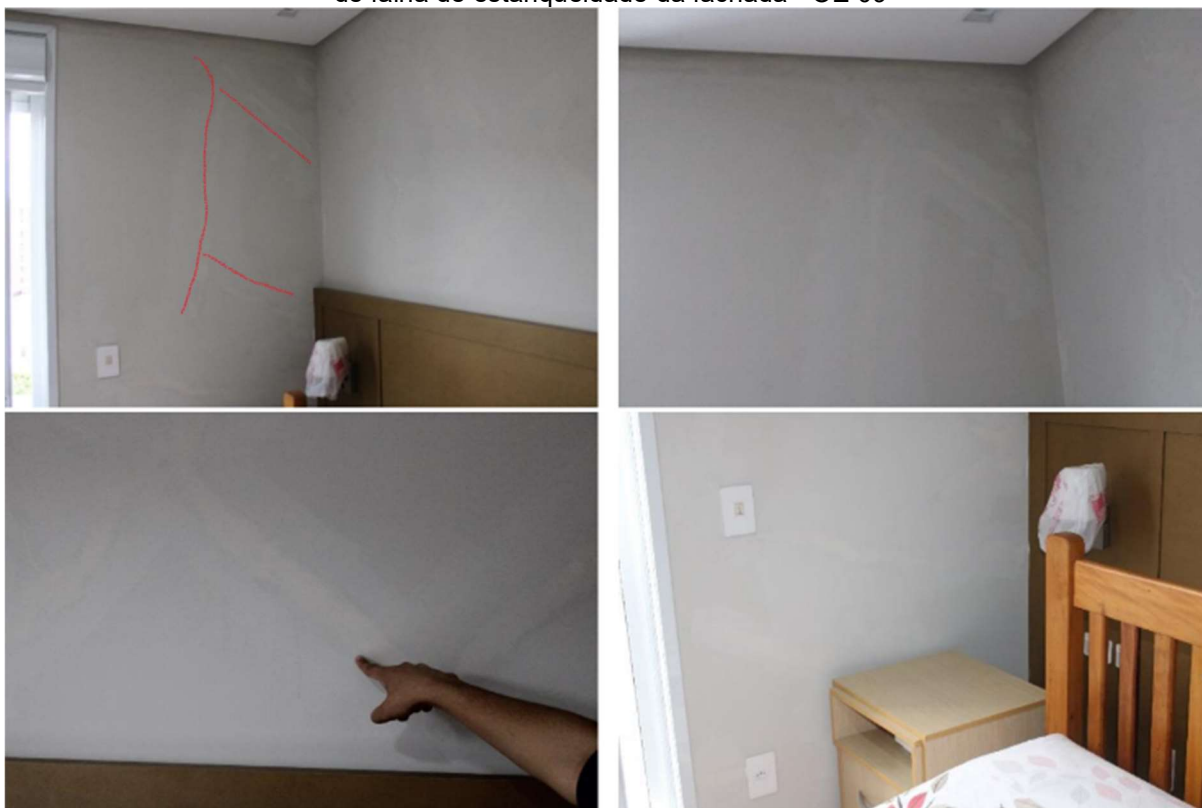
Figura 24 - Fissura geométrica por movimentação higroscópica reparadas pela construtora advindas de falha de estanqueidade da fachada - OE 09

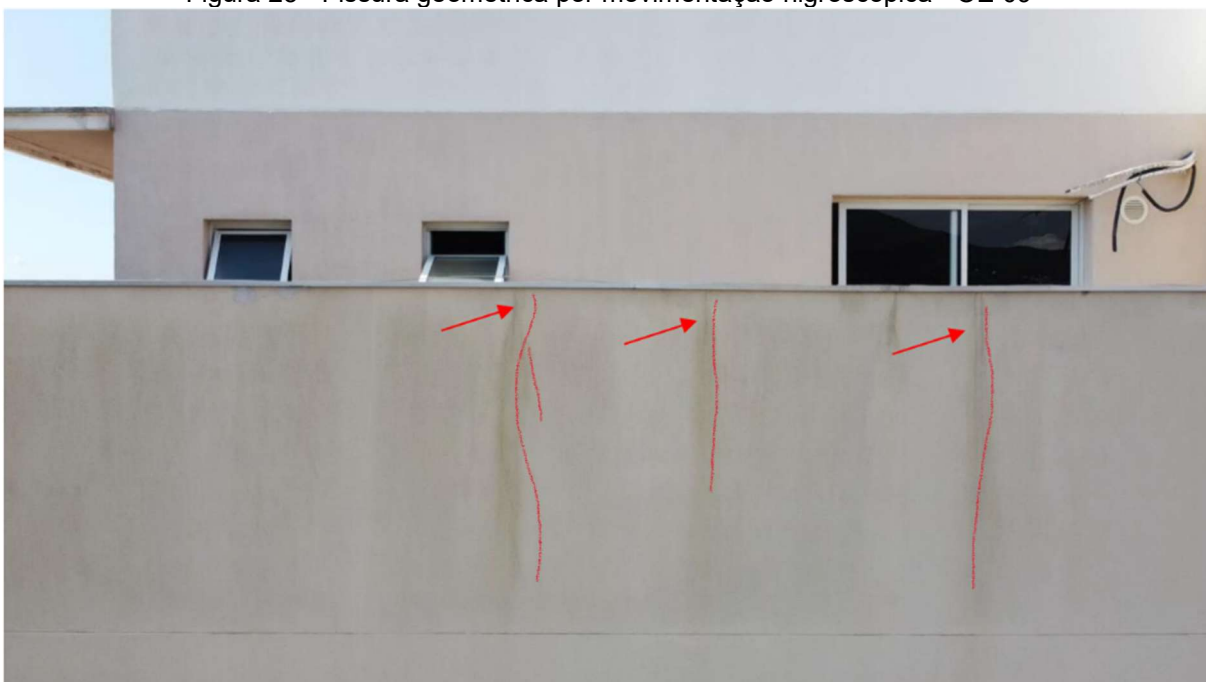
Figura 25 - Fissura geométrica por movimentação higroscópica - OE 09

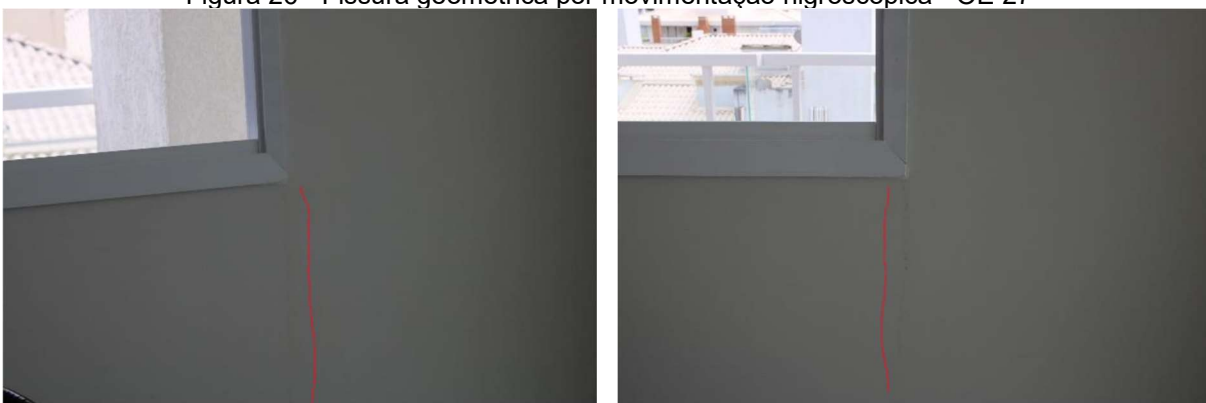
Figura 26 - Fissura geométrica por movimentação higroscópica - OE 27

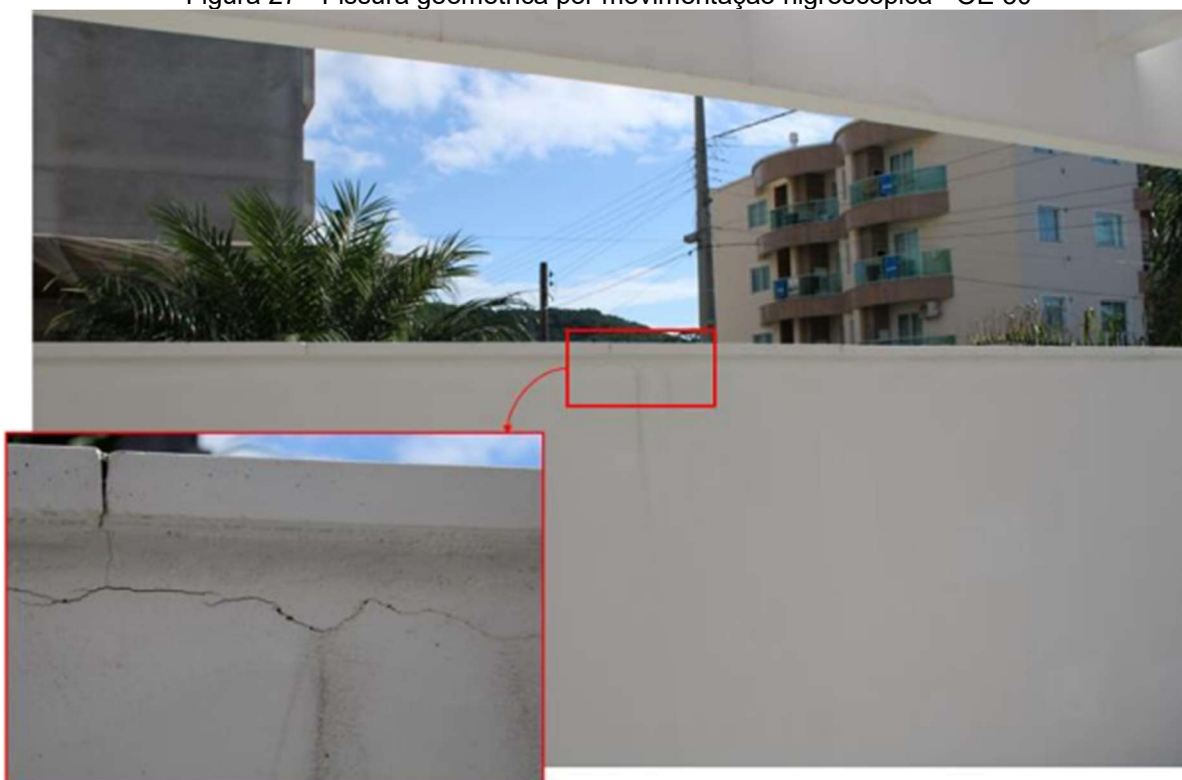
Figura 27 - Fissura geométrica por movimentação higroscópica - OE 30

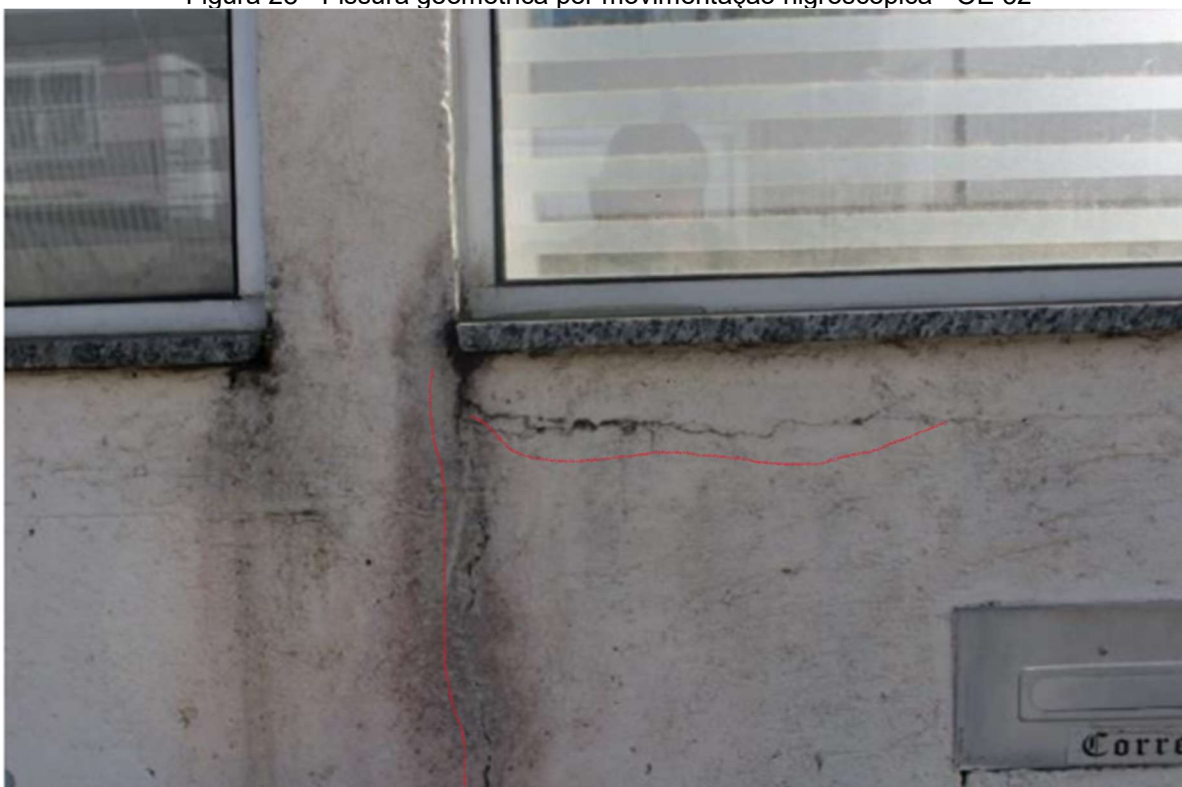
Figura 28 - Fissura geométrica por movimentação higroscópica - OE 32

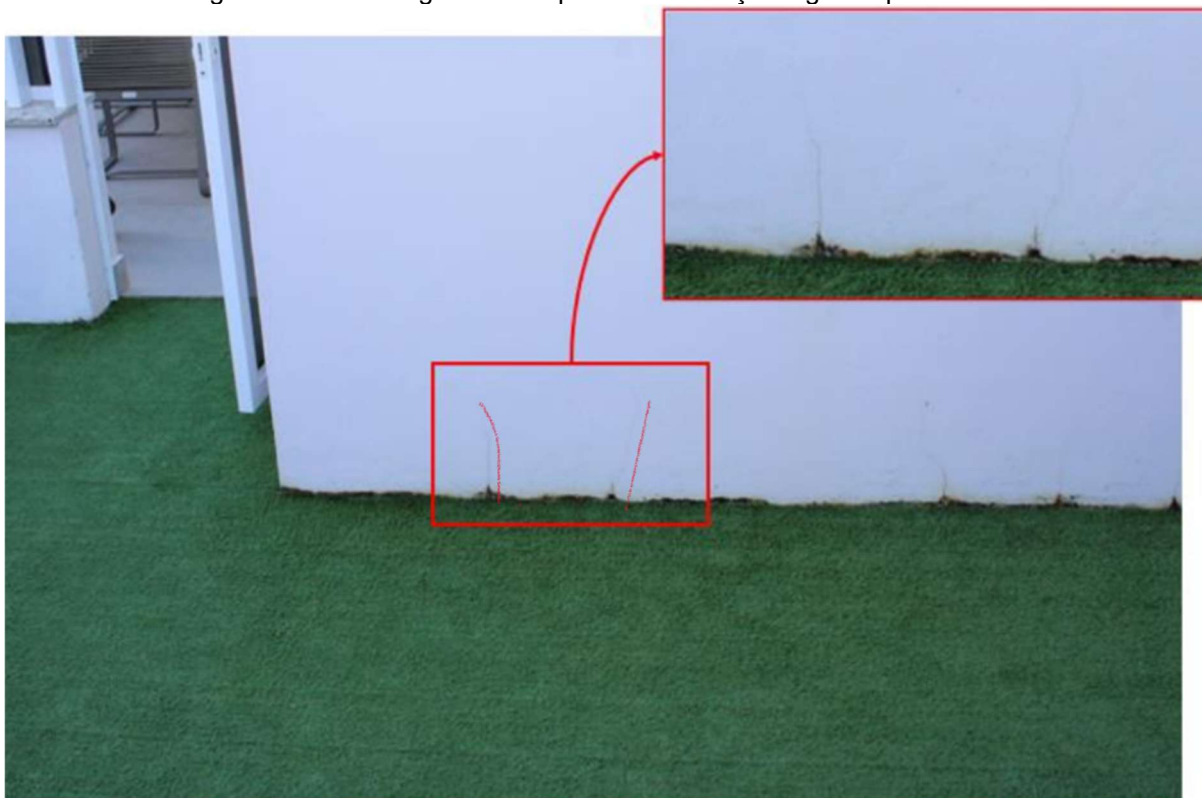
Figura 29 - Fissura geométrica por movimentação higroscópica - OE 30

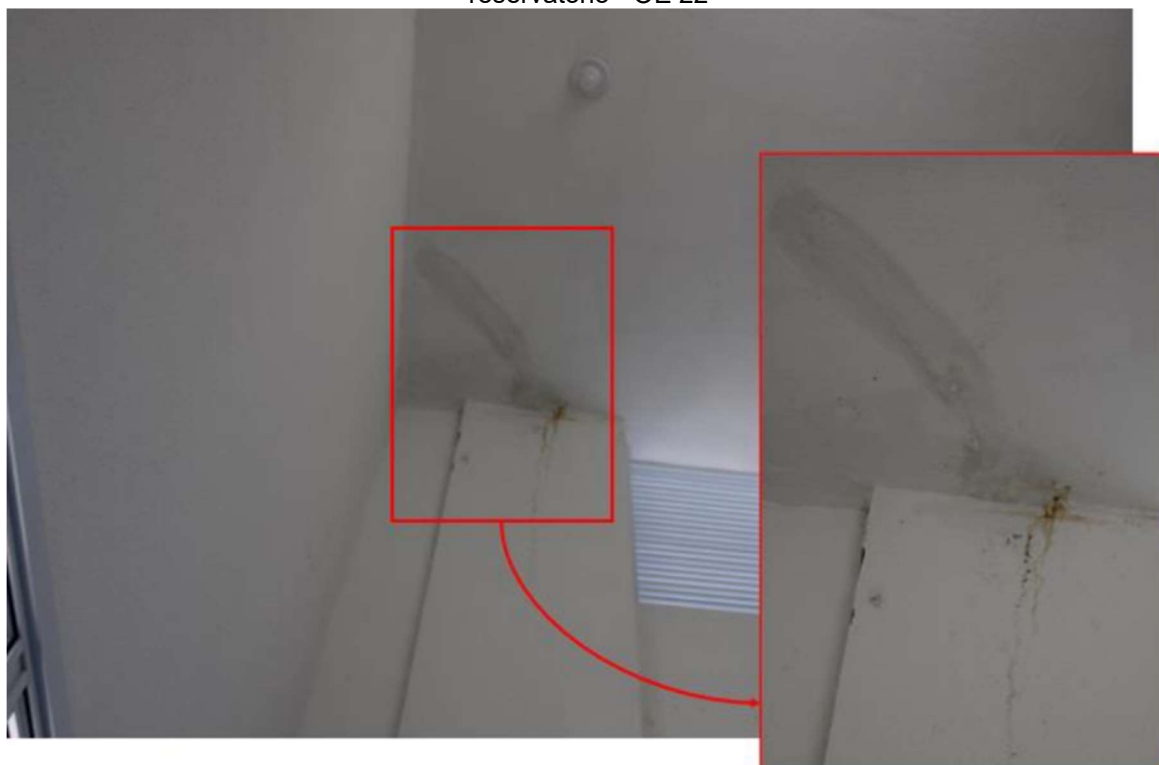
Figura 30 - Fissura geométrica por movimentação higroscópica devido a falhas de estanqueidade de reservatório - OE 22

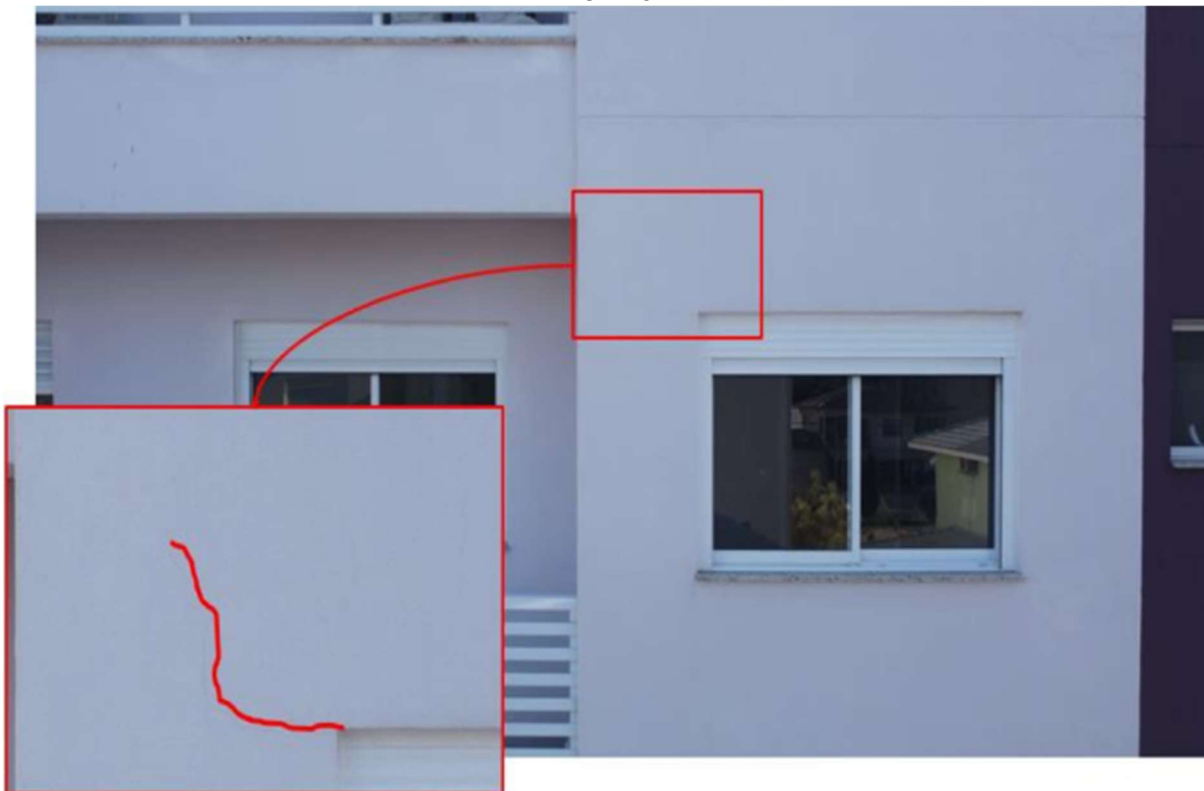
Figura 34 - Fissura geométrica por concentração de tensão devido a inexistência/ineficiência de verga - OE 13

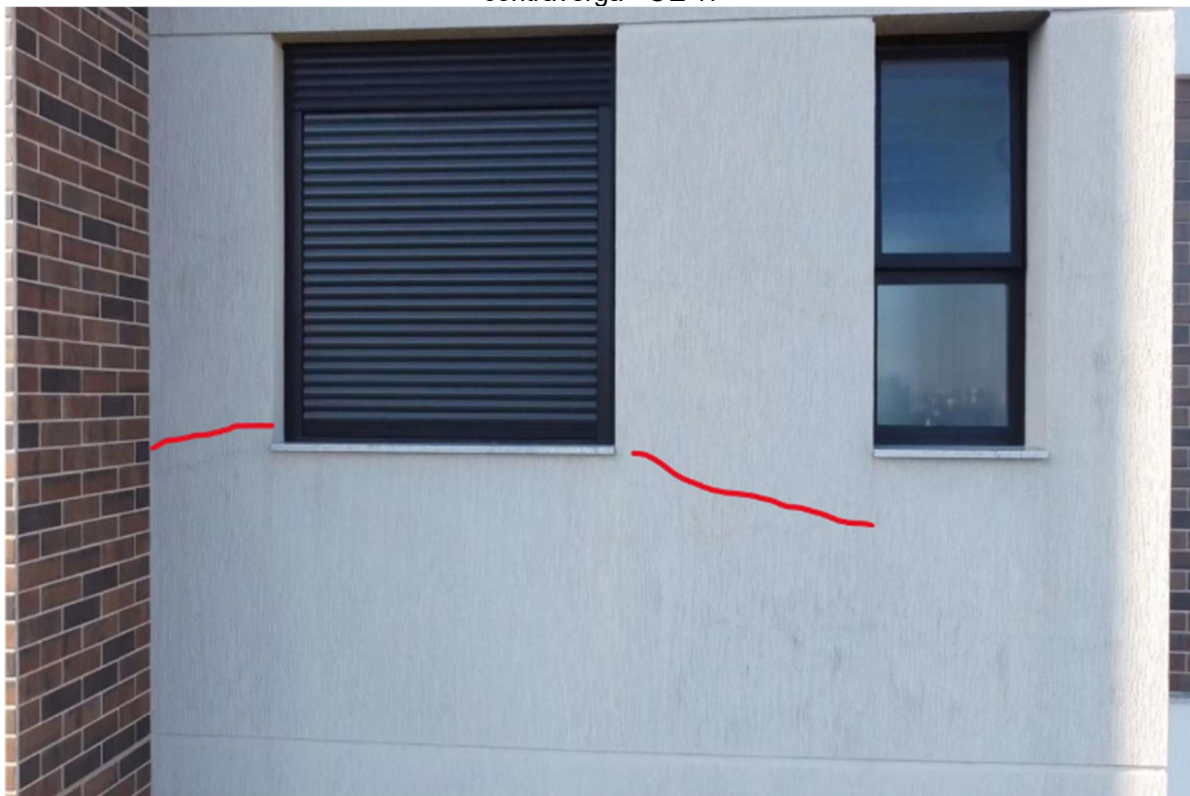
Figura 35 - Fissura geométrica por concentração de tensão devido a inexistência/ineficiência de contra-verga - OE 17

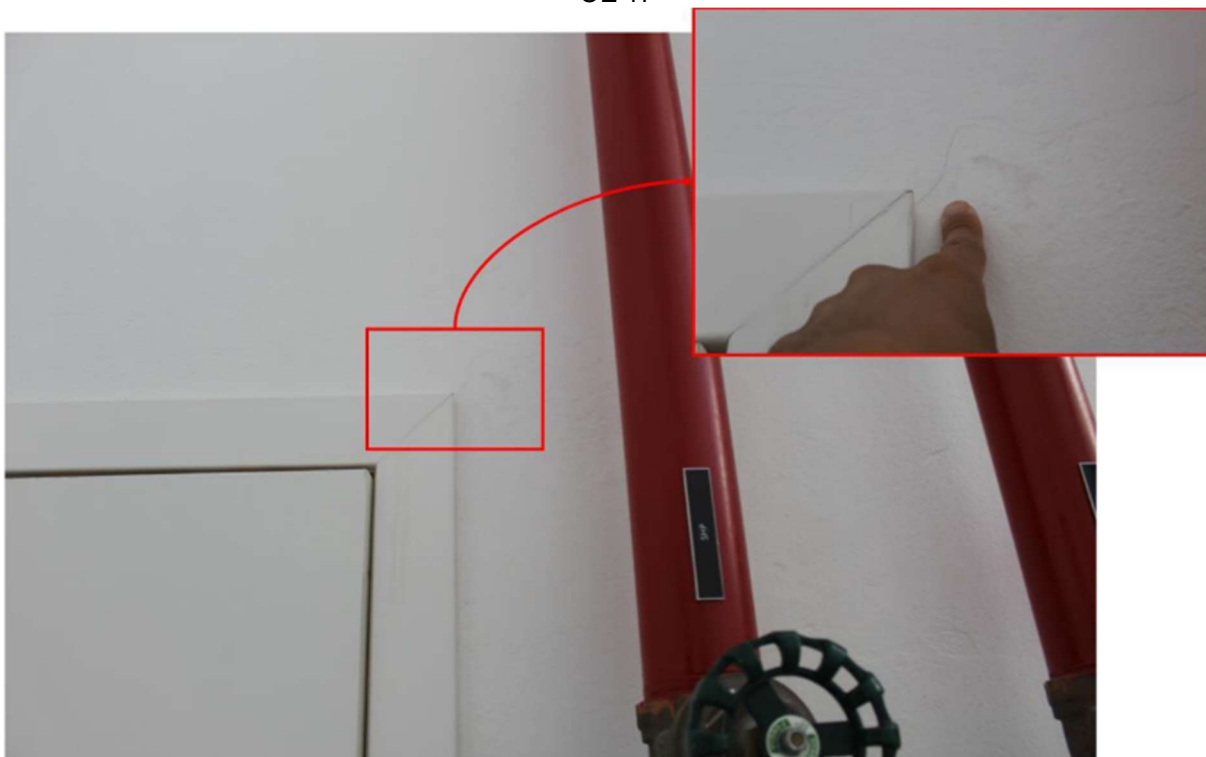
Figura 36 - Fissura geométrica por concentração de tensão devido a inexistência/ineficiência de verga  
- OE 17

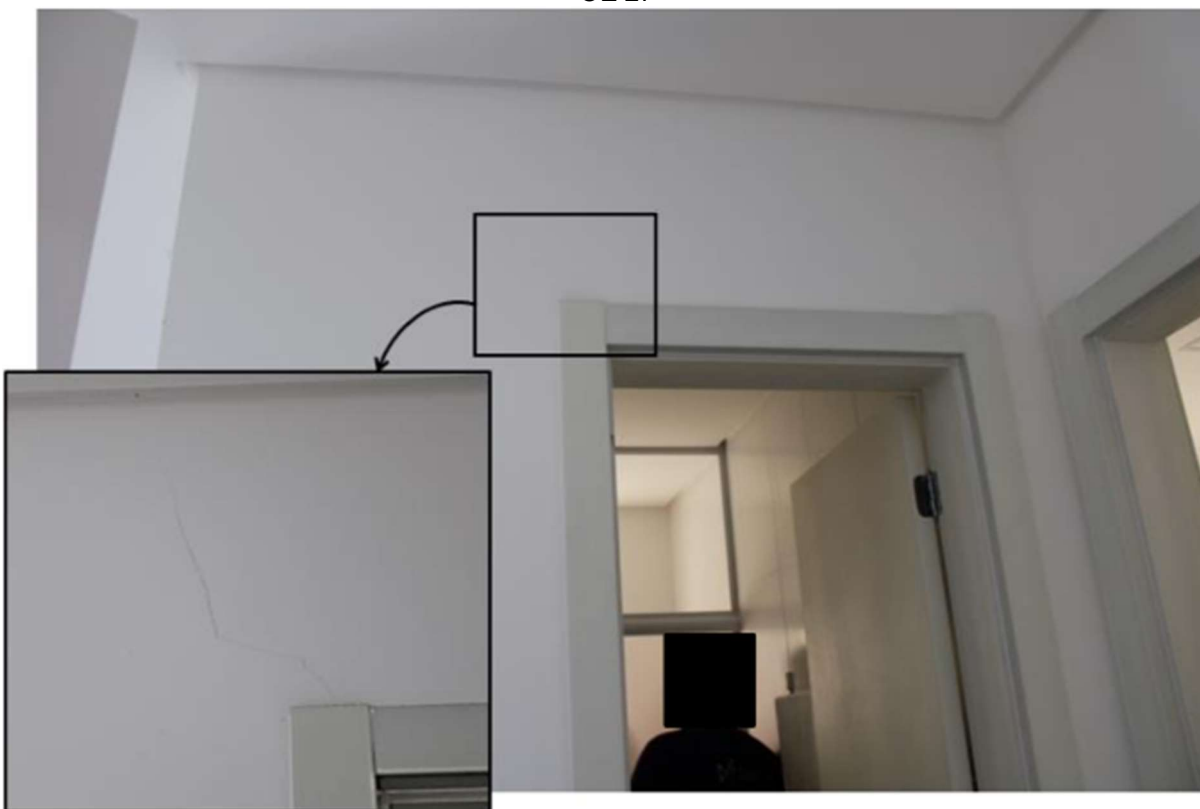
Figura 37 - Fissura geométrica por concentração de tensão devido a inexistência/ineficiência de verga  
- OE 27

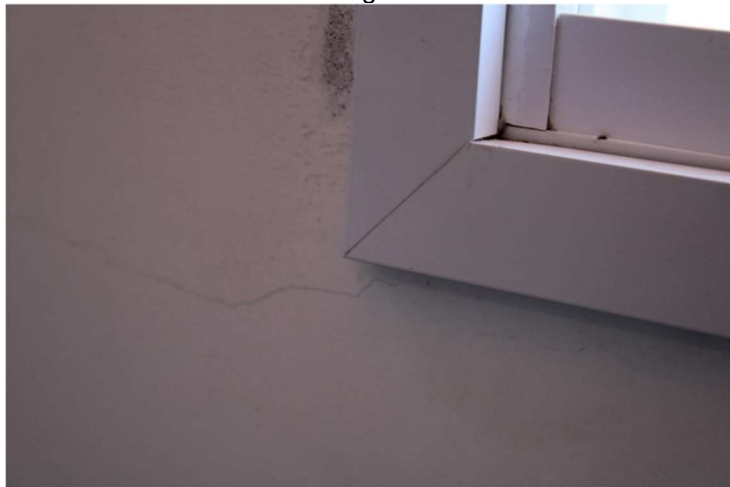
Figura 38 - Fissura geométrica por concentração de tensão devido a inexistência/ineficiência de contraverga - OE 15

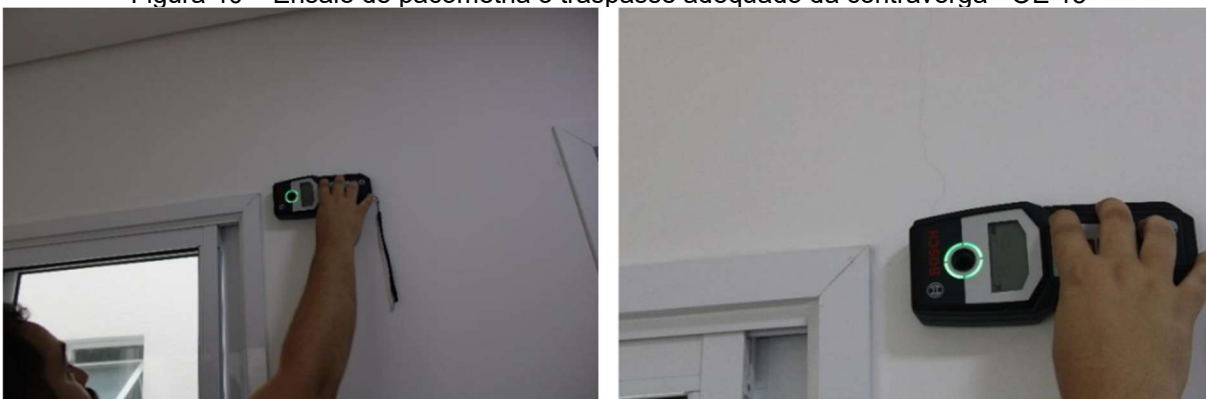
Figura 40 – Ensaio de pacometria o traspasse adequado da contraverga - OE 15

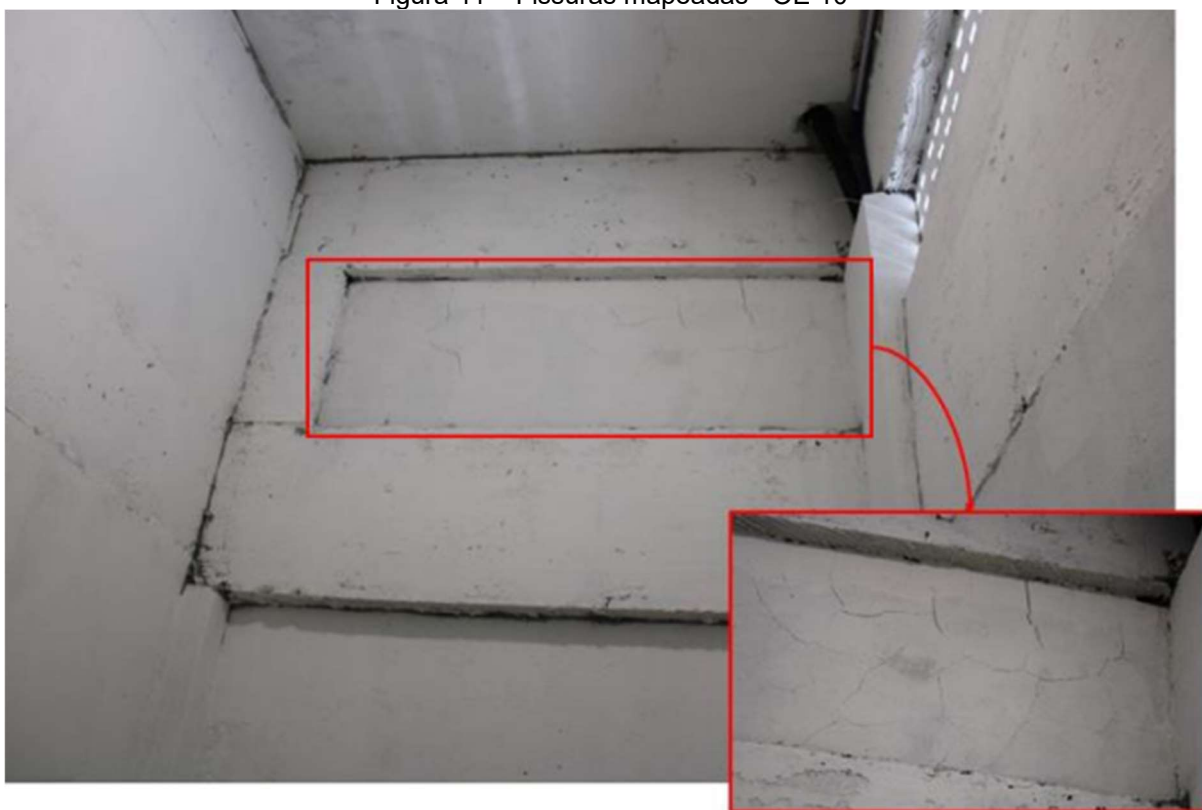
Figura 41 – Fissuras mapeadas - OE 10

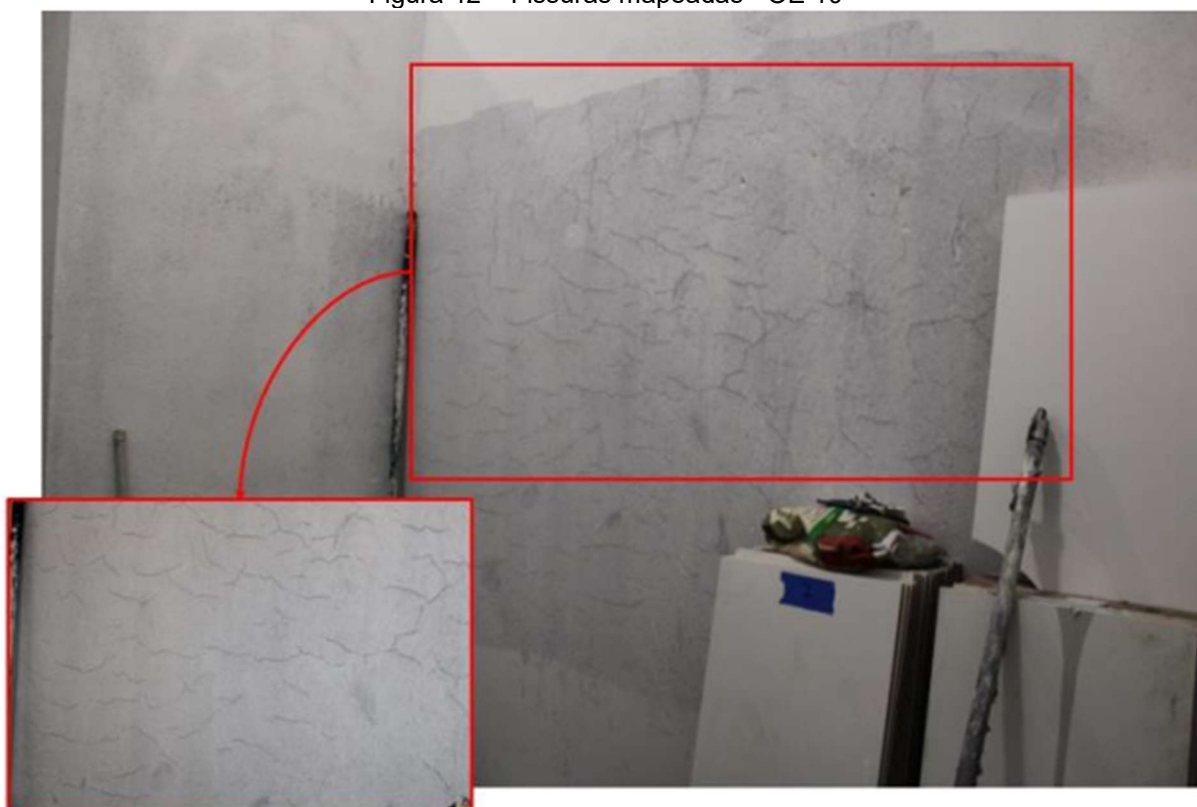
Figura 42 – Fissuras mapeadas - OE 10

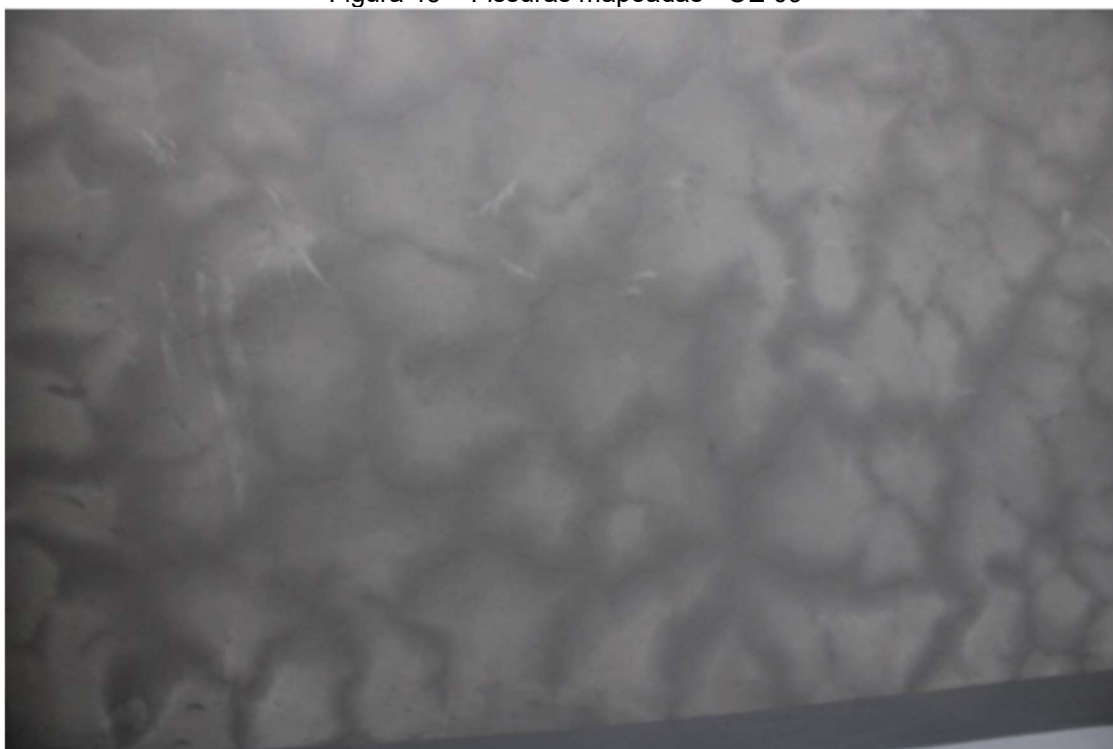
Figura 43 – Fissuras mapeadas - OE 09

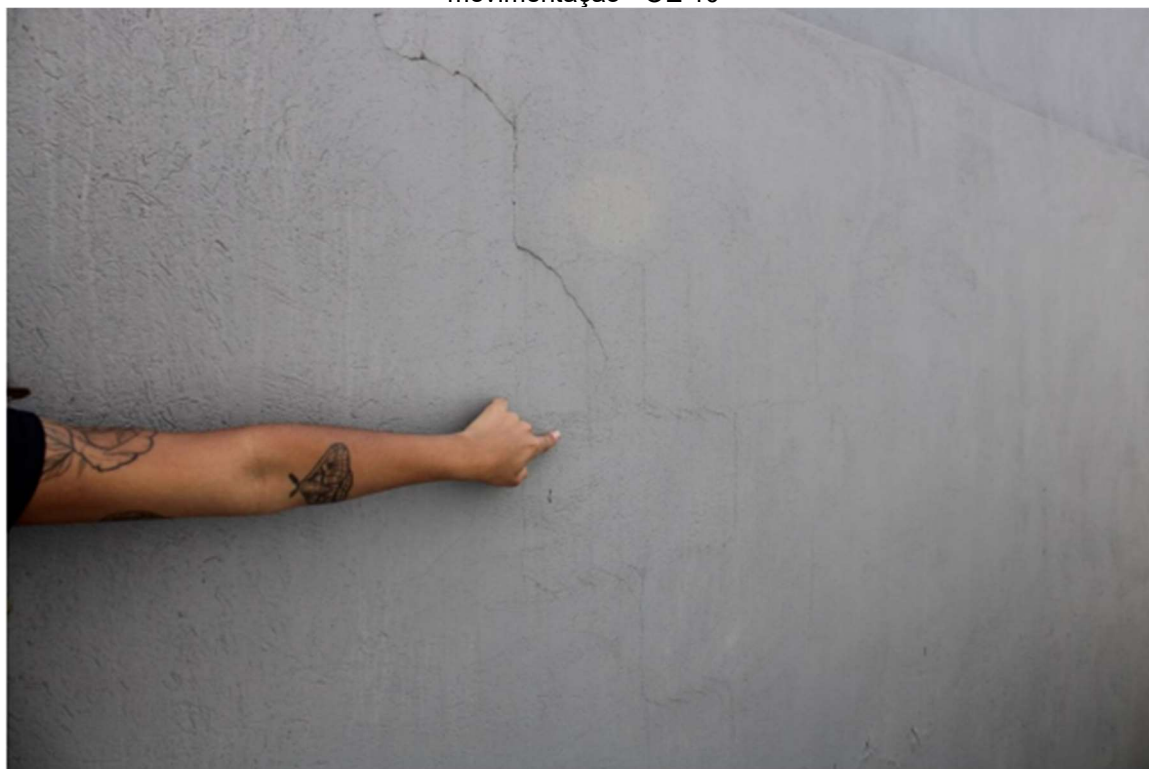
Figura 44 - Fissura geométrica por movimentações térmicas devido à ausência de juntas de movimentação - OE 10

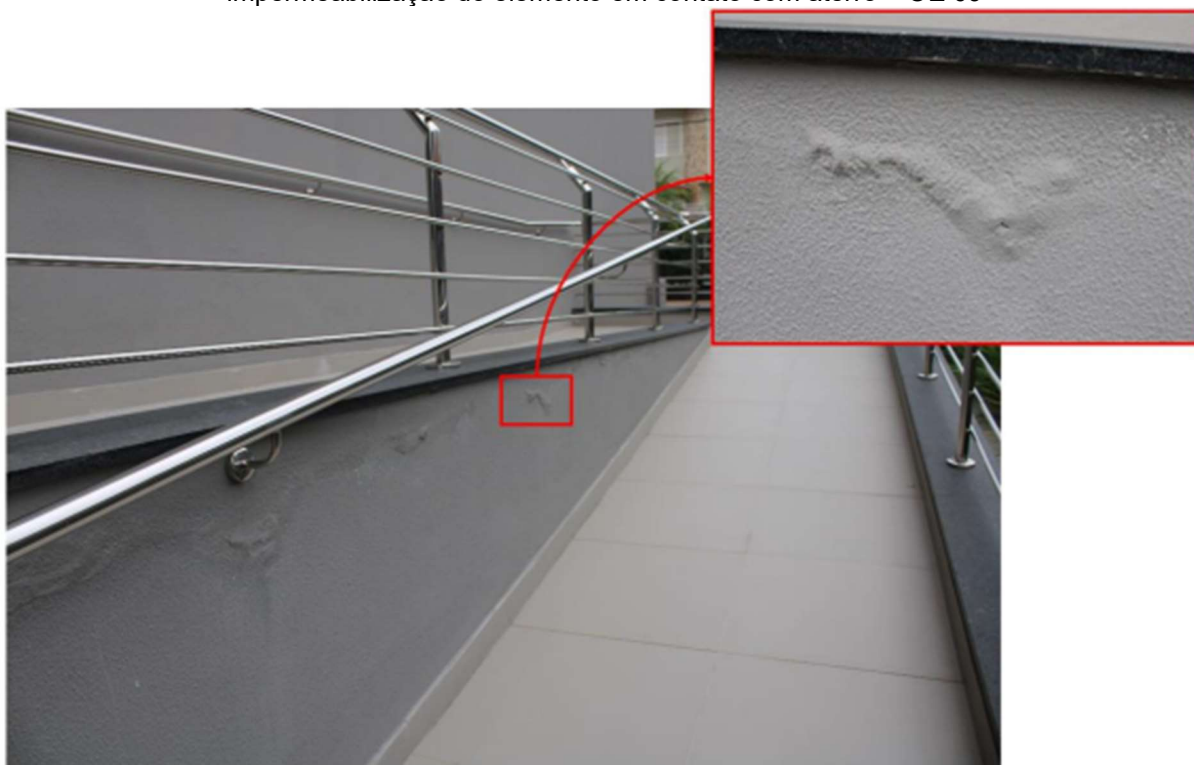
Figura 46 – Empolamentos e manchamentos da pintura por umidade devido a falhas na impermeabilização do elemento em contato com aterro – OE 09

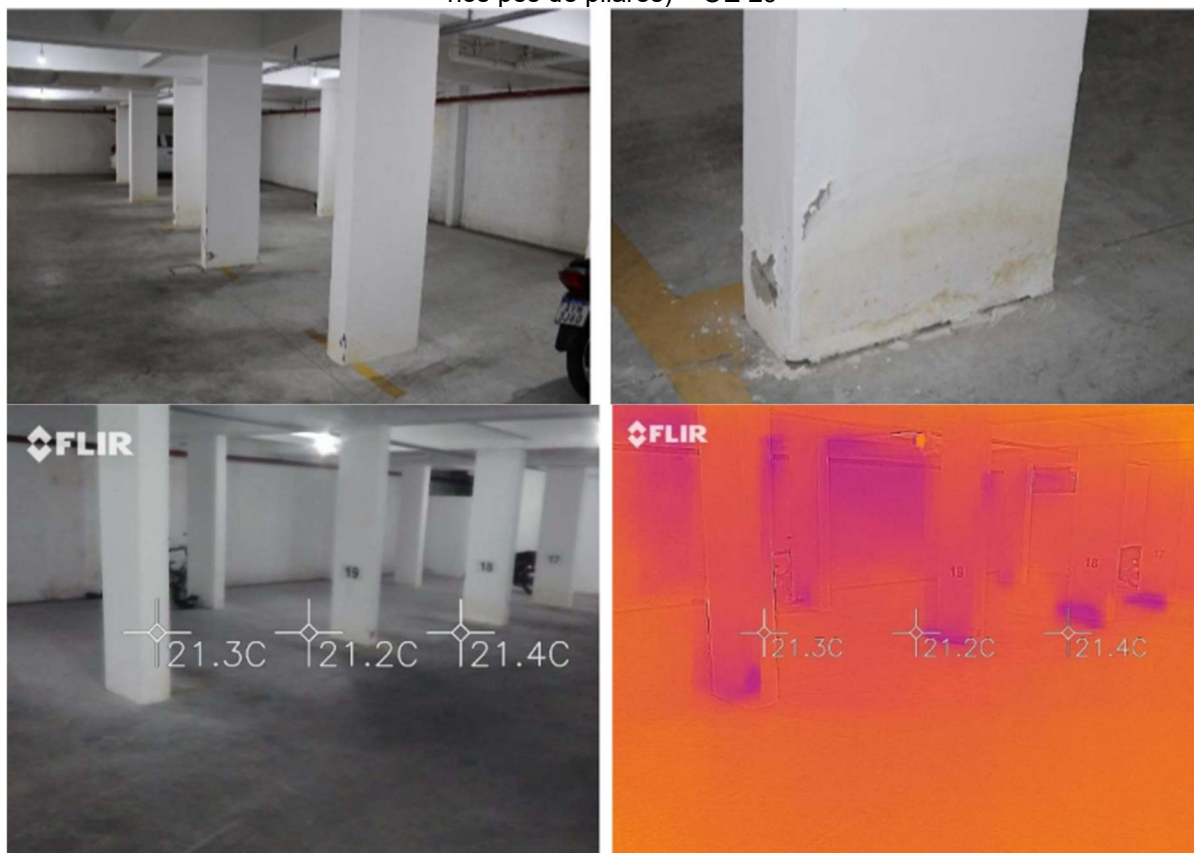
Figura 47 – Empolamentos e manchamentos da pintura por umidade devido a falhas de impermeabilização da viga baldrame (utilização da câmera termográfica para constatação da umidade nos pés de pilares) – OE 29

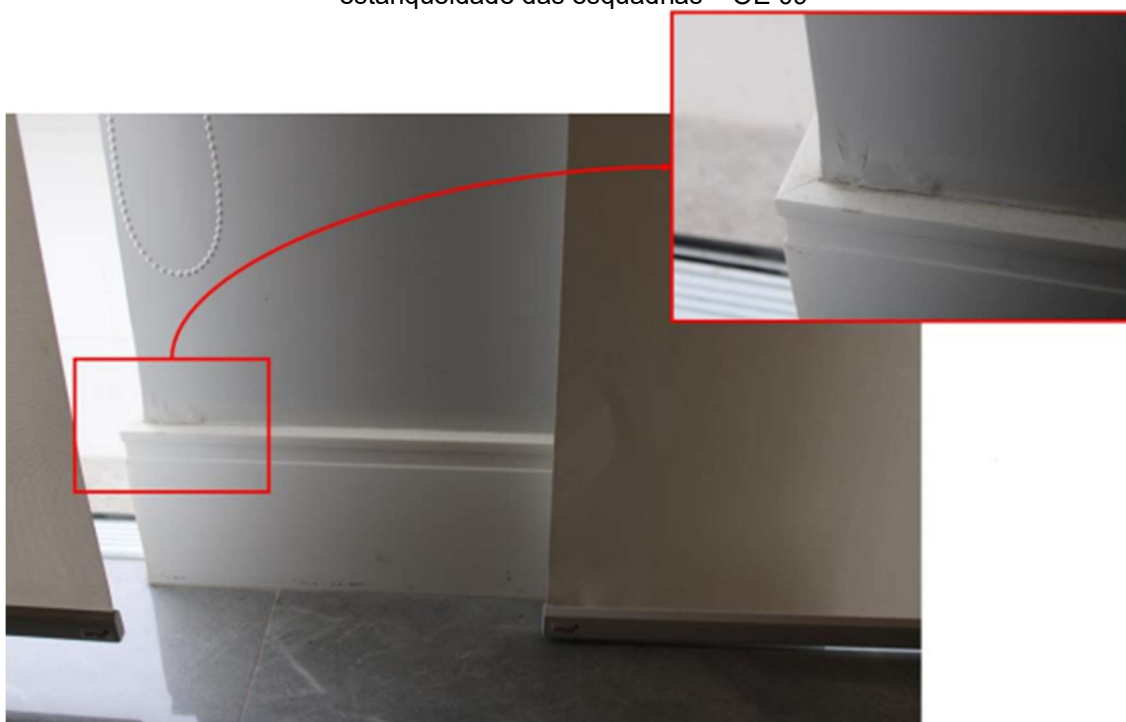
Figura 48 – Empolamentos e manchamentos da pintura por umidade devido a falhas de estanqueidade das esquadrias – OE 09
