Análise de laudos periciais para constatação de anomalias endógenas em 33  
condomínios residenciais multifamiliares com prazo de garantia contratual em  
vigência

Trabalho de Conclusão de Curso submetido ao curso de Graduação em Engenharia Civil do Centro Tecnológico da Universidade Federal de Santa Catarina como requisito parcial para a obtenção do título de Bacharel em Engenharia Civil.

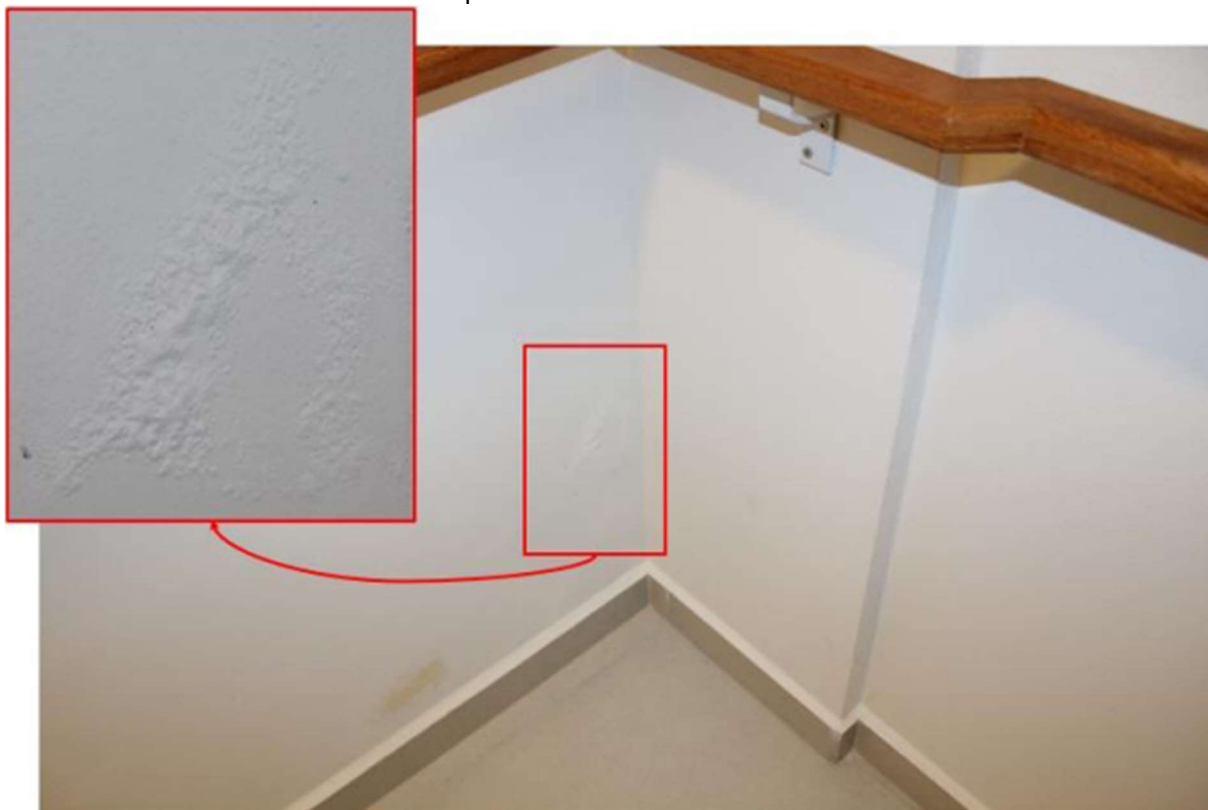
Figura 49 – Empolamentos e manchamentos da pintura por umidade devido a falhas de estanqueidade das fachadas– OE 09

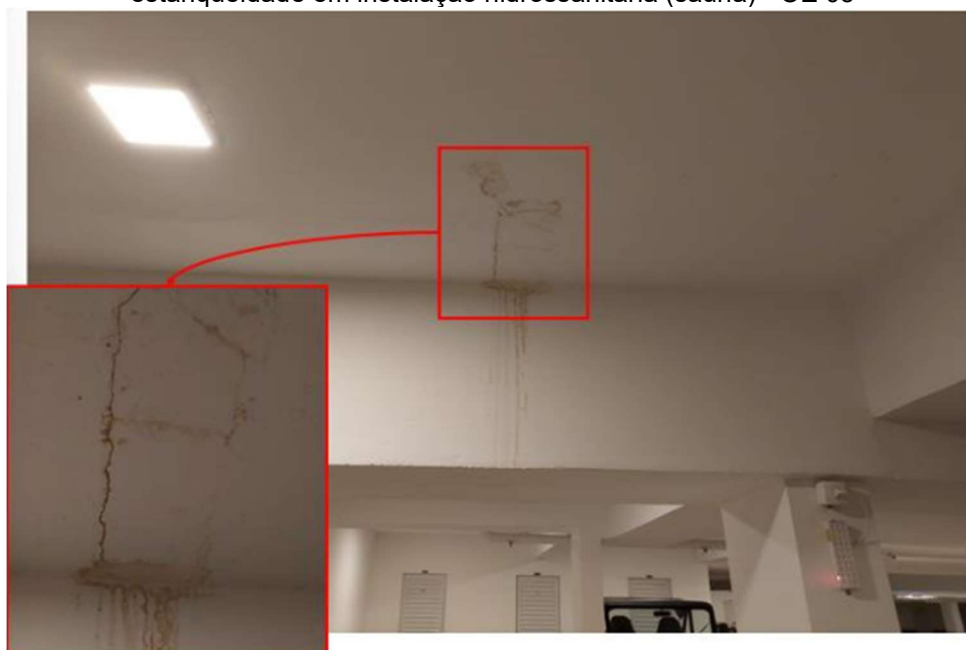
Figura 52 – Empolamentos e manchamentos da pintura por umidade devido a falhas de estanqueidade em instalação hidrossanitária (sauna) - OE 05

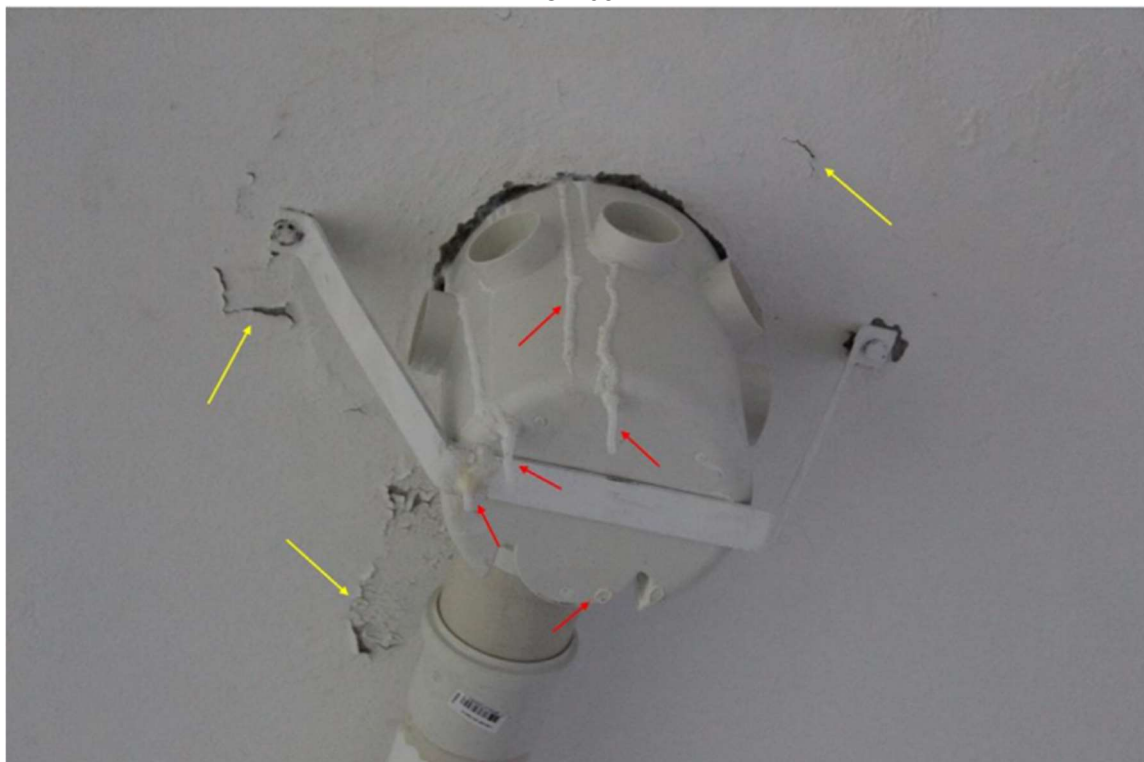
Figura 53 – Empolamentos (seta amarela) e manchamentos (seta vermelha) da pintura por umidade devido a falhas de estanqueidade em impermeabilização do sanitário e/ou instalação hidrossanitária - OE 05

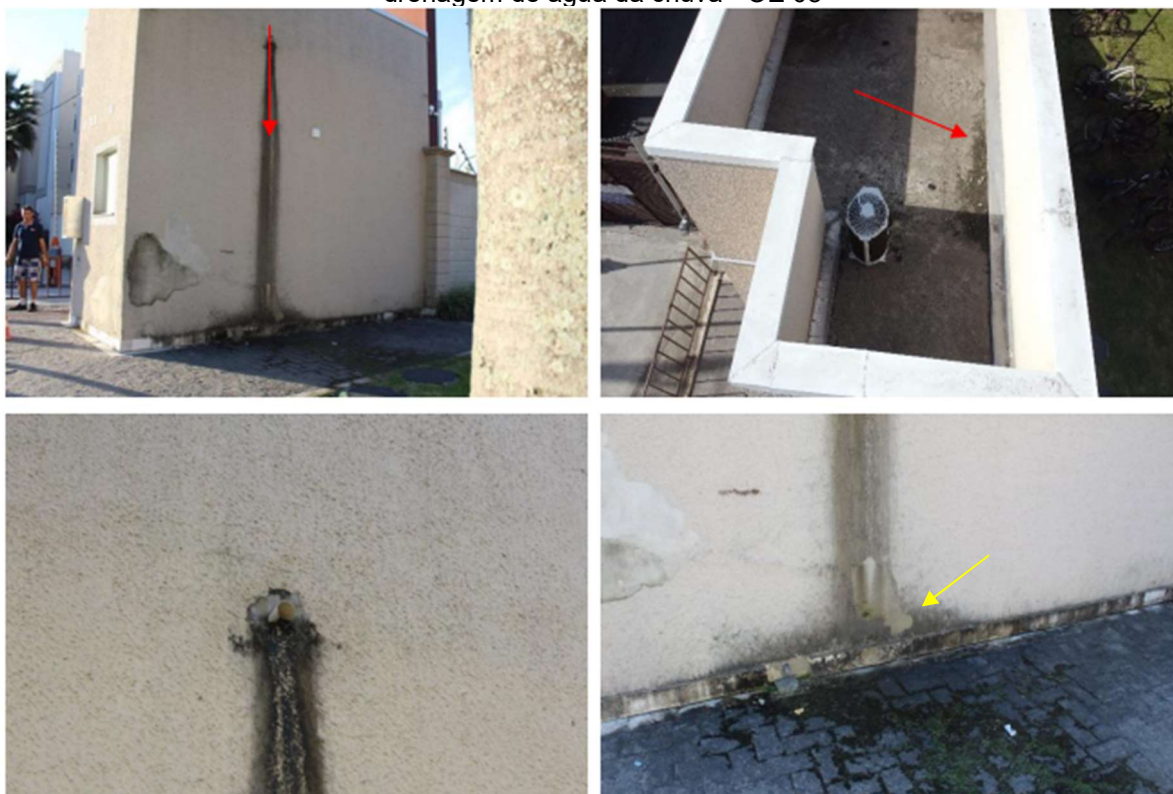
Figura 54 – Empolamentos (seta amarela) e biodeterioração da pintura por umidade devido a erros na drenagem de água da chuva - OE 08

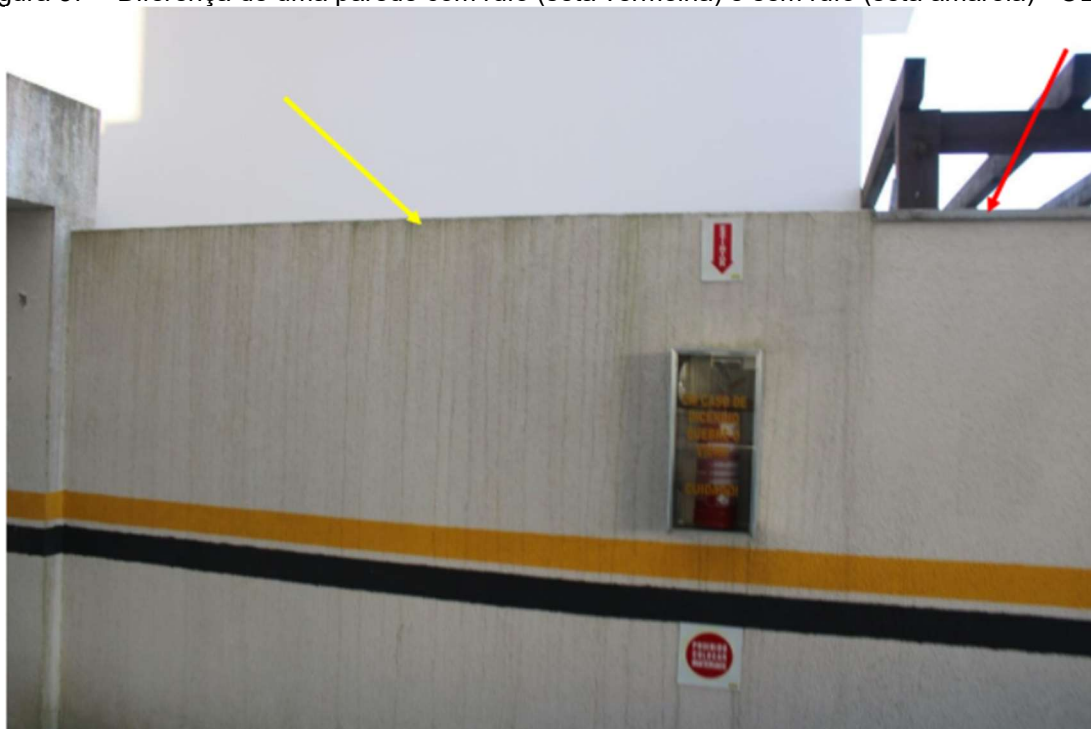
Figura 57 – Diferença de uma parede com rufo (seta vermelha) e sem rufo (seta amarela) - OE 33

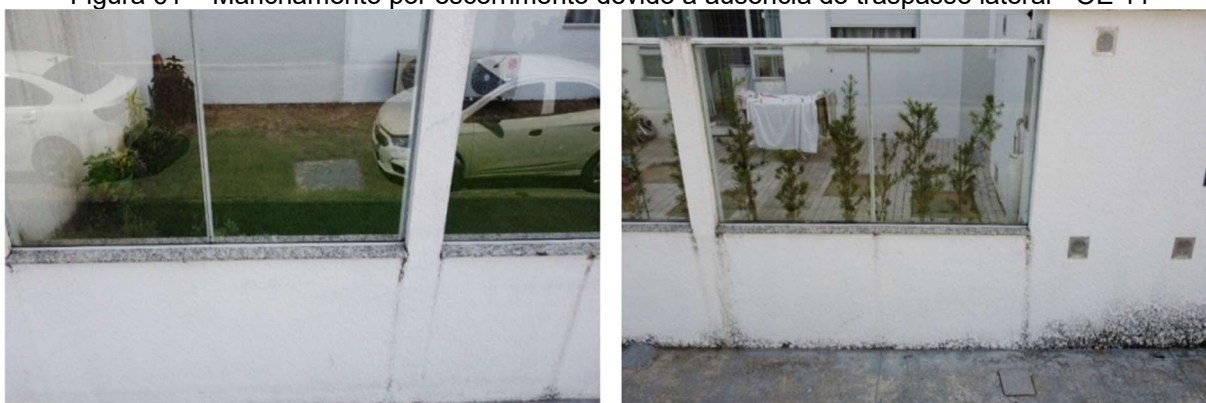
Figura 61 – Manchamento por escoamento devido à ausência de traspasse lateral - OE 11

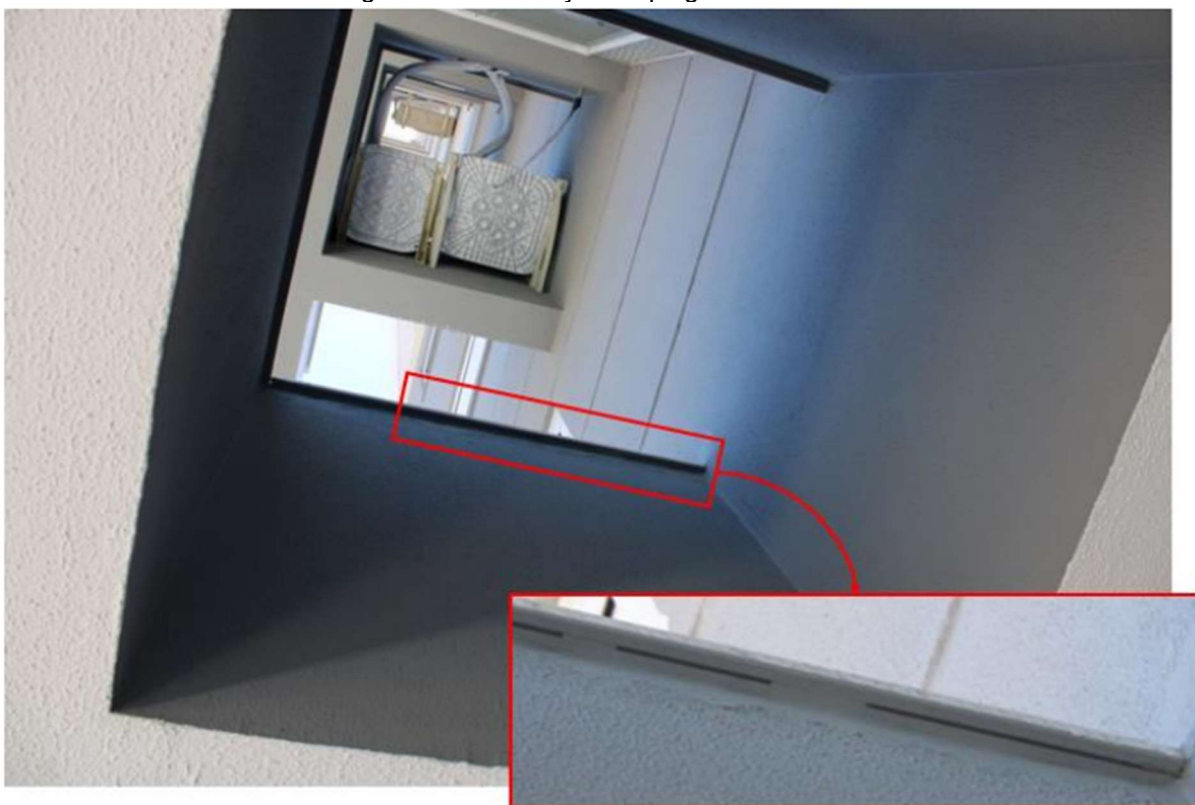
Figura 62 – Obstrução da pingadeira - OE 10

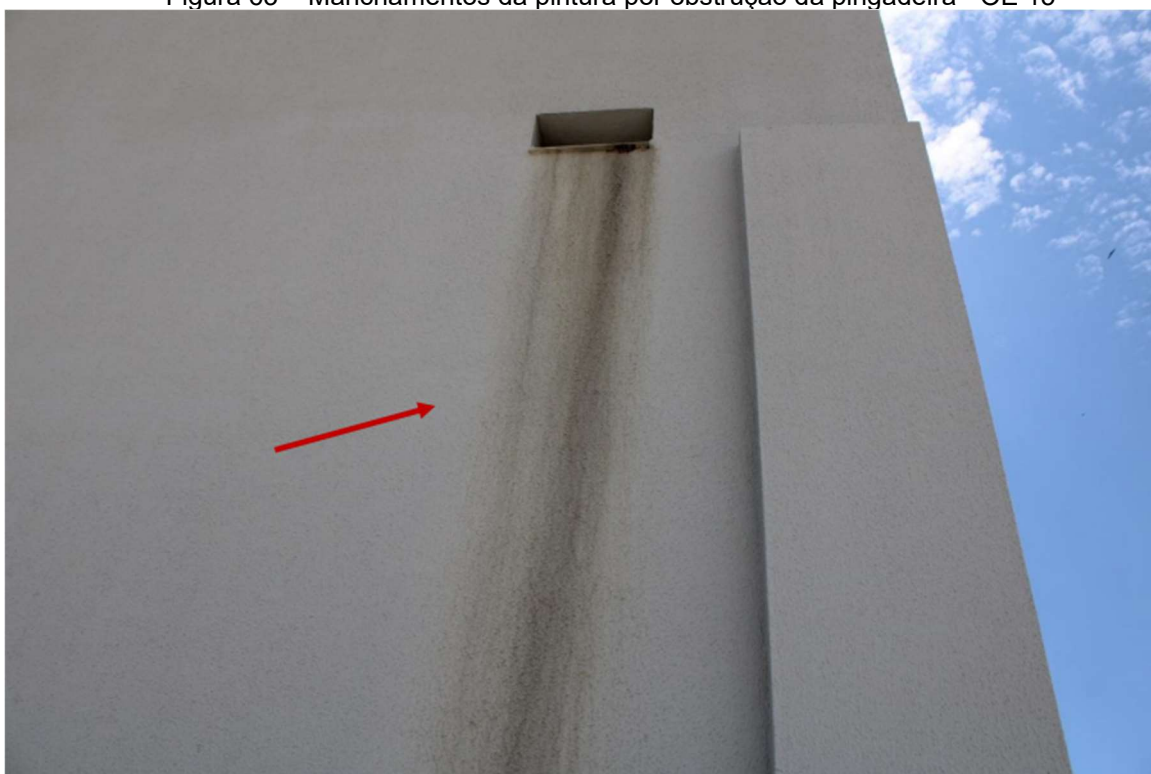
Figura 63 – Manchamentos da pintura por obstrução da pingadeira - OE 15

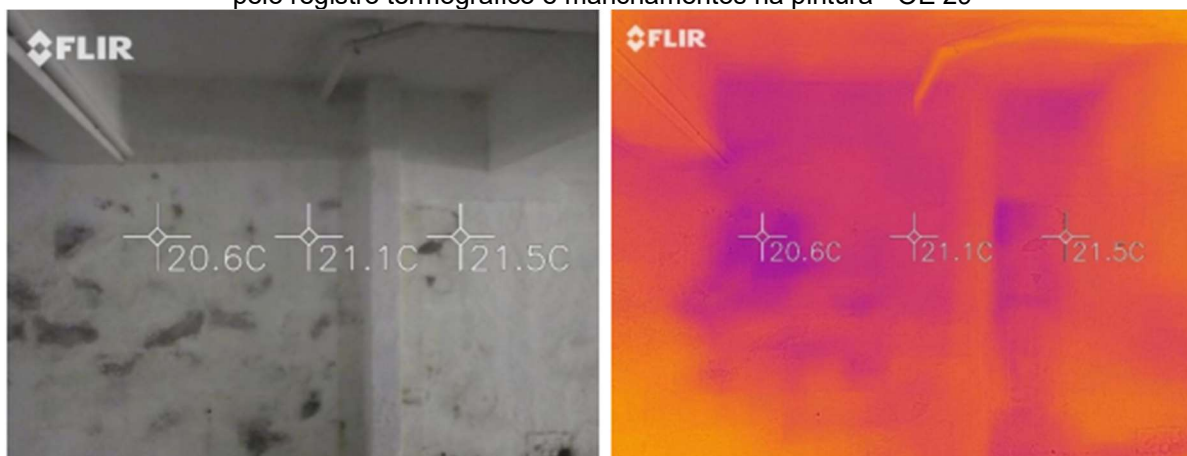
Figura 70 – Falhas de estanqueidade da impermeabilização da parede de contenção, evidenciada pelo registro termográfico e manchamentos na pintura - OE 29

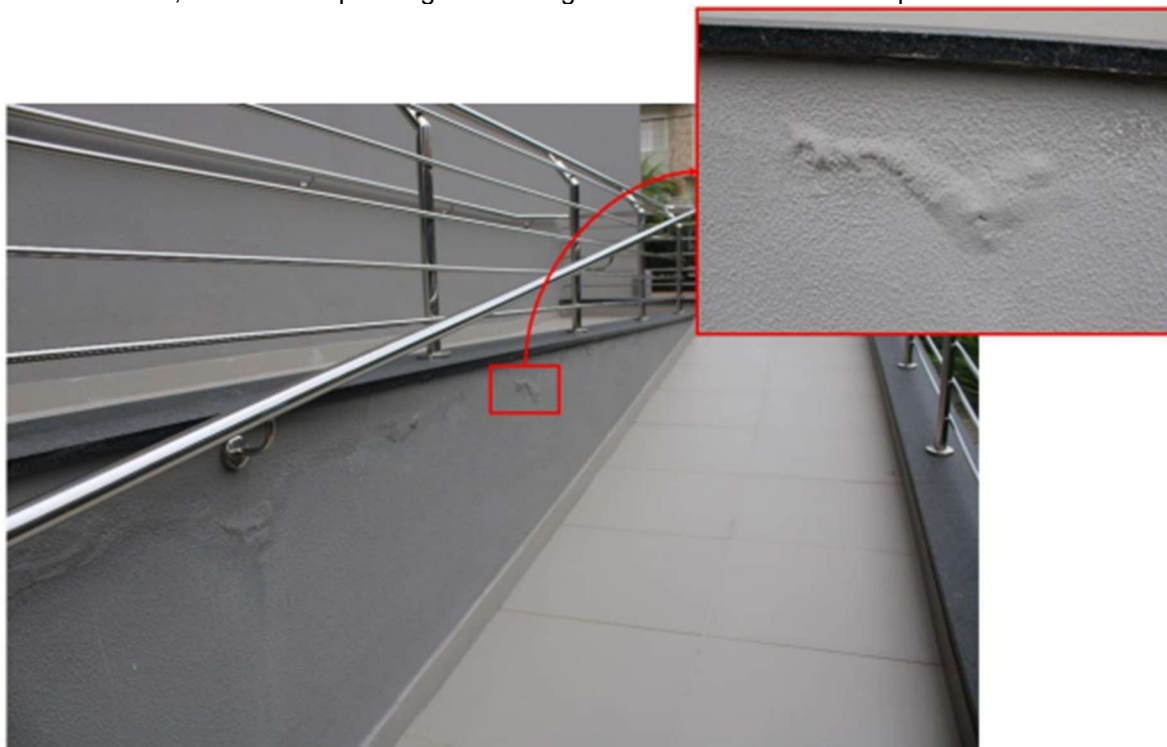
Figura 72 – Falhas de estanqueidade da impermeabilização da rampa de acesso em contato com o terreno, evidenciada pelo registro termográfico e manchamentos na pintura - OE 09

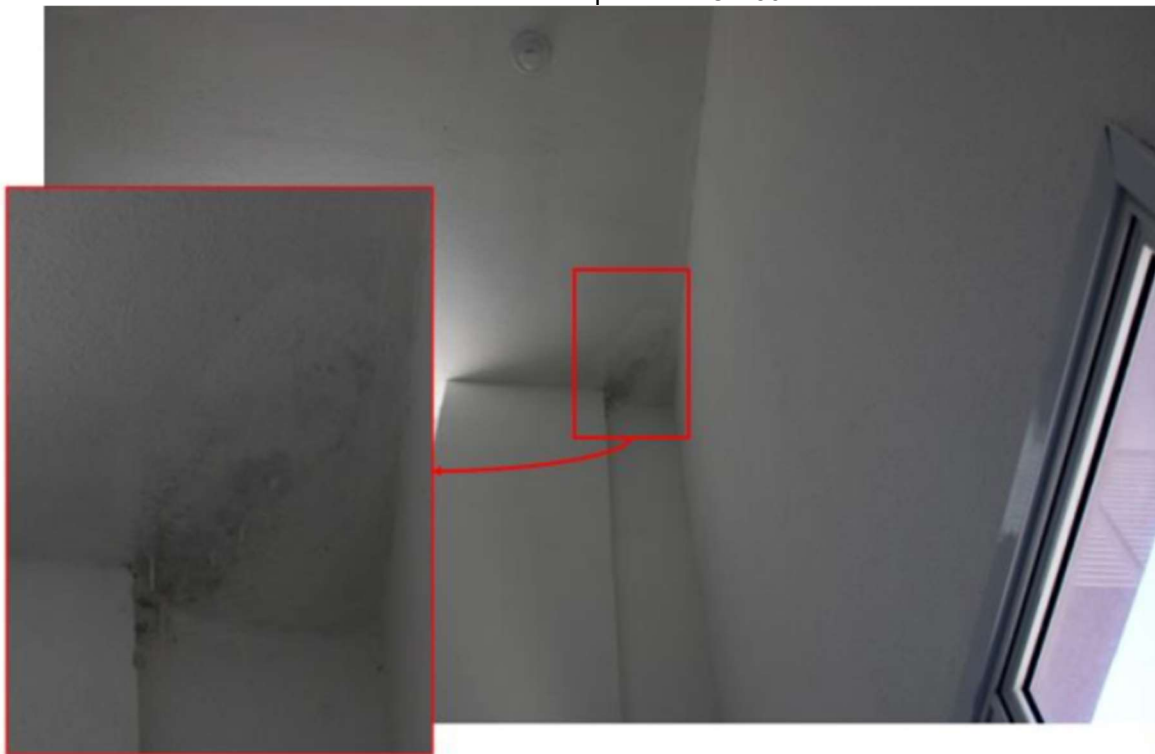
Figura 73 – Falhas de estanqueidade da impermeabilização de reservatório, evidenciada pelas estalactites (originadas pelo processo de lixiviação e carbonatação do hidróxido de cálcio) e manchamentos na pintura. - OE 30

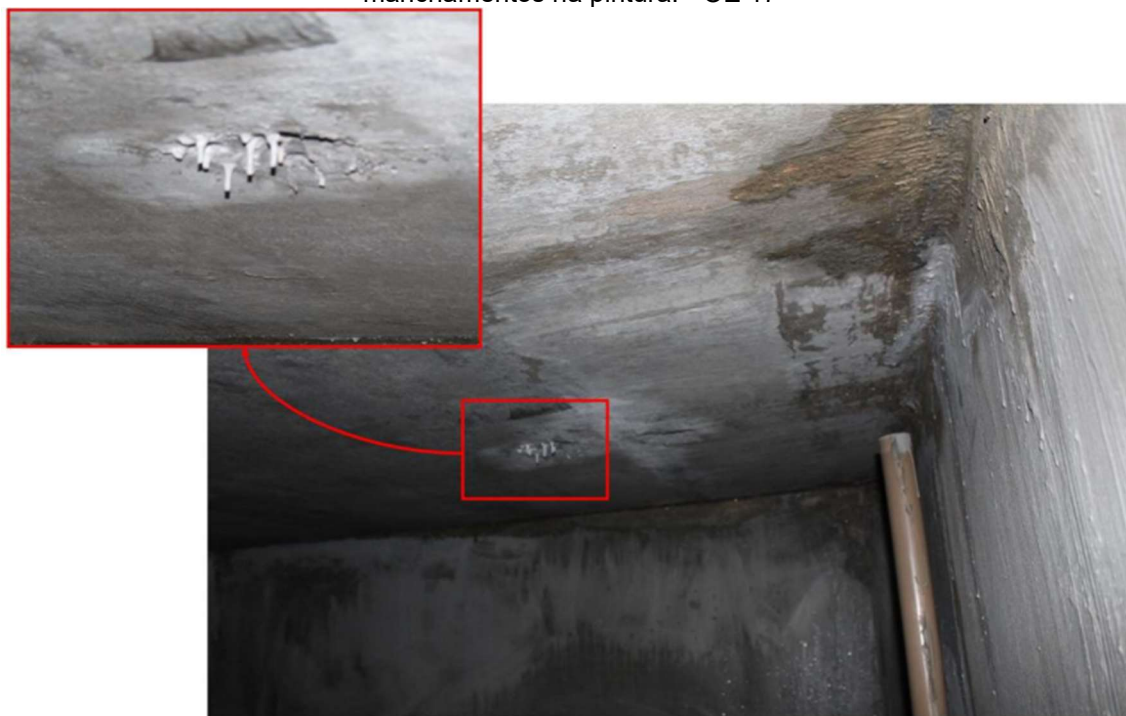
Figura 74 – Falhas de estanqueidade da impermeabilização de reservatório, evidenciada pelas estalactites (originadas pelo processo de lixiviação e carbonatação do hidróxido de cálcio) e manchamentos na pintura. - OE 17

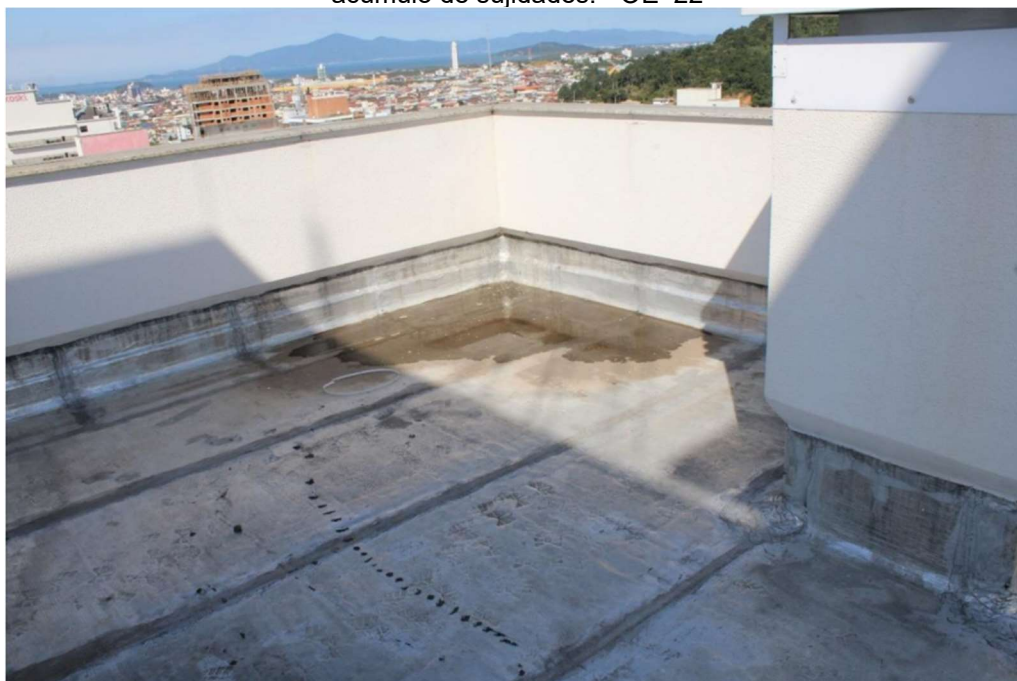
Figura 75 – Falhas de caimento da impermeabilização, evidenciada empoçamento de água e acúmulo de sujidades. - OE 22

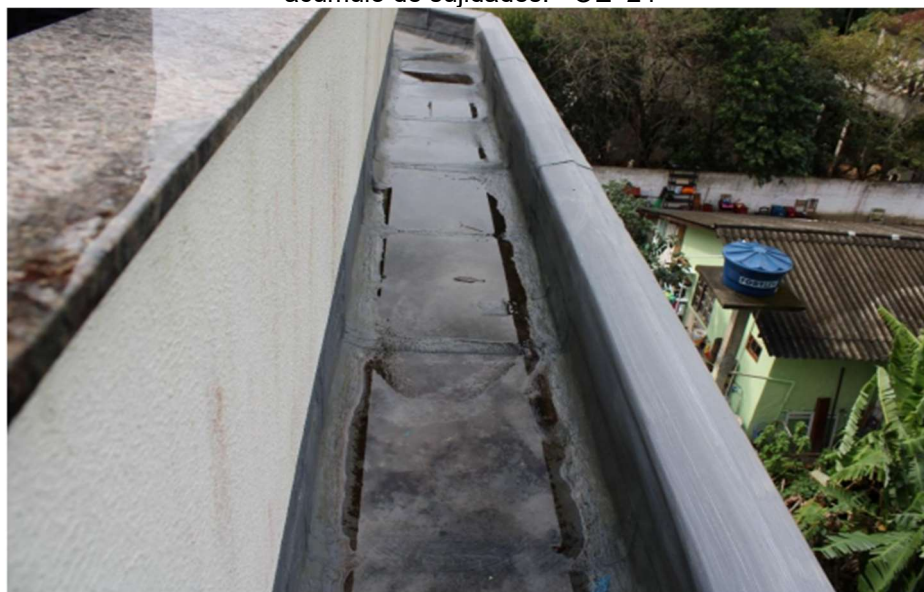
Figura 76 – Falhas de caimento da impermeabilização, evidenciada empoçamento de água e acúmulo de sujidades. - OE 24

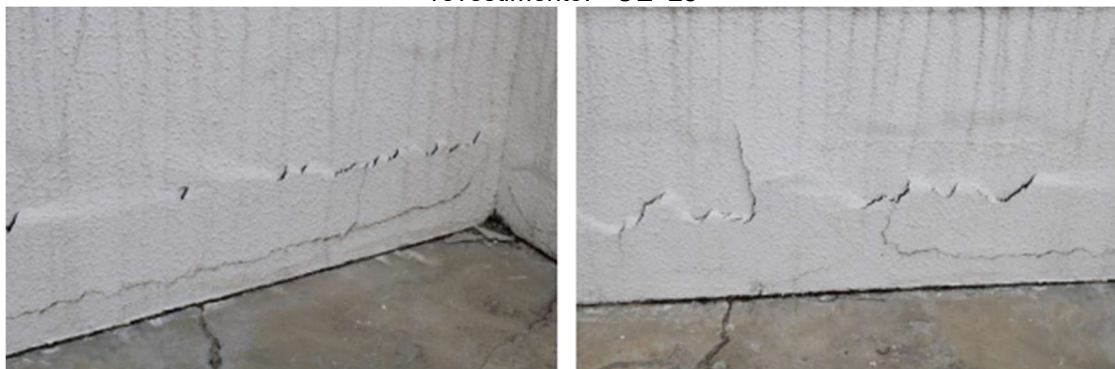
Figura 77 – Fissura geométrica decorrente a falha de amarração entre a manta asfáltica e revestimento. - OE 28

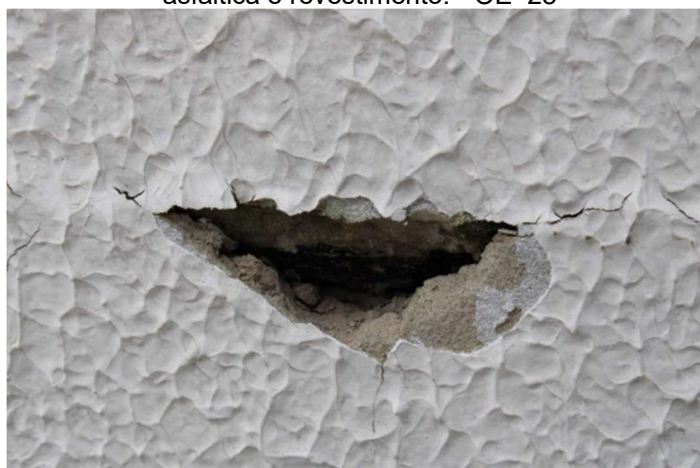
Figura 78 – Abertura de janela de inspeção para constatar a ausência de amarração entre manta asfáltica e revestimento. - OE 28

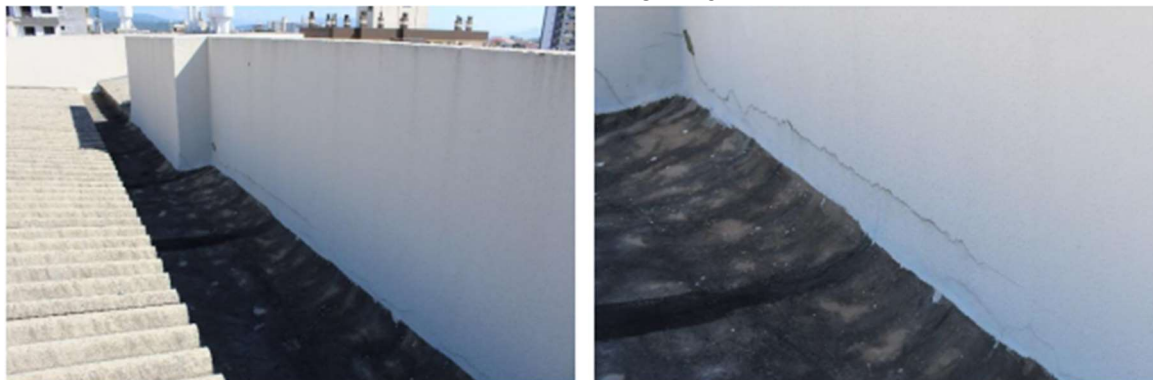
Figura 79 – Fissura geométrica decorrente a falha de amarração entre a manta asfáltica e revestimento. - OE 18

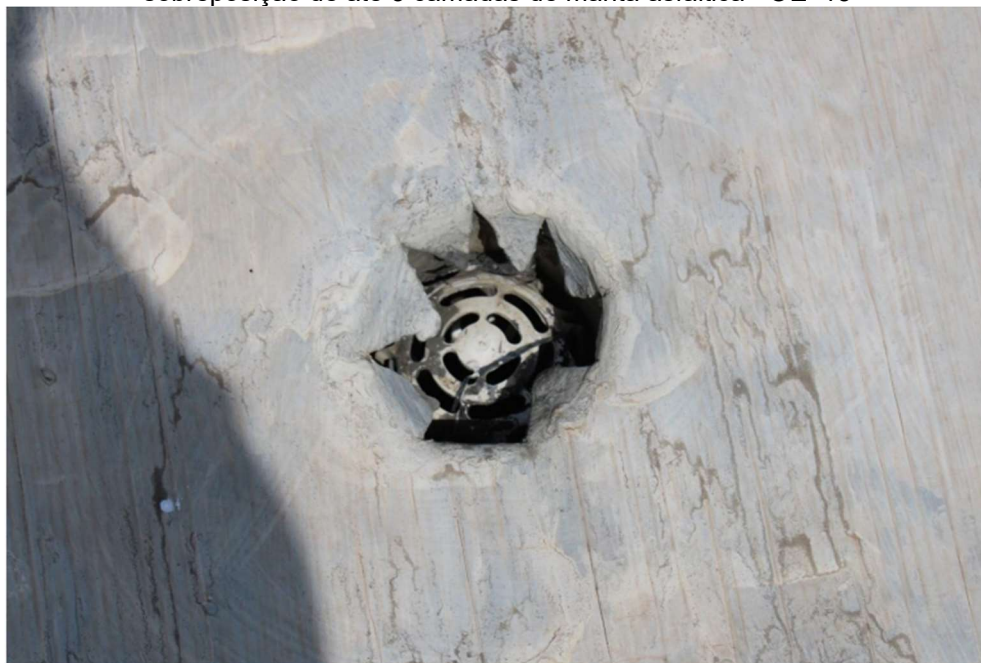
Figura 82 – Detalhamento inadequado na região de ralo, além da falta de aderência. As boas práticas construtivas afirmam a necessidade de reforço da impermeabilização no local, chegando à sobreposição de até 3 camadas de manta asfáltica - OE 15

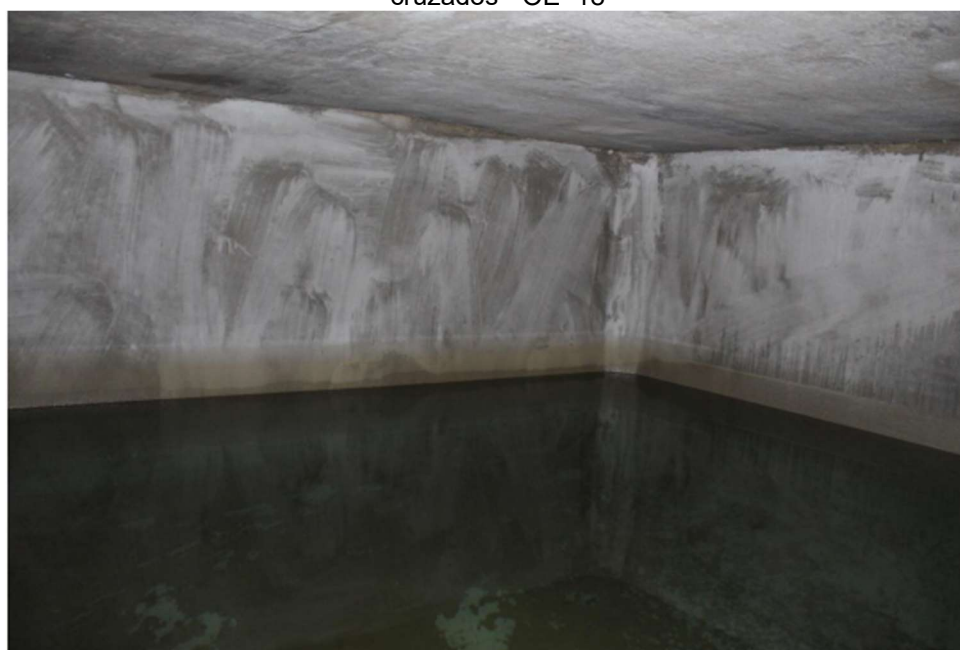
Figura 83 – Demãos da impermeabilização do reservatório superior distribuídas aleatoriamente. O item 4.2.3.2 da norma ABNT NBR 9574:2008 estabelece que as demãos devem ser em sentidos cruzados - OE 18

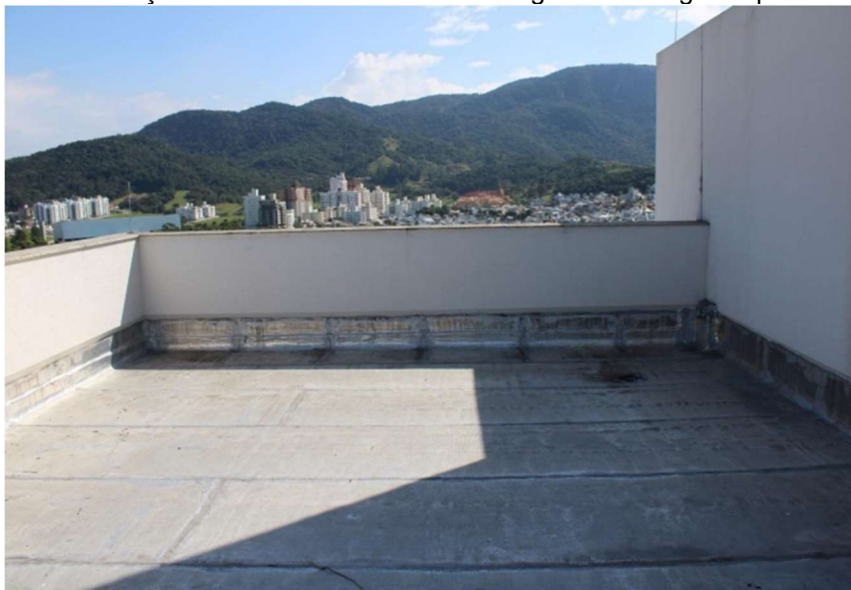
Figura 84 – Utilização de manta aluminizada em região de tráfego frequente - OE 22

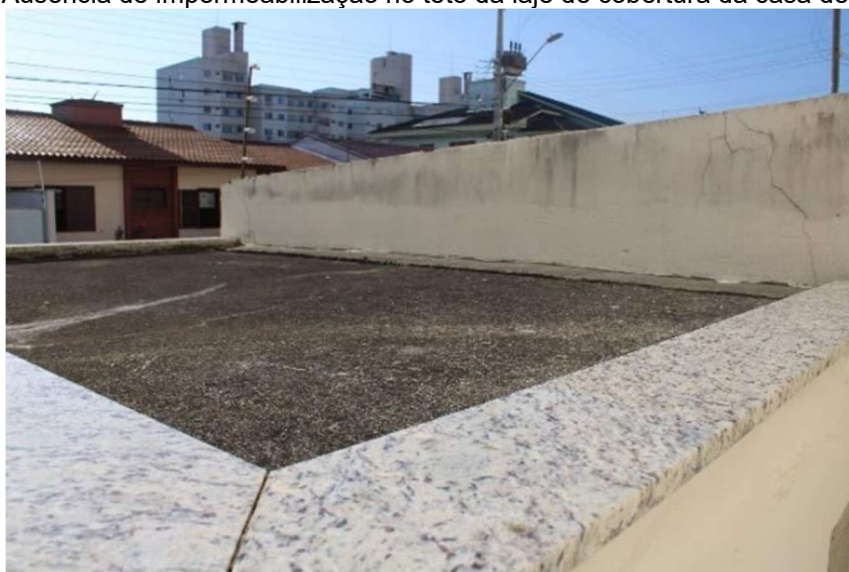
Figura 85 – Ausência de impermeabilização no teto da laje de cobertura da casa de gás - OE 02

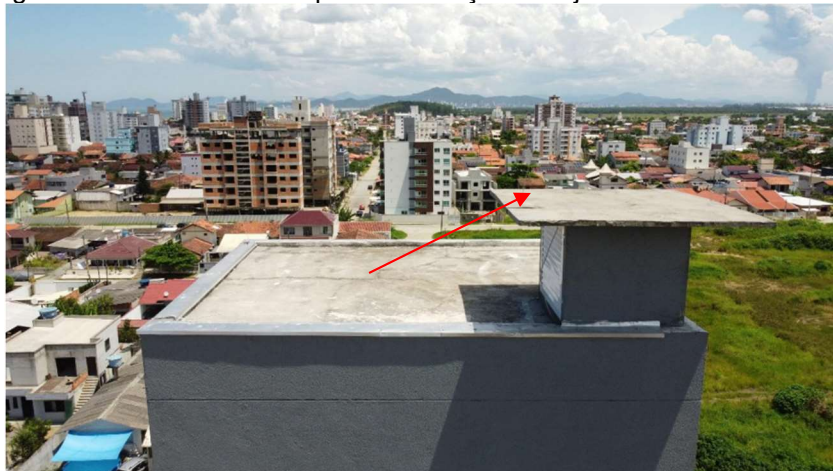
Figura 87 – Ausência de impermeabilização na laje de cobertura - OE 04

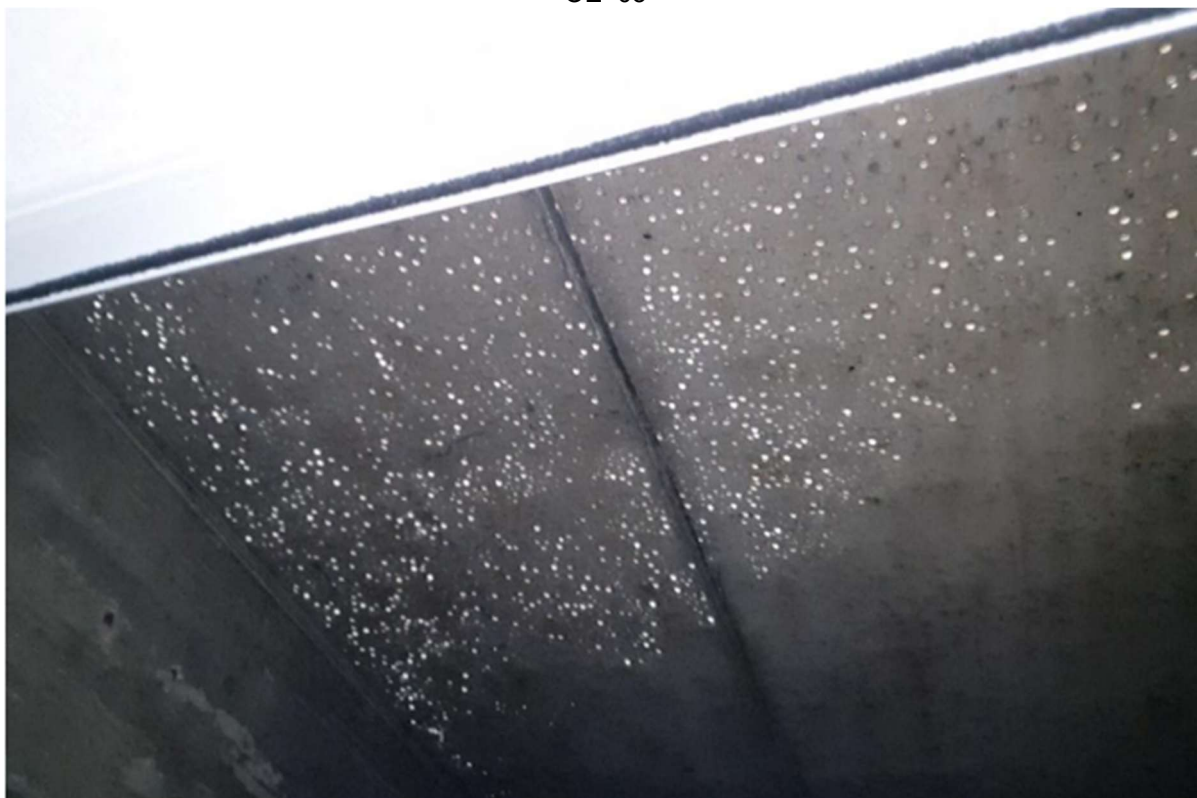
Figura 88 – Ausência de impermeabilização no fundo da laje de cobertura do reservatório superior - OE 05

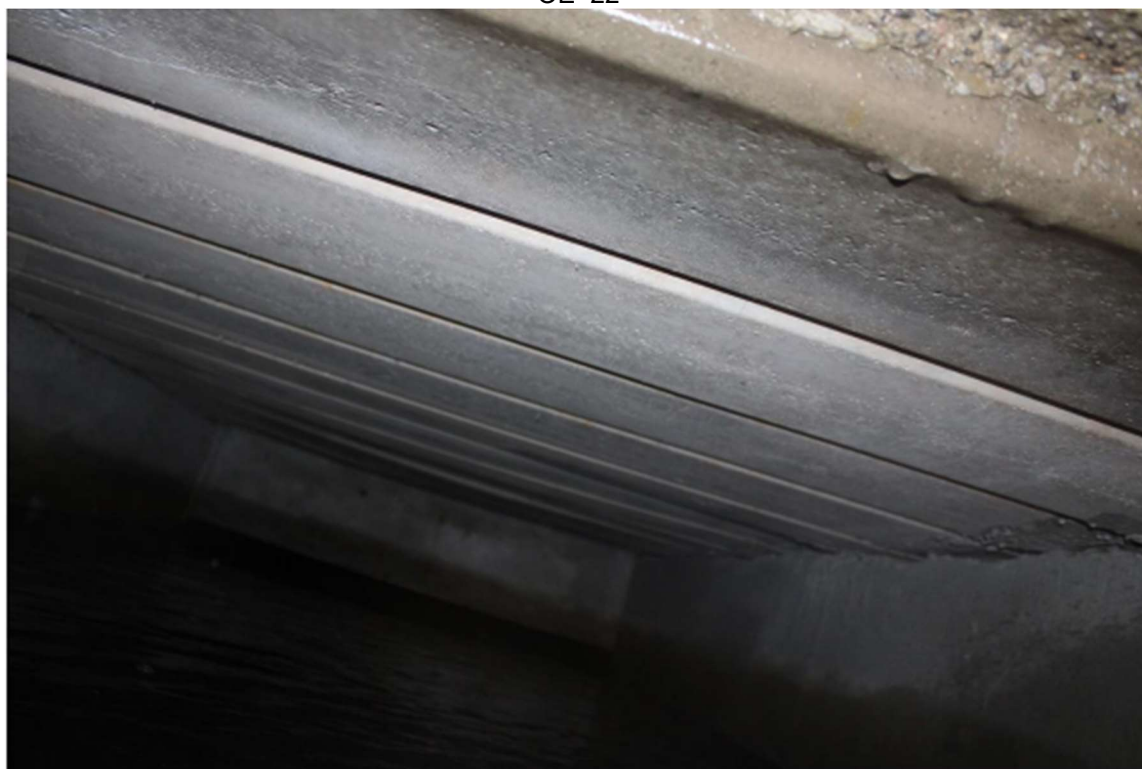
Figura 89 – Ausência de impermeabilização no fundo da laje de cobertura do reservatório superior - OE 22

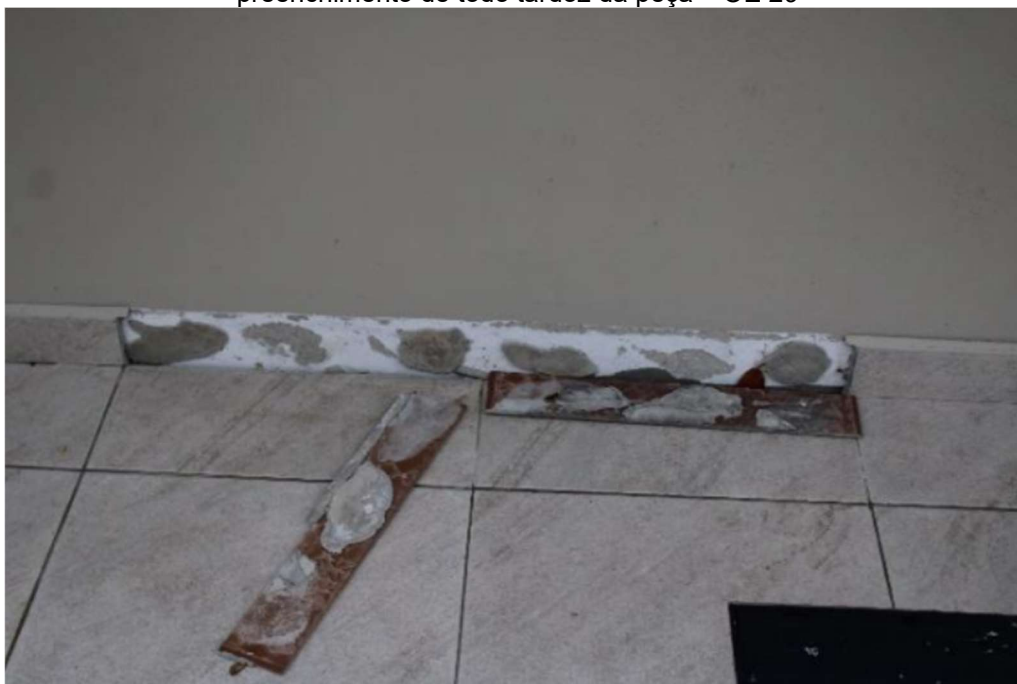
Figura 97 – Deslocamento de peça cerâmica, devido a utilização de “bolões” no assentamento e não preenchimento de todo tardo de da peça – OE 29
