**ANÁLISE DA BASE DE DADOS DE UM
GRUPO DE RODOVIAS PARA APLICAÇÃO
EM PROJETOS DE REABILITAÇÃO**

Dissertação apresentada ao Curso de Pós-Graduação em Engenharia Civil da Universidade Federal de Santa Catarina, como parte dos requisitos para a obtenção do título de Mestre em Engenharia Civil.

FLORIANÓPOLIS, SANTA CATARINA
1999

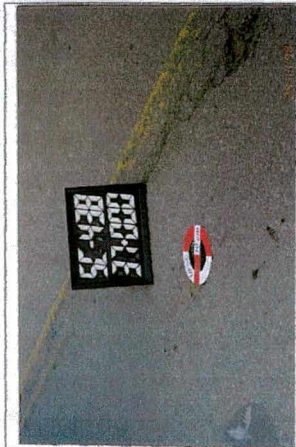
Foto 1 - km 137+000*
Trinca Interligada Classe 3 e Painela
Lado Esquerdo

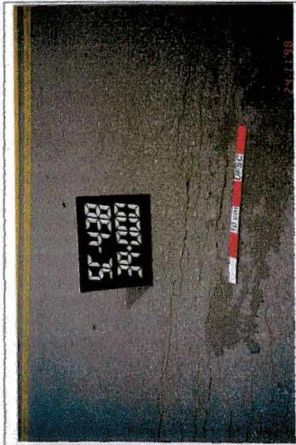
Foto 2 - km 139+000*
Trinca tipo "couro de jacaré" Classe 1
Lado Direito

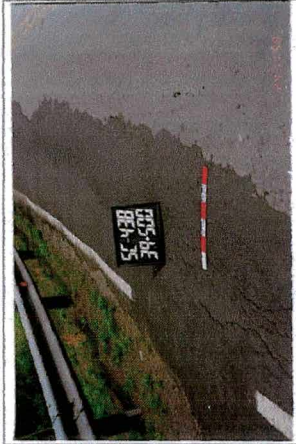
Foto 3 - 139+500*
Remendo
Lado Esquerdo

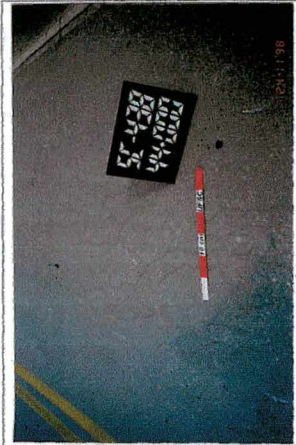
Foto 4 - 144+000*
Trinca tipo "couro de jacaré" Classe 1
Lado Direito

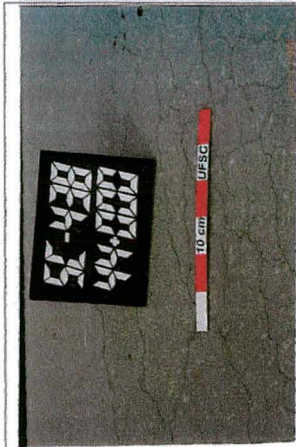
Foto 5 - 144+000*
Trinca tipo "couro de jacaré" Classe 1
DETALHE - Lado Direito

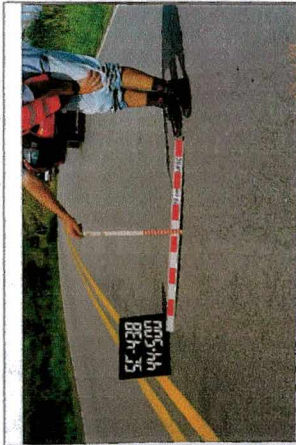
Foto 6 - 144+500*
Afundamento de Trilha de Roda
Trilha de Roda Interna - Lado Direito

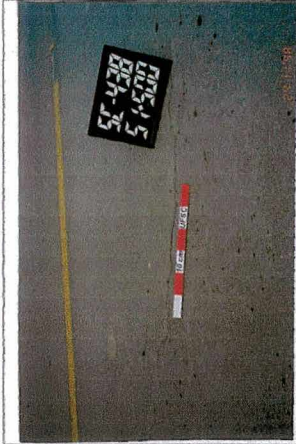
Foto 7 - 151+500*
Trinca Interligada Classe 3
Lado Direito

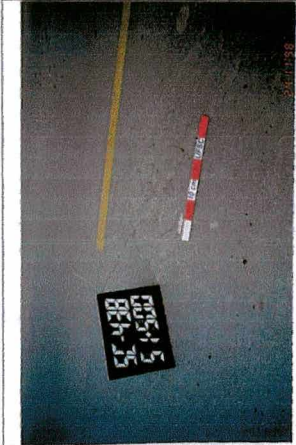
Foto 8 - 151+500*
Trinca tipo "couro de jacaré" Classe 3
Lado Direito

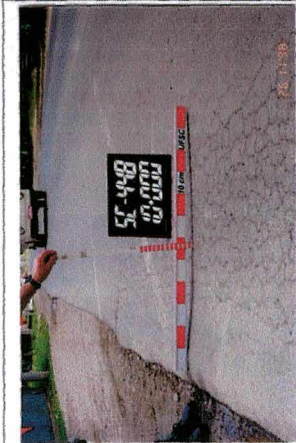
Foto 1
 Trinca tipo "couro de jacaré" Classe 3 e afundamento de Trilha de Roda e Trilha de Roda Externa-Lado Esquerdo

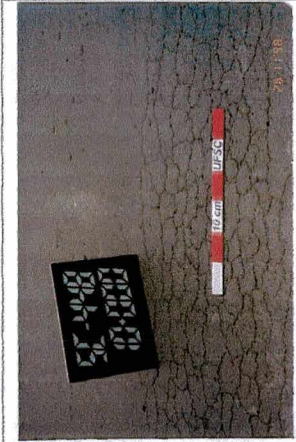
Foto 2
 Trinca tipo "couro de jacaré" Classe 3 DETALHE - Lado Esquerdo

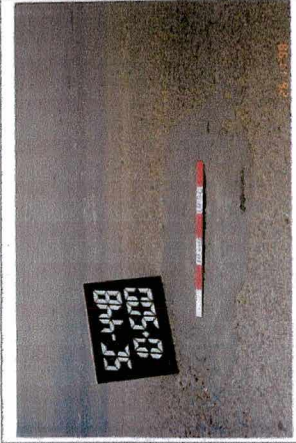
Foto 3
 Remendo Lado Direito

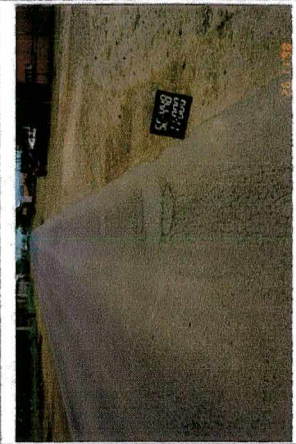
Foto 4
 Trinca tipo "couro de jacaré" Classe 3 e remendo - Lado Direito

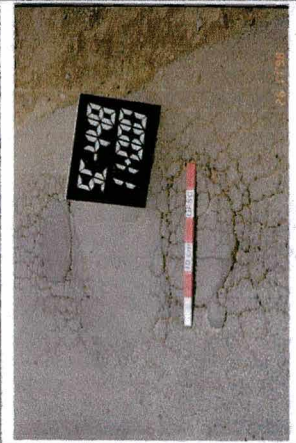
Foto 5
 Remendo e trinca tipo "couro de jacaré" Classe 3 DETALHE - Lado Direito

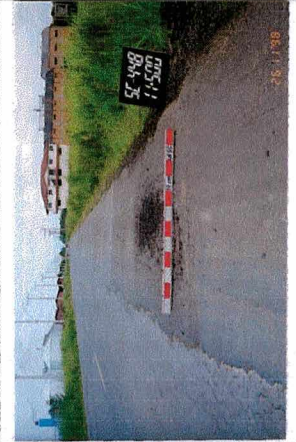
Foto 6
 Remendo Lado Direito

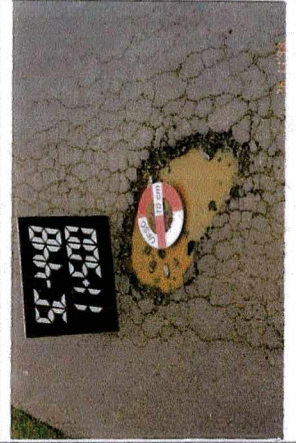
Foto 7
 Trinca tipo "couro de jacaré" Classe 3 com panela DETALHE - Lado Esquerdo

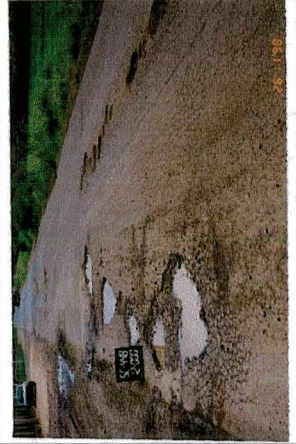
Foto 8
 Trinca tipo "couro de jacaré" Classe 3 e panela Lado Esquerdo e Lado Direito

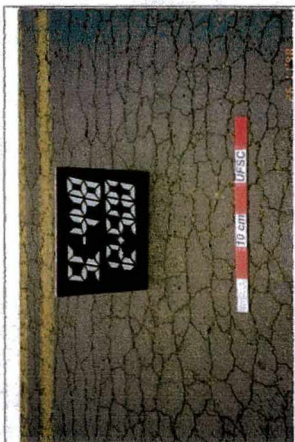
Foto 10
Trinca tipo "couro de jacaré" Classe 3
Lado Direito

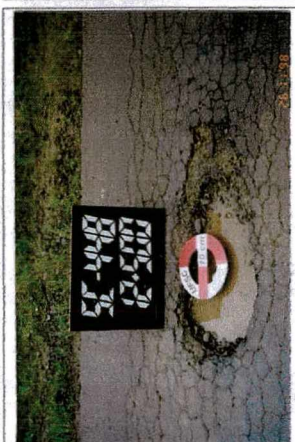
Foto 11
Trinca tipo "couro de jacaré" Classe 3 com panela
DETALHE - Lado Esquerdo

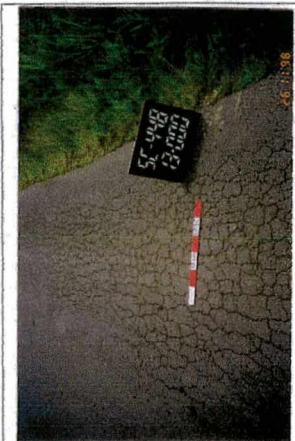
Foto 12
Trinca tipo "couro de jacaré" Classe 3
Lado Direito

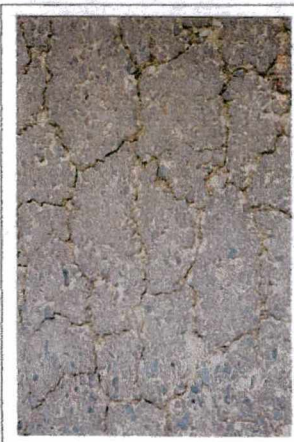
Foto 13
Trinca tipo "couro de jacaré" Classe 3
DETALHE - Lado Direito

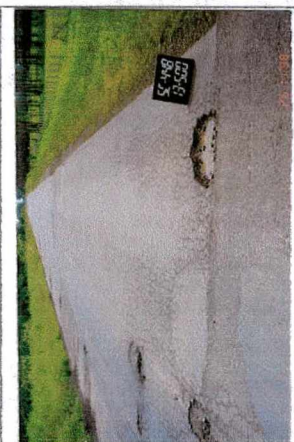
Foto 14
Trinca tipo "couro de jacaré" Classe 3, panelas e remendos
Lado Esquerdo e Lado Direito

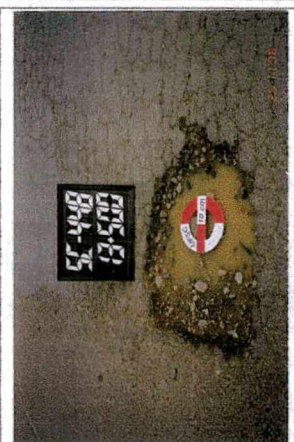
Foto 15
Panela
DETALHE - Lado Esquerdo

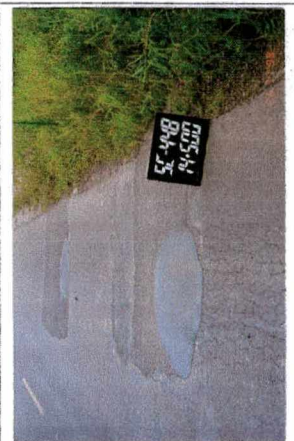
Foto 16
Remendos e trinca tipo "couro de jacaré" Classe 3
Lado Direito

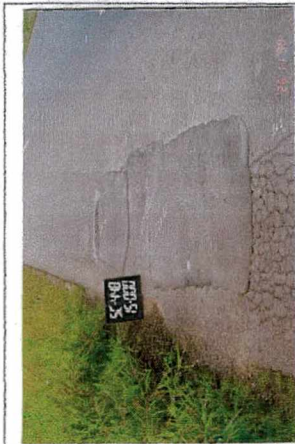
Foto 17
Remendos e trinca tipo
"couro de jacaré" Classe 3
Lado Esquerdo

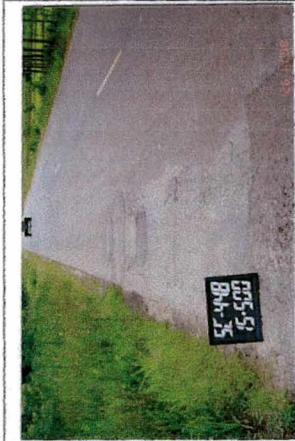
Foto 18
Remendos e trinca tipo
"couro de jacaré" Classe 3
Lado Esquerdo

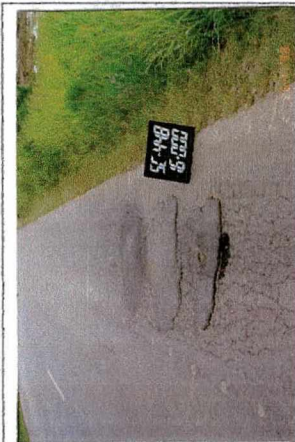
Foto 19
Remendos e trinca tipo
"couro de jacaré" Classe 3
Lado Direito

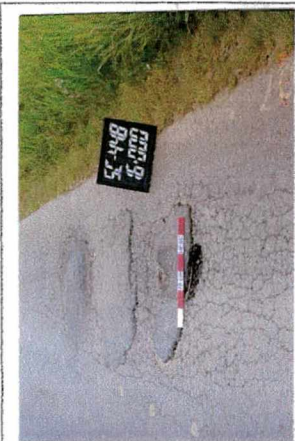
Foto 20
Remendos, panela e trinca tipo
"couro de jacaré" Classe 3
Lado Direito

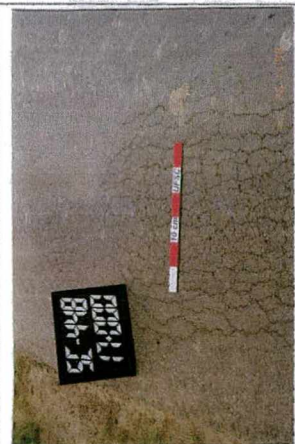
Foto 21
Trinca tipo "couro de jacaré" Classe 2
Lado Esquerdo

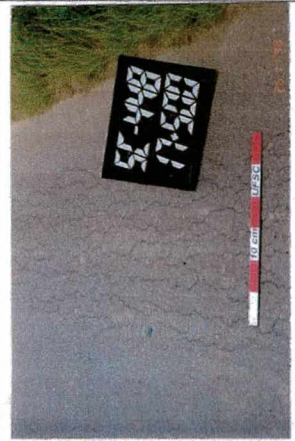
Foto 22
Trinca tipo "couro de jacaré" Classe 2
Lado Direito

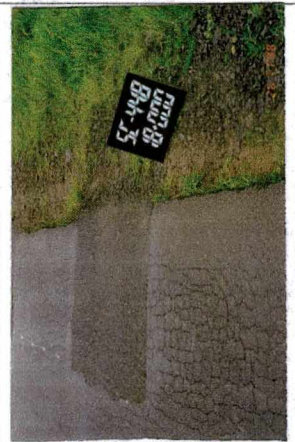
Foto 23
Remendo e trinca tipo
"couro de jacaré" Classe 3
Lado Direito

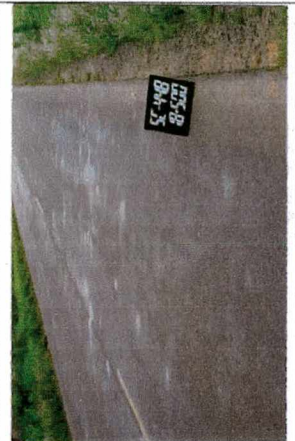
Foto 24
Exsudação

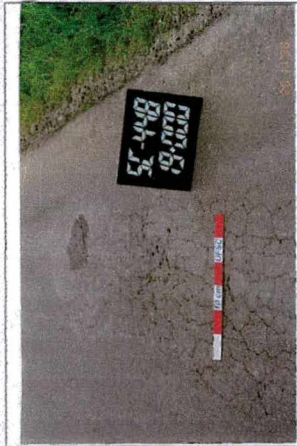
Foto 26
Trinca tipo "couro de jacaré" Classe 3
Lado Direito

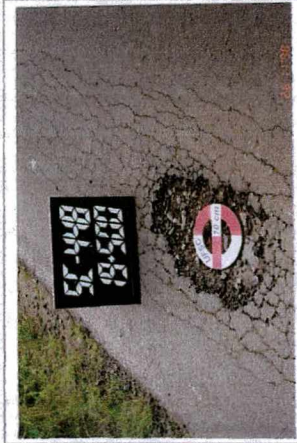
Foto 27
Painela e trinca tipo
"couro de jacaré" Classe 3
Lado Esquerdo

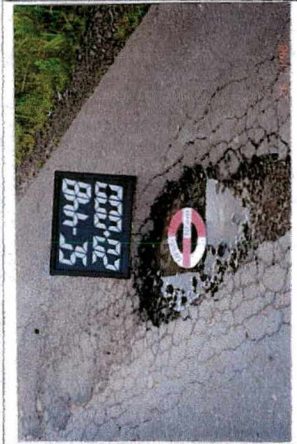
Foto 28
Painela e trinca tipo
"couro de jacaré" Classe 3
Lado Direito

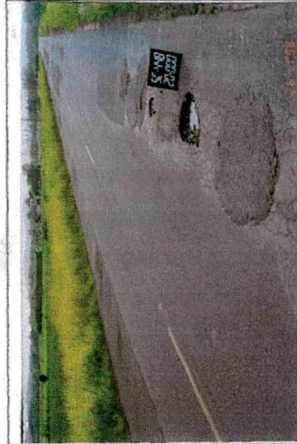
Foto 29
Remendos, painelas e trinca tipo
"couro de jacaré" Classe 3
Lado Direito

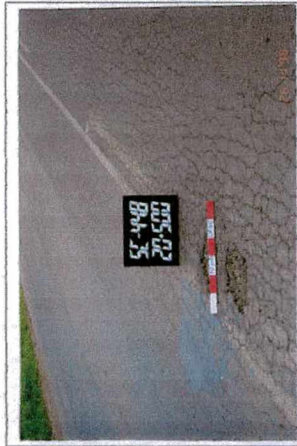
Foto 30
Trinca tipo "couro de jacaré"
Classe 3 com painela
Eixo

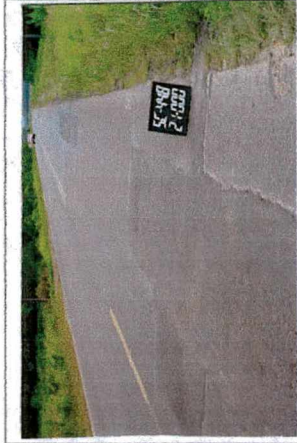
Foto 31
Remendo
Lado Direito
