**PROCEDIMENTO PARA RESOLUÇÃO DE
PERÍCIAS REFERENTES A CASOS DE
SUBSIDÊNCIAS EM ÁREAS DE MINERAÇÃO
NO SUL DO ESTADO DE SANTA CATARINA**

Dissertação apresentada ao
Curso de Pós-Graduação em
Engenharia Civil da Universidade
Federal de Santa Catarina, como
parte dos requisitos para obtenção do
título de Mestre em Engenharia Civil.

Florianópolis

2003

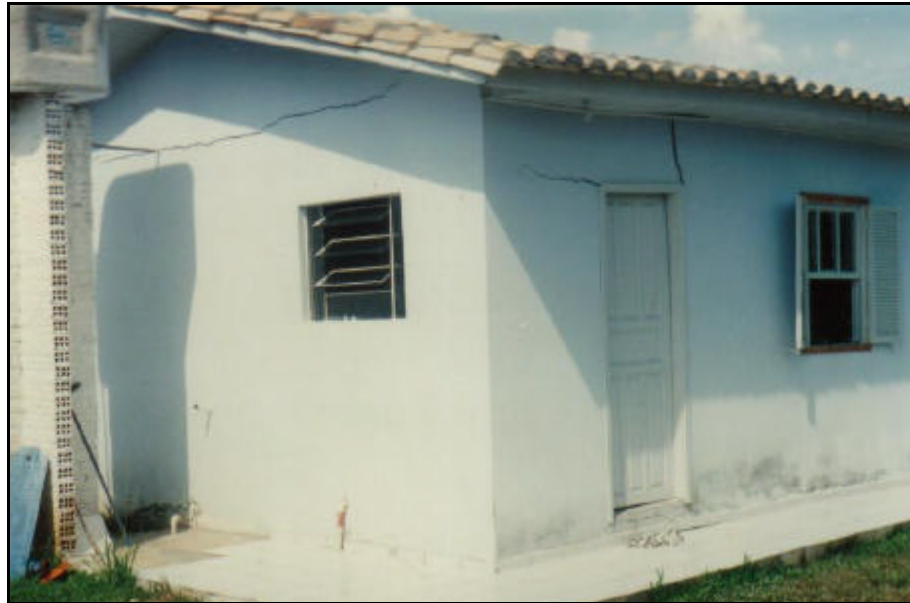
Cabe salientar que os danos mais significativos foram encontrados na alvenaria externa e apresentam formato vertical. Não foram constatados danos na instalação hidráulica ou elétrica.

Figura 7 - Danos 6, 7, 8 e 10 nas paredes à Norte e à Leste

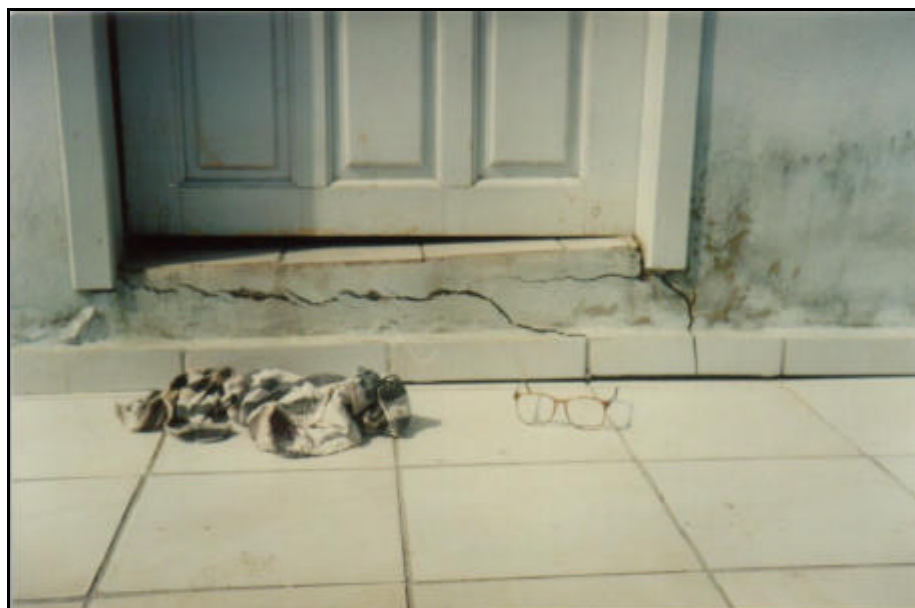
Abaixo da porta de acesso, pôde ser verificado trincas com aberturas em forma de escamas, ocasionando o desnivelamento da esquadria da porta, conforme foto a seguir.

Figura 8 - Dano 8 na viga de baldrame

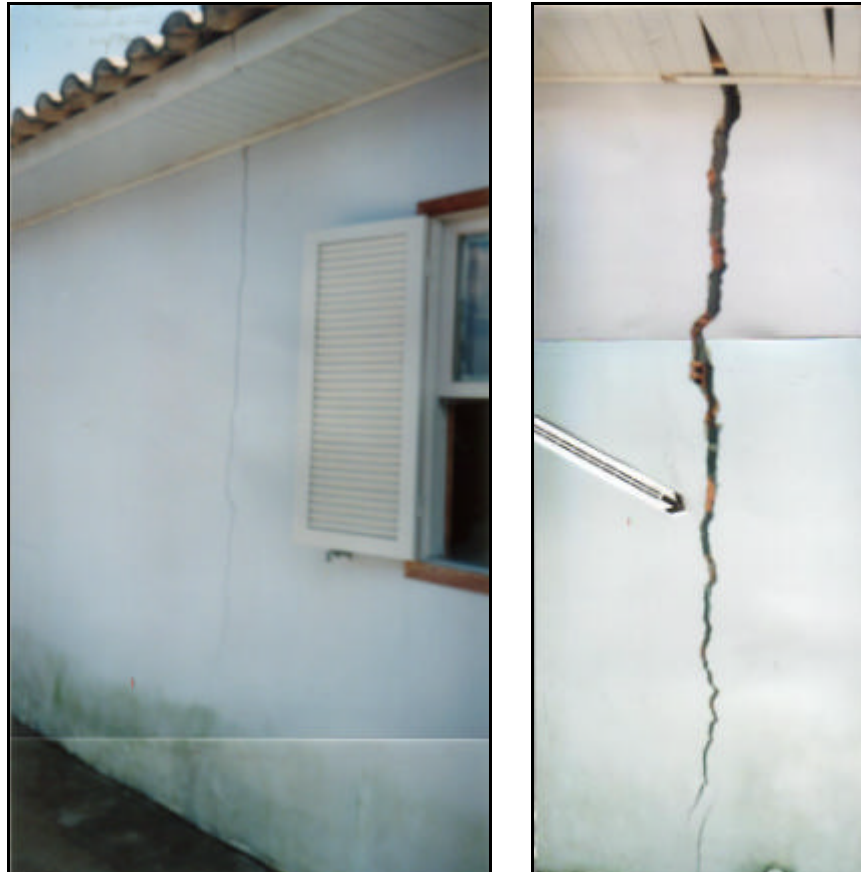
Na parede oposta ao acesso da edificação constatou-se uma brecha vertical (abertura >10mm) com espessura maior próximo ao telhado, conforme foto e detalhamento abaixo.

Figura 9 - Dano 9, verificado na parede Sul e detalhe da abertura

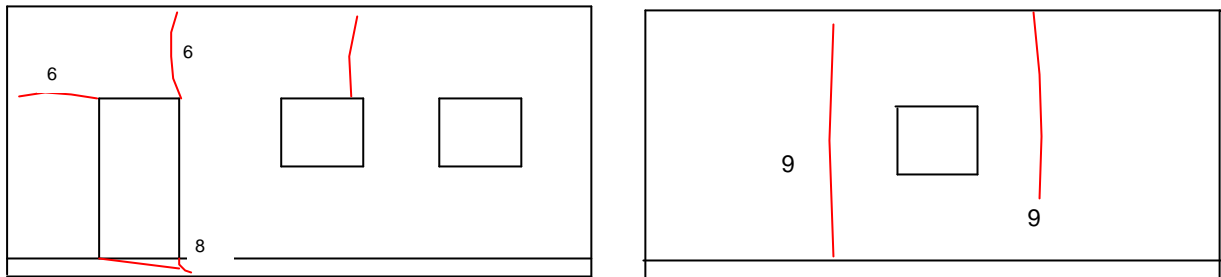
Figura 10 – Mapeamento de fissuras nas paredes externas.

Nota-se que a maioria das aberturas verificadas tem configuração vertical, principalmente no centro da edificação. Neste caso, pode isto representar o recalque generalizado nas sapatas de fundação fazendo com que a área entre as sapatas sofra com um esforço na direção oposta ao esforço da fundação, conforme apresentado no desenho esquemático abaixo. Isto explica a maior espessura das aberturas na parte próxima ao telhado em alguns pontos e a configuração vertical das aberturas.

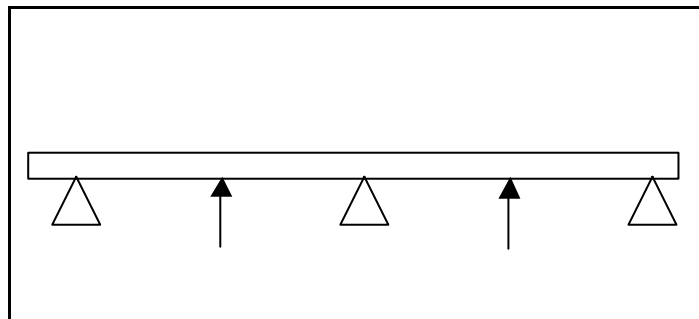
Figura 11 - Desenho esquemático dos esforços solicitantes da estrutura

As aberturas ao redor da porta de acesso são decorrentes de recalque diferencial naquele ponto, deslocando inclusive a porta, dificultando assim, a utilização da esquadria de acesso.

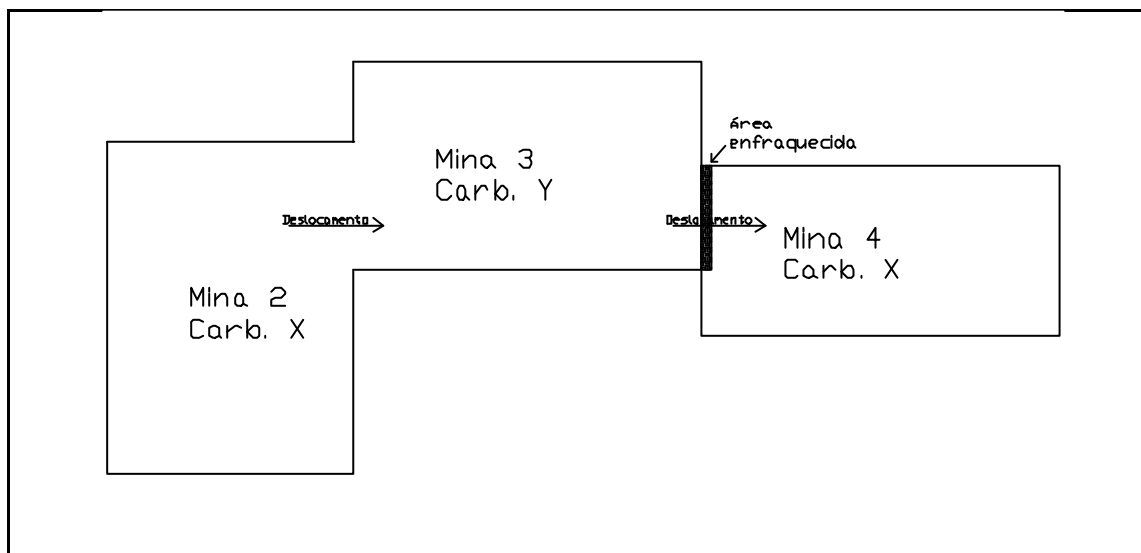
Figura 14 - Esquema de conectividade das minas

- Foram verificados danos na edificação, principalmente aberturas na alvenaria, sem afetar a estrutura;
- A Mina 4, com altitudes da superfície inferiores, durante a abertura da mina atingiu a Mina 3 da Carbonífera Y, permitindo o fluxo da água desta para a primeira, com o conseqüente rebaixamento do lençol freático. Como a Mina 2 conectava-se com a Mina 3, acarretando um alívio de pressões sob a residência;
- O fato ocorreu devido a mina 4 da Carbonífera X efetuar suas lavras no limite da área de concessão não respeitando as medidas mínimas dos pilares remanescentes das minas, ocasionando um esmagamento na área limite devido ao peso da camada superficial. Conseqüentemente, isto gerou o enfraquecimento da superfície da mina fazendo com que o lençol freático, águas de minas exauridas e rios próximos fossem “sugados” para o interior da mina, gerando alívio de tensões próximo à superfície.

- O fato preponderante para a ocorrência dos danos, foi a área sob a Mina 2 possuir pouca espessura de cobertura, aproximadamente 12 metros, agravando a situação das construções localizadas acima da área explorada.

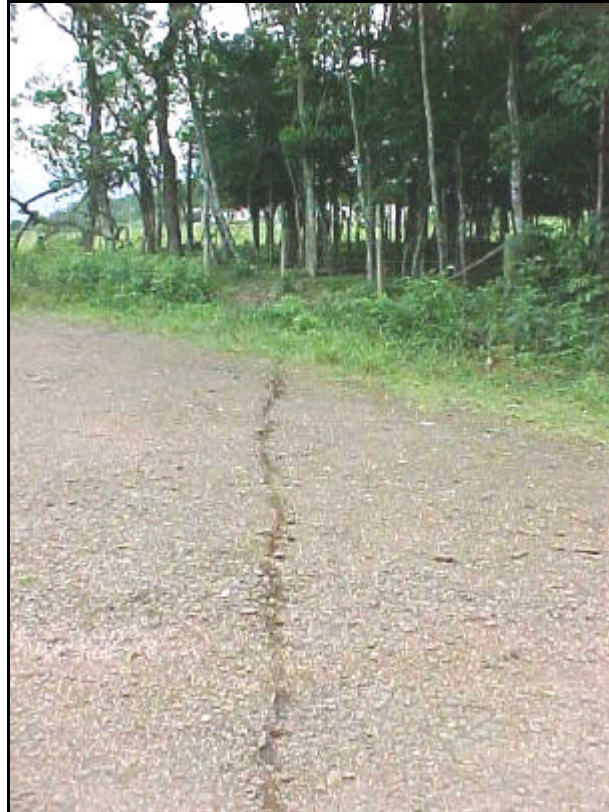
Já no acesso ao local de vistoria, constatou-se brechas na pista, conforme figura abaixo.

Figura 17 - Brecha na pista

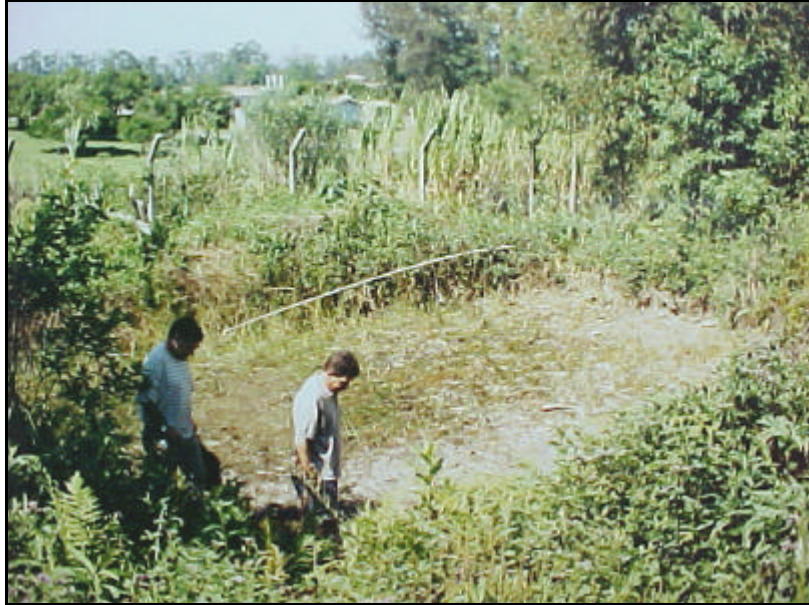
Figura 18 - Açude seco

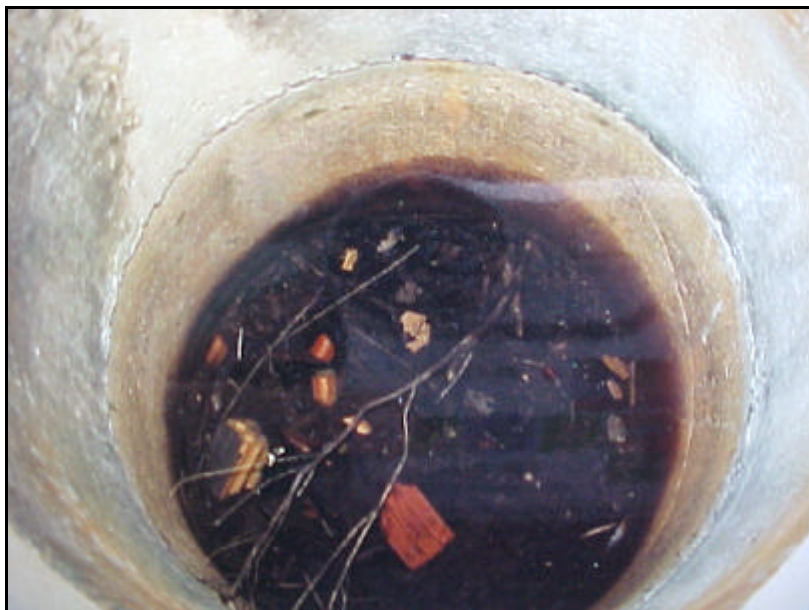
Figura 19 - Desaparecimento da água do poço

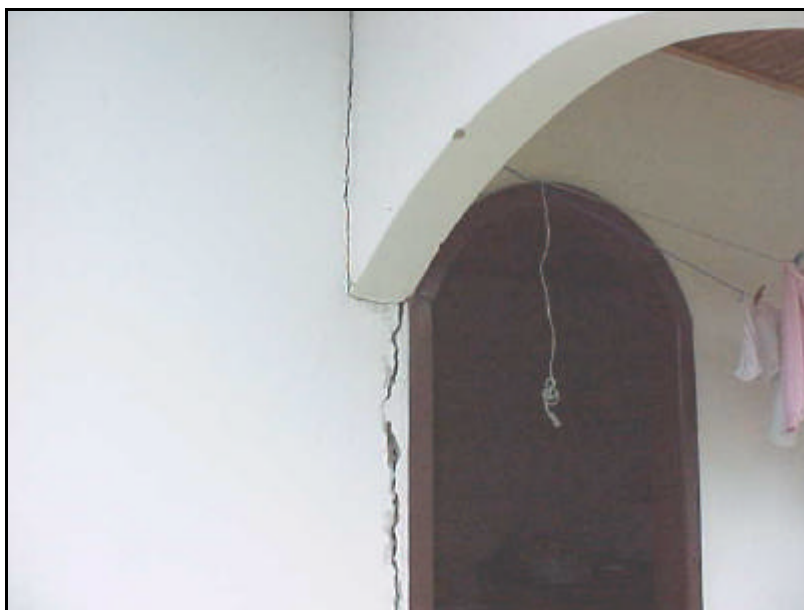
**Figura 20 - Dano 1, trinca vertical ao lado da porta de acesso**

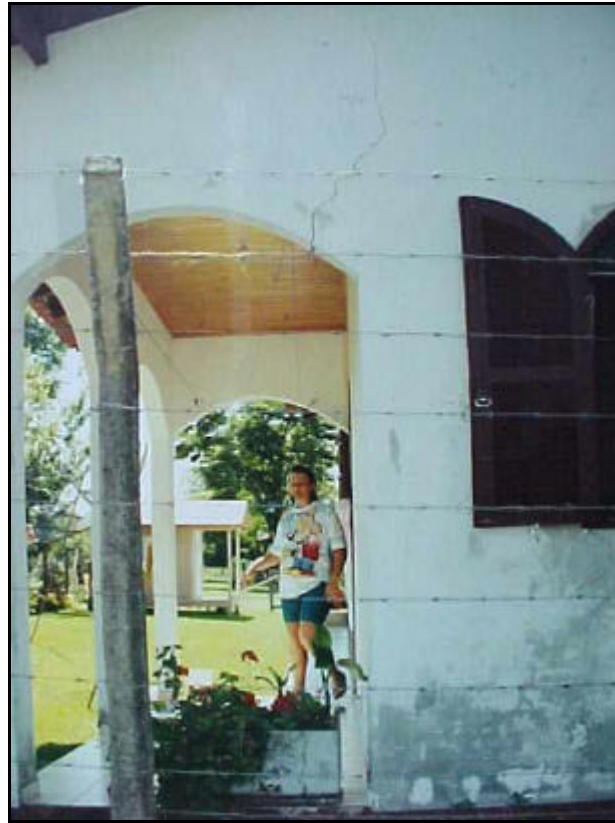
Figura 21 - Dano 3, Fissura vertical externa a edificação

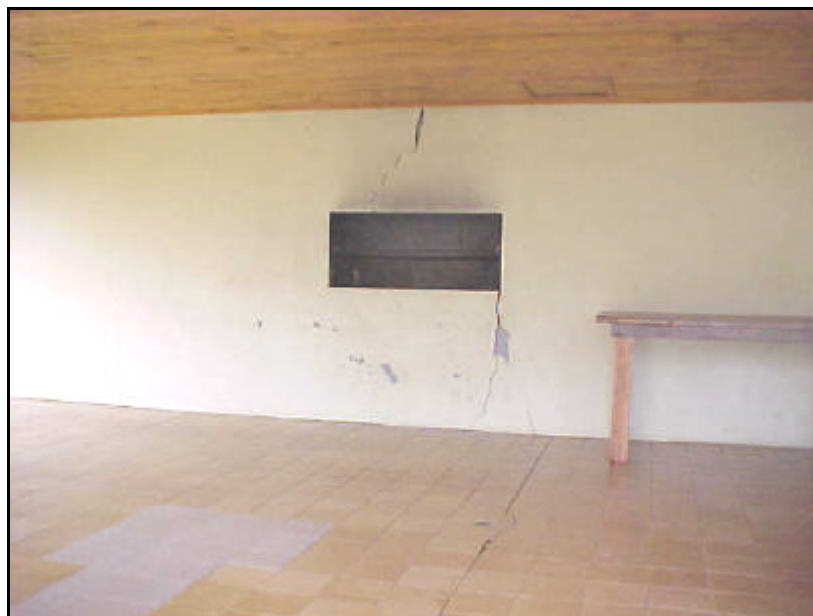
Figura 22 - Dano 5, 6 e 7 na área de churrasqueira

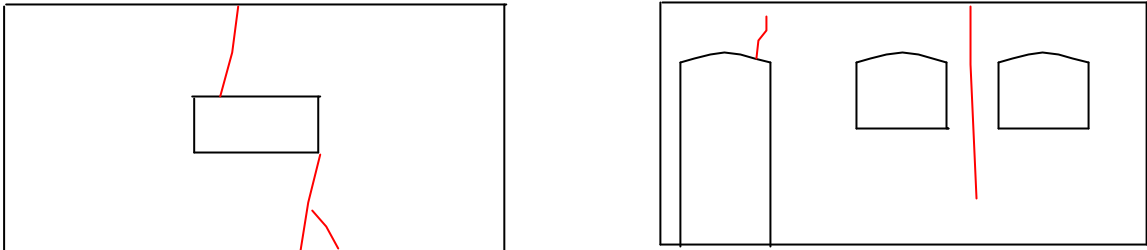
Figura 23 - Mapeamento das fissuras da churrasqueira e de uma das paredes externas

Nota-se a similaridade das aberturas, a maioria vertical e no centro da edificação. As aberturas verticais indicam que não houve recalque diferencial e sim um provável deslocamento generalizado do solo e conseqüentemente dos elementos de fundação, atingindo principalmente as ligações da alvenaria com a estrutura e aberturas como churrasqueira, portas e janelas.

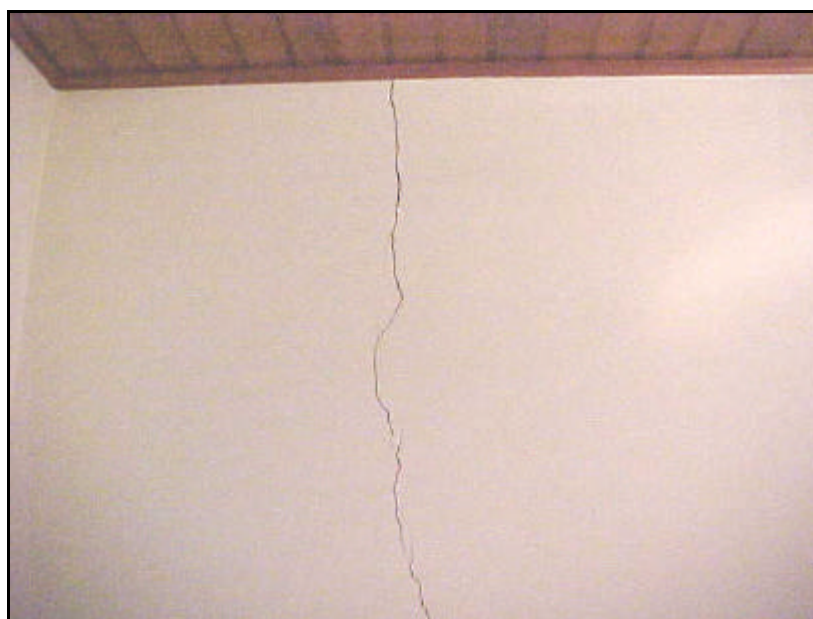
Na área interna as fissuras também mantiveram a mesma configuração da área externa, conforme as duas fotos a seguir.

Figura 24 - Dano 8, fissura vertical na sala

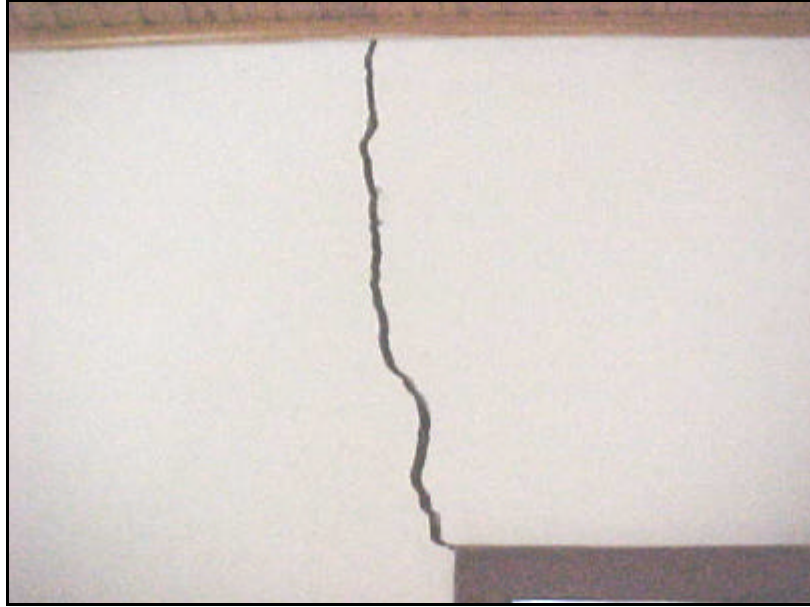
Figura 25 - Dano 9 - Fenda vertical sobre a porta
