**ELIZETE TEREZINHA LORENZETTI**

**ANÁLISE DAS TÉCNICAS DE INTERVENÇÃO EM  
ESQUADRIAS DE MADEIRA E NOS REVESTIMENTOS  
ARGAMASSADOS DA FACHADA DE TRÊS EDIFICAÇÕES  
HISTÓRICAS DOS SÉCULOS XIX E XX NO ESTADO DO  
PARANÁ, SOB O ENFOQUE TECNOLÓGICO E DOS  
CRITÉRIOS DE CONSERVAÇÃO PATRIMONIAIS**

Dissertação apresentada ao Programa de Pós-Graduação em Arquitetura e Urbanismo, da Universidade Federal de Santa Catarina, como um dos requisitos para a obtenção do título de Mestre em Arquitetura e Urbanismo.

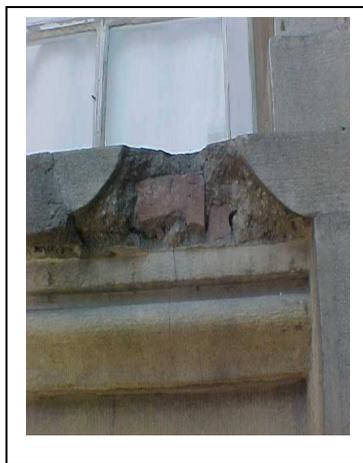
Nas intervenções ocorridas neste período na fachada principal não foi observado o uso de materiais compatíveis com os existentes e foi modificada a cobertura periférica em arco para plano reto (figs. 15 e 16).

Figura 16 – Peitoril da janela 2º Pav. – Acréscimo de material não compatível com o original.  
Fonte: IPPUC – Relatório Síntese do Diagnóstico, 2003

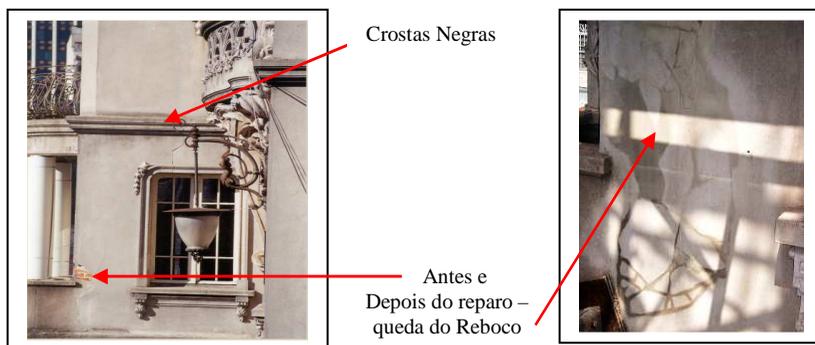
Figura 42 – Lateral Direita do Torreão – Perda de revestimento e crostas negras.

Nos casos em que houve necessidade de retiradas de trechos de revestimento, estas foram feitas com uso de equipamento rotativo com disco de vídea, sem impacto. As recomposições foram idênticas às descritas no subitem “perdas entre 3,0 cm<sup>2</sup> e 10,0 cm<sup>2</sup>”.

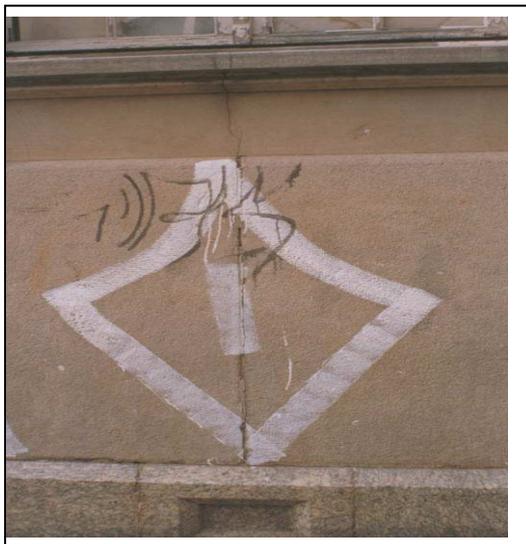
Figura 43 – Pav. Térreo – Pichação e fissura do piso até o peitoril da janela  
Fonte: IPPUC - CD

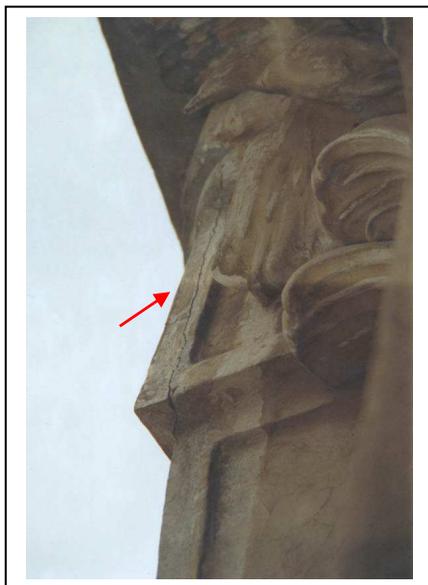
Figura 44 – Torreão – lateral direita – descolamento do revestimento

Nas áreas ocas de maiores dimensões utilizou-se o processo de injeção por ação da gravidade, com processo de perfuração semelhante ao acima referenciado.

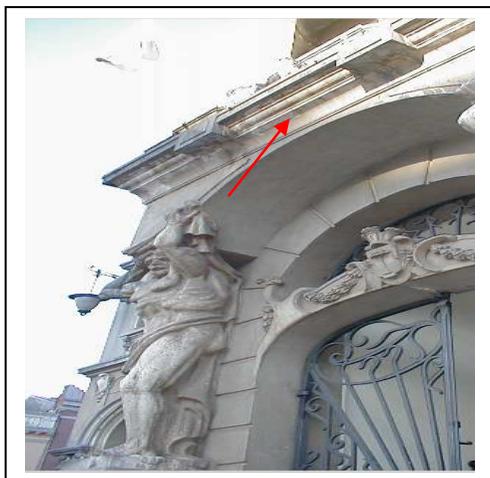
Figura 45 – Fachada frontal, lado esquerdo – escoamento superficial.  
Fonte: IPPUC – CD

- Desentupimento dos buzinotes e ralos das varandas e balcões.
- Reparo dos caimentos e juntas dos pisos dessas peças.
- Reparo das calhas e dos rufos da cobertura.

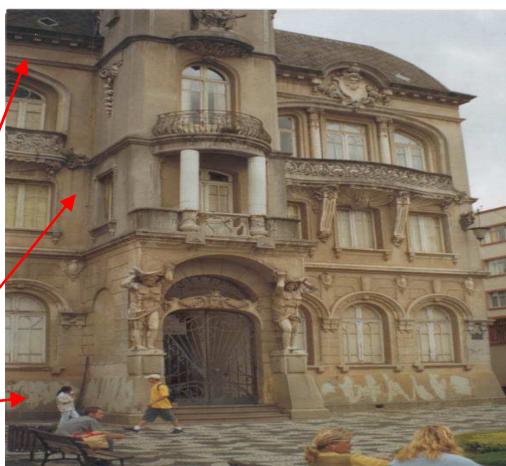
Figura 46 – Fachada Principal – crostas negras, escoamentos superficiais e pichações.  
Fonte: IPPUC – CD

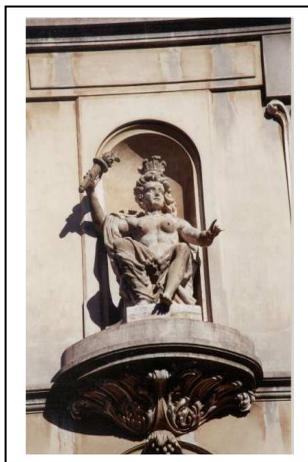
Figura 47 – Torreão frontal – crostas negras e escorrimento superficial  
Fonte: IPPUC – CD

- Após ter sido efetivada a limpeza prévia dos revestimentos externos, descrita na **Técnica T2**, as crostas negras persistentes foram submetidas à aplicação de emplastos pontuais.
- Essa aplicação durou no mínimo 45 minutos por trecho e, na composição deste emplastro, utilizou-se uma mistura (EDTA dissódico, carboximetilcelulose e bicarbonato de sódio).
- Após sua conclusão, fez-se uma nova lavagem utilizando-se água corrente, em abundância, com o objetivo de retirar os resíduos dos emplastos.
- Nas áreas em que a sujidade ainda permanecia e nos casos aprovados e acompanhados pela fiscalização técnica, foi empregado jato de água pontual, com baixa pressão.
- Todas as técnicas e especificações descritas neste item foram testadas no local, aferindo-se seu desempenho e sua adequação às necessidades de cada caso.

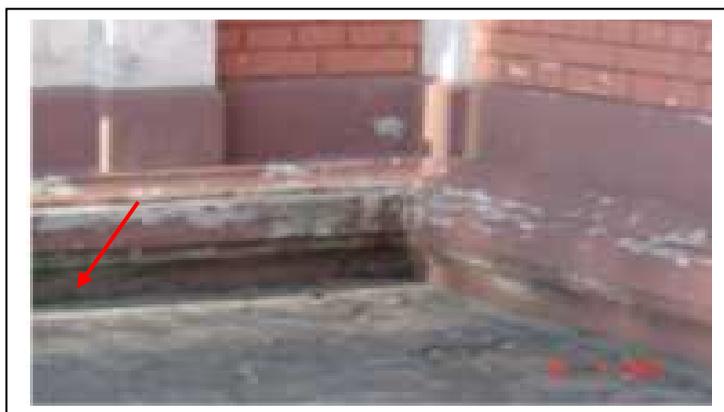
Figura 53 – Algas.  
Fonte: Arquiteto Wilson Pinto

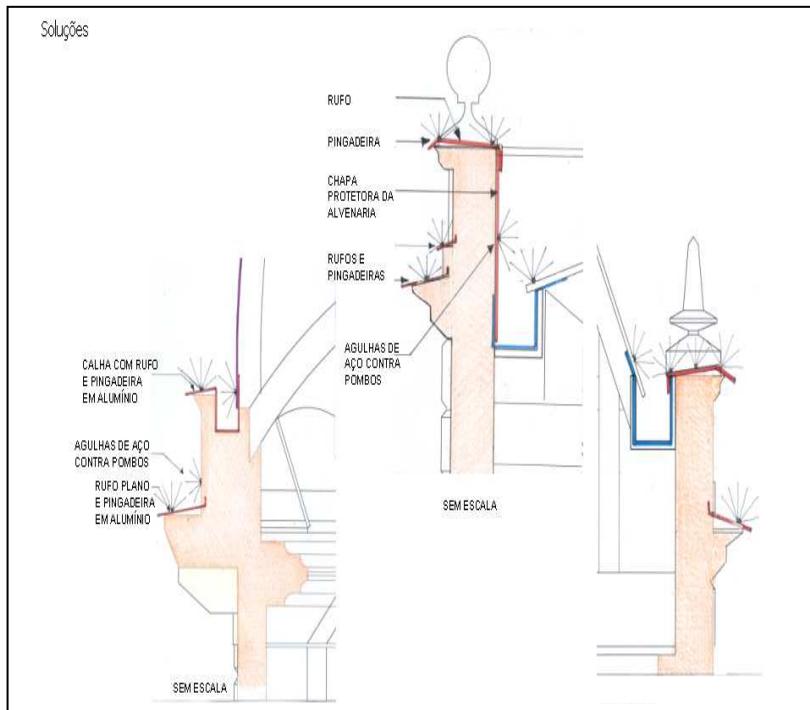
Figura 54 – Solução adotada contra a infestação por pombos

- Reconstrução da calçada periférica para impedir a infiltração para o terreno e empoçamento de águas provenientes das chuvas e de lavagens, regularizando o caimento para a rede pública.
- Raspagem e lavagem dos locais afetados por estas colônias.
- Combate à permanência dos pombos com a implementação de elementos metálicos pontiagudos (figura 54).

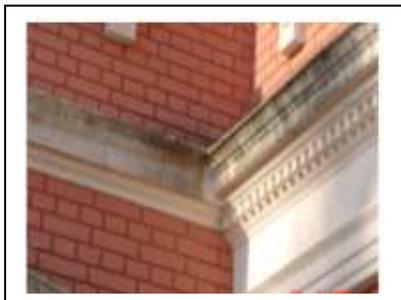
Figura 55 – Escorrimentos  
Fonte: Arq. Wilson Pinto

- Reparo das calhas e dos rufos da cobertura, com instalação de pingadeiras, eliminação das áreas enferrujadas ou danificadas, desempenho e fixação adequada.
- Impermeabilização com manta asfáltica da laje na varanda frontal.
- Reconstituição do piso da varanda frontal, com execução de caimento em direção aos buzinotes que foram desentupidos.
- Lavagem e raspagem das áreas afetadas por esta anomalia.
- Pintura de acabamento em tinta acrílica fosca de boa qualidade.

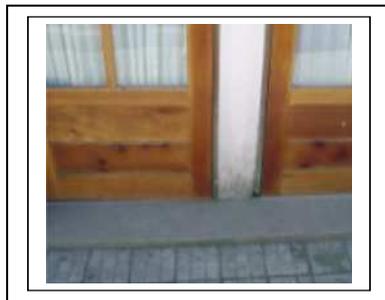
Figura 56 – Umidade de precipitação  
Fonte: Arq. Wilson Pinto

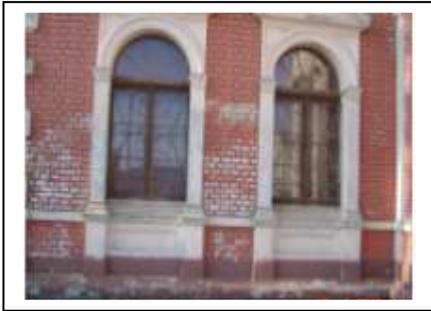
Fig. 57 – Revestimento e pintura desgastados  
Fonte: Arq. Wilson Pinto

**TA5 – Técnicas utilizadas:** idênticas às utilizadas na T4 no controle da umidade ascendente e descendente; idênticas às do T2 no que se refere ao combate aos pombos, lavagem da sujeira e pintura de acabamento.

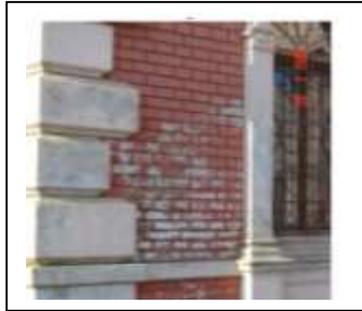
Fig. 58 – Revestimento e pintura desgastados  
Fonte: Arq. Wilson Pinto

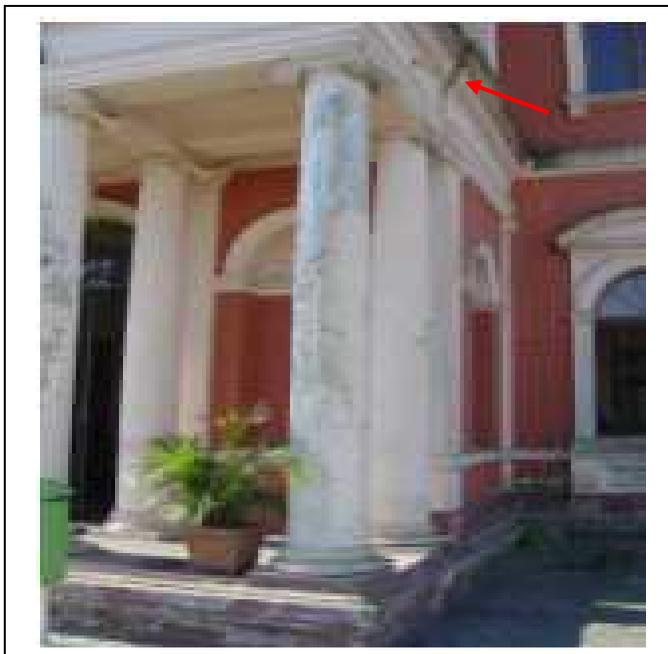
Figura 59 – Trinca acesso principal  
Fonte: Arq. Wilson Pinto

- Abertura da trinca e de suas bordas com utilização de ferramentas mecânicas.
- Limpeza dos resíduos provindos desta abertura.
- Aplicação de argamassa de reconstituição na área afetada com adição de impermeabilizante.
- Pintura de acabamento sobre a nova argamassa.

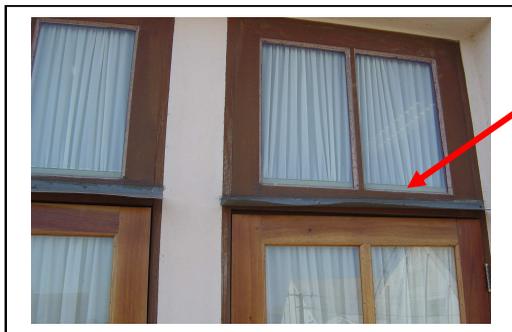
Figura 60 – Chapa metálica danificada sobre as portas da varanda do 2º pavimento

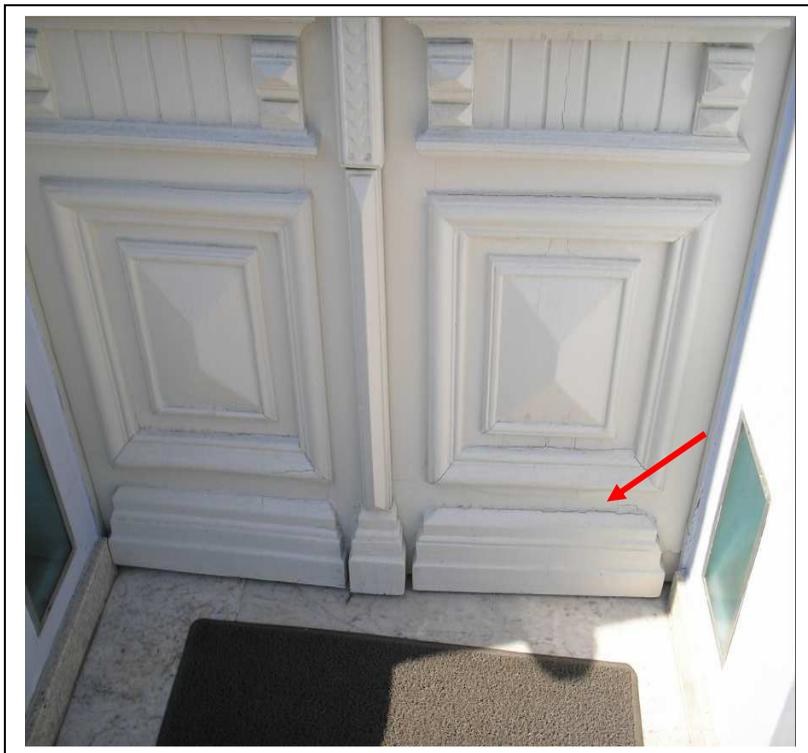
Fig. 61 – Pintura danificada e rachadura na madeira da primeira porta do lado esquerdo  
Fonte: Foto da autora, 2010

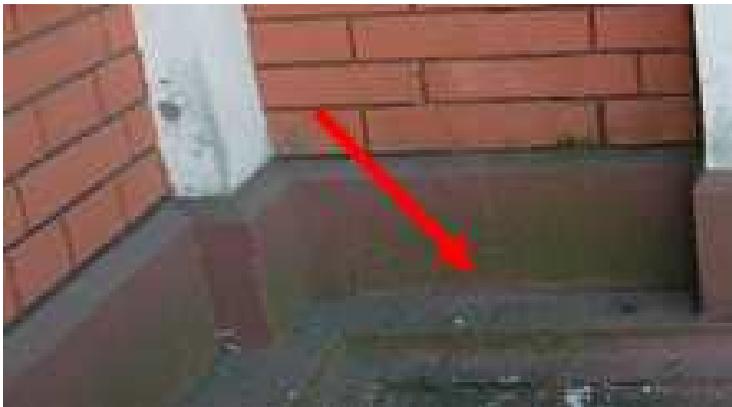
Figura 62 – Algas junto à calçada  
Fonte: Foto autora, 2010

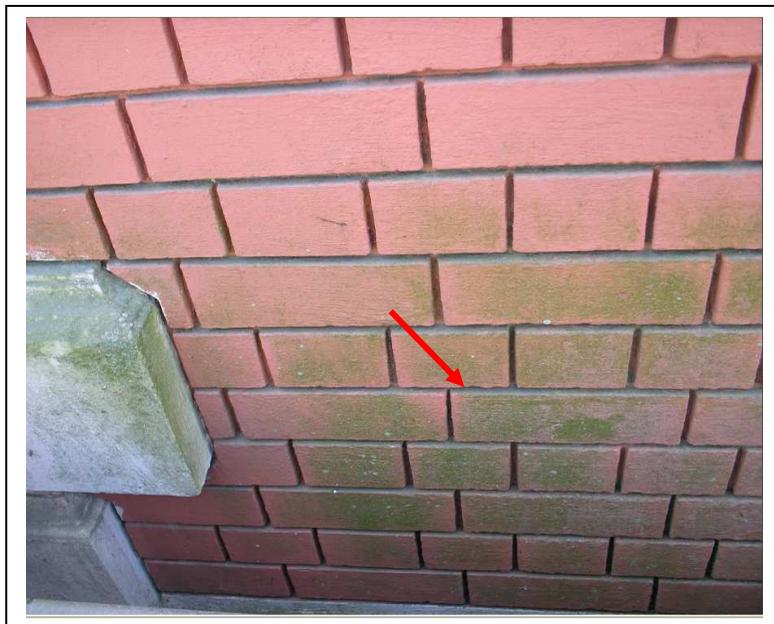
Figura 63 – Varanda 2º pavimento – algas  
Fonte: Foto da autora, 2010

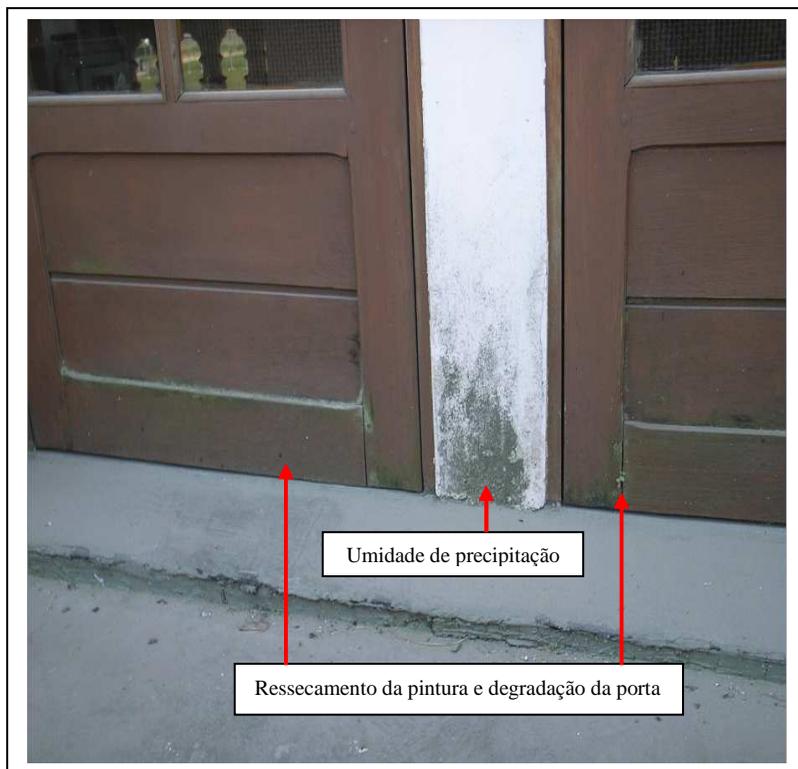
Figura 64 – Umidade de precipitação, ressecamento da pintura e degradação da porta de acesso à varanda do segundo pavimento

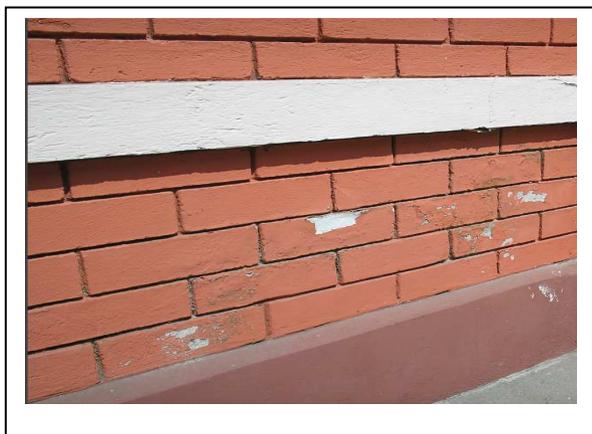
Figura 65 – Revestimento e pintura desgastados  
Fonte: Foto da autora, 2010

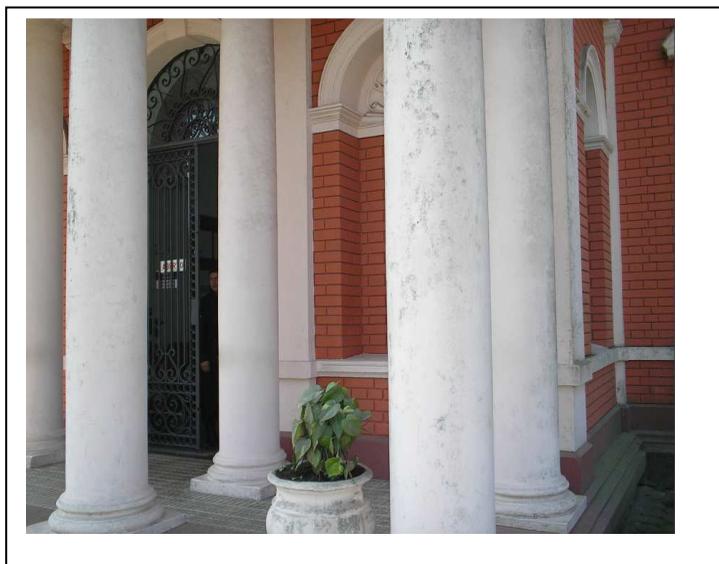
Figura 66 – Pintura desgastada  
Fonte: Foto da autora, 2010

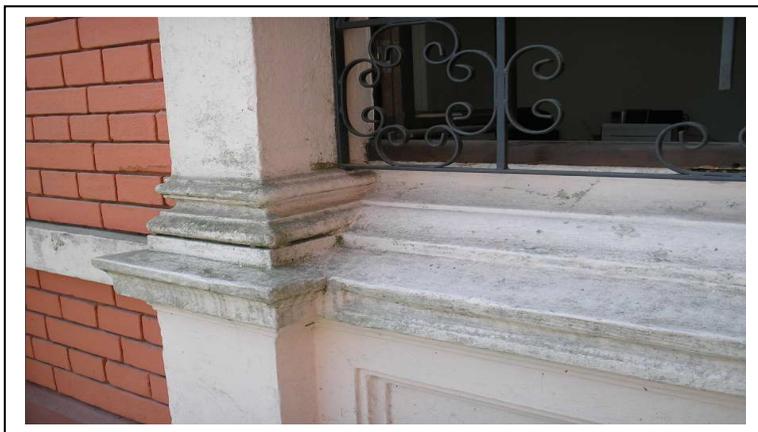
Figura 67 – Pintura desgastada  
 Fonte: Foto da autora, 2010
