**UNIVERSIDADE FEDERAL DE SANTA CATARINA
PROGRAMA DE PÓS-GRADUAÇÃO EM
ENGENHARIA CIVIL**

**ANÁLISE DE MANIFESTAÇÕES PATOLÓGICAS EM
EDIFÍCIOS DE ALVENARIA ESTRUTURAL COM BLOCOS
CERÂMICOS EM EMPREENDIMENTOS DE INTERESSE
SOCIAL DE SANTA CATARINA**

Dissertação submetida ao Programa de
Pós-graduação em Engenharia Civil da
Universidade Federal de Santa
Catarina para a obtenção do Grau de
Mestre em Engenharia Civil

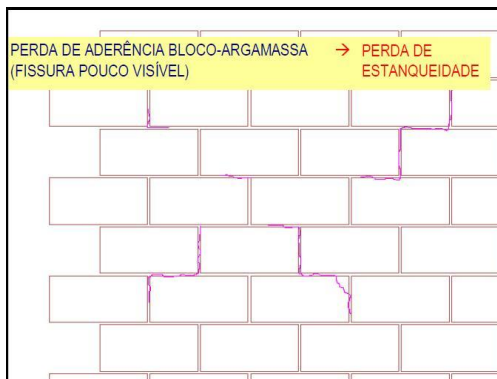
Figura 40: Fissura tipo "escada"

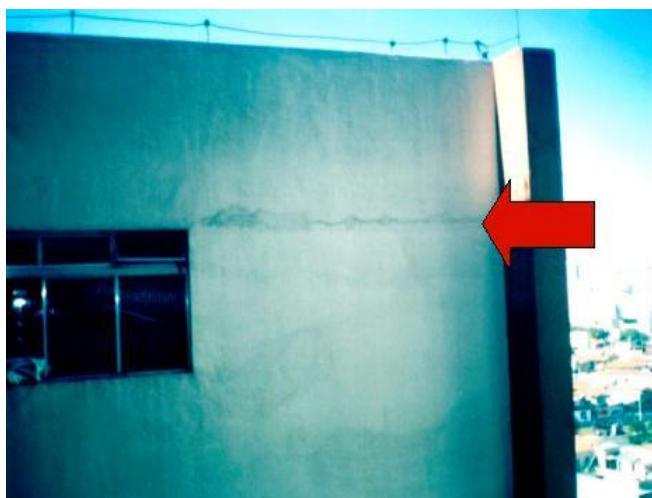
Figura 41: Fissura platibanda que possibilita infiltração na laje de cobertura

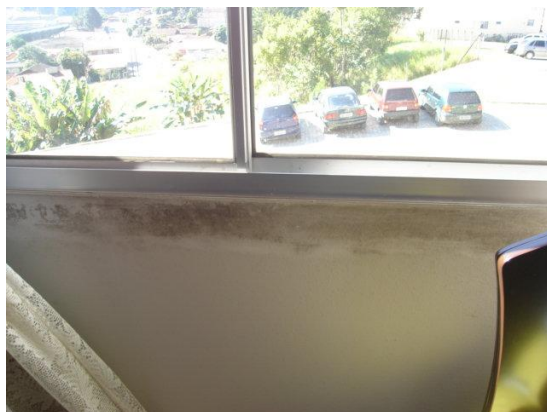
Figura 44: Manchas de umidade infiltração peitoril

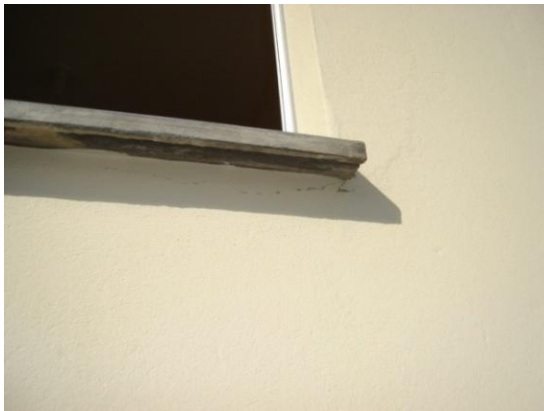
Figura 48: Fissura peitoril fachada

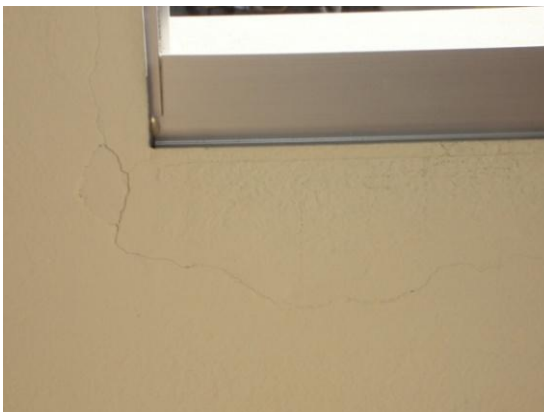
Figura 49: Fissura peitoril parede interna

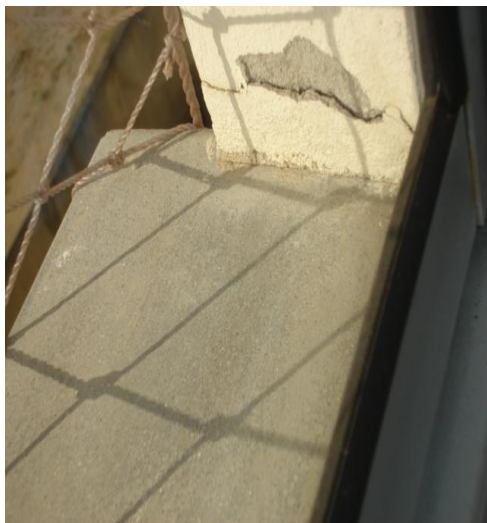
Figura 50: Destacamento na região do vórtice

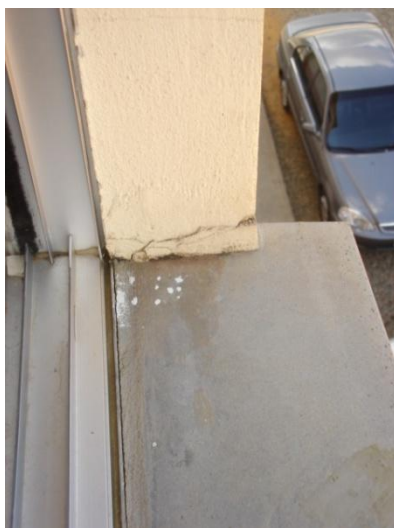
Figura 51: Fissuração na região do vórtice

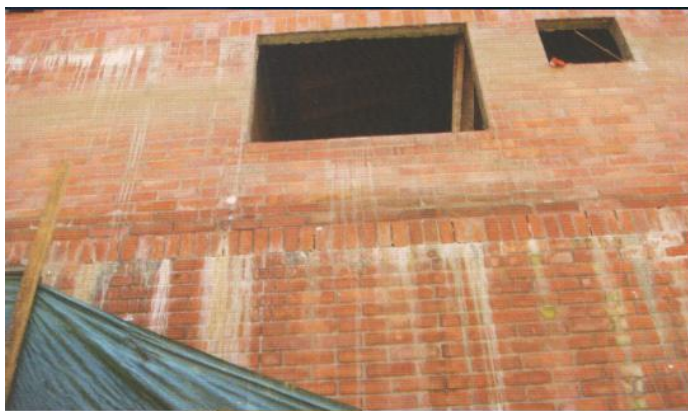
Figura 55: Eflorescência abundante por super saturação de umidade de obra

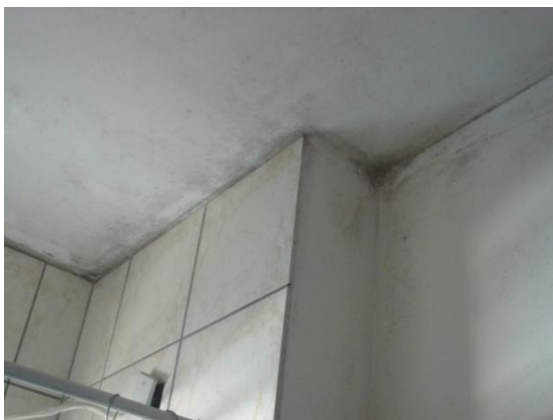
Figura 56: Laje superior com manchas pretas

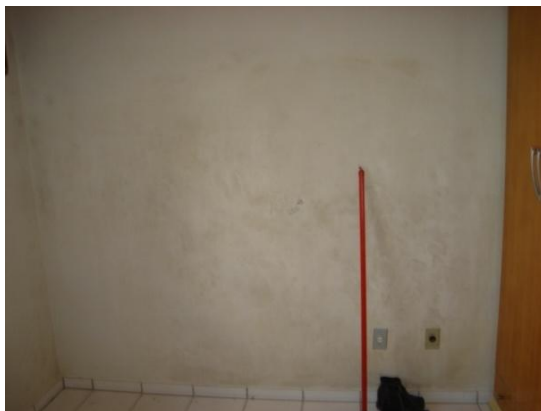
Figura 57: Parede com manchas amareladas

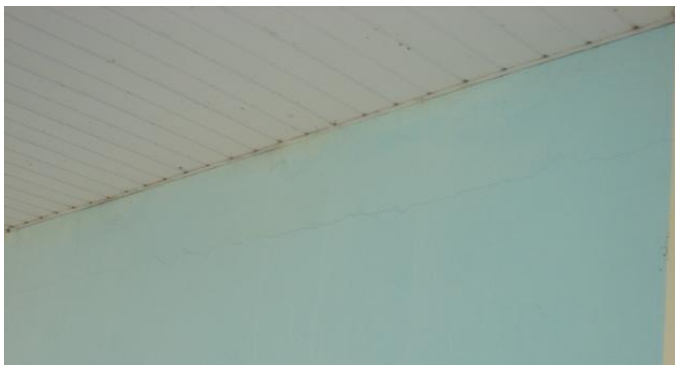
Figura 66: Fissura horizontal devido à movimentação térmica da laje de cobertura

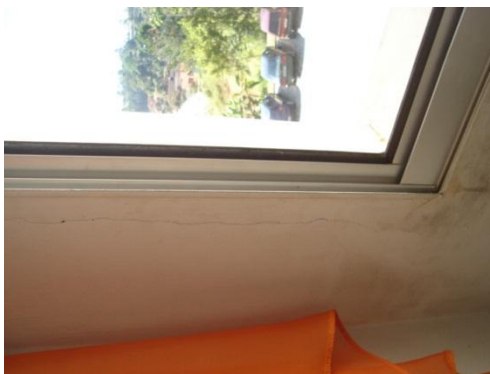
Figura 67: Fissura horizontal devido à movimentação higroscópica da alvenaria

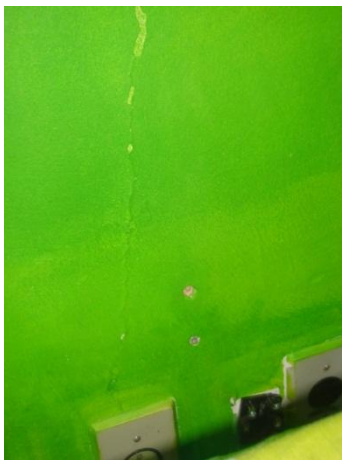
Figura 68: Fissura vertical devido à presença de conduíte embutido na alvenaria

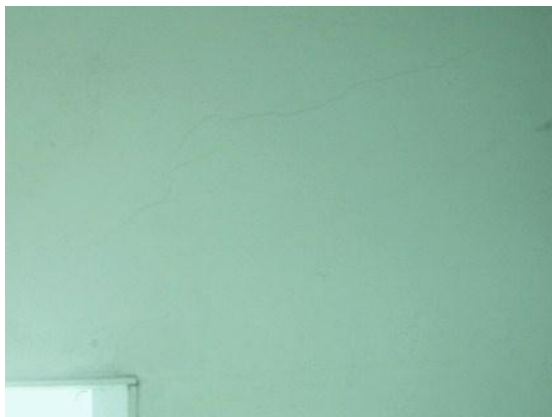
Figura 69: Fissura inclinada devido à verga inexistente ou falha

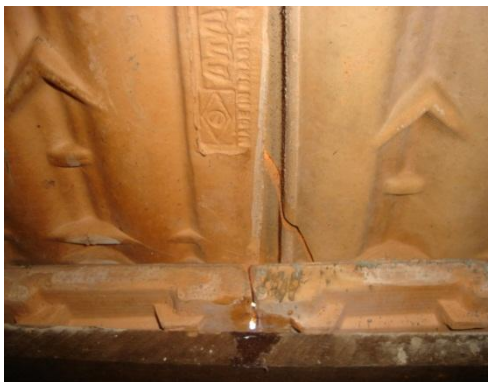
Figura 70: Telha quebrada em cobertura

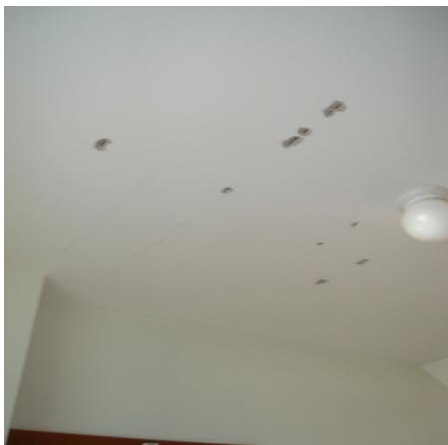
Figura 72: Armadura exposta em laje devido pequena espessura de cobrimento do concreto

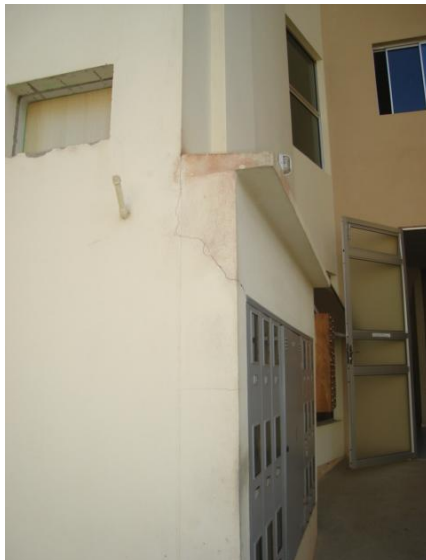
Figura 73: Fissura vertical entre parede estrutural e parede suporte Quadro de Medição

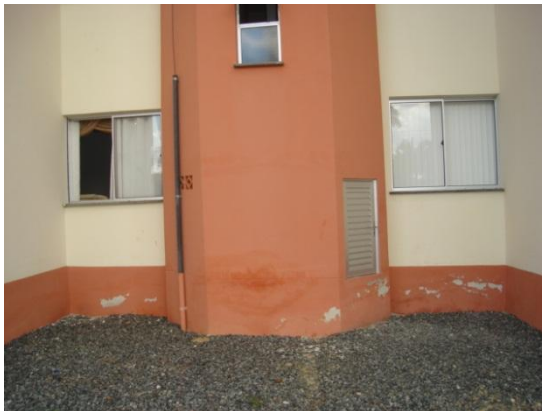
Figura 74: Mancha de umidade devido impermeabilização deficiente em viga de baldrame

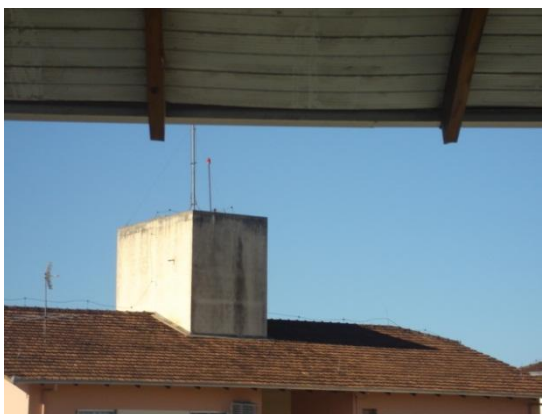
Figura 75: Mancha de umidade devido falta de detalhes construtivos que impeçam o escoamento da água da chuva pelas paredes.

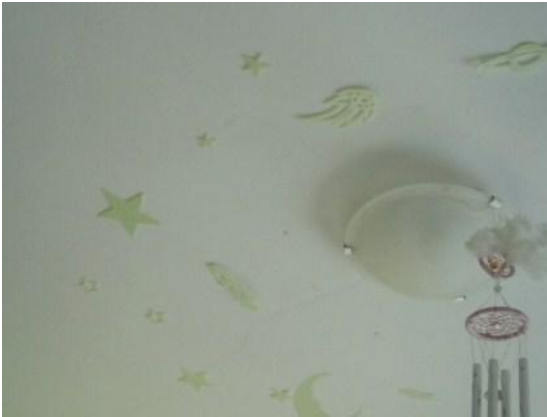
Figura 76: Fissura devido pequena espessura de cobertura de conduítes na laje

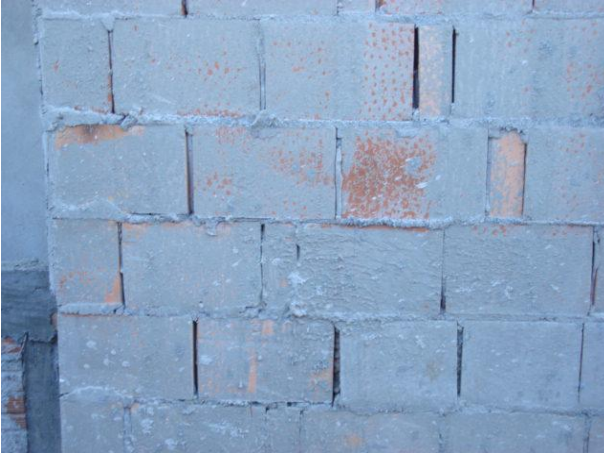
Figura 79: Parede de alvenaria estrutural com falta de modularidade e juntas verticais mal preenchidas

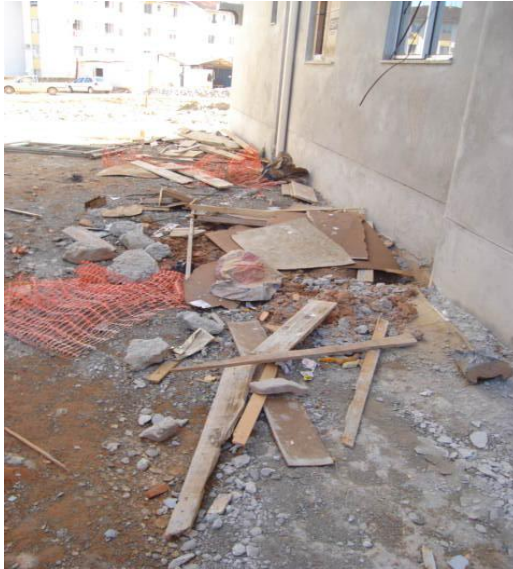
Figura 81: Canteiro de obra desorganizado do AGJ
