A PRESENÇA DO SABER ACADÊMICO JUNTO À COMUNIDADE DE ASSU/RN-BRASIL

MARIA DAS VITÓRIAS VIEIRA ALMEIDA DE SÁ
EDNA MOURA PINTO
EUDJA MARIA MAFALDO DE OLIVEIRA

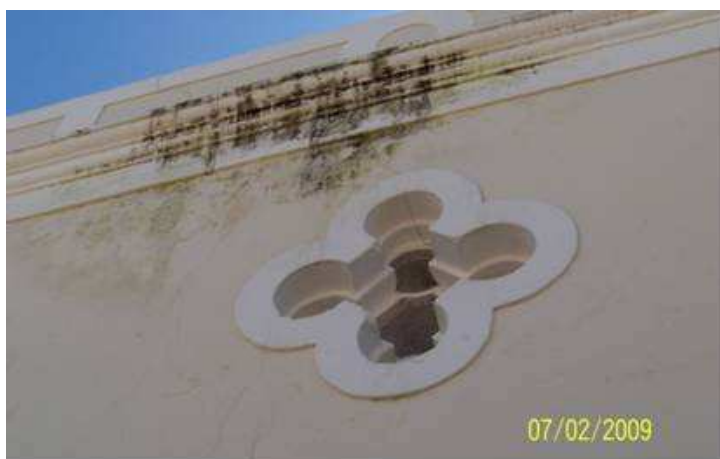
Figura 3 - Manchas de bolor e fissuras.
Sá e Oliveira (2009).

As infiltrações nas paredes e forro são provenientes de telhas quebradas, inexistência de impermeabilização das calhas e dos encontros entre parede e cobertura. Tais infiltrações ocasionam manchas de bolor, descolamento do revestimento e o surgimento de trincas e fissuras, devido às constantes variações dimensionais dos materiais. Outro aspecto a ser considerado em relação às infiltrações diz respeito à absorção de água de chuva nas peças que compõem a estrutura de madeira, ocasionando o seu apodrecimento e conseqüente perda de resistência. (Sá e Oliveira, 2009, p.13).

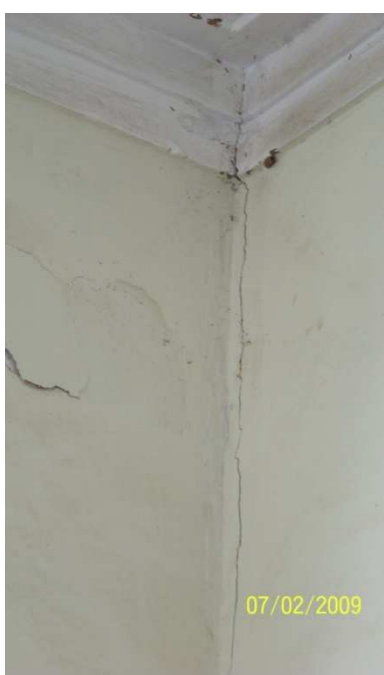
Figura 5 - Manchas, descolamento da parede e fissuração do forro de estuque.
Fonte: Sá e Oliveira (2009).

...é suspenso pela estrutura através de pequenas peças de madeira, em forma de pontaletes, e de arames presos nas peças (vigas) de madeira que compõem o forro. Em alguns pontos estes pontaletes estão presos apenas a estrutura de madeira, e o forro completamente solto, ocasionado a sua deformação e conseqüente surgimento de fissuras. (Sá e Oliveira, 2009, p. 14).

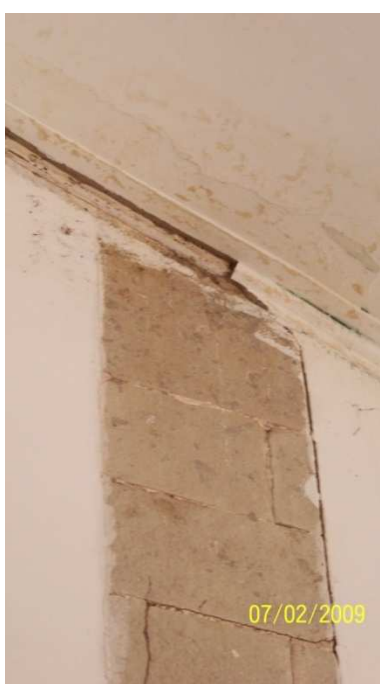
Figura 6 - Fissuras acentuadas no forro de estuque.
Fonte: Sá e Oliveira (2009).

O surgimento de fissuras no estuque é um indicador de que a cobertura chegou a um ponto crítico de sua vida útil, e que não se pode garantir sua segurança, nem prever em que momento a cobertura poderá ruir.

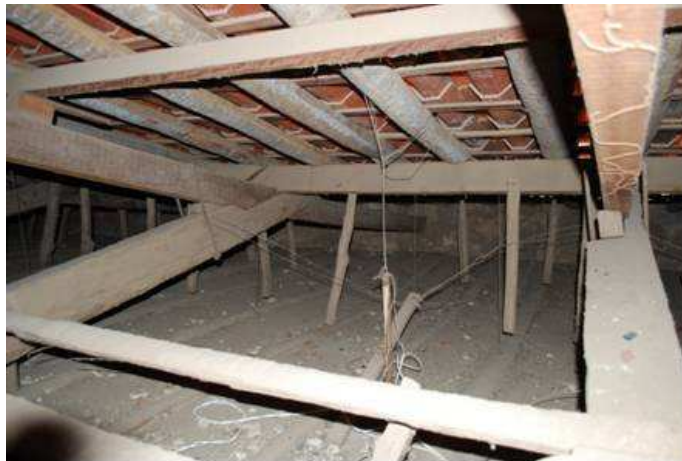
Figura 8 – Peças de madeira soltas comprometendo a sustentação do forro e presença de cupins.

Algumas peças de madeira estão comprometidas, com pouquíssima ou nenhuma capacidade de resistência. É possível observar manchas de ciclos de molhagem, que ocasionaram o apodrecimento da madeira e, conseqüentemente, a perda de capacidade de suportar cargas. As deformações excessivas de algumas peças de madeira são visíveis. Outro aspecto que deve ser levado em conta é a presença de cupins, ocasionando a perda de seção de algumas peças. Considerando que a estrutura de madeira é composta por peças que juntas desempenham a função de sustentar o telhado, o forro e o seu peso próprio, qualquer desgaste poderá comprometer a estrutura. (Sá e Oliveira, 2009, p. 15).

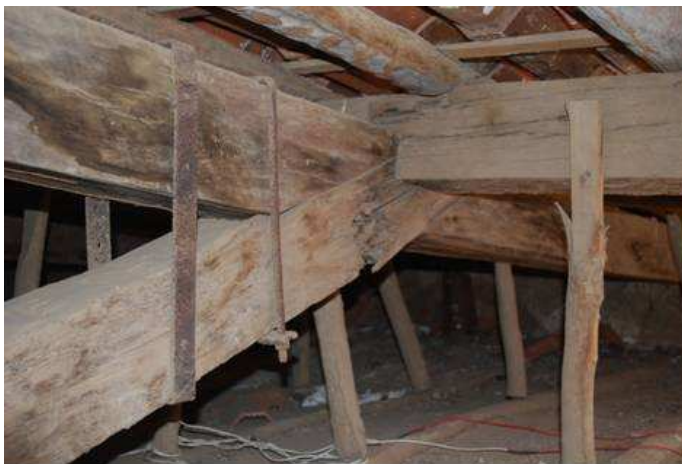
Figura 9 – Detalhe da ruptura de uma peça da estrutura de madeira.

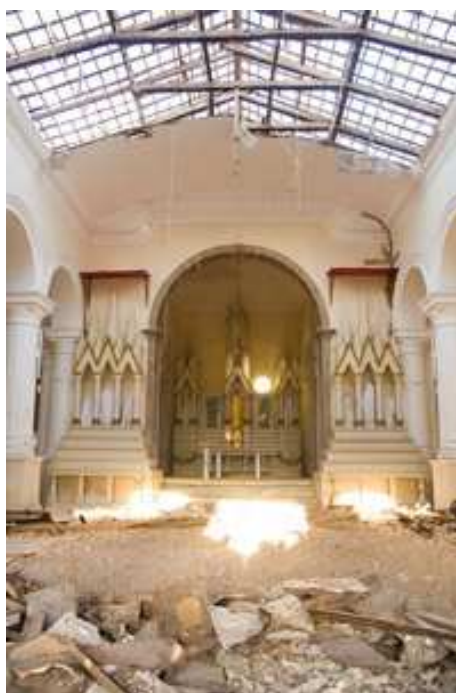
Uma vez interditada a igreja, iniciaram-se os trabalhos de recuperação, com a retirada das telhas cerâmicas. Durante a retirada dessas telhas ocorreu o desabamento da cobertura e do forro, de forma abrupta, inesperada. Cabe registro que desse desabamento não resultaram

Figura 11. Desabamento do forro da Igreja matriz da cidade de Assu/RN.
Fonte: www.nominuto.com.
