**AVALIAÇÃO DA INTEGRIDADE DE CURSOS D'ÁGUA:
BACIA HIDROGRÁFICA DO RIBEIRÃO WUNDERWALD, POMERODE/SC**

2014/1

**Trabalho apresentado à Universidade Federal
de Santa Catarina para Conclusão do Curso de
Graduação em Engenharia Sanitária e
Ambiental.**

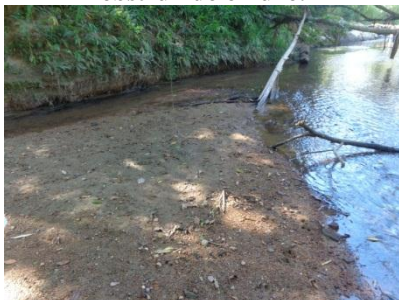
Figura 27 – Presença de sedimentos obstruindo o fluxo.

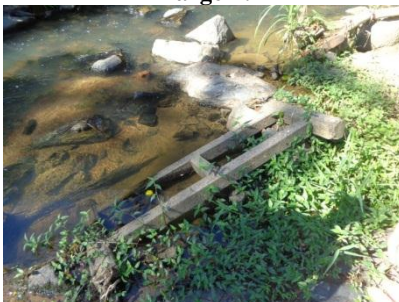
Figura 29 – Presença de entulhos na margem.

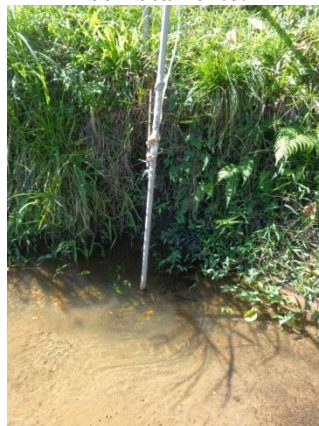
Figura 30 – Retirada de água por bombeamento.

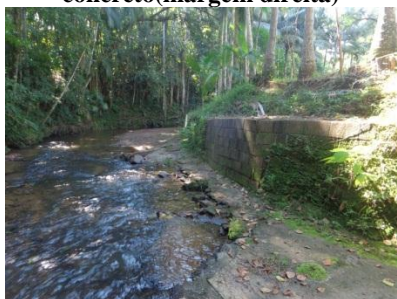
Figura 39 – Vegetação ciliar (margem esquerda) e revestimento de concreto(margem direita)

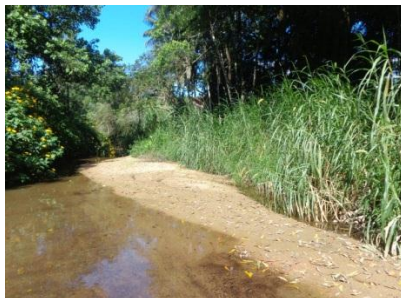
Figura 42 – Acúmulo de sedimentos.

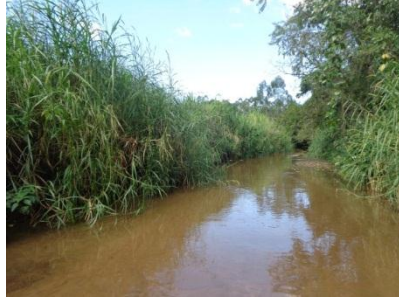
Figura 45 – Ausência de vegetação ciliar (presença de capim-elefante nas margens).

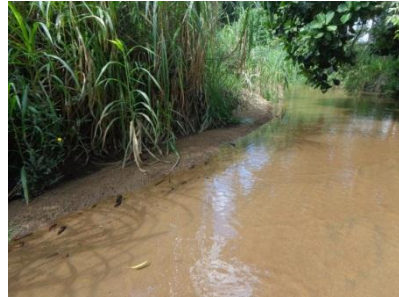
Figura 47 – Presença de sedimentos no leito.

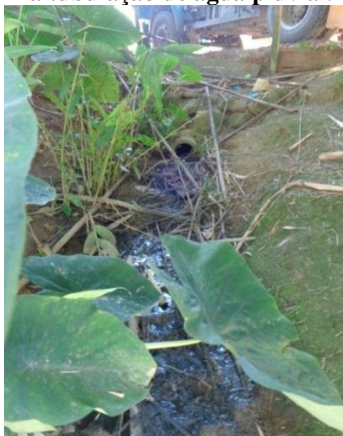
Figura 50 – Lançamento de esgoto na tubulação de água pluvial.

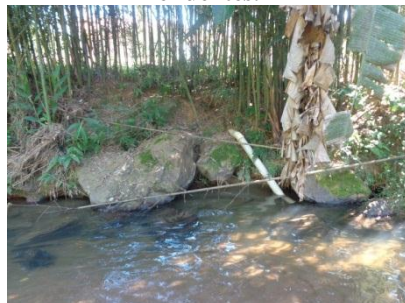
Figura 51 – Ponto de lançamento de efluentes.

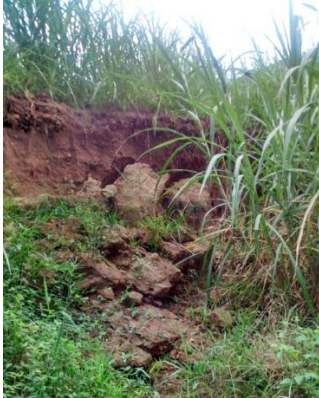
Figura 66 – Erosão na margem.

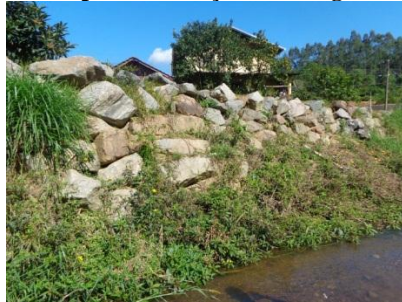
Figura 67 – Utilização de pedregulhos para contenção da margem.

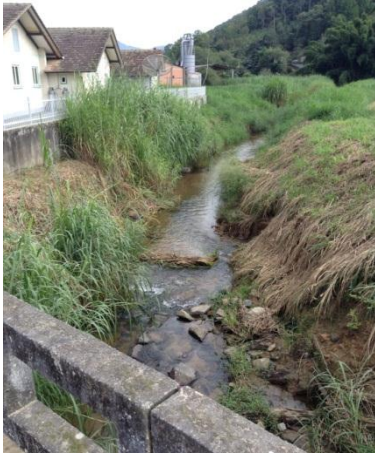
Figura 73 – Ausência de vegetação ciliar e presença de residências na margem.

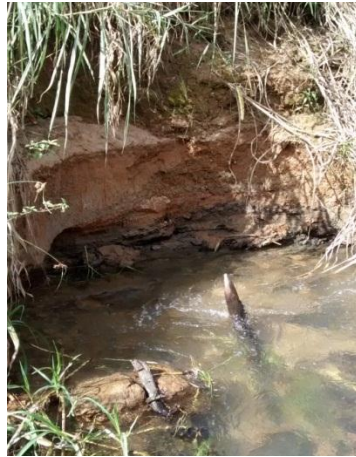
Figura 74 – Erosão na margem.

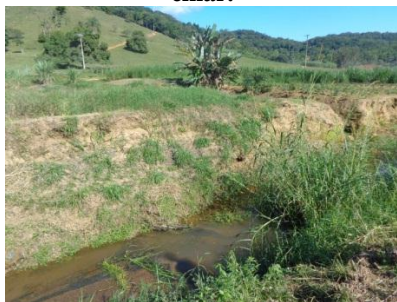
Figura 80 – Ausência de vegetação ciliar.

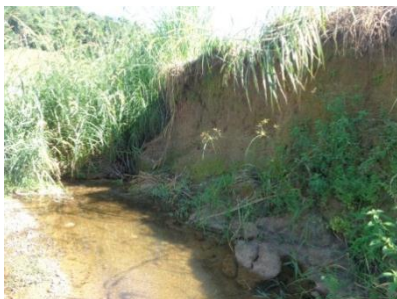
Figura 82 – Erosão na margem.

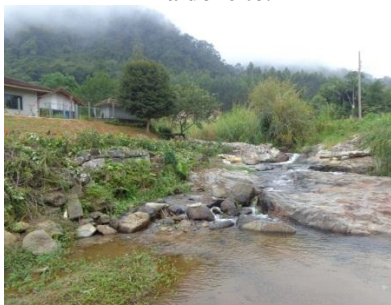
Figura 94 – Ausência de vegetação ciliar e presença de residência próxima do leito.

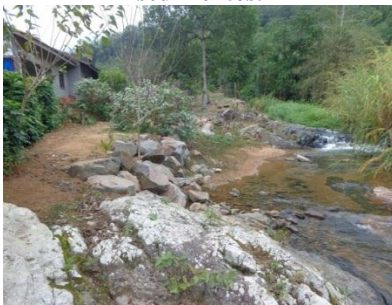
Figura 95 – Pedras contendo a margem sem vegetação e acúmulo de sedimentos.

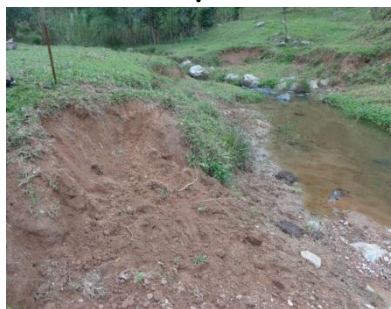
Figura 111 – Erosão na margem

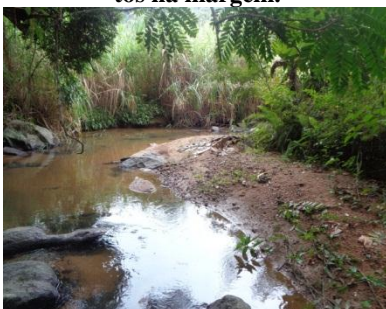
Figura 112 – Acúmulo de sedimentos na margem.

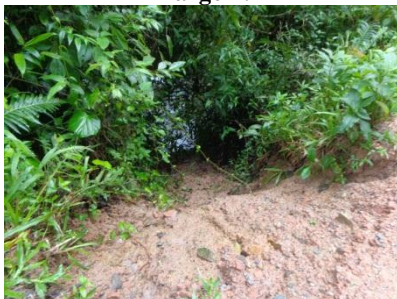
Figura 127 – Ponto de erosão na margem.

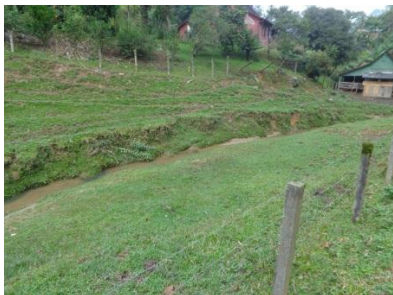
Figura 130 – Ausência de vegetação nas margens.

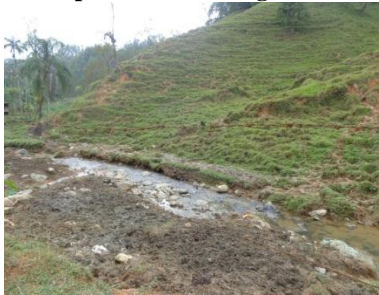
Figura 131 – Predomínio de pastagem, margens degradadas pelo pisoteamento de gado.

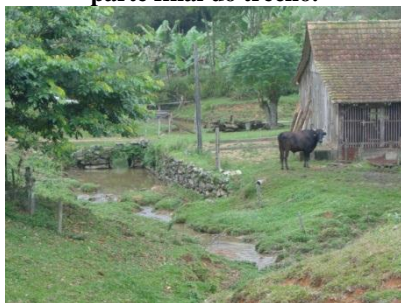
Figura 141 – Presença de gado na parte final do trecho.

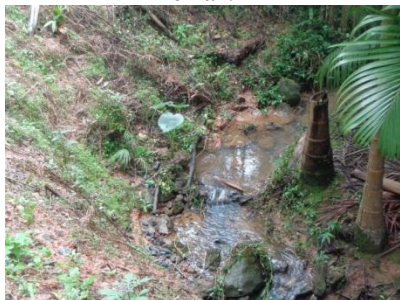
Figura 144 – Ausência de vegetação ciliar.

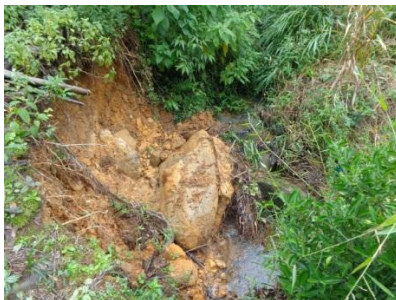
Figura 145 – Erosão na margem.

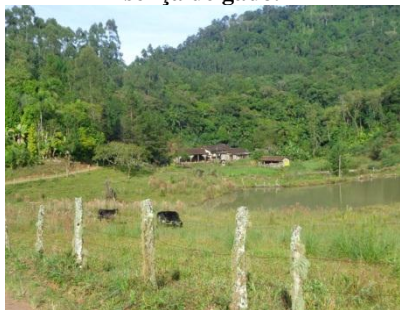
Figura 151 – Pastagens com a presença de gado.
