**AVALIAÇÃO DA RECUPERAÇÃO DE ÁREAS DEGRADADAS
OBJETO DE AUTUAÇÕES ADMINISTRATIVAS NA ESTAÇÃO
ECOLÓGICA DE CARIJÓS E ENTORNO**

Dissertação submetida ao Programa de
Mestrado Profissional em Perícias
Criminais Ambientais da Universidade
Federal de Santa Catarina para a
obtenção do Grau de Mestre em
Perícias Criminais Ambientais.

Florianópolis
2017

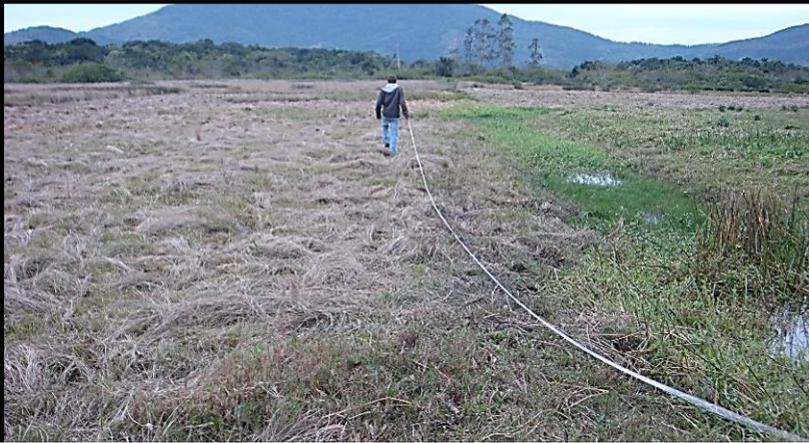
Figura 10 - *Dano Tipo 1* – área de transição entre manguezal e restinga, no entorno da Gleba Ratoles da ESEC Carijós, norte da Ilha de Santa Catarina, Brasil.

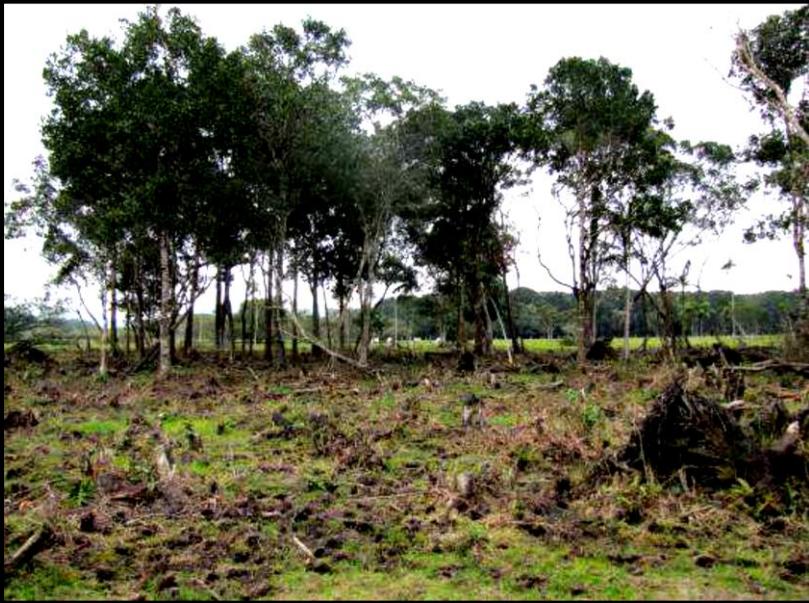
Figura 11 - *Dano Tipo 1* – área de restinga no entorno da Gleba Ratoles da ESEC Carijós, norte da Ilha de Santa Catarina, Brasil.

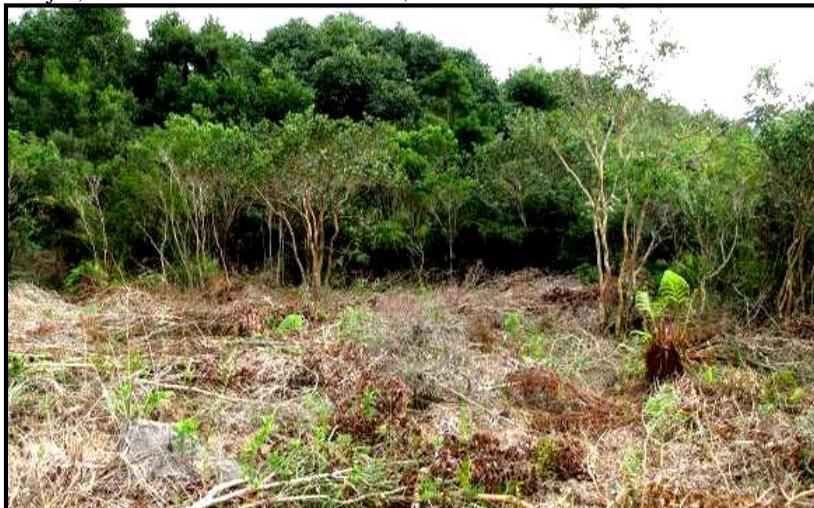
Figura 12 - *Dano Tipo 1* – área de restinga no entorno da Gleba Ratores da ESEC Carijós, norte da Ilha de Santa Catarina, Brasil.

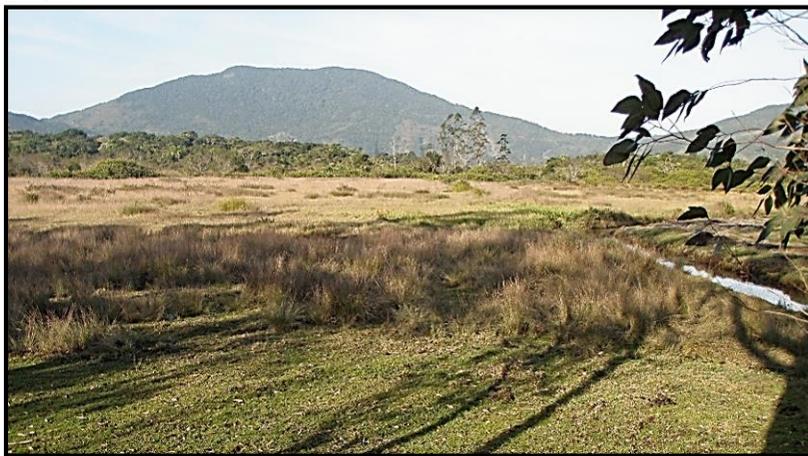
Figura 13 - *Melhor grau de recuperação após dano tipo 1* – transição entre manguezal e restinga. Área da Figura 02 (área de 1,2 hectare autuada em 2010). Entorno da Gleba Ratores da ESEC Carijós, norte da Ilha de Santa Catarina, Brasil.

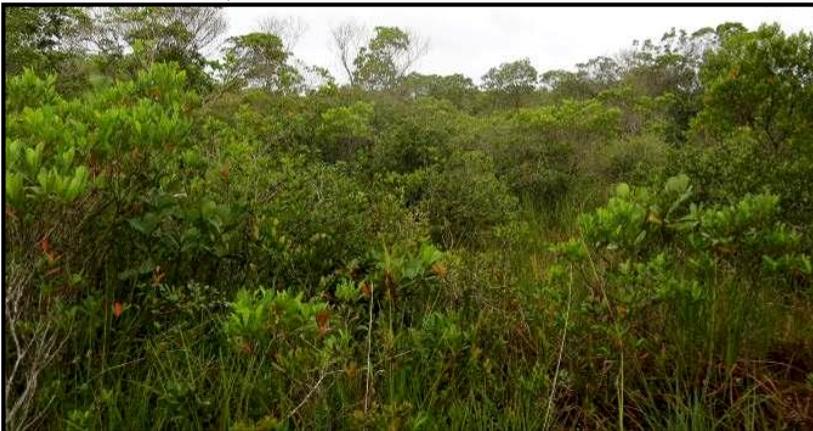
Figura 14 - Melhor grau de recuperação após *dano tipo 1* – restinga. Área de 0,8 hectare autuada em 2004. Entorno da Gleba Ratoles da ESEC Carijós, norte da Ilha de Santa Catarina, Brasil.

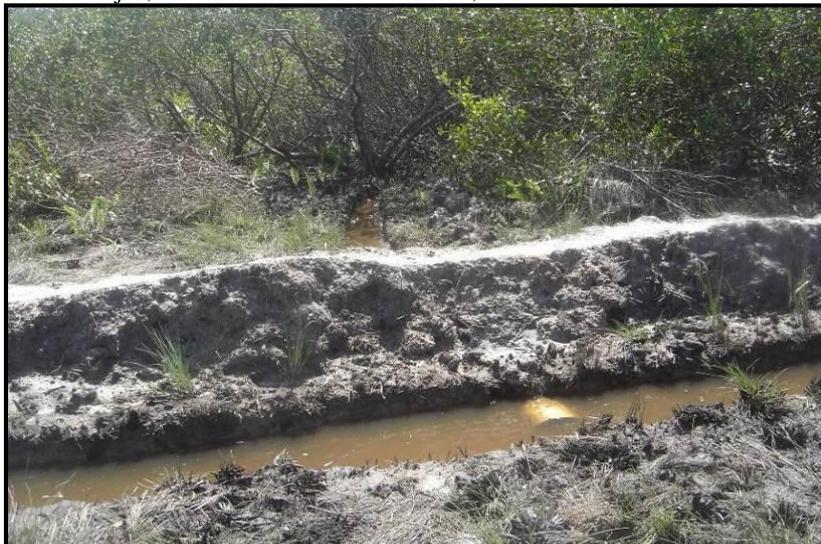
Figura 15 - *Dano Tipo 2* – área de manguezal no entorno da Gleba Ratoles da ESEC Carijós, norte da Ilha de Santa Catarina, Brasil.

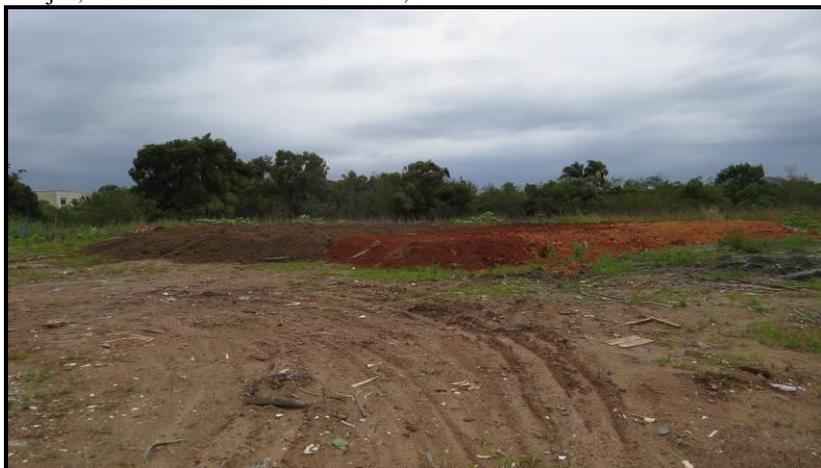
Figura 16 - *Dano Tipo 2* – área de restinga no entorno da Gleba Ratoles da ESEC Carijós, norte da Ilha de Santa Catarina, Brasil.

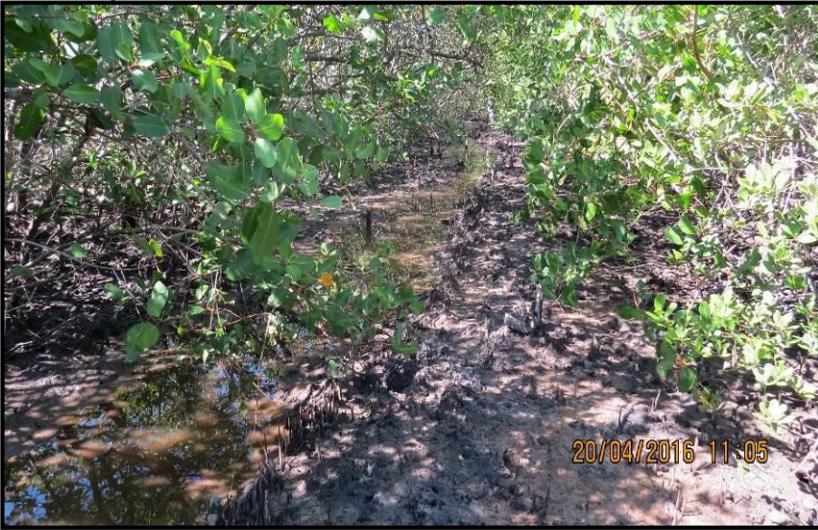
Figura 17 - *Melhor* grau de recuperação após *Dano Tipo 2* – manguezal. Área da Figura 8 (área de 3,8 hectares autuada em 2011). Entorno da Gleba Ratonas da ESEC Carijós, norte da Ilha de Santa Catarina, Brasil.

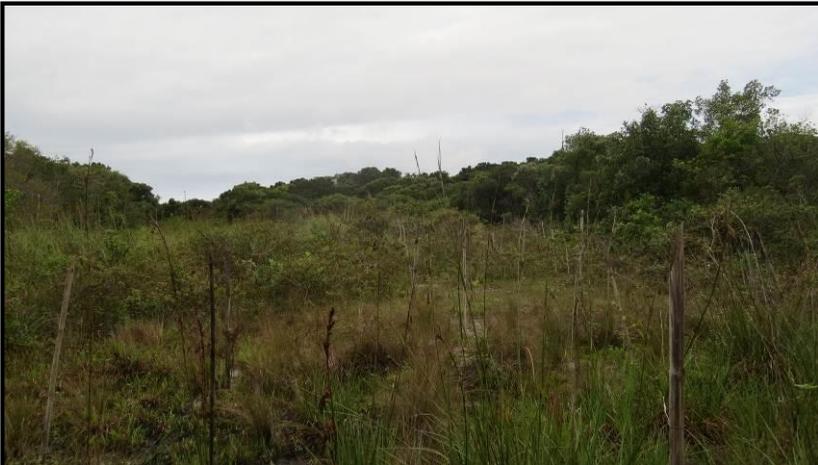
Figura 18 - Grau *intermediário* de recuperação após *dano tipo 2* – restinga. Área de 1,1 hectare autuada em 2006. Entorno da Gleba Ratonas da ESEC Carijós, norte da Ilha de Santa Catarina, Brasil.

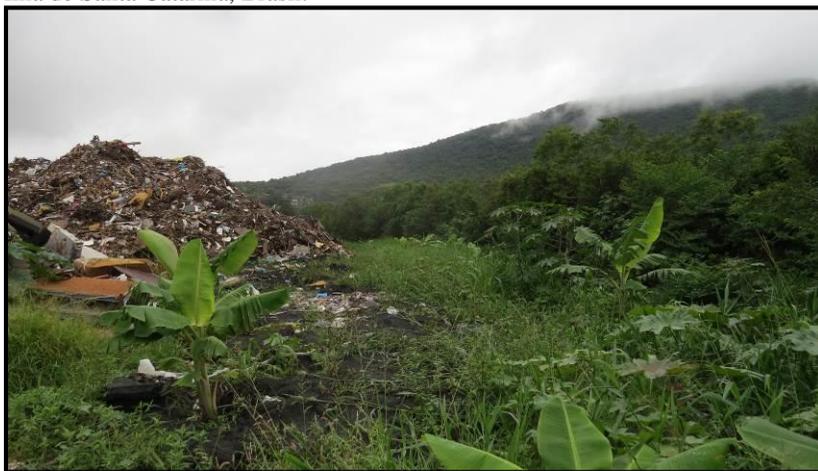
Figura 19 - *Pior* grau de recuperação após *dano tipo 2* – restinga. Área de 0,8 hectare autuada em 2012. Entorno da Gleba Ratonos da ESEC Carijós, norte da Ilha de Santa Catarina, Brasil.

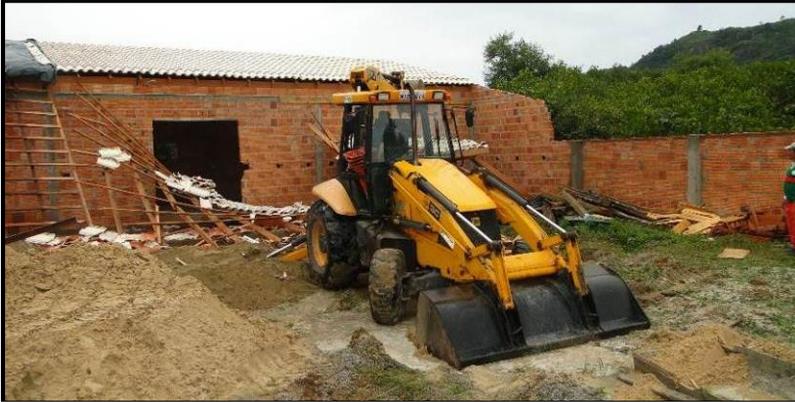
Figura 20 - *Dano Tipo 3* – área de manguezal no interior da Gleba Ratores da ESEC Carijós, norte da Ilha de Santa Catarina, Brasil.

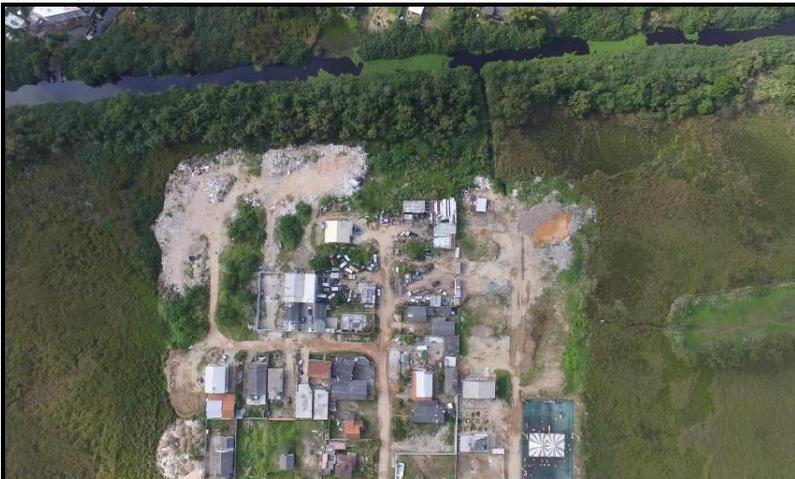
Figura 21 - *Dano Tipo 3* – restinga. Também exemplo do pior grau de recuperação após esse tipo de dano. Diversas áreas autuadas. Fotografia feita com uso de drone. Entorno da Gleba Ratores da ESEC Carijós, norte da Ilha de Santa Catarina, Brasil.

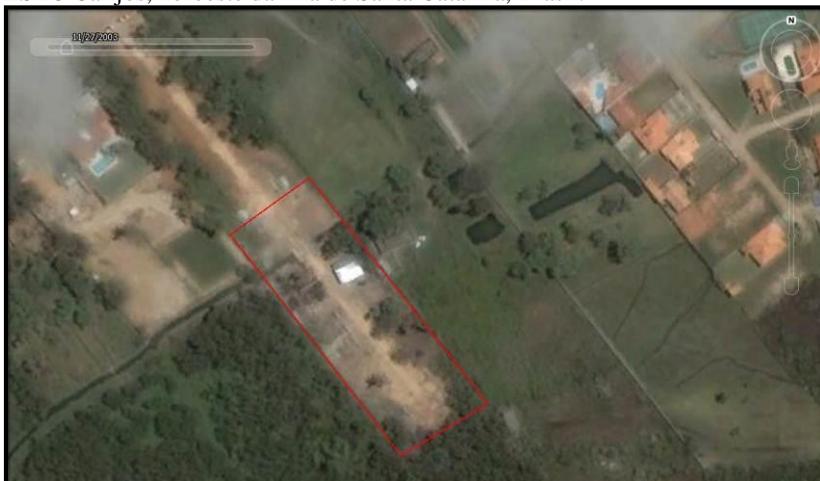
Figura 22 - *Dano Tipo 3* – área de restinga no entorno da Gleba Saco Grande da ESEC Carijós, noroeste da Ilha de Santa Catarina, Brasil.

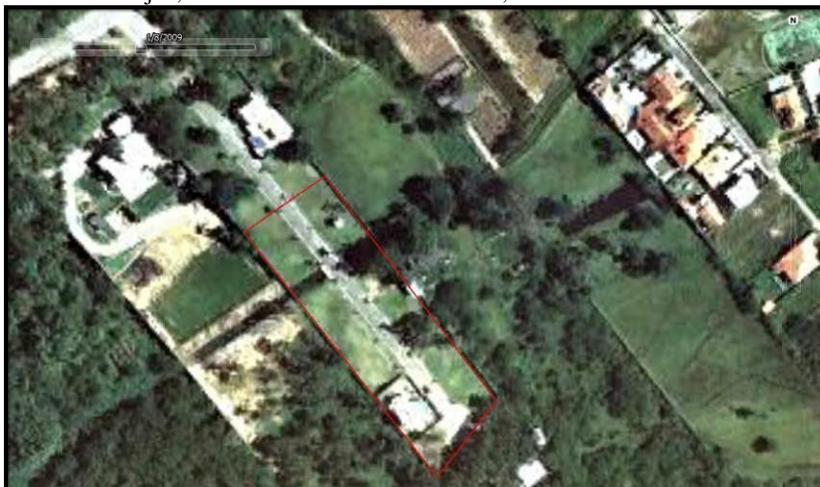
Figura 23 - *Pior grau de recuperação* após *Dano Tipo 3* – restinga. Área da foto anterior (area de 0,7 hectare autuada em 2003). Entorno da Gleba Saco Grande da ESEC Carijós, norte da Ilha de Santa Catarina, Brasil.

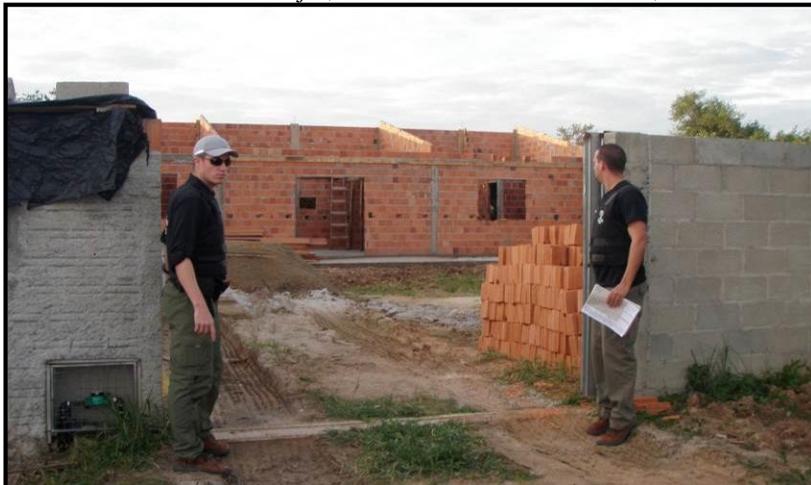
Figura 47 - Situação da área 62 na data da autuação (17/05/2011). Entorno da Gleba Ratores da ESEC Carijós, norte da Ilha de Santa Catarina, Brasil.

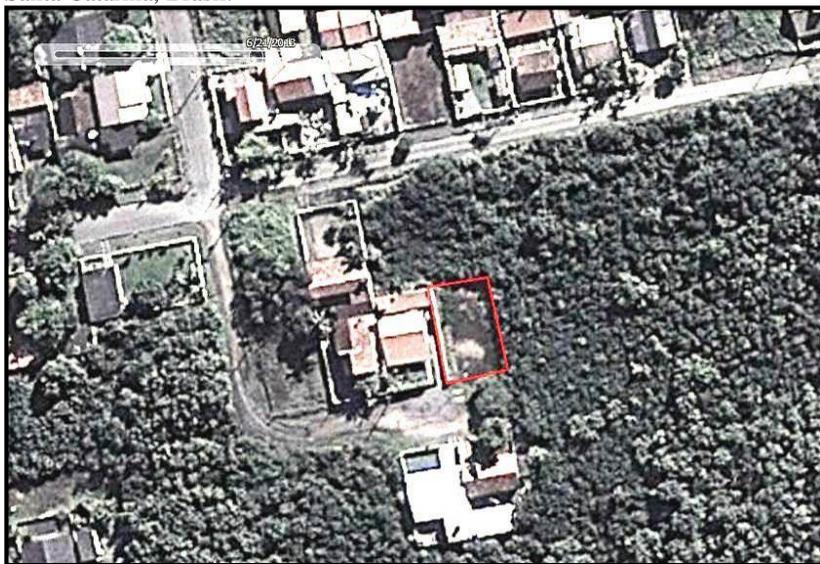
Figura 53 - Imagem de satélite (GoogleEarth) da área 62 (em vermelho) datada de junho de 2013. Entorno da Gleba Ratores da ESEC Carijós, norte da Ilha de Santa Catarina, Brasil.

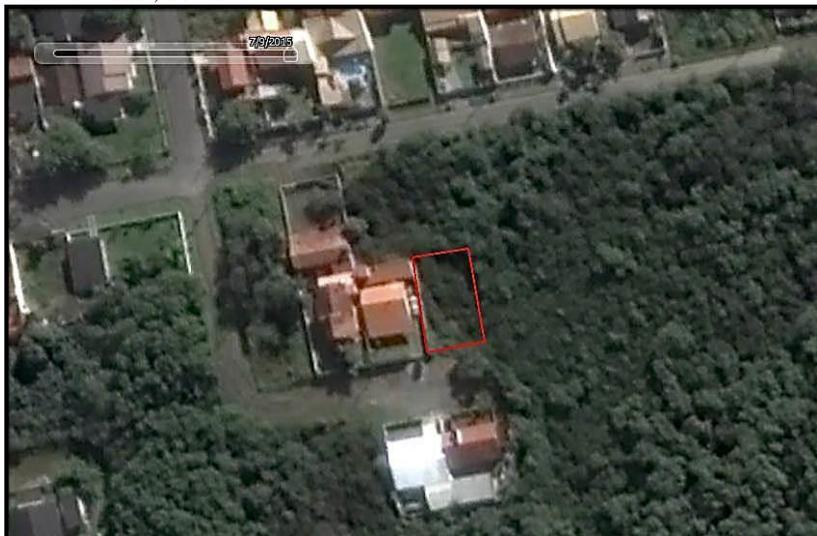
Figura 54 - Imagem de satélite (GoogleEarth) da área 62 (em vermelho) datada de julho de 2015. Entorno da Gleba Ratores da ESEC Carijós, norte da Ilha de Santa Catarina, Brasil.

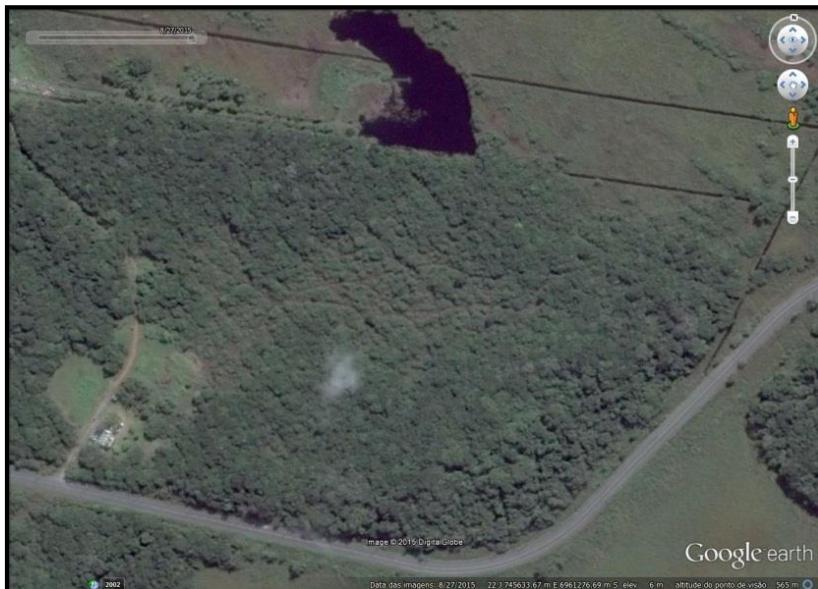
A rápida recuperação desta área, sem intervenções, foi atribuída ao fato de que a mesma está integralmente rodeada por mata nativa preservada, o que teria facilitado a recolonização pela vegetação das adjacências.
