Proposta de redes para tratamento preliminar de esgoto

Proposal of grids for preliminary treatment of sewage

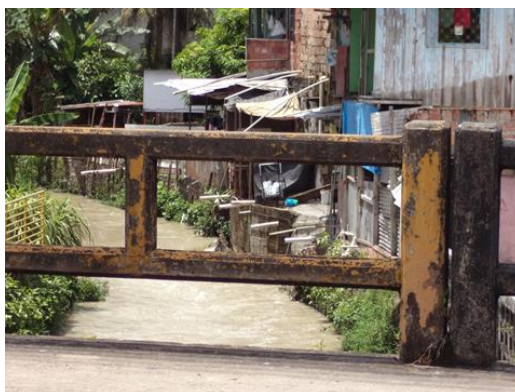
Figura 4: Ocupação em margem de curso d'água, com direcionamento de águas servidas para o curso d'água. Fonte: Miranda e Ferreira, 2018.

Quando é citada a ocupação irregular em Manaus, na maior parte dos casos, a área habitada trata-se de invasão de margens de cursos d'água. Para Oliveira (2003), a partir dos anos setenta, houve a ocupação das margens dos vários igarapés da cidade de modo mais intenso. A seu modo “os igarapés indicaram os caminhos da penetração”. A título de ilustração, apresentamos as figuras 4 e 5, que podem chamar a atenção para o problema que contribui para a atual situação do saneamento da cidade.

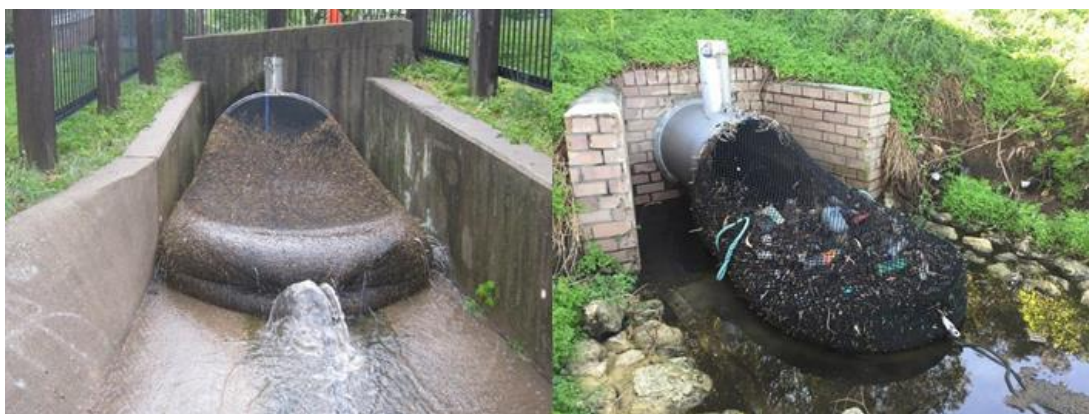
A empresa que comercializa a rede em material sintético, se chama *Storm Water Systems*, atua no fornecimento das redes para capturar poluentes brutos pequenos (5 mm), bem como materiais orgânicos (como folhas) que poderiam reduzir os níveis de fósforo e nitrogênio e é responsável pela retirada dos sólidos grosseiros com uso de guindaste montado em caminhão. Foi instalada em março de 2018 e as redes foram limpas três vezes e foi recolhido um total de 370 quilos de lixo. Os detritos mais encontrados foram garrafas, embalagens de comida e folhas de árvore, esses são reciclados e processados e os resíduos biodegradáveis são transformando em adubos. O preço foi de 20 mil euros de instalação e manutenção. Todo processo obteve sucesso na execução e estão buscando novos locais para a implantação de novas redes.

Figuras 5 e 6. Redes de coleta de sólidos grosseiros utilizadas na cidade de Kwinana na Austrália. Fonte: Storm Water Systems, 2018.

A rede utilizada no projeto da Austrália foi produzida em material sintético, como a cidade de Manaus, está localizada na Amazônia, pensou-se que algum material natural regional pudesse ser utilizado para a confecção das redes. Dentre os materiais pesquisados, destacou-se a fibra de Curauá (*Ananas erectifolius*), já pesquisada e desenvolvida como fibra pela Embrapa e 3M, como compósito para cimento (TEIXEIRA, 2015) e como rede pelos índios da Amazônia (FAPESP, 2004).

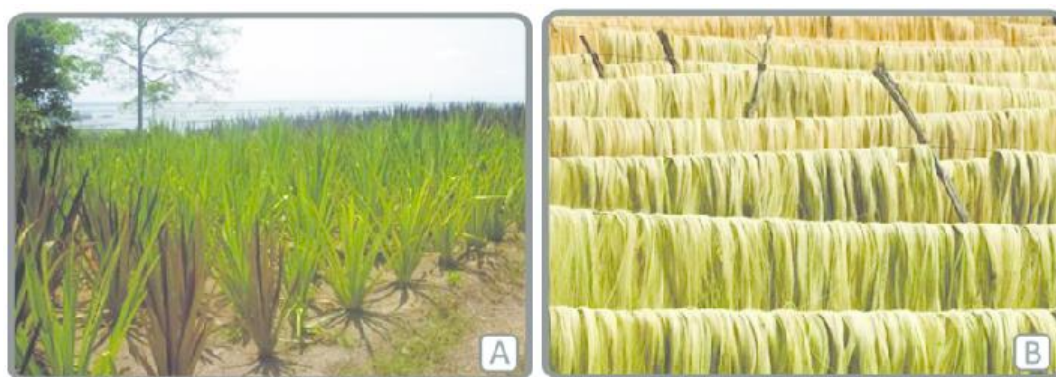
O curauá é planta amazônica da mesma família do abacaxi (Figuras 7a e 7b). O curauá (*Ananas erectifolius*) pertence à divisão das Angiospermas, classe das Monocotiledôneas, ordem Farinosae e família Bromeliaceae (MEDINA, 1959). Distribuído nos Estados do Pará, Acre, Mato Grosso, Goiás e Amazonas, é cultivado principalmente por pequenos produtores da região do Lago Grande do Curauá, localizada no Município de Santarém, Pará, abrangendo cerca de 100 ha (TOMCZAK *et al.*, 2007). A principal característica do uso desta fibra é uma grande resistência mecânica que lhe dá, mesmo com uma espessura reduzida, capacidade de suportar tensões elevadas. Partindo dessa premissa a implantação desta fibra no mercado chega a ser comparada como uma substituta natural da fibra de vidro. De acordo com Rocha (2016), o curauá é uma planta que possui excelentes propriedades físicas, químicas e mecânicas, mais leves e resistentes que os polímeros (plásticos) convencionais, utilizados industrialmente e com resistência similar às fibras de carbono, de vidro e de titânio.

Figuras 7a e 7b: Planta e Fibra do Curauá. Fonte: www.researchgate.net.

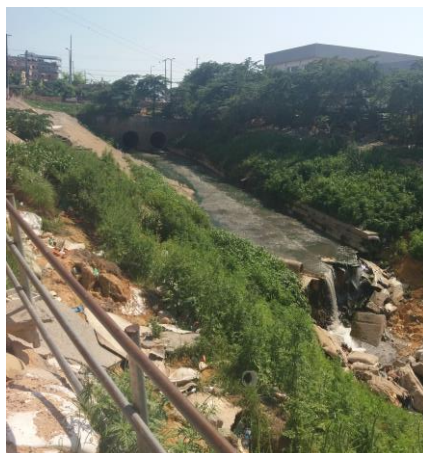
Na bacia do Quarenta, saindo do Educandos, há um canal para saída de esgotos muito semelhante aqueles do projeto da Austrália, contudo a parte da estrutura tem sido afetada pelos processos erosivos e deposição de resíduos, como ilustra a Figura 8. Desta forma, pensou-se em desenvolver uma rede, em forma de protótipo para a canalização da Figura 8, exemplificado na Figura 9. Também, foram projetadas como modelo experimental, as redes nas laterais dos igarapés onde são lançados os resíduos e nas áreas que mais sofrem com escorregamentos de talude, Figura 10. Uma das propostas seria adaptar as redes aos espaços existentes, diminuindo as intervenções e consequentemente, os custos. A própria comunidade poderia participar da produção das redes com a fibra de Curauá, uma vez que os envolvidos participem do processo, a probabilidade de preservação das redes aumenta. E o material coletado seria encaminhado para o aterro sanitário da cidade, por meio do serviço de limpeza pública já realizada na localidade.

Figura 8: Situação do canal na saída da ETE do Quarenta. Fonte: Autores.

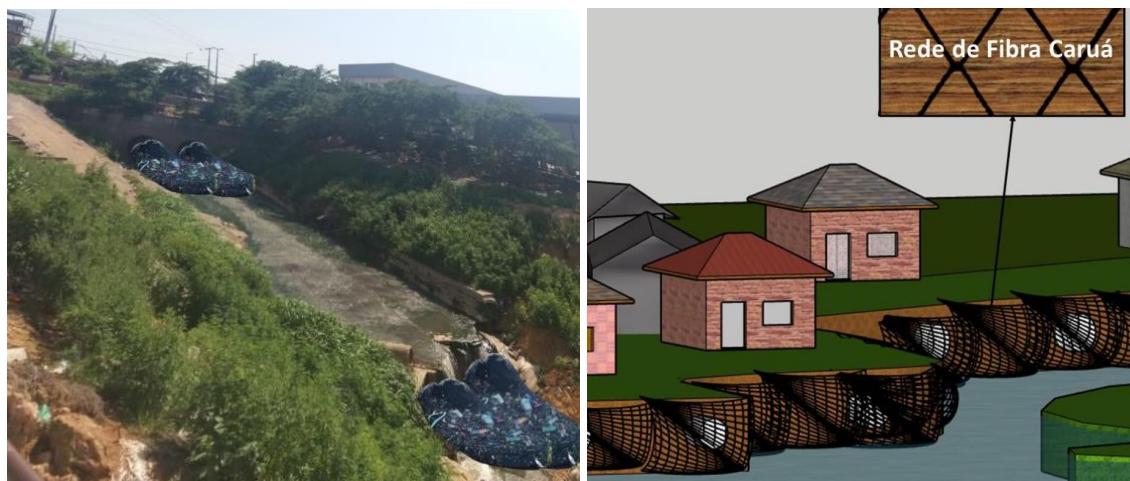
Figuras 9 e 10: Protótipos das redes para coleta de resíduos grosseiros presentes no esgoto. Fonte: autores.
