Bahareque: sostenibilidad y tradición constructiva en la comunidad afrodescendiente de Salinas- Imbabura, Ecuador

Andrea Jaramillo Benavides, doctora en Arquitectura y Urbanismo, Pontificia Universidad Católica del Ecuador – sede Ibarra

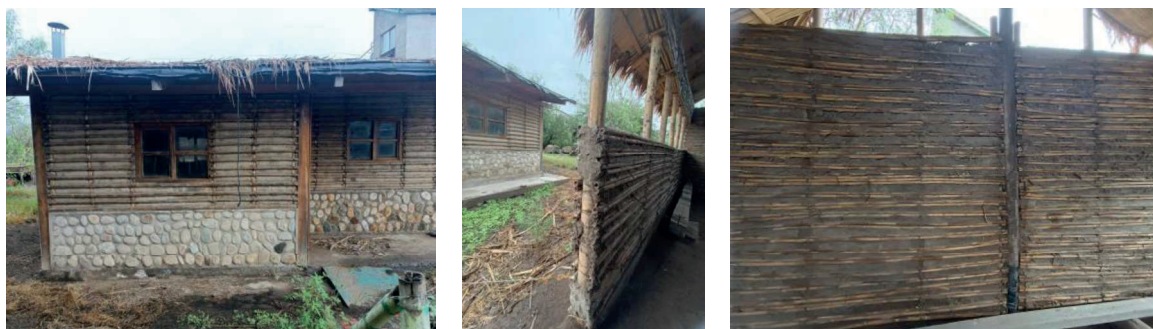
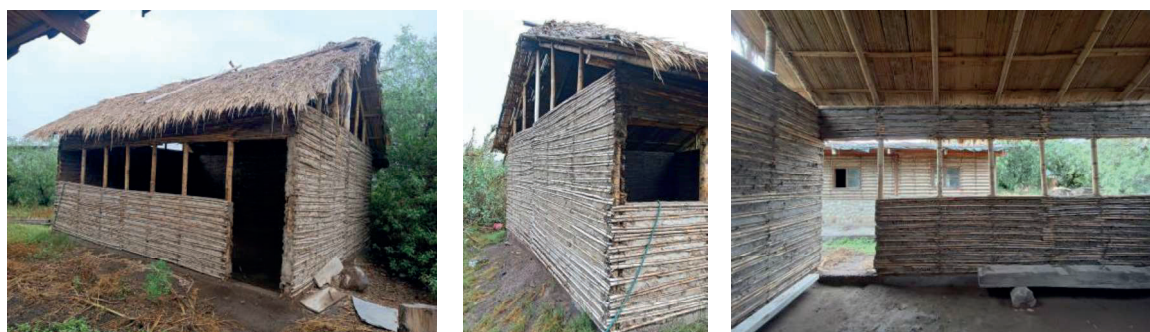
Sin embargo, al visitar el Museo de la Sal, se observaron dos construcciones contemporáneas donde se ha adaptado la tradicional técnica del bahareque del sector para utilizarla en espacios donde se desarrollan las actividades turísticas (figura 2). Se pueden observar varios elementos construidos con cemento, vidrio, instalaciones eléctricas, elementos impermeabilizantes, etc.

Figura 2: Construcciones de bahareque en el Museo de la Sal - Salinas. Fuente: elaborado por los autores.

El bahareque se ha recuperado únicamente en las edificaciones del Museo de la Sal, relacionado al turismo. En este sentido se observa una posibilidad de revitalizar la técnica constructiva al utilizarla en esta tipología funcional para nuevas edificaciones.

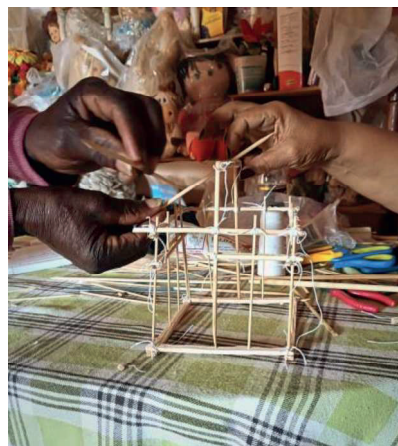
En la figura 3 se muestra una maqueta esquemática que se realizó durante una de las entrevistas bajo las orientaciones del entrevistado, que fue un constructor de viviendas de bahareque en la localidad.

Figura 3: Maqueta esquemática de armado del bahareque. Fuente: elaborado por los autores.

La colocación del carrizo se realizaba con una separación de dos “cuartas” (aproximadamente 30 cm), generando la primera fila de guía o maestra bordeando las cuatro horquetas. El sentido del armado iba de arriba hacia abajo, iniciando en la parte superior de la horqueta. Para asegurar cada fila de carrizos se amarraban con cabuya mojada cada 20 cm.
