**ESTUDO DO IMPACTO ECONÔMICO DE FALHAS EM CAIXAS DE  
ENGRENAGENS DE AEROGERADORES**

Trabalho de Conclusão de Curso submetido ao curso de Engenharia Mecânica do Centro Tecnológico da Universidade Federal de Santa Catarina como requisito parcial para a obtenção do título de Bacharel Engenharia Mecânica.

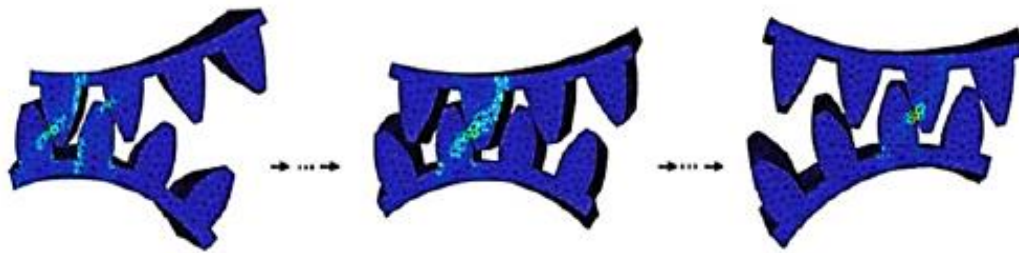
Figura 5: Tensões na superfície da engrenagem

Uma medida eficaz para melhorar a distribuição de cargas e evitar a concentração de tensões é definir um raio de concordância adequado. Esse raio deve ser projetado para evitar cantos vivos, proporcionando uma transição suave e contínua, o que distribuirá melhor as tensões. Esse engrenamento pode ser representado por uma linha de ação, que é uma linha que interliga os diâmetros internos das engrenagens (SLOGÉN, 2013). Na prática, a rotação das engrenagens engrenadas faz com que os dentes sofram variações na tensão superficial deles. Na Figura 5 é representado a rotação dos dentes em contato, nela é caracterizado a forma como a linha de contato se desloca ao longo do perfil do dente, respeitando uma linha chamada de linha de ação definida pela geometria do dente (LI, 2018). Observa-se também na Figura 5 a superfície de contato entre os dentes por onde é distribuída carga de contato.

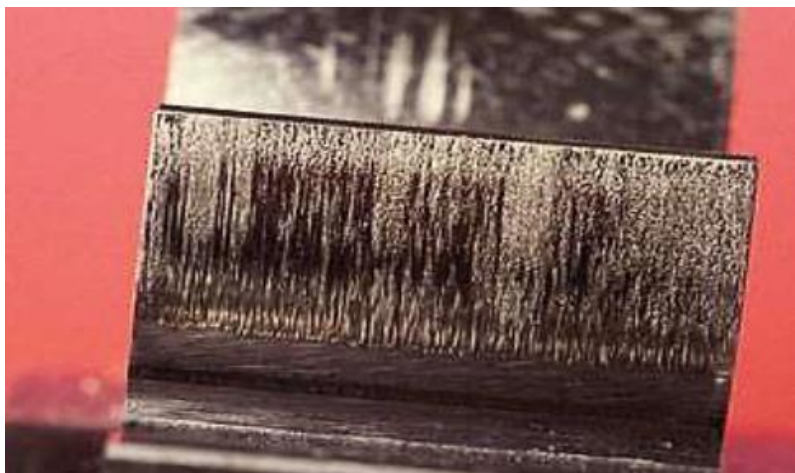
Figura 14: Danos causados por *scuffing* na superfície do dente

*Scuffing* é a falha de desgaste adesivo severo que ocorre em superfícies de dentes de engrenagens submetidas a altas rotações e/ou temperaturas elevadas, o que leva à ruptura do filme lubrificante, causando arranhões e fissuras ao longo da direção do deslizamento. Esse tipo de falha geralmente se origina de um *pitting* inicial na superfície do dente. A temperatura de contato é o principal fator influente, mas também é importante considerar as propriedades do óleo lubrificante e seus aditivos, que podem impactar a eficiência da lubrificação (ERRICHELO, 2013). As superfícies afetadas apresentam uma textura áspera ou fosca que, sob ampliação, parecem rasgadas e deformadas plasticamente (Figura 14).

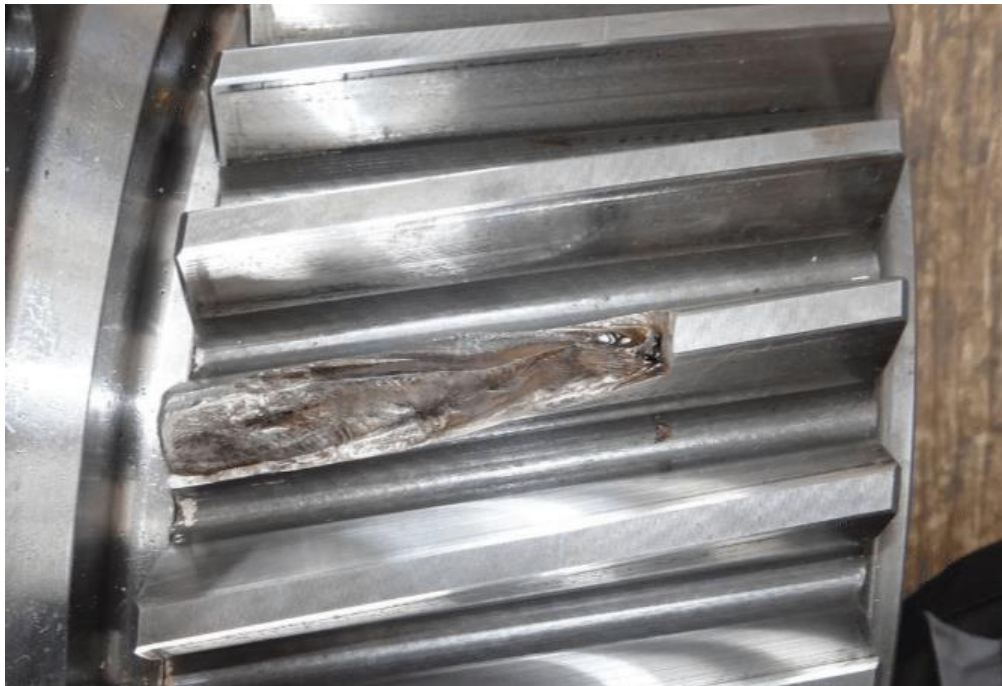
Figura 16: Dente de engrenagem fraturada

A Figura 16 exemplifica o caso de um dente em que a trinca evoluiu até a fratura do dente.

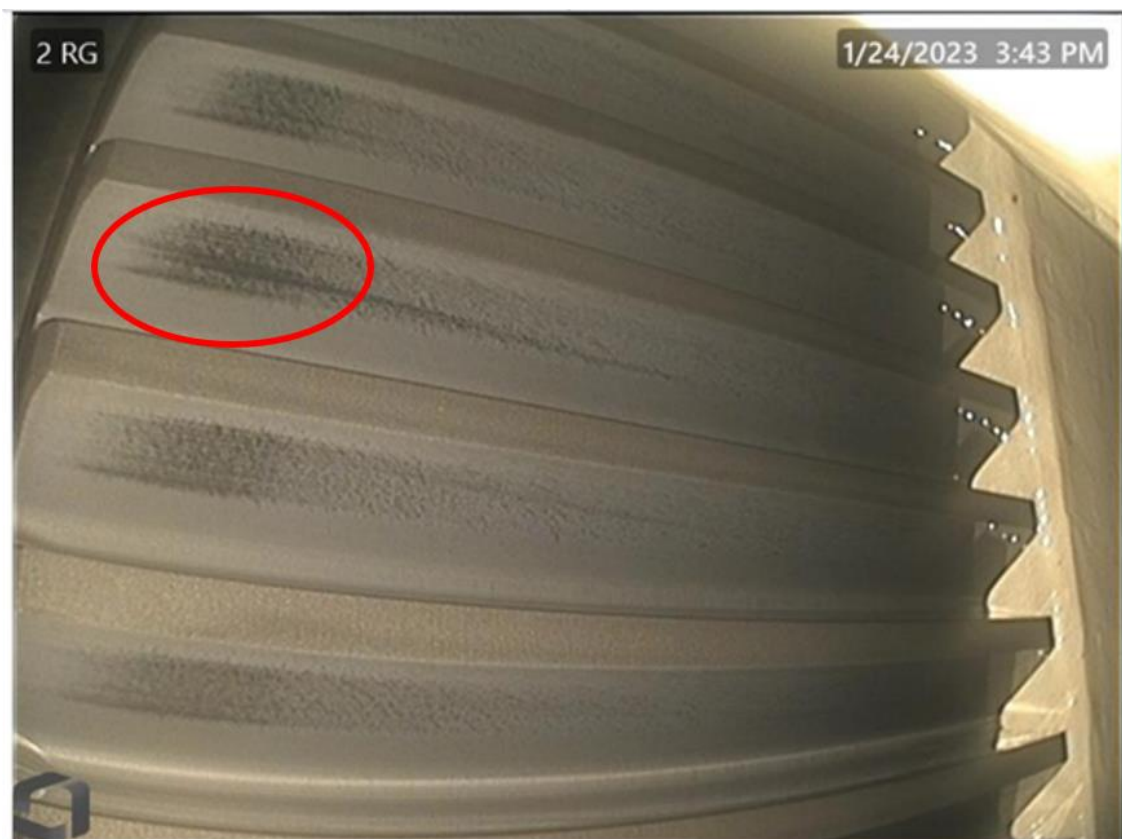
Figura 20: Engrenagem com características de *Micropitting*

Na Figura 20 não é possível determinar com certeza que seja um caso de *micropitting*, por conta da falta de aproximação e nitidez da imagem, mas é possível que seja também um exemplo.

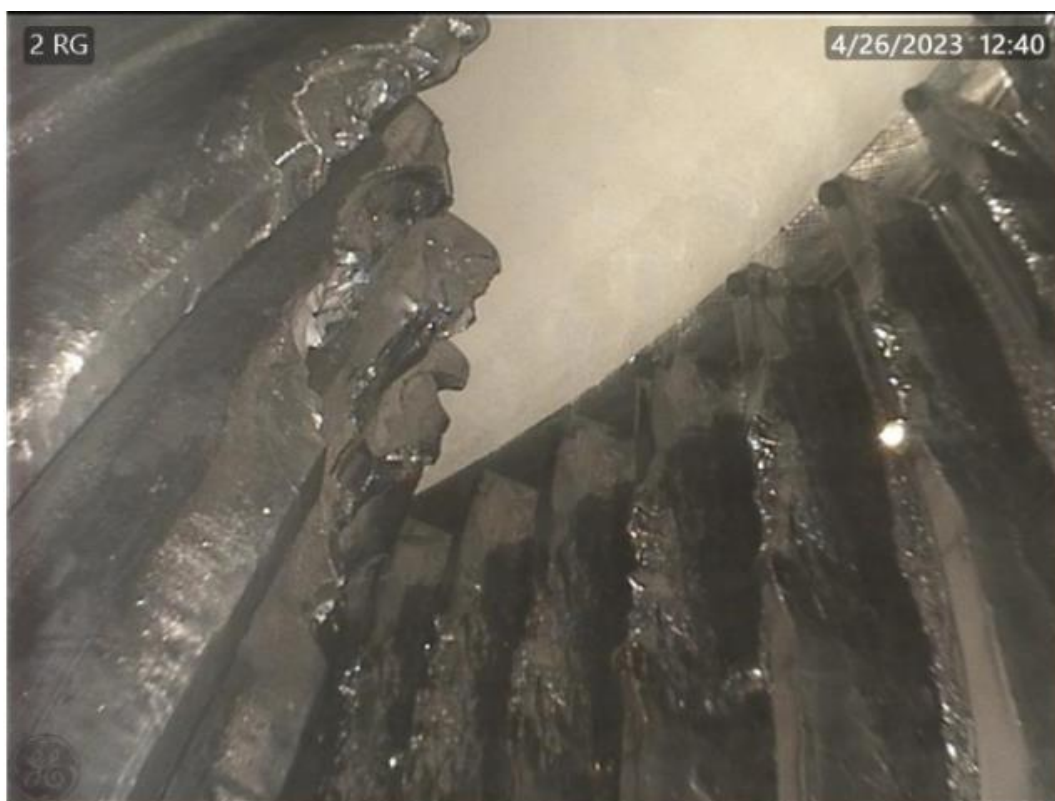
Figura 24: Par de engrenagens fraturadas

Quando um dente se lasca e tem sua superfície de contato reduzida que antes estava em contato com outro dente, o que acaba se tornando concentradores de tensão na distribuição de cargas pelas superfícies restantes. Os dentes que estavam sem danos passam a sofrer sobrecargas, e por consequência acabam se desgastado mais rapidamente até vir a falhar também, com o tempo a engrenagem tem todos os seus dentes danificados, como a engrenagem da Figura 24.

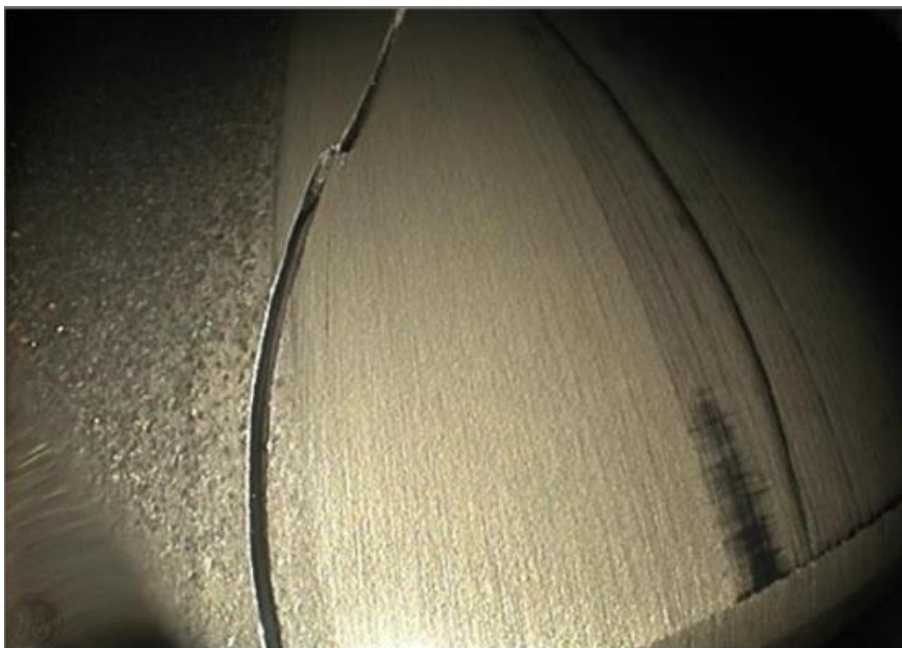
Figura 26: Trinca em dente por falha de fabricação

A Figura 26 também é um caso de trinca e a Figura 27 uma evolução de trinca que gerou uma fratura de dente, ambos danos causados por uma falha na fabricação.

Por meio de análise pós-falha, foi identificado que a causa mais provável dos incidentes é a contaminação do aço e a consequente fragilização devido à presença de inclusões não metálicas (INMs), no processo de fabricação. Inclusões não metálicas são

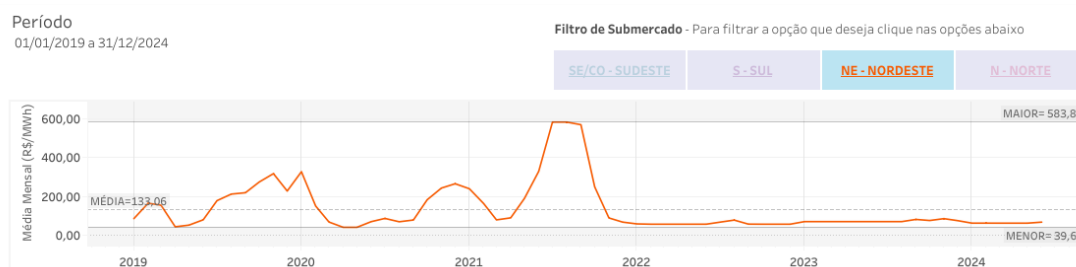
Um dado muito importante quando se pensa em um estudo econômico, é a quantificação em valores do que foi produzido, ou em caso de perda de produção por falhas, o valor do que não foi produzido. Fornecido pelo (Painel de Preços: CCEE, 2024), foi possível extrair tabelas com todos os valores registrados do Preço da Liquidação das Diferenças (PLD) dos últimos anos. A Figura 31 é um histórico da média mensal do período entre 01/01/2019 e 16/07/2024 de valores de PLD para a região nordeste.

Figura 31: Histórico da média mensal do PLD de 2019 a 2024

A partir dessa base de dados é possível identificar os intervalos desejados e buscar o valor específico em reais de MWh não produzidos, como desejável calcular

A vantagem de se utilizar esse dado em detrimento dos valores de PLD da Figura 31, é que é um dado vinculado diretamente à geração eólica, os valores de PLD são de todas as matrizes.

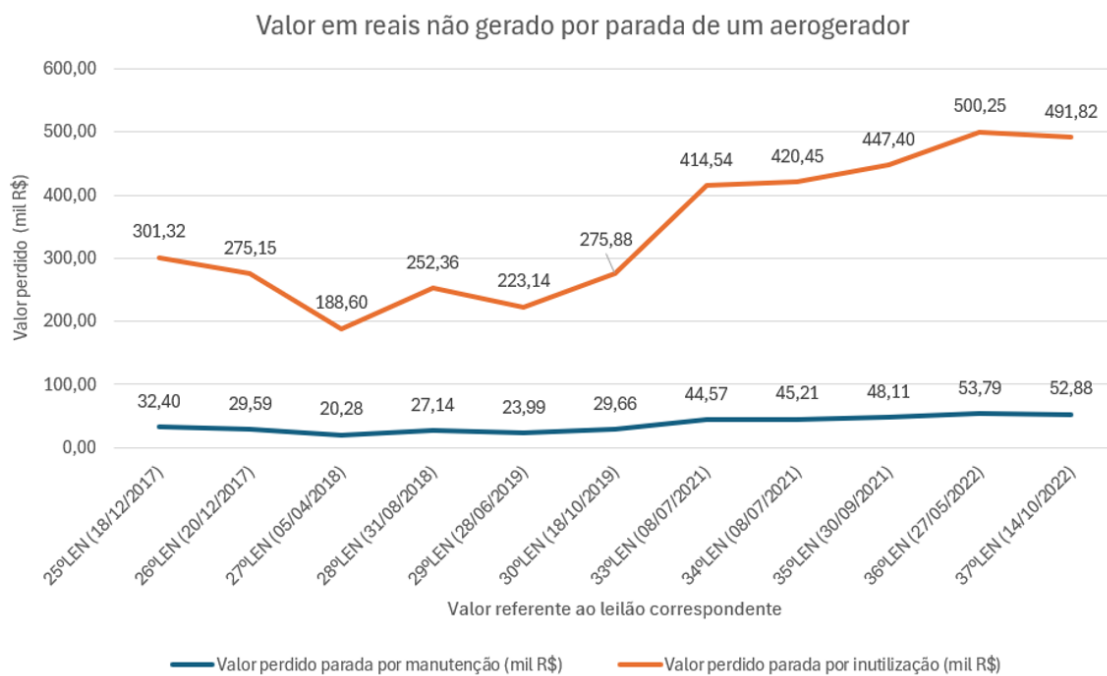
Figura 36: Valor não gerado baseado na potência de um aerogerador

O gráfico da Figura 36 mostra que o custo de uma troca de engrenagens gera um impacto financeiro em torno de 10 vezes maior do que o impacto gerado por manutenções realizadas em um aerogerador que não apresentou falhas num período de 5 anos. Uma possível análise a se fazer em trabalhos futuros é estudar formas de melhorar a eficácia da realização de mais manutenções para prolongar a vida útil dos componentes, investigar se essa medida ajudaria a identificar danos antes que se propagassem e assim tomar decisões que prolonguem a vida útil das engrenagens, já que o impacto financeiro de uma troca de peças é muito maior que as manutenções periódicas.
